# **XVIII COBREAP**

# **VISTORIA CAUTELAR COMO FUNDAMENTAÇÃO DO PROCESSO JUDICIAL**

## **RISCOS QUANTO A INADEQUADA IDENTIFICAÇÃO DE PATOLOGIAS**

**Engº Civil Elcio Avelar Maia**

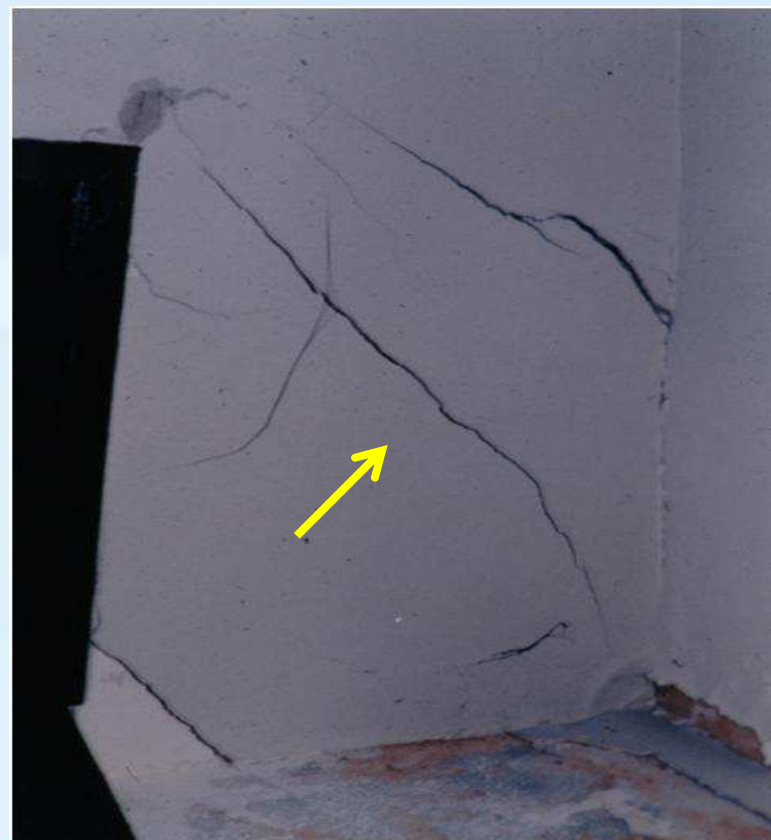
**Definição em laudo: trincas de movimentação estrutural**

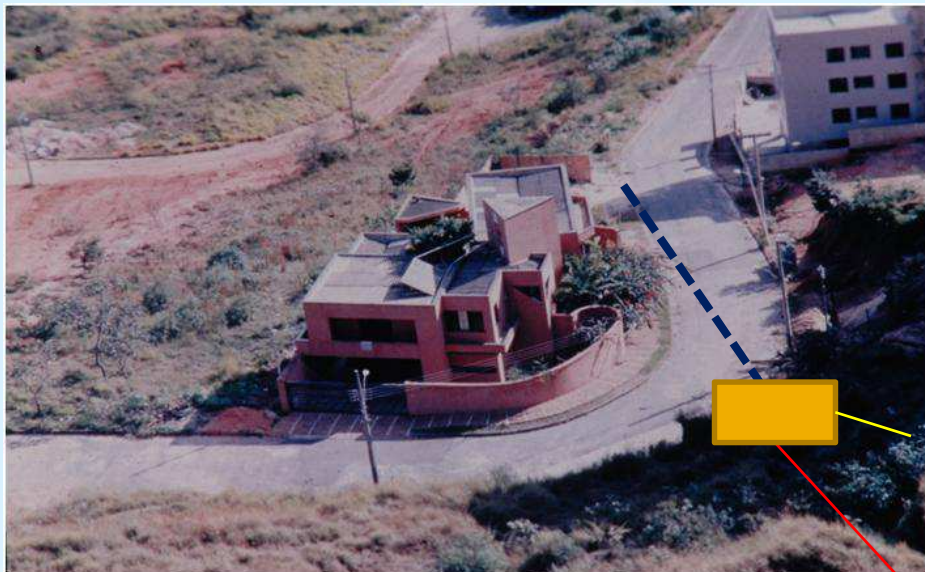
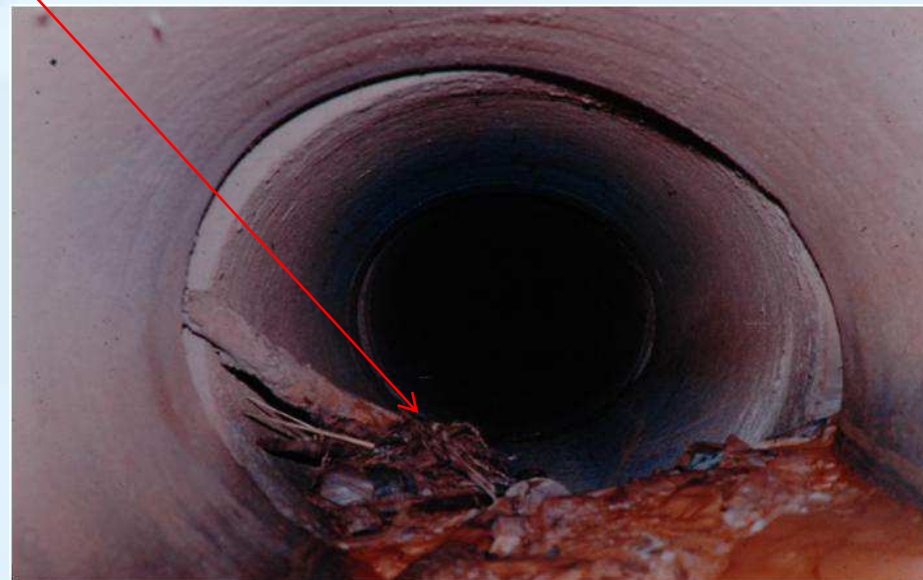
Cx. coleta

**Causa apurada em vistoria  
judicial: recalque devido a  
infiltração de água pluvial da  
rede pública**

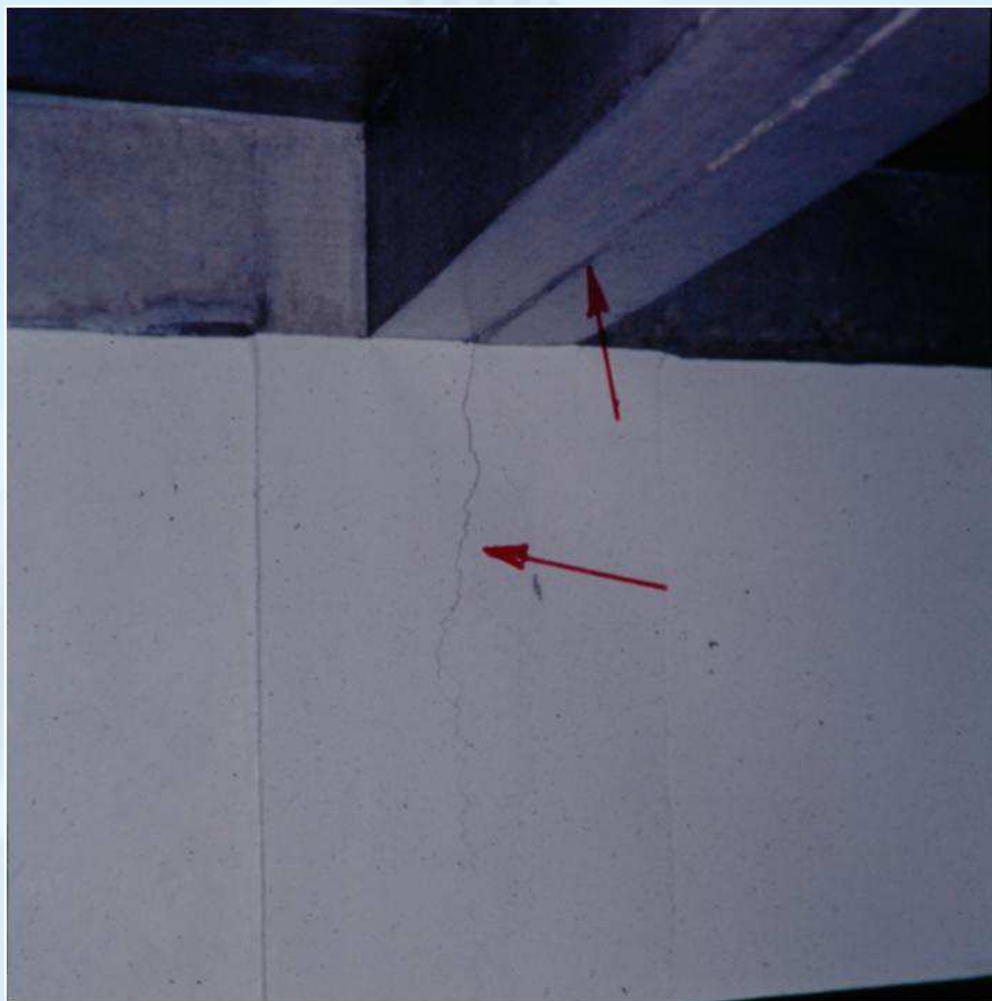
**Citação em laudo: rachadura estrutural em parede**

**Classificação do risco: alta**

**Verificação no local: argamassa e pintura aplicada sobre junta de dilatação**

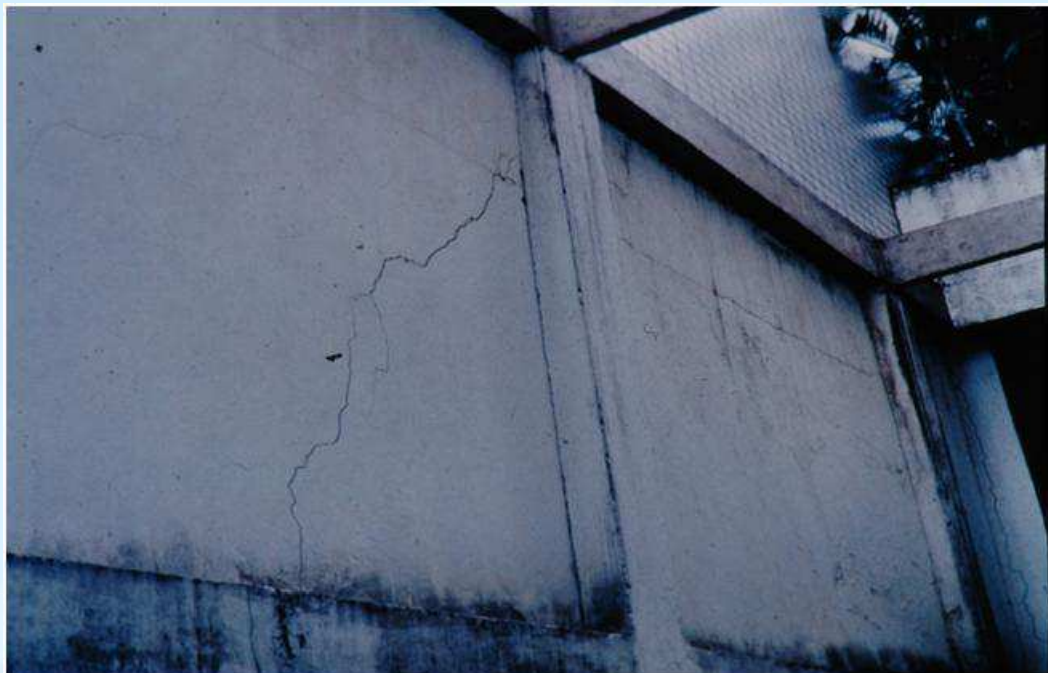
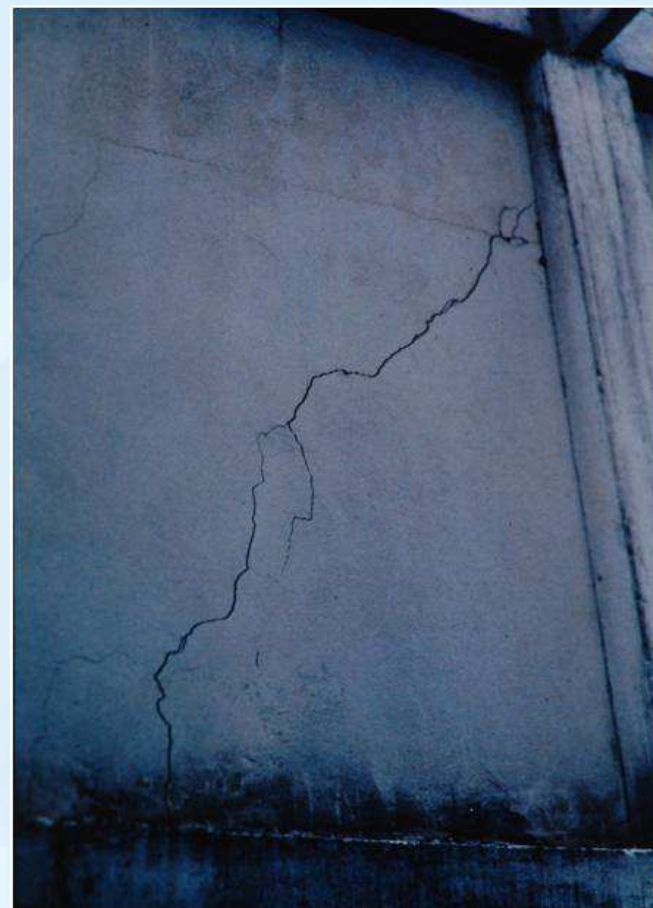
**Citação em laudo: rachaduras  
no muro de divisa – risco de  
desabamento**

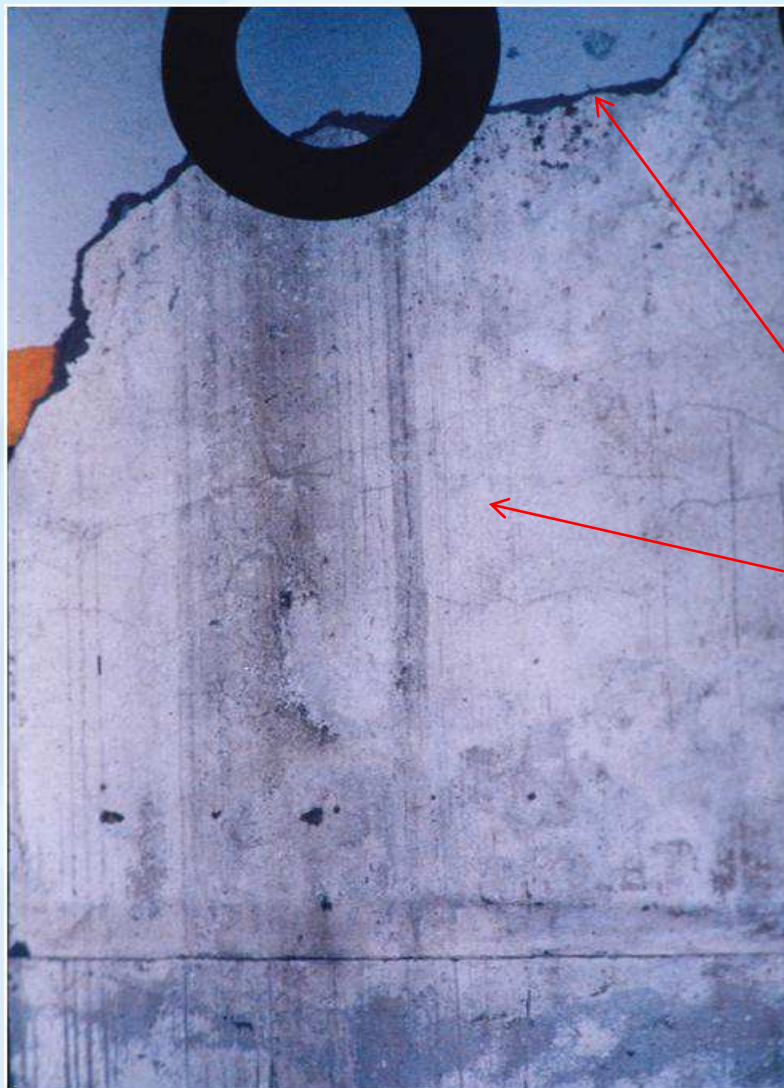
**Causa apurada em vistoria  
judicial: desprendimento do  
revestimento (reboco) aplicado  
sobre parede pintada com látex  
(pelo Condomínio)**

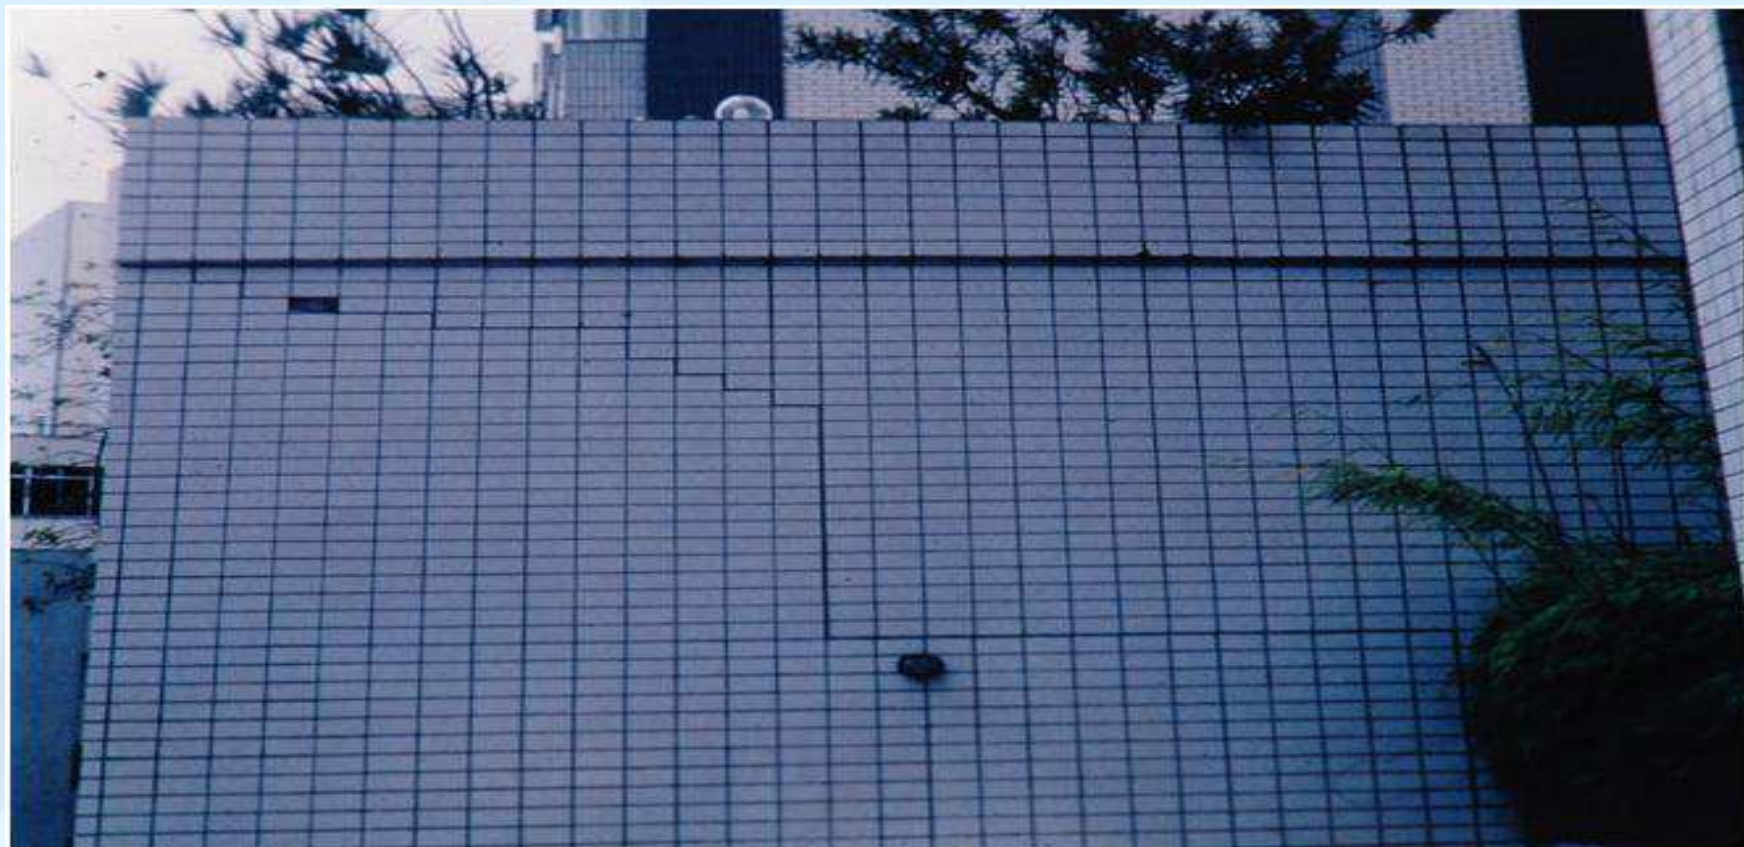
**Definição no Laudo Cautelar: rachadura em muro de divisa**

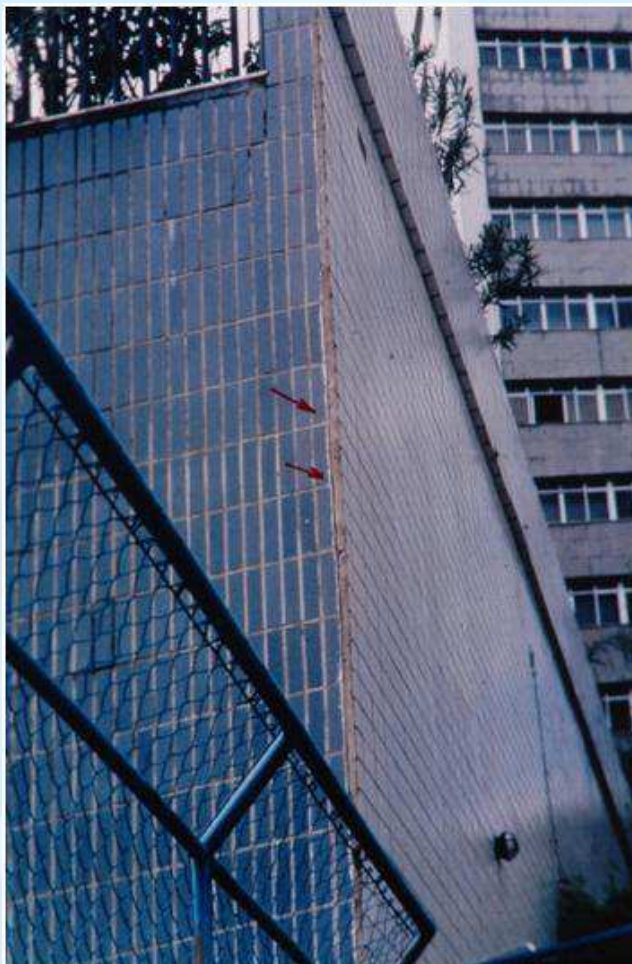
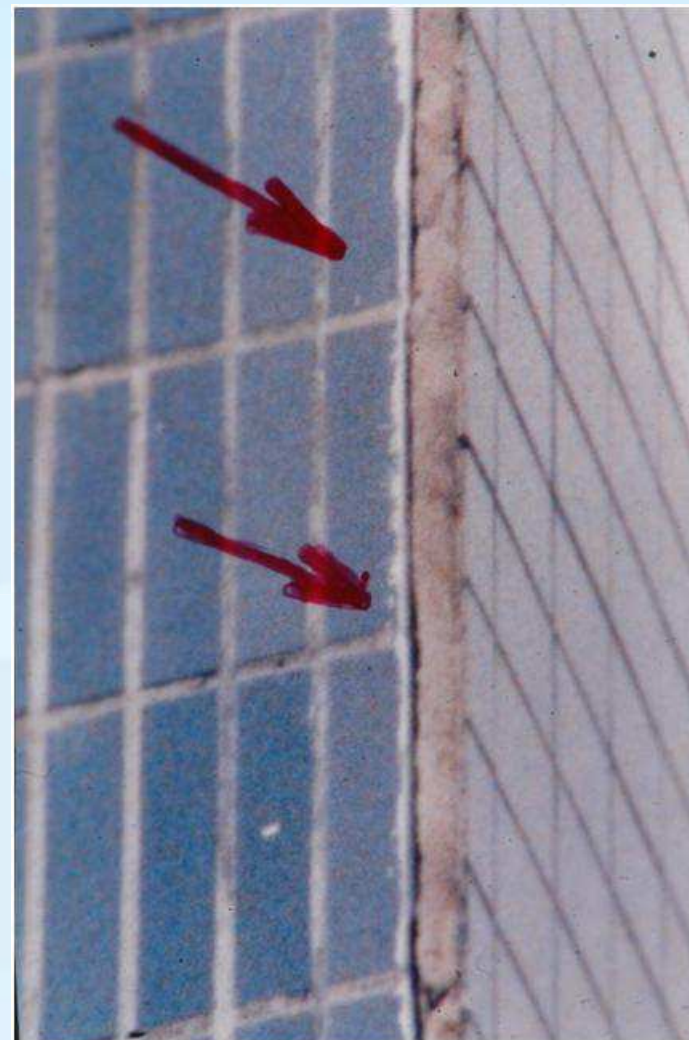
**Causa apurada na vistoria judicial:  
deslocamento do revestimento  
cerâmico**

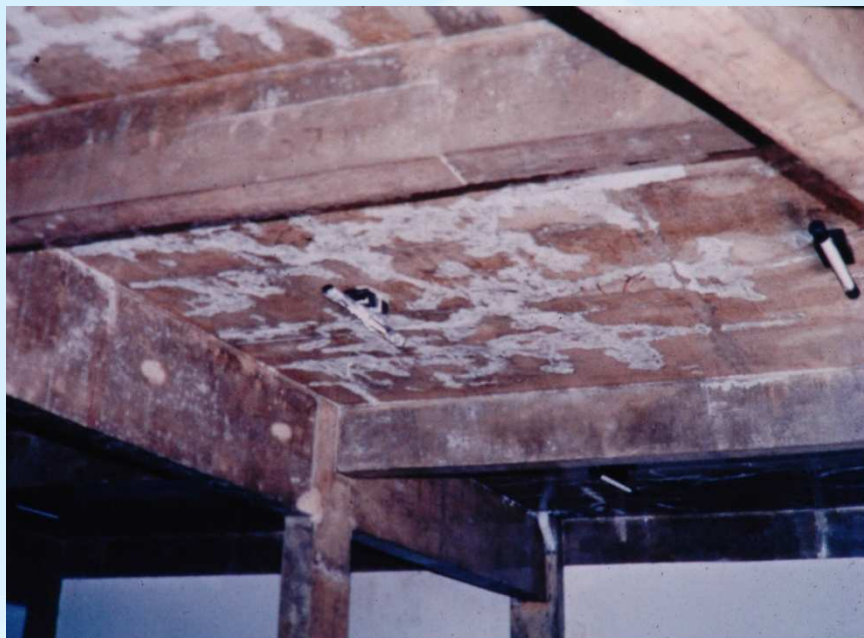
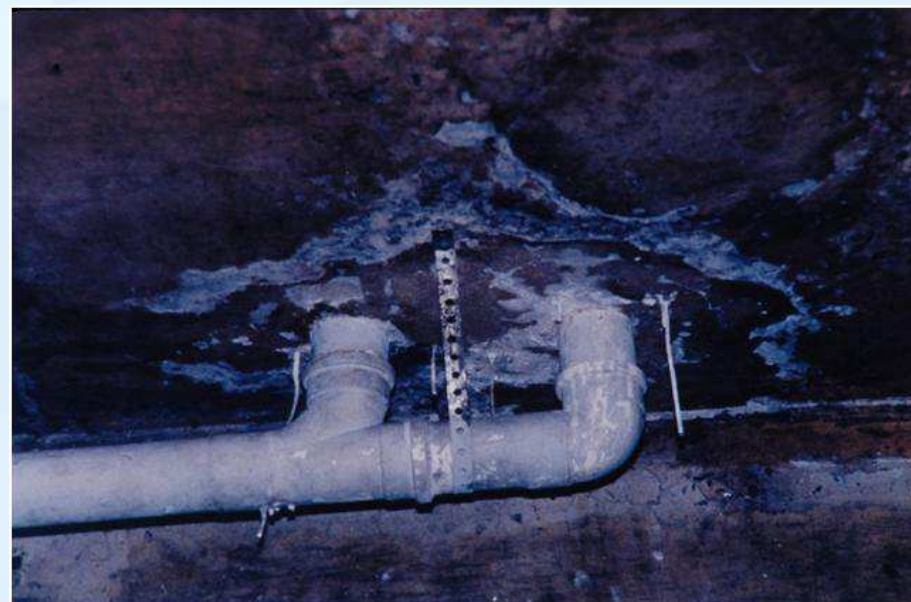
**Jardim no nível  
superior**

**Citação Laudo de Vistoria Cautelar:  
infiltração generalizada na laje devido  
a deficiência da impermeabilização**

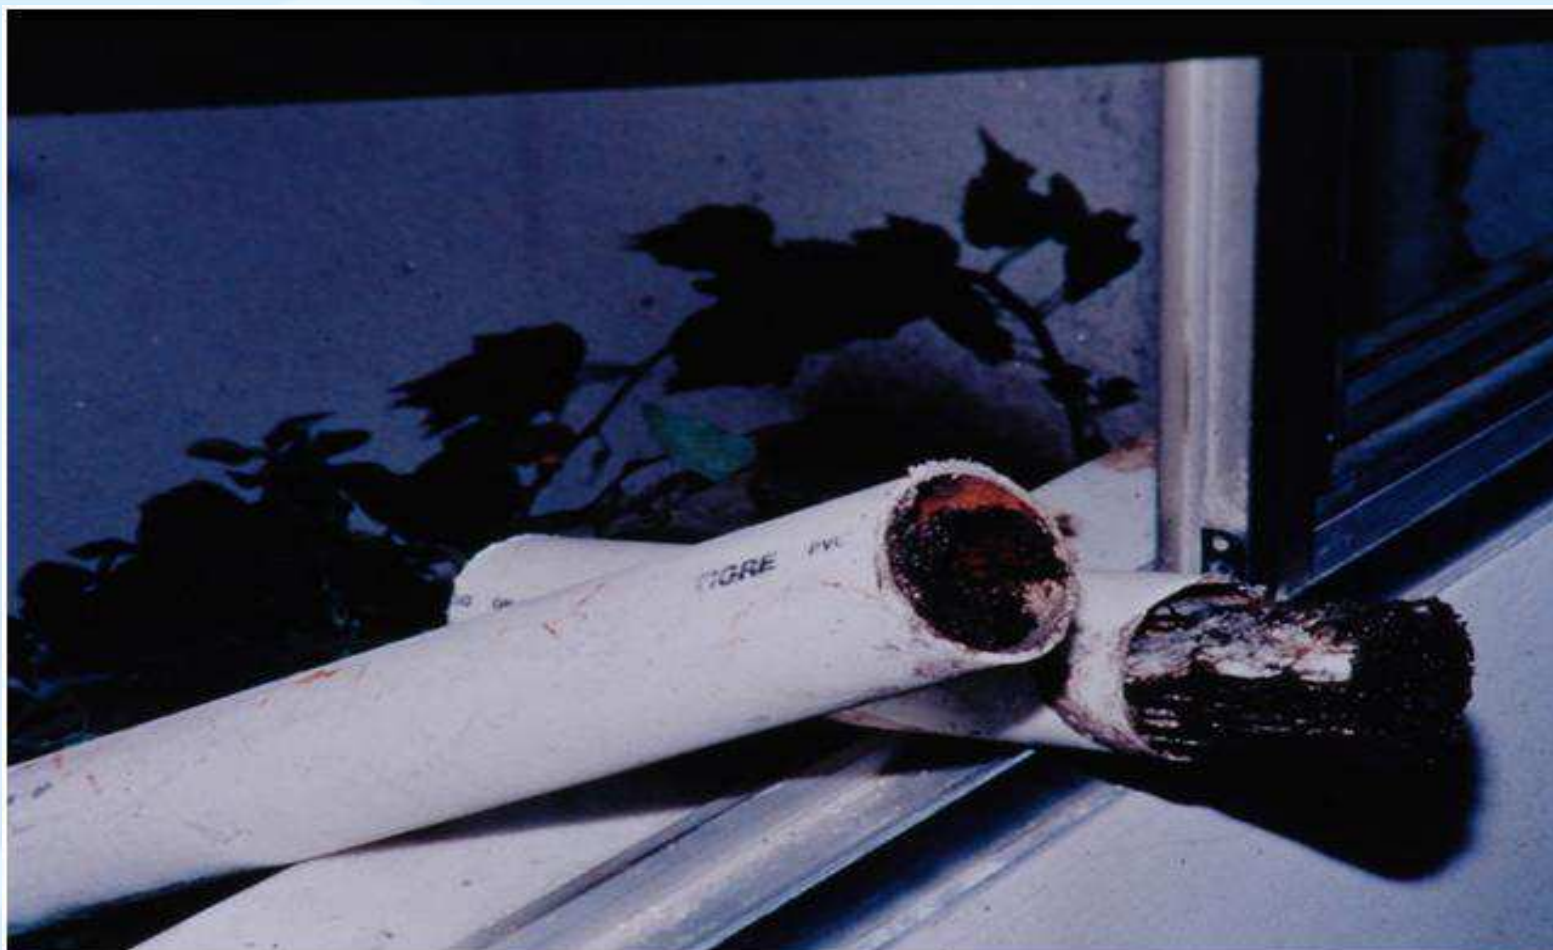
**Pesquisa realizada no trabalho de vistoria judicial: raízes  
de plantas inadequadas ao jardim sobre a laje  
(modificado pela Síndica do Condomínio)**

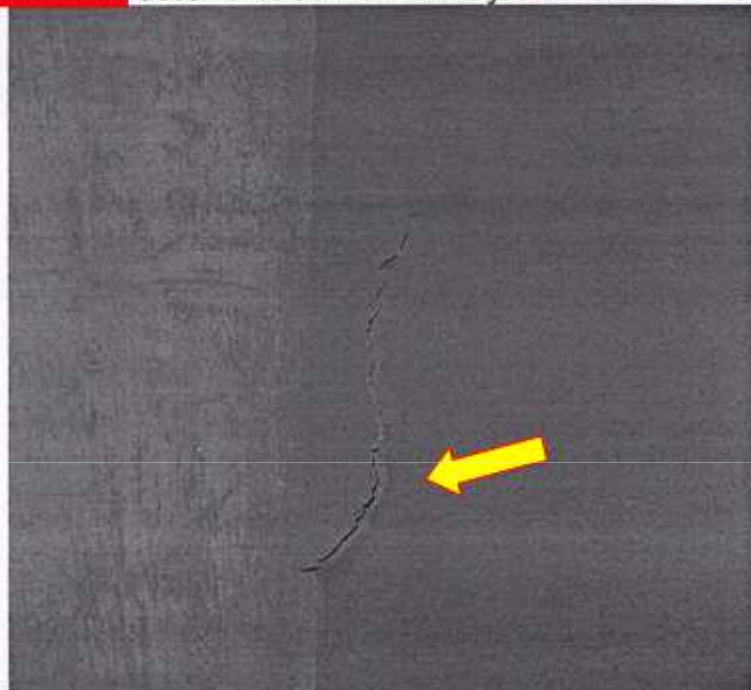
Foto fl. 22 (nota: a foto está invertida no laudo)

Vista frontal da alvenaria com um ponto de ocorrência de rachadura junto ao pilar decorrente de movimentação estrutural na torre 1

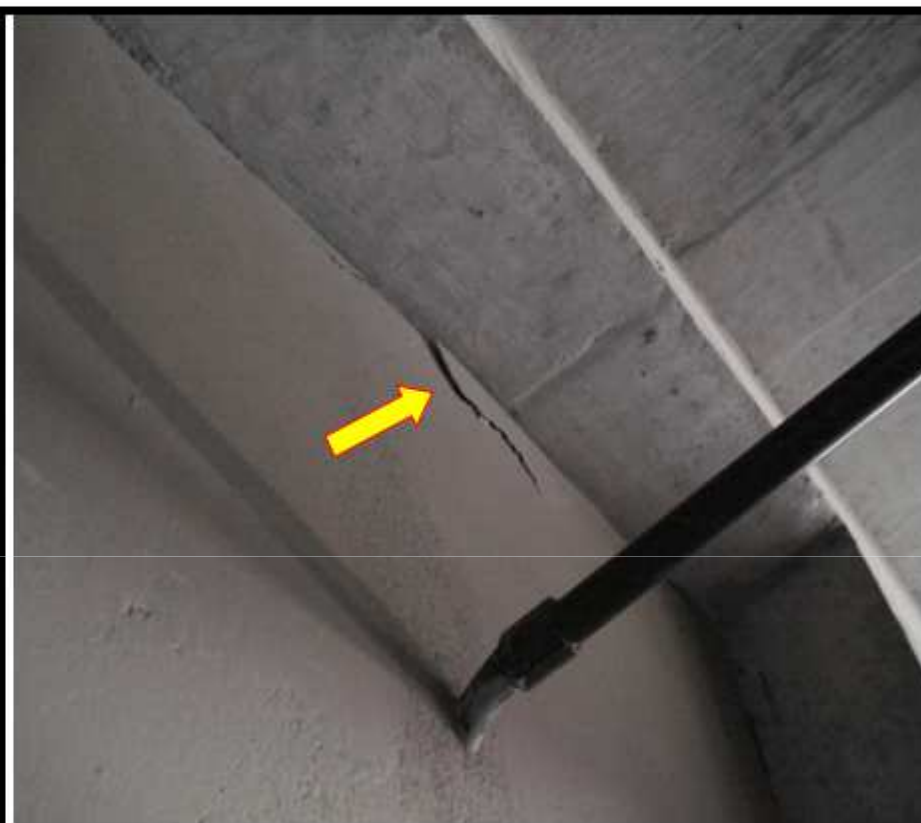
Na realidade, desprendimento do reboco junto de uma viga  
(Fonte: acervo do Perito)

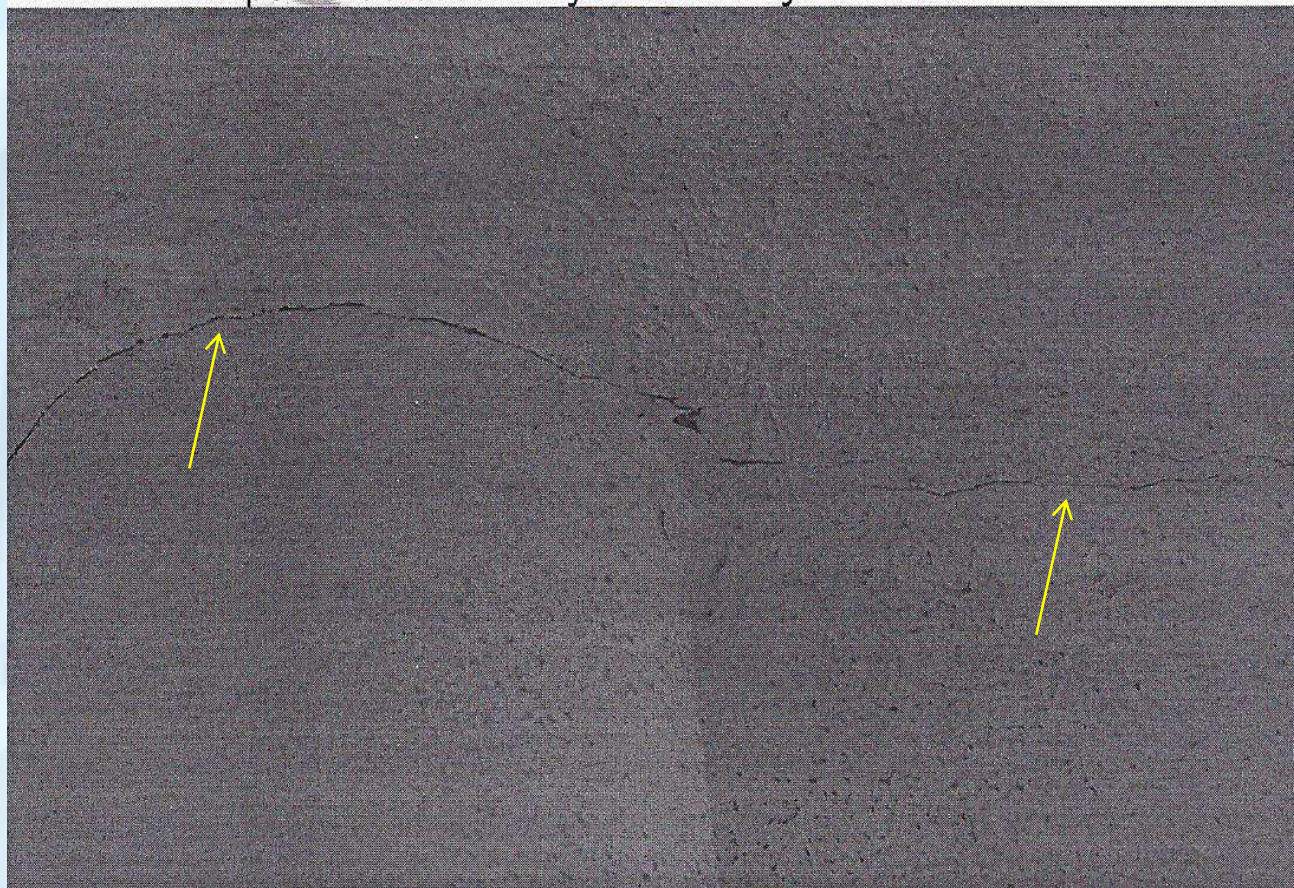
Vista inferior de outro pilar da praça de lazer contendo trinca no seu ponto de sustentação com a laje de cobertura.

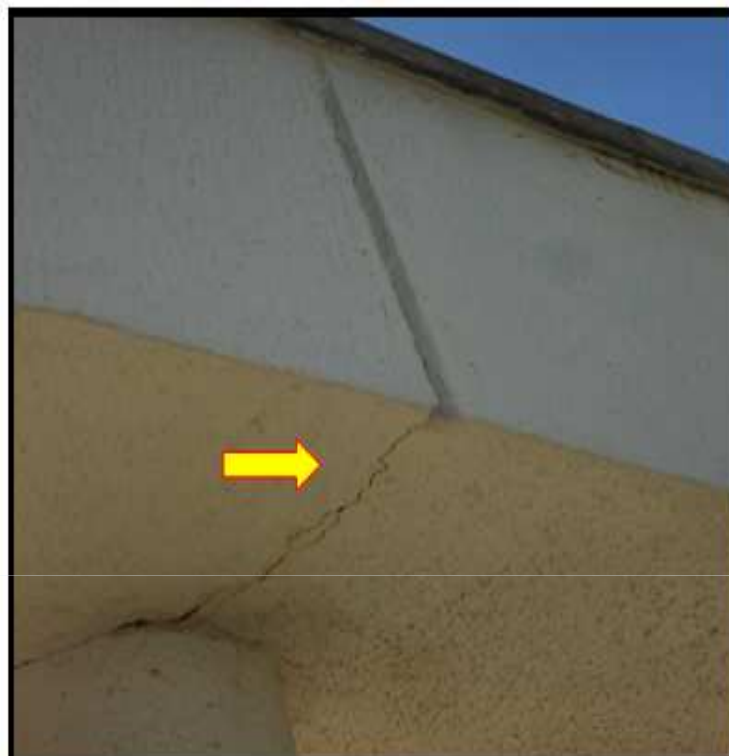
**Vistoria judicial: laje  
repintada sobre junta  
de dilatação**

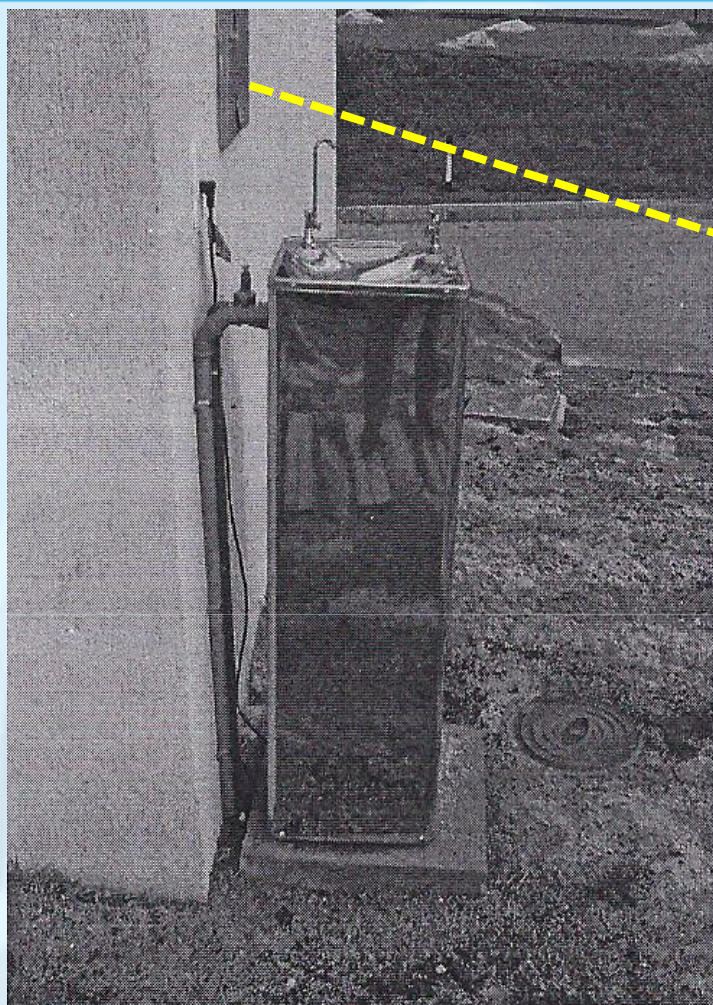
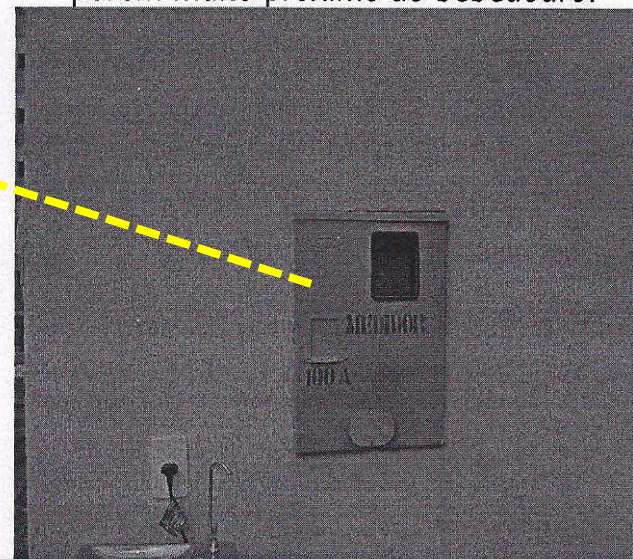
Vista lateral de um bebedouro da área de churrasqueira contendo as suas redes hidráulicas externas e o ponto de energia também exposto à chuva.

Vista frontal de um medidor de energia junto a área da churrasqueira porém muito próximo ao bebedouro.

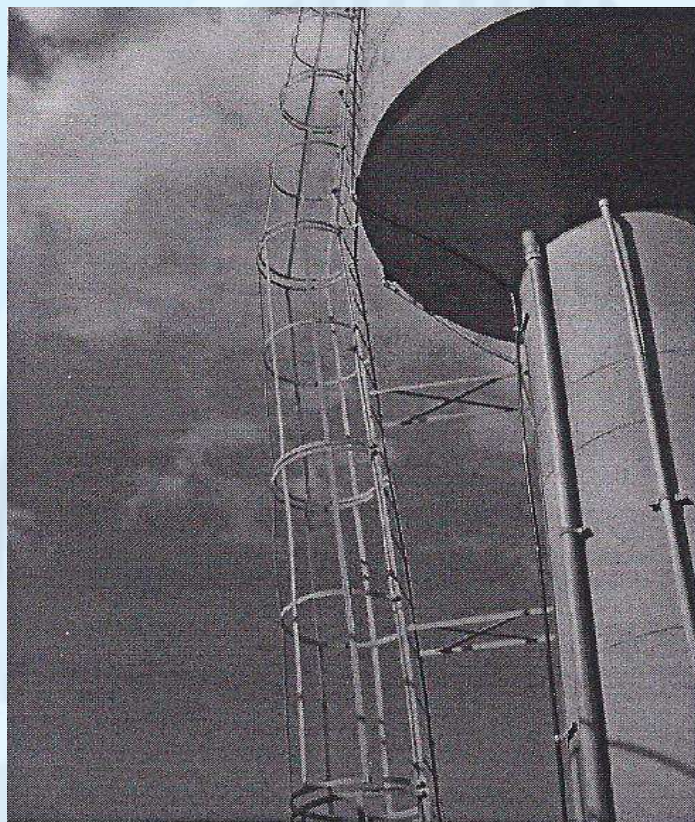
Vista parcial da escada de acesso totalmente sem alinhamento vertical.  
Será necessário executar uma plataforma de transferencia para modificar  
o alinhamento vertical.

**Observações:** Conforme citado, a escada é parte componente do reservatório, produzido em versões diferentes dependendo da capacidade de armazenamento por várias fábricas e facilmente verificado em uma singela busca na internet, conforme mostrado. Dependendo do volume a ser armazenado, a escada tem alinhamentos diferentes.

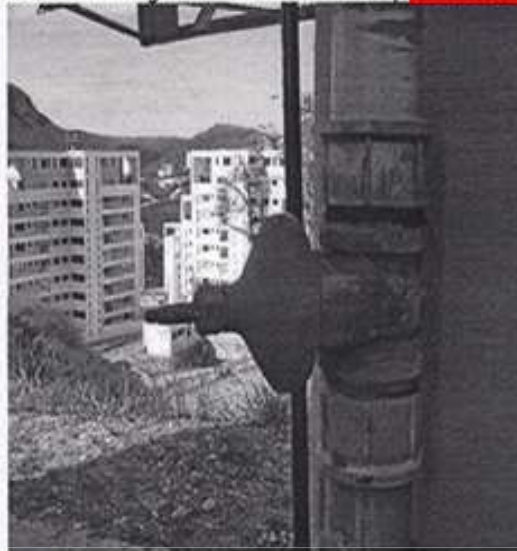
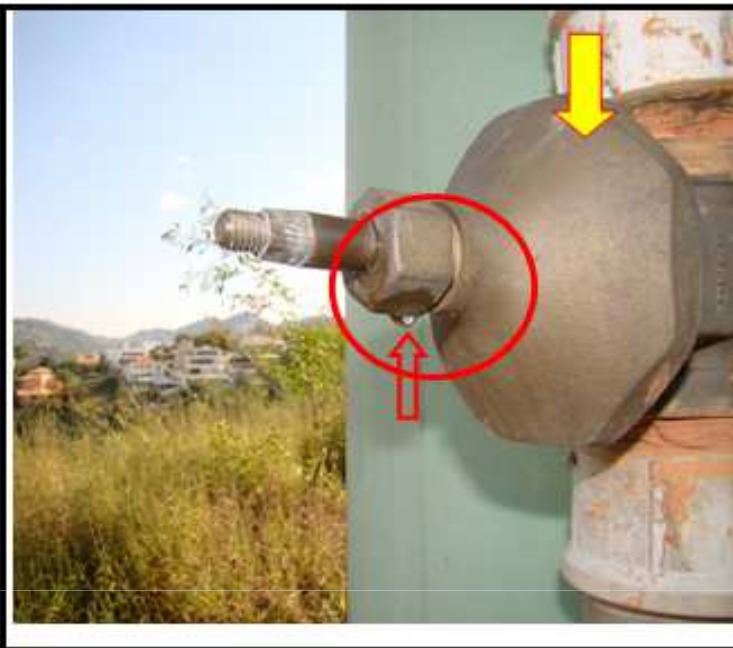
Foto fl. 32

Vista frontal de um registro em acentuado processo de corrosão

- 1) Houve engano na afirmação: o “*processo de corrosão*”, na realidade deve-se a cor (“bronze”) do material de que é feito o registro.
- 2) Percebe-se pequeno vazamento no acoplamento do registro, fato ligado à manutenção pelo Condomínio.

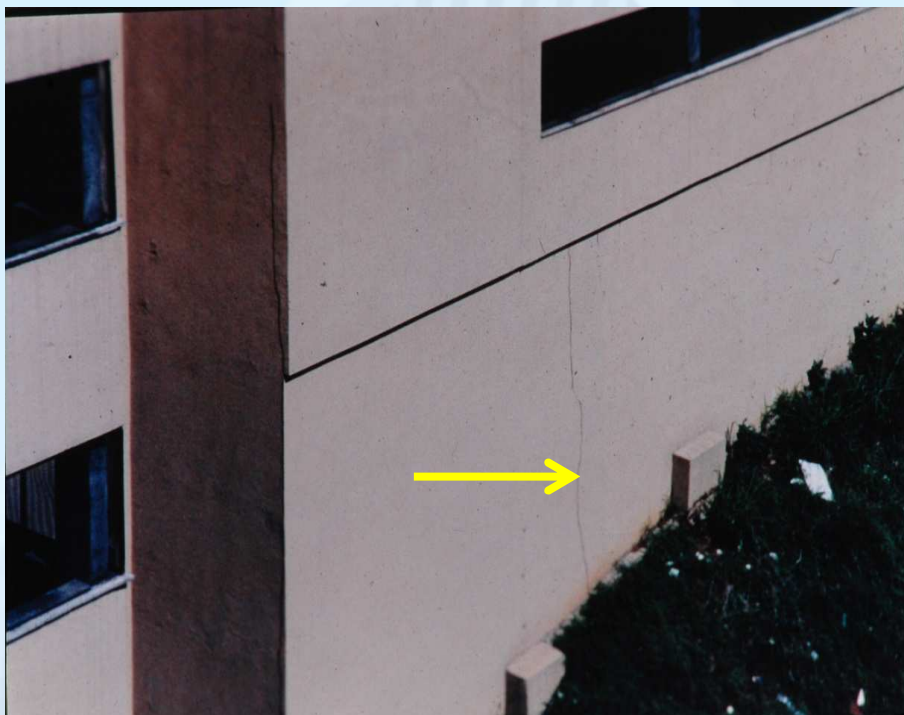
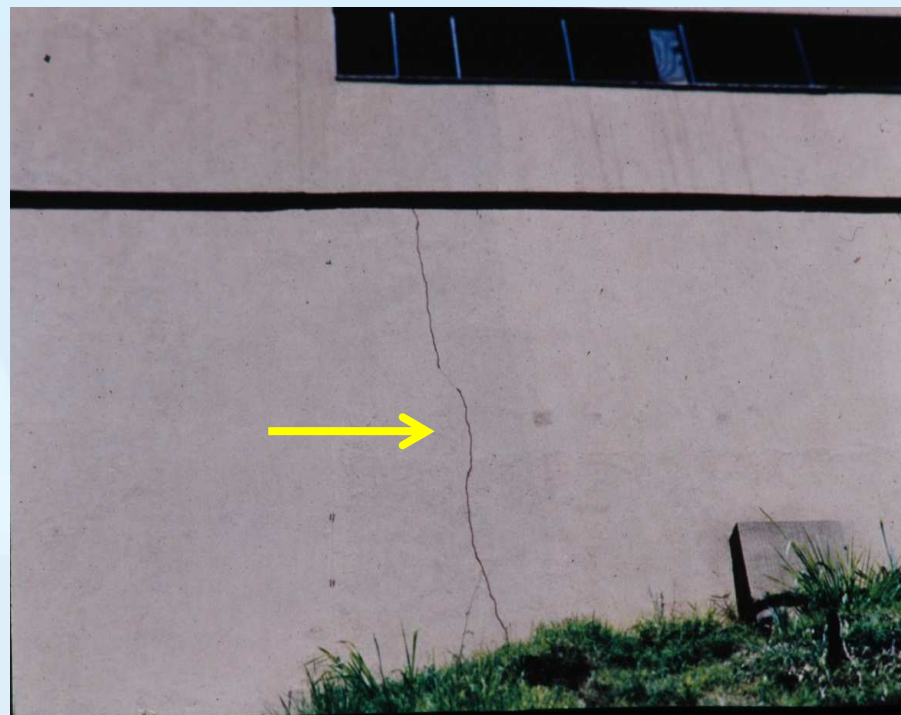
**Do Laudo de Vistoria Cautelar: trincas na  
fachada posterior**

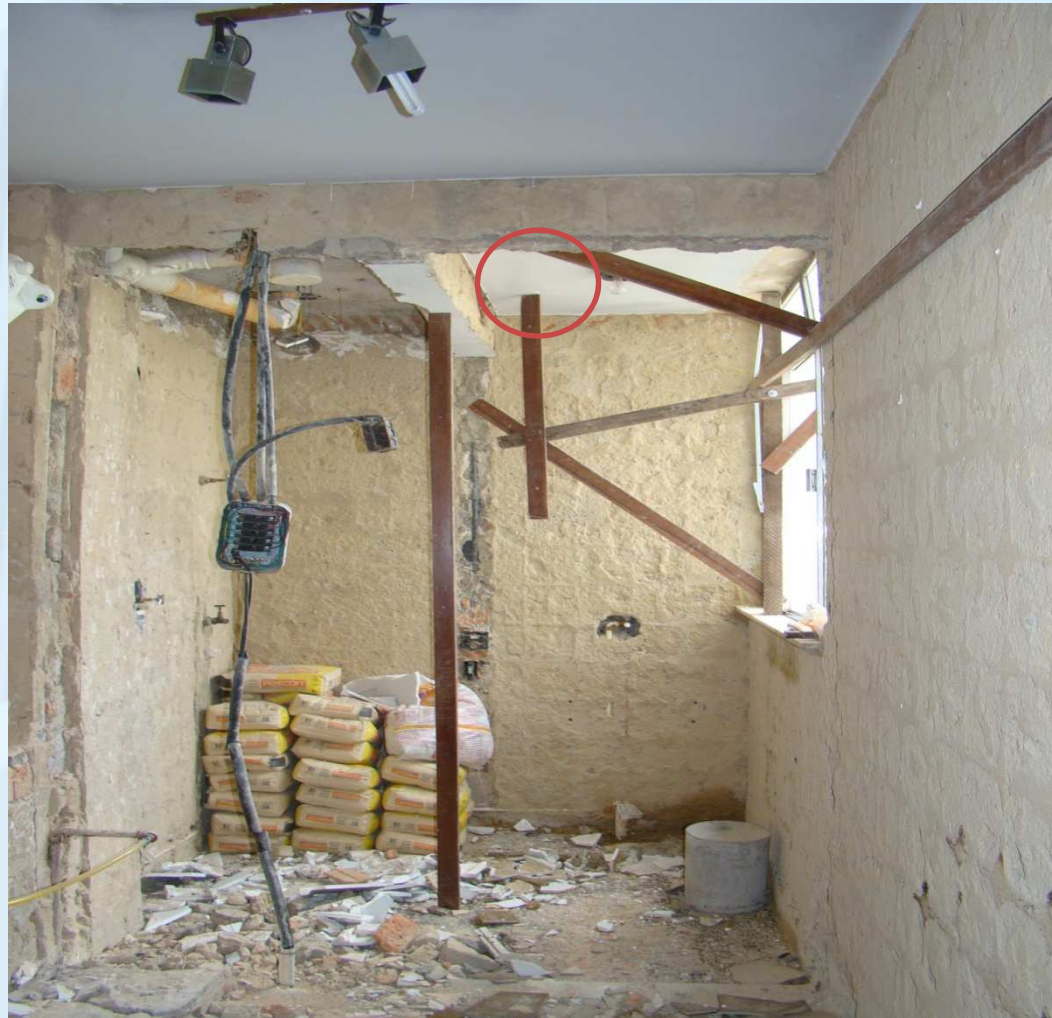
**O “ESCORAMENTO PORRETA” DA LAJE!!!**
