# **XVIII COBREAP**

**PERÍCIAS E ENSAIOS EM ESTRUTURAS DAS EDIFICAÇÕES**

# INSPEÇÃO, AVALIAÇÃO E DIAGNÓSTICO

## CASO REAL

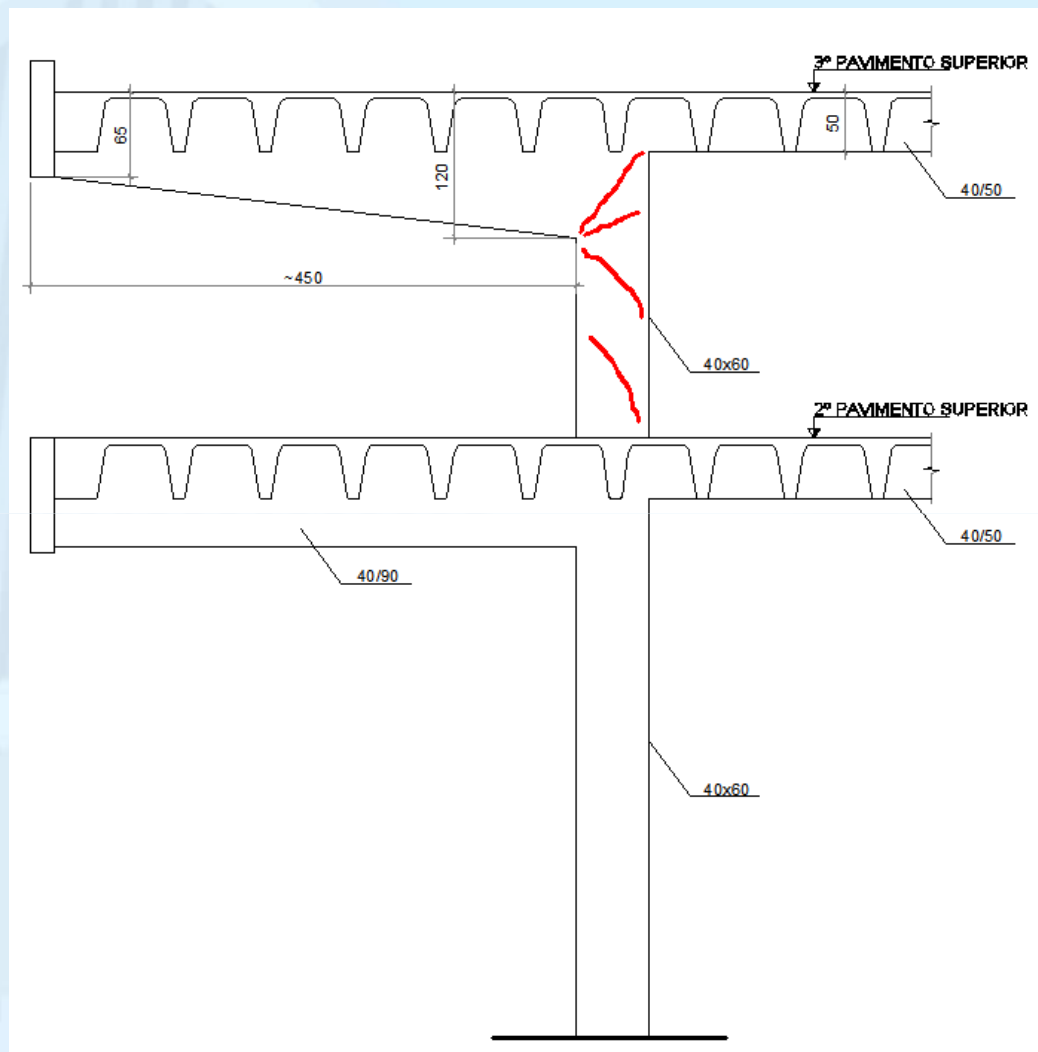
## Trincas e/ou fissuras em faces laterais de pilares do 3º nível superior

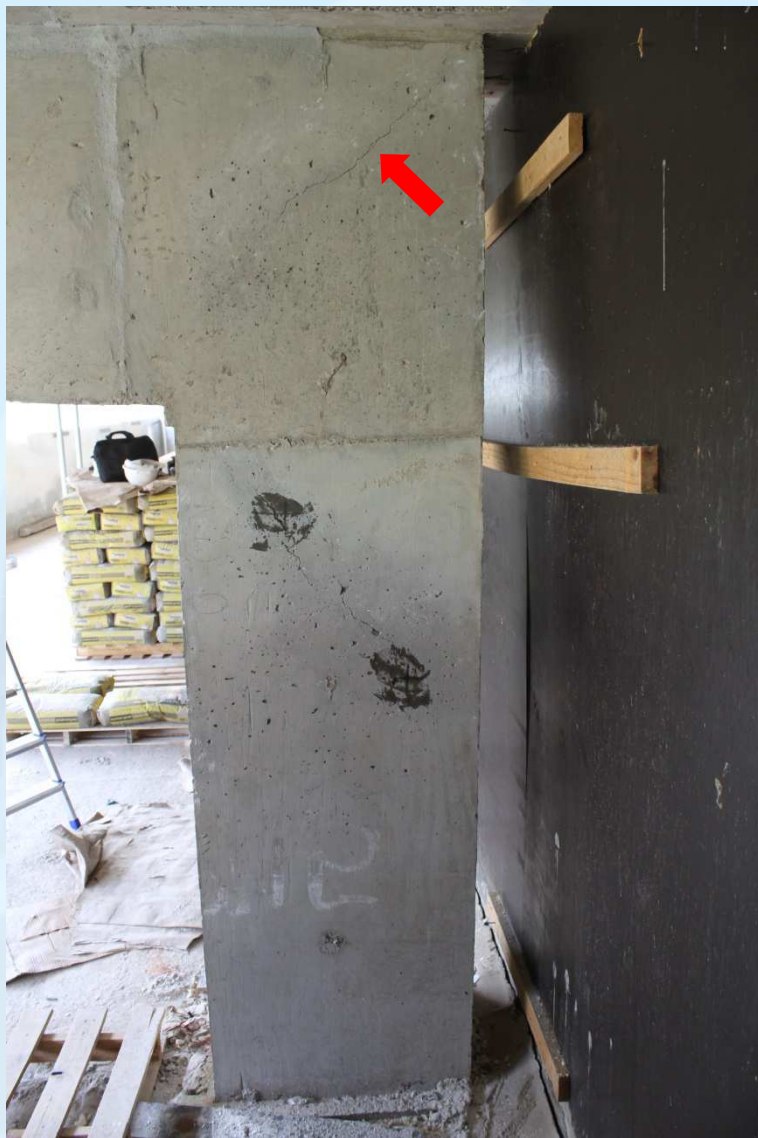
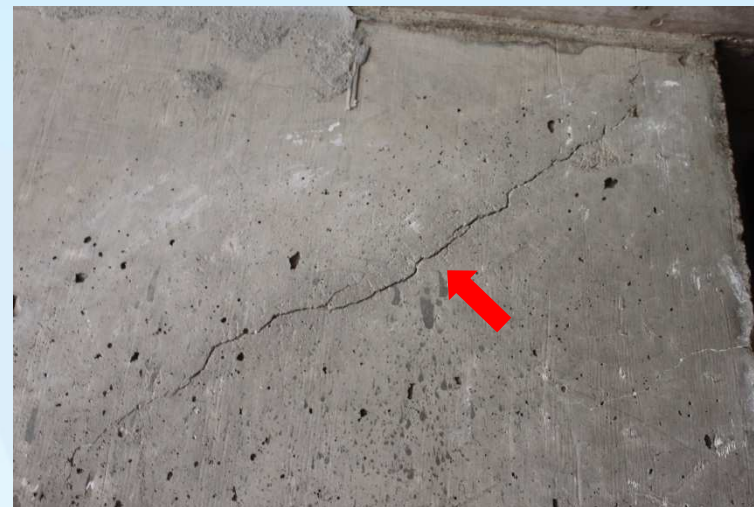
**O pilar tem capacidade de cisalhamento máximo de 29.338kg, enquanto estava sendo solicitado (sem coeficiente de majoração) em aproximadamente 35.970kg.**

**E essas trincas inclinadas nos pilares ?**

**Essas trincas inclinadas nos pilares são devido ao efeito dos Momentos fletores junto à suas ligações com as vigas, que devem ser detalhadas devidamente ancoradas conforme critério “Nó de pórtico”**

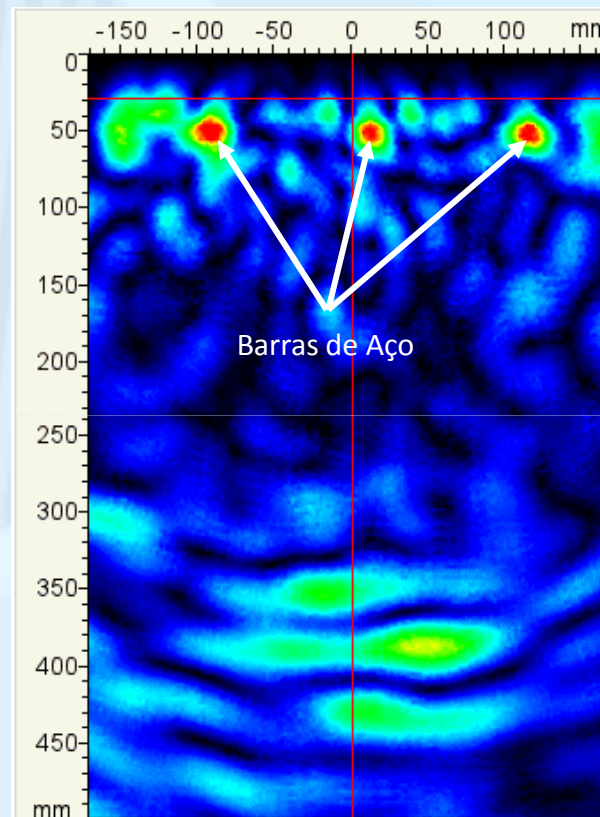
## Pilar P119 - Padrão

| Estrutura | Coord. (x,y) Pilar (cm) | | Velocidade Média Corrigida (km/s) - Antes | | Velocidade Média Corrigida (km/s) - Depois | |
|---|---|---|---|---|---|---|
| P119 - Padrão | (20;141) | (20;60) | 4.3 | 4.3 | - | - |

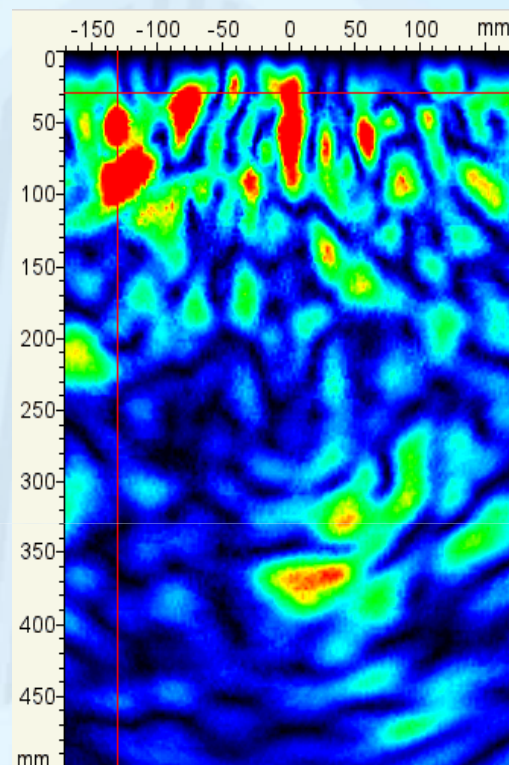
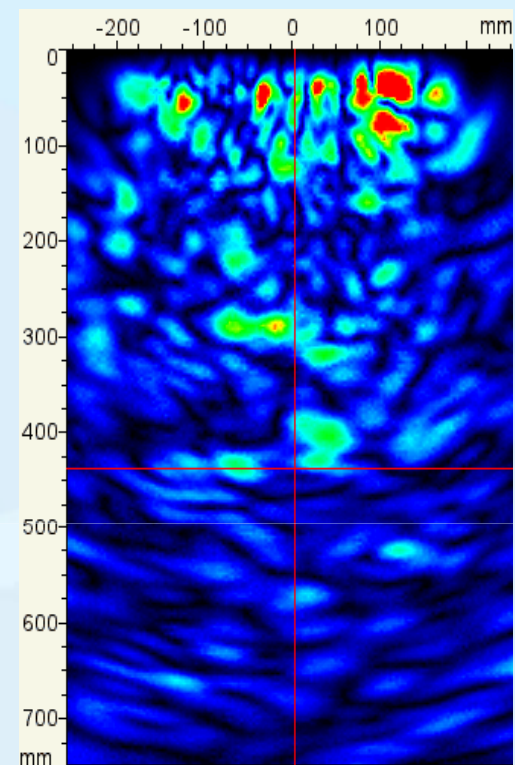
Pilar P125 antes e depois dos trabalhos de recuperação

| Estrutura | Coord. (x,y) Pilar (cm) | | Velocidade Média Corrigida (km/s) - Antes | | Velocidade Média Corrigida (km/s) - Depois | |
|---|---|---|---|---|---|---|
| P125 | (12;95) | (42;50) | 2.5 | 3.2 | 3.2 | 3.6 |

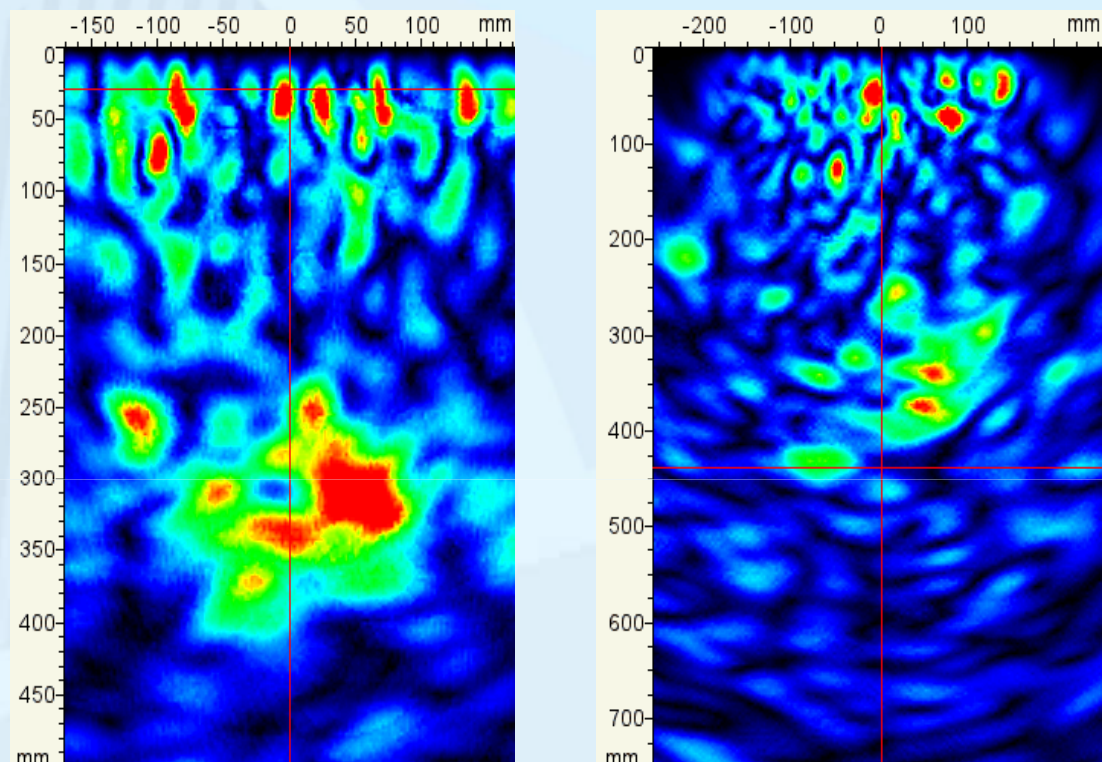
Pilar P126 antes e depois dos trabalhos de recuperação

| Estrutura | Coord. (x,y) Pilar (cm) | | Velocidade Média Corrigida (km/s) - Antes | | Velocidade Média Corrigida (km/s) - Depois | |
|---|---|---|---|---|---|---|
| P126 | (21;139) | (45;105) | 3.8 | 3.0 | 3.9 | 4.1 |

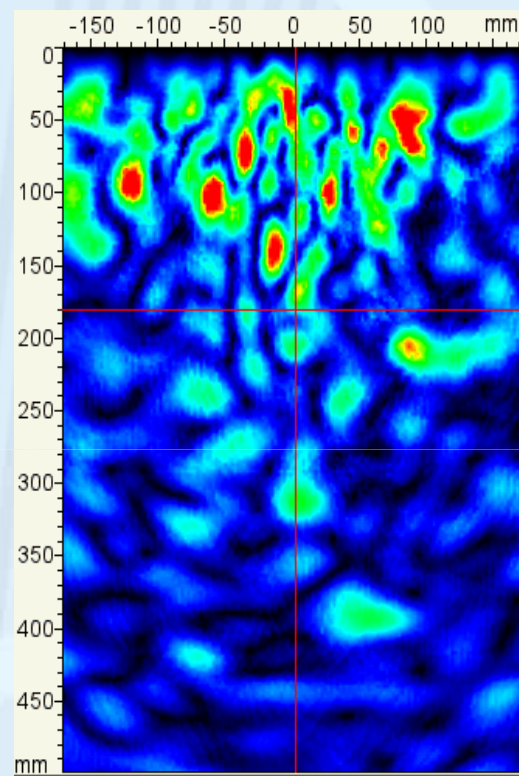
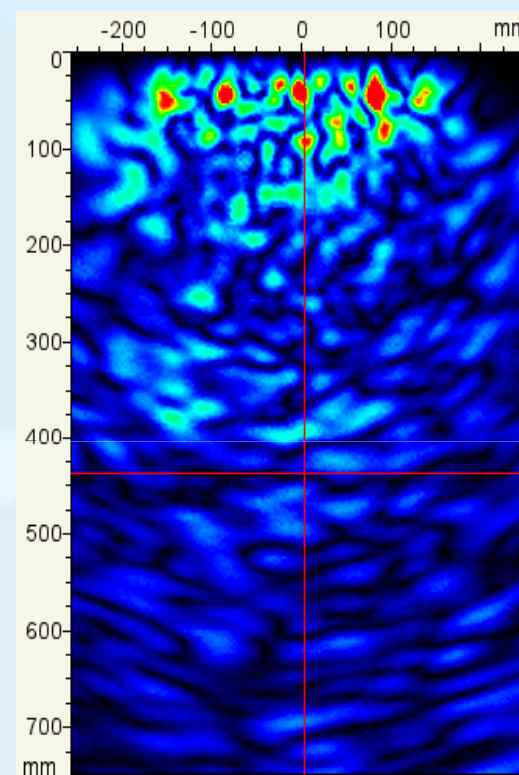
Pilar P127 antes e depois dos trabalhos de recuperação

| Estrutura | Coord. (x,y) Pilar (cm) | | Velocidade Média Corrigida (km/s) - Antes | | Velocidade Média Corrigida (km/s) - Depois | |
|---|---|---|---|---|---|---|
| P127 | (20;118) | (18;74) | 4.1 | 4.0 | 4.4 | 4.2 |

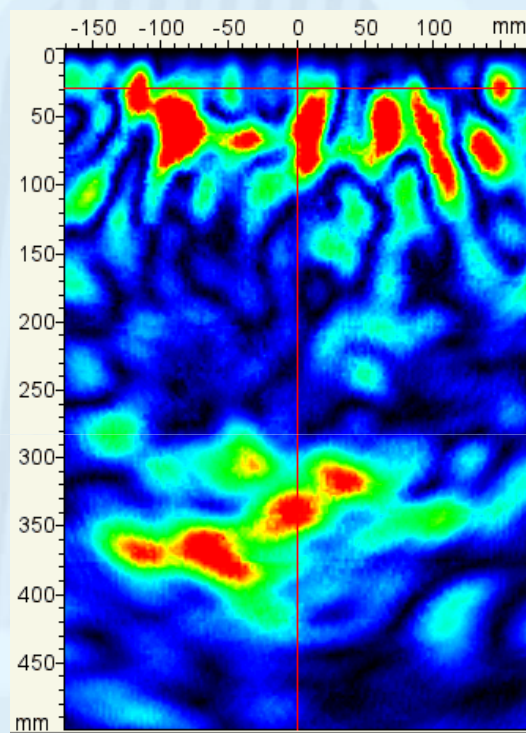
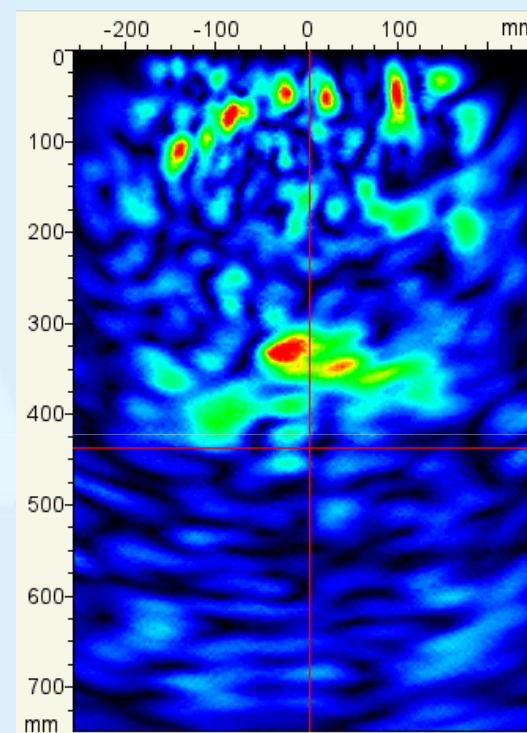
Pilar P128 antes e depois dos trabalhos de recuperação

| Estrutura | Coord. (x,y) Pilar (cm) | | Velocidade Média Corrigida (km/s) - Antes | | Velocidade Média Corrigida (km/s) - Depois | |
|---|---|---|---|---|---|---|
| P128 | (20;126) | (16;51) | 3.7 | 3.6 | 3.7 | 3.5 |

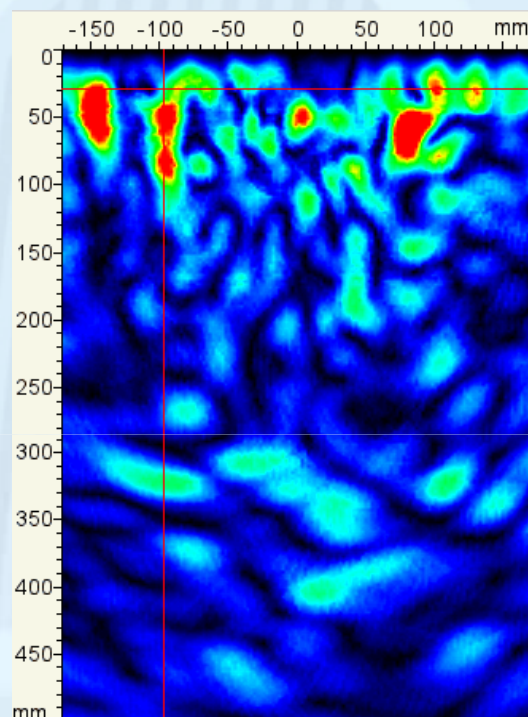
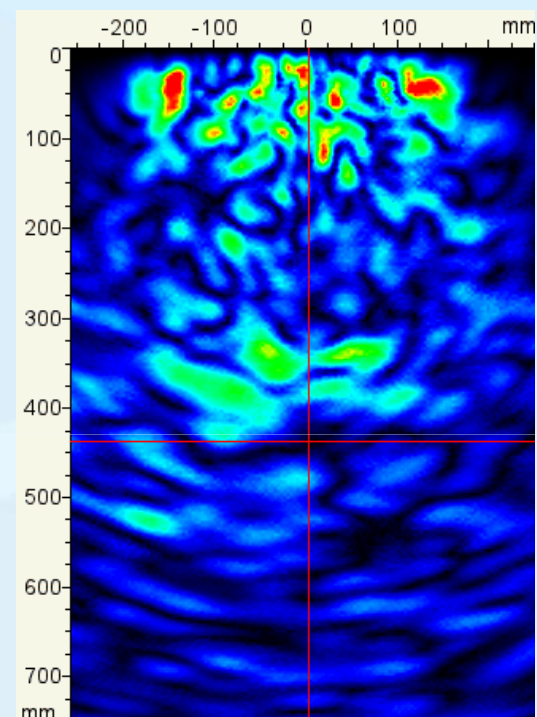
Pilar P129 antes e depois dos trabalhos de recuperação

| Estrutura | Coord. (x,y) Pilar (cm) | | Velocidade Média Corrigida (km/s) - Antes | | Velocidade Média Corrigida (km/s) - Depois | |
|---|---|---|---|---|---|---|
| P129 | (21;142) | (41;119) | 3.9 | 3.6 | 4.0 | 4.2 |

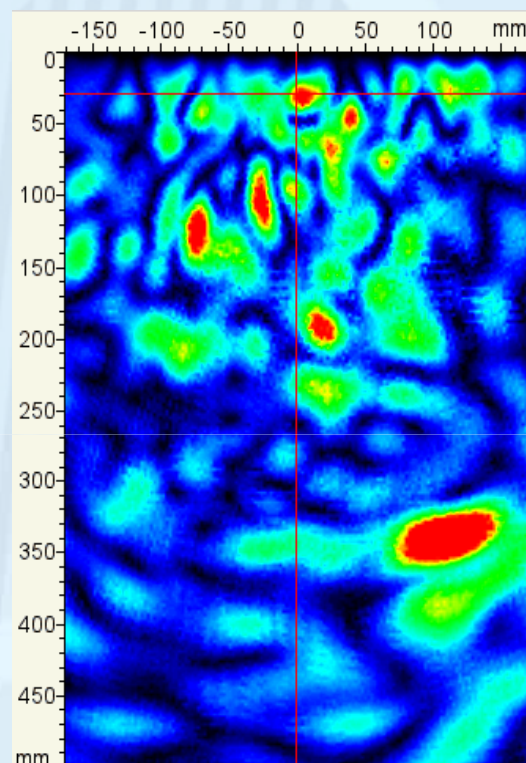
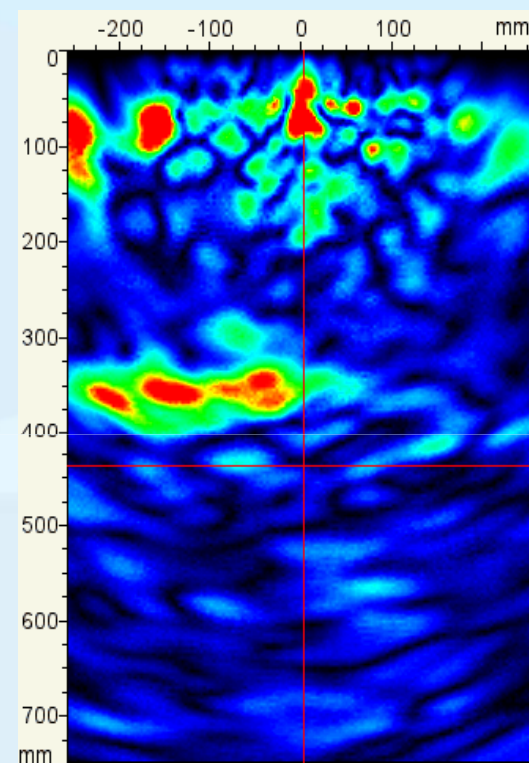
Pilar P130 antes e depois dos trabalhos de recuperação

| Estrutura | Coord. (x,y) Pilar (cm) | | Velocidade Média Corrigida (km/s) - Antes | | Velocidade Média Corrigida (km/s) - Depois | |
|---|---|---|---|---|---|---|
| P130 | (16;150) | (17;115) | 4.0 | 3.8 | 4.0 | 4.1 |

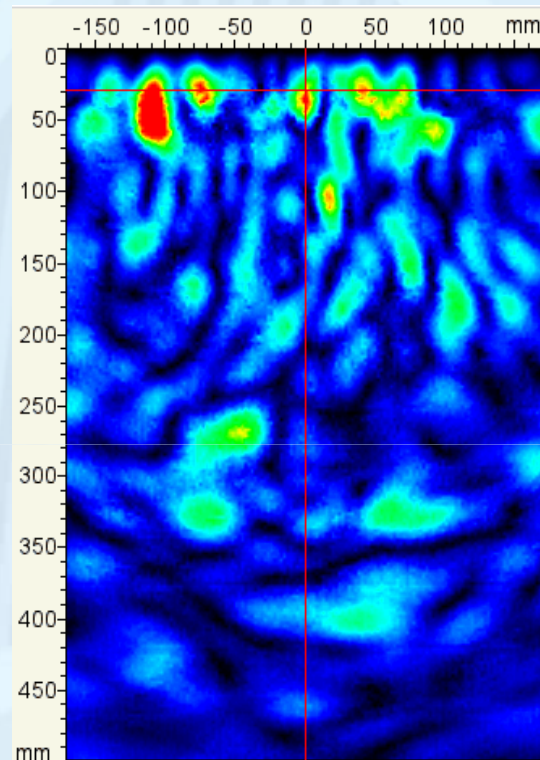
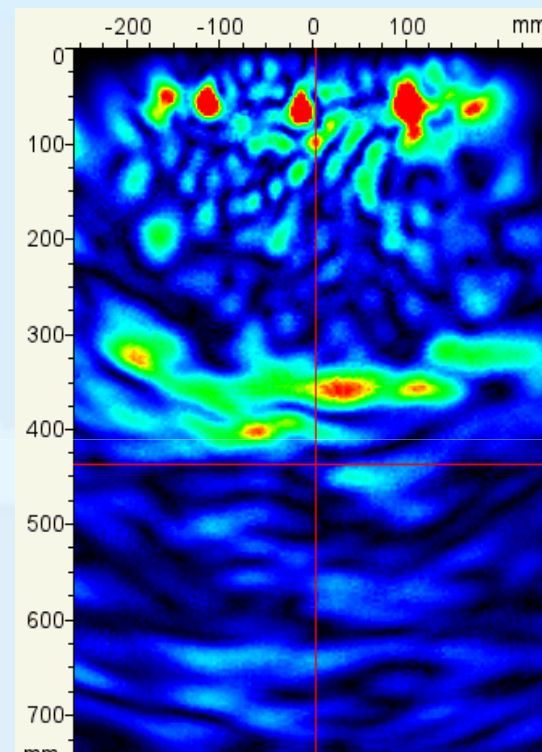
Pilar P131 antes e depois dos trabalhos de recuperação

| Estrutura | Coord. (x,y) Pilar (cm) | | Velocidade Média Corrigida (km/s) - Antes | | Velocidade Média Corrigida (km/s) - Depois | |
|---|---|---|---|---|---|---|
| P131 | (17;130) | (42;95) | 4.1 | 4.1 | 4.0 | 4.2 |
