# Viadutos BH/MG

27 de março de 2018 – Brasília/DF.

# Condições de segurança e conservação de viadutos da Capital Mineira

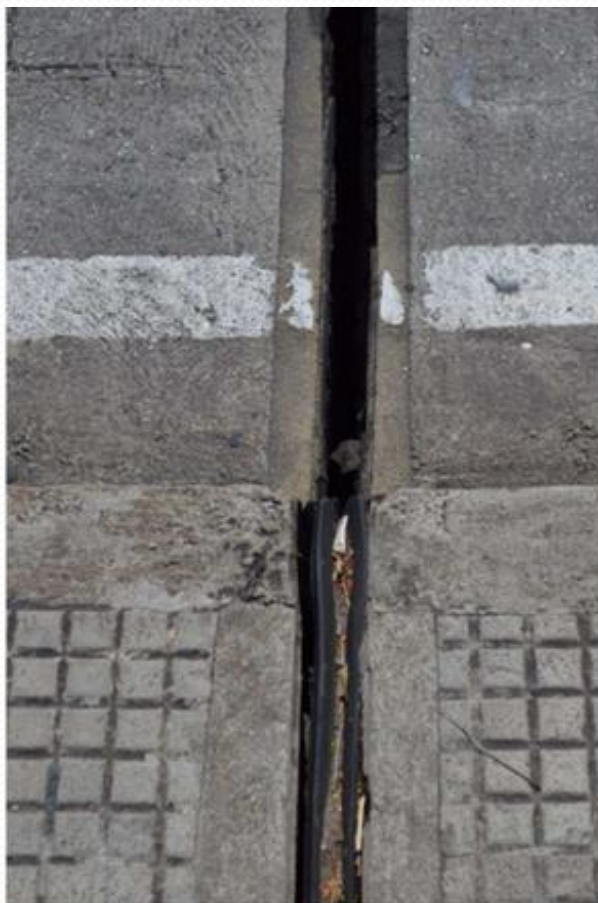
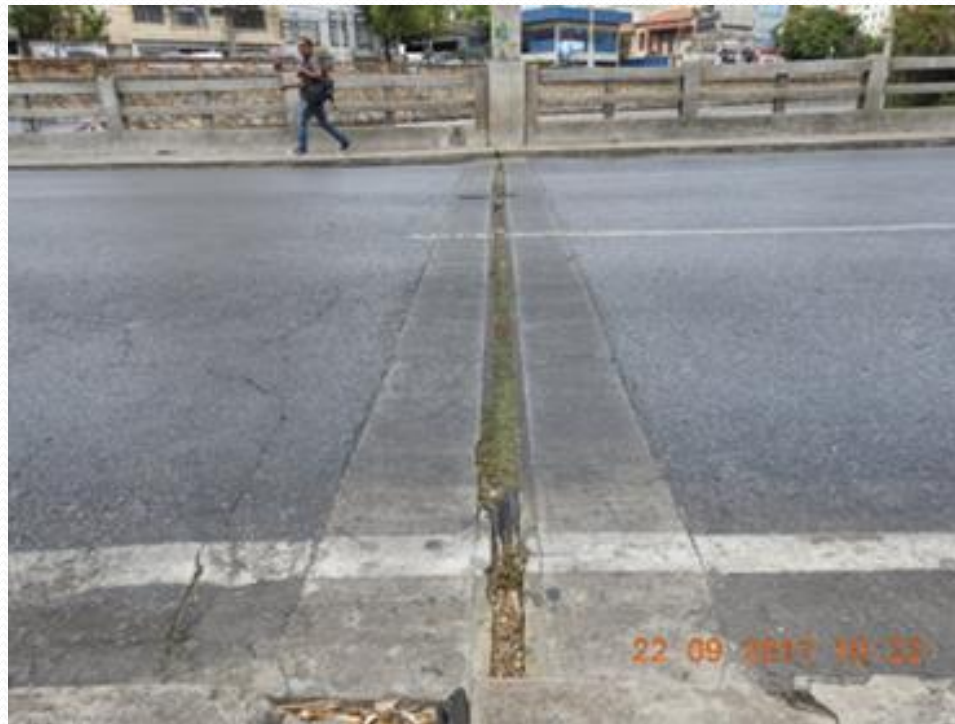
Detalhe da junta, o elemento do sistema de impermeabilização já comprometido e sem função. Presença de vegetação e sujeira na junta.

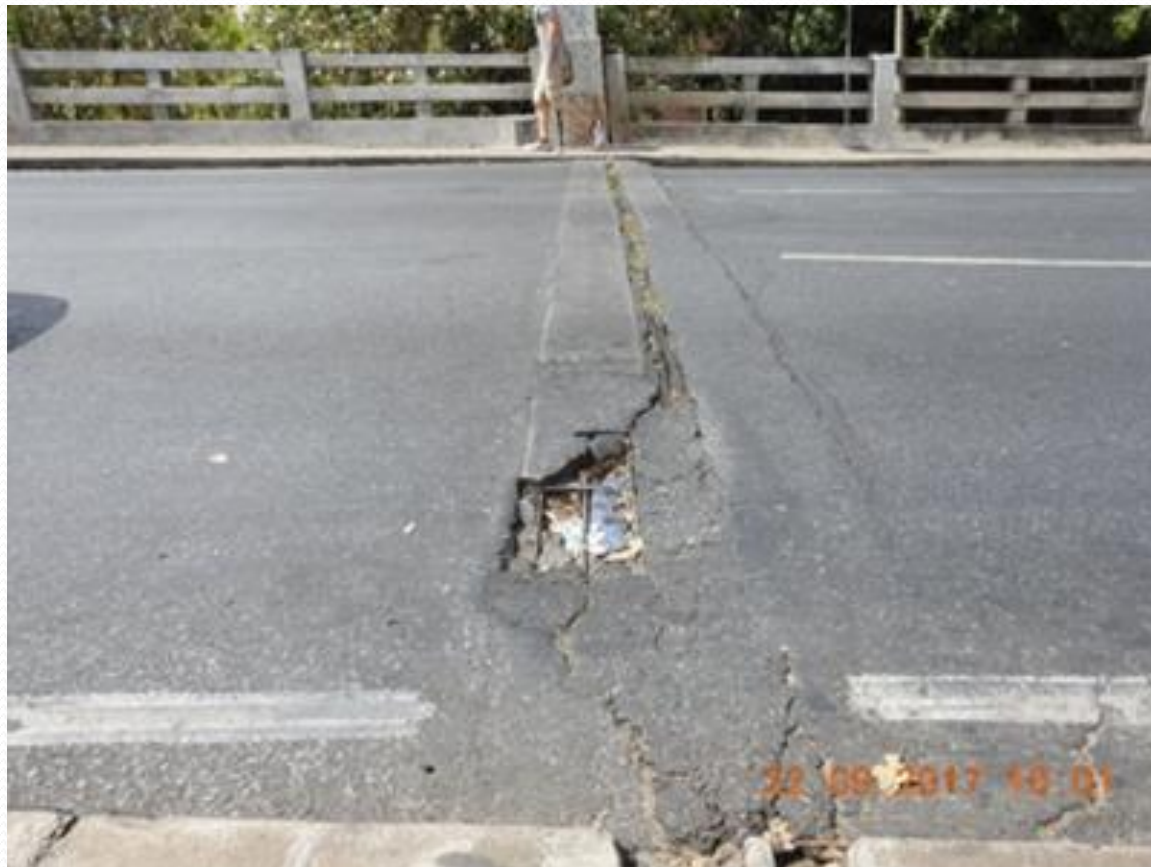
Trincas e necessidade de recomposição da pavimentação, próximo a junta da outra cabeceira do viaduto, no Complexo da Praça da Estação.

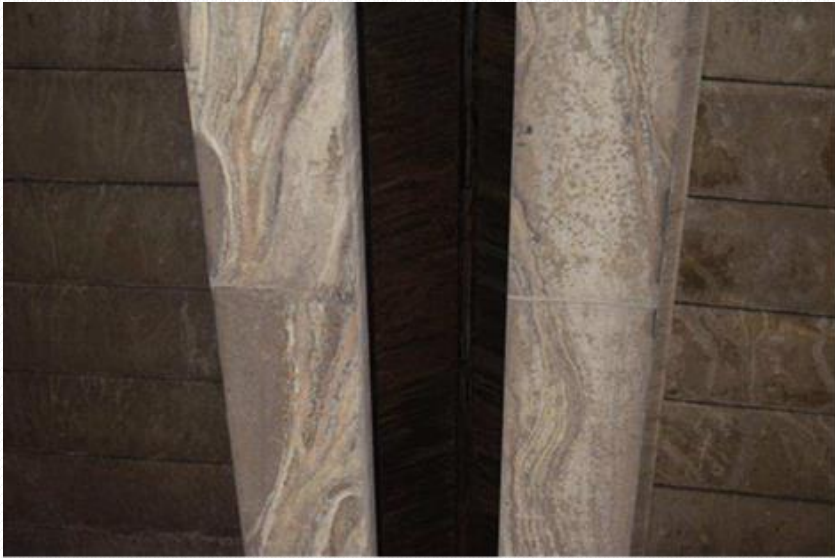
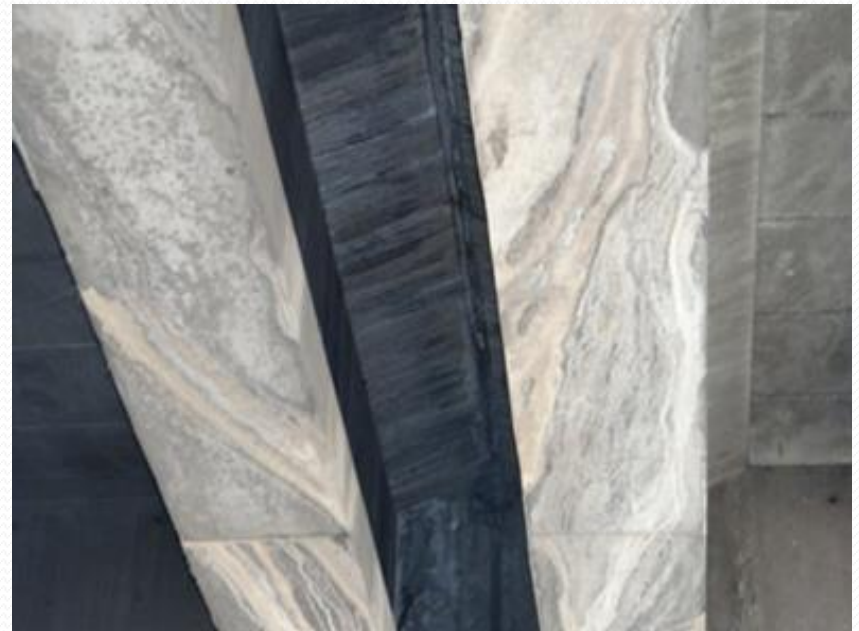
Detalhe de eflorescência no entorno da junta existente entre duas vigas.

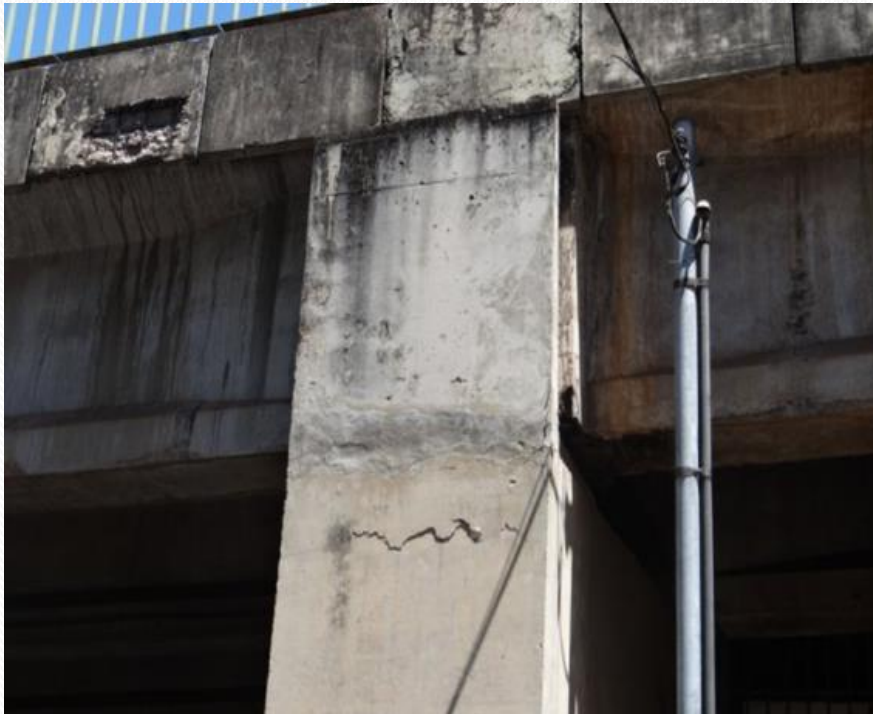
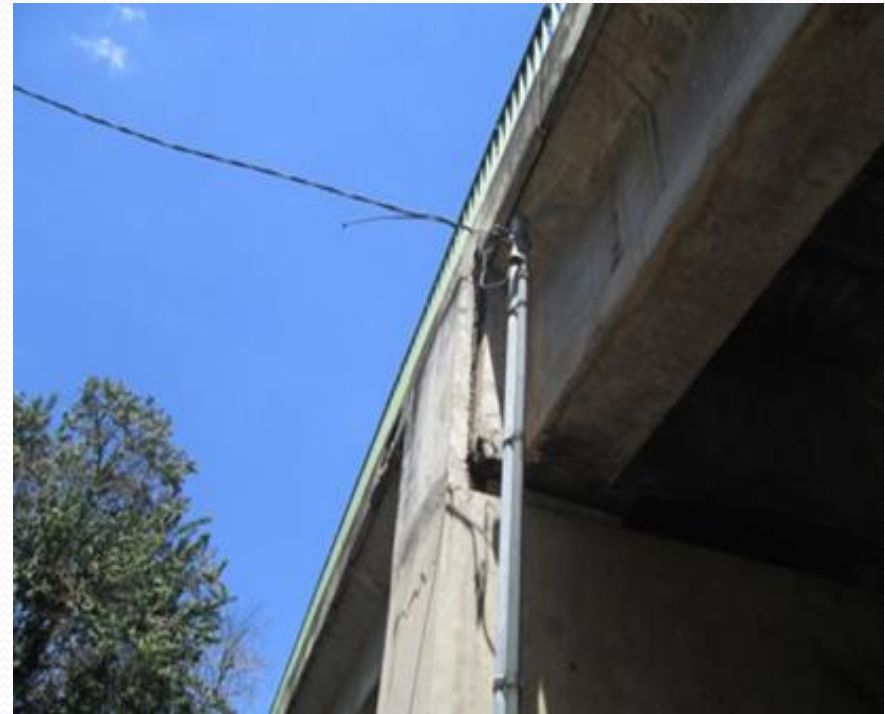
Detalhe do comprometimento da estrutura devido a umidade. Observa-se movimentação na estrutura.

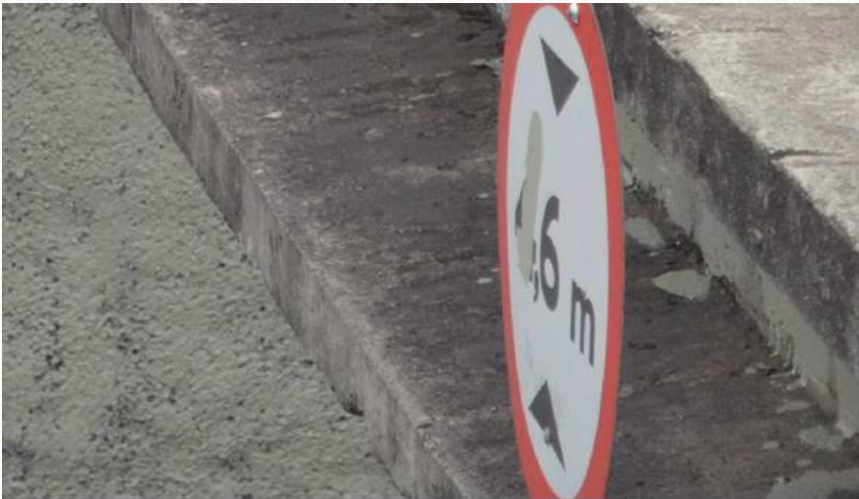
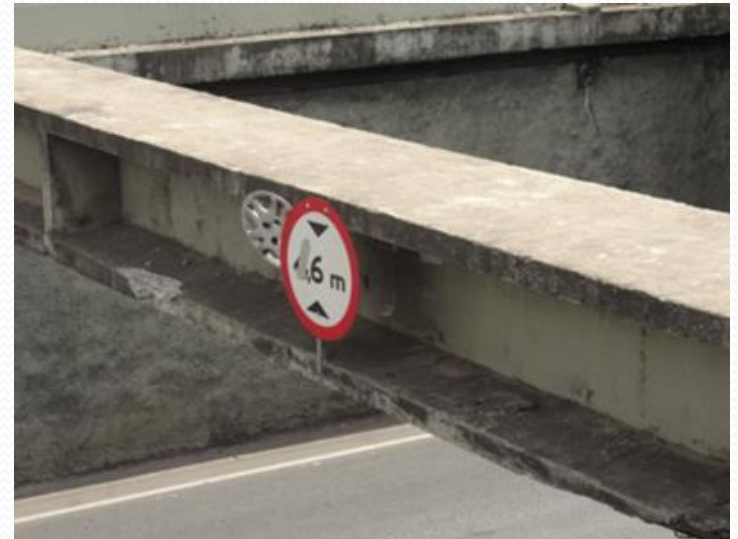
Placa indicativa de altura máxima com leitura comprometida por pintura sobreposta ao número.

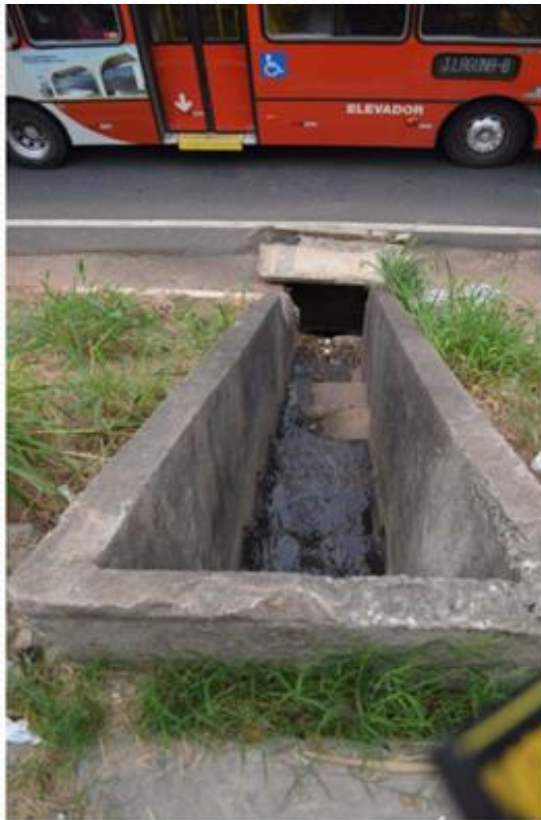
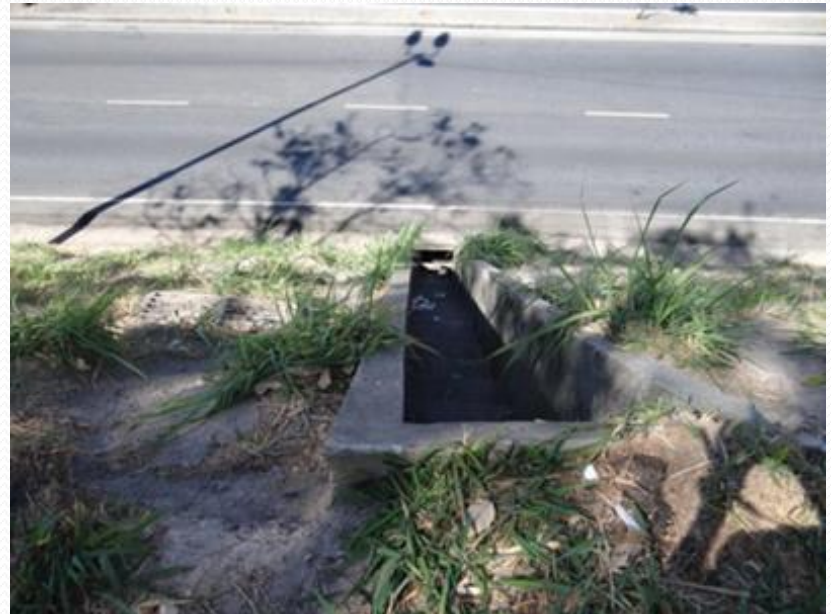
Sistema de drenagem que passa sob o logradouro, sem tampa e com acúmulo de lixo.

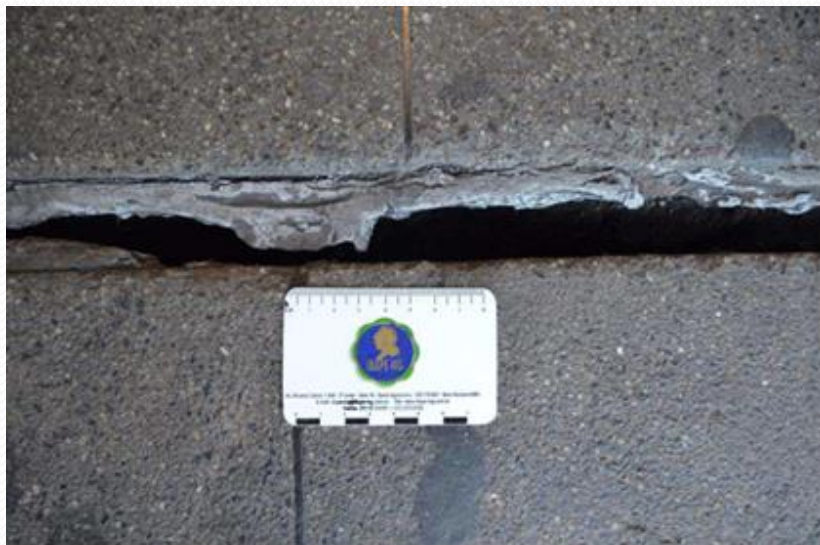
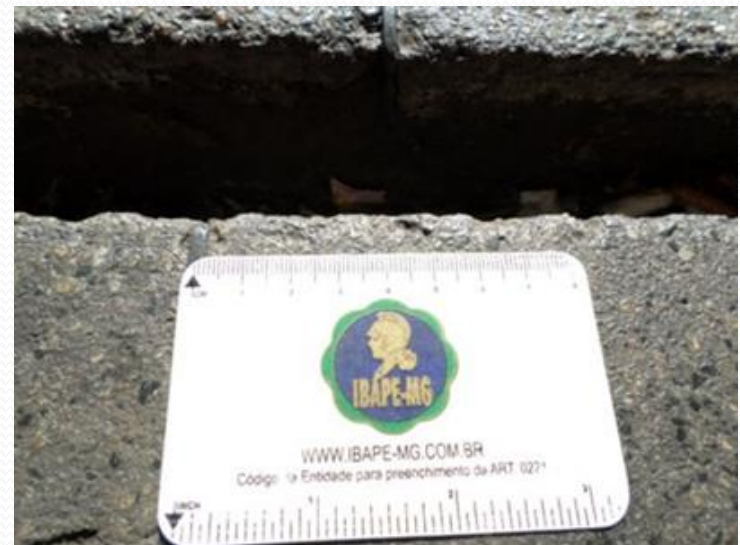
Deslocamento lateral entre a estação do metrô e a passarela de acesso a este. Constata-se uma movimentação considerável entre as duas estruturas.

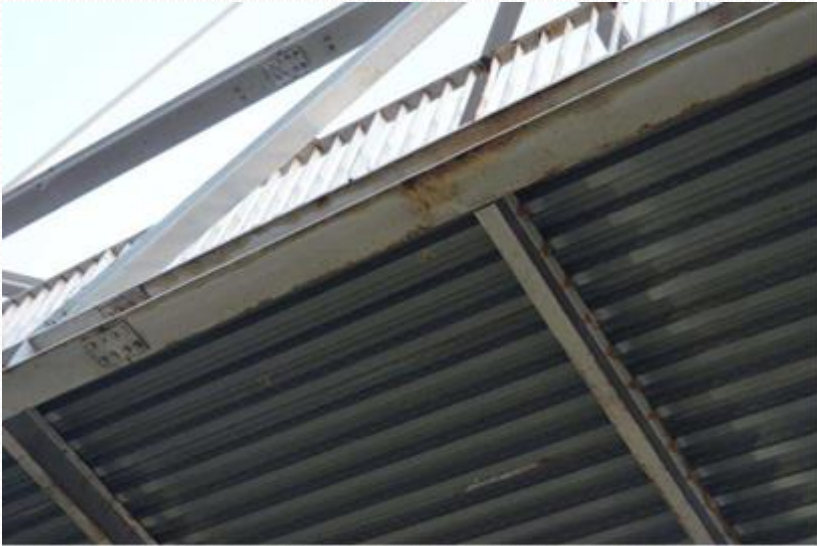
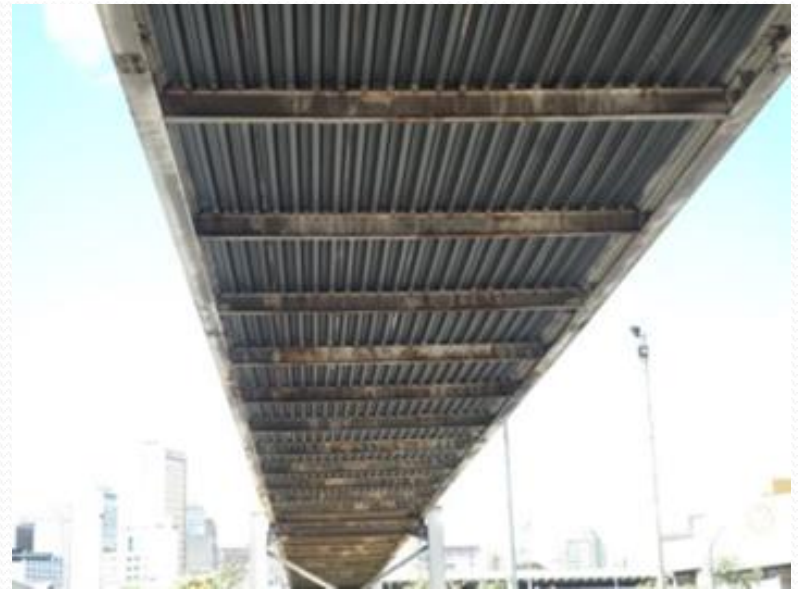
Vista da parte inferior da passarela mostrando sinais de oxidação e manchas decorrentes de infiltrações.

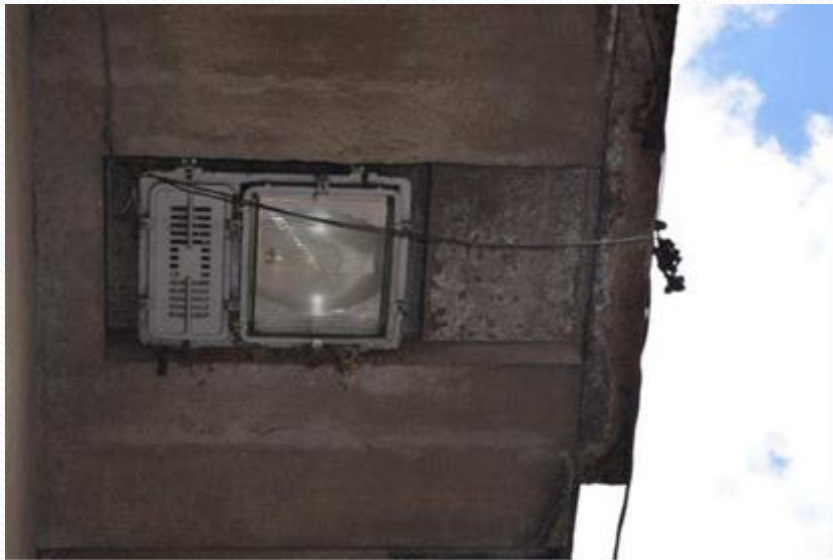
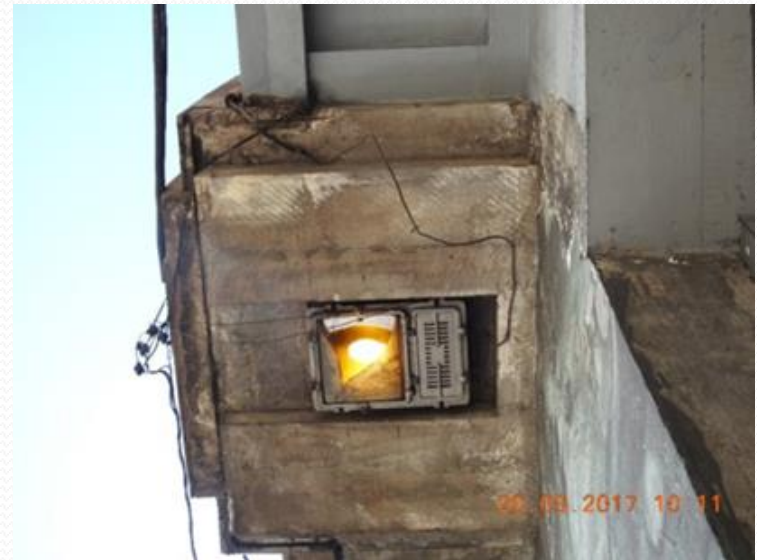
Detalhe para a iluminação na parte inferior do viaduto, alimentação com condutor externo ao eletroduto. Presença de umidade e deslocamento de concreto.

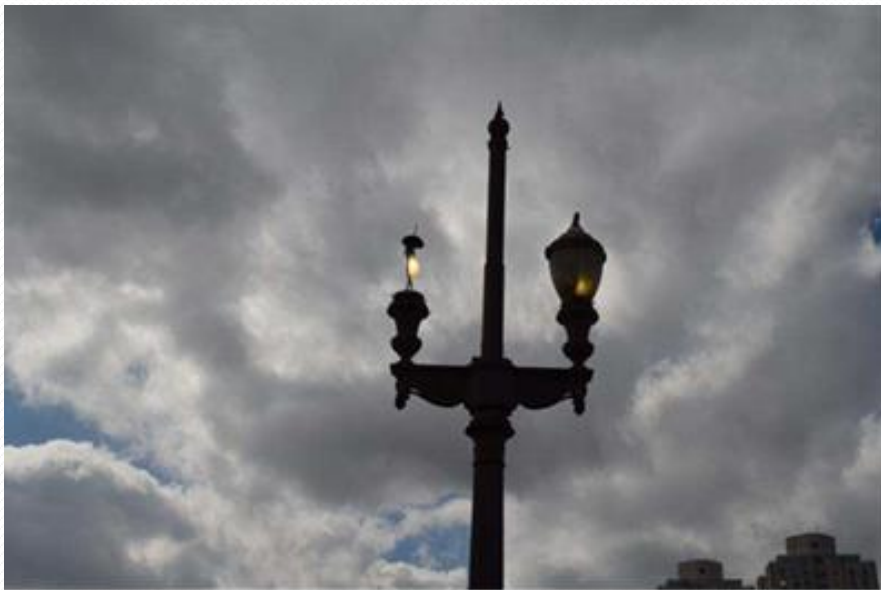
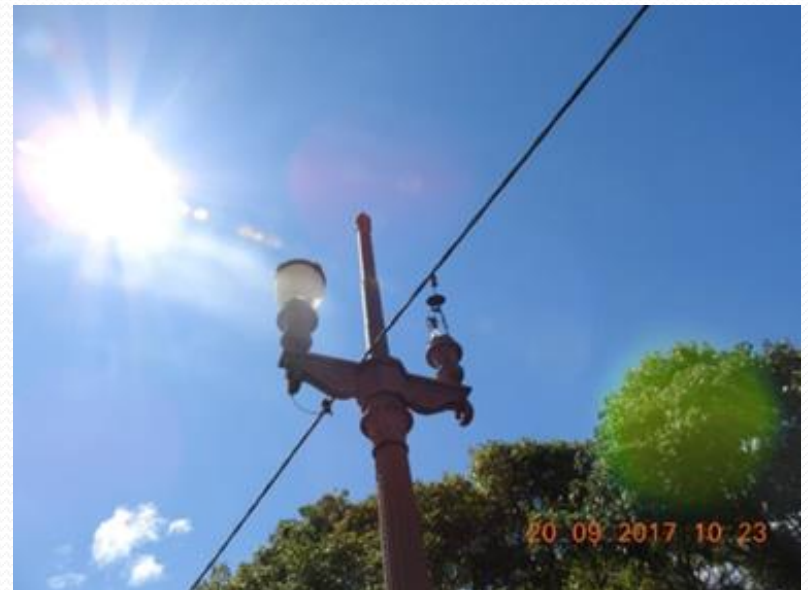
Luminárias danificadas, condutor de energia externo aos eletrodutos.

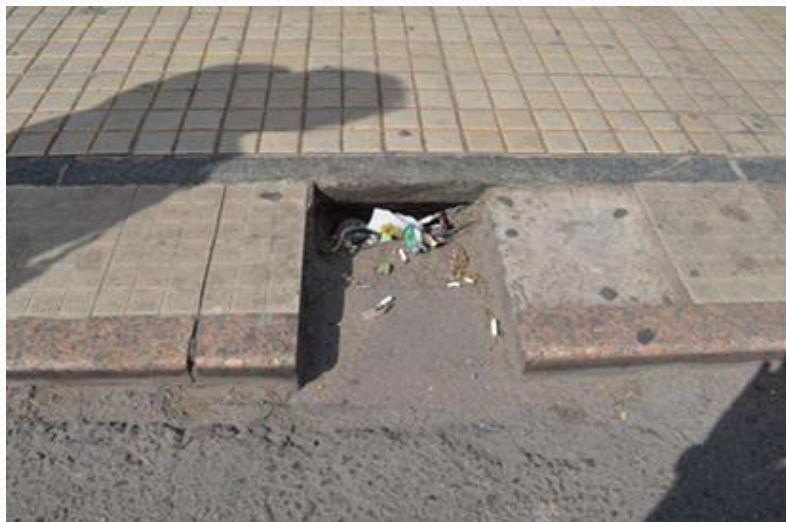
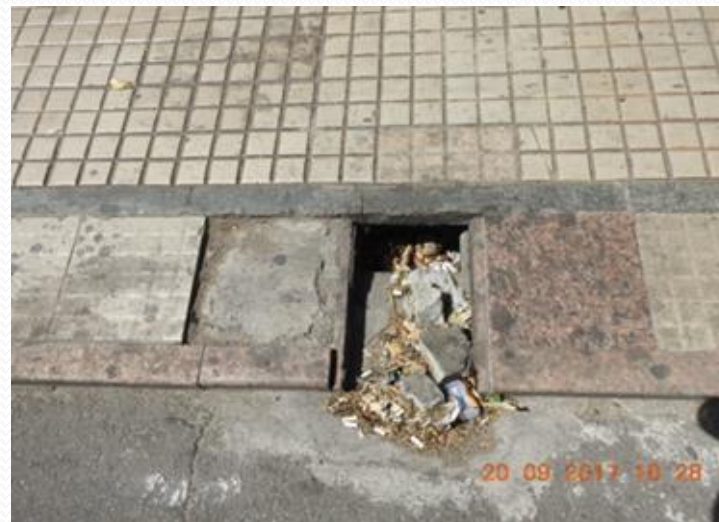
Sistema de drenagem obstruído por sujeira.

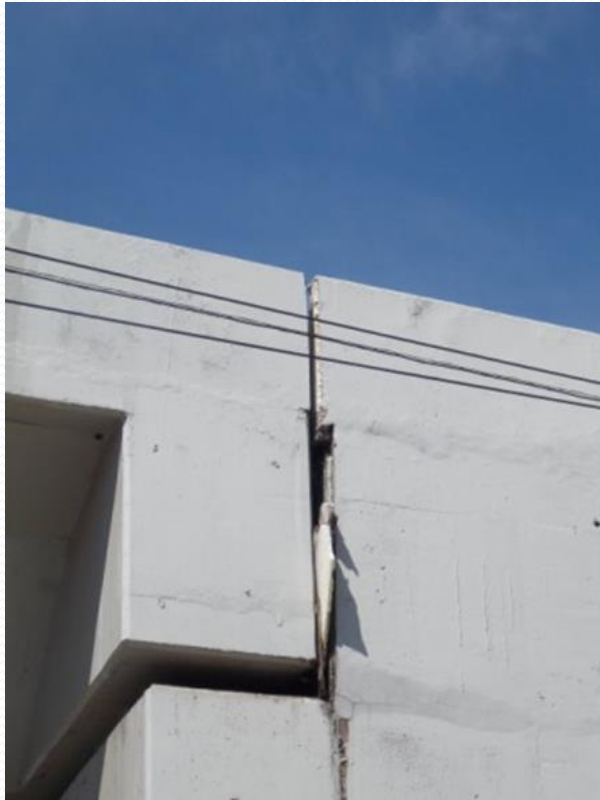
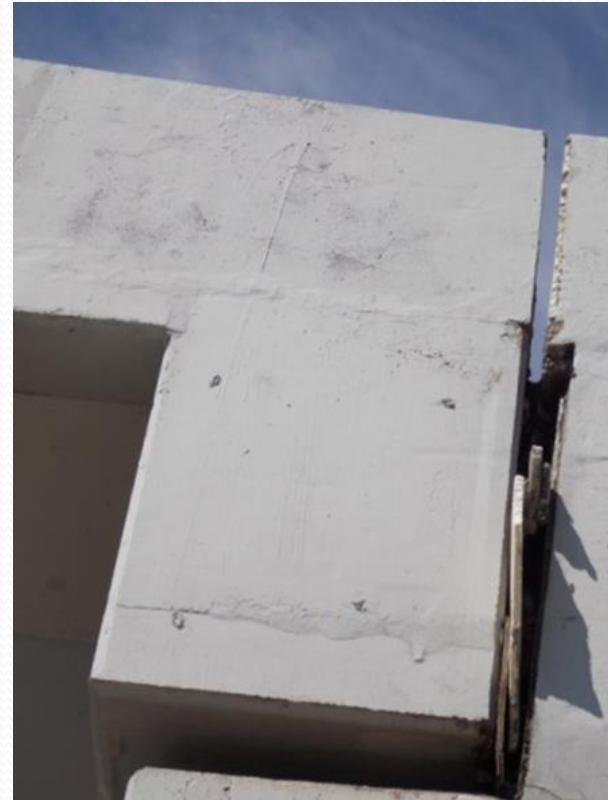
Detalhe do deslocamento na região do apoio

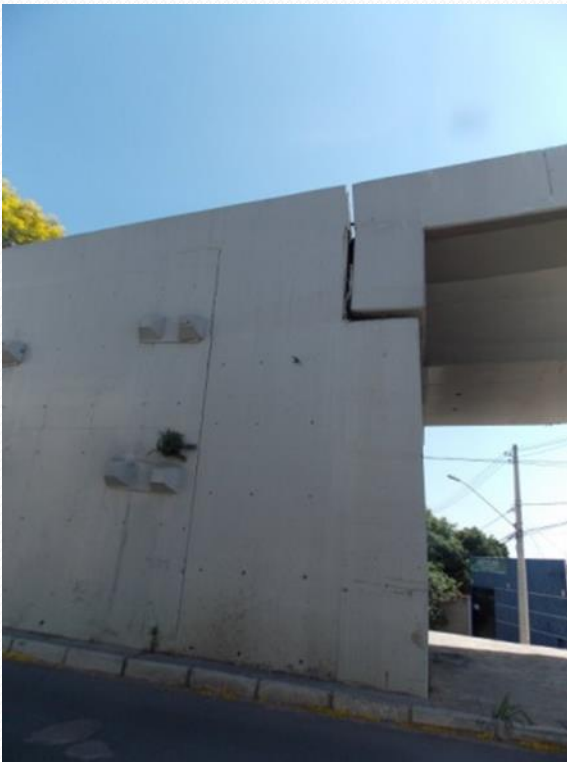
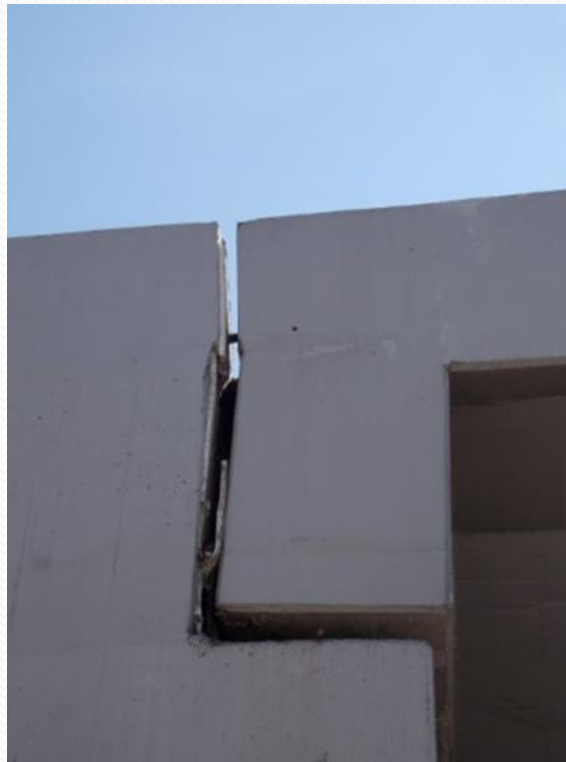
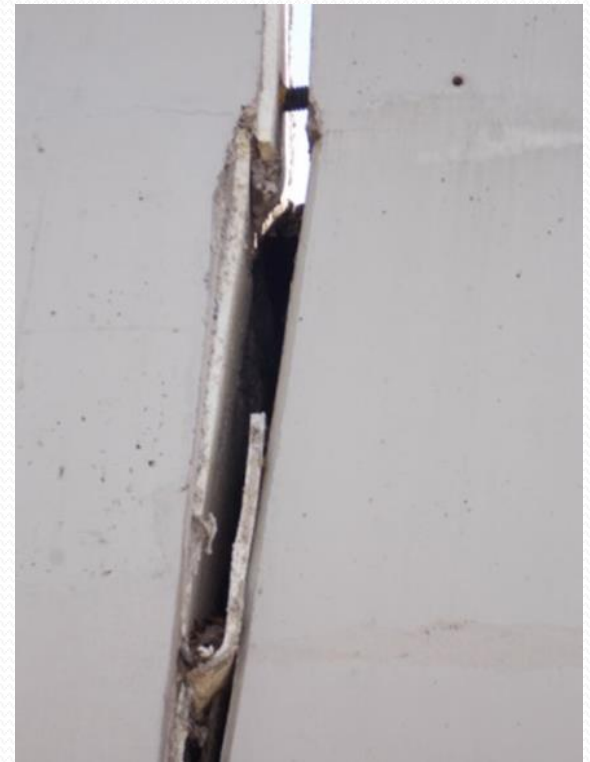
Viaduto Montese, detalhe do deslocamento do apoio direito e das condições precárias, susceptíveis à ação de intempéries.

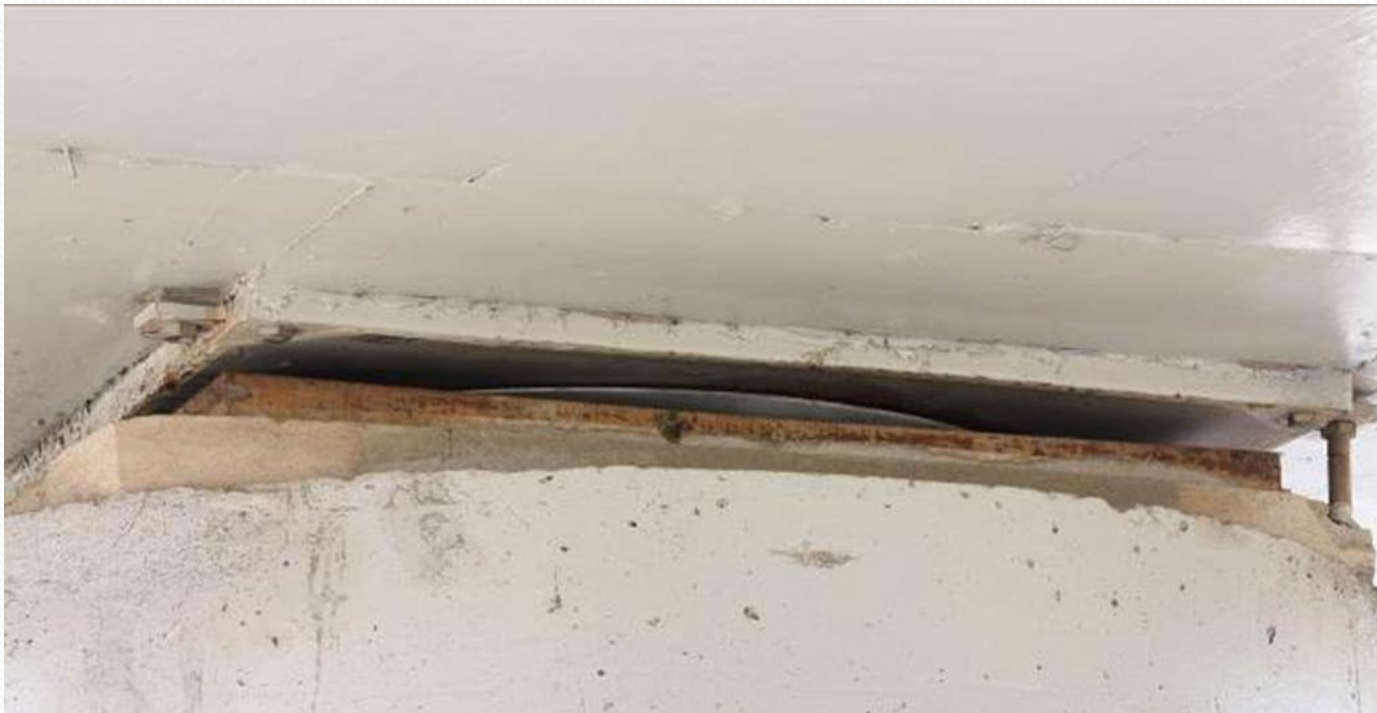
Detalhe de aparelho de apoio, com ausência de um dos parafusos. Notar também evidências de intervenções (reparos) nas quinas da base, com provável utilização de material não estrutural.

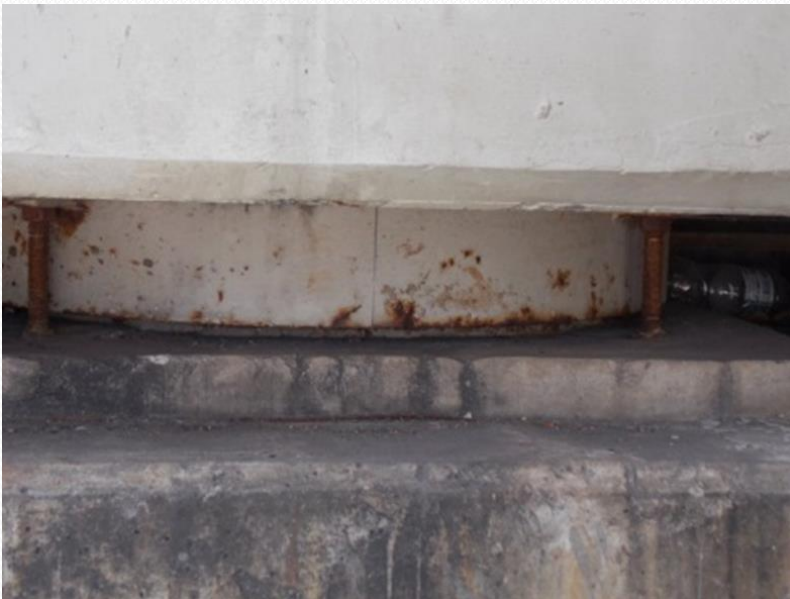
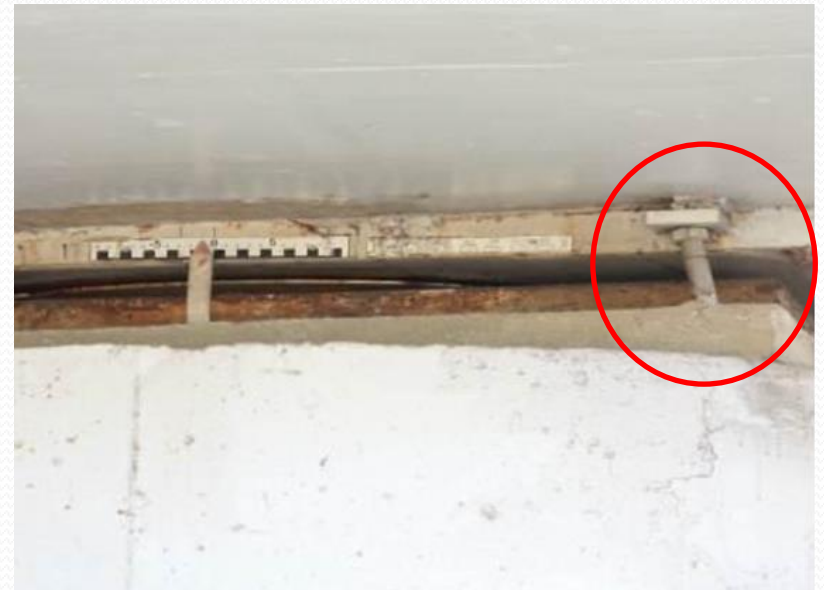
Detalhe do aparelho de apoio (Neoprene) da estrutura do viaduto Montese, que estão ao alcance de todos, sem qualquer proteção. Verifica-se oxidação prematura, inclusive, dos elementos de fixação.

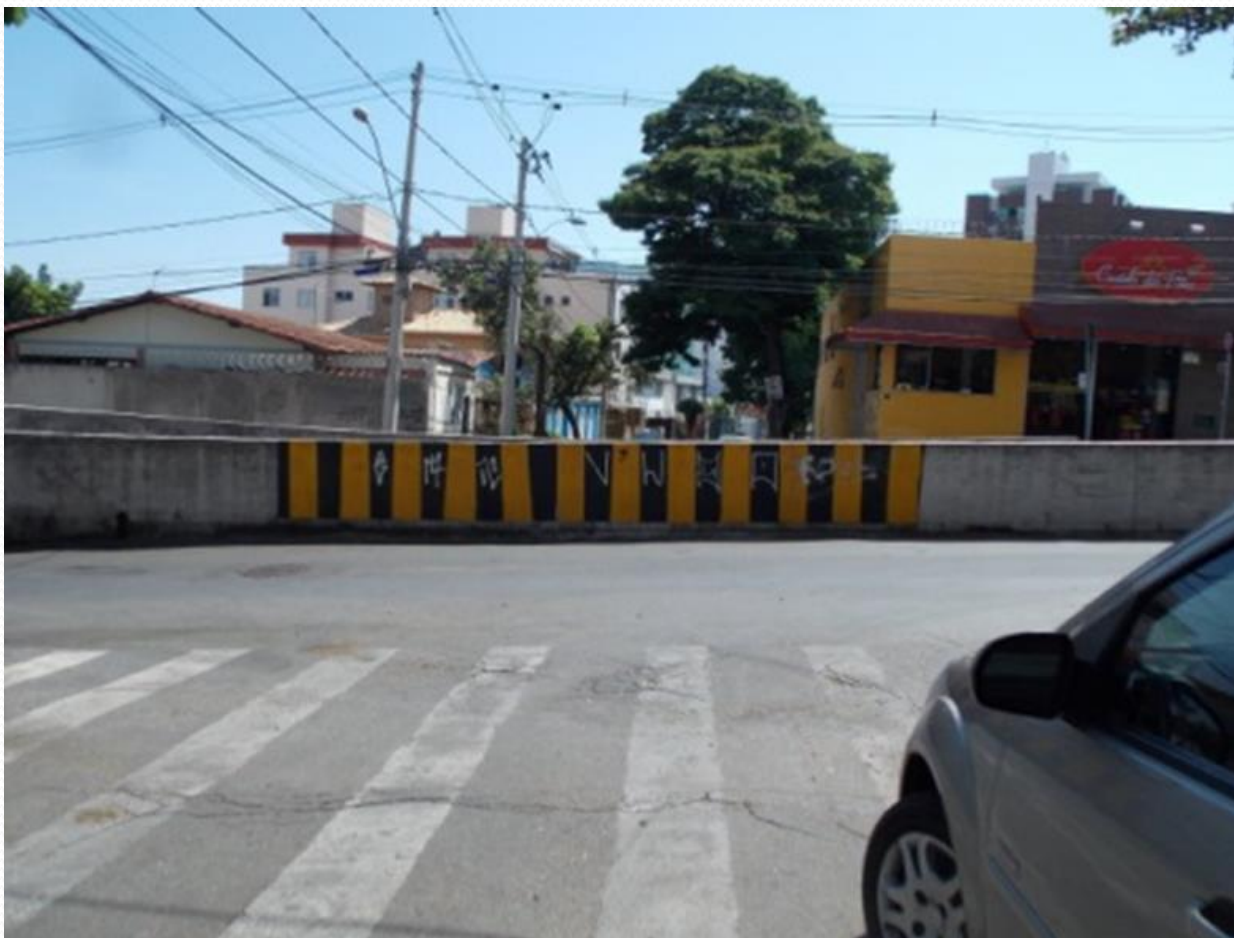
Viaduto Montese, interferência do viaduto na circulação das vias locais.

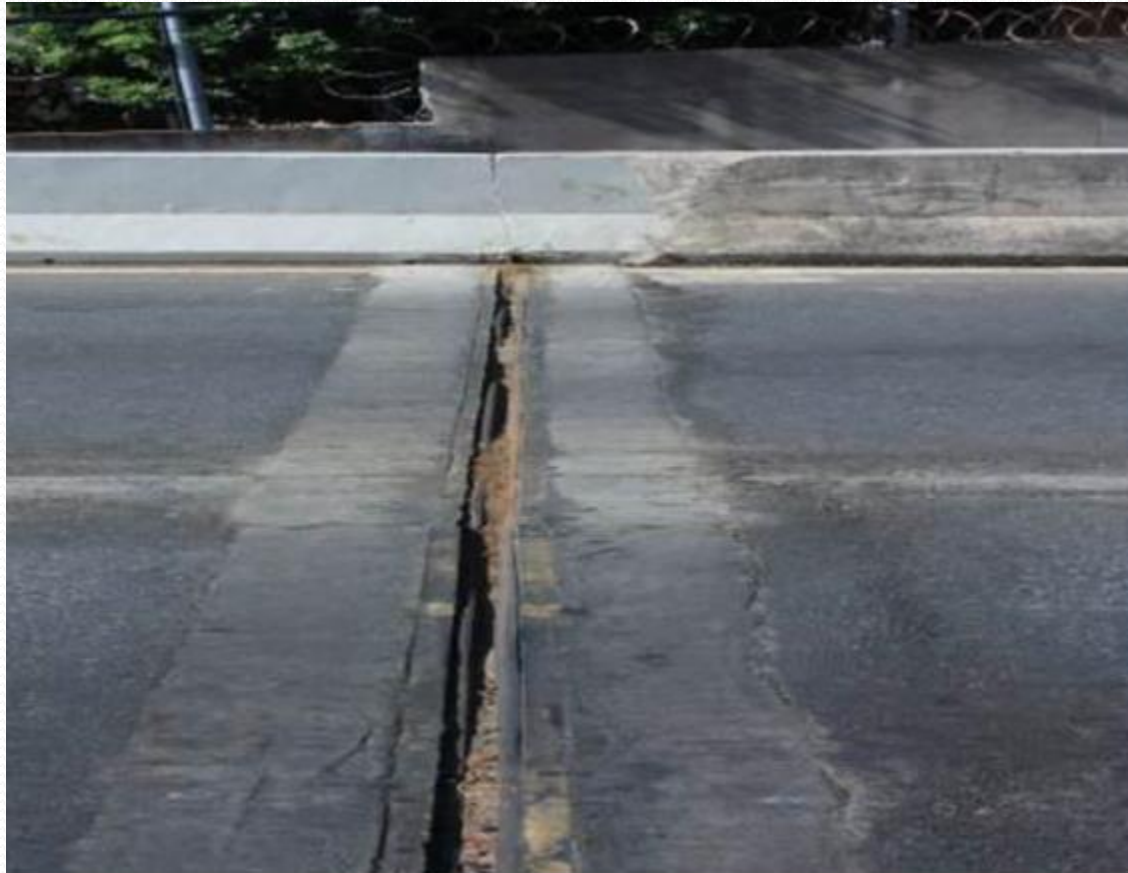
Detalhe junta de dilatação com vedação prejudicada, destacando a descontinuidade nas defensas.
