# Perícia em colisão frontal entre veículos automotores

**Cláudio Maria Camuzzo Junior**

PERÍCIA EM COLISÃO FRONTAL ENTRE VEÍCULOS AUTOMOTORES

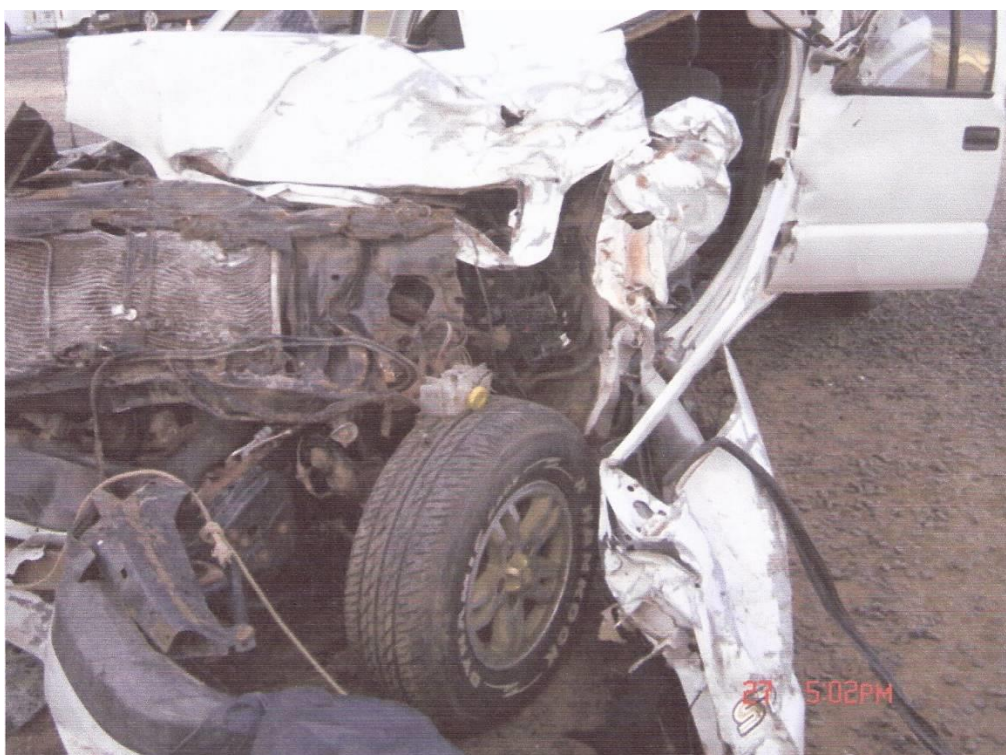
Foto 2 – Vista da S10 após o acidente, detalhe das deformações no setor angular anterior esquerdo, na altura do terço médio (foto enviada pelo Assistente Técnico).

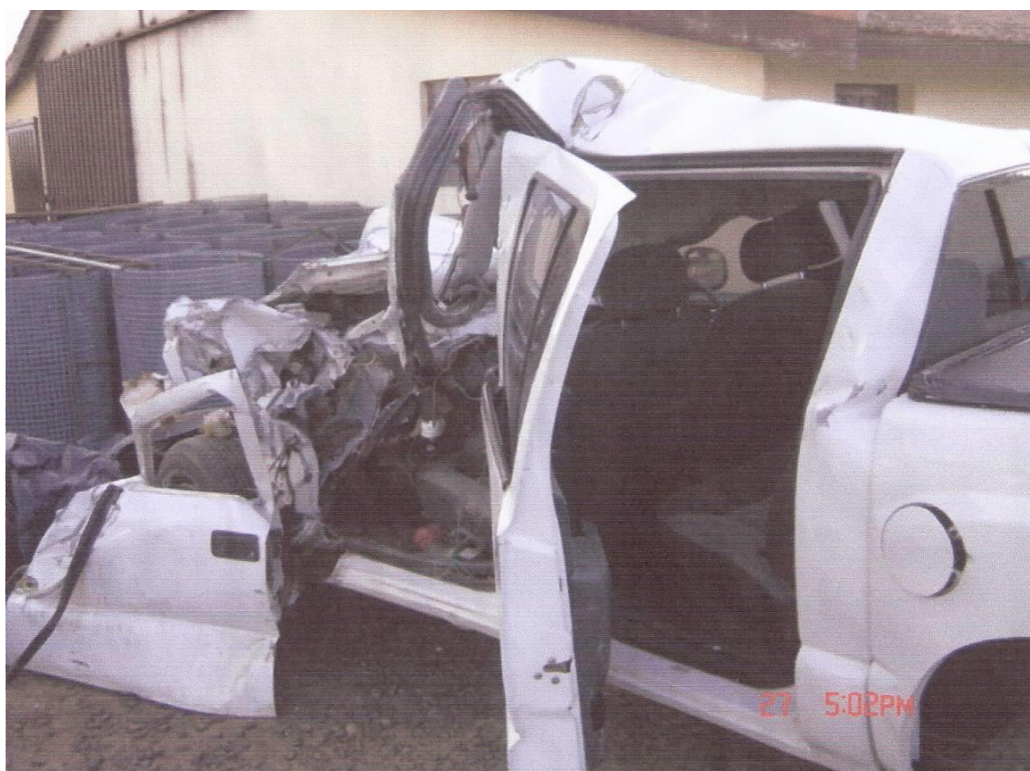
Foto 3 – Vista do teto todo deformado

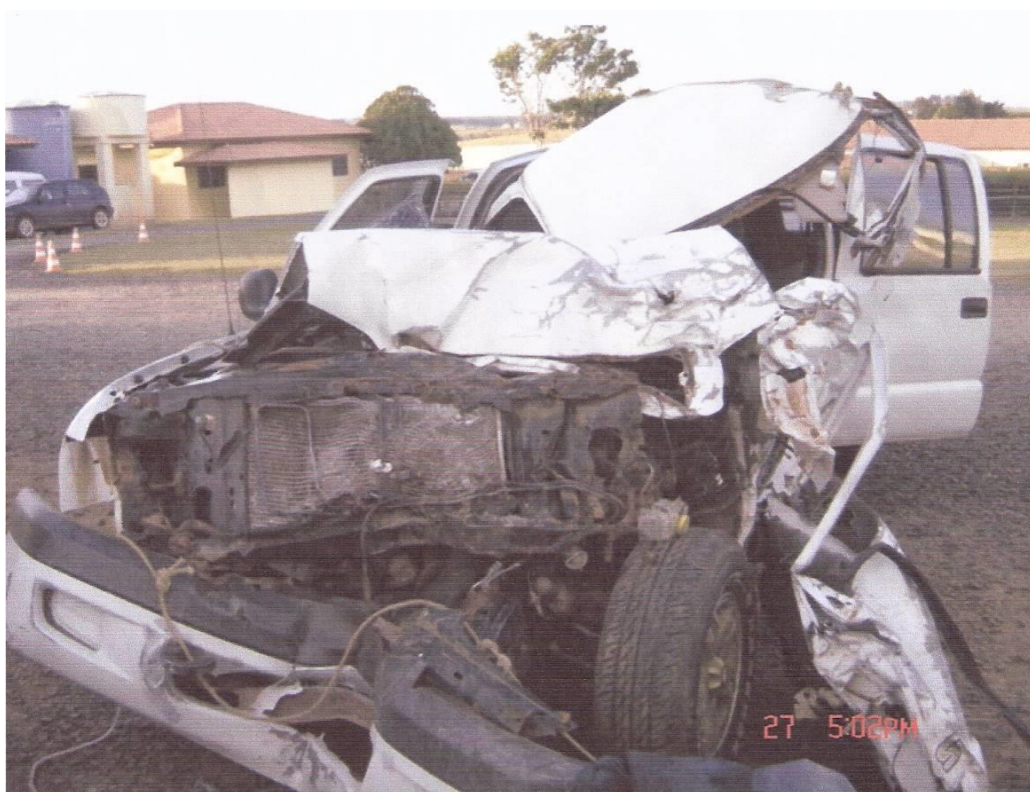
Foto 4 – Vista do setor angular posterior esquerdo totalmente deformado.

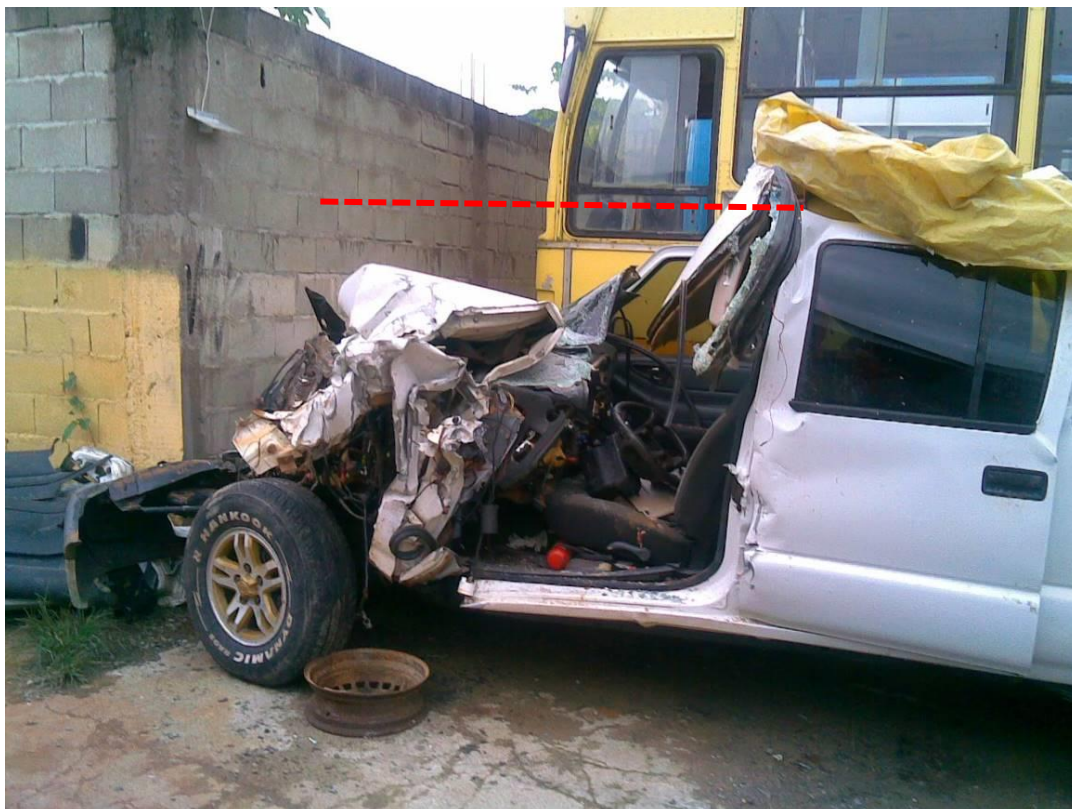
Foto 5 – Vista do teto com da S10 e atrás um ônibus semelhante. Detalhe da altura entre o teto e a coluna do para-brisa do ônibus.

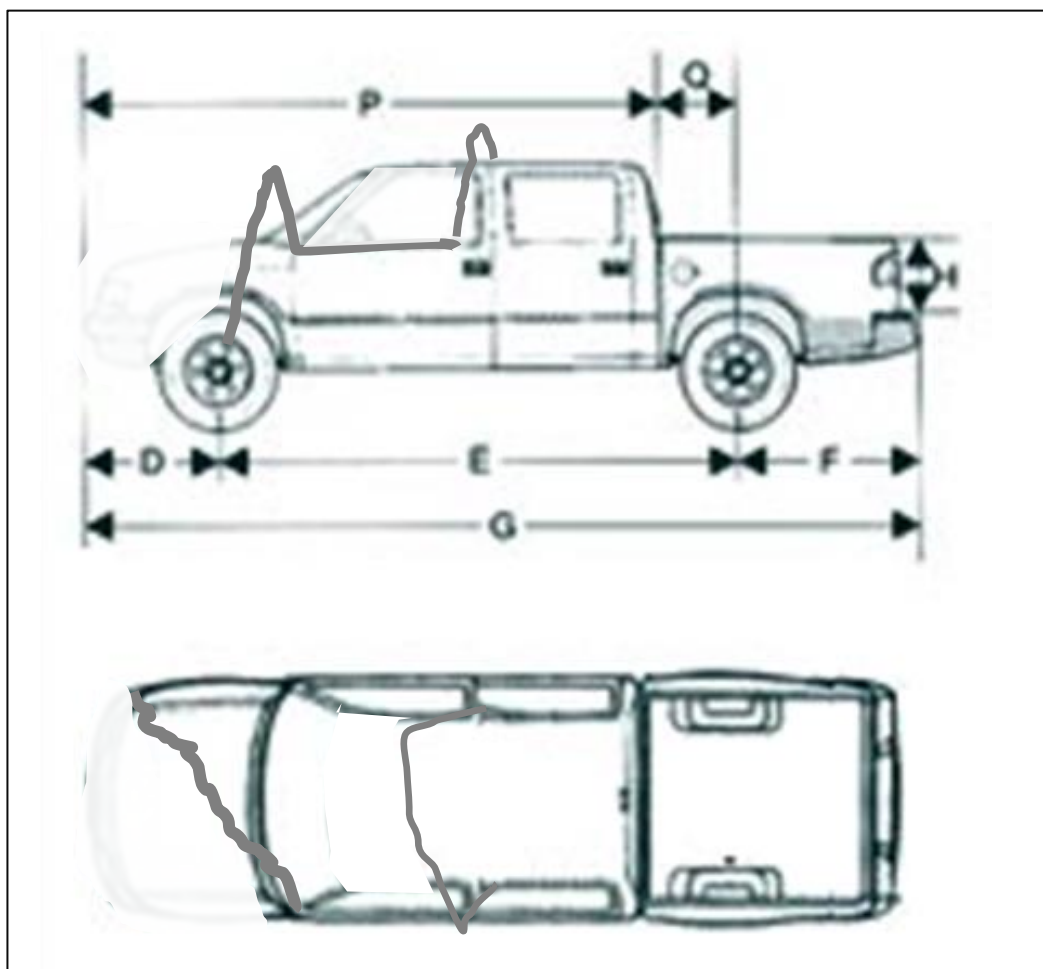
Para efeito de localização das sedes dos danos, divide-se os veículos em setores. No caso do veículo S10, pelas fotos obtidas, verifica-se que o setor mais atingido, com deformações graves, foi o setor angular anterior esquerdo, se estendendo da coluna dianteira esquerda, passando pelo setor anterior médio, concentradas na altura do terço médio do veículo. Além dessas deformações no setor anterior, o teto também apresenta deformações, representadas na figura 5, com afundamento e destruição da coluna posterior esquerda.

Figura 4 – Ilustração da topologia das deformações com base nas fotos.

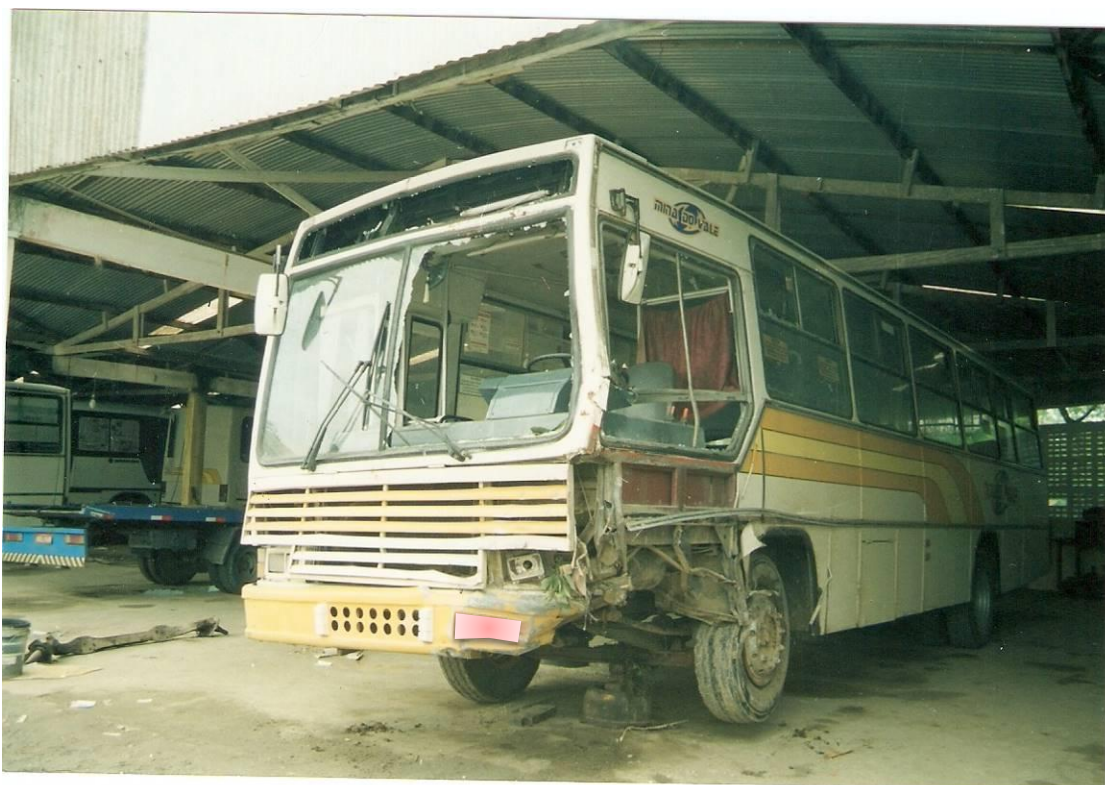
Foto 8 – Vista do setor angular posterior esquerdo do veículo 2 (fotos enviadas pelo assistente técnico).

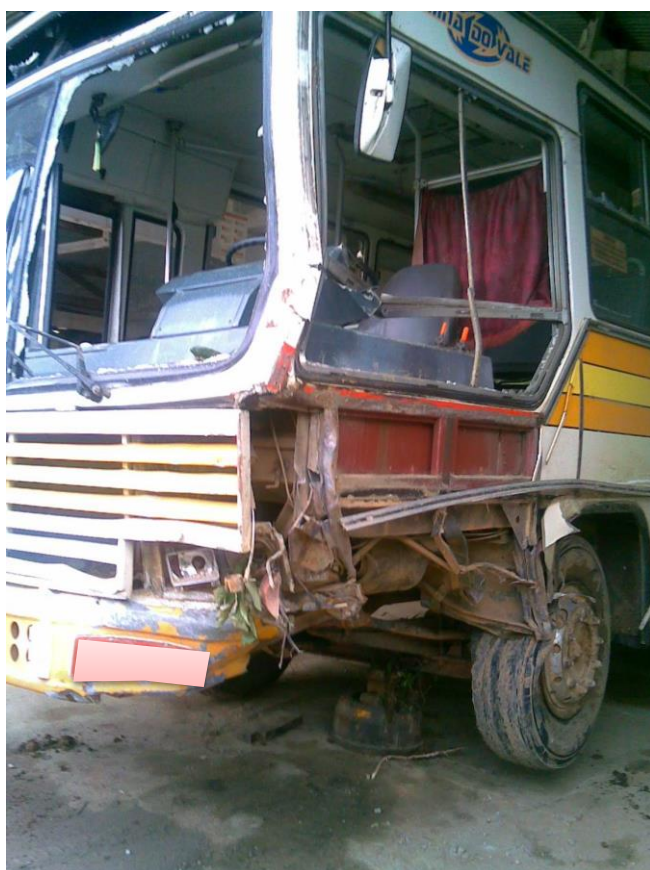
Foto 9 – Detalhe das deformações no setor angular posterior esquerdo na altura do terço interior, e arrancamento de parte da lateral anterior esquerda no terço médio e detalhe da deformação na coluna dianteira esquerda no terço superior

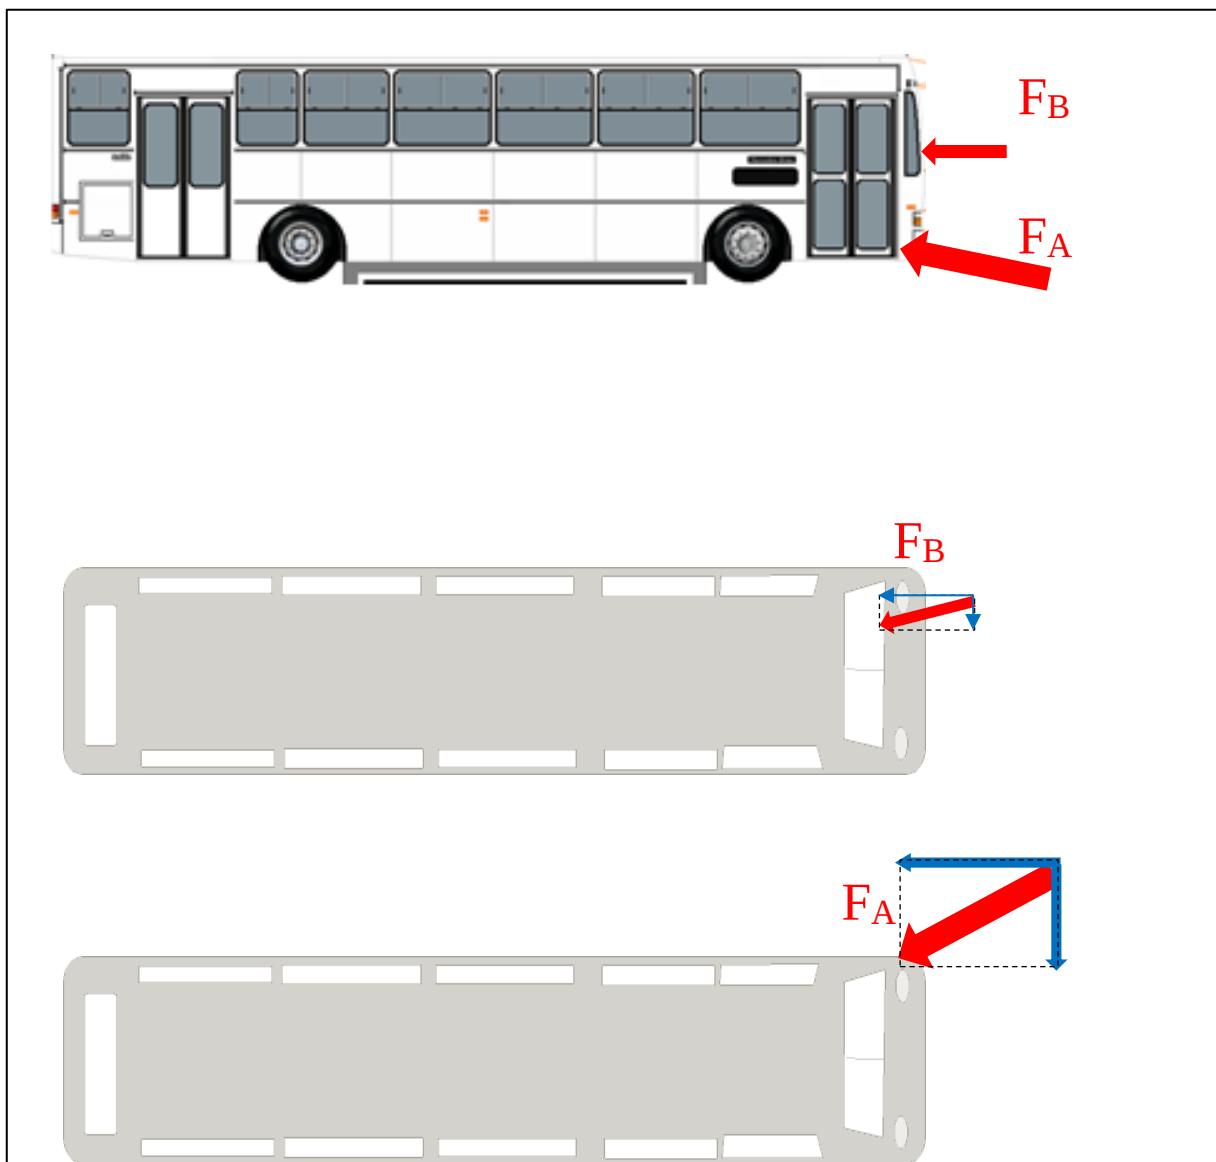
As forças exercidas no plano de colisão do ônibus estão representadas pela direção principal da força (PDF) indicadas na figura 6.

Figura 6 – Direção principal de força de deformação

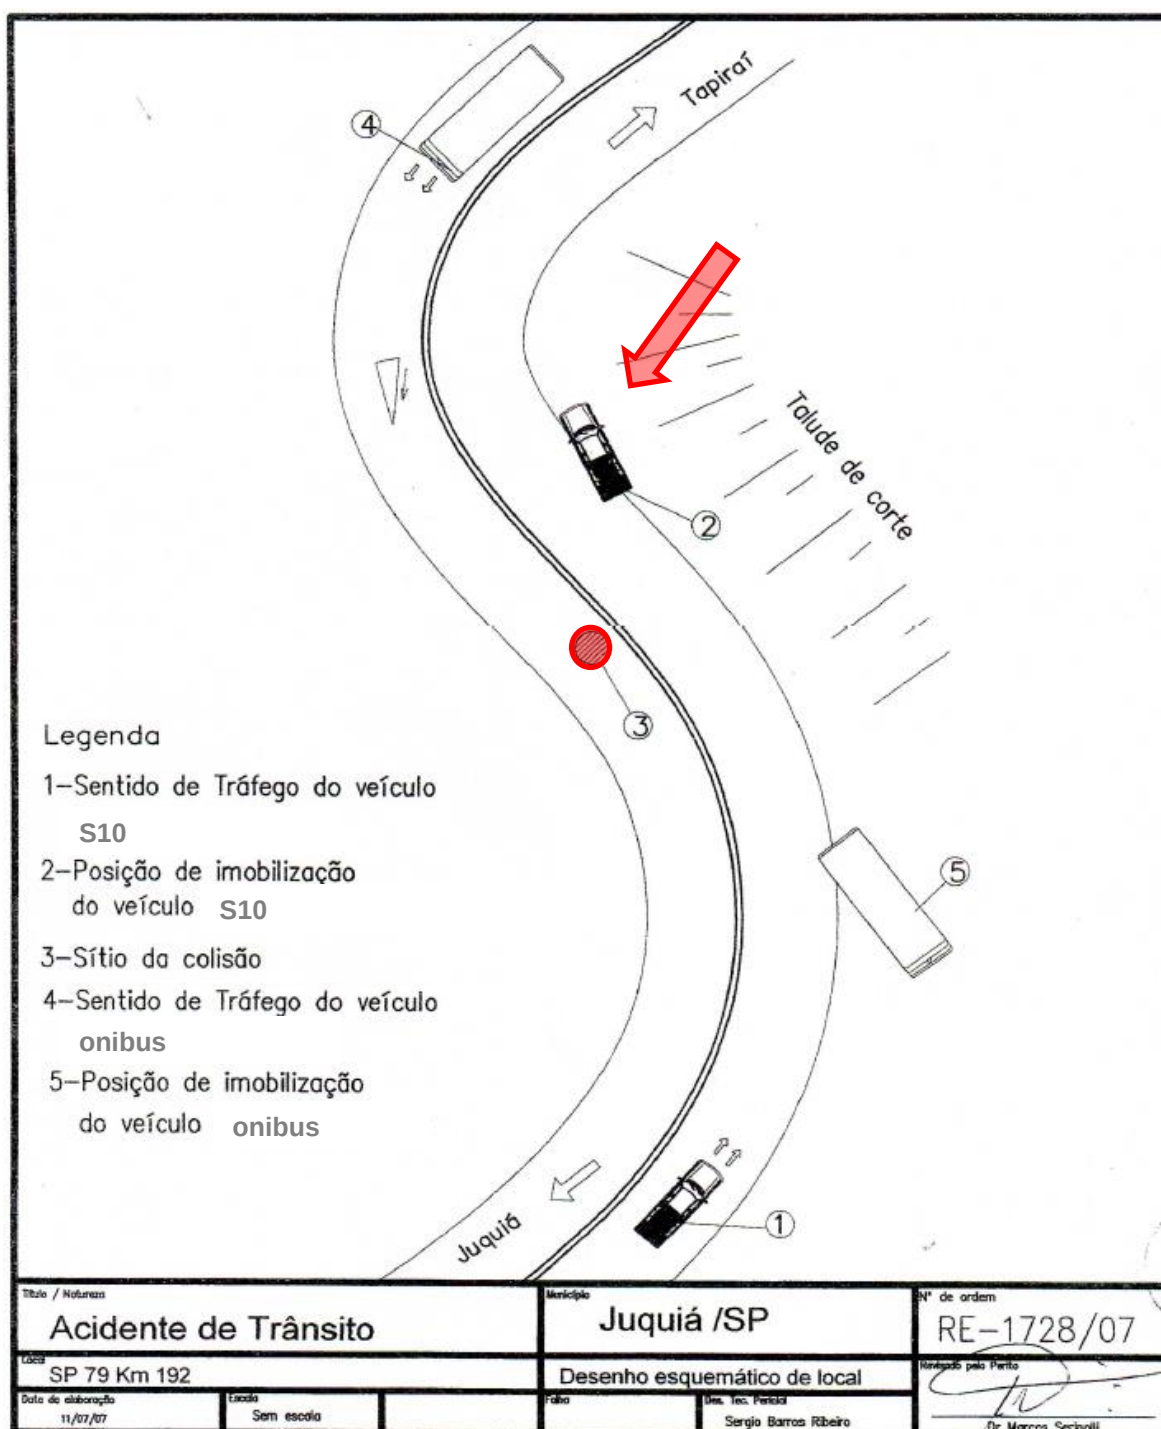
Figura 9 – Cópia do croqui que acompanha o primeiro laudo da E.P.C de Registro.

Nota-se que o sítio de colisão foi indicado na pista onde o ônibus transitava e que a imobilização da camionete ocorreu após o embate, ou seja, o veículo S10 invadiu a pista contrária e após o embate ainda seguiu sua trajetória até sua completa imobilização. Não foi informada nenhuma medida relativa de distância entre as posições de imobilização dos veículos após o embate e a posição do sítio de colisão.

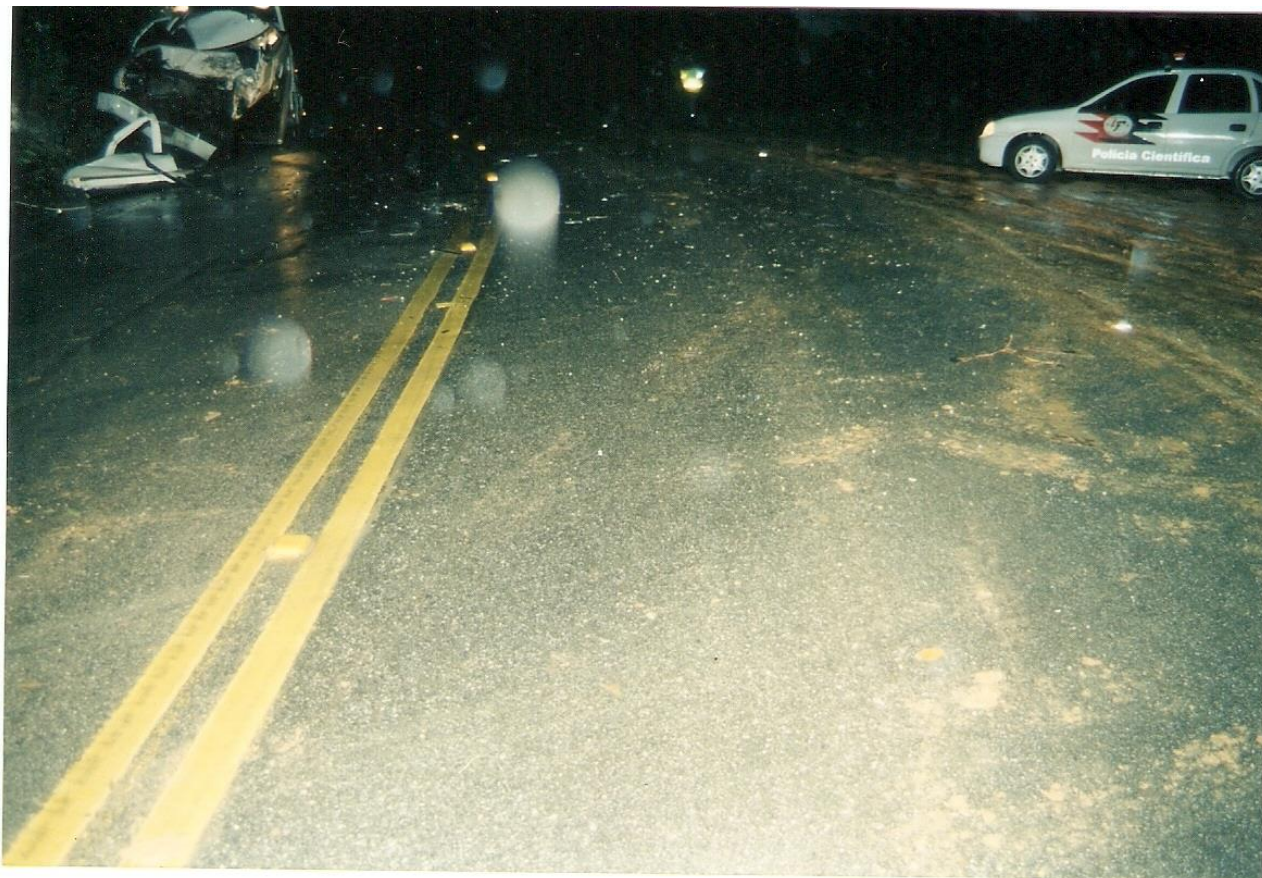
Foto 10 – Vista do suposto local do sítio de colisões e imobilização do veículo S10 (foto enviada pela E.P.C de Registro que acompanha o laudo n.º 1780/07)

Pela foto não é possível verificar com exatidão onde ocorreu o sítio de colisão, embora os peritos afirmem no laudo que *“ O sítio da colisão se dera no espaço físico reservado à faixa de rolamento de quem trafega sentido Tapiraí/ Juquiá, determinado pela presença de vestígios desprendidos dos veículos colidente, conforme ilustra o croqui anexo”*

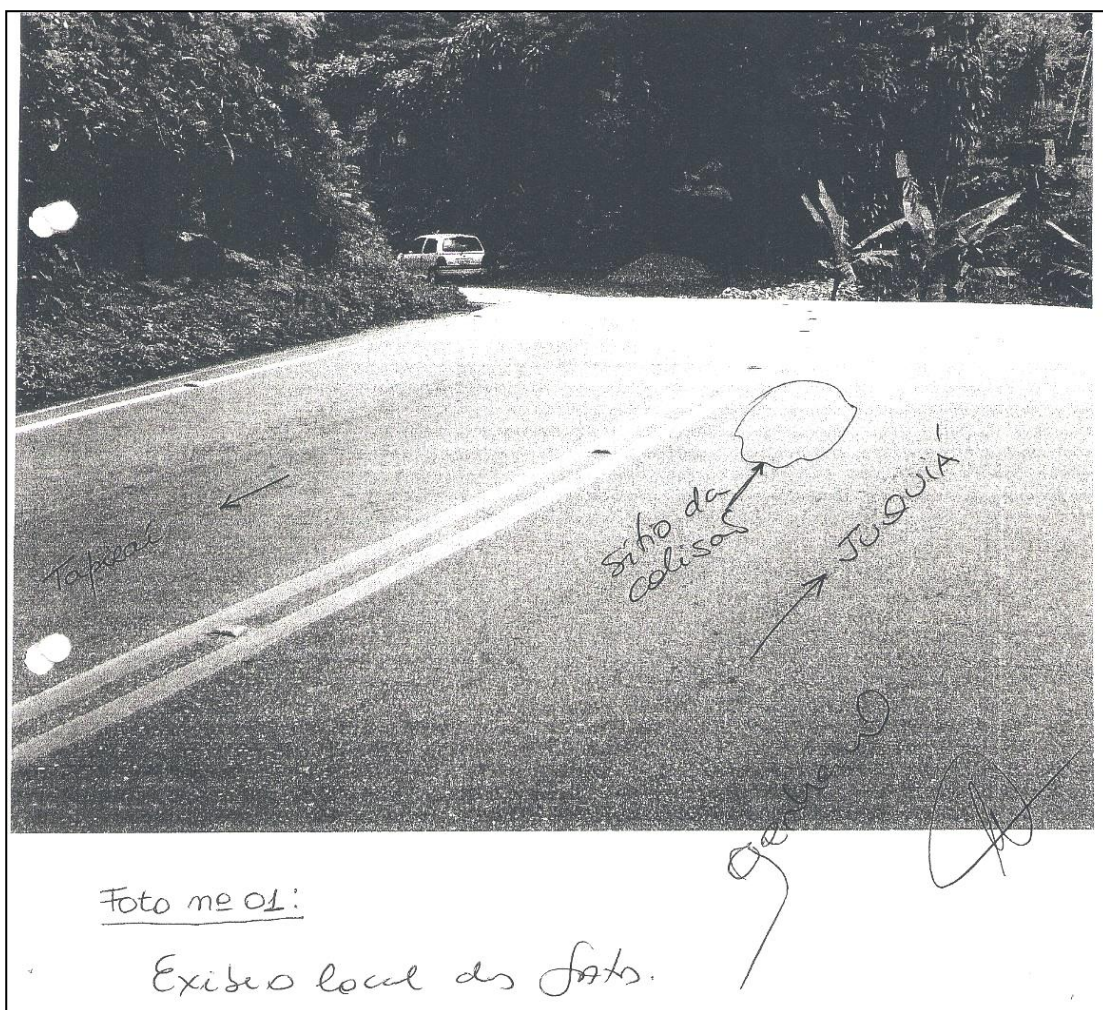
Figura 10 – Cópia da foto que instrui o laudo n.º 2789/08 elaborado pela E.P.C de Registro.

A foto do sítio de colisão em questão (figura 10) foi tirada quando da elaboração do segundo laudo da equipe do IC (n.º 2789/08), após um ano e meio da ocorrência dos fatos, o que impossibilita qualquer evidência de marcas eventualmente deixadas quando do embate.

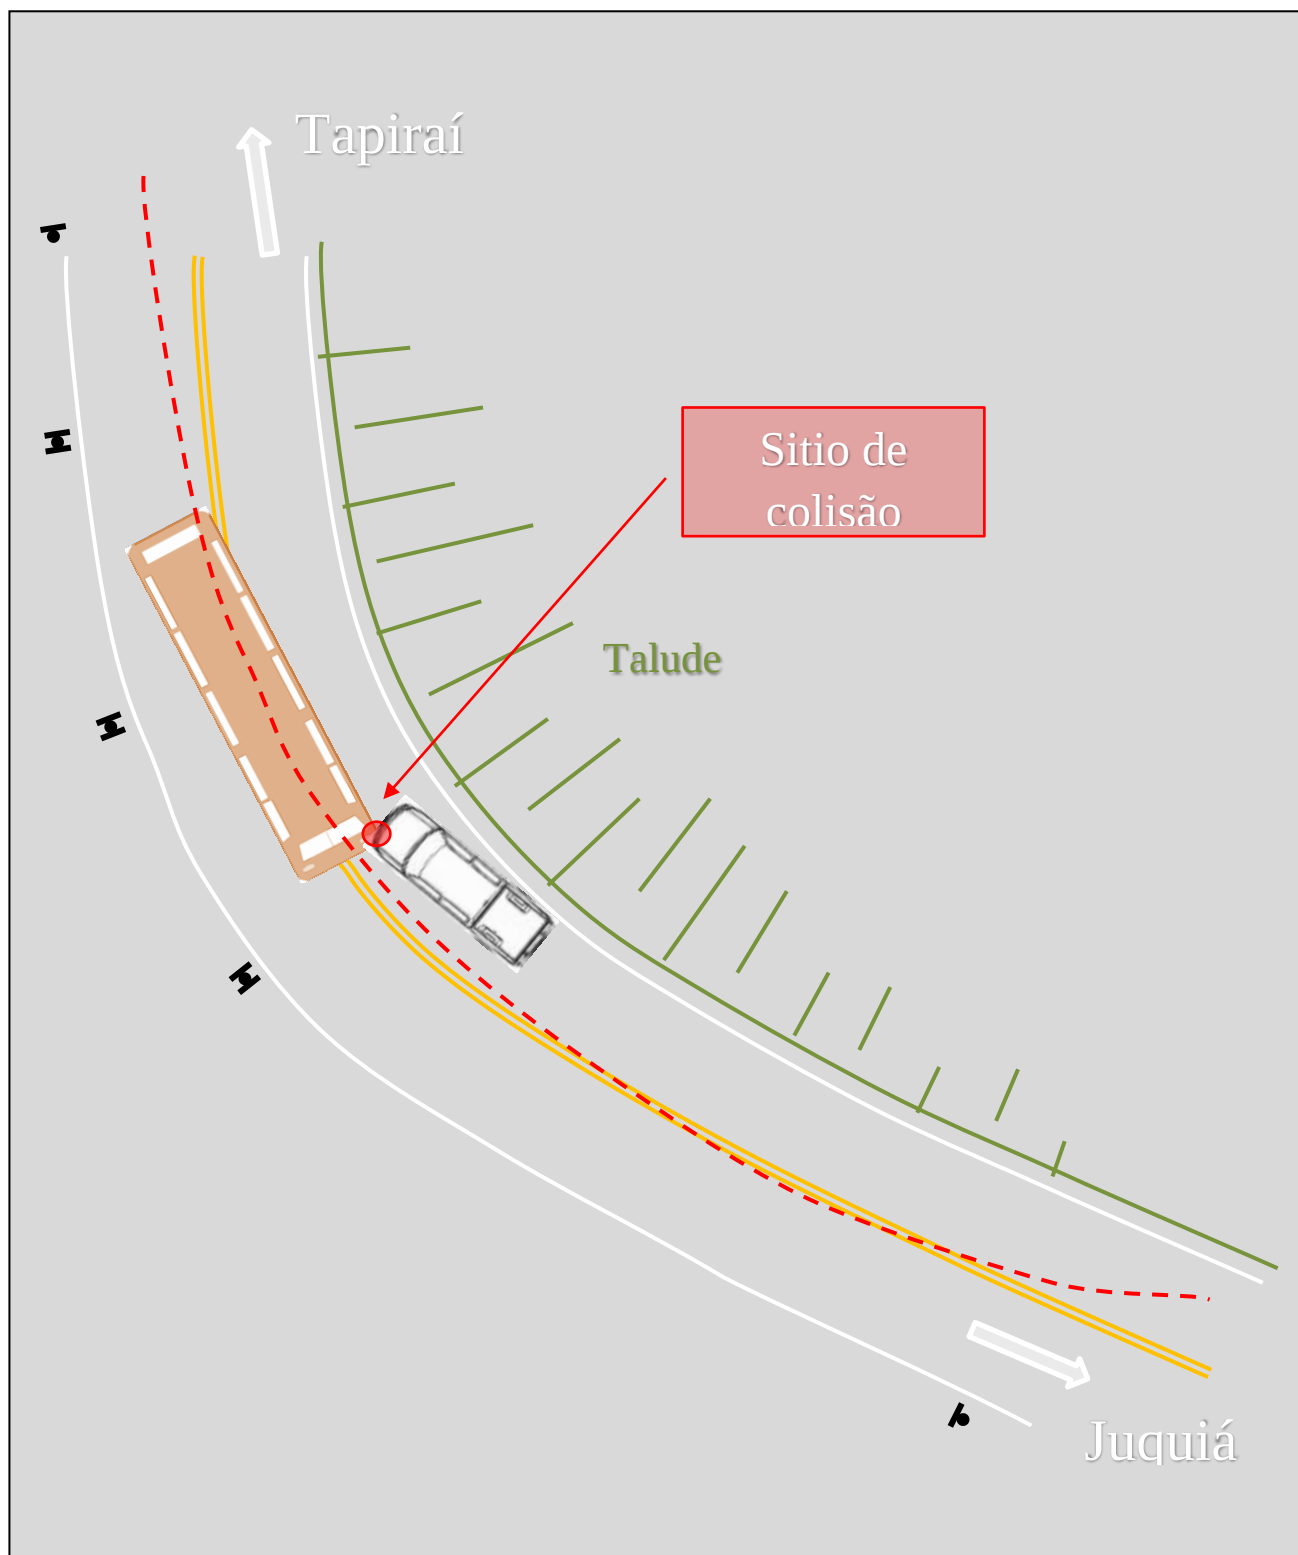
Figura 14 – Local mais provável do sítio de colisão em função da trajetória imposta pela velocidade do ônibus para fazer a curva sem derrapar e sem tombar.

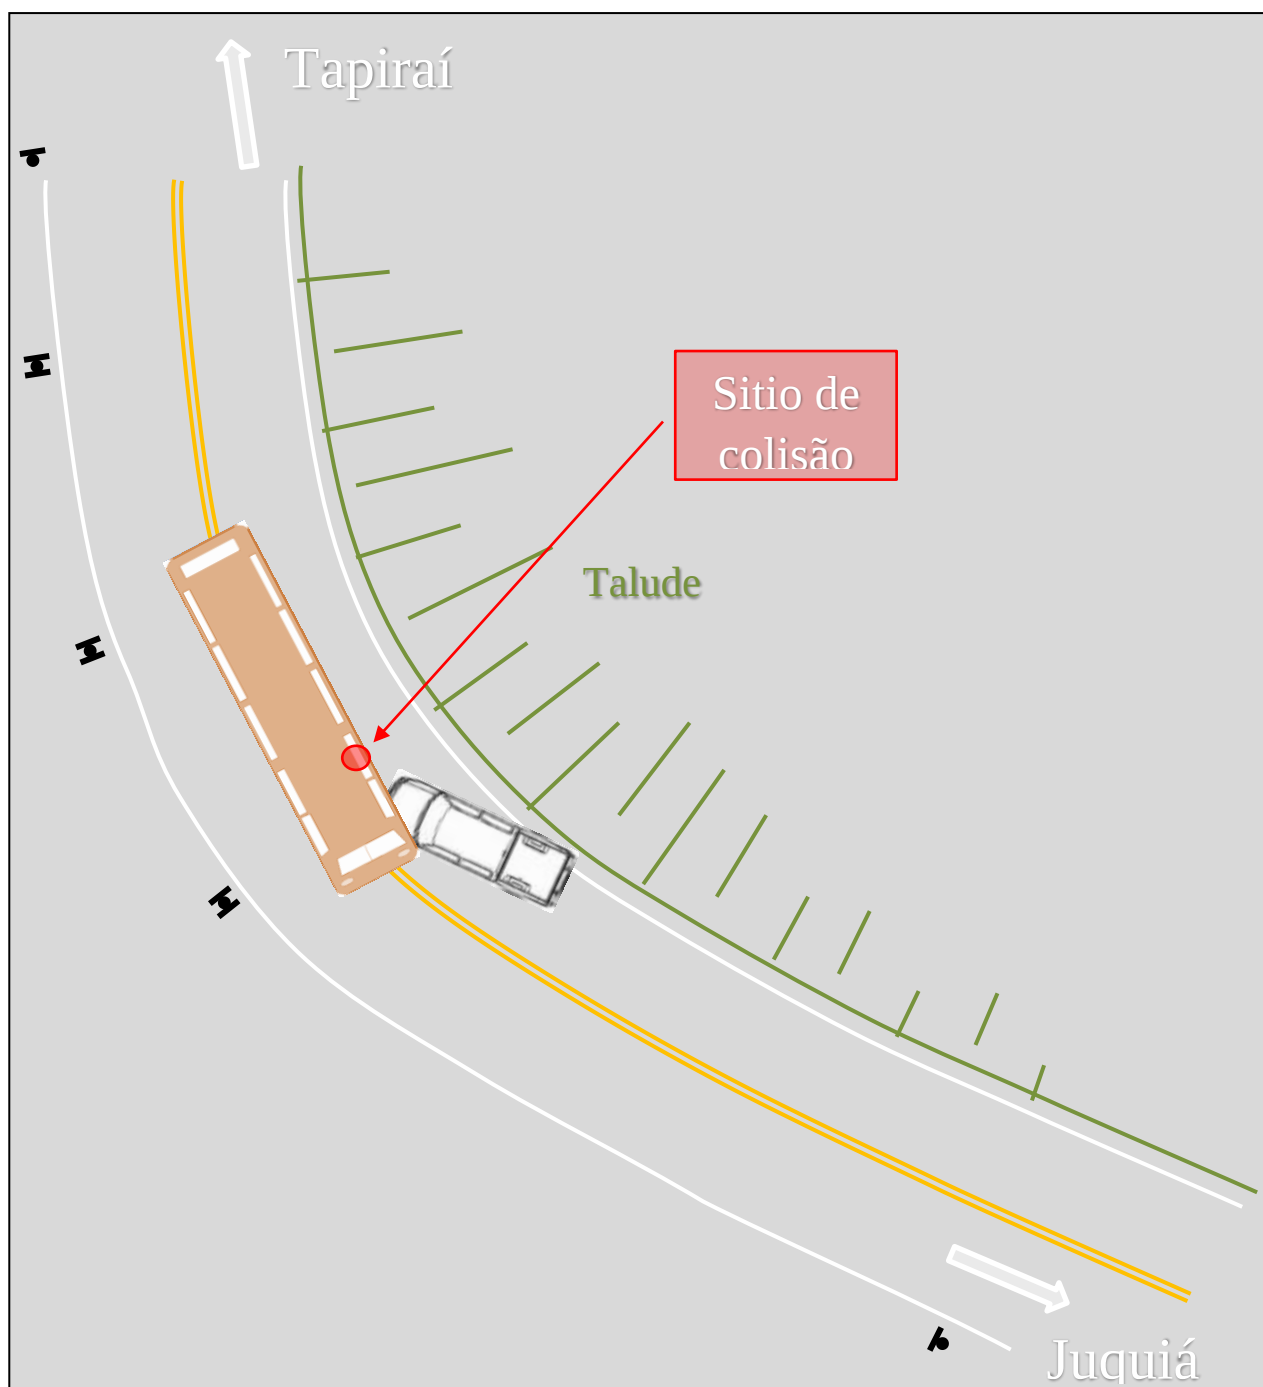
Figura 15 – Após o embate a caminhonete recuou e o ônibus avançou sobre ela tendo em vista sua quantidade de movimento muito maior do que a da S-10.

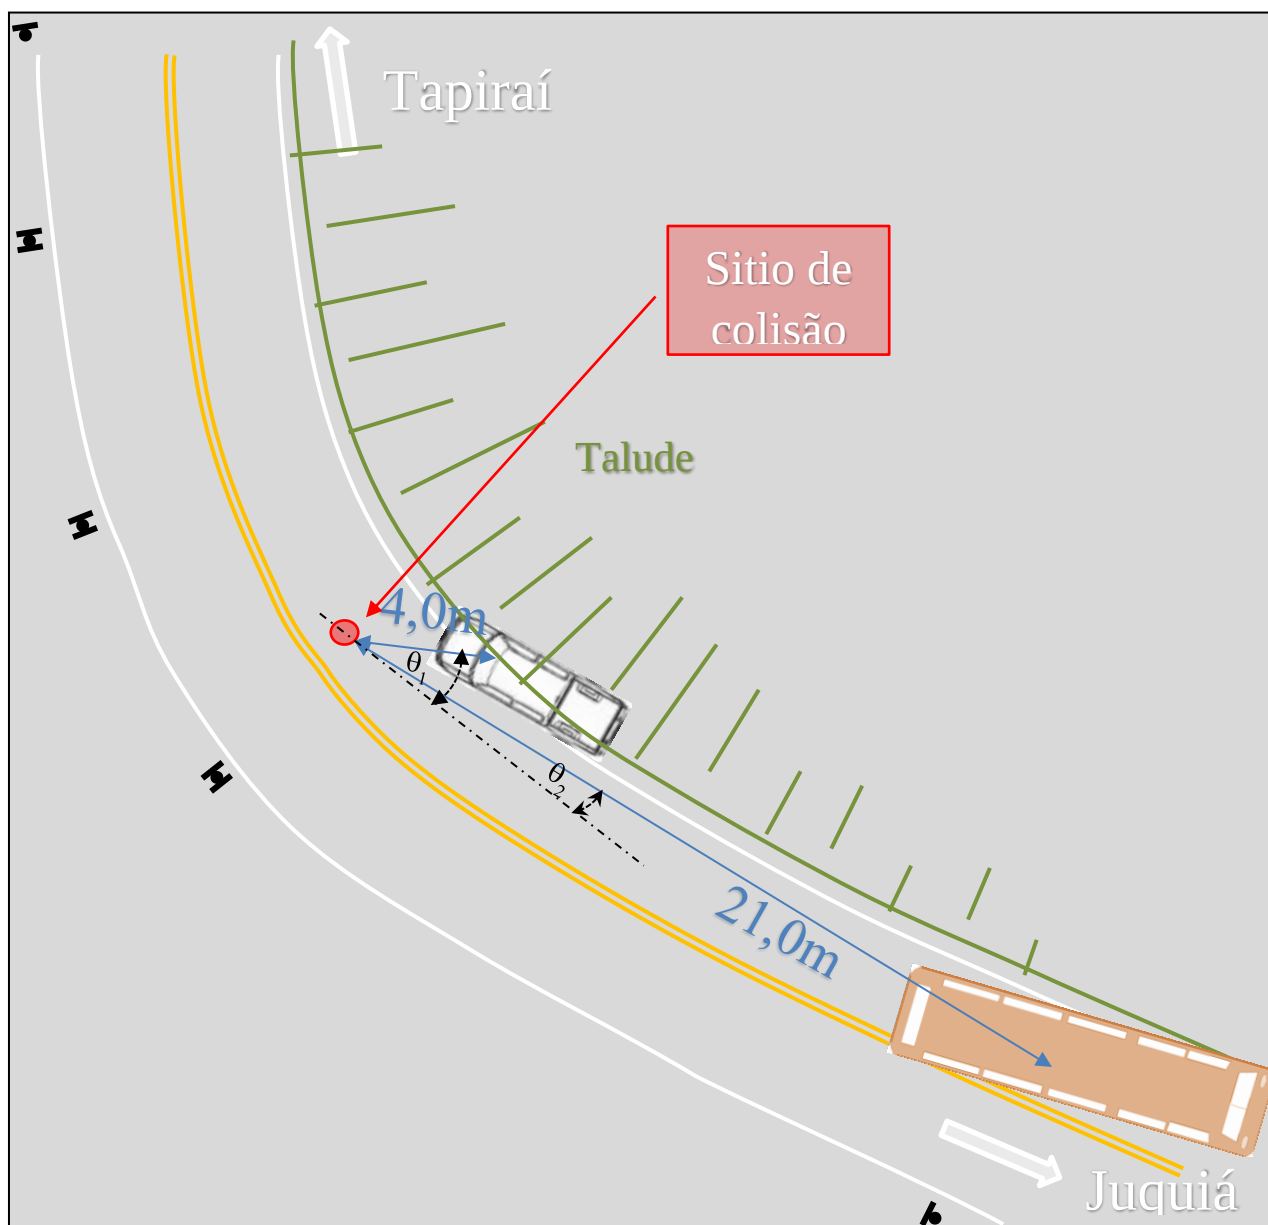
Figura 16 – Posição final dos veículos após o embate. O veículo S10 sofreu uma leve rotação e um recuo de 4,0 metros após a colisão. O ônibus continuou sua trajetória por 22 metros até parar no canteiro do lado oposto.

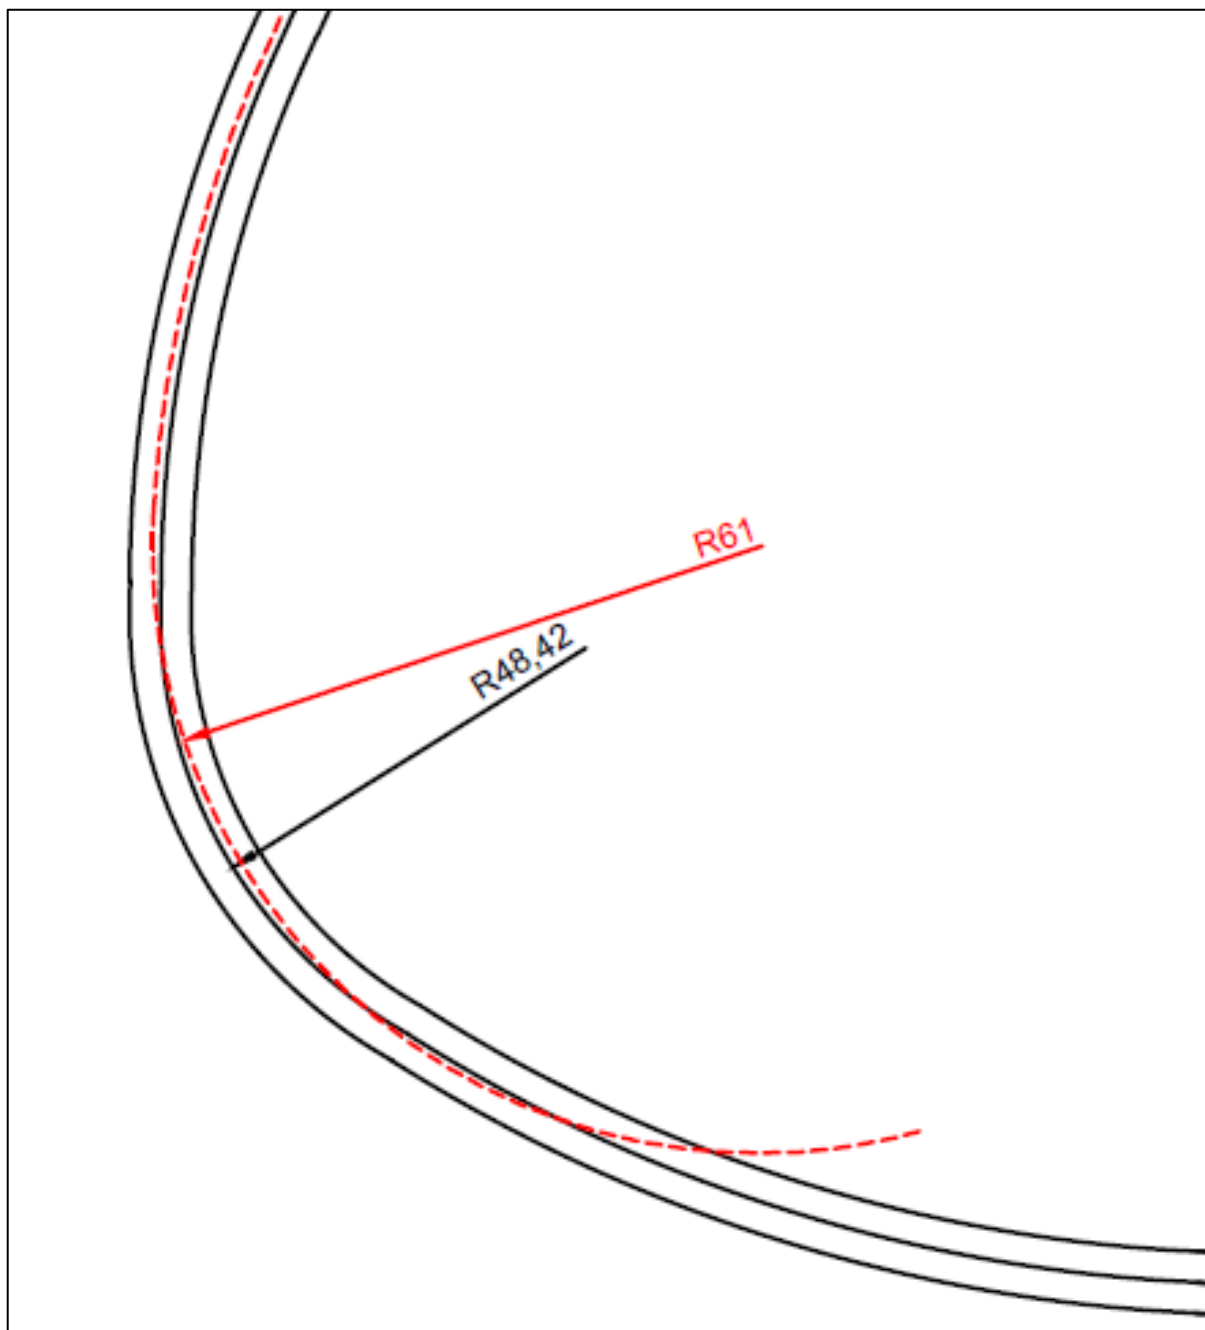
Figura 19 – Trajetória do ônibus para realizar a curva com velocidade de 55km/h

Verifica-se que a trajetória em vermelho necessariamente invade a faixa central da pista, tangenciando a linha de borda interna da curva, no sentido Juquiá - Tapiraí, onde transitava a caminhonete S10 em sentido contrário, vindo a colidir.
