# Explosão de Vaso Pressurizado

**XX COBREAP - CONGRESSO BRASILEIRO DE ENGENHARIA DE AVALIAÇÕES  
E PERÍCIAS - IBAPE/BA – 2019**

**TRABALHO DE PERÍCIA: EXPLOSÃO DE VASO PRESSURIZADO**

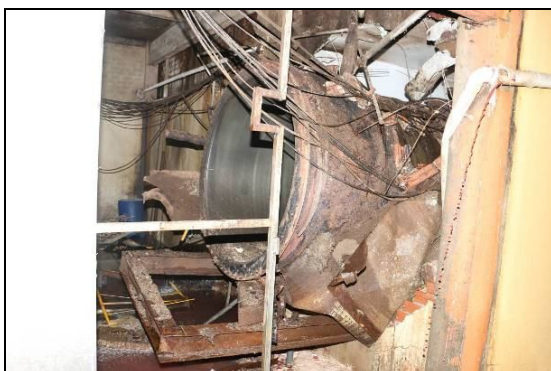
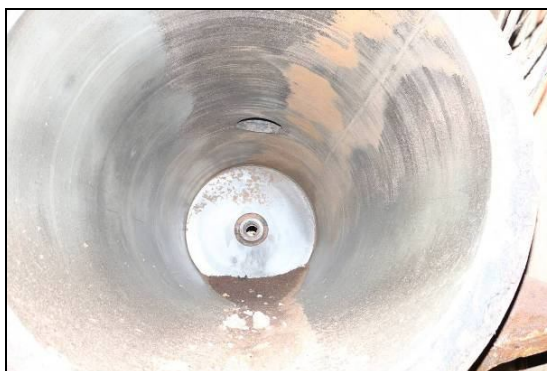
**Imagens 01 e 02:** a imagem à esquerda indica a posição final do digestor, depois da explosão, enquanto na imagem à direita se observa a completa integridade do casco do digestor.

g) Examinando-se detalhadamente a estrutura metálica do casco do digestor, interna e externamente, não foi verificada nenhuma ruptura característica de colapso estrutural por pressão anormal (Imagens 01 e 02), indicando claramente que a explosão não ocorreu por pressão interna superior à resistência máxima da estrutura do casco do digestor.

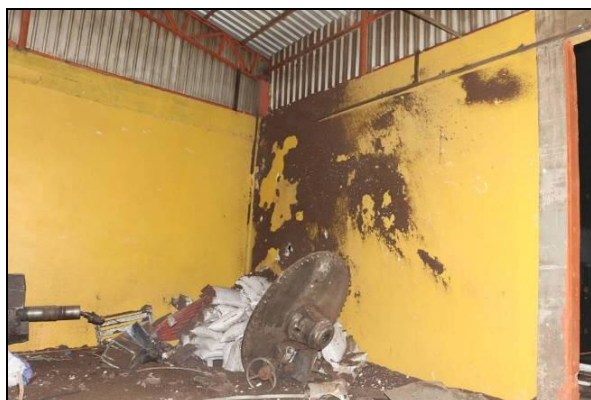
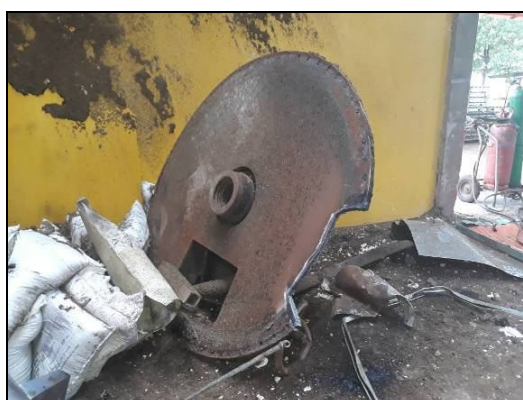
**Imagens 03 e 04:** à esquerda observa-se a posição final do tampo do digestor, distante 27 metros do casco, bem como a integridade do tampo. À direita, detalhe do tampo do digestor com seccionamento de parte para realização de ensaios de composição e resistência.

h) Examinando-se detalhadamente a estrutura metálica do tampo do digestor, interna e externamente, não foi verificada nenhuma ruptura característica de colapso estrutural por pressão anormal (Imagens 03 e 04), indicando claramente que a explosão não ocorreu por pressão interna superior à resistência máxima da estrutura do tampo do digestor.

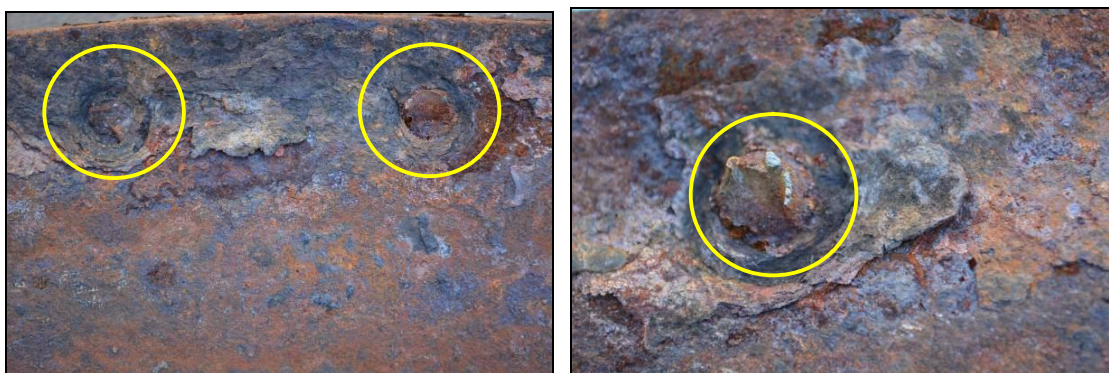
i) Examinando-se detalhadamente os elementos de conexão (60 parafusos de aço, com bitola de  $\frac{3}{4}$  de polegada) do tampo ao casco do digestor, por meio de Microscópio Eletrônico de Varredura (MEV), observou-se a ocorrência de fraturas por fadiga, com ocorrência de regime repetido de tensões normais de tração e formação de deformações plásticas, características estas de processo repetido de elevação e redução gradual da pressão interna do digestor, acima do limite de projeto (Imagens 05 e 06).

**Imagens 05 e 06:** em ambas as imagens observa-se a face interna do tampo, exemplificando a fratura completa de parafusos por fadiga (círculos amarelos).

h) Nestas condições, conclui-se que a explosão do digestor de penas ocorreu em virtude de repetidos aumentos da pressão interna do sistema, acima da Pressão Máxima de Trabalho Admissível originalmente dimensionada (5,00 kgf/cm<sup>2</sup>), e acima da Pressão de Projeto (6,40 kgf/cm<sup>2</sup>), que não era aliviada, principalmente, pela alteração intencional da pressão de abertura da válvula de segurança, situação esta que gerou a ocorrência de fraturas por fadiga nos parafusos de conexão do tampo ao casco do digestor, decorrentes de regime repetido de tensões normais de tração e formação de deformações plásticas em todos os parafusos.

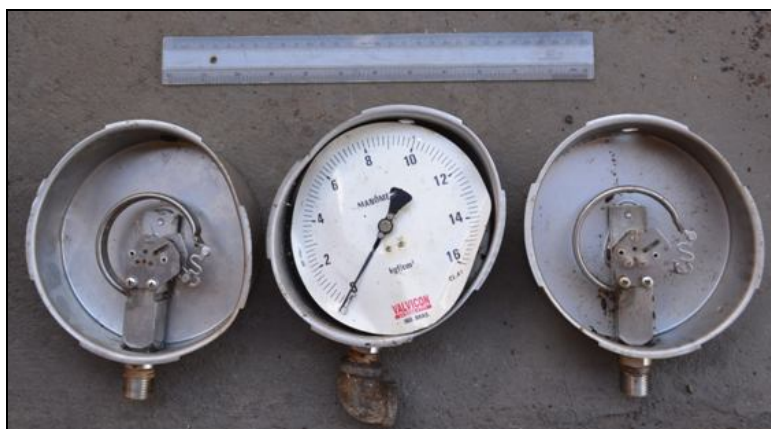
k) O digestor motivo pericial continha 03 (três) medidores/mostradores analógicos de pressão (manômetros), de marca de fabricação VALVICON, de classe de exatidão “A1”, conforme características estabelecidas na norma ABNT NBR 14105, e com faixa de indicação compreendida entre 0 e 16 kgf/cm<sup>2</sup> (Imagem 07). Estes manômetros foram bastante comprometidos pela explosão, inclusive com desprendimento e perda de peças e componentes, o que impede a realização de ensaios para constatação das condições atuais e pretéritas de funcionamento e eficiência.

**Imagem 07:** vista dos manômetros do digestor motivo pericial, bastante danificados pela explosão, com desprendimento e perda de peças e componentes.

c) Os dispositivos de segurança destinados a medir a pressão interna do sistema, e mostrar externamente tal valor (manômetros), encontravam-se, quando da ocorrência da explosão, com a calibração vencida há praticamente 06 (seis) meses, sendo que os danos decorrentes da explosão, inclusive com desprendimento e perda de peças e de componentes, impedem a realização de ensaios para constatação das condições atuais e pretéritas de funcionamento e eficiência;

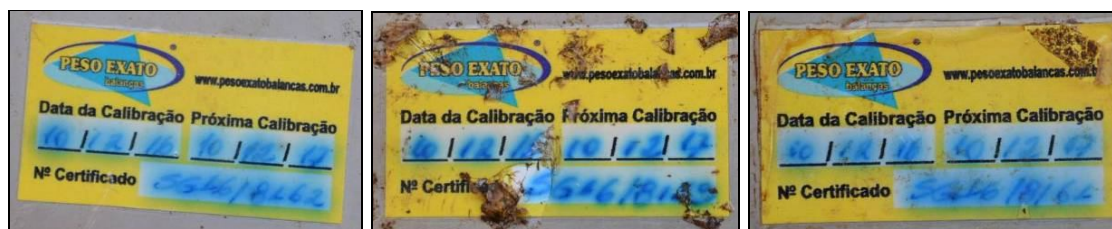
l) Cumpre referir que conforme etiquetas autoadesivas fixadas nos versos dos manômetros, as calibrações destes equipamentos estavam vencidas, uma vez que a data da próxima calibração era 10/12/2017 (Imagens 08 a 10).

m) Tal situação fica corroborada pelos Certificados de Calibração fornecidos pela empresa. Este vencimento das calibrações dos manômetros contraria o disposto na NR-13, mais precisamente no subitem 13.5.3.2:

**Imagens 08 a 10:** vista das etiquetas dos manômetros, indicando a data da próxima calibração (10/12/2017), ou seja, os manômetros estavam com a calibração vencida no dia do sinistro.

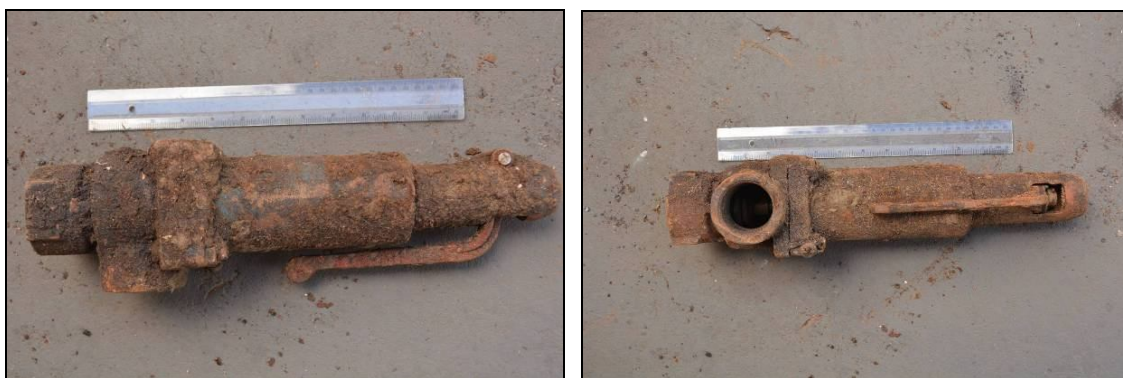
n) O digestor motivo pericial apresentava válvula de segurança (para alívio de pressão) com alavanca, de marca de fabricação Spirax Sarco, de diâmetros 1½" x 1½", em ferro fundido (Imagens 11 e 12). Realizados ensaios com este equipamento de segurança, observou-se "passagem desde o início da aplicação da pressão", ou seja, o equipamento apresenta pequeno alívio de pressão mesmo quando do início da pressurização do sistema. Ainda conforme os testes realizados, constatou-se que a abertura total da válvula ocorre apenas quando a pressão do sistema atinge 7,00 kgf/cm², ou seja, 40% acima da Pressão Máxima de Trabalho Admissível (5,00 kgf/cm²) e praticamente 10% acima da Pressão de Projeto do digestor sinistrado (6,40 kgf/cm²). Esta alteração da pressão de abertura total da válvula foi realizada propositadamente, uma vez a impossibilidade de alteração accidental em valor desta magnitude. A condição desta válvula de segurança também contraria o disposto na NR-13, mais precisamente no subitem 13.5.3.2:

**Imagens 11 e 12:** vistas da válvula de segurança, nas condições em que foi recuperada dos escombros.

d) O dispositivo de segurança destinado ao alívio de pressão do digestor sinistrado (válvula de segurança) apresenta evidências claras de ausência de manutenções preventivas e corretivas adequadas, uma vez ter sido constatada, conforme ensaios realizados, “passagem desde o início da aplicação da pressão”, ou seja, o equipamento apresenta pequeno alívio de pressão mesmo quando do início da pressurização do sistema;

e) Ainda conforme os testes realizados, constatou-se que a abertura total da válvula de segurança ocorre apenas quando a pressão do sistema atinge 7,00 kgf/cm<sup>2</sup>, ou seja, 40% acima da Pressão Máxima de Trabalho Admissível (5,00 kgf/cm<sup>2</sup>) e praticamente 10% acima da Pressão de Projeto do digestor sinistrado (6,40 kgf/cm<sup>2</sup>), corroborando com uma possível ausência de manutenções preventivas e corretivas adequadas neste dispositivo fundamental de segurança do equipamento;

f) Esta alteração da pressão de abertura total da válvula foi realizada propositadamente, uma vez a impossibilidade de alteração acidental em valor desta magnitude, e teve por finalidade acelerar o processamento dos resíduos depositados no interior do digestor;
