## Cases de Pericias em Taludes Desmoronamento obra CMS

# Desmoronamento talude obra CMS

## OBRA CMS - DESMORONAMENTO DE TALUDE

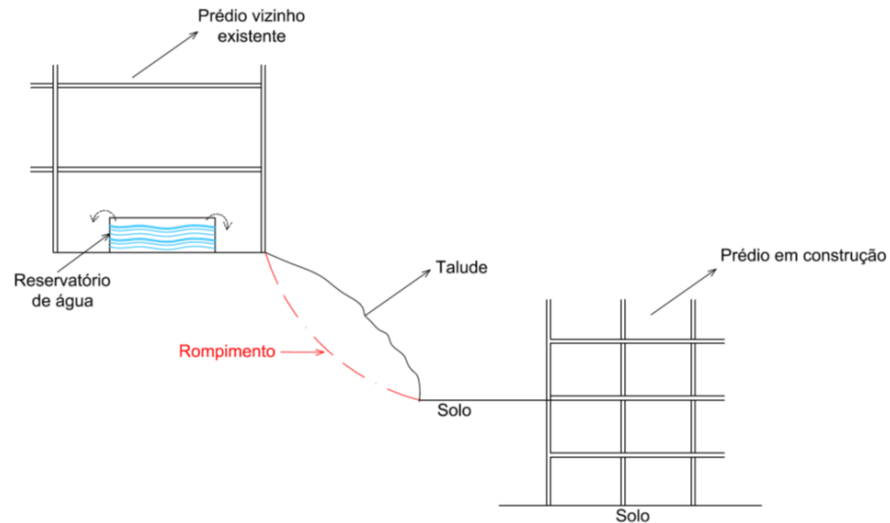
Perfil (sem escala)

Após muita investigação e análise foi descoberta a causa! O prédio vizinho, que fica numa posição bem mais elevada que a obra, tinha seu reservatório inferior apoiado no solo. A boia de comando do fluxo de água travou gerando um transbordamento contínuo para o solo que se encharcou e levou à ruptura do talude que atingiu a obra.

Posteriormente foi executada uma cortina de concreto armado com elementos estruturais de travamento. Permanece estável há mais de 25 anos.
