# **Análise Executiva do Concreto Compactado com Rolo de uma Barragem**

**Débora Rodrigues Soares; Thalita Dayane  
de Melo Mendes Sabino; Fábio Sérgio da  
Costa Pereira**

## ANÁLISE DAS PATOLOGIAS EXISTENTES NO CONCRETO COMPACTADO COM ROLO DE UMA BARRAGEM E SUAS SOLUÇÕES

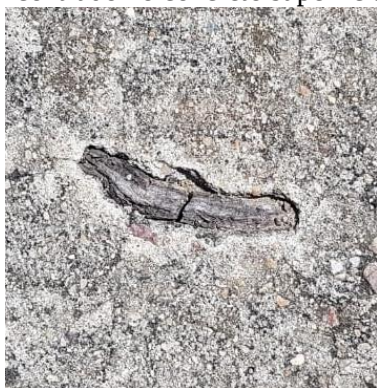
No caso supracitado, houve indevida execução do CCR, contudo, também existem problemas na execução do concreto superficial. Na superfície do maciço da barragem, foi possível notar que existiam corpos estranhos, que se encontravam fortemente aderidos ao concreto superficial, demonstrando que poderiam terem sido inseridos durante a mistura, o lançamento ou o adensamento do concreto. O material suspeito se tratava de pedaços de madeira, que foram adicionados ao concreto durante sua mistura ou do seu lançamento, na época da execução da barragem.

Figura 02 – Pedaco de madeira encontrado no concreto superficial

O concreto superficial não tem função estrutural, porém, o fato de encontrar madeira na massa do concreto é motivo para maiores preocupações. O surgimento dessas lascas de madeira podem representar a possível falta de fiscalização ou o descaso para com a mistura do concreto. Sabe-se que existe um teor admissível de partículas de baixa massa específica, que é o caso da madeira, esse teor está entre 2 e 5% da massa do agregado. Contudo, pela observação da superfície do concreto, supõe-se que o teor admissível foi ultrapassado.

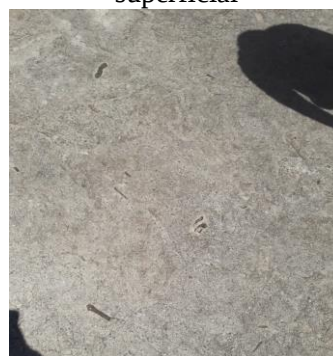
Figura 03 – Regiões onde se encontram ou se encontravam pedaços de madeira no concreto superficial

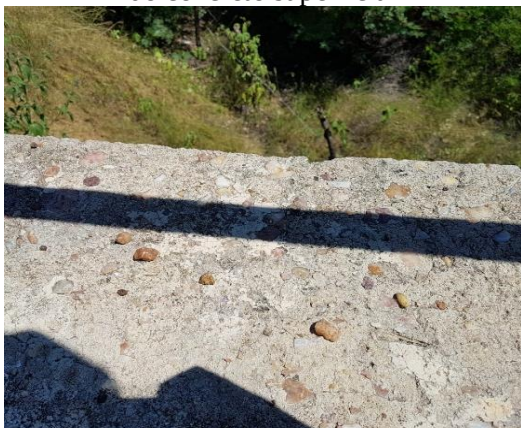
Analisando os aspectos da barragem na visita técnica realizada pela UNI-RN no dia 18 de maio de 2019, foi possível perceber a falha no concreto aparente, bem como a continuação da falha ao longo da barragem. O mesmo foi descrito no memorial. Ainda foi relatado que existiam pontos evidentes de pouca resistência do CCR empregado, caracterizando-se pela soltura de agregados da massa do CCR, além da própria massa de CCR, o que também notou-se na visita técnica: os agregados se desprendiam facilmente na lateral da barragem (figura 05), e na parte superior da crista da barragem, já haviam agregados soltos e espaços vazios no concreto, que antes acomodavam os agregados (figuras 04).

Figura 04- Desprendimento dos agregados do concreto superficial

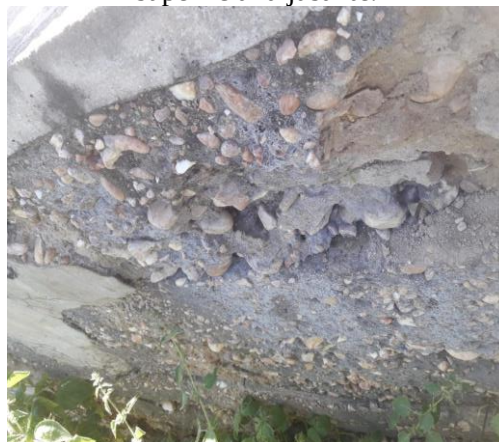
Figura 05- Desprendimento do concreto superficial a jusante.

Considerando a situação da barragem como um todo, pode-se relatar que os paramentos a jusantes da seção não-vertedora são as áreas com maior deterioração. Esse paramento foi executado sem a proteção do concreto face, o que facilitou sua degradação intensa, incluindo a situação de perda de geometria original.

Esse acréscimo no paramento a jusante resume a intervenção no paramento a jusante das seções não vertedoras, que se encontram intensamente degradadas. Para essa realidade, considera-se o envelopamento com concreto face com preenchimento e regularização das zonas de erosão de 40 centímetros.

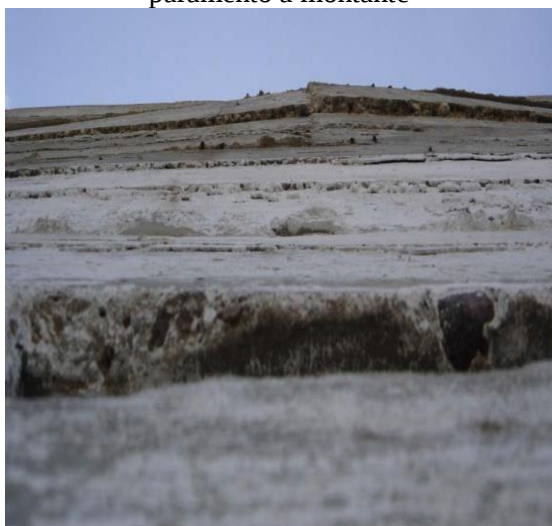
No paramento a montante, seu estado de conservação relata problemas críticos. Eles podem envolver a reação álcalis-agregado e o uso excessivo de agregados, ou a irregularidade da concretagem do paramento (figura 06 e 08). Essa irregularidade pode facilitar a permanência e posterior infiltração de água, ou o depósito de sementes, seguido pelo nascimento de vegetação, nas saliências formadas pela irregularidade do concreto.

Figura 06 – Detalhe no sentido vertical do paramento a montante

Para tornar estável a situação da seção vertedora, capaz de suportar a cheia decamilenar, considera-se a construção de um novo paramento a montante oblíquo, além da reconstrução da crista e o envelopamento da rampa de descida do vertedouro com uma camada de concreto. Já para o caso da situação não vertedora, considera-se o rebaixamento do coroamento da barragem, uma nova seção de paramento a montante também oblíqua, e um acréscimo de 0,4 metros no paramento a jusante.

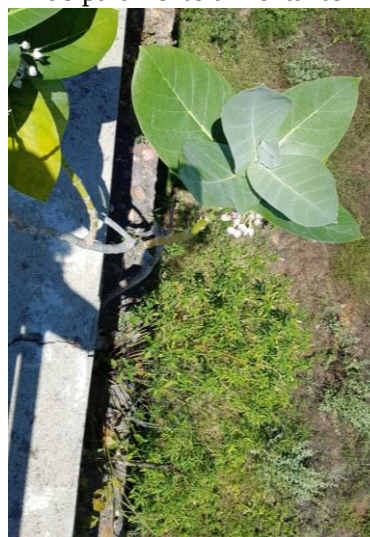
Figura 07 – Vegetação nascendo nas dobras do paramento a montante

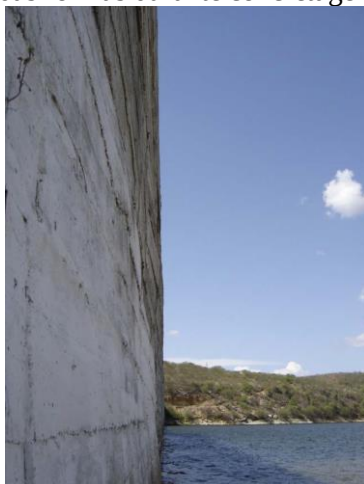
Figura 08 – Paramento de montante apresentando irregularidades causadas por falha de instalação das formas durante concretagem

Além da concretagem irregular, vale constar que, devido ao longo período sem praticamente nenhum armazenamento, esse paramento permaneceu exposto a intenso intemperismo, facilitando, também, a degradação de sua superfície.

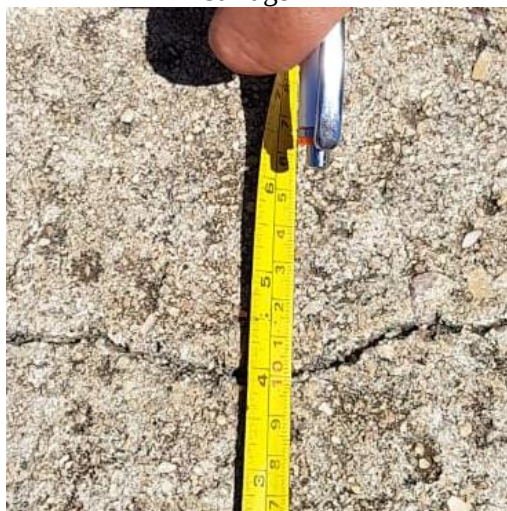
Quanto as fissuras, ao levar em consideração que houveram práticas deficientes nos procedimentos adotados pela construtora contratada e a falha na supervisão e fiscalização da obra, pode-se considerar o surgimento de fissuras um resultado esperado. Em relação as fissurações, algumas delas foram medidas, e observou-se que tinham, em média, entre 2 e 3 milímetros.

Diante da atual situação das fissuras encontradas na crista da barragem, conclui-se que, na verdade, as fissuras encontradas se tratam de rachaduras. E, também de acordo com o manual de segurança de barragens, fissuras com comprimento maior que 3 metros e abertura maior que 1 milímetro podem representar de médio a grande magnitude, possibilitando até a passagem de água, segundo (figuras 09 e 10).

Figura 09– Fissuras encontradas ao longo da barragem

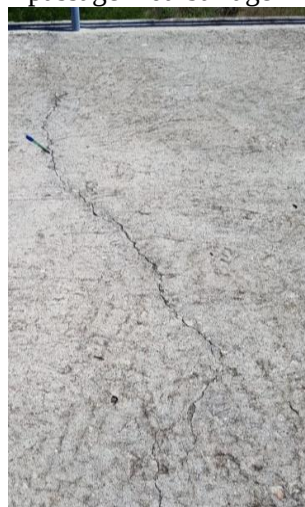
Figura 10 - Fissuras de um lado a outro da passagem da barragem
