# **Estudos das Manifestações Patológicas Encontradas em Edifícios de Belo Horizonte e Nova Lima com até 30 Anos de Idade**

**TRABALHO DE PERÍCIA – Outros temas afins**

**2019**

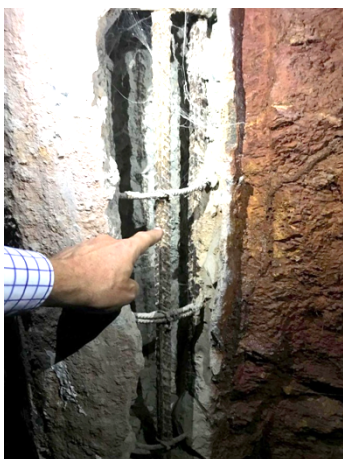
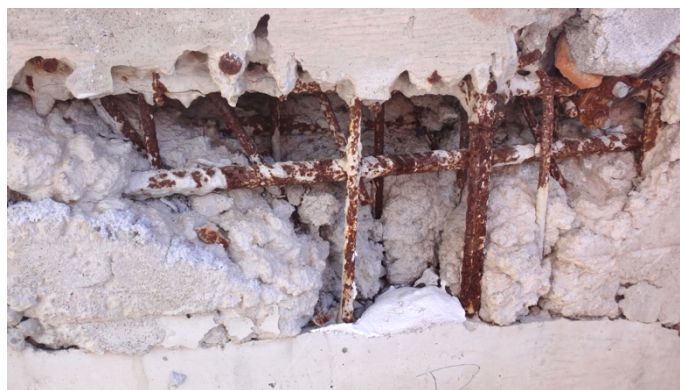
A deficiência de cobrimento de armadura é porta de entrada para o processo de corrosão de armadura e consequentemente diminuição da durabilidade da estrutura, e na pesquisa foi possível observar que 100% das construções entre 21 e 30 anos possuem essa manifestação patológica e 56% estão em edificações com até 5 anos. Essa manifestação patológica é bem significativa do ponto de vista de comprometimento estrutural e custo para futura recuperação das estruturas. A deficiência de manutenção ou a deficiência de cobrimento de armadura geram sérios problemas para a saúde da edificação.

Fotos 1 e 2: Armadura exposta em edificação nova (6 meses). Fonte: Arquivos do autor.

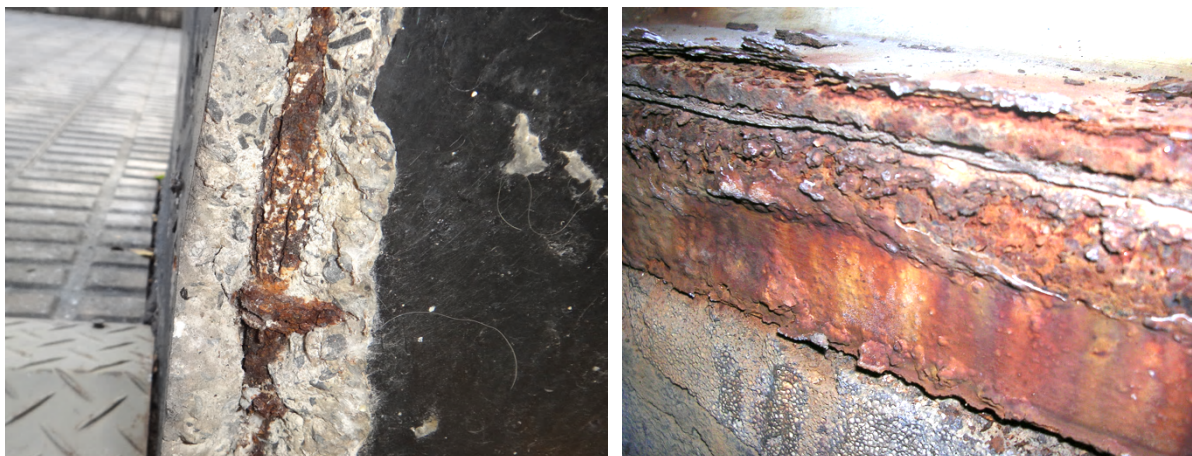
Segundo Helene (1988) “para que a corrosão se manifeste é necessário que haja oxigênio (ar), umidade (água) e o estabelecimento de uma célula de corrosão eletroquímica (heterogeneidade da estrutura), que só ocorre após a despassivação da armadura”. A corrosão de armadura compromete a segurança, a estabilidade e a durabilidade das estruturas de uma edificação. O nível de corrosão pode afetar significativamente a estrutura da edificação e aumentar ainda mais o custo da recuperação estrutural e desta forma o melhor é o diagnóstico precoce e a terapêutica

Fotos 3 e 4: Corrosão de armadura com deslocamento do concreto e corrosão em estrutura metálica, respectivamente. Fonte: Arquivos do autor.

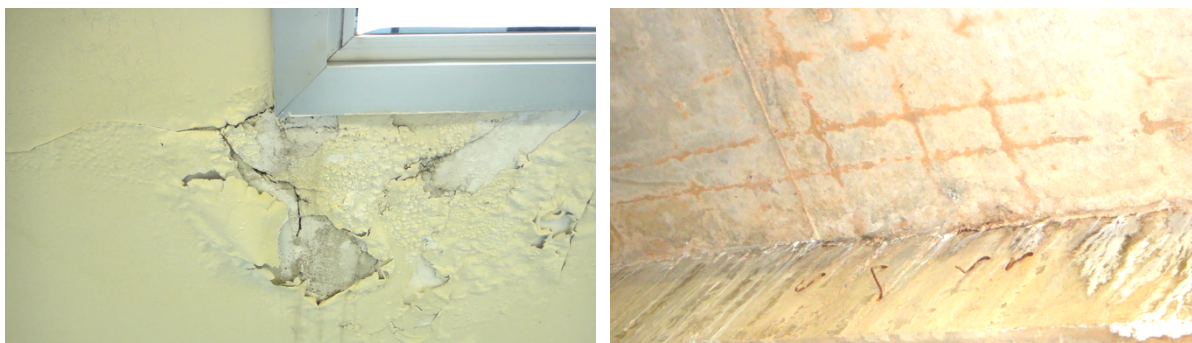
As infiltrações, conforme mencionado no item 3.1 deste trabalho, comprometem a edificação não só esteticamente com o aparecimento da eflorescência, como também favorece em estruturas de concreto armado, o surgimento de carbonatação e corrosão de armadura.

Fotos 5 e 6: Infiltração com deslocamento do revestimento e infiltração com presença de eflorescência, respectivamente. Fonte: Arquivos do autor.

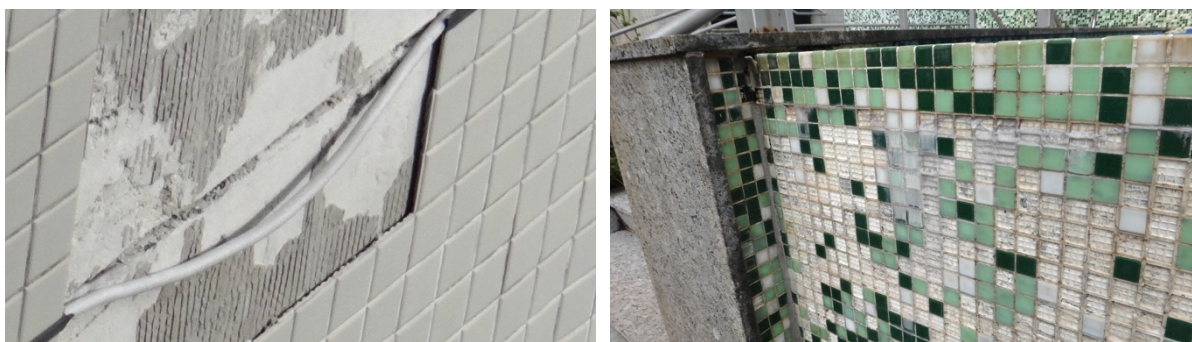
Os deslocamentos de revestimentos normalmente podem ter várias causas como: deficiência do chapisco e/ou reboco/emboço, tempo em aberto excedido (deve-se seguir fielmente as orientações do fabricante), ausência de ranhuras na argamassa, ausência ou deficiência de limpeza da superfície prejudicando a aderência de argamassa, dentre outros.

Fotos 7 e 8: Deslocamento do revestimento cerâmico e deslocamento do revestimento em pastilha, respectivamente. Fonte: Arquivos do autor.
