**IBAPE NACIONAL**  
Instituto Brasileiro de Avaliações  
e Perícias de Engenharia

# **Incêndio Parcial em Edifício Comercial com Estrutura em Concreto Armado: A Importância de Testes e Ensaios de Caracterização. Um Estudo de Caso**

**Luís Henrique Poy**

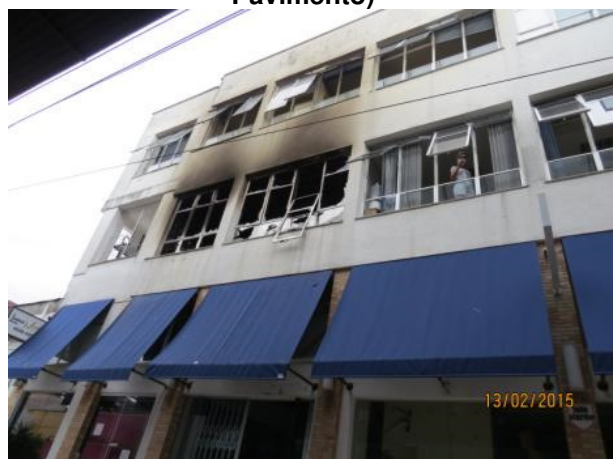
**Figura 1 – FACHADA LATERAL. Notar região mais afetada pelo ocorrido (sala 09 – 1º Pavimento)**

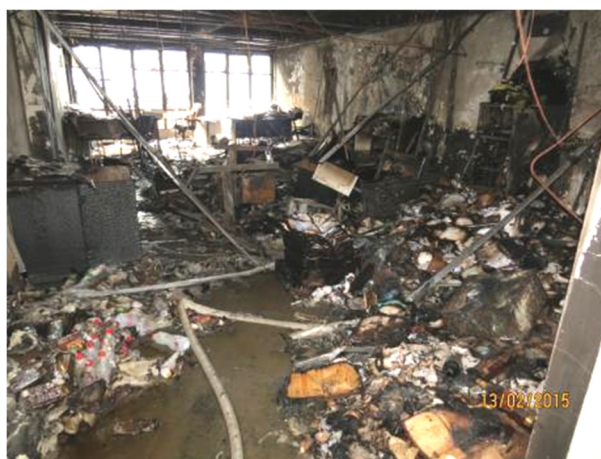
**Figura 2 – SALA 09. Notar situação no dia seguinte ao ocorrido**

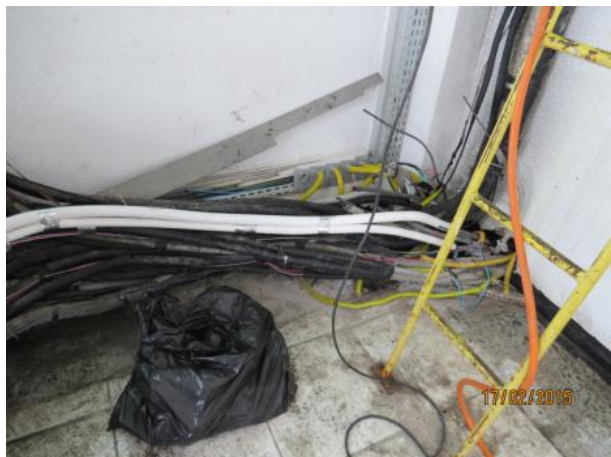
Dada a rápida intervenção dos Bombeiros, a ação do fogo restringiu-se apenas ao 1º pavimento (em especial à sala nº 9), tendo se originado, supostamente, a partir de problemas elétricos, oriundos do sistema de climatização.

**Figura 3 – SALA DE CONDICIONADORES DE AR. Fiação na qual supostamente teria se originado o incêndio**

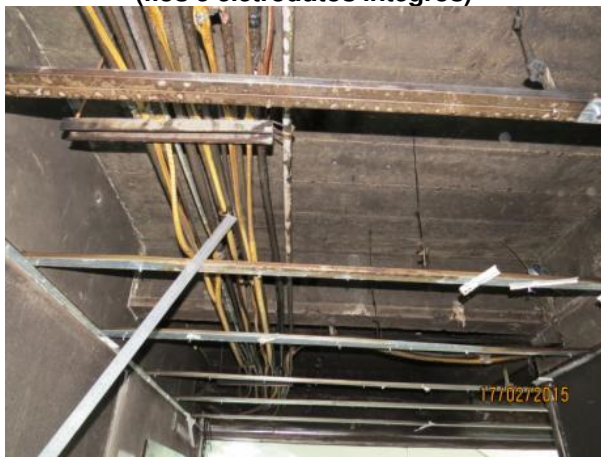
**Figura 4 – CORREDOR DE ACESSO À SALA 09. Notar região atingida pela fumaça (manchas), porém sem grandes danos causados pelo calor (fios e eletrodutos íntegros)**

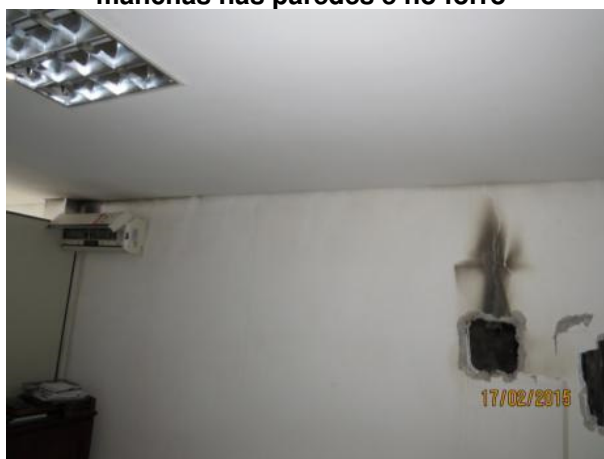
**Figura 5 – SALA VIZINHA À SALA 09. Notar poucos danos causados pelo ocorrido, gerando apenas deslocamentos de reboco e manchas nas paredes e no forro**

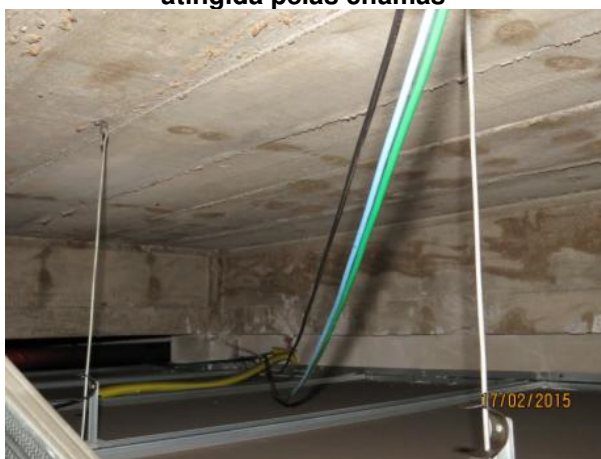
**Figura 6 – SALA VIZINHA À SALA 09. Notar integridade das estruturas sobre o forro, evidenciando que a região não foi diretamente atingida pelas chamas**

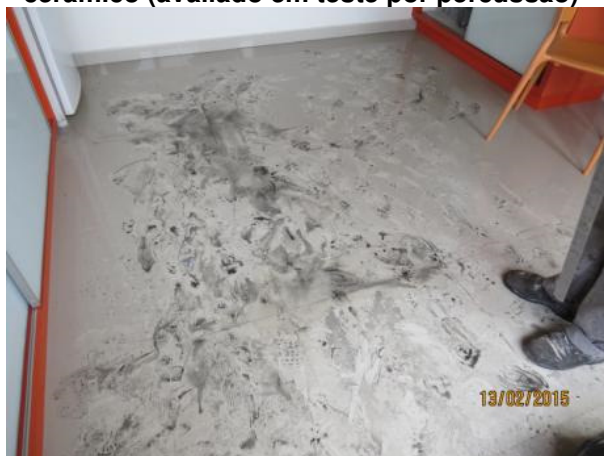
**Figura 7 – REGIÃO SOBRE A SALA 09. Observar integridade do revestimento cerâmico (avaliado em teste por percussão)**

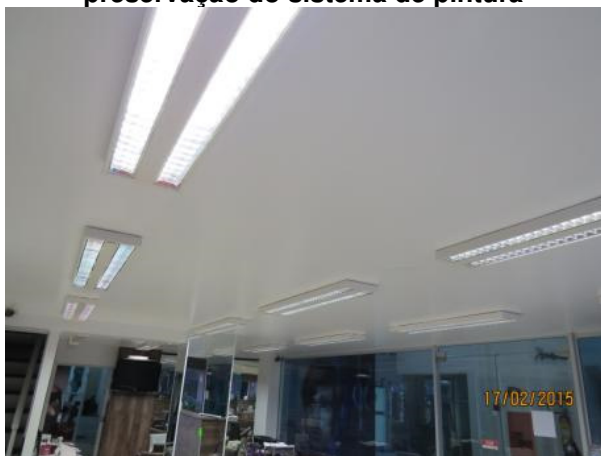
**Figura 8 – REGIÃO ABAIXO DA SALA 09. Notar integridade das estruturas, inclusive com preservação do sistema de pintura**

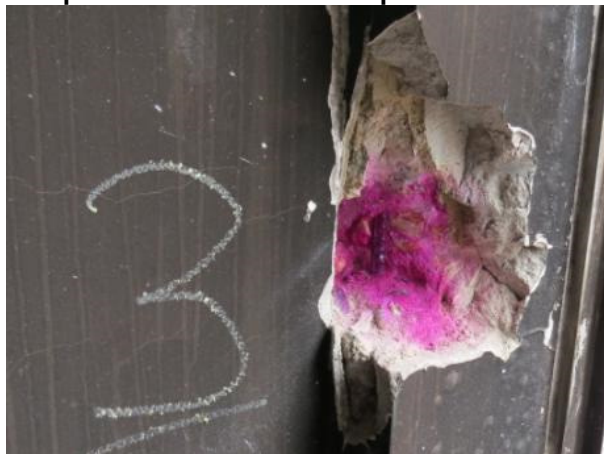
**Figura 9 – SALA 09. INSPEÇÃO ESTRUTURAL.** No detalhe, ponto 03 localizado em pilar, apresentando bom pH do concreto (coloração rosa), cobrimento satisfatório e integridade da armadura (composta por aço laminado a quente – CA 50A). A situação encontrada neste pilar se repete em todos os outros pilares da sala

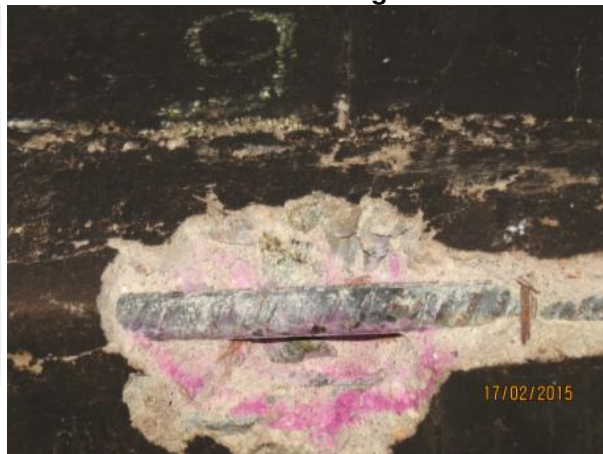
**Figura 10 – SALA 09. INSPEÇÃO ESTRUTURAL.** No detalhe, ponto 09 localizado em viga, apresentando concreto com pH baixo (coloração rosa de pouca intensidade) mas com cobrimento satisfatório e integridade da armadura (aço CA 50A, laminado a quente). A situação encontrada nesta viga se repete na maioria das vigas

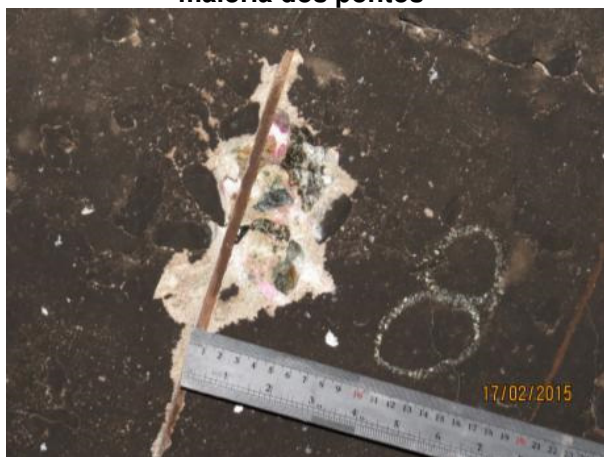
**Figura 11 – SALA 09. INSPEÇÃO ESTRUTURAL.** No detalhe, ponto 08 localizado em laje, apresentando pH insatisfatório (ausência de coloração rosa), baixo cobrimento e armadura íntegra (CA 60, aço laminado a quente). A situação encontrada neste ponto da laje se repete na maioria dos pontos

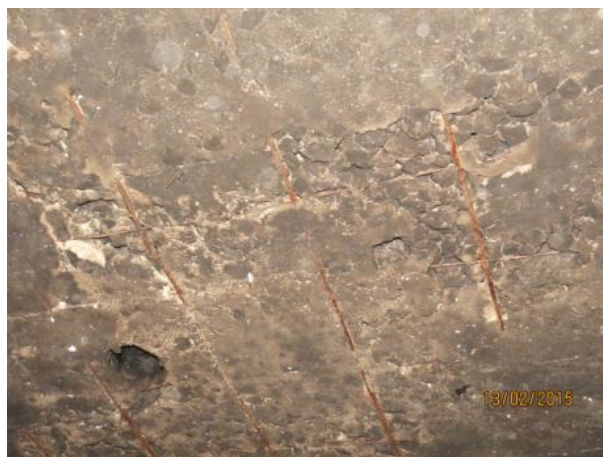
**Figura 12 – SALA 09. LAJE DE TETO.** Notar região próxima ao ponto 15, apresentando deterioração do cobrimento (“*spalling*”) com exposição das ferragens

- 2) Quanto à reabilitação do concreto: dado fato de que o concreto se mostrou com boas condições de resistência, considerou-se necessários apenas reparos localizados, restritos àquelas regiões onde houve deslocamento espontâneo ("spalling"), onde foram realizados ensaios e/ou onde eventualmente for percebida a existência de alguma falha construtiva (nichos de concretagem);

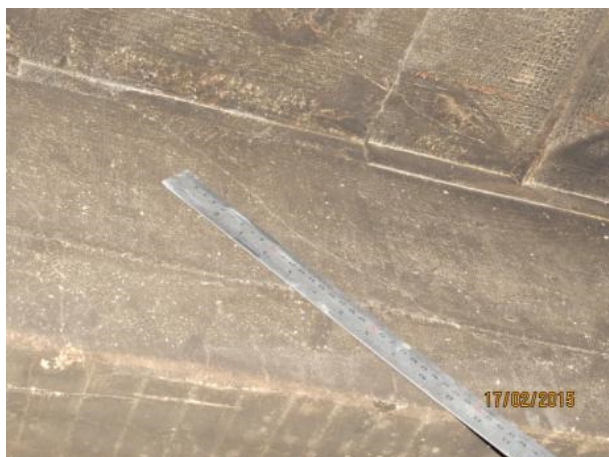
**Figura 13 – SALA 09. No detalhe, trincas localizadas em laje e viga próximas ao ponto 11**

Observou-se a ocorrência de grau reduzido de fissuração - consistindo de fissuras de pequena abertura, presentes apenas em trecho de viga -, em face de prováveis movimentações térmicas, decorrentes da elevação das temperaturas, durante o incêndio (vide Figura 13);

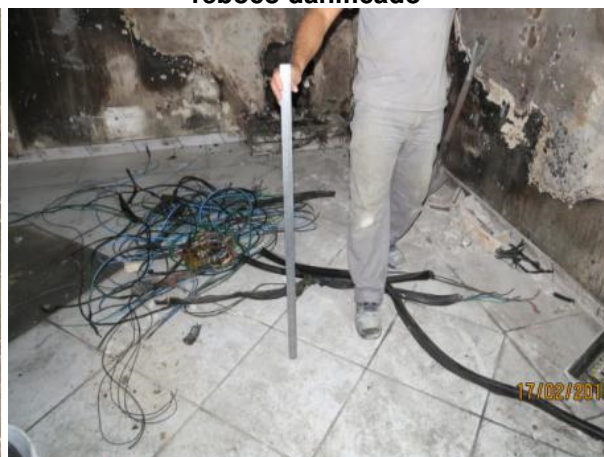
**Figura 14 – SALA 09. TESTE DE PERCUSSÃO. Detecção de diversas placas cerâmicas em processo de deslocamento. Notar também reboco danificado**

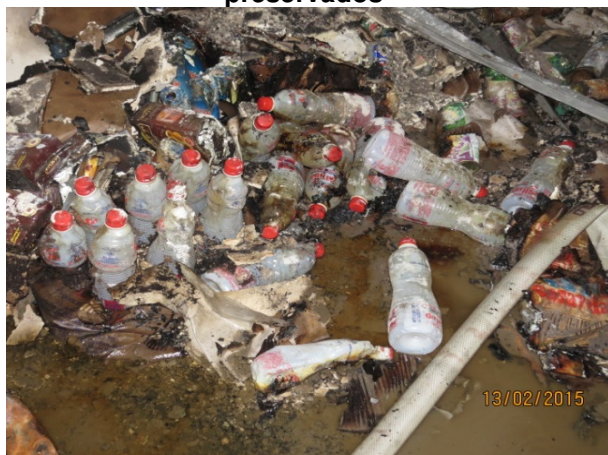
**Figura 15 – SALA 09. Notar presença de recipientes plásticos, diversos totalmente preservados**

Por simples análise visual, constatou-se que diversos materiais presentes na sala 09 no momento do ocorrido encontravam-se ainda íntegros e não consumidos pelas chamas (vide Figura 15, retro apresentada). Outrossim e durante a realização dos trabalhos, foi possível perceber que não houve mudança significativa da coloração do concreto (vide Figuras 29, 30 e 31, retro apresentadas).

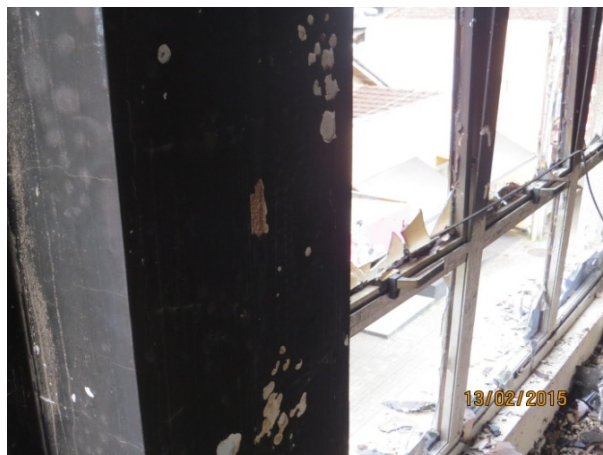
**Figura 16 – SALA 09. Notar ocorrência de deformação, nas esquadrias de alumínio**

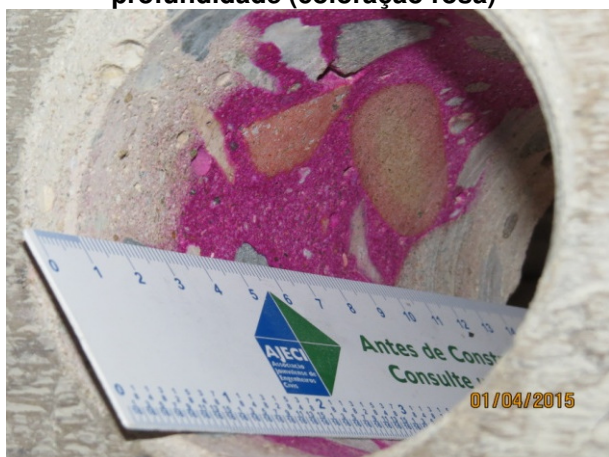
**Figura 25 – SALA 09. Observar concreto com pH satisfatório somente a grande profundidade (coloração rosa)**

As análises do pH do concreto, sobretudo nos locais de extração dos testemunhos (vide figura 25, retro apresentada), indicam que houve redução expressiva da sua alcalinidade – em face do efeito combinado da carbonatação e da calcinação. Foram detectados diversos pontos onde o concreto encontra-se comprometido a uma profundidade superior a 4cm, contados de ambas as faces das vigas, o que já atinge as ferragens.

- 3) Quanto às medidas preventivas no tocante a corrosões futuras: pelo fato do concreto apresentar-se com pH pouco alcalino e também em face dos elevados potenciais de corrosão aferidos, teve-se como recomendável a aplicação de produto inibidor de corrosão, com objetivo de retardar o desenvolvimento de processos corrosivos intensos e danosos. Aplicado sobre a superfície do concreto, este produto penetra profundamente propiciando proteção química às ferragens contra os efeitos da corrosão;

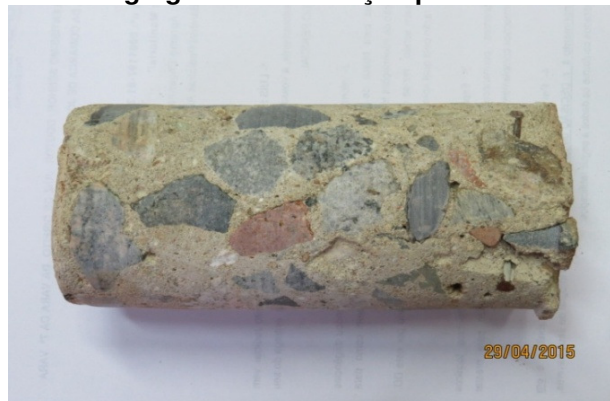
**Figura 29 – TESTEMUNHO 11. Notar excesso de agregados e fissuração presentes**

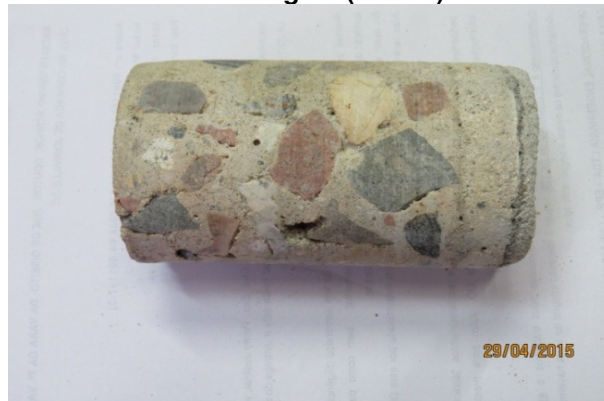
**Figura 30 – TESTEMUNHO 13. Notar nichos de concretagem (vazios)**

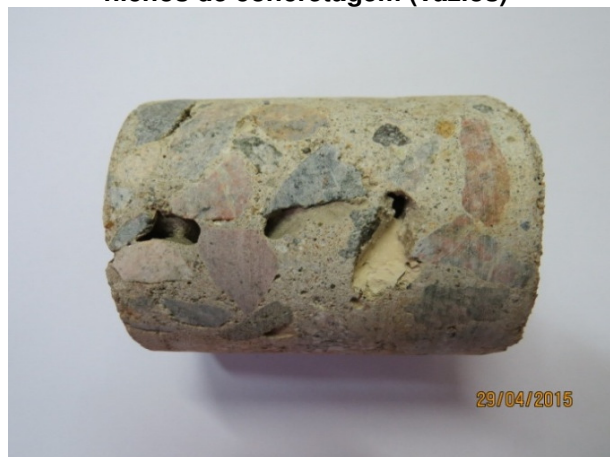
**Figura 31 – TESTEMUNHO 14. Observar nichos de concretagem (vazios)**
