# **Perícia em Processo Produtivo de Garrafas de Vidro**

**Gilberto Adib Couri; Isabelle Portugal  
Serrado; Camilla Rocha França**

**IBAPE – XX COBREAP – CONGRESSO BRASILEIRO DE ENGENHARIA DE  
AVALIAÇÕES E PERÍCIAS, SALVADOR-BAHIA**

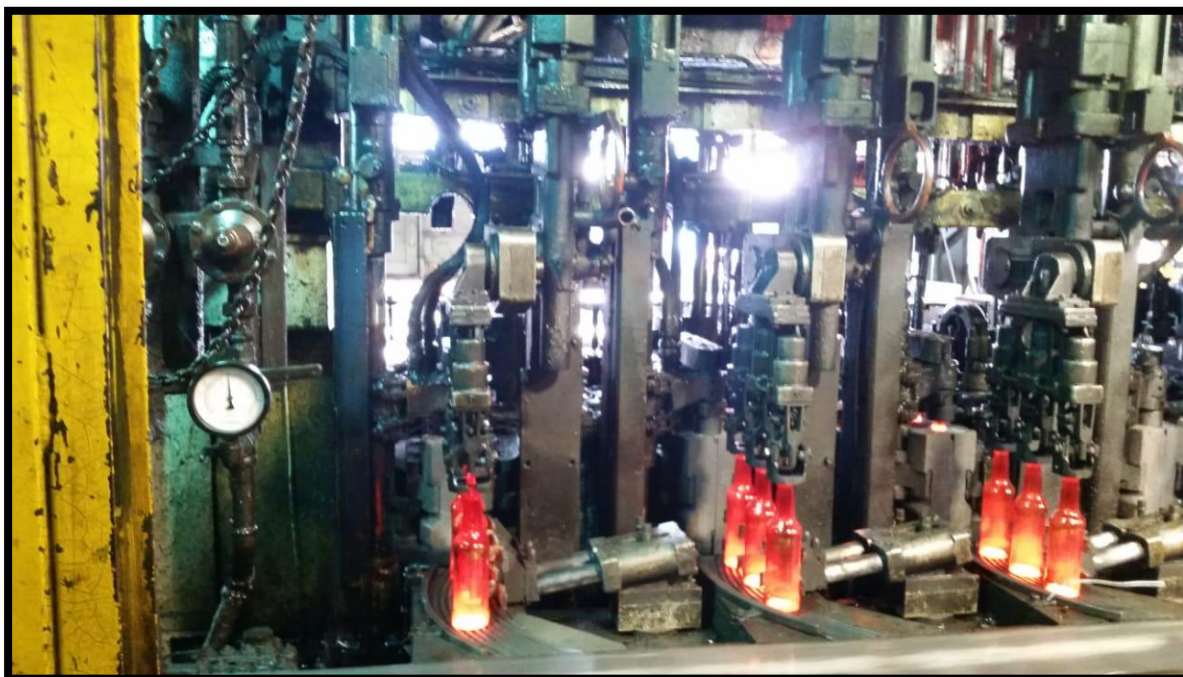
Um fabricante de embalagens de vidro percebeu uma falha em seu processo produtivo, que ocasionou reclamações sobre mais de 14 milhões de garrafas tipo girafa por ele produzidas para futuro envase (Figura 01). As reclamações tratavam de defeitos informados pelos envasadores, como baixo torque e vazamento de líquidos, com a reprovação das garrafas em testes por eles executados. O defeito provocou o descarte do lote, causando enorme prejuízo financeiro.

**Figura 01: Linha de produção das garrafas de vidro tipo girafa**

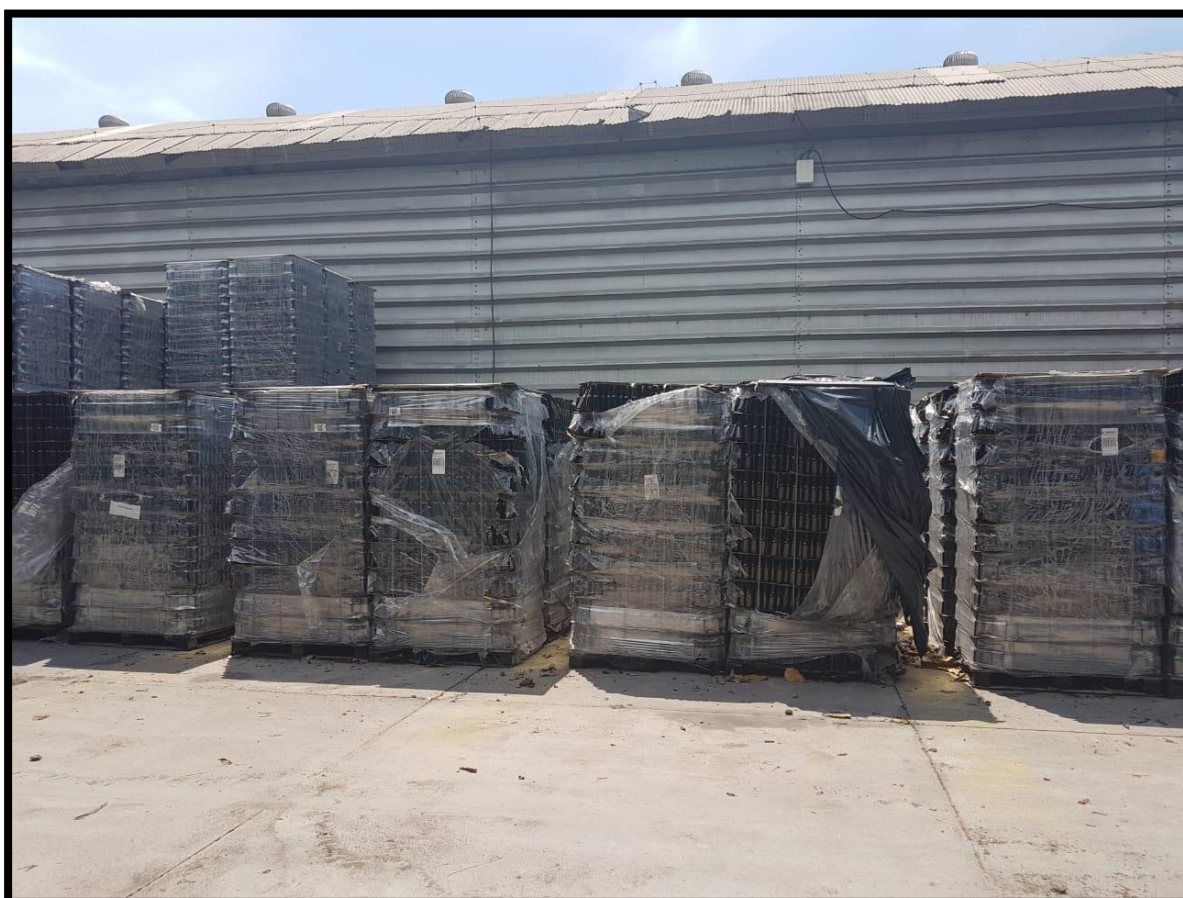
**Figura 02: Parte do lote descartado por problema identificado**

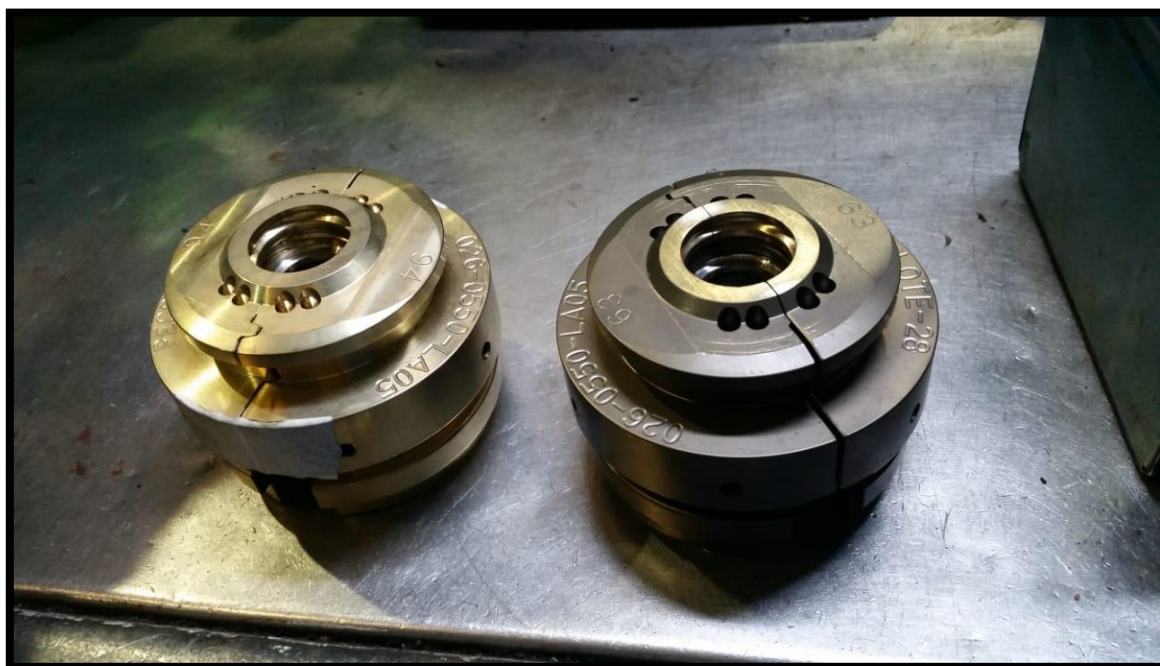
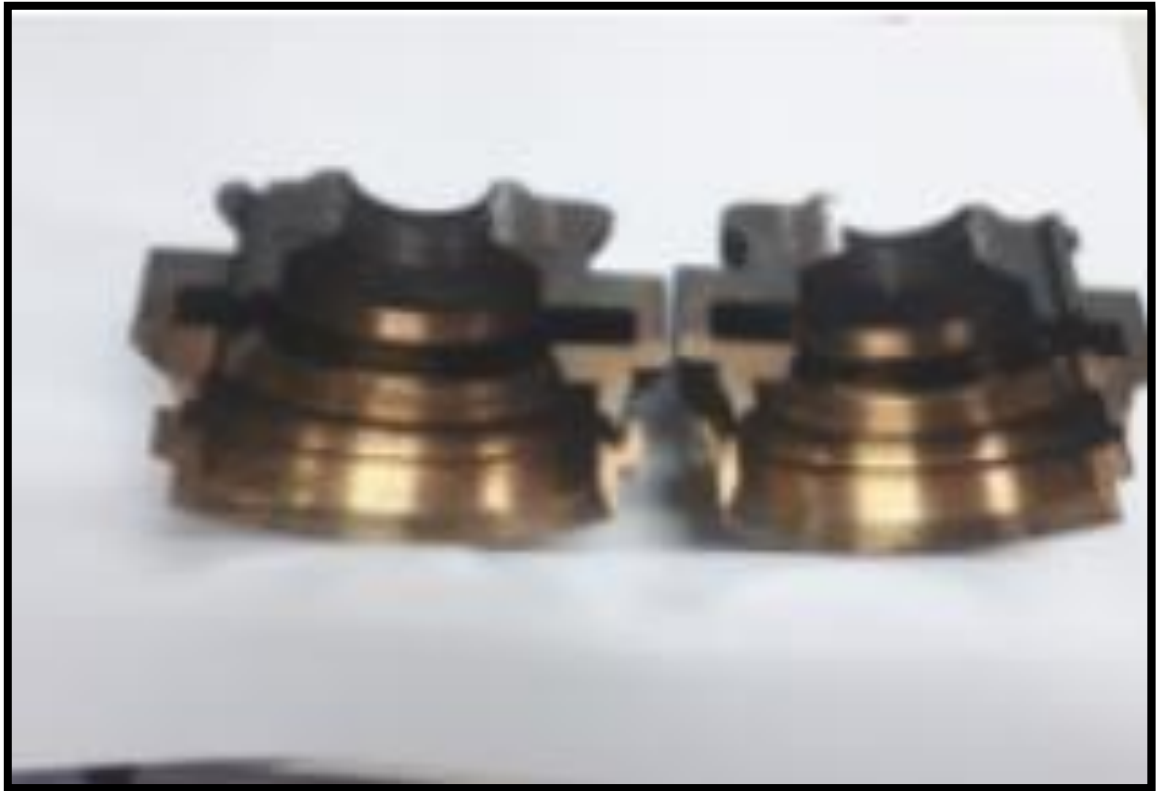
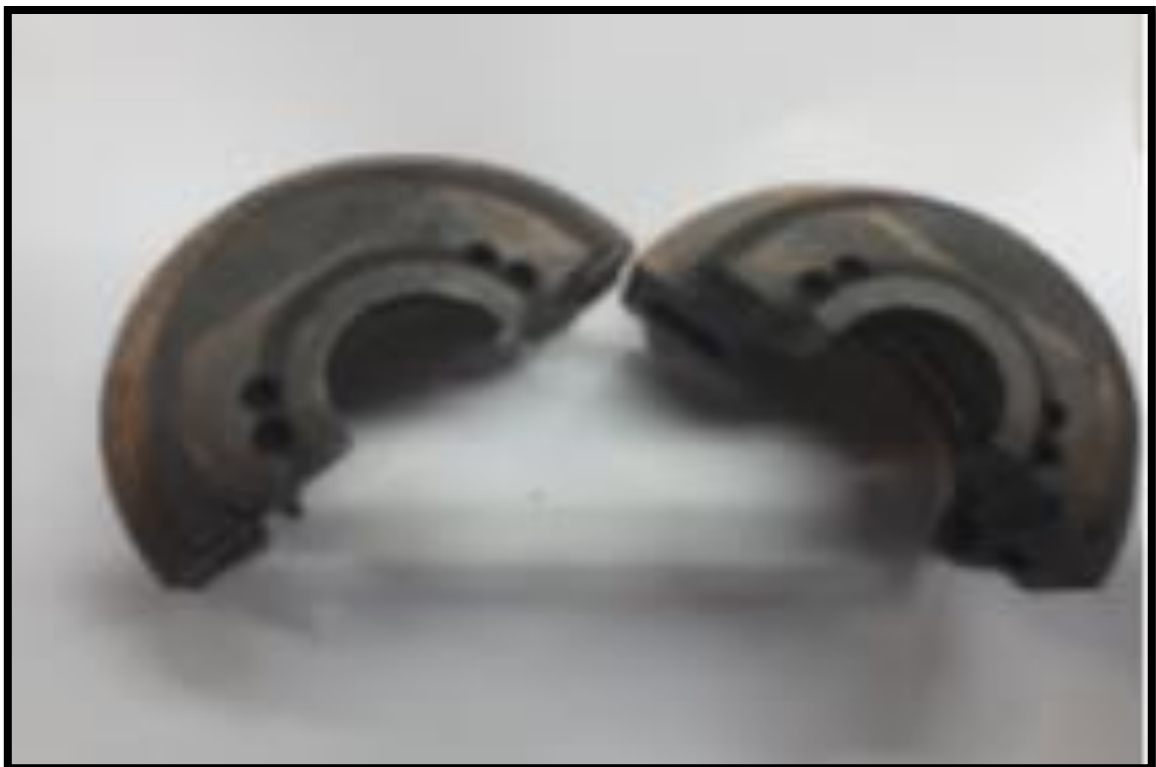
A moldagem da rosca depende da utilização de coroas metálicas conforme apresentado nas Figuras 07 e 08 a seguir. As coroas são compradas de diferentes fornecedores, que trabalham com usinagem dessas peças. Essas coroas são então distribuídas numa linha de produção com dezenas de fileiras independentes.

Figura 07 (a), (b) e (c) – Coroas utilizadas para moldagem das roscas das garrafas produzidas

Após a identificação de que as garrafas fabricadas estavam apresentando problemas de vedação, constatou-se que as coroas utilizadas na fabricação apresentavam passo maior do que o previsto em projeto.

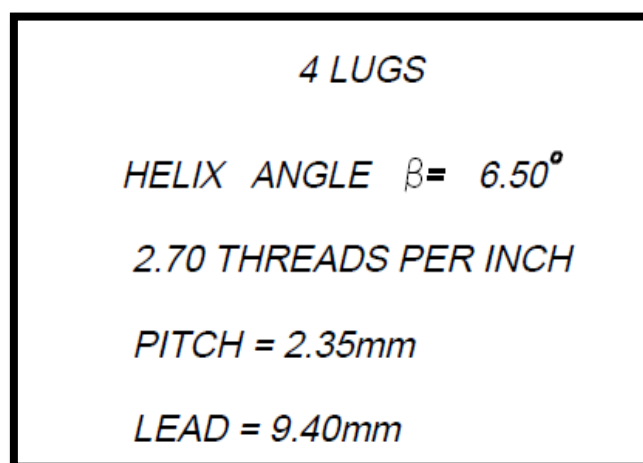
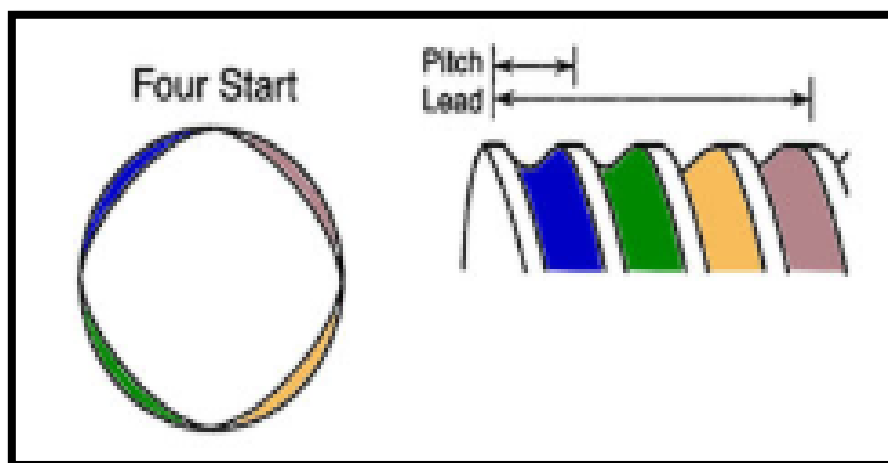
O passo da coroa é calculado com base nas informações constantes no projeto de especificação do TPI (*threads per inch*) e da quantidade de “lugs” (filetes) identificada no desenho de projeto. Segundo o projeto, verifica-se que são 2,70 TPI e 4 lugs (Figura 10.a).

Dividindo-se 2,70 (TPI) por 25,4 mm (1 polegada), encontra-se 9,40 mm referente à medida *lead*. Para 4 lugs tem-se um passo (*pitch*) de 2,35 mm (9,40 mm / 4). A Figura 10.b a seguir ilustra cada uma dessas definições.

Figura 10 – (a) Extrato do projeto da rosca (b) Definições de medidas da rosca

O mesmo projeto define a Cota S como sendo de  $2,36 \pm 0,06$  mm. O desrespeito ao valor definido em projeto para o passo ou para o ângulo de hélice poderiam ser responsáveis pelo baixo torque e, conseqüentemente, pela má vedação das garrafas. Dessa forma, fez-se necessário proceder a uma verificação.

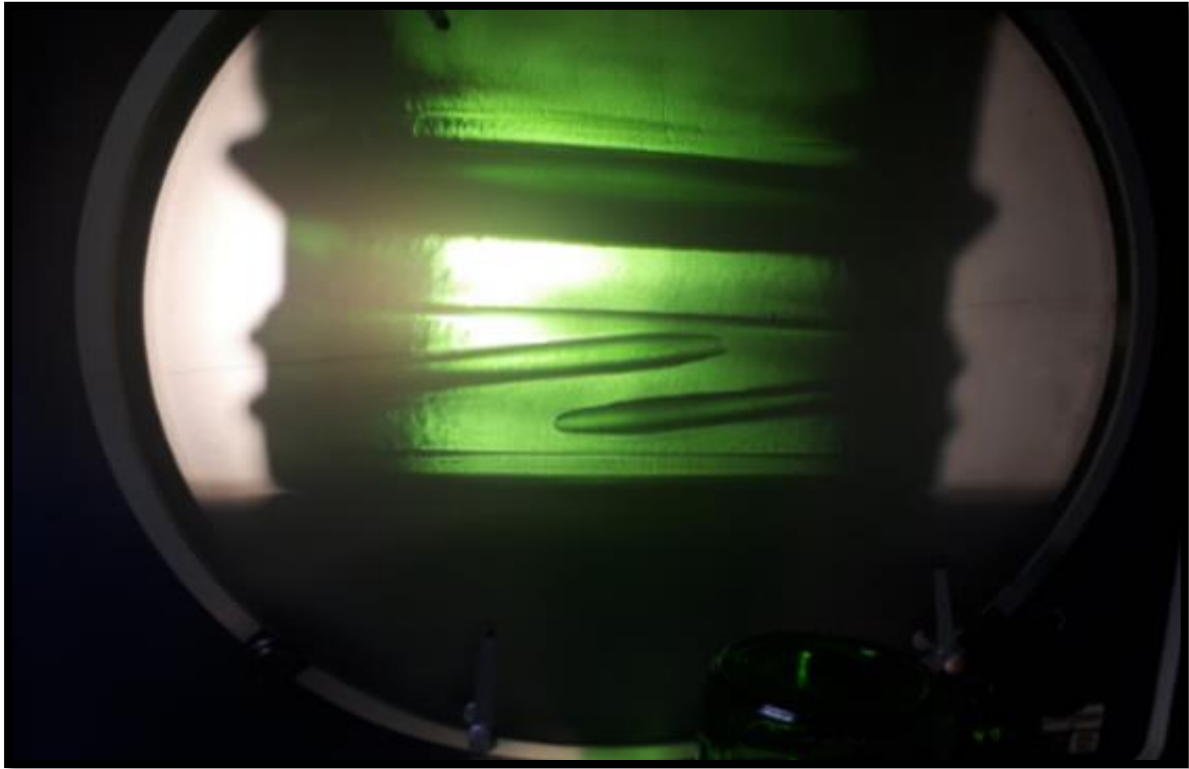
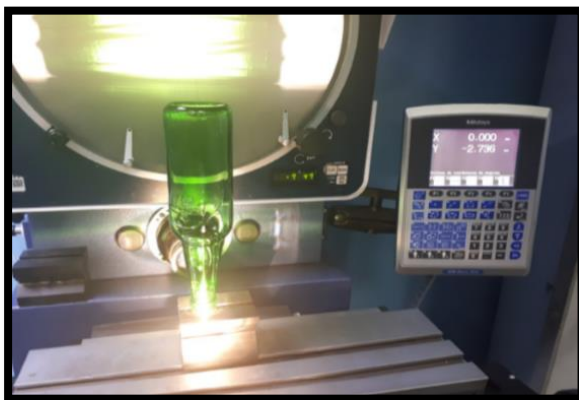
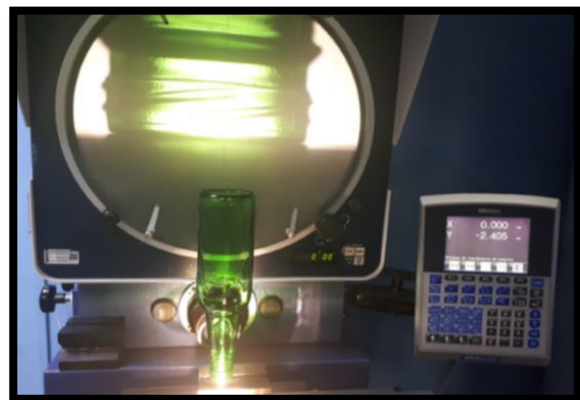
Os resultados obtidos estão expostos na Tabela 01 a seguir. É importante observar que os valores em discordância com o previsto em projeto estão grifados em vermelho. Especificamente para as novas garrafas produzidas, é possível observar que as 6 amostras apresentam passo muito maior que o definido em projeto, indicando que as coroas do fornecedor específico não atendem ao especificado.

Quanto à Cota S, verificou-se que a garrafa que fazia parte do lote devolvido não atendia ao previsto em projeto. Nesse caso, a responsabilidade é do fabricante das garrafas. Porém, constatou-se que a cota S só seria capaz de provocar o efeito indesejado de má vedação se somada a um descumprimento do comprimento passo. A seguir é apresentada a Figura 12 com o resultado obtido no equipamento de medição.

Figura 12 – (a) Lote de novas garrafas produzidas

Figura 12 – (b) Medição da Cota S (c) Medição do passo

Realizando-se a produção de amostras de garrafa com uma coroa deste fornecedor específico, constatou-se que a média do passo e da cota S estão com dimensões diferentes do especificado em projeto. Portanto, afirma-se que esta diferença ocasionou a má vedação das garrafas.

Após o ocorrido e diante do prejuízo causado, torna-se evidente a necessidade de uma melhora no sistema de rastreabilidade da fabricante que permita identificar a coroa que foi utilizada na produção de cada lote de garrafas, além da melhoria das medidas de inspeção no ato do recebimento dessas coroas de seus fornecedores. Por fim, a verificação das medidas do passo e do ângulo de hélice não demanda qualquer novo *capex* na operação da qualidade da empresa, pois pode ser utilizado o mesmo equipamento já empregado para medir alguns parâmetros, como a Cota S. Essa medida também contribuiria tecnicamente para a melhoria na confiabilidade do processo e capacidade de se evitar eventos como o ocorrido.
