# ROMPIMENTO DE BARRAGENS DE REJEITOS DA MINERAÇÃO

## BARRAGEM DE FUNDÃO - MARIANA-MG

### PERITO OTAVIO GOULART GUERRA III

BARRAGEM DE  
FUNDÃO

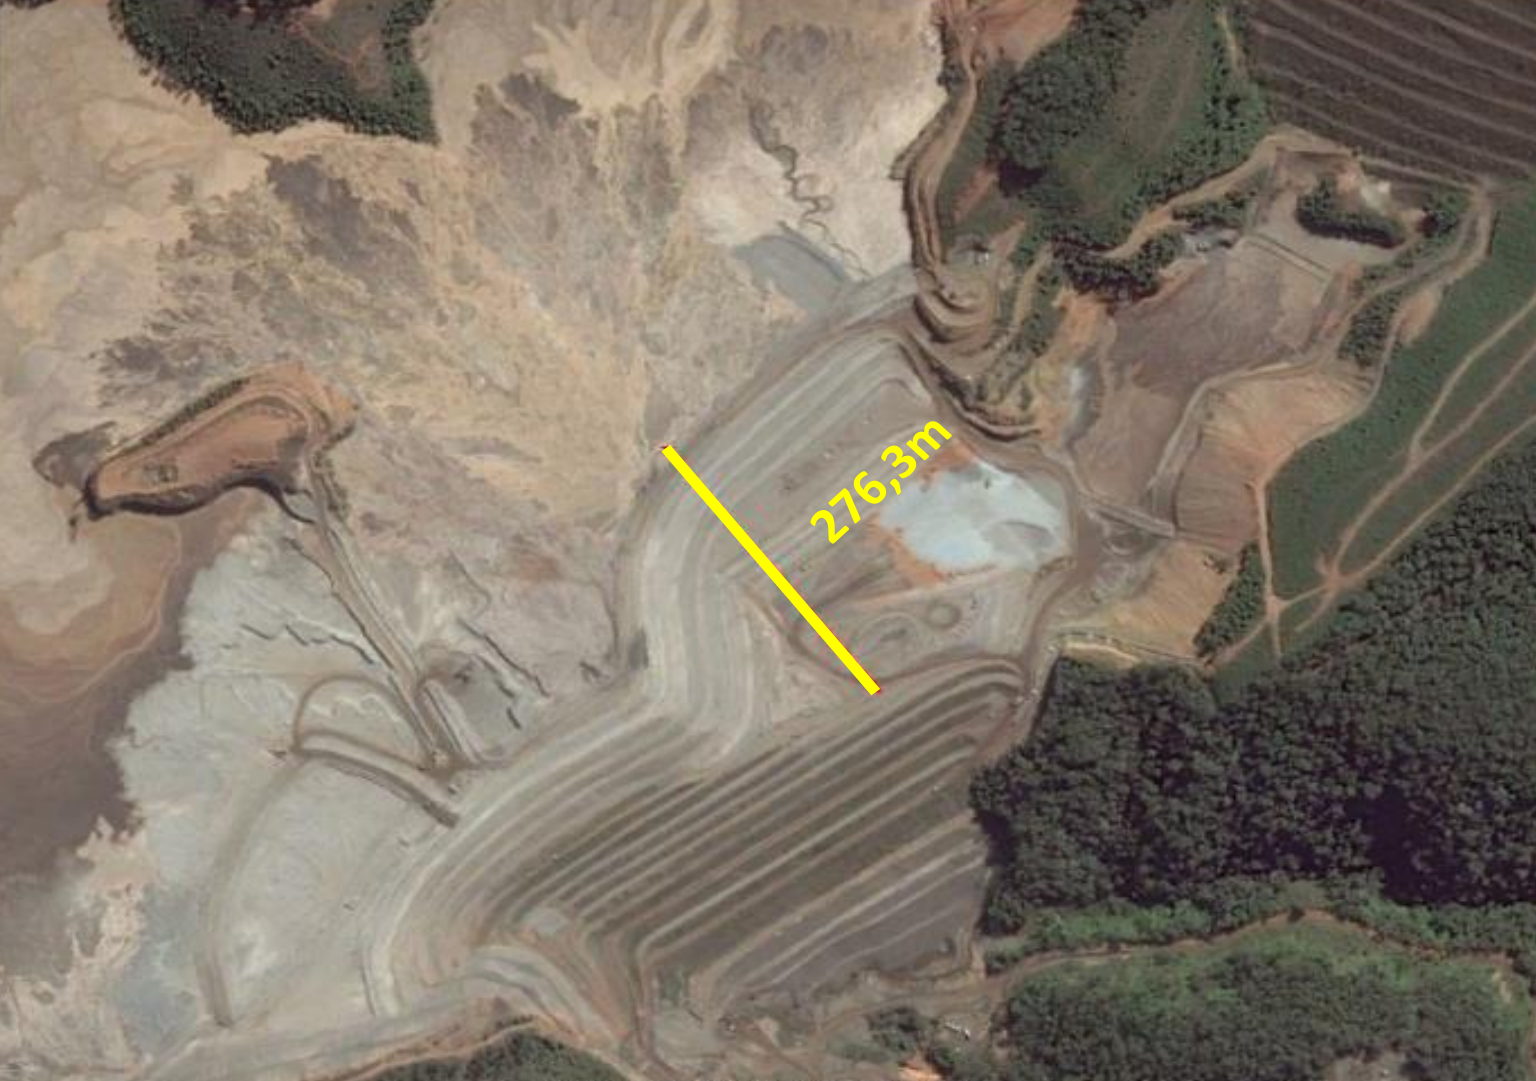
2015

$$333 - 276,3 = 56,7\text{m}$$

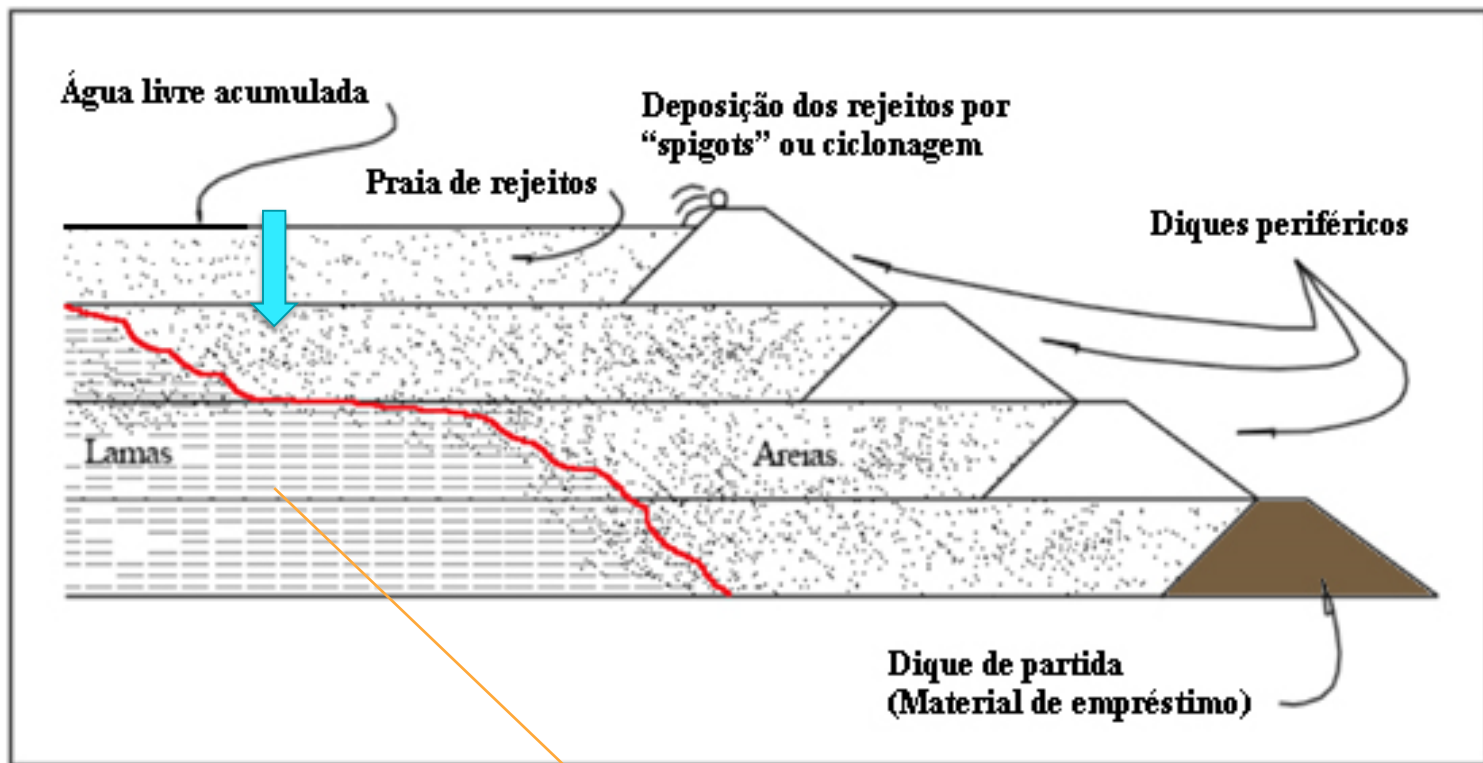
7/20/2015

ELEVAÇÃO DA  
POROPRESSÃO

Dique02 assoreado

recuo do eixo

- O Dique 2 foi alteado até a elevação 872m.
- A sua altura deveria acompanhar a altura da barragem principal até a elevação 920m.

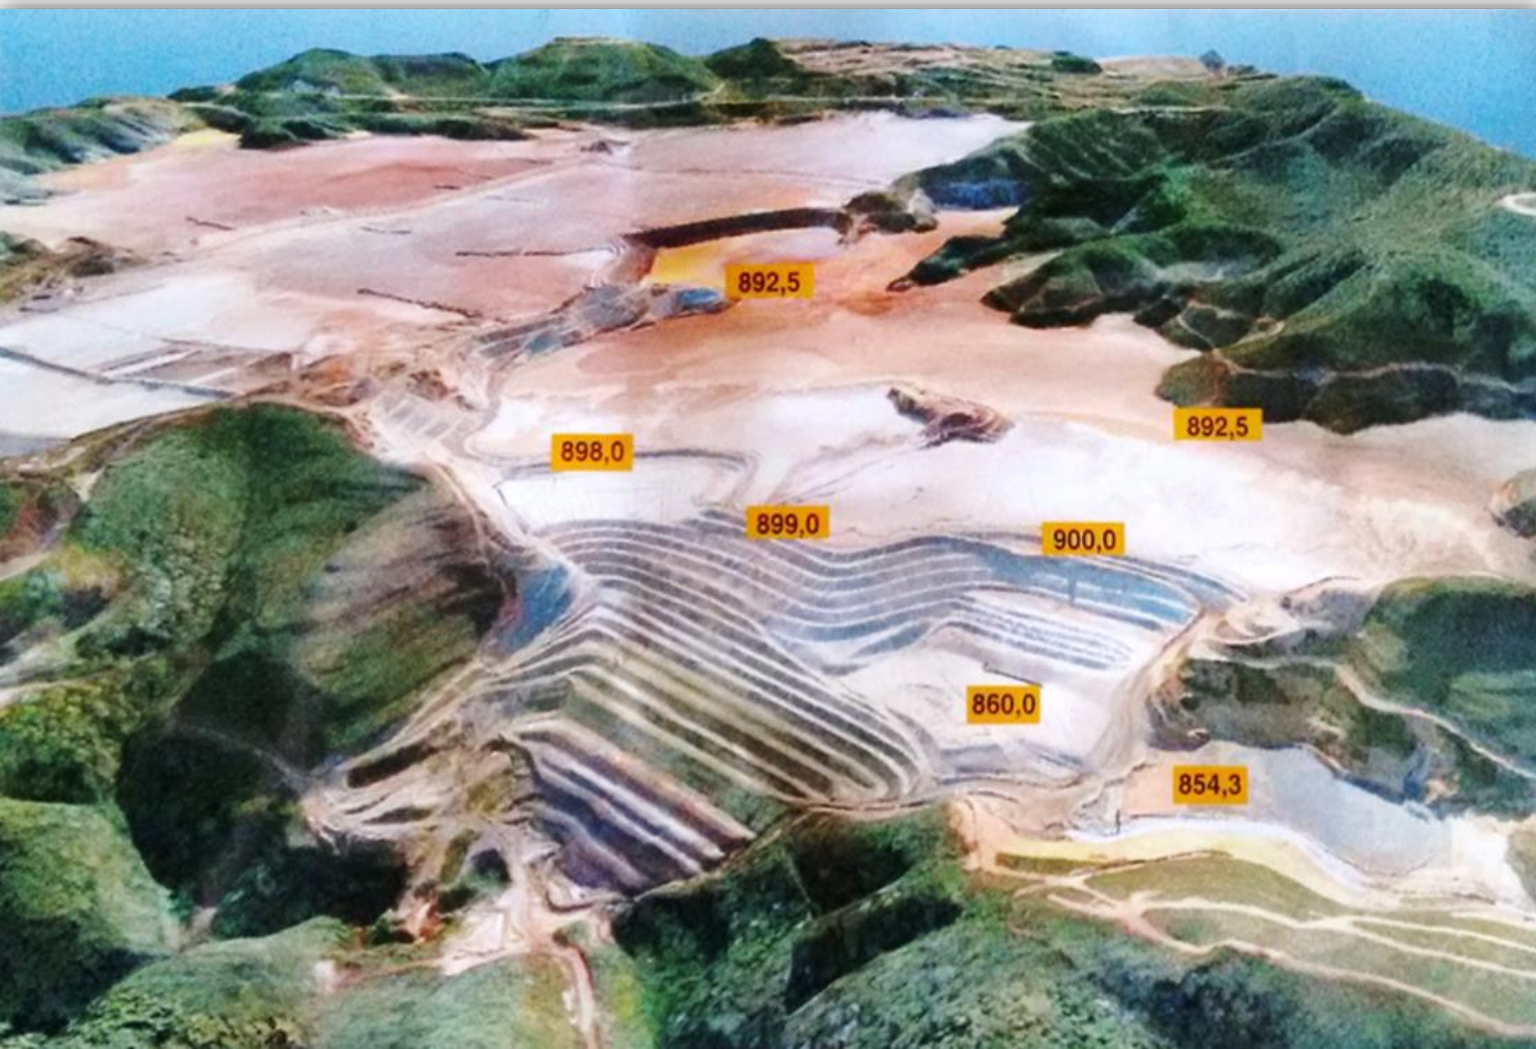
27/10/2015

$$900 - 897,5 = 2,5\text{m}$$

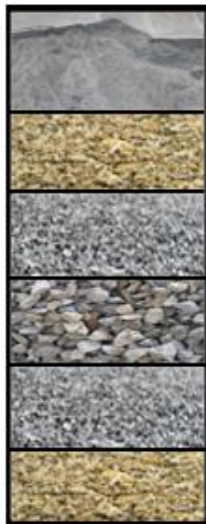
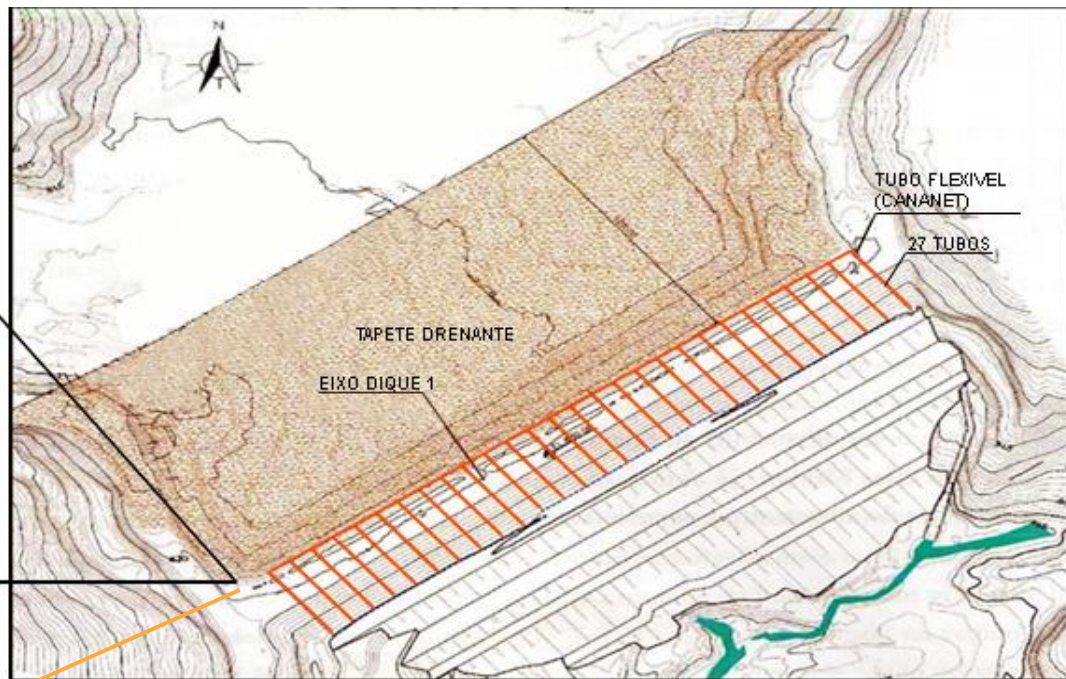
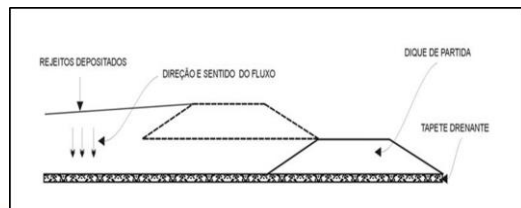
# SISTEMA DE DRENAGEM INTERNA - cota 826m (dique 01)

VAZÃO DETECTADA EM 2015

➡ 251,97 metros cúbicos/h.

VAZÃO DETECTADA EM 2014

➡ 293 metros cúbicos/h

Deficiência no sistema de drenagem na barragem do fundão.
