**IBAPE NACIONAL**  
Instituto Brasileiro de Avaliações  
e Perícias de Engenharia

## USO DE IMAGENS TERMOGRÁFICAS EM PERÍCIAS

### LAMARTINE MOREIRA JUNIOR

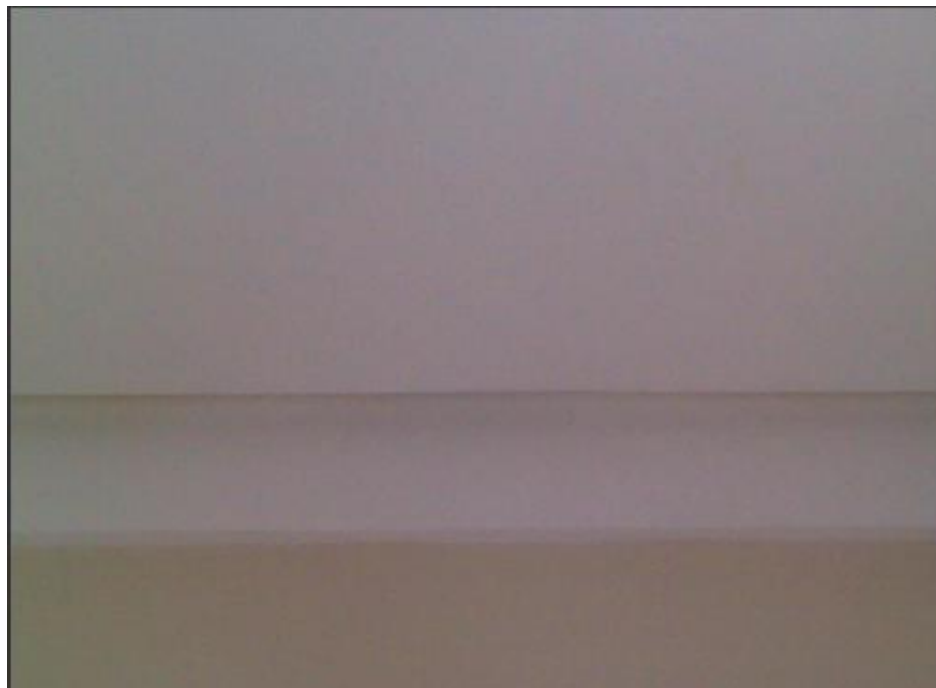
## INFILTRAÇÃO EM FORRO DE GESSO

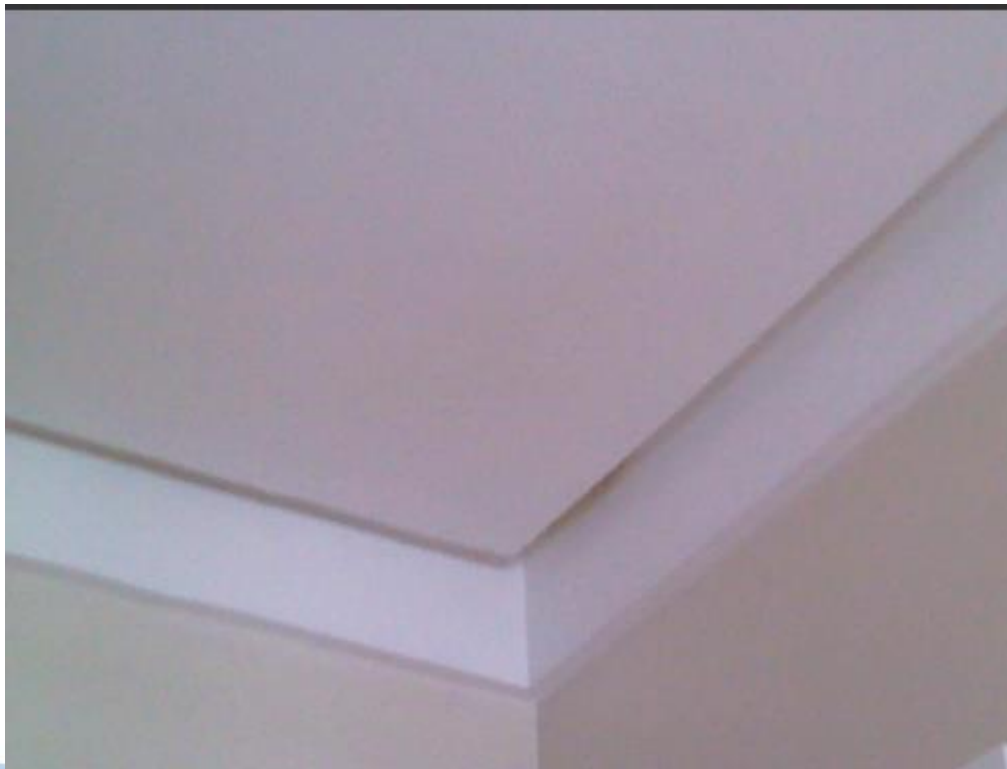
# INFILTRAÇÃO EM FORRO DE GESSO

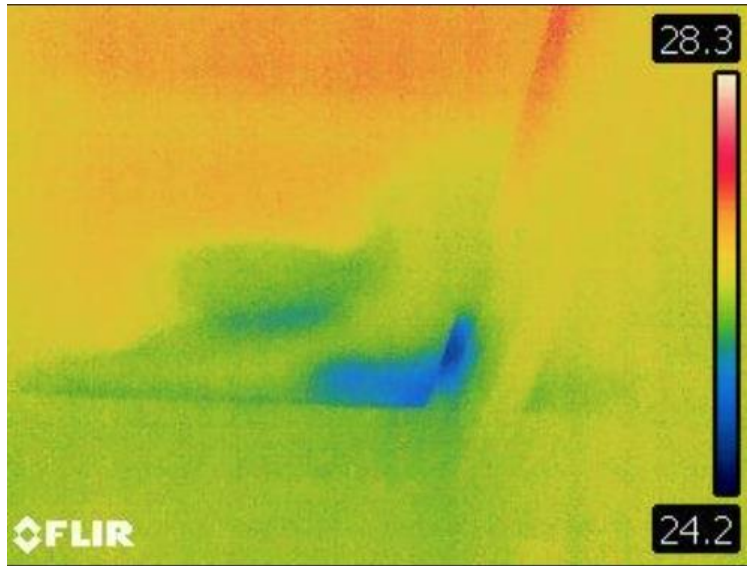
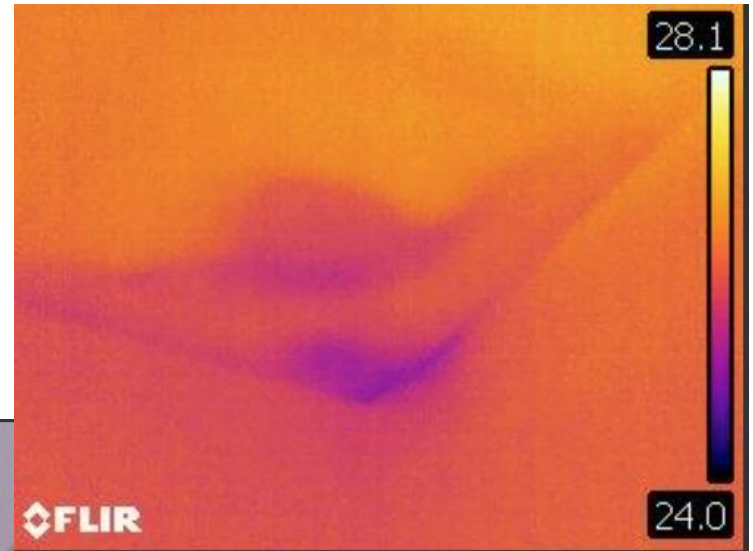
# INFILTRAÇÃO EM FORRO DE GESSO

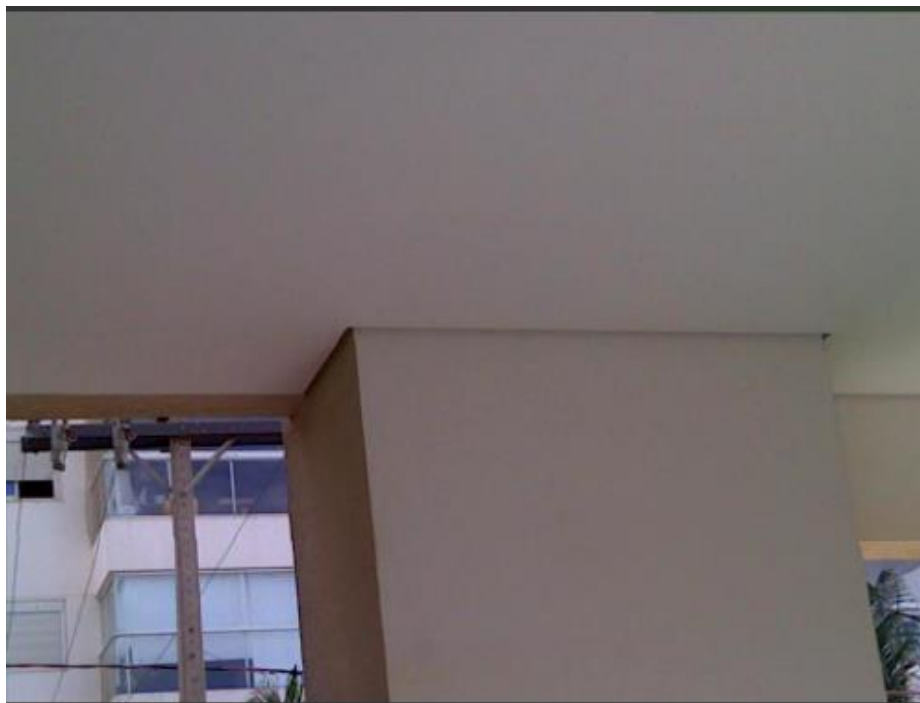
# Infiltração em Forro de Gesso no Térreo

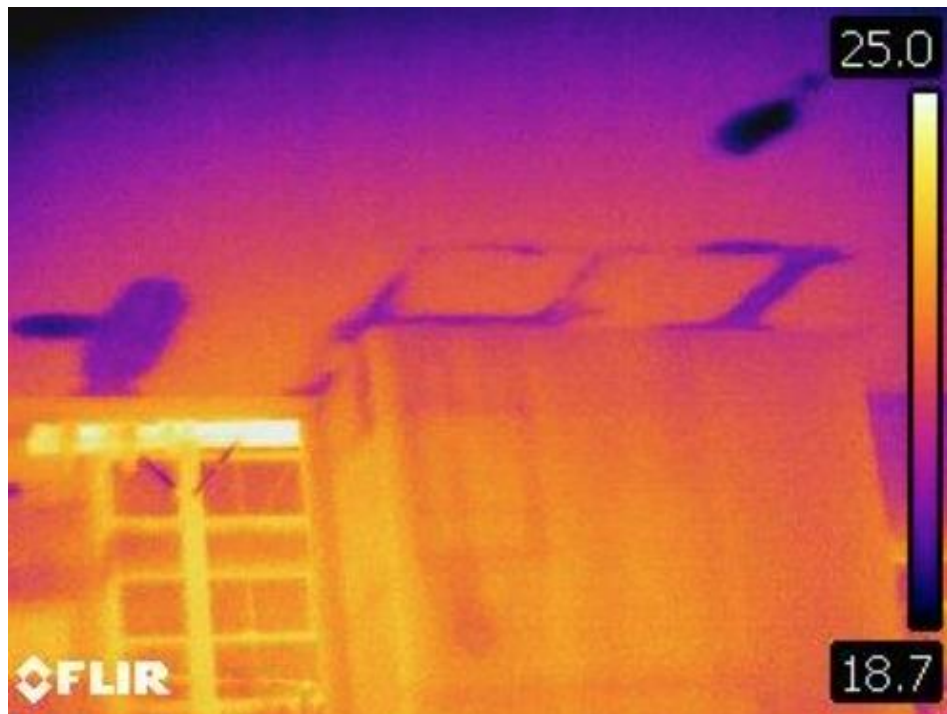
# Infiltração em Forro de Gesso no Térreo

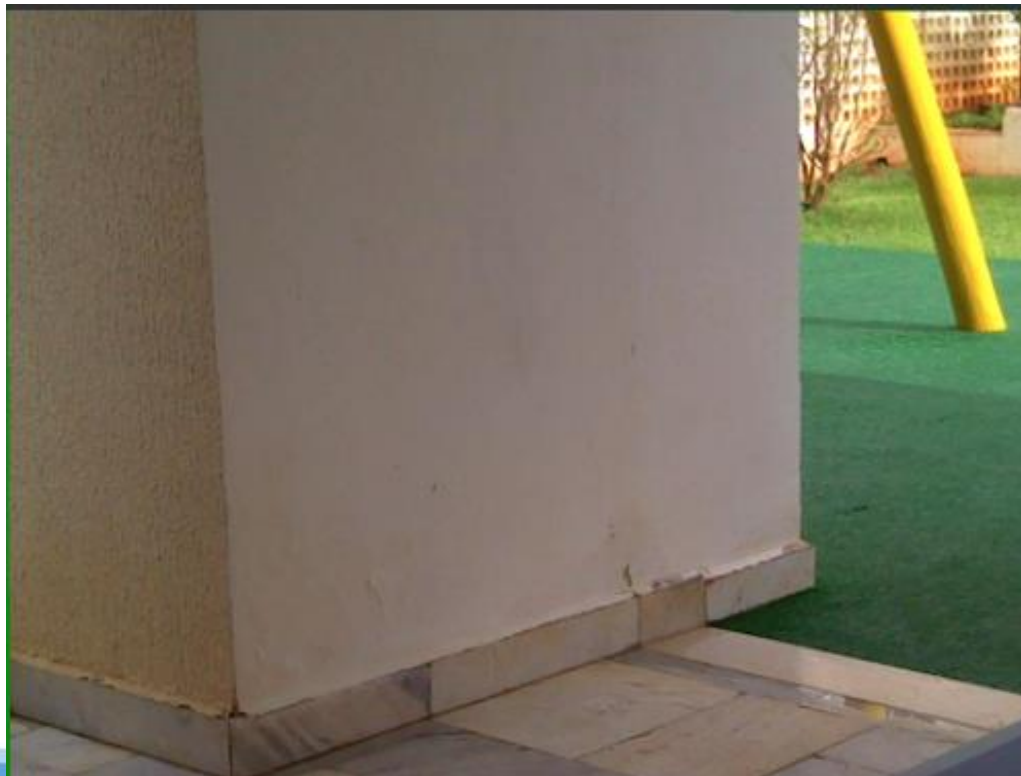
# Infiltração em enchimento de pilar no Térreo

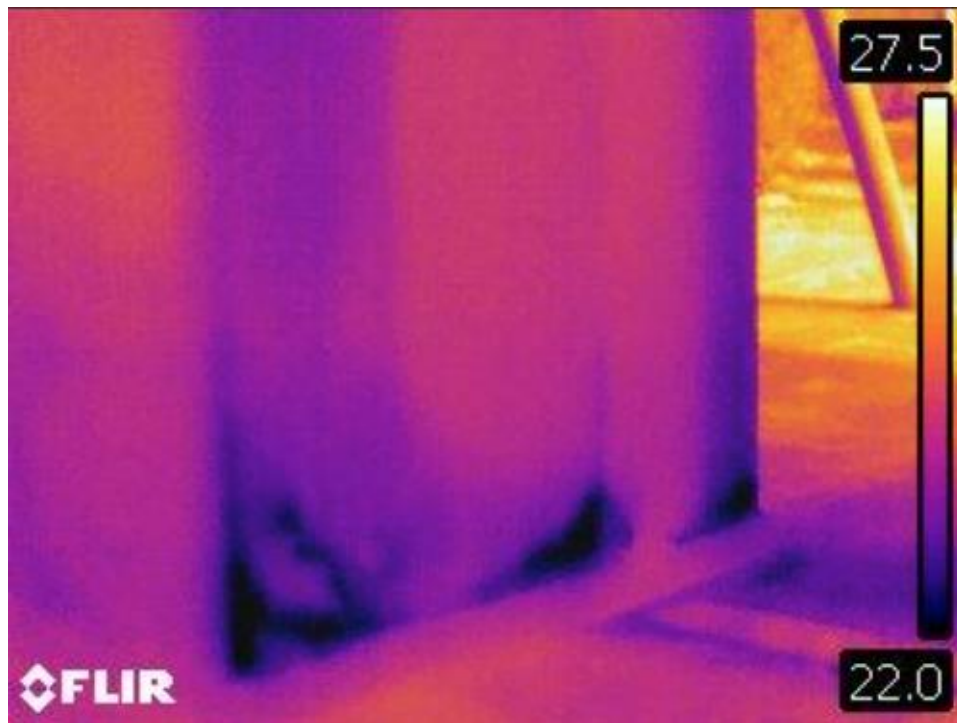
# Infiltração em enchimento de pilar no Térreo

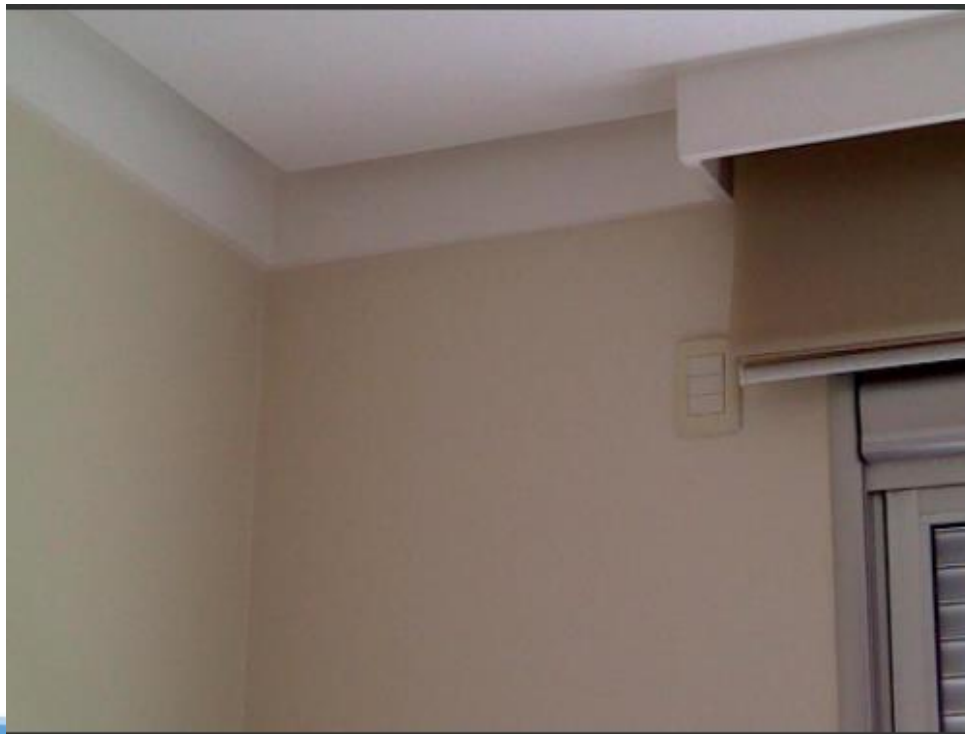
## INFILTRAÇÃO PAREDE DE VEDAÇÃO FACHADA

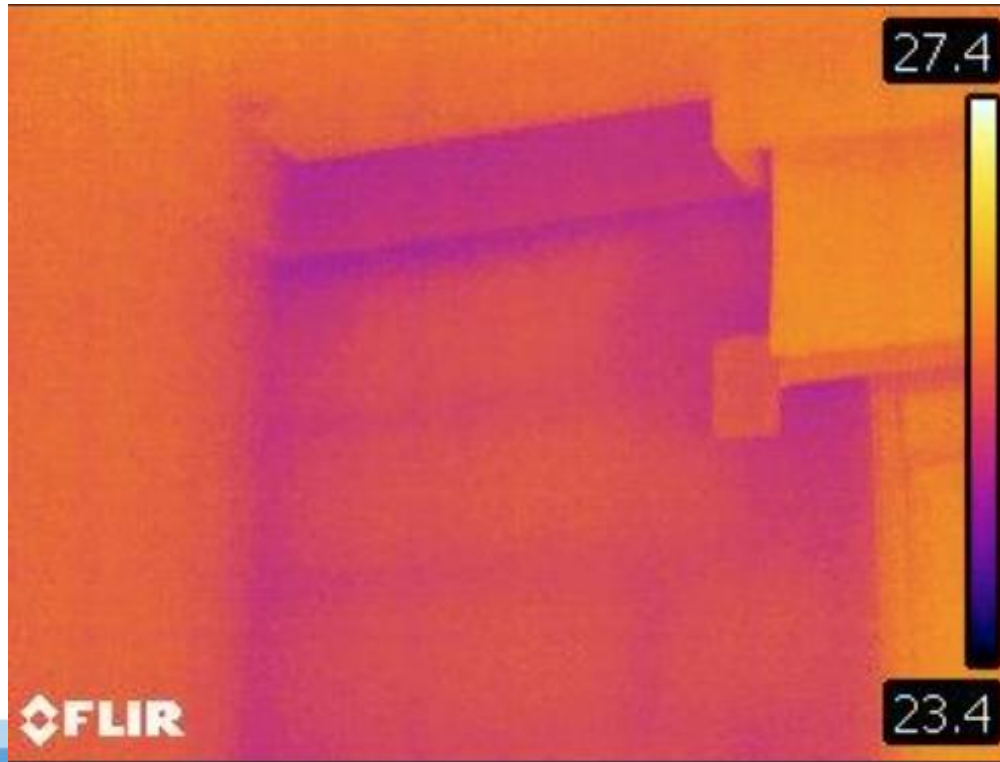
# INFILTRAÇÃO PAREDE DE VEDAÇÃO FACHADA

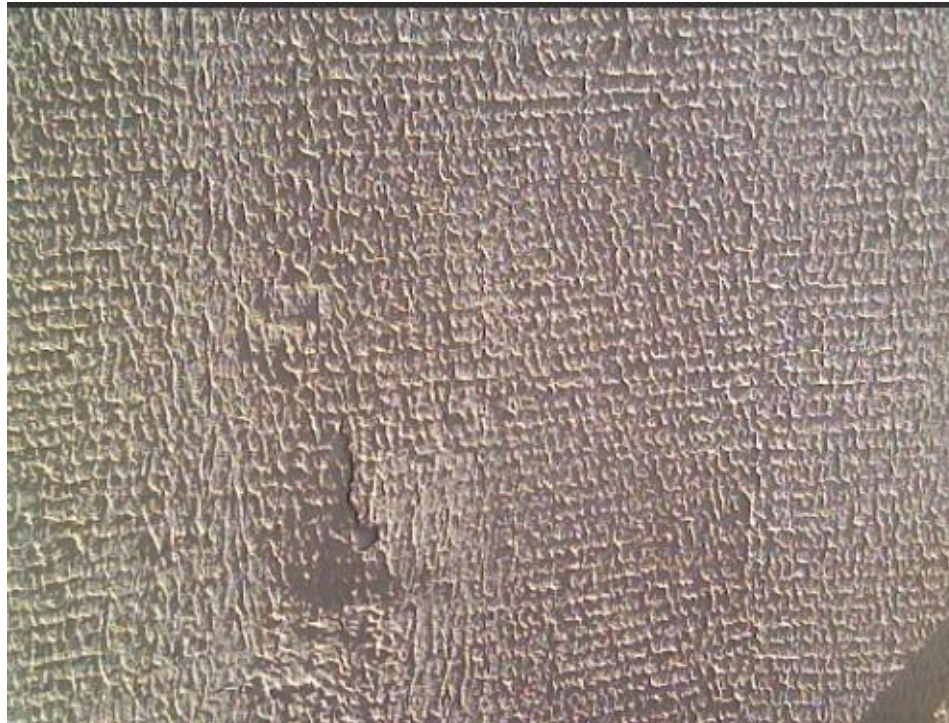
# INFILTRAÇÃO PAREDE DE VEDAÇÃO FACHADA

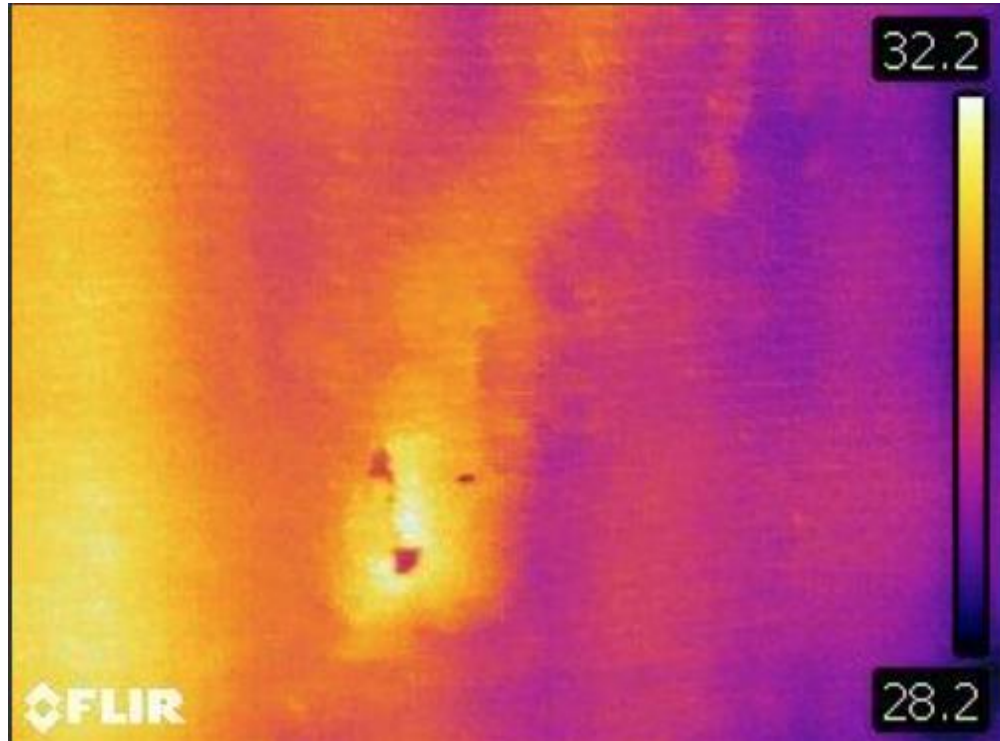
# INFILTRAÇÃO PAREDE DE VEDAÇÃO FACHADA

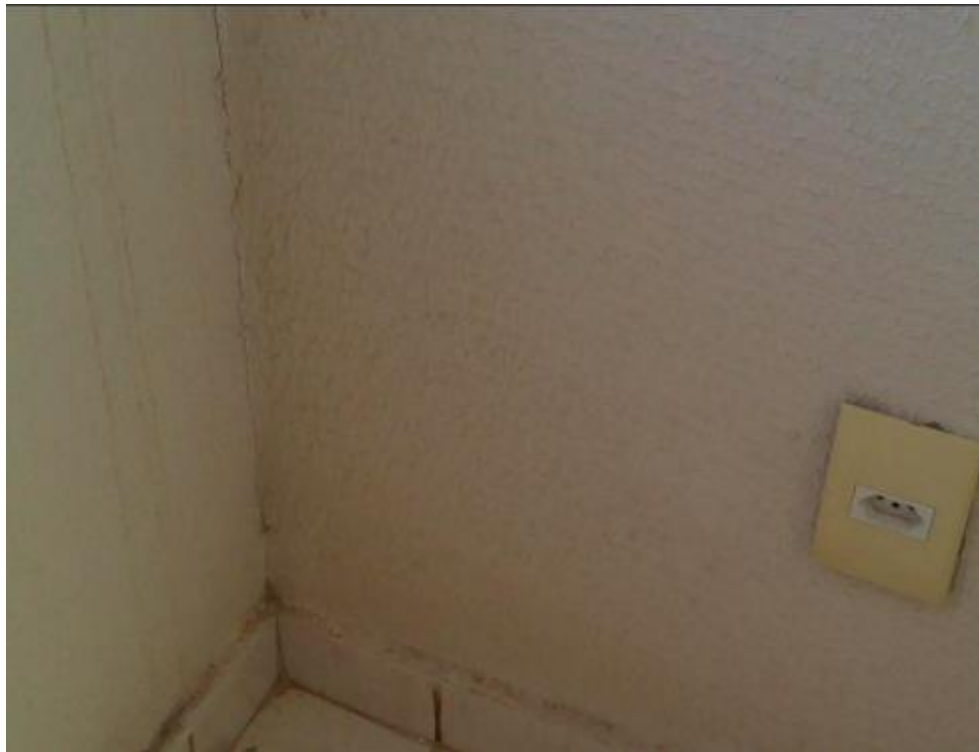
# INFILTRAÇÃO PAREDE DE VEDAÇÃO FACHADA

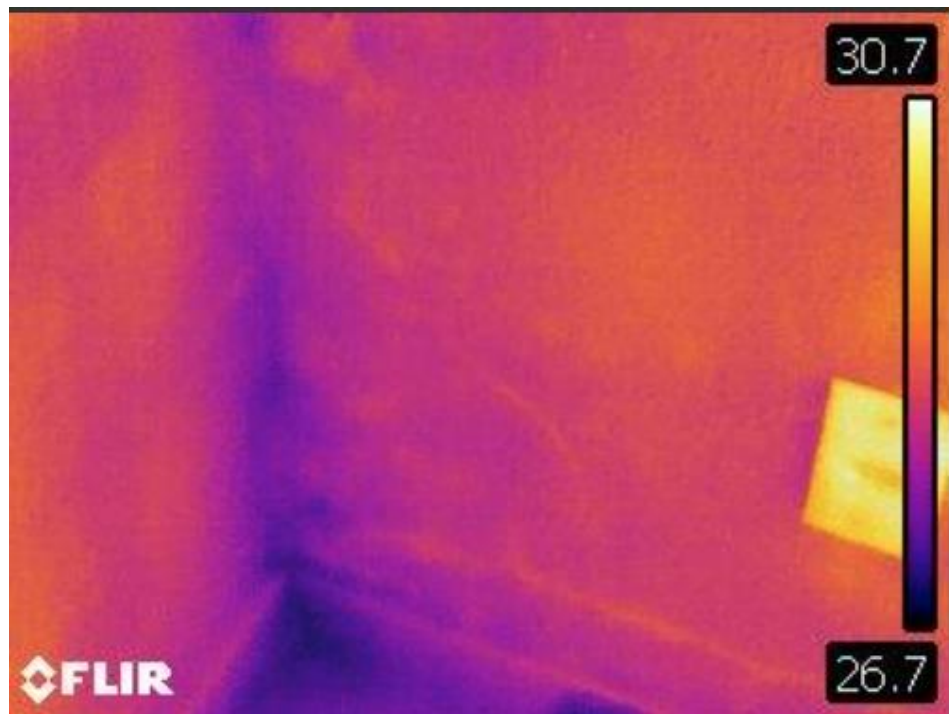
# INFILTRAÇÃO PAREDE DE VEDAÇÃO FACHADA

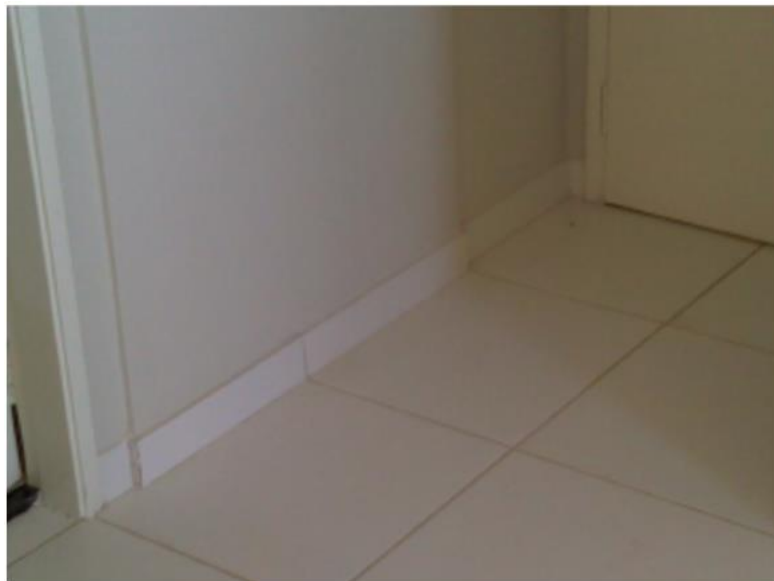
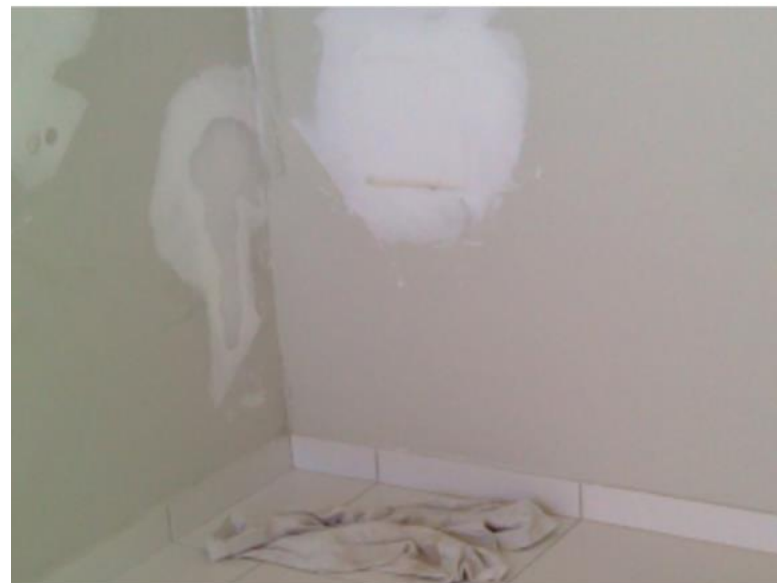
## Vazamento em Tubulação Hidráulica

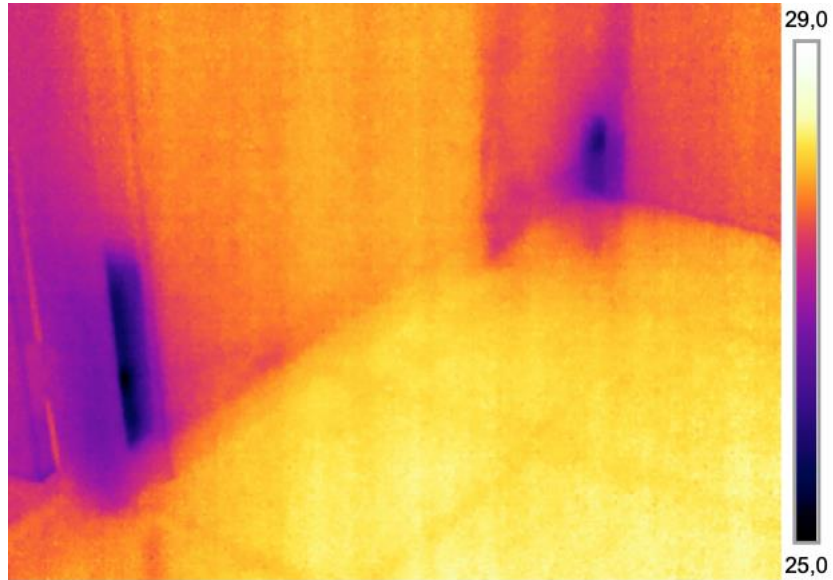
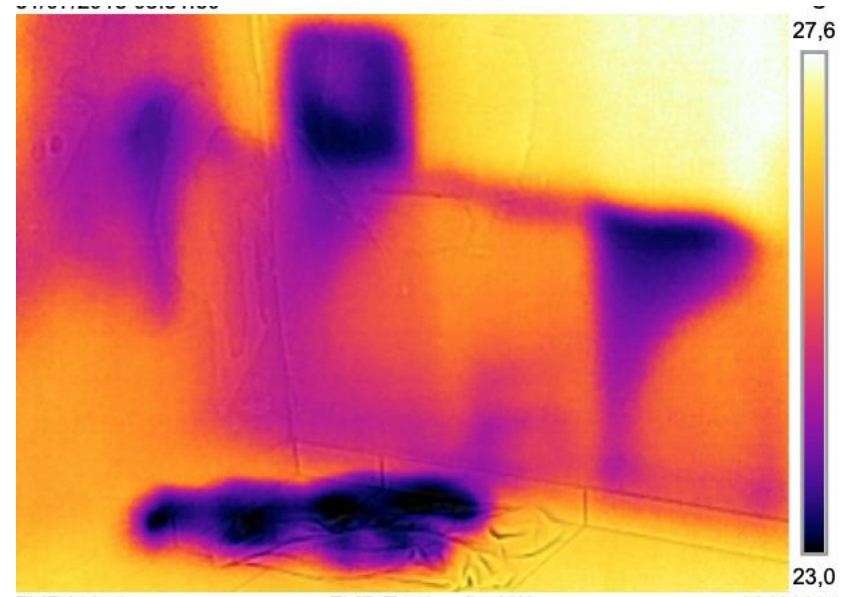
## Vazamento em Tubulação Hidráulica

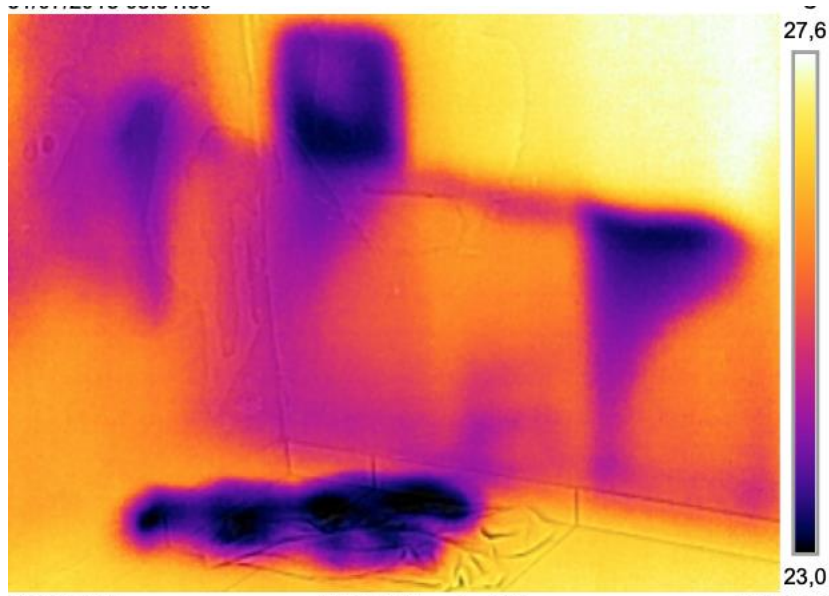
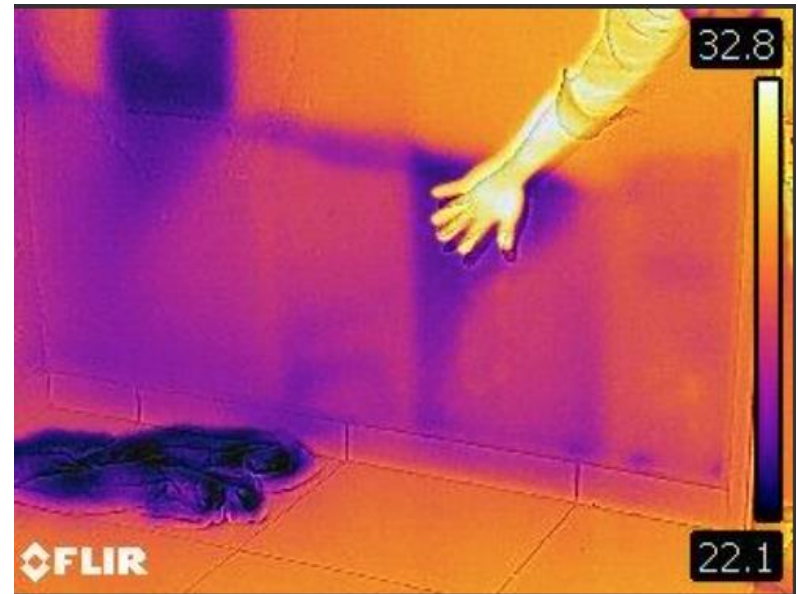
## Vazamento em Tubulação Hidráulica

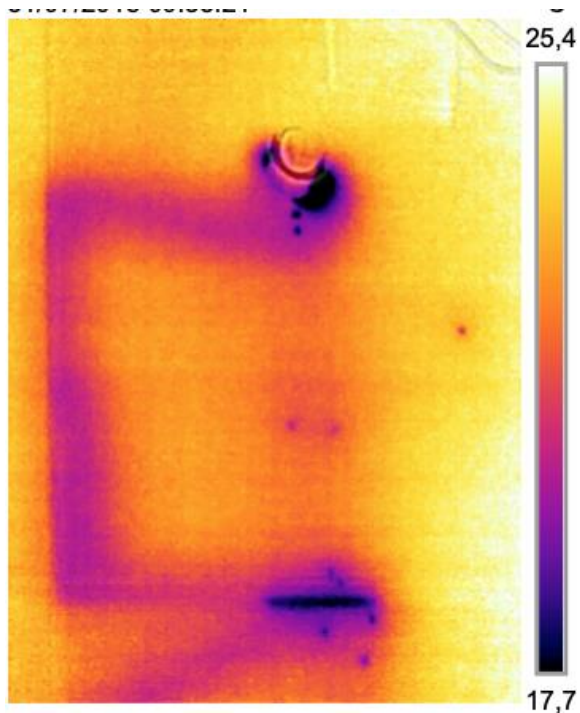
## Vazamento em Tubulação Hidráulica

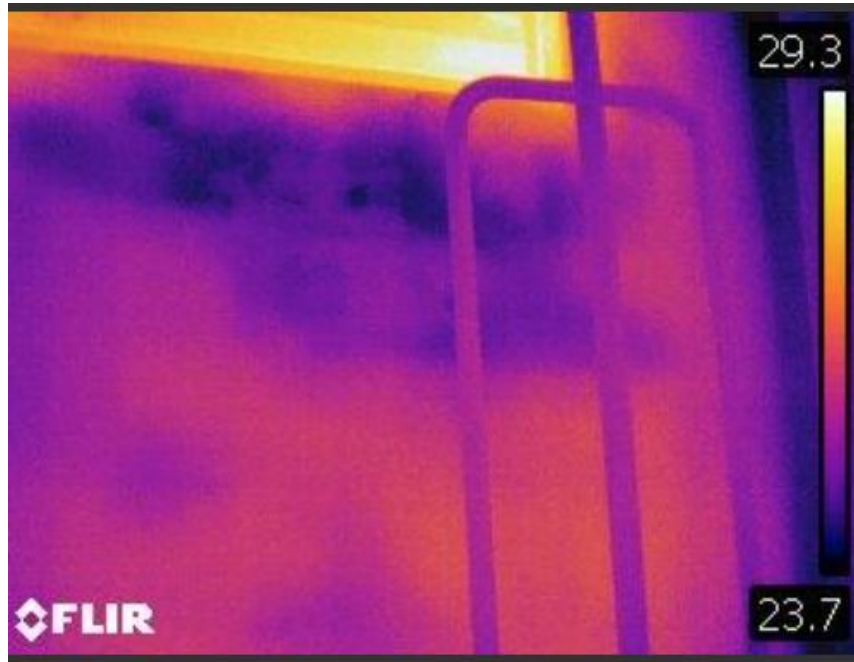
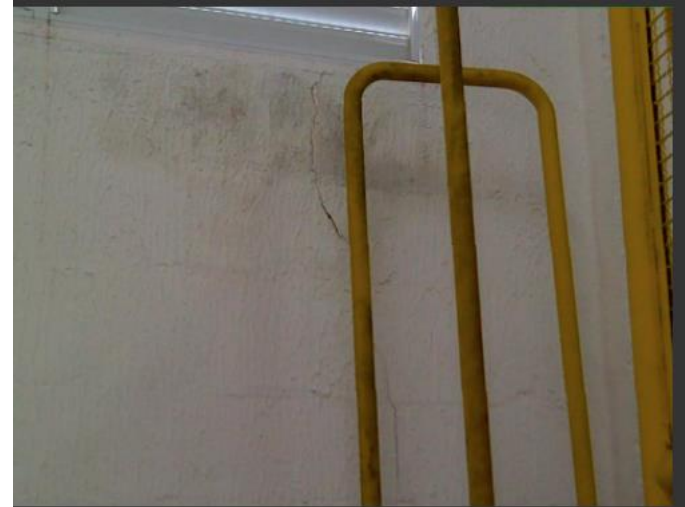
## Infiltração em Parede de Vedação Casa de Máquinas

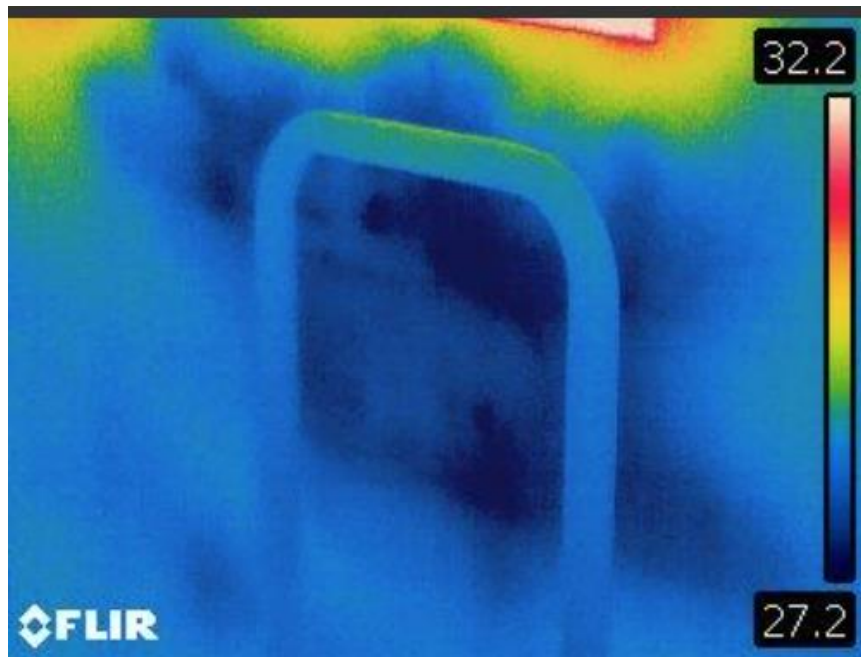
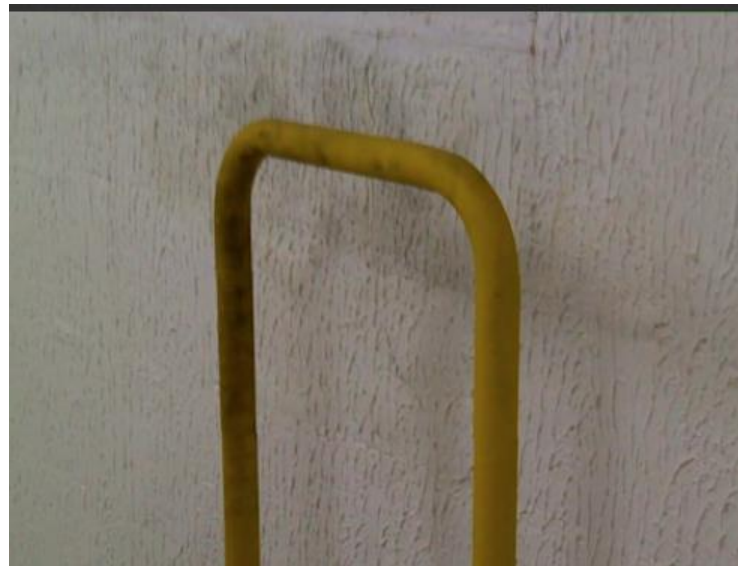
## Infiltração em Parede de Vedação Casa de Máquinas

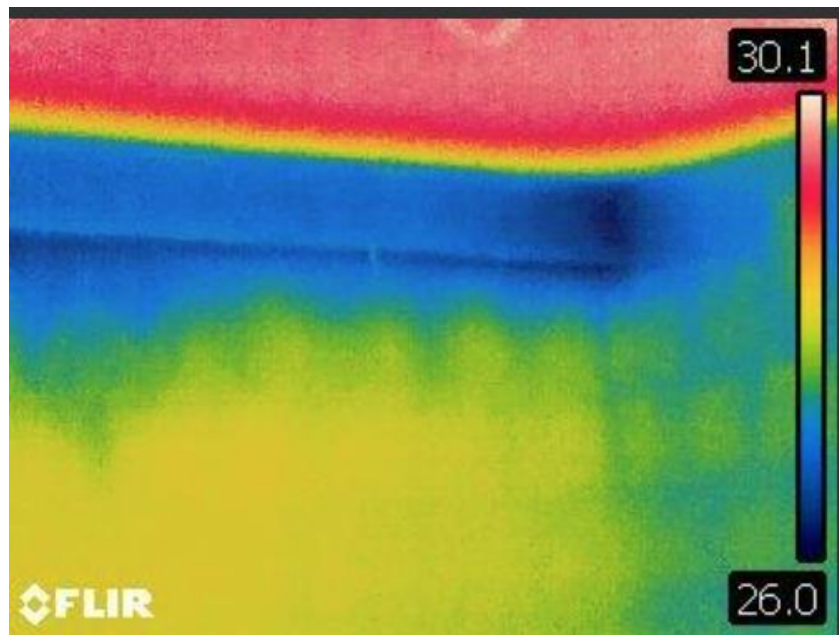
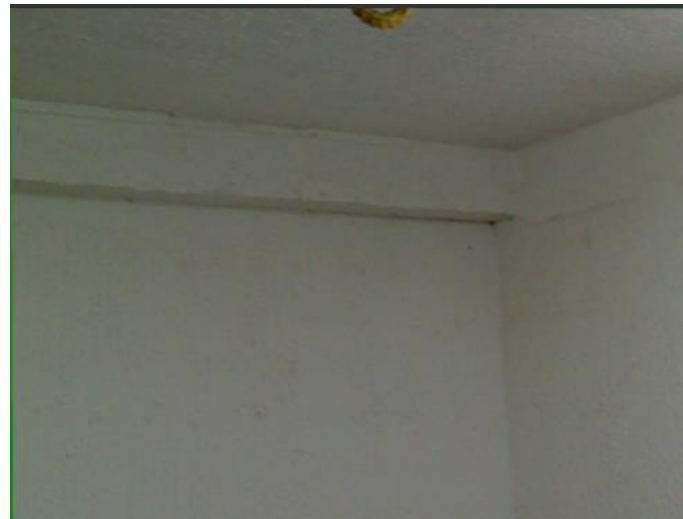
# Infiltração em Parede de Vedação Casa de Máquinas

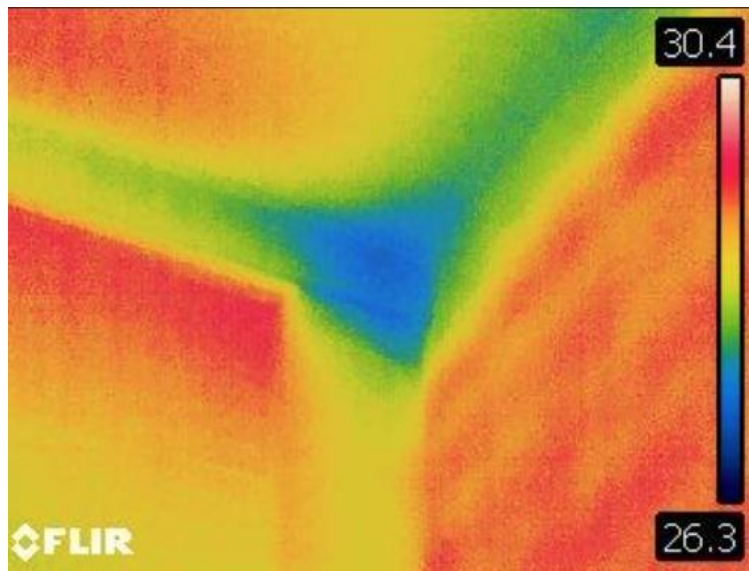
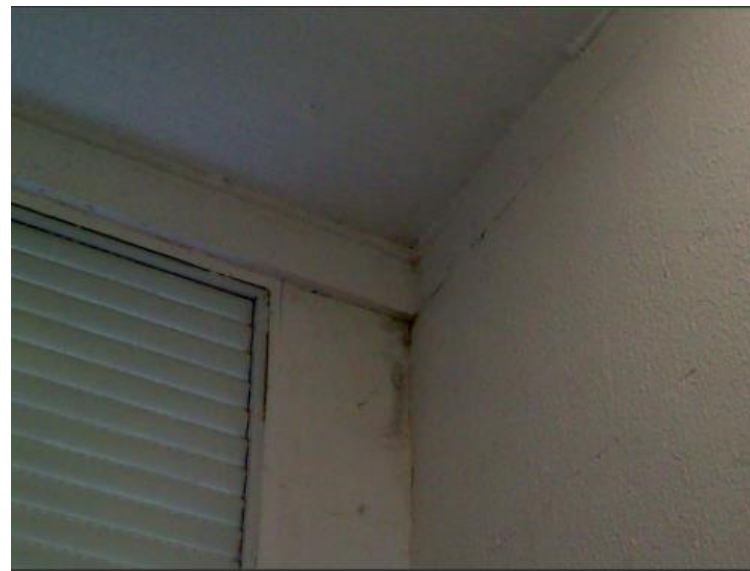
# Infiltração em Parede de Vedação Casa de Máquinas

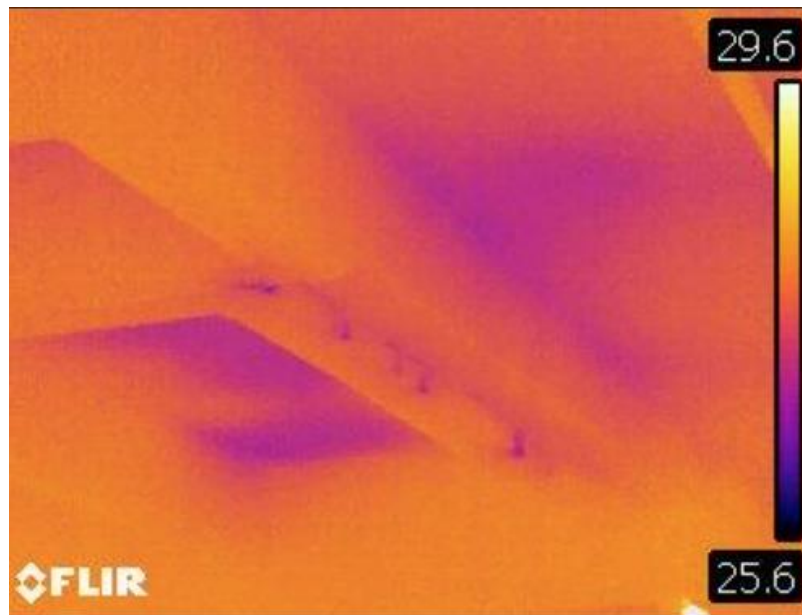
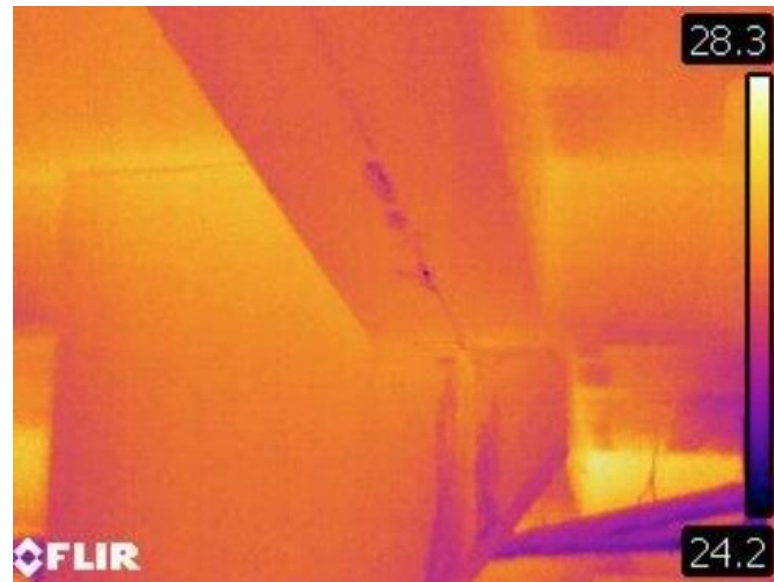
## Infiltração em Junta de Dilatação no Subsolo

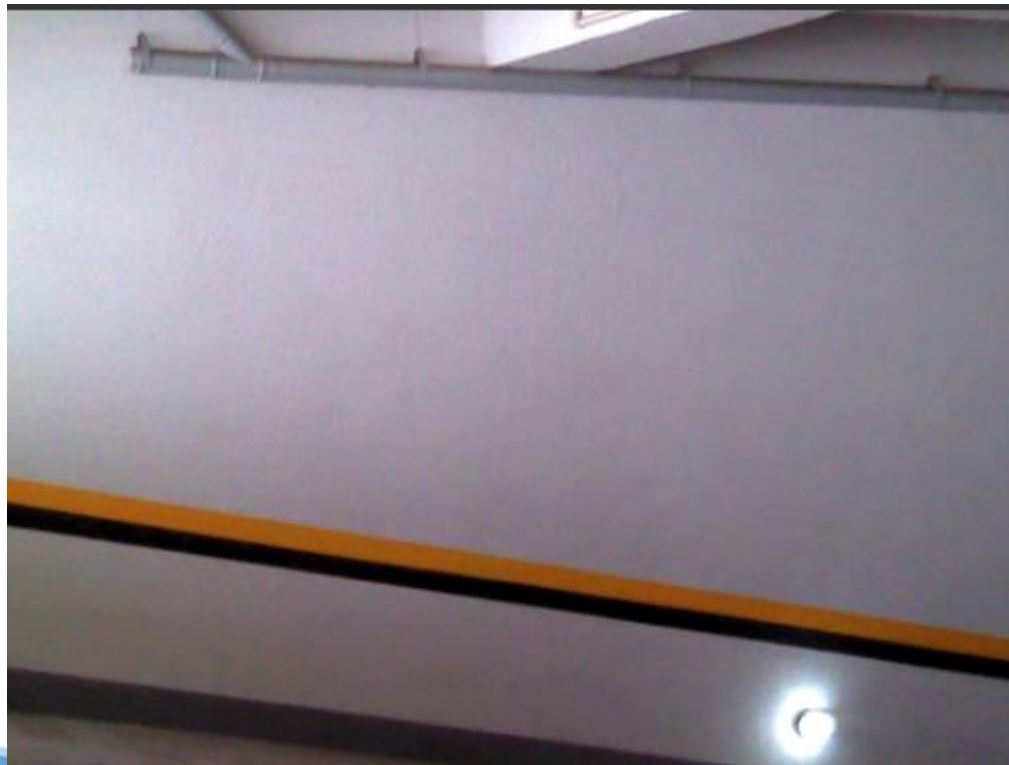
# Infiltração em Parede de Vedação do Subsolo

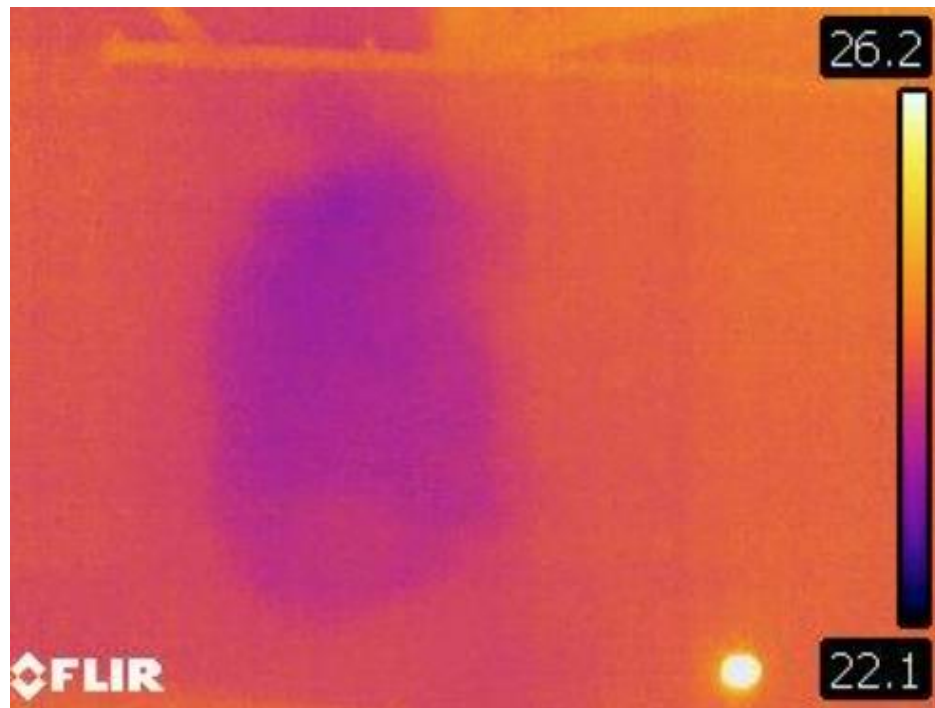
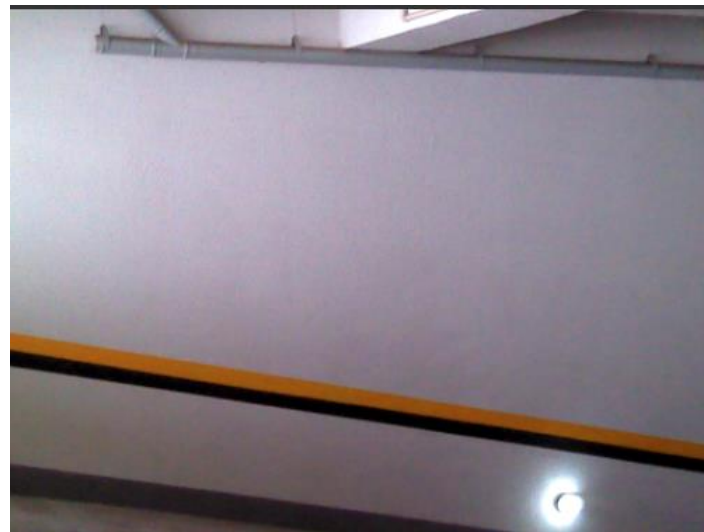
# Infiltração em Parede de Vedação do Subsolo

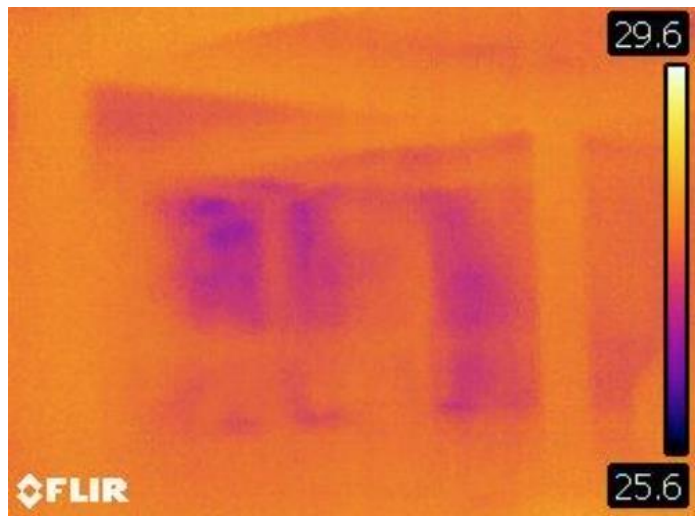
# Infiltração em Parede de Vedação do Subsolo

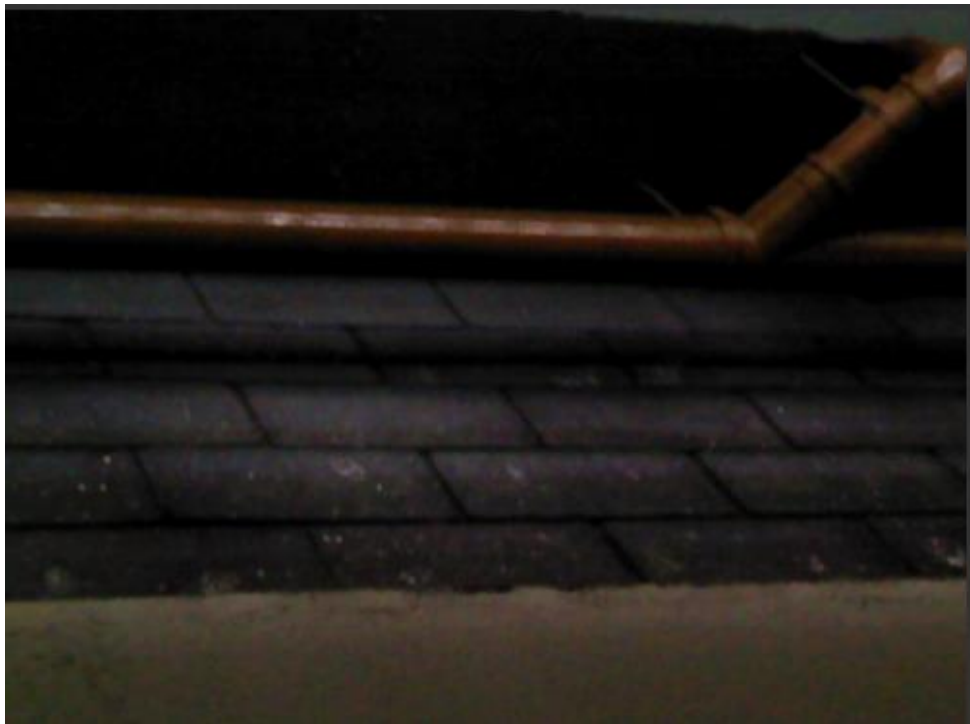
# Infiltração em Parede de Vedação do Subsolo

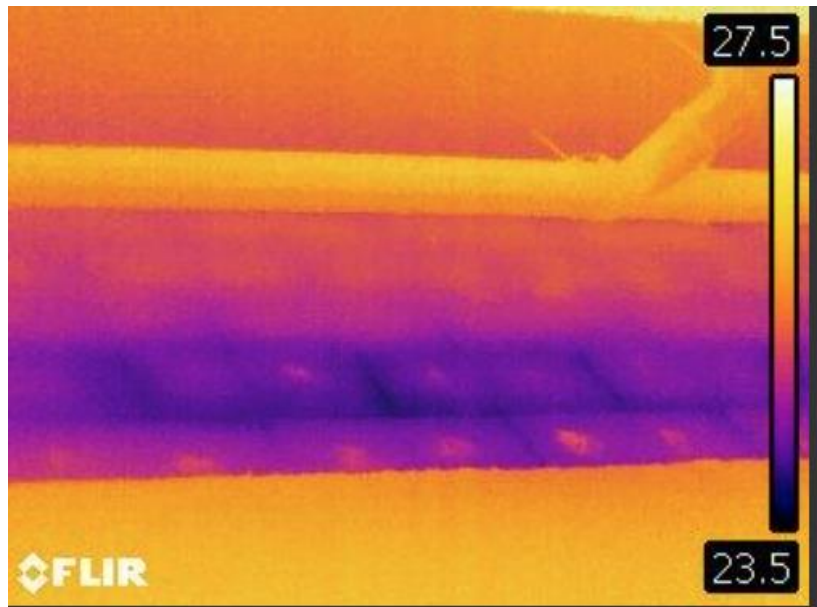
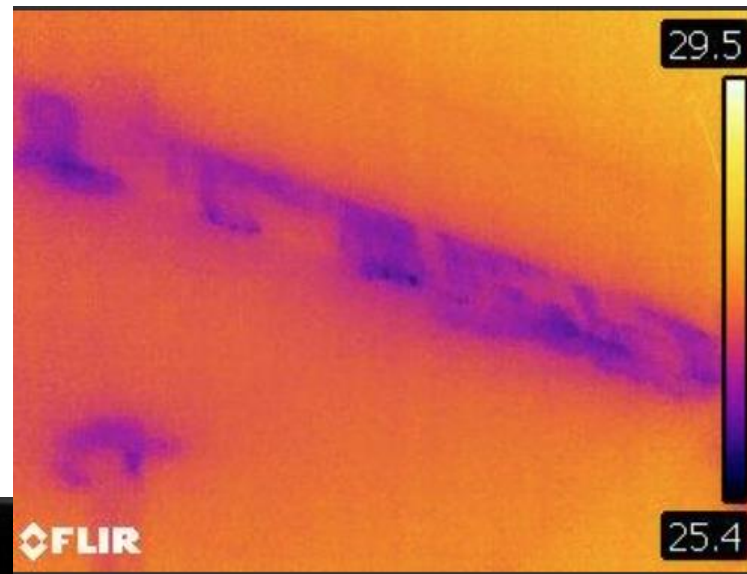
# Infiltração em Parede de Vedação do Subsolo

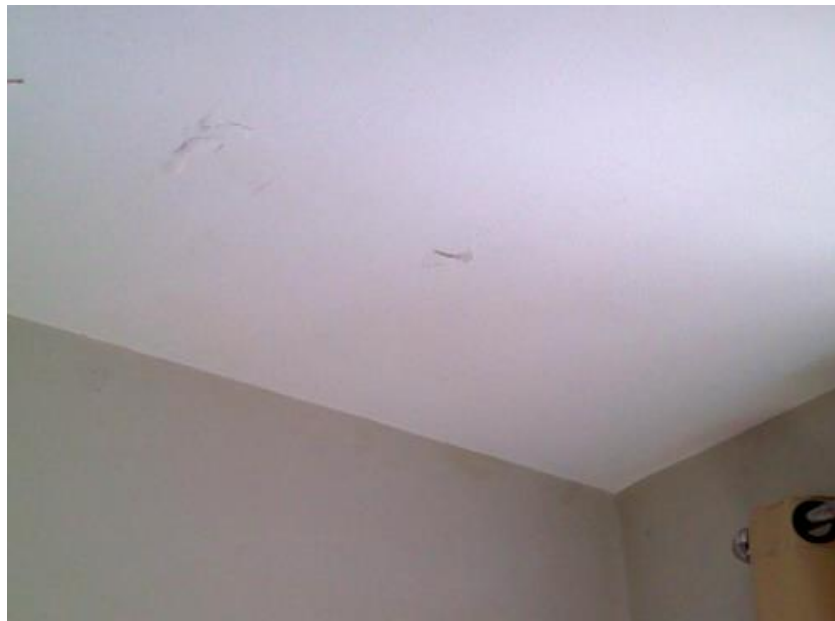
# Infiltração em Laje de Teto Cobertura

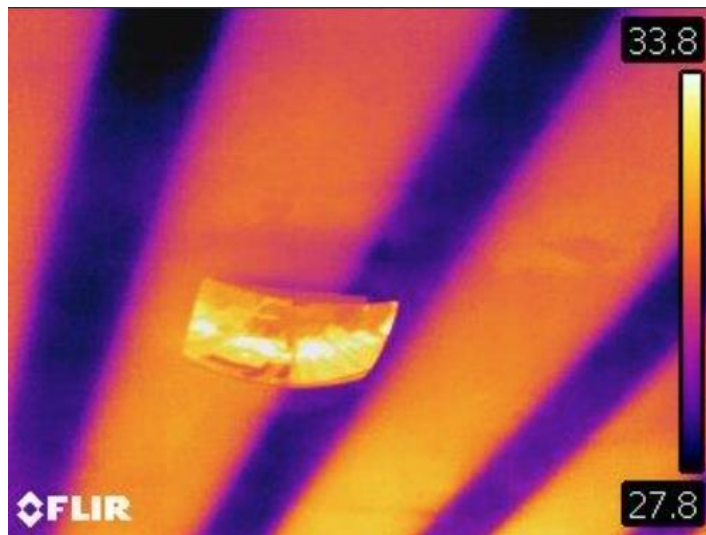
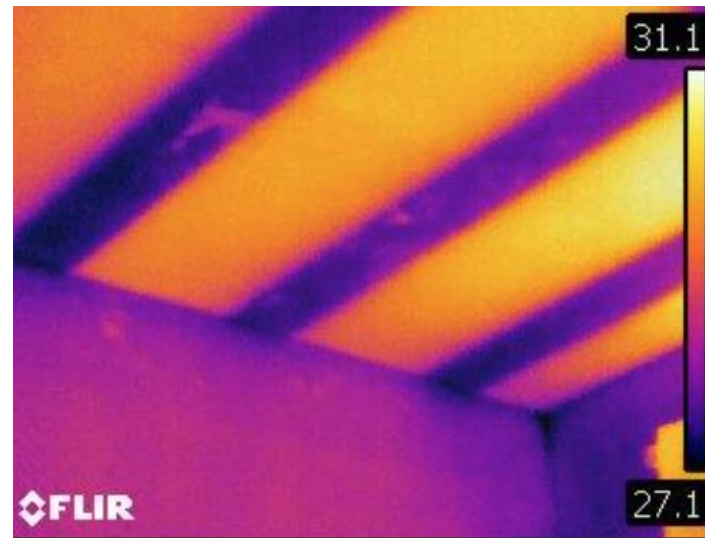
# Infiltração em Laje de Teto Cobertura

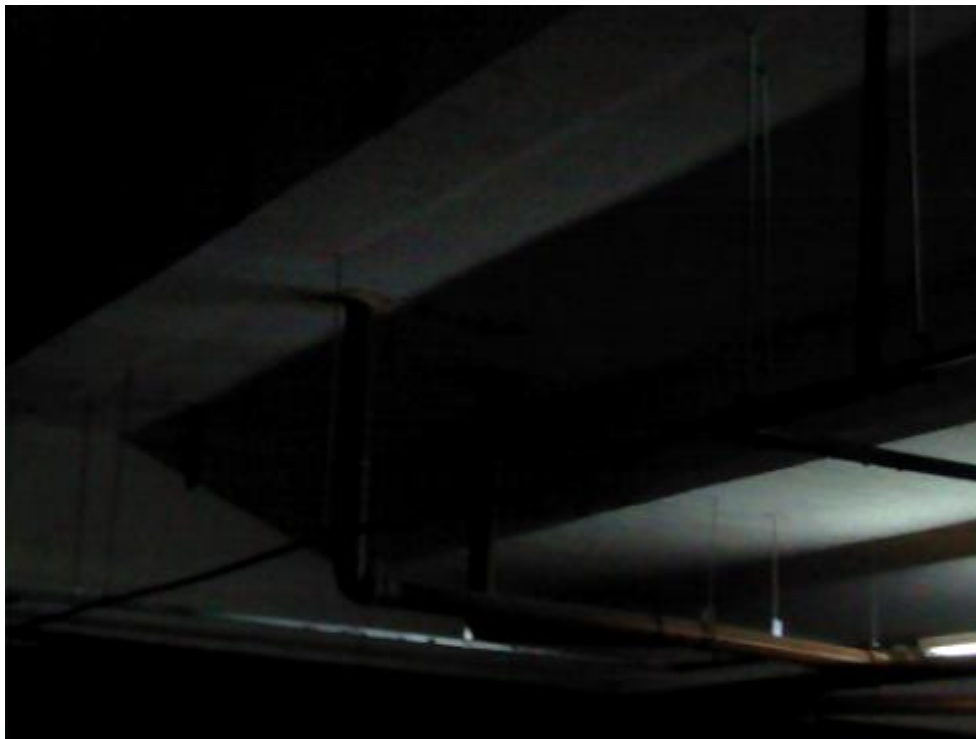
# Infiltração em Laje de Teto do Subsolo
