**IBAPE NACIONAL**  
Instituto Brasileiro de Avaliações  
e Perícias de Engenharia

## USO DE IMAGENS TERMOGRÁFICAS EM PERÍCIAS

### LAMARTINE MOREIRA JUNIOR

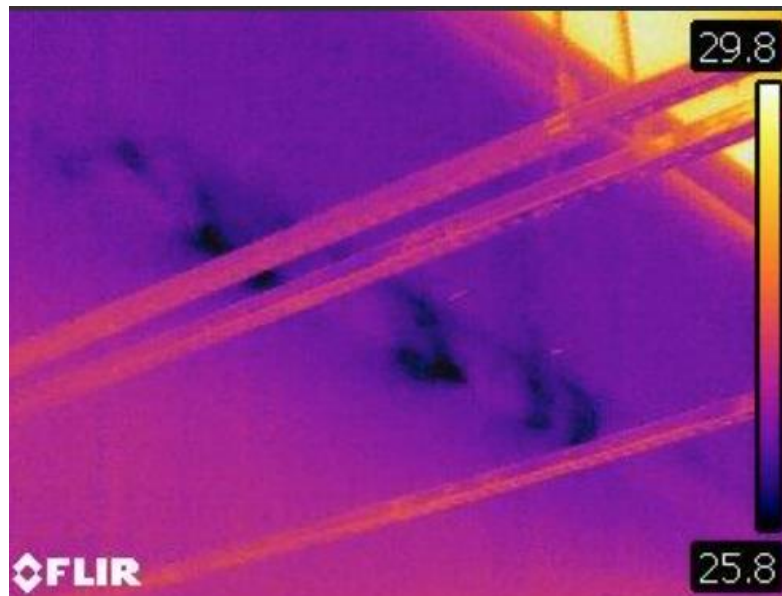
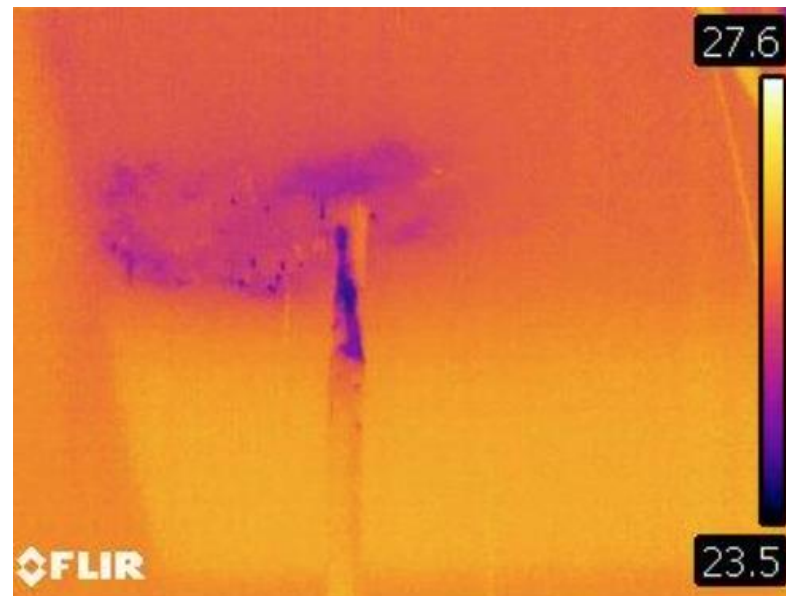
# Infiltração em Laje de Teto do Subsolo

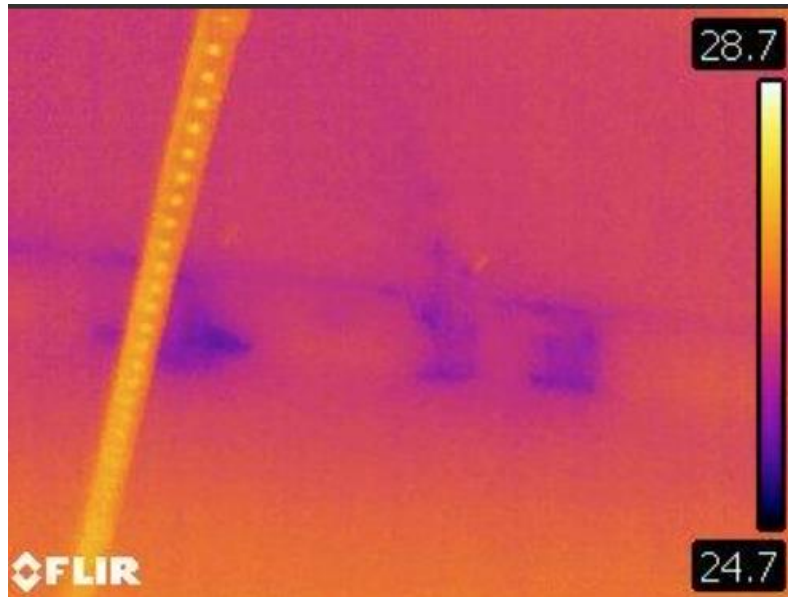
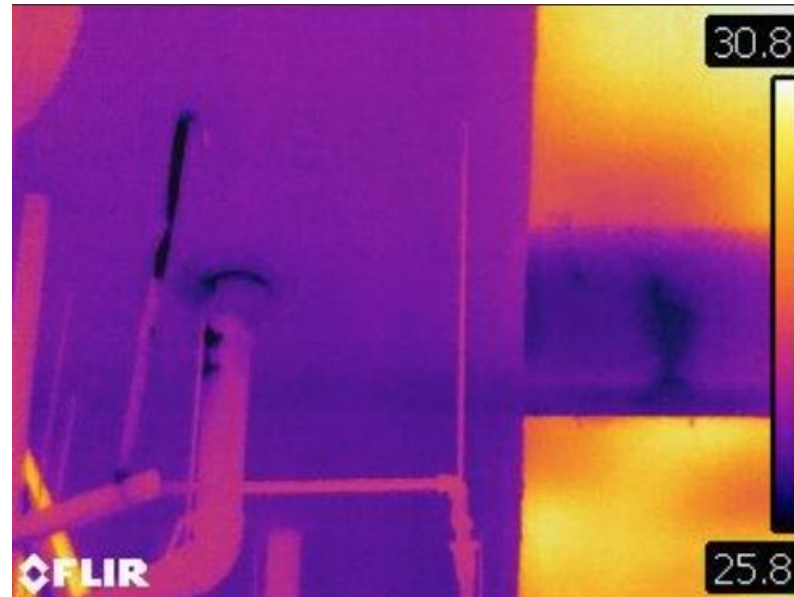
# Infiltração em Laje de Teto do Subsolo

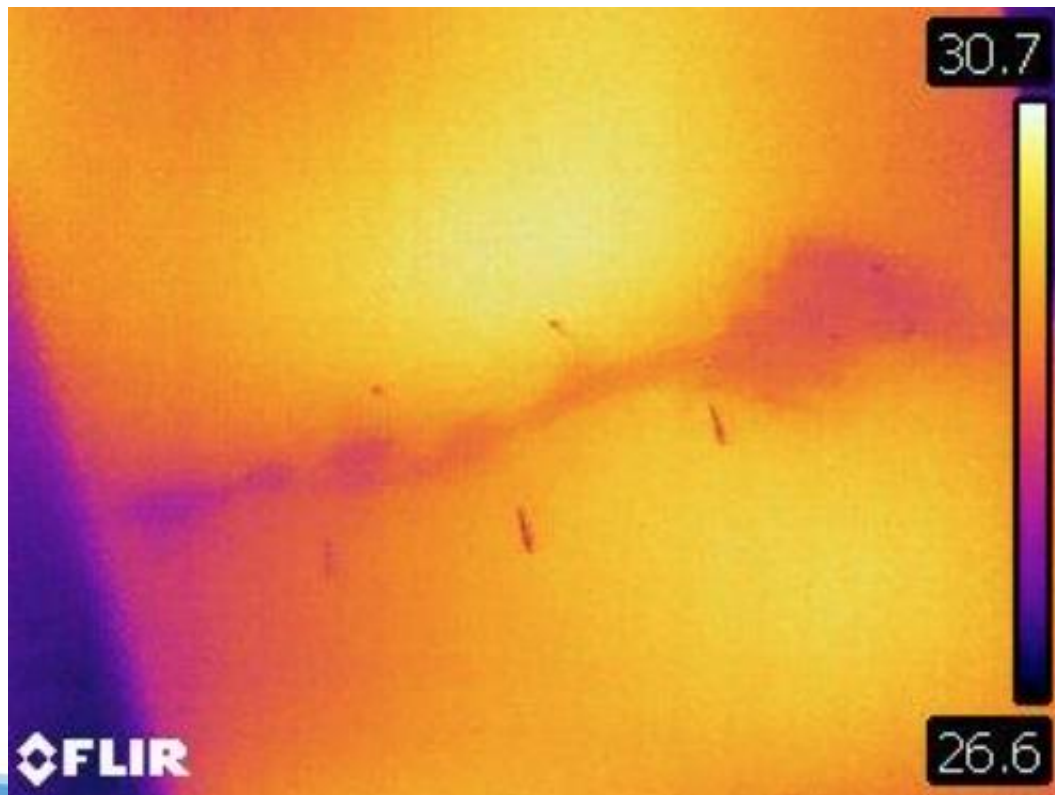
# Infiltração em Laje de Teto do Subsolo

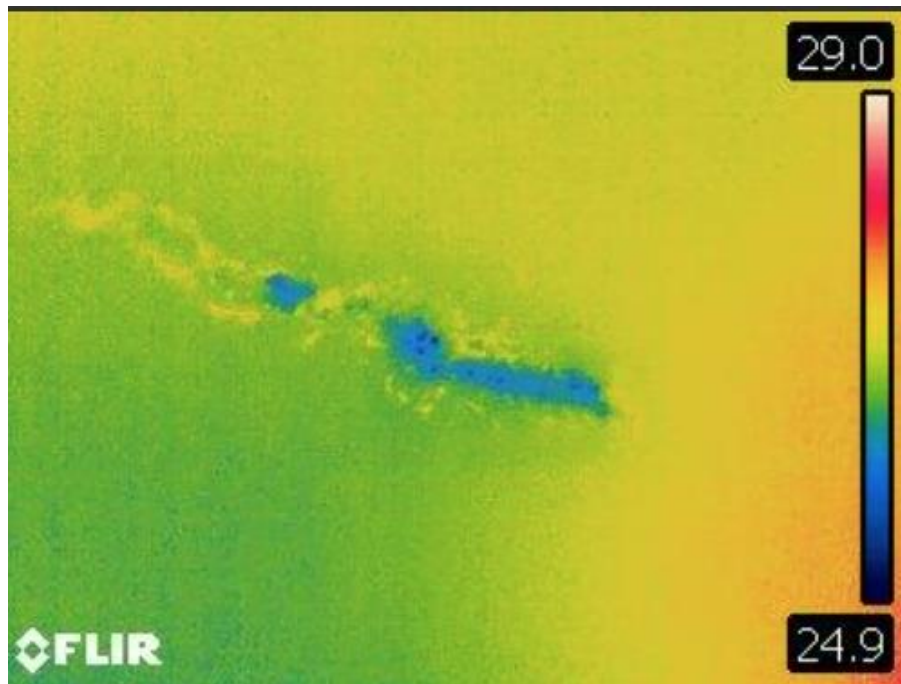
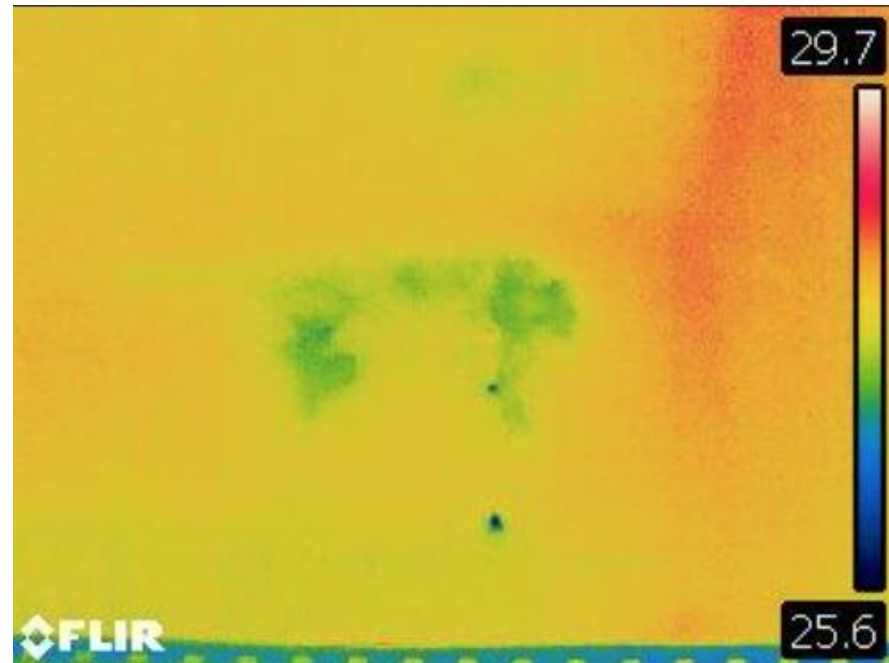
# Infiltração em Laje de Teto do Subsolo

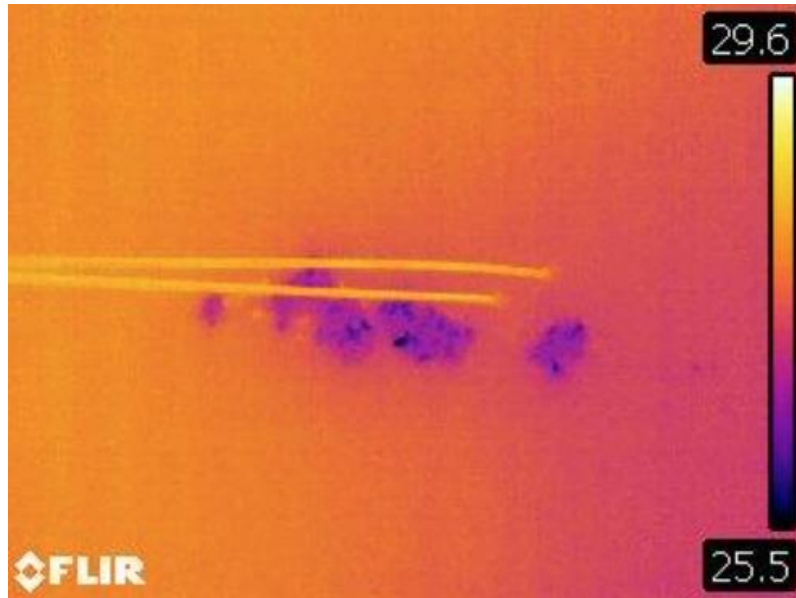
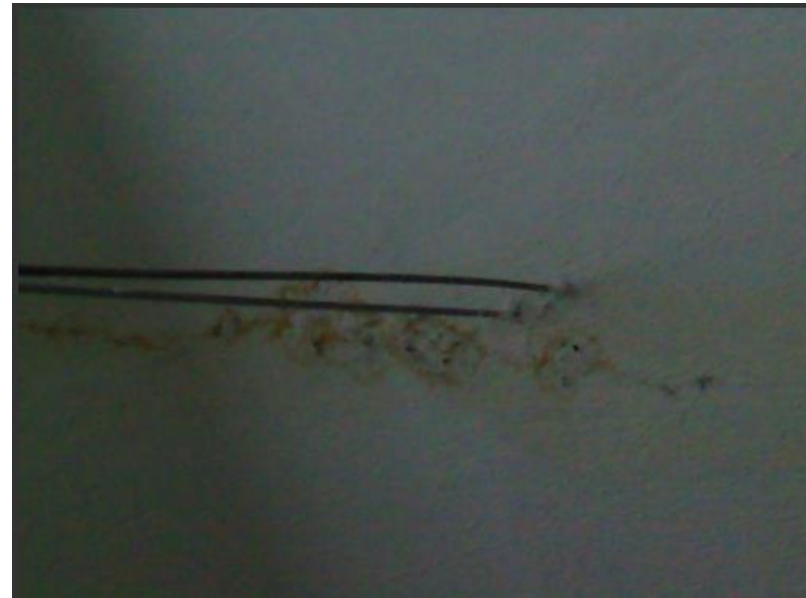
# Infiltração em Laje de Teto do Subsolo

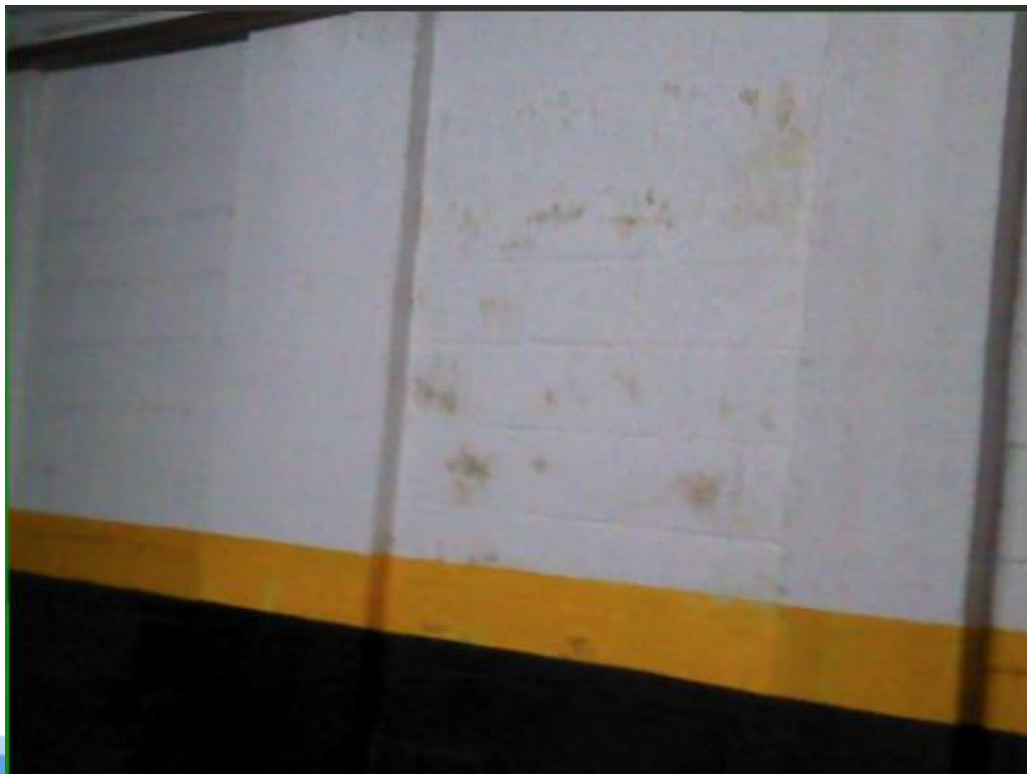
# Infiltração em Parede de Vedação do Subsolo

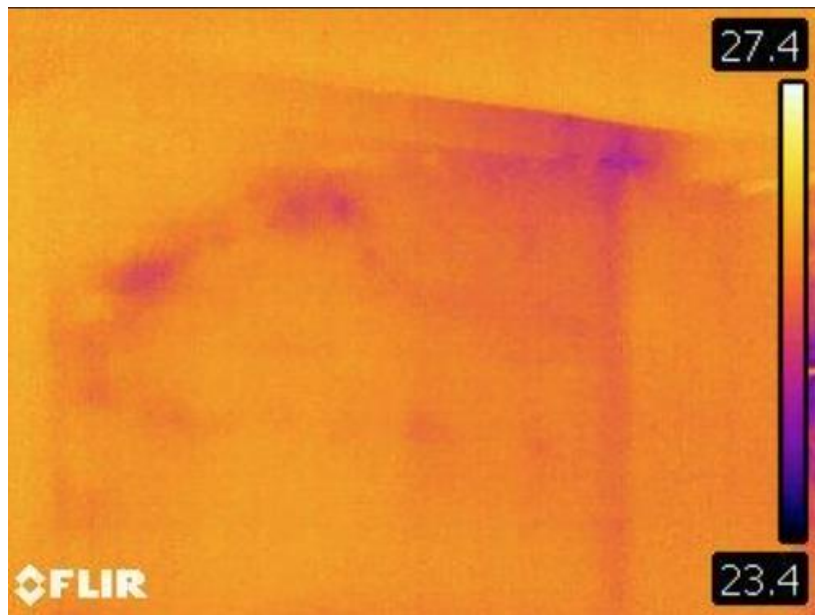
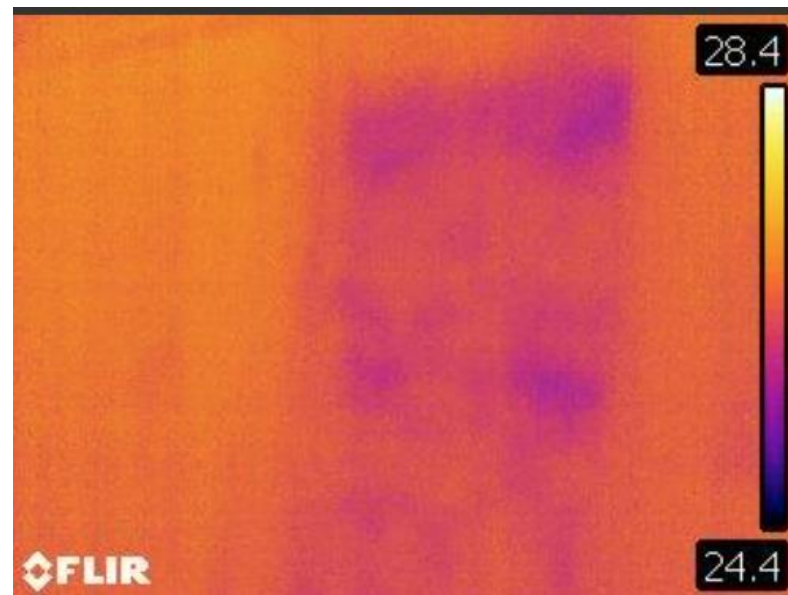
# Infiltração em Parede de Vedação do Subsolo

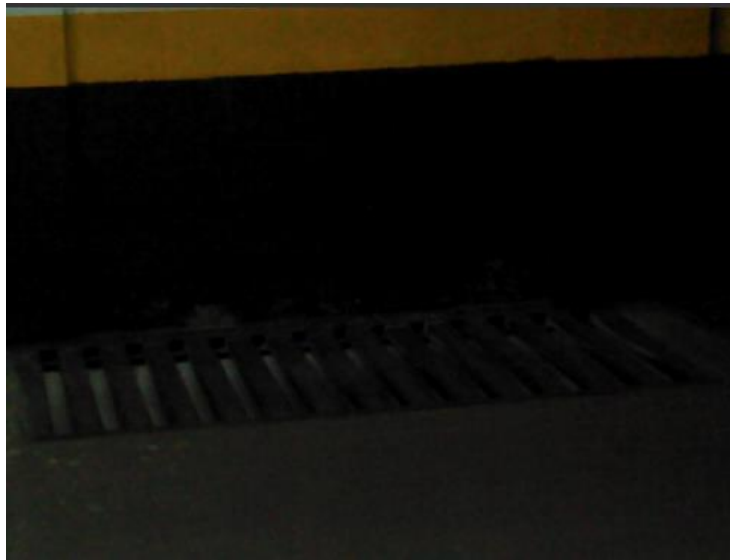
# Infiltração em Parede de Vedação do Subsolo

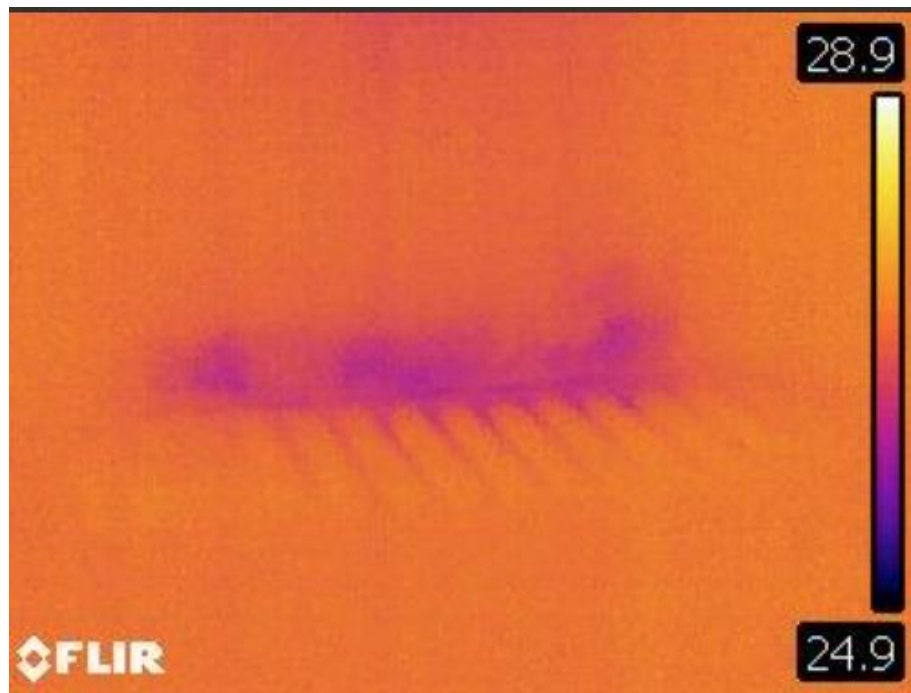
# Infiltração em Parede de Vedação do Subsolo

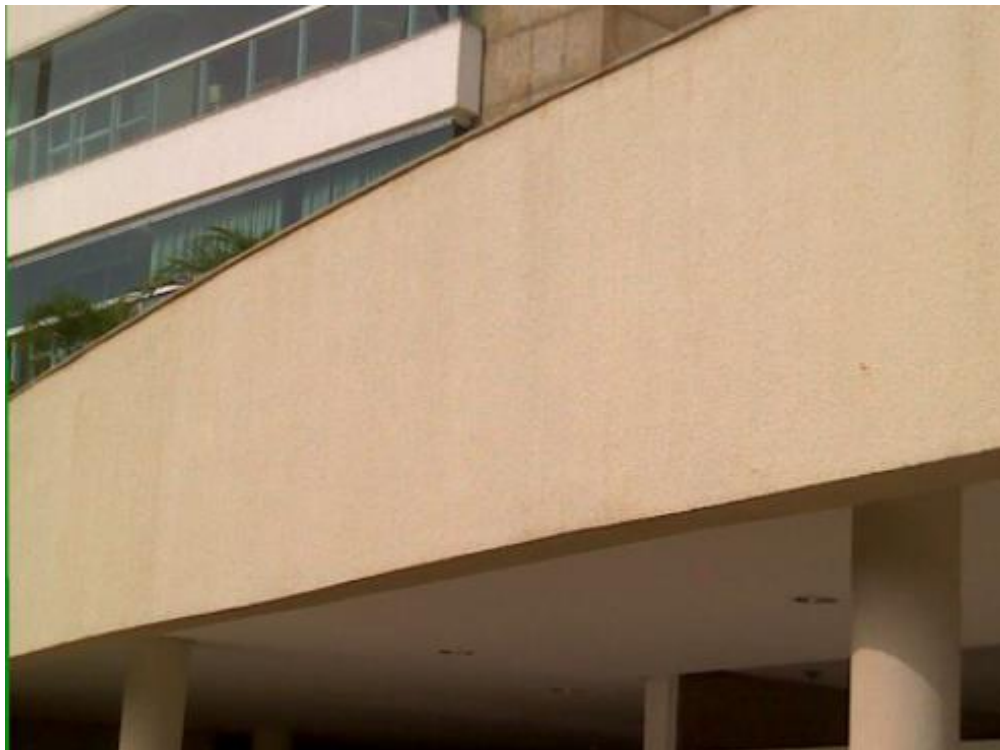
# Infiltração em Parede de Floreira

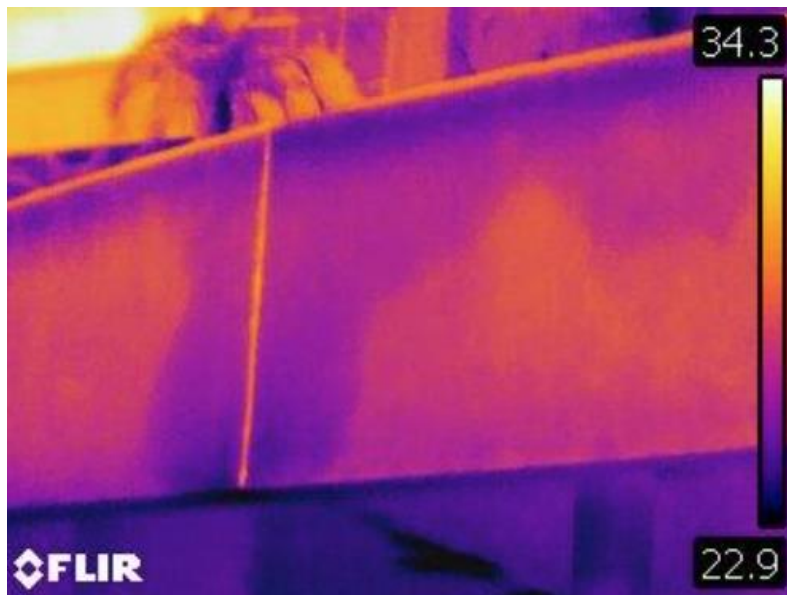
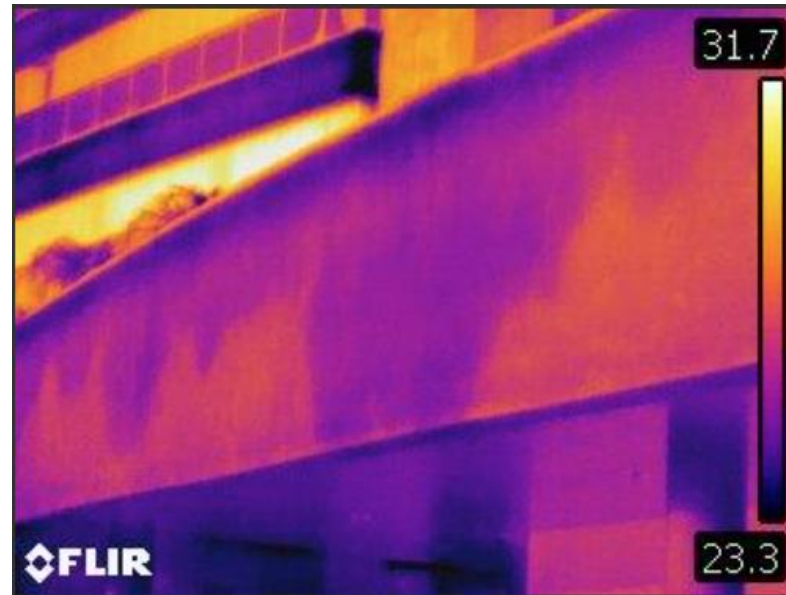
# Infiltração em Parede de Floreira

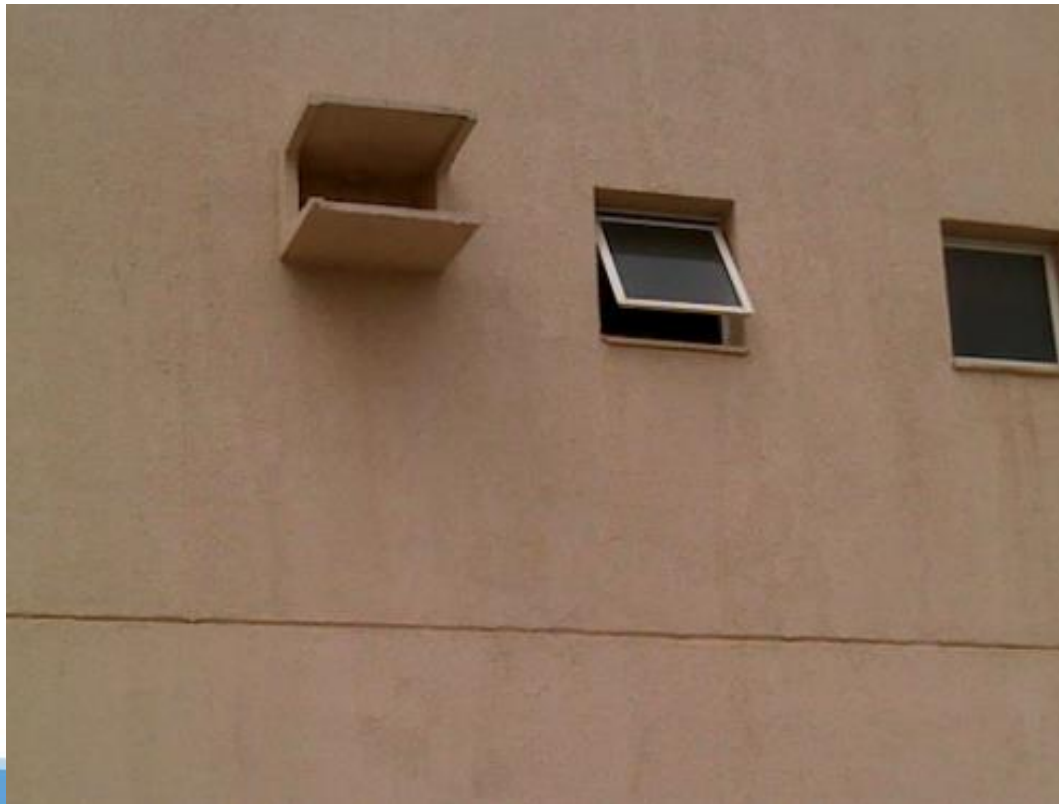
# Infiltração em Parede de Vedação do Subsolo

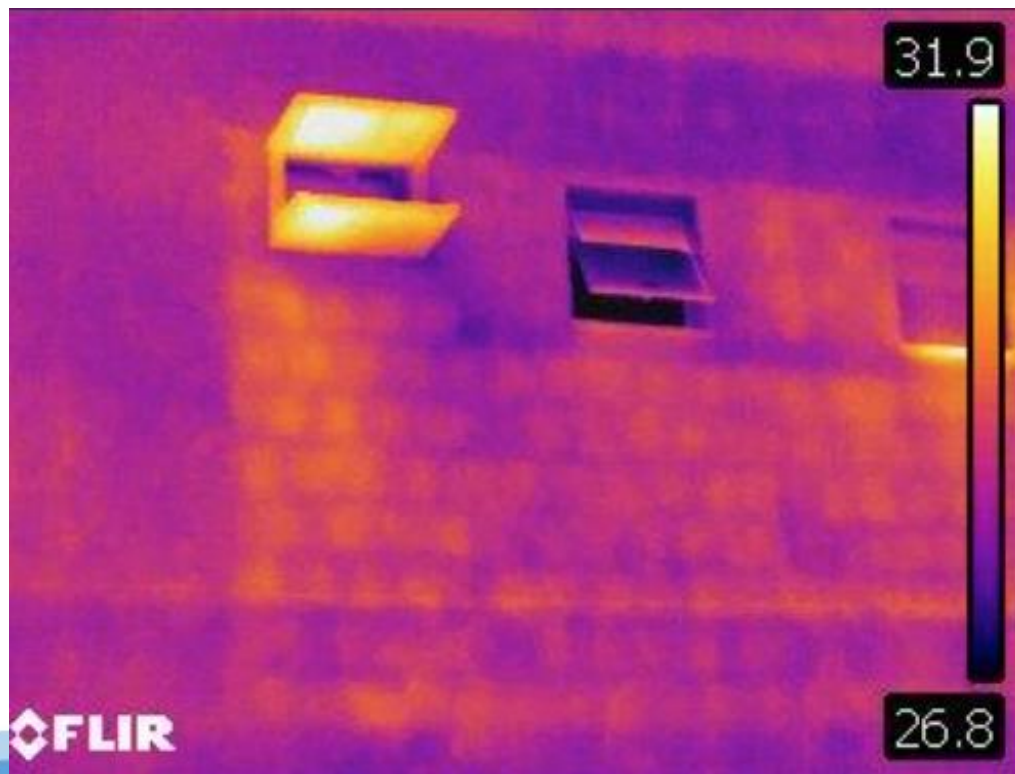
# Infiltração em Parede de Vedação do Subsolo

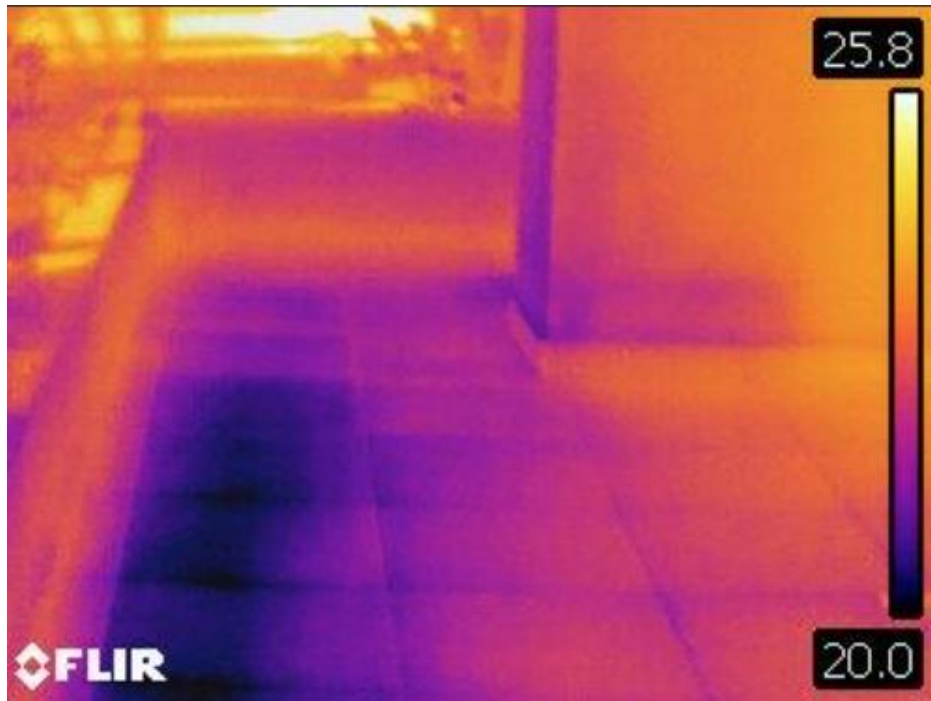
## Infiltração em Parede de Vedação do Subsolo

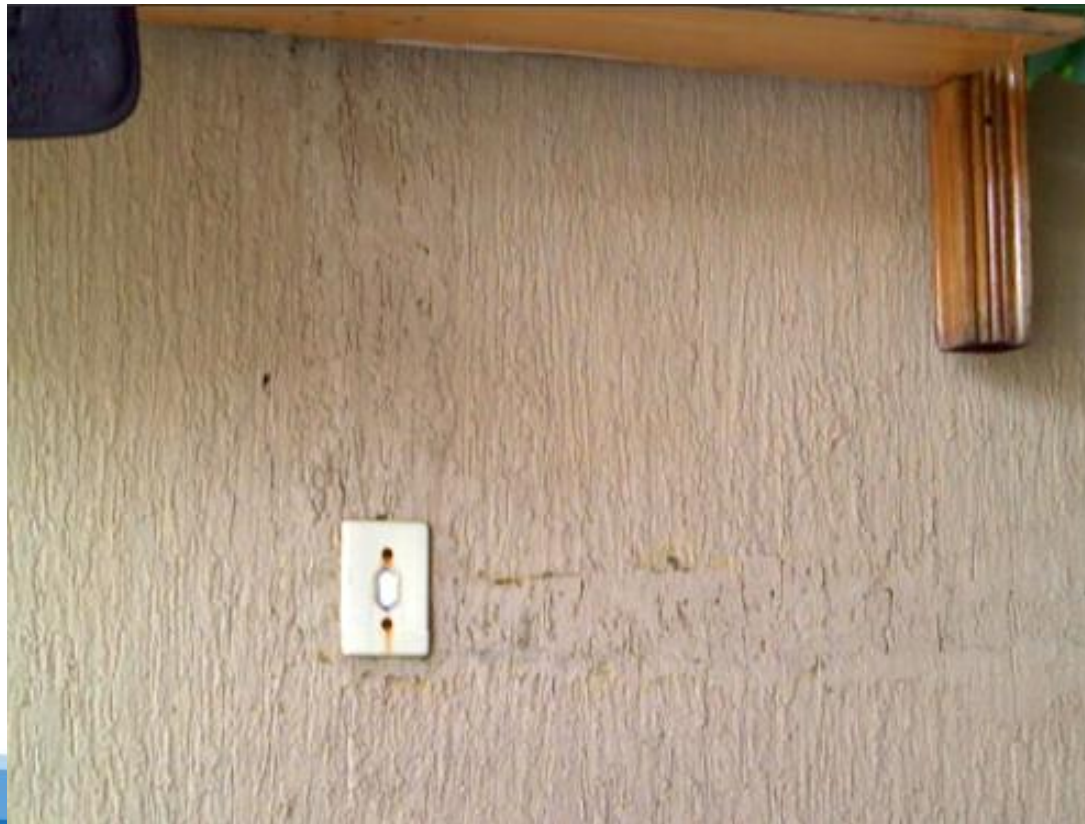
# Infiltração em Parede de Vedação de Casa Térrea

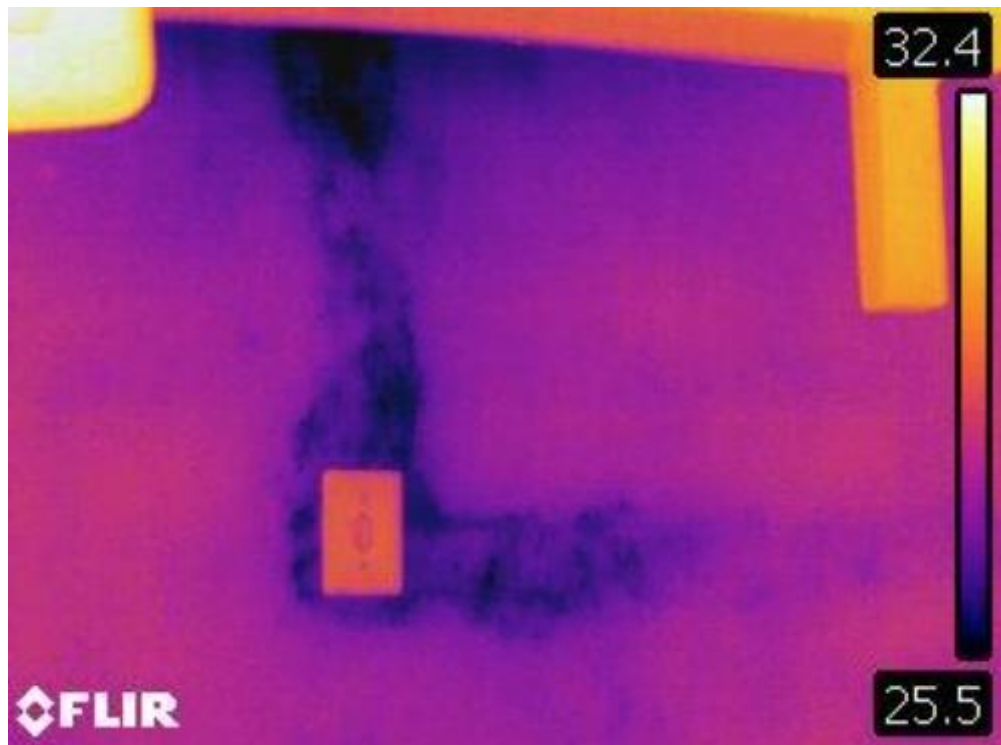
# Infiltração em Parede de Vedação de Casa Térrea

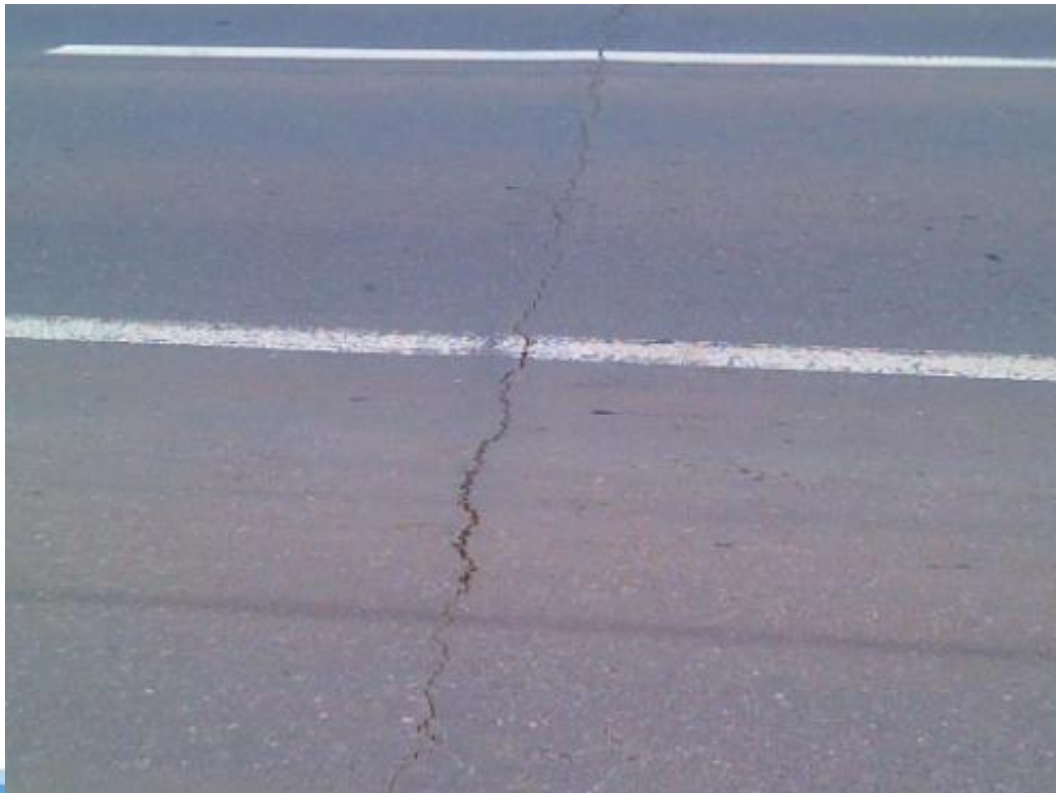
# Infiltração em Junta de Dilatação de Obras de Arte

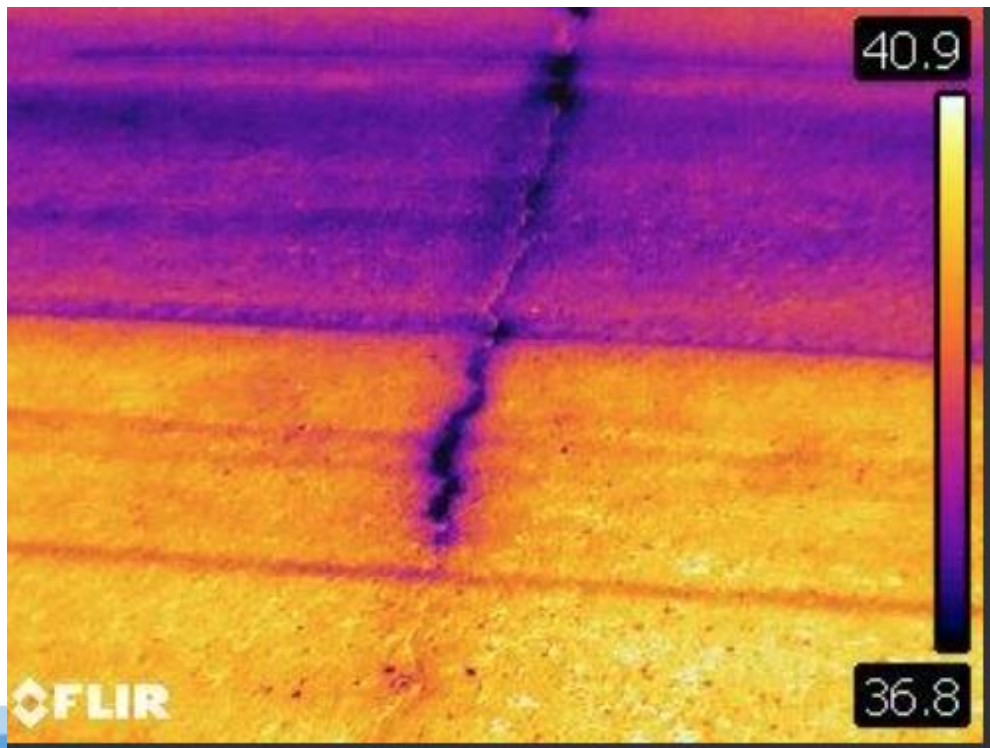
# Infiltração em Junta de Dilatação de Obras de Arte

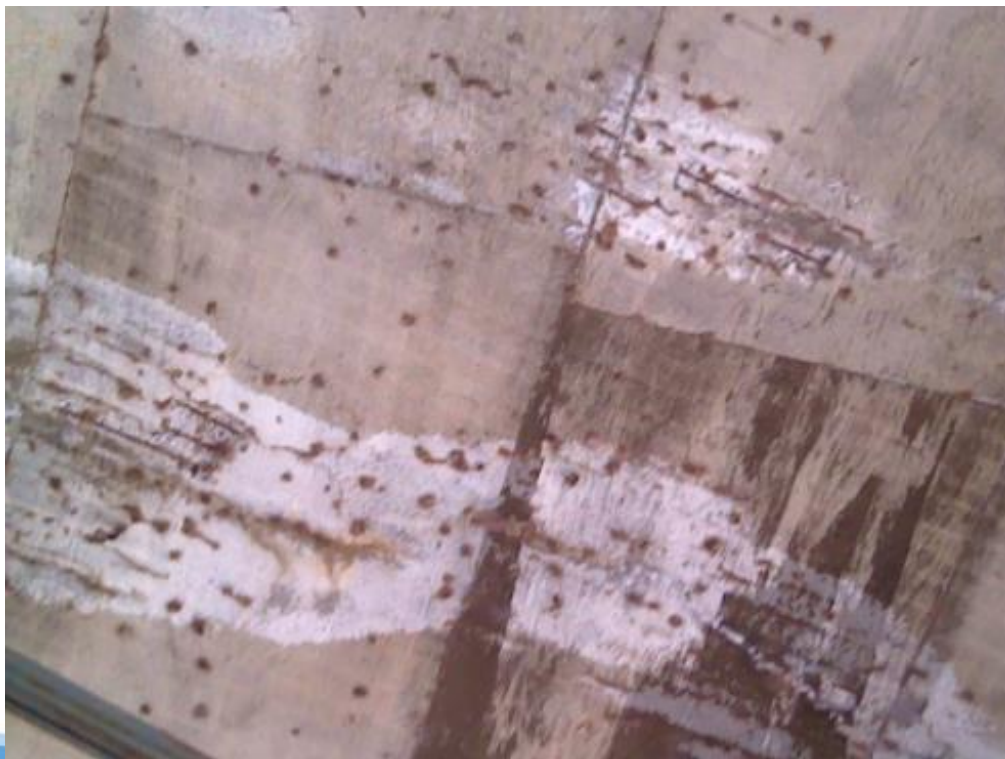
# Infiltração em Tabuleiro de Obras de Arte

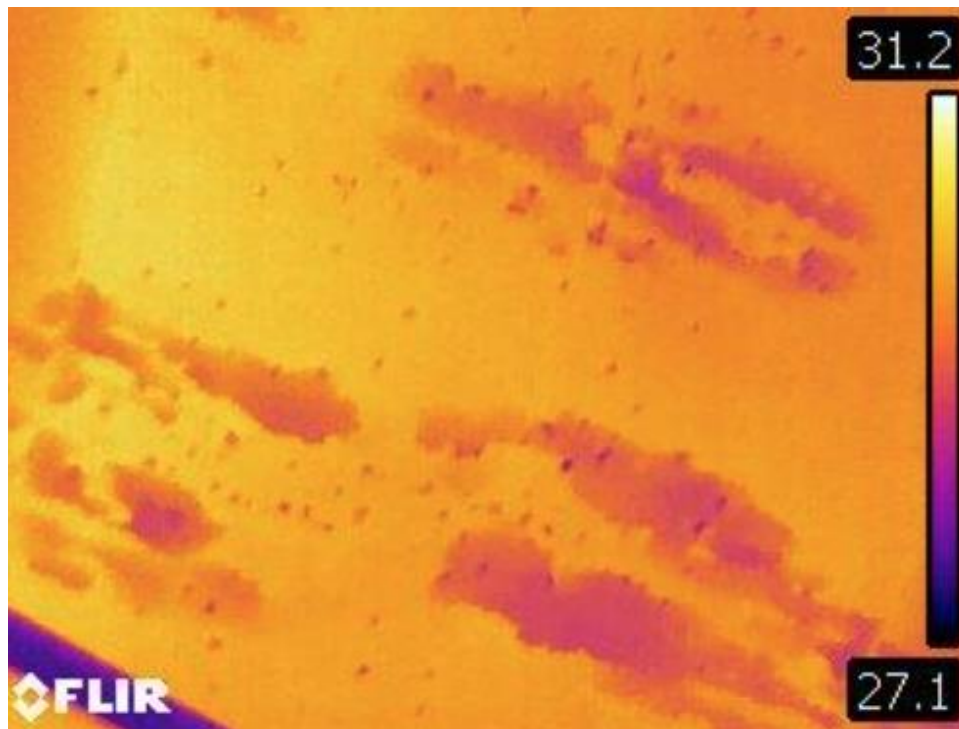
# Infiltração em Tabuleiro de Obras de Arte
