**IBAPE NACIONAL**  
Instituto Brasileiro de Avaliações  
e Perícias de Engenharia

# ESTUDOS DE CASO - 01

**Palestrante: Prof. Francisco Gabriel Santos Silva**  
**Escola Politécnica da UFBA**

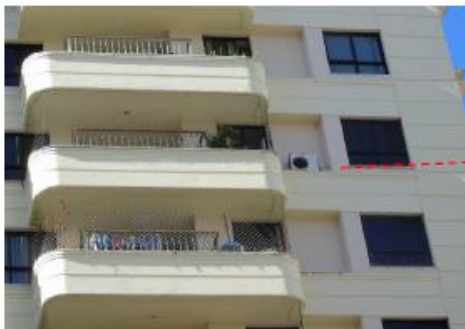
FOTO 12 – Mármore solto no 9º pavimento da fachada sudoeste, lado direito.

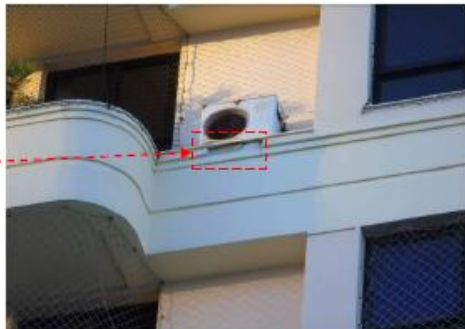
FOTO 13 – Mármore removido no 9º pavimento da fachada sudoeste, lado direito.

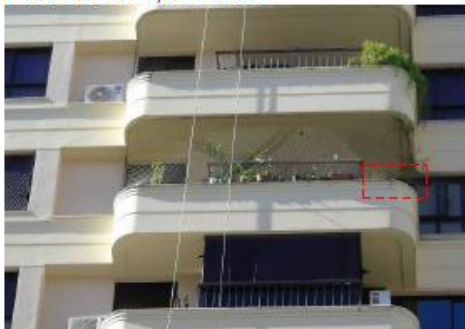
FOTO 14 – Concreto solto no 11º pavimento da fachada sudoeste, lado esquerdo.

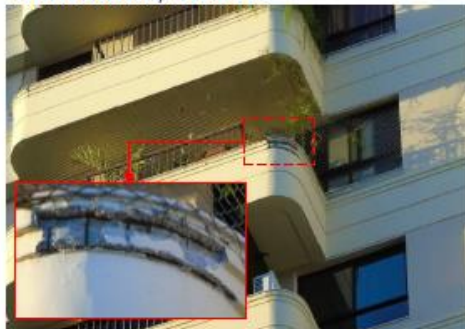
FOTO 15 – Concreto removido no 11º pavimento da fachada sudoeste, lado esquerdo.

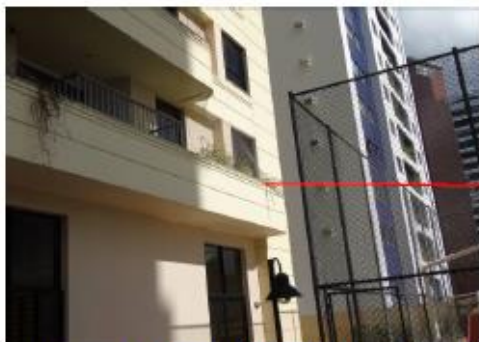
FOTO 16 – Trecho sem mármore no 1º pavimento da fachada nordeste, lado direito.

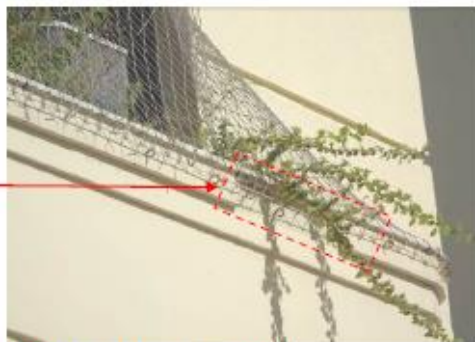
FOTO 17 – Detalhe da FOTO 16.

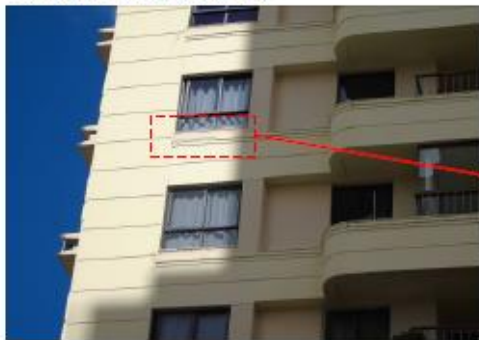
FOTO 18 – Trecho sem mármore no 7º pavimento da fachada nordeste, lado esquerdo.

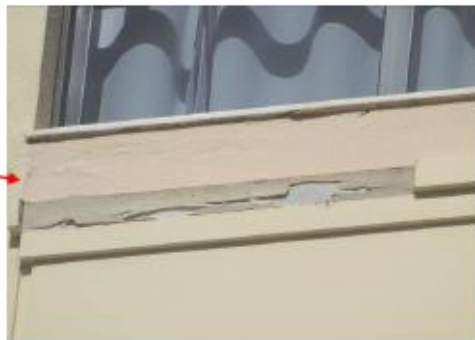
FOTO 19 – Detalhe da FOTO 18 com a resina utilizada na colagem das peças.

1. Ressecamento da resina;
2. Infiltrações pelas juntas das pedras;
3. Movimentação higrotérmica.

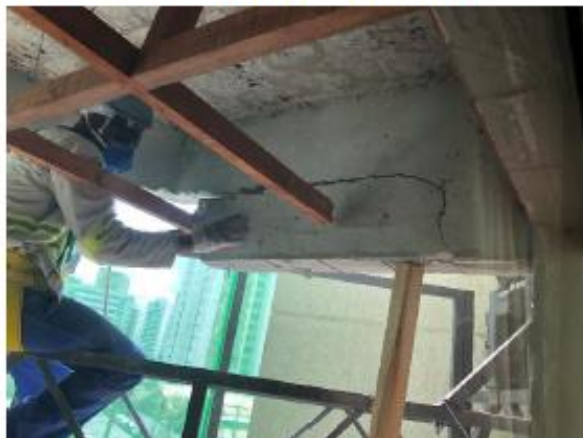
Foto 15 – Vista da remoção da alvenaria.

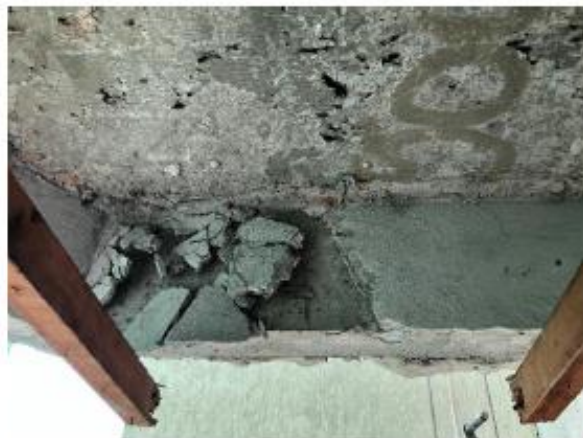
Foto 18 – Detalhe da tela no revestimento.

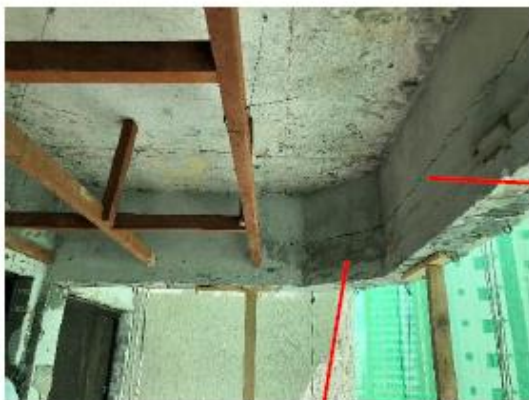
Foto 19 – Vista da fissura de descolamento da alvenaria sob a viga.

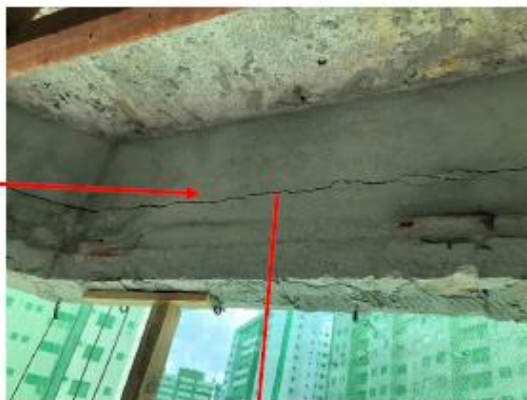
Foto 20 – Detalhe 1 do descolamento da alvenaria sob a viga.

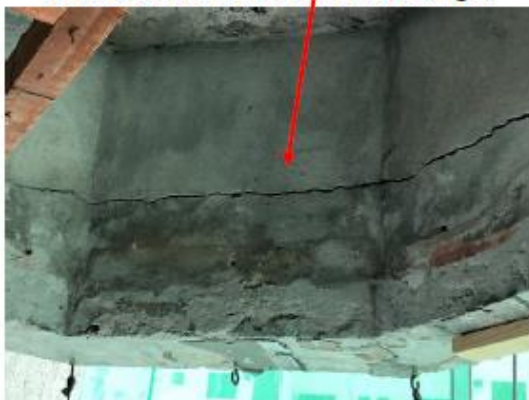
Foto 21 – Detalhe 2 do descolamento da alvenaria sob a viga.

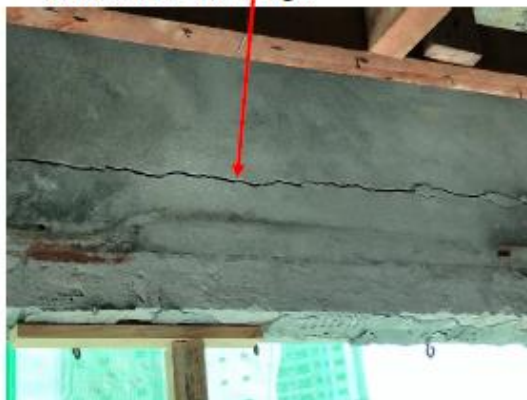
Foto 22 – Detalhe 3 do descolamento da alvenaria sob a viga.

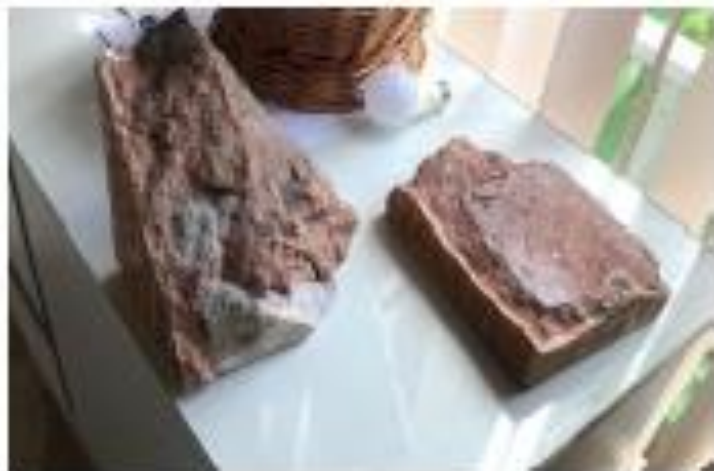
Foto 48 – Fragmentos deslocados da fachada.

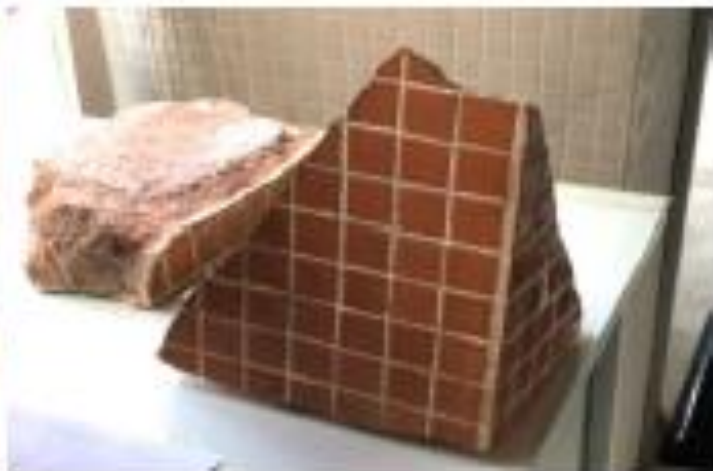
Foto 49 – Fragmentos deslocados da fachada.

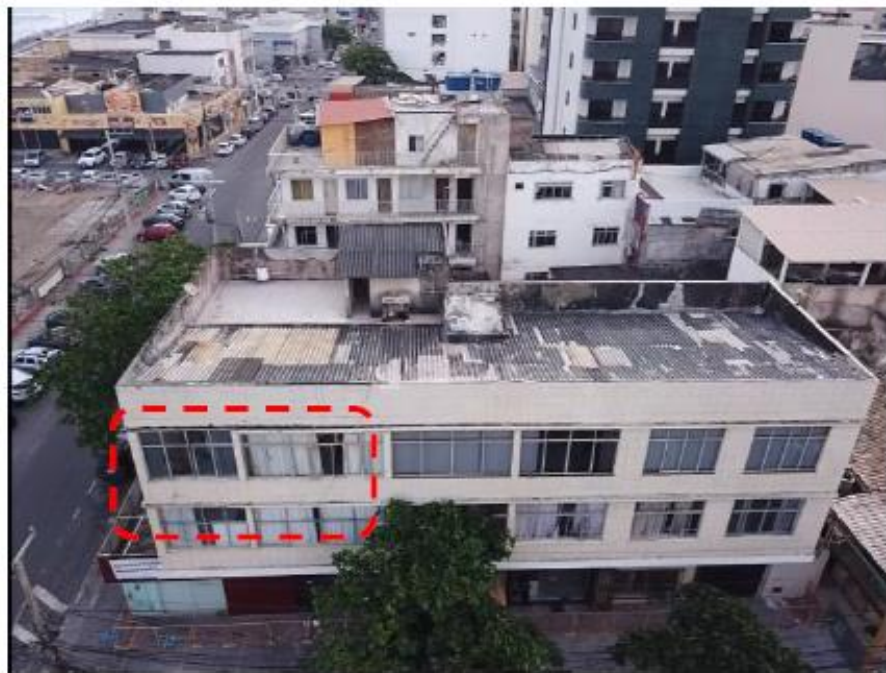
Foto 1 – Vista frontal da fachada com detalhe da área afetada.

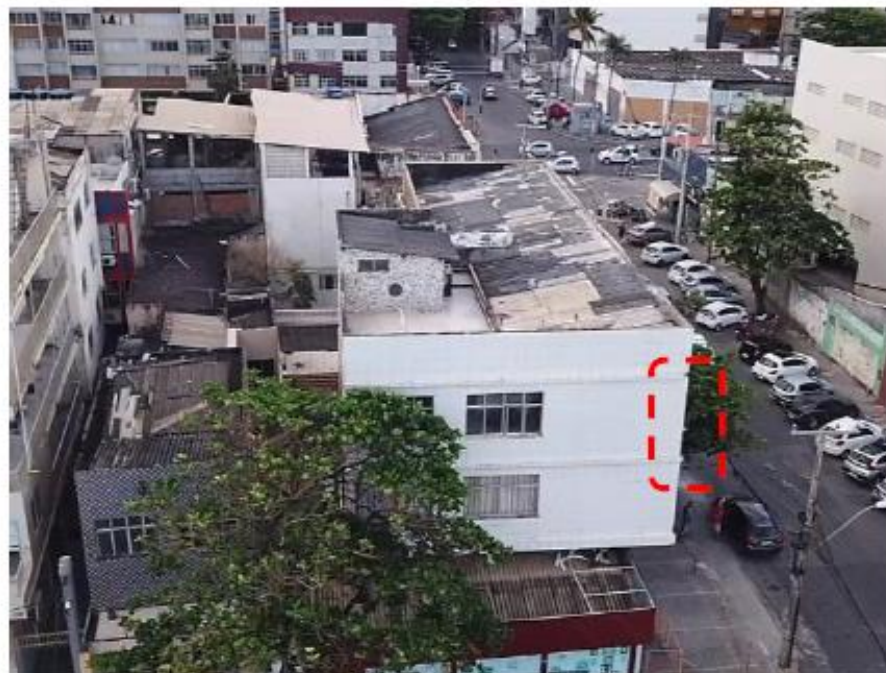
Foto 2 – Vista frontal da fachada com detalhe da área afetada.

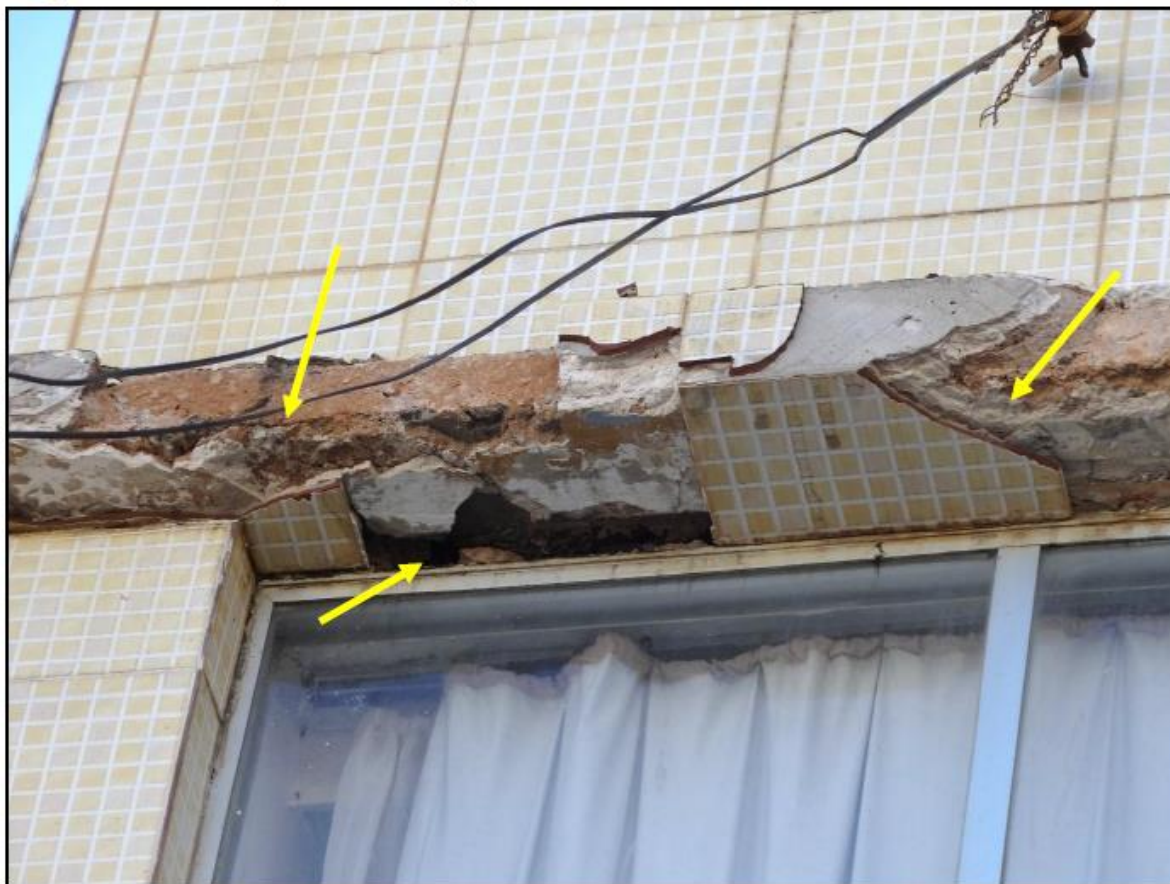
10 – Detalhe da Foto 3, região entre primeiro e segundo pavimento – Deslocamento do revestimento cerâmico e perda do substrato argamassado.
