**COLAPSO PROGRESSIVO EM GALPÃO INDUSTRIAL, APÓS MAIS  
DE 4 ANOS DA CONCLUSÃO: INSPEÇÃO, ENSAIOS E RETRO  
ANÁLISE ESTRUTURAL PARA DETERMINAÇÃO DAS CAUSAS E  
APURAÇÃO DAS RESPONSABILIDADES**

Trabalho de Perícia

Goiânia/GO  
2021

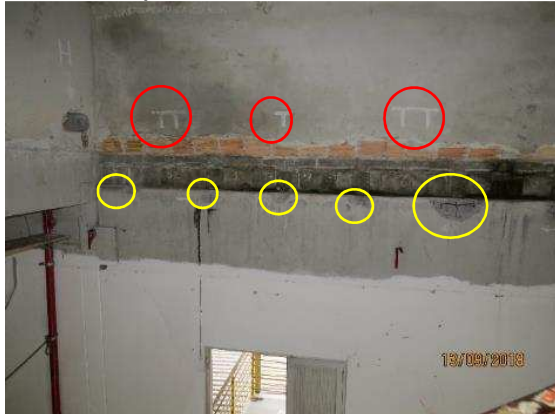
Figura 4 – Trecho 1 da viga VP-02 Eixo 01 com indícios de esmagamento (círculos amarelos) e posição das nervuras das lajes PI (círculos vermelhos)

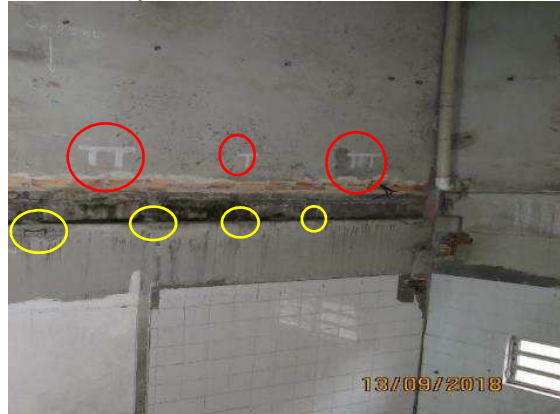
Figura 5 – Trecho 2 da viga VP-02 Eixo 01 com indícios de esmagamento (círculos amarelos) e disposição das nervuras das lajes PI (círculos vermelhos)

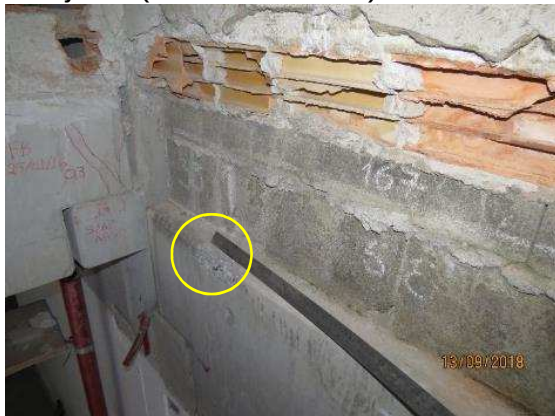
Figura 6 – Viga VP-02 Eixo 01. Detalhe da viga esmagada no apoio da nervura da laje PI (círculo amarelo)

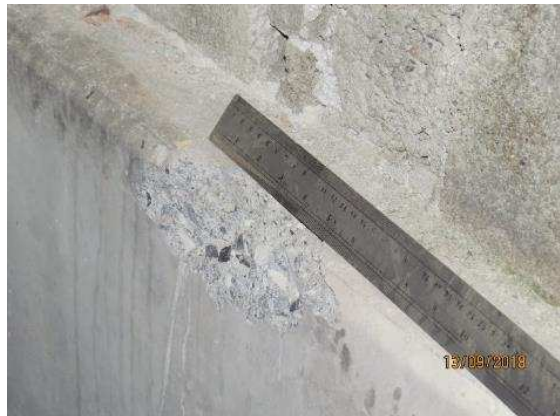
Figura 7 – Viga VP-02 Eixo 01. Detalhe do círculo amarelo da Figura anterior

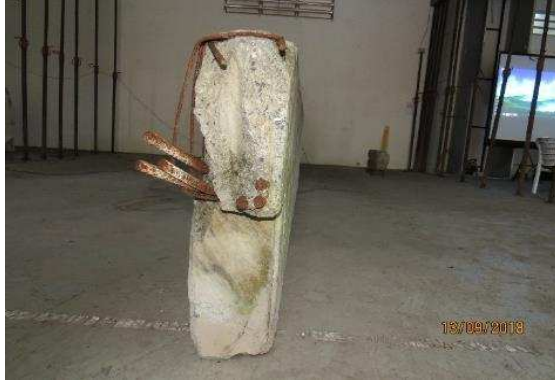
Figura 8 – Viga VP-02 Eixo 02. Vista frontal do dente Gerber com detalhe das armaduras retorcidas

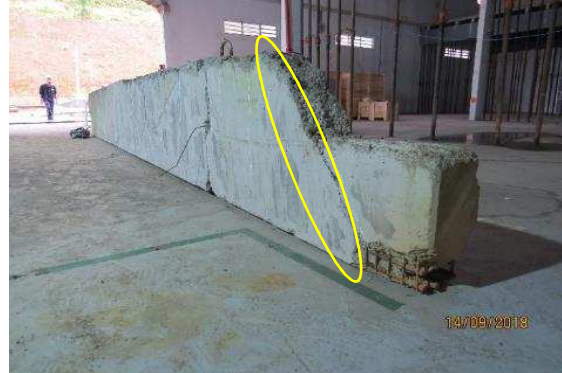
Figura 9 – Viga VP-02 Eixo 02. Detalhe da viga sem o dente Gerber, rompido em fissura de 45° (círculo amarelo)

c) A VP-02 Eixo 02 sofreu ruptura de um de seus dentes Gerber (figura 9, retro apresentada) além de quadro fissuratório intenso, o que sugere a ocorrência de torção (figuras 10 e 11, retro apresentadas);

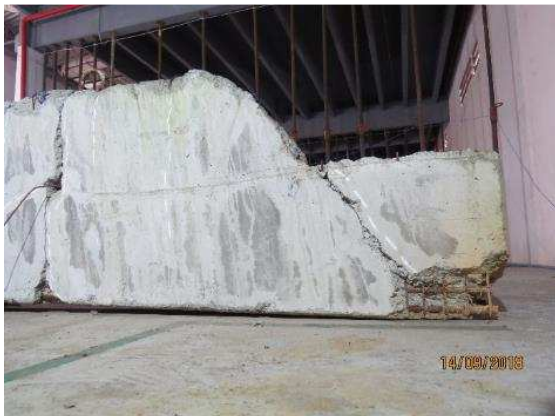
Figura 10 – Viga VP-02 Eixo 02. Detalhe das fissuras ressaltadas nos pontilhados em branco

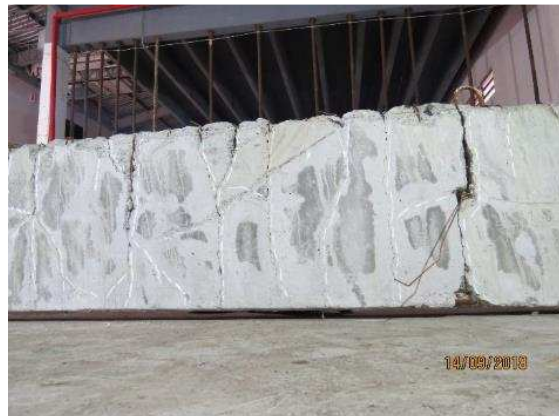
Figura 11 – Viga VP-02 Eixo 02. Detalhe das fissuras ressaltadas nos pontilhados em branco

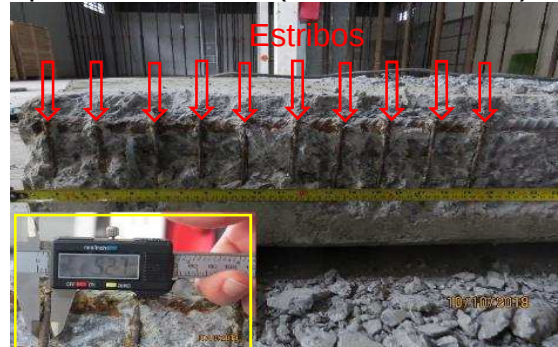
Figura 21 – Viga VP02 Eixo 02 com estribos medindo 5,27 mm a cada 5 cm, aproximadamente (setas vermelhas)

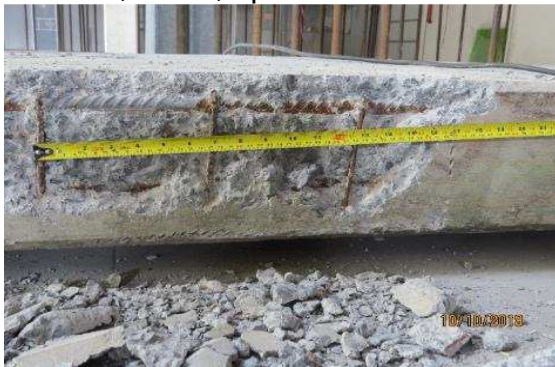
Figura 22 – Estribos posicionados após a armadura de suspensão espaçados a cada 16,50 cm, aproximadamente

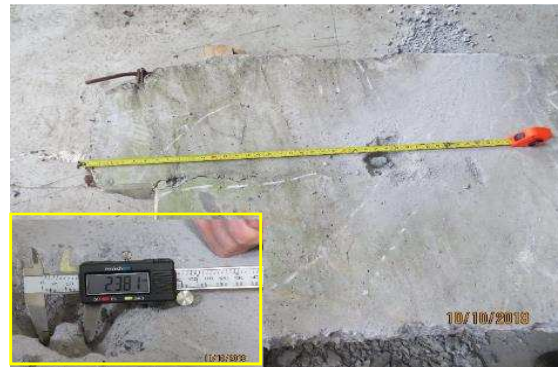
Figura 23 – Armadura do tirante da viga VP-02 do eixo 02 medindo aproximadamente 72 cm com bitola de 24 mm

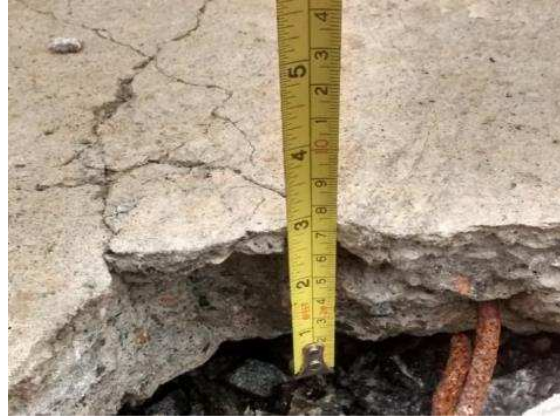
Figura 27 – Capa da laje medindo aproximadamente 7,0 cm de espessura

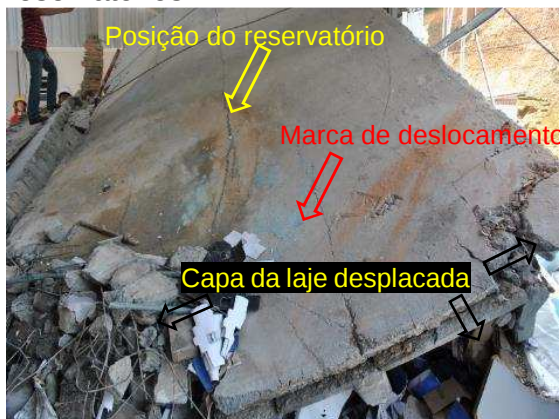
Figura 43 – Destroços das lajes. Capa da laje do nível dos reservatórios deslocada e com marca dos reservatórios

d) O capeamento da laje se mostrou com aderência deficiente, em face de seu destacamento pronunciado e praticamente generalizado, inclusive sem danos expressivos aos estribos prolongados a partir das nervuras (figuras 43 a 48, retro apresentadas);

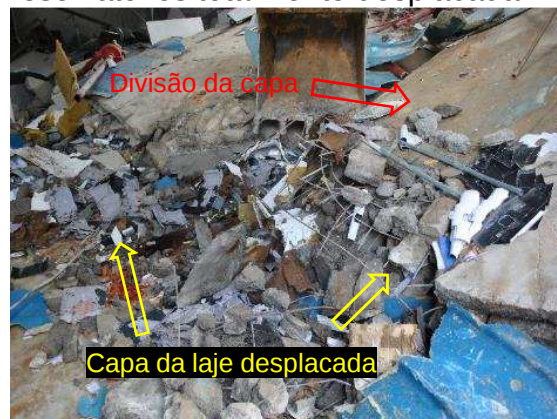
Figura 44 – Capa da laje do nível dos reservatórios totalmente deslocada.

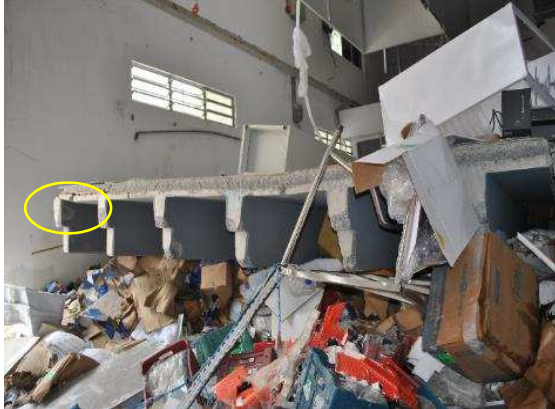
Figura 45 –Laje do 1º pavimento com deslocamento da capa na parte adjacente à parede (elipse amarela)

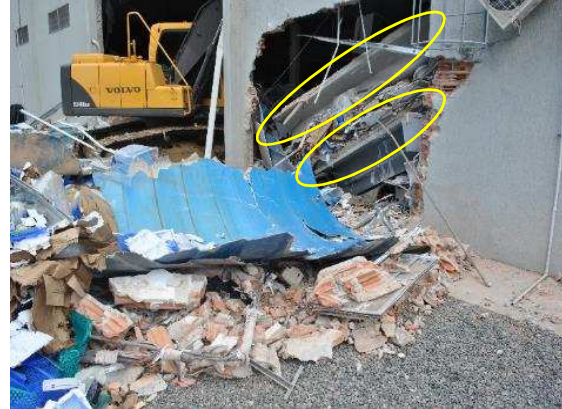
Figura 46 –Capa das lajes com deslocamento na parte adjacente à parede (elipses amarelas)

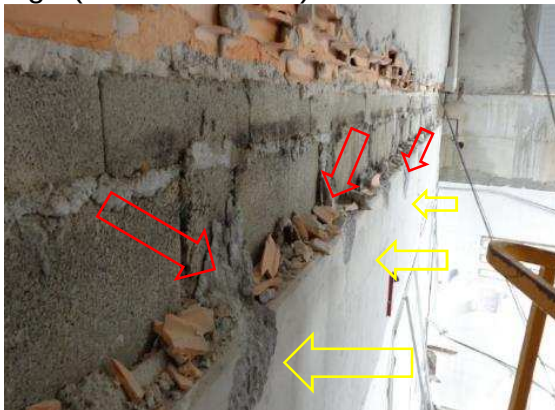
Figura 47 – Viga VP-02 Eixo 01. Observar parte da nervura da laje PI deslocada e depositada sobre a viga (setas vermelhas) e o esmagamento da viga (setas amarelas)

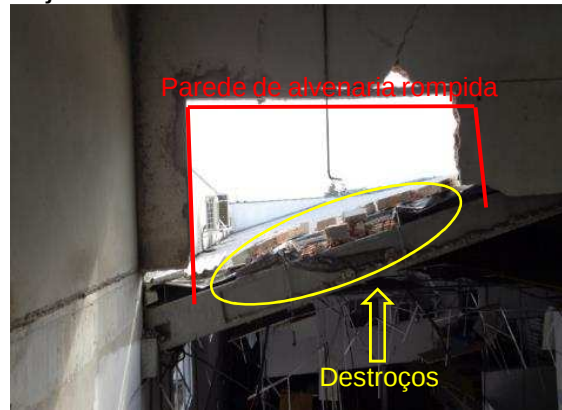
Figura 48 – Parede de fechamento do compartimento dos reservatórios rompida com destroços sobre a cobertura adjacente

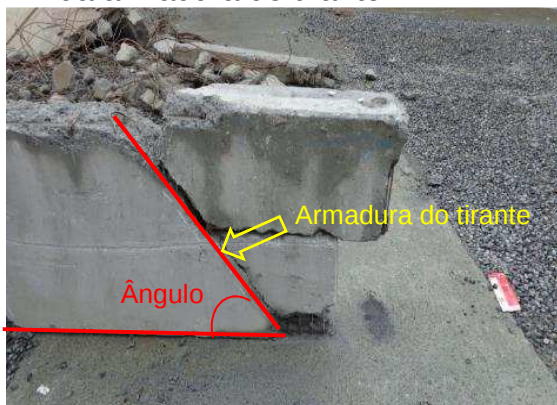
Figura 49 – Viga VP-02 Eixo 02. Dente Gerber rompido em ângulo de aproximadamente 45º coincidindo com o fim da armadura do tirante

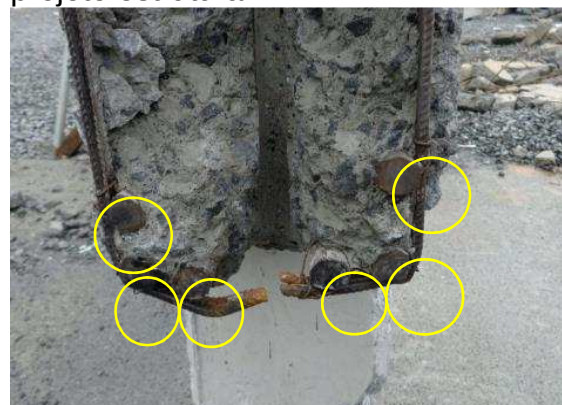
Figura 50 – Viga VP-02 Eixo 02. Detalhe da Figura anterior com armadura do tirante sem dobra, diferente do previsto no projeto estrutural

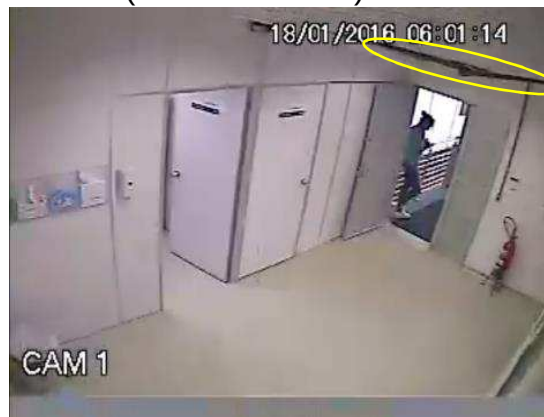
Figura 56 – Imagens do circuito de câmeras. Notar placa do forro, fixada na laje e se desprendendo, próximo à porta externa (círculo amarelo)

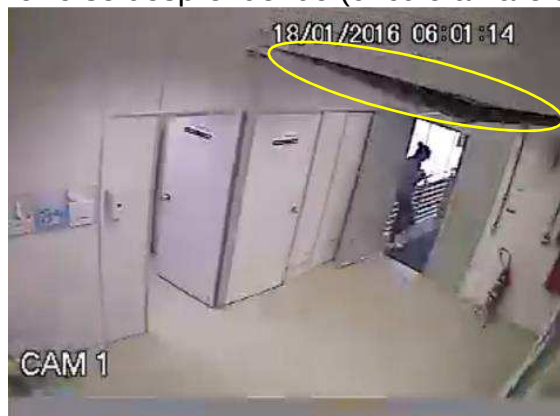
Figura 57 – Colapso em curso. Notar forro se desprendendo (círculo amarelo)

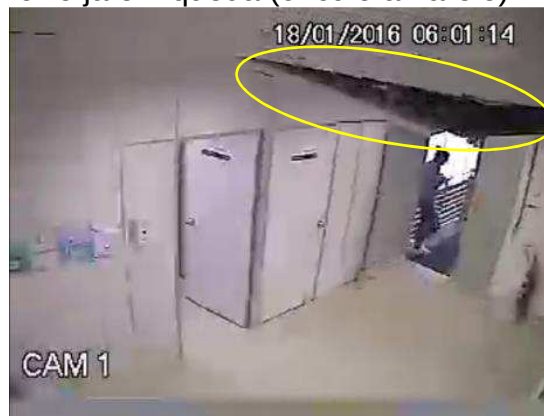
Figura 58 – Colapso em curso. Notar forro já em queda (círculo amarelo)

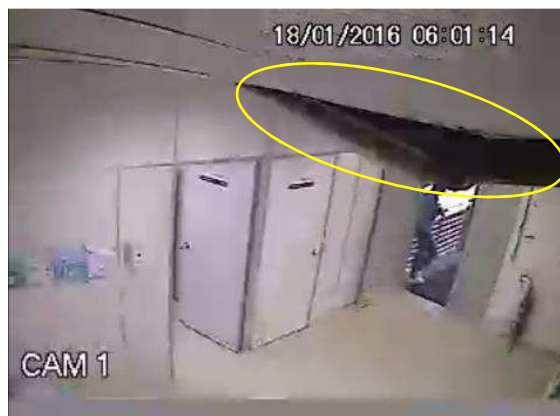
Figura 59 – Colapso em curso. Notar forro em queda (círculo amarelo)

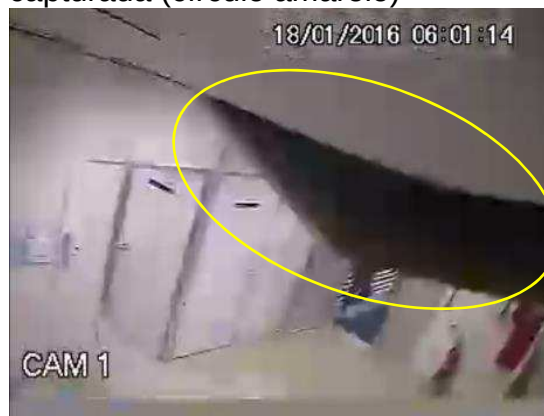
Figura 60 – Colapso em curso. Notar forro desabando, na última imagem capturada (círculo amarelo)
