**INSPEÇÃO PRELIMINAR EM PIER DE PORTO PRIVADO: ANÁLISE  
DE NÍVEL  
DE DANO E GRAU DE RISCO. UM ESTUDO DE CASO**

Trabalho de Perícia

Goiânia/GO  
2021

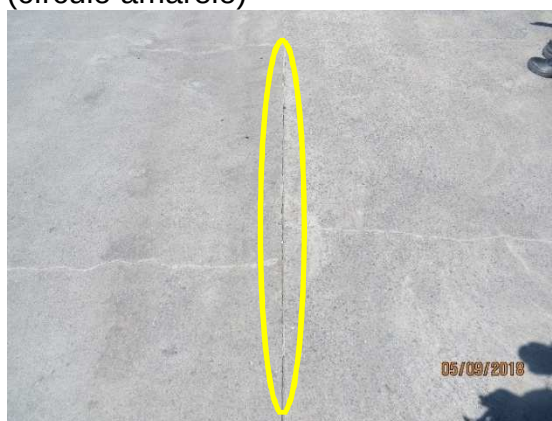
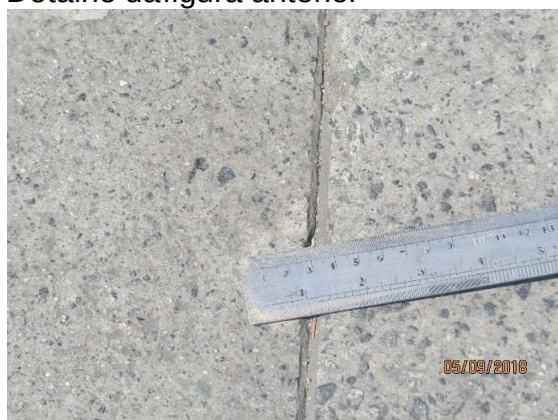
Figura 13 – PORÇÃO SUPERIOR. Junta de concretagem observada *in loco* (círculo amarelo)

Figura 14 – PORÇÃO SUPERIOR. Detalhe da figura anterior

Juntas de construção: a presença de juntas de construção decorre da necessidade de se realizar a concretagem das lajes em módulos, face à grande dimensão do píer. Porém, essas juntas, se não devidamente tratadas, poderão facilitar o ingresso de agentes indesejáveis para o interior da estrutura, propiciando sua deterioração precoce. Vide figuras 13 e 14, retro apresentadas.

Dada sua elevada incidência, recomenda-se que o tratamento/ correção, seja aplicado em toda a porção superior. Para tanto indica-se a aplicação de um impermeabilizante à base de cimentos especiais (ref. Comercial HEY'DIPEX CRISTAL). Este produto penetra também nos poros do concreto, promovendo a costura de quaisquer juntas e fissuras passivas com abertura de até 0,4mm, impedindo o ingresso de agentes agressivos e protegendo a estrutura.

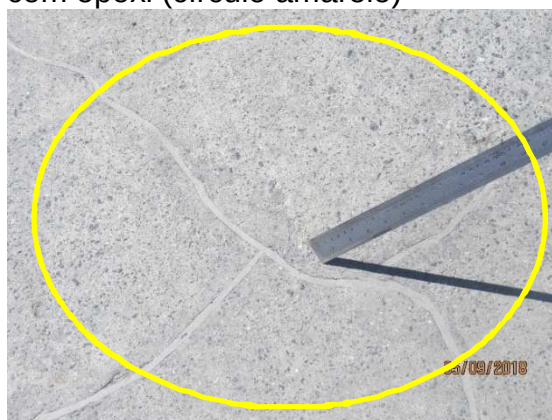
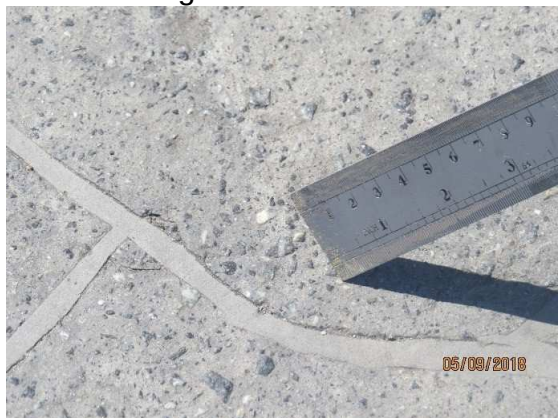
Figura 15 – PORÇÃO SUPERIOR. Fissuras encontradas e com tratamento com epóxi (círculo amarelo)

Figura 16 – PORÇÃO SUPERIOR. Detalhe da figura anterior

Ocorre grande incidência de fissuras na porção superior da laje do píer. Seu surgimento se deve a falhas no processo executivo, no que tange à cura do concreto. Da mesma maneira que as juntas de construção, sua presença pode vir a ser prejudicial à durabilidade, por permitir o ingresso de agentes agressivos ao interior da estrutura. Vide figuras 15, 16, 17 e 20, retro apresentadas.

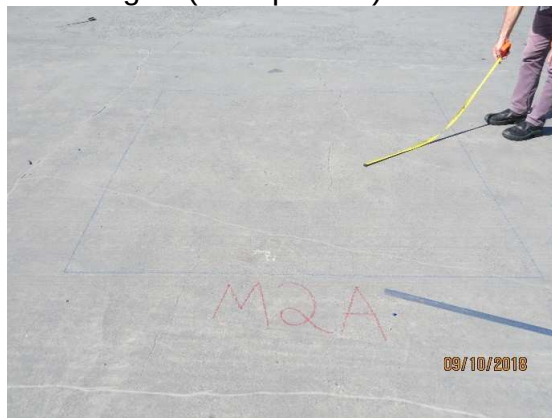
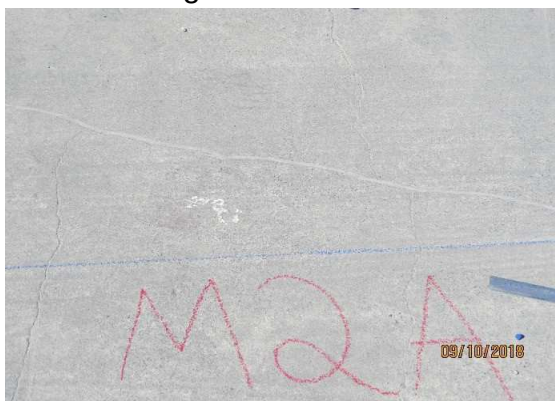
Figura 17 – PORÇÃO SUPERIOR. Levantamento de fissuras por amostragem (área-padrão)

Figura 18 – PORÇÃO SUPERIOR. Detalhe da figura anterior

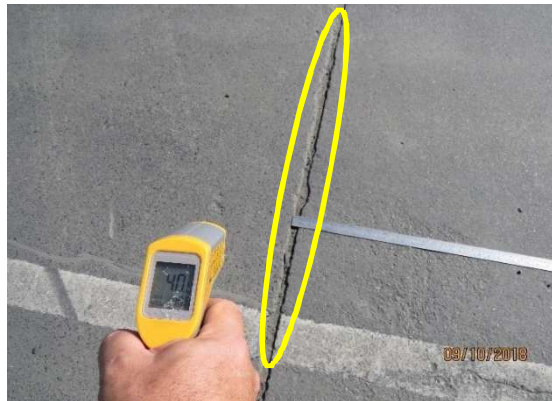
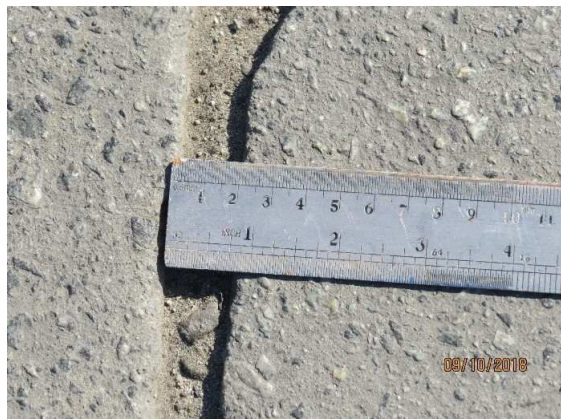
Figura 19 – PORÇÃO SUPERIOR. Junta de dilatação (círculo amarelo). Notar temperatura do substrato igual a 40°C

Figura 20 – PORÇÃO SUPERIOR. Detalhe da figura anterior. Observar abertura de 2cm

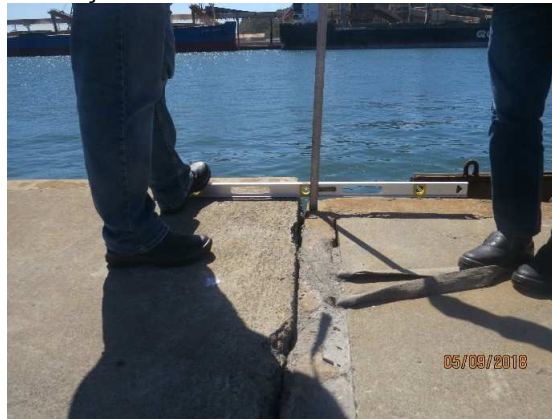
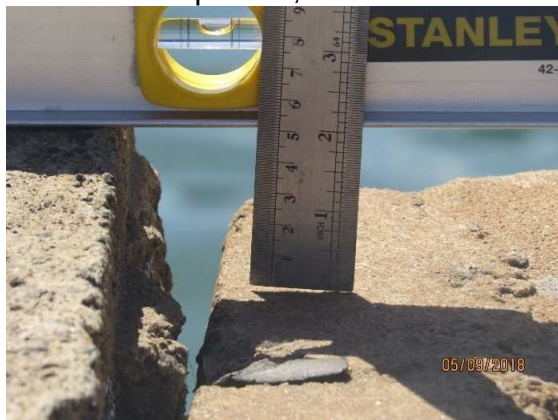
Figura 21 – PORÇÃO SUPERIOR. Análise de desnível nas juntas de dilatação

Figura 22 – PORÇÃO SUPERIOR. Detalhe da figura anterior. Observar desnível de aprox. 5,5cm

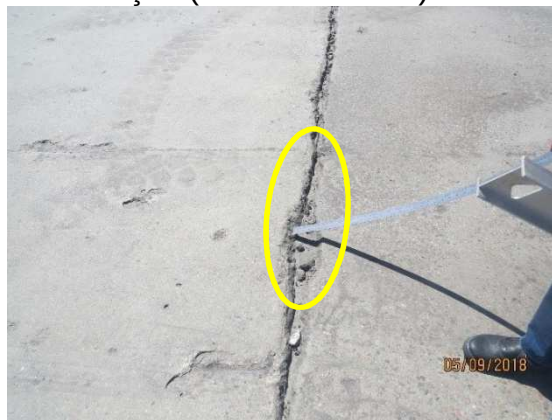
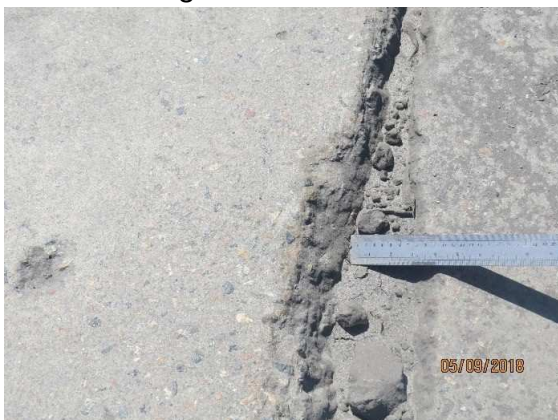
Figura 23 – PORÇÃO SUPERIOR. Ocorrência de esborcinamento na junta de dilatação (círculo amarelo)

Figura 24 – PORÇÃO SUPERIOR. Detalhe da figura anterior

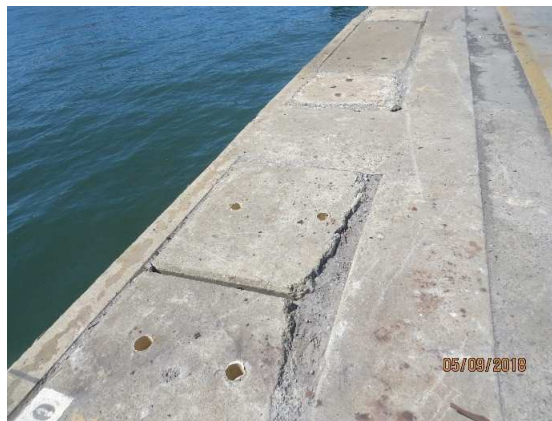
Figura 25 – PORÇÃO SUPERIOR. Observar concreto danificado

Foram encontrados trechos com concreto danificado ao longo das bordas do píer ou nas suas proximidades. Tal fato se deve à ocorrência de impactos relacionados às operações de carga/ descarga dos navios. Em função dos danos ao concreto, ocorre a exposição das armaduras, que pela agressividade natural do ambiente, tendem a sofrer deterioração acelerada, o que reduz a capacidade estrutural do elemento danificado. Vide figuras 25, 27 e 28, retro apresentadas.

A reparação das regiões de borda com concreto danificado deverá ser precedida da identificação e da delimitação do trecho a reparar. Assim, após a quebra do concreto e limpeza das armaduras poder-se-ia realizar o devido reparo, visando a recomposição do concreto removido. Para estes reparos torna-se recomendável o emprego de GRAUTE MINERAL (ref. Comercial VIAGRAUTE), em face de seu rápido ganho de resistência e de sua excelente aderência, o que garantirá a performance desejada e a rápida liberação para uso.

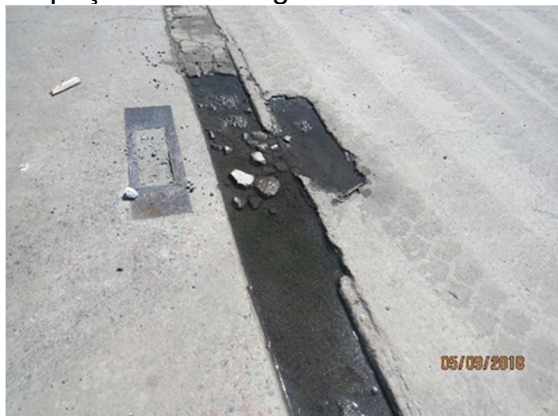
Figura 26 – PORÇÃO SUPERIOR. Observar falha no concreto causando empoçamento de água

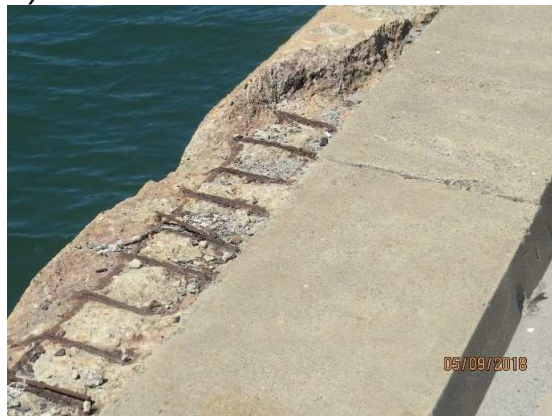
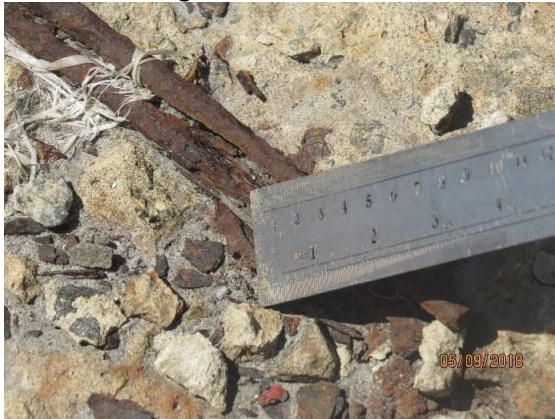
Figura 27 – PORÇÃO SUPERIOR. Concreto danificado com armadura exposta na borda do Píer (Sistema A)

Figura 28 – PORÇÃO SUPERIOR. Detalhe da figura anterior

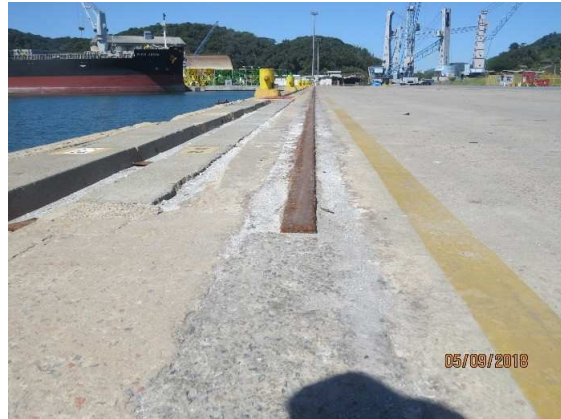
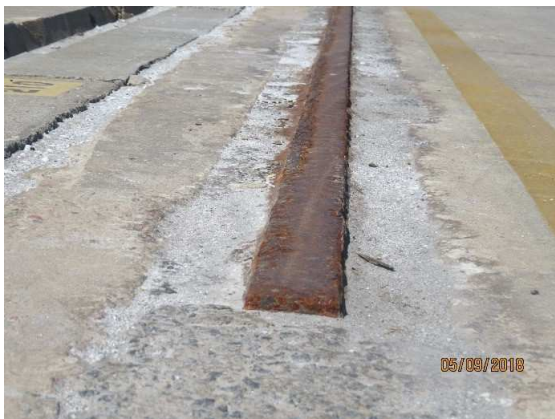
Figura 29 – FACE SUPERIOR. Observar trilho em desuso

Figura 30 – FACE SUPERIOR. Detalhe da figura anterior. Notar trilho oxidado e sem uso

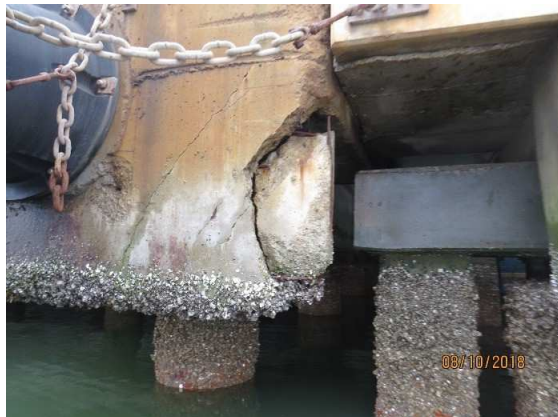
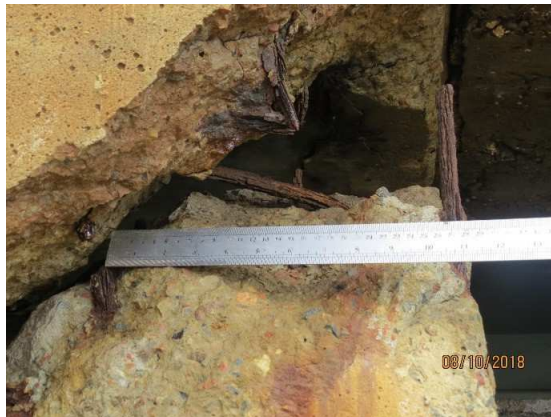
Figura 37 – PORÇÃO INFERIOR. Notar paramento com concreto danificado, armadura rompida, exposta e com indícios de corrosão

Figura 38 – PORÇÃO INFERIOR. Detalhe da figura anterior

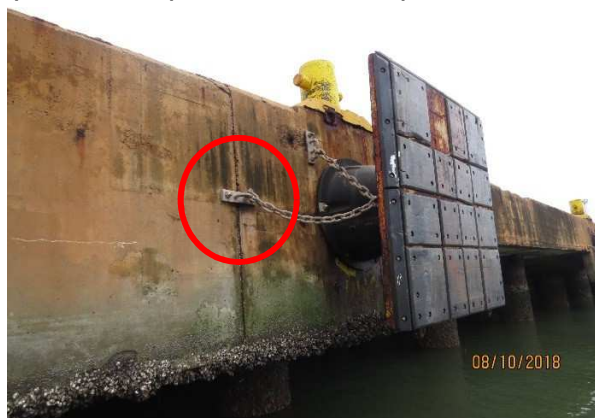
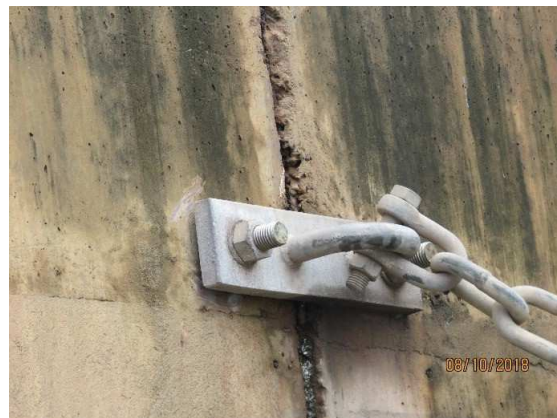
Figura 39 – PORÇÃO INFERIOR. Notar junta de dilatação sendo travada por parafusos (círculo vermelho)

Figura 40 – PORÇÃO INFERIOR. Detalhe da figura anterior

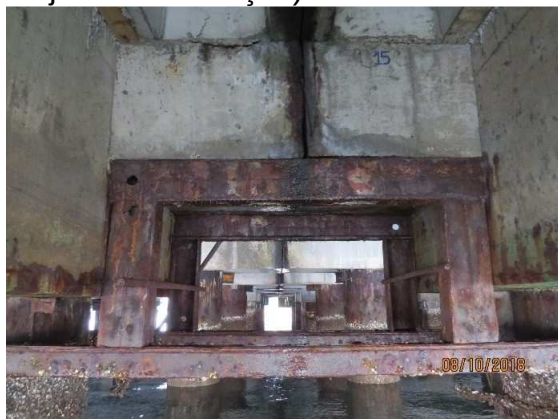
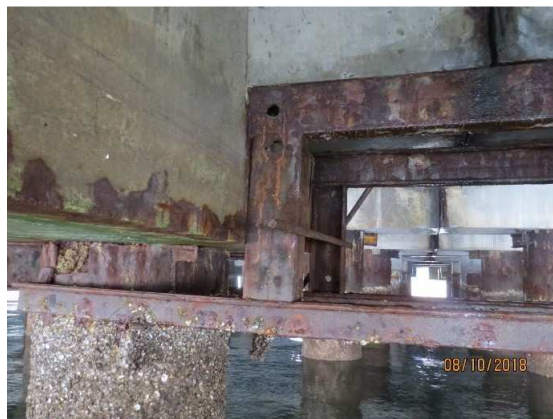
Figura 47 – PORÇÃO INFERIOR. Notar peça metálica remanescente, utilizada para implantação do Sistema A (região da junta de dilatação)

Figura 48 – PORÇÃO INFERIOR. Detalhe da figura anterior. Nota: a peça metálica não possui mais função estrutural.

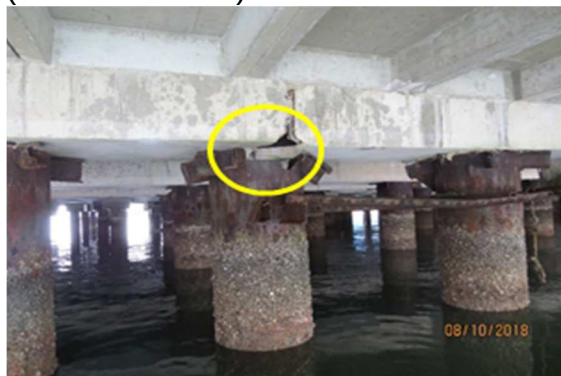
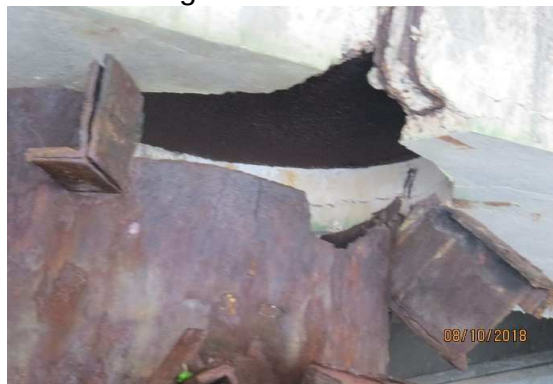
Figura 49 – PORÇÃO INFERIOR. Notar estaca do Sistema A, fora de uso (círculo amarelo)

Figura 50 – PORÇÃO INFERIOR. Detalhe da figura anterior

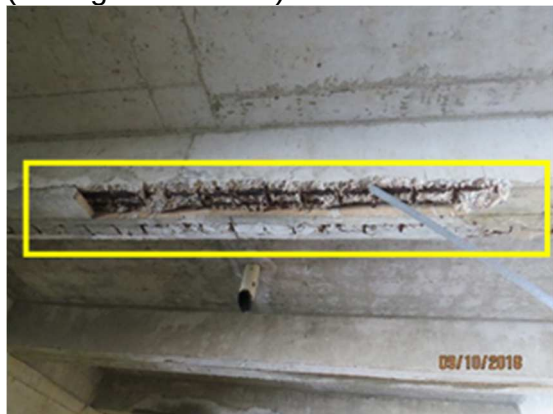
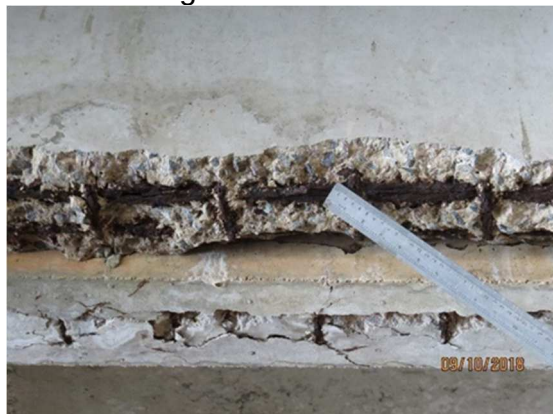
Figura 51 – PORÇÃO INFERIOR. Notar viga da pré-laje pré-moldada tipo “U invertida” do Sistema A, com armadura exposta e com corrosão expressiva (retângulo amarelo)

Figura 52 – PORÇÃO INFERIOR. Detalhe da figura anterior

As vigas das lajes pré-moldadas tipo “U invertido”, encontradas no Sistema A, apresentam-se em boa parte danificadas, com armadura exposta e com corrosão expressiva (figuras 51 e 52, retro apresentadas).

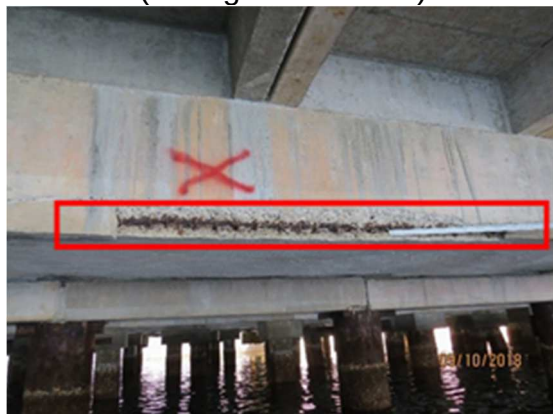
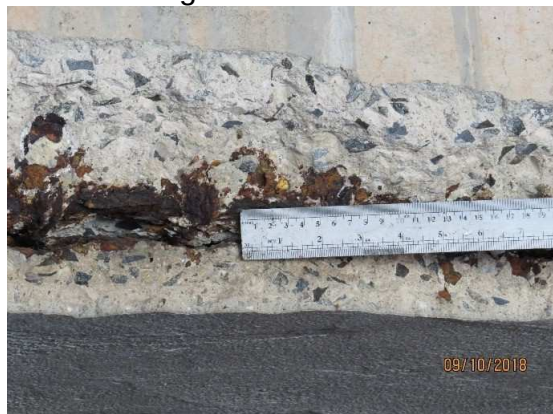
Figura 53 – PORÇÃO INFERIOR. Notar viga principal do Sistema A, com armadura exposta e com indícios de corrosão (retângulo vermelho)

Figura 54 – PORÇÃO INFERIOR. Detalhe da figura anterior

As vigas principais assim como as estacas, apresentaram problemas apenas no Sistema A. Foi observado anomalias junto à cabeça das estacas (figuras 55 e 56, retro apresentadas) e nas suas faces inferiores (figura 53 e 54, retro apresentadas), com armaduras expostas e indícios de corrosão pronunciada.

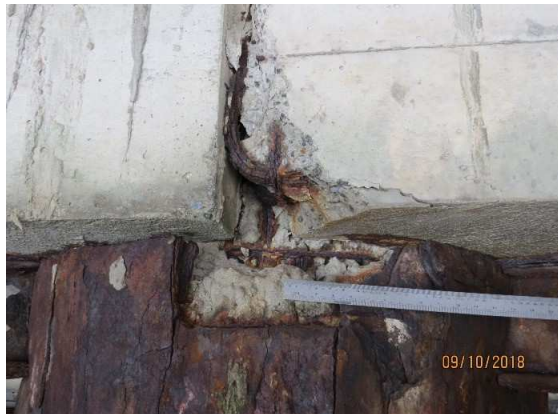
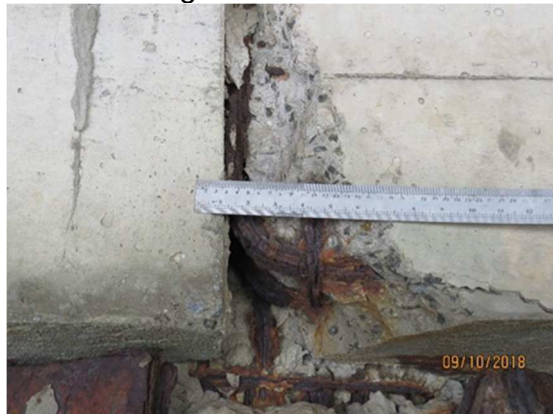
Figura 55 – PORÇÃO INFERIOR. Notar encontro da viga principal do Sistema A com armadura exposta e apresentando corrosão

Figura 56 – PORÇÃO INFERIOR. Detalhe da figura anterior

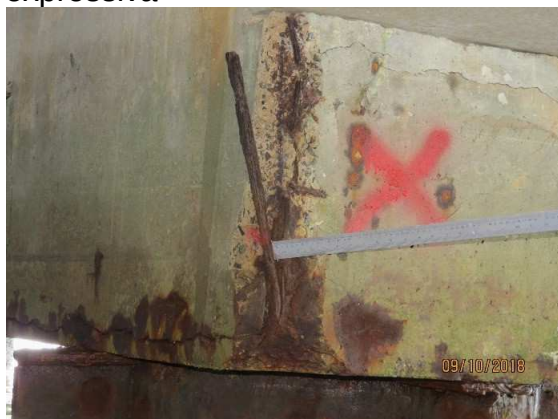
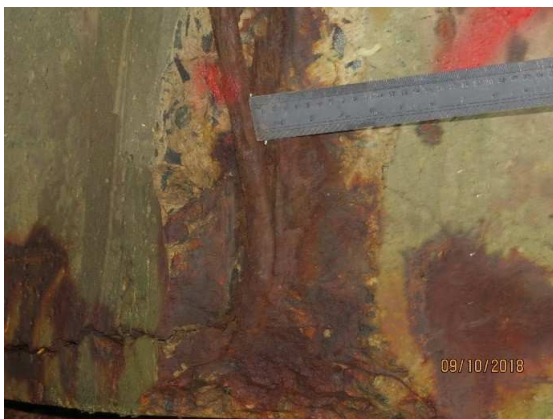
Figura 57 – PORÇÃO INFERIOR. Notar quina da viga de travamento do Sistema A na região das defensas, com armadura exposta e em corrosão expressiva

Figura 58 – PORÇÃO INFERIOR. Detalhe da figura anterior

As vigas de travamento estão localizadas na região das defensas do Sistema A e apresentam-se com várias regiões de deslocamento do concreto, o que expõe indevidamente as armaduras. Muitas destas já se encontram rompidas, em face de corrosão expressiva (figuras 57, 58 e 63, retro apresentadas).

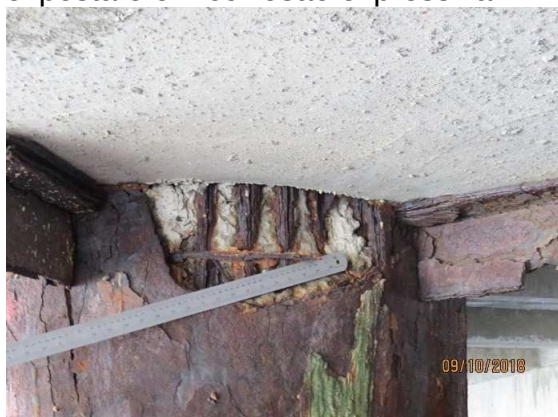
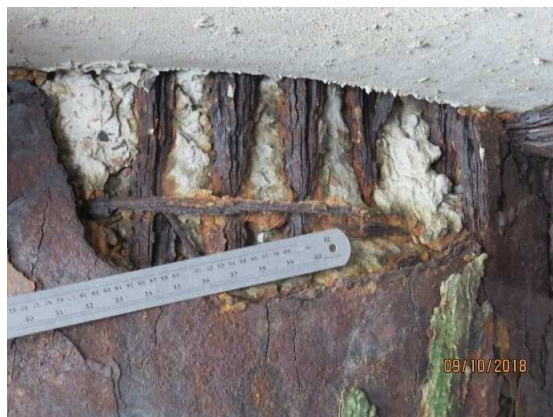
Figura 59 – PORÇÃO INFERIOR. Notar estaca do Sistema A com armadura exposta e em corrosão expressiva

Figura 60 – PORÇÃO INFERIOR. Detalhe da figura anterior

armadura exposta em sua extremidade superior (junto às vigas), com algumas, inclusive, já rompidas (vide figuras 59 a 62, retro apresentadas). Foi também encontrado um único bloco de coroamento do Sistema B, com armadura exposta, já em processo de corrosão (figura 64, retro apresentada).

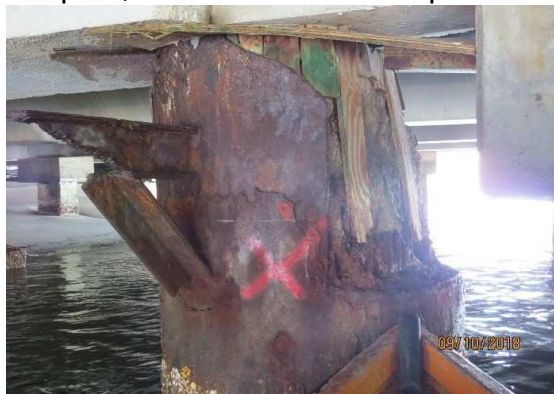
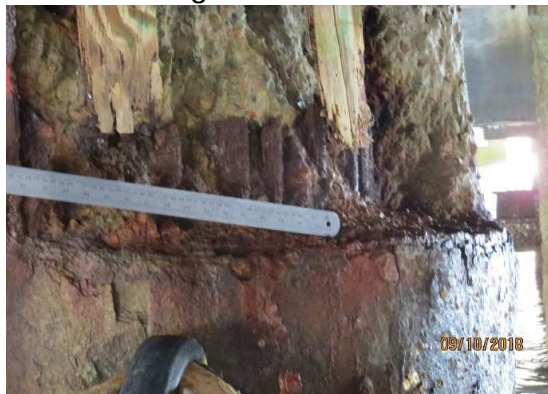
Figura 61 – PORÇÃO INFERIOR. Notar estaca do Sistema A com perda de seção de concreto, armadura exposta e rompida, devida a corrosão expressiva

Figura 62 – PORÇÃO INFERIOR. Detalhe da figura anterior

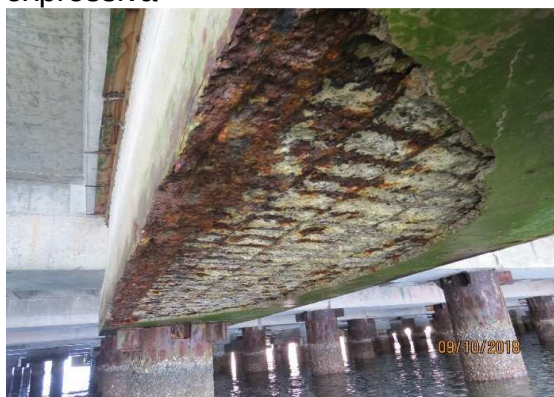
Figura 63 – PORÇÃO INFERIOR. Notar viga de travamento do Sistema A na região da defesa com sua face inferior com grande deslocamento de concreto, armadura exposta e corrosão expressiva

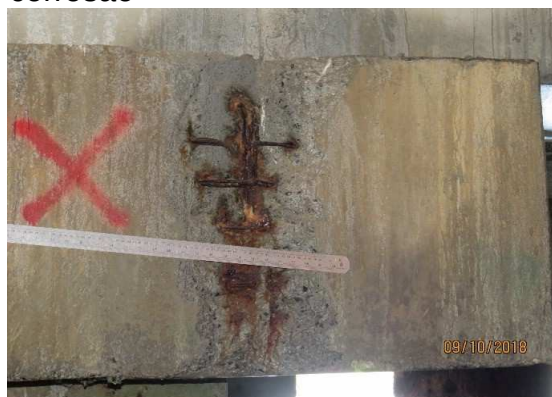
Figura 64 – PORÇÃO INFERIOR. Notar bloco de coroamento do Sistema B com armadura exposta e já em corrosão

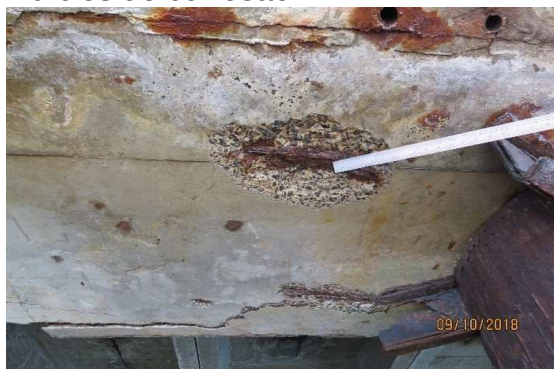
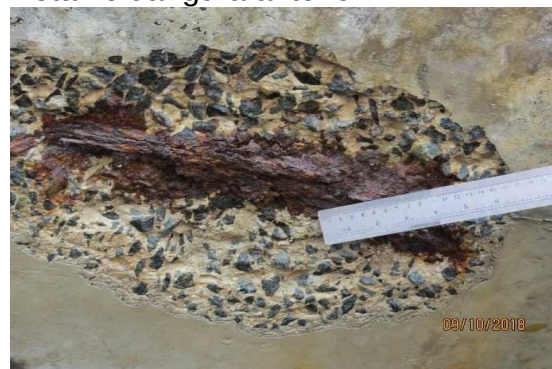
Figura 65 – PORÇÃO INFERIOR. Notar laje da borda da extremidade do Sistema A com armadura exposta e indícios de corrosão

Figura 66 – PORÇÃO INFERIOR. Detalhe da figura anterior

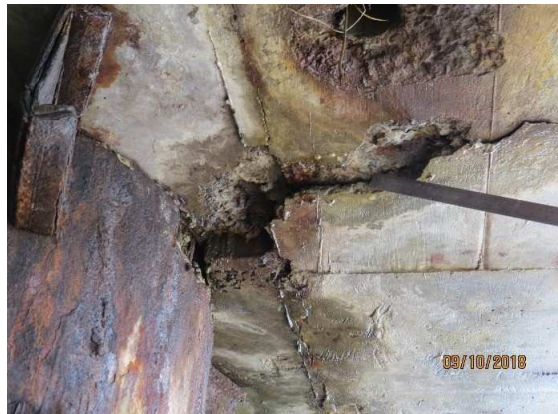
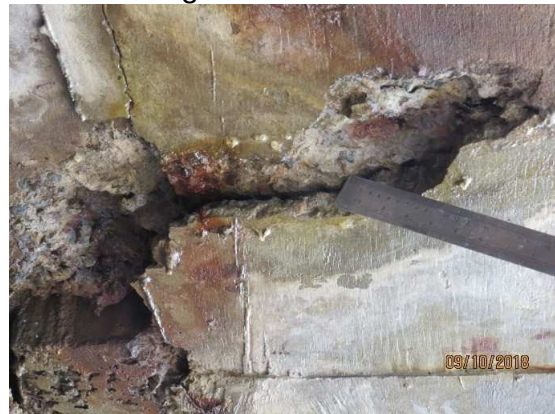
Figura 67 – PORÇÃO INFERIOR. Notar laje da borda da extremidade do Sistema A com deslocamento do concreto

Figura 68 – PORÇÃO INFERIOR. Detalhe da figura anterior

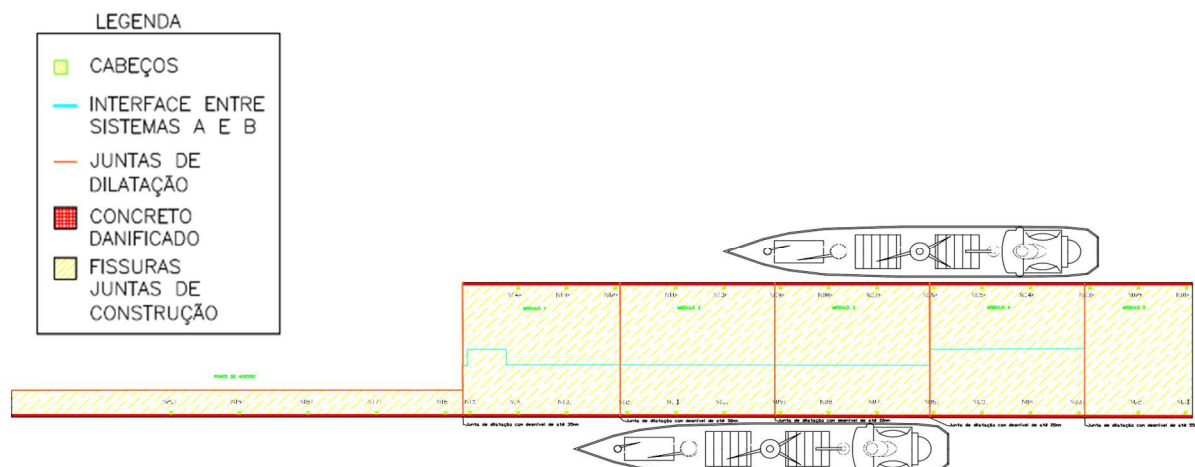
Figura 71, Mapa de danos/riscos – superior

Ainda que os problemas encontrados e acima citados colaborem para a deterioração da estrutura e consequente redução de sua vida útil, dada sua natureza

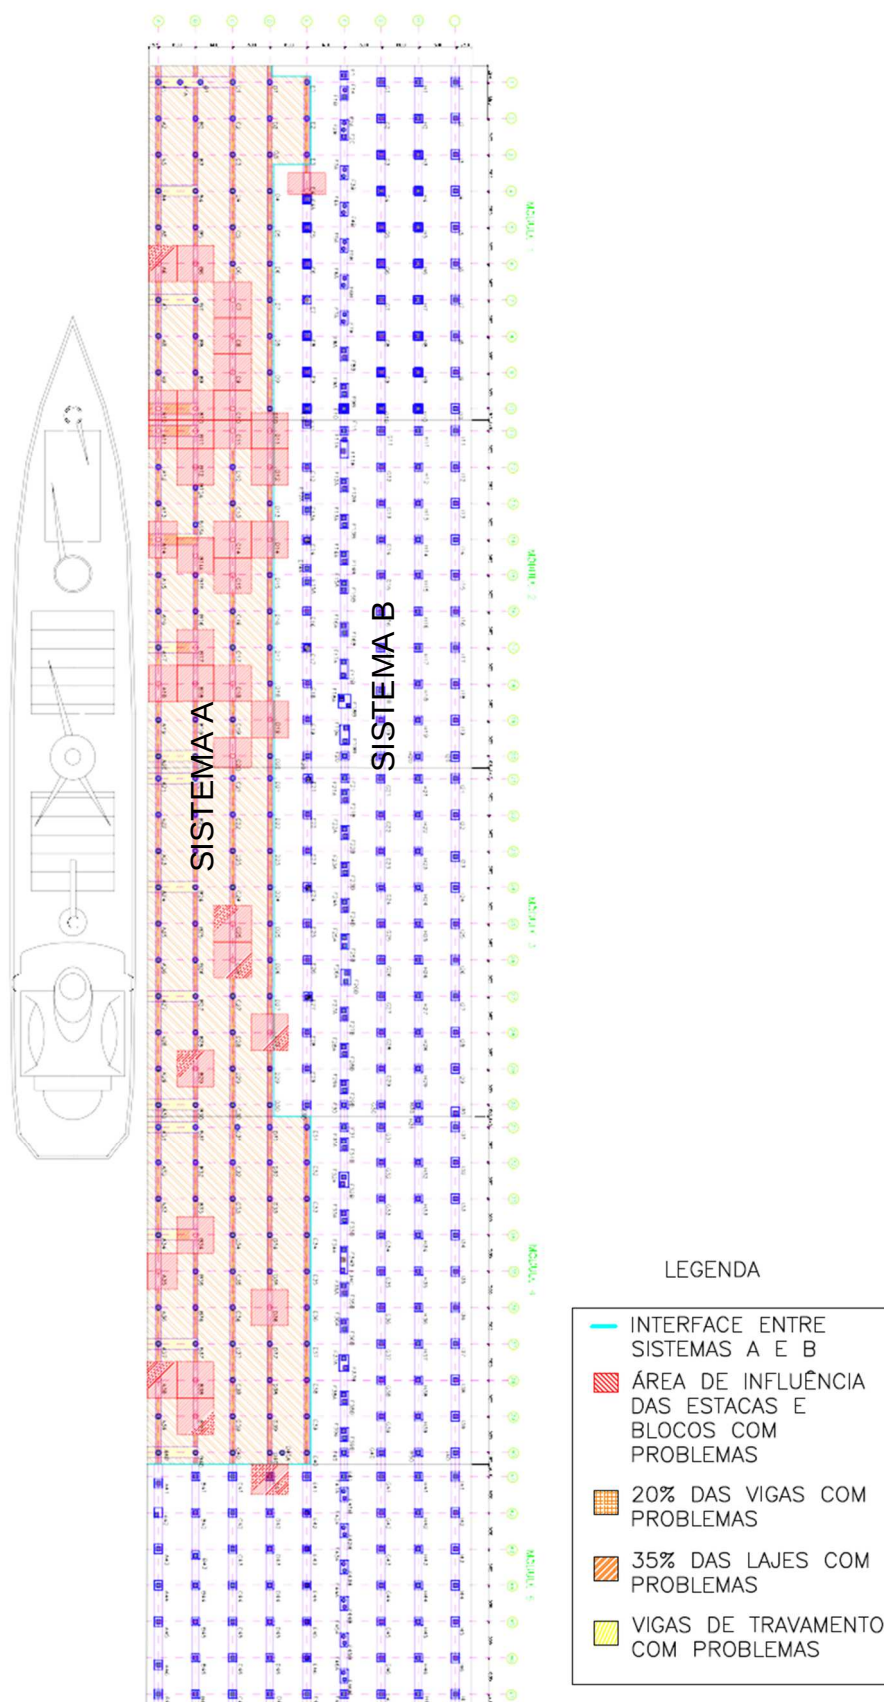
Figura 72 - Mapa de danos/riscos

Considerando que as anomalias percebidas decorrem principalmente de processos de corrosão intensos já visualmente perceptíveis e dado que sua incidência é elevada e atinge a todos os elementos que compõe o Sistema A (estacas, vigas, lajes e vigas de travamento) tem-se que está presente grau de risco é crítico, ao menos até que se realize investigação e avaliação mais específica e minuciosa. A seguir, a Figura 72, mapa de danos/riscos – inferior, apresenta a localização e risco dos problemas da porção inferior.
