**A IMPORTÂNCIA DA VISTORIA TÉCNICA: UM ESTUDO DE CASO  
ACERCA DO DESABAMENTO DA LAJE DO PUC DE CONDOMÍNIO  
EM VITÓRIA – ES**

Trabalho de Perícia

Goiânia/GO  
2021

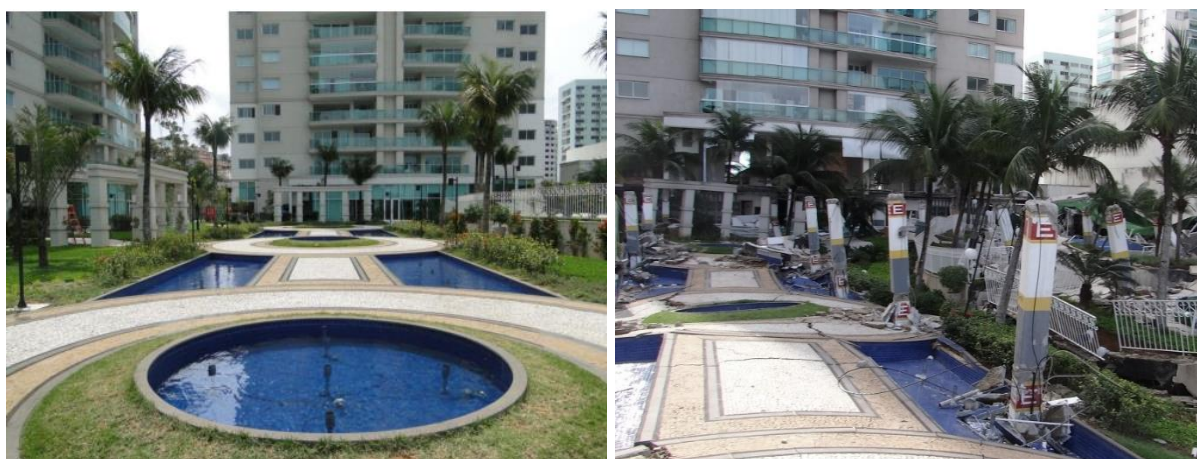
Figura 01 – Fotografia do PUC anteriormente e após a queda

Como observados na figura 01, o desabamento correspondeu à laje da área de lazer, entretanto, o colapso não contemplou as 03 (três) torres contendo os apartamentos residenciais ou as áreas de garagem dispostas diretamente abaixo das torres. A figura 02 corresponde a planta baixa do pavimento PUC.

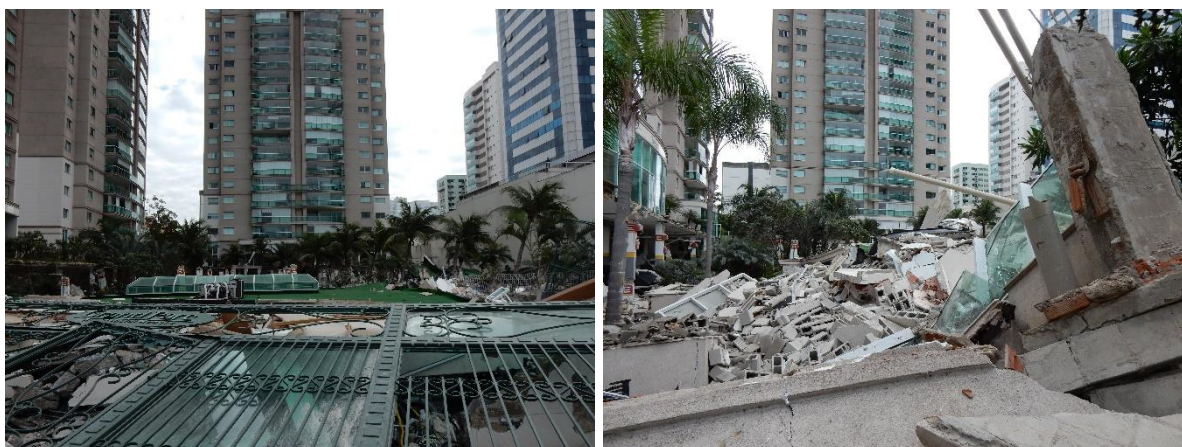
O sinistro ocorreu no dia 19 de julho de 2016, por volta de 3h da manhã, no qual a laje do PUC, do empreendimento entrou em colapso, desabando sobre os veículos dispostos na garagem do térreo do empreendimento e, conseqüente, sobre a garagem do subsolo, resultando além dos danos materiais, o óbito de um funcionário do condomínio.

Figura 03 – Fotografia do PUC anteriormente e após a queda

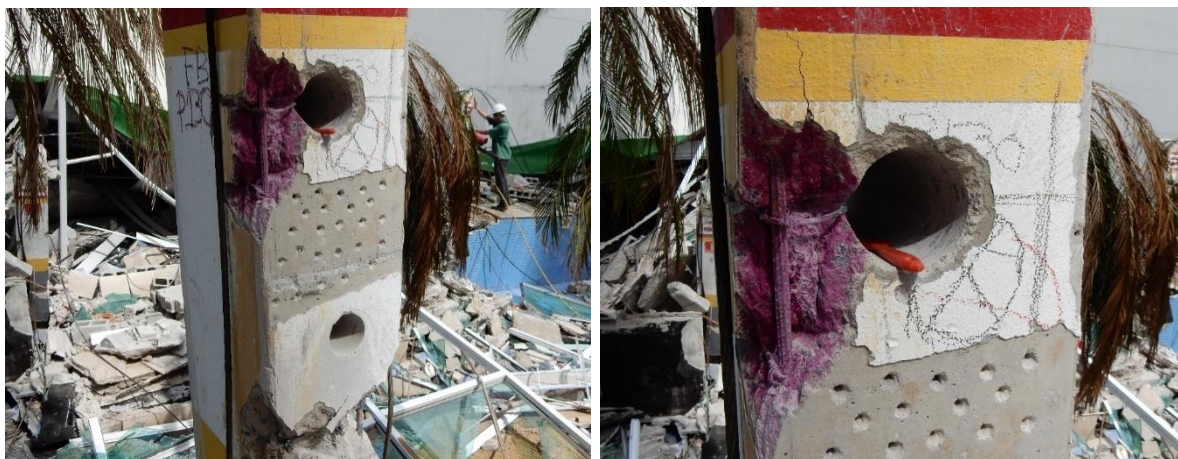
Diante do exposto, além da verificação acerca da qualidade e procedência das cordoalhas, foram realizados ensaios no concreto das peças estruturais, bem como, retirados corpos de provas do concreto e do aço, para verificação das características conforme projetado.

Figura 05 – Corpos de prova retirado na estrutura e ensaios realizados

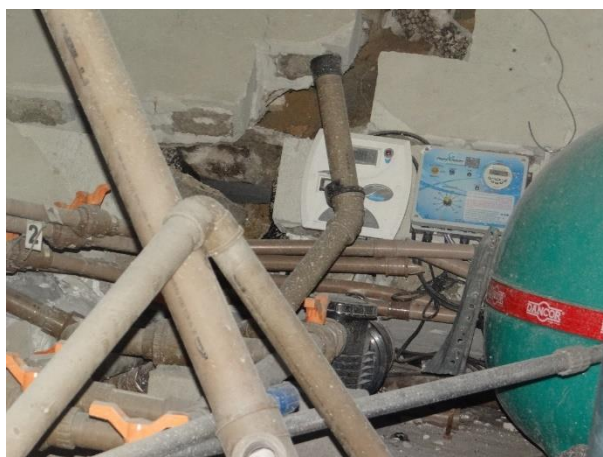
Durante a realização das vistorias, foi identificado em meio aos escombros equipamento trocador de calor no qual não se tinha conhecimento. Obteve-se então, a informação de que o mesmo foi instalado pelo condomínio, após a entrega do edifício com o intuito de realizar o aquecimento da piscina coberta.

Figura 06 – Equipamento trocador de calor instalado pelo condomínio

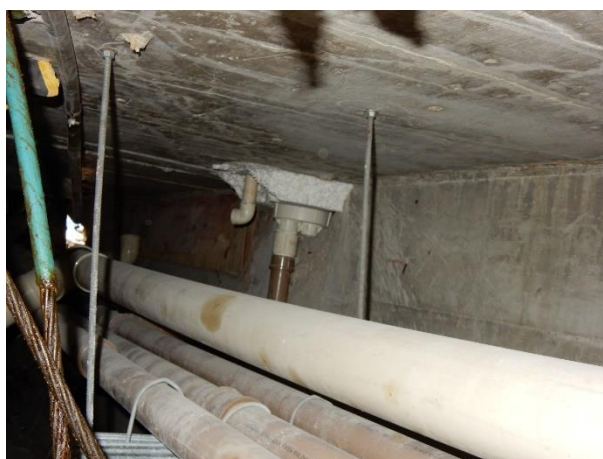
Bem como, foi observado também, que por parte do condomínio foi instalado Skimmer na piscina, onde foi necessário realizar abertura na estrutura para instalação do equipamento e passagem da tubulação.

Figura 07 – Skimmer instalado pelo condomínio

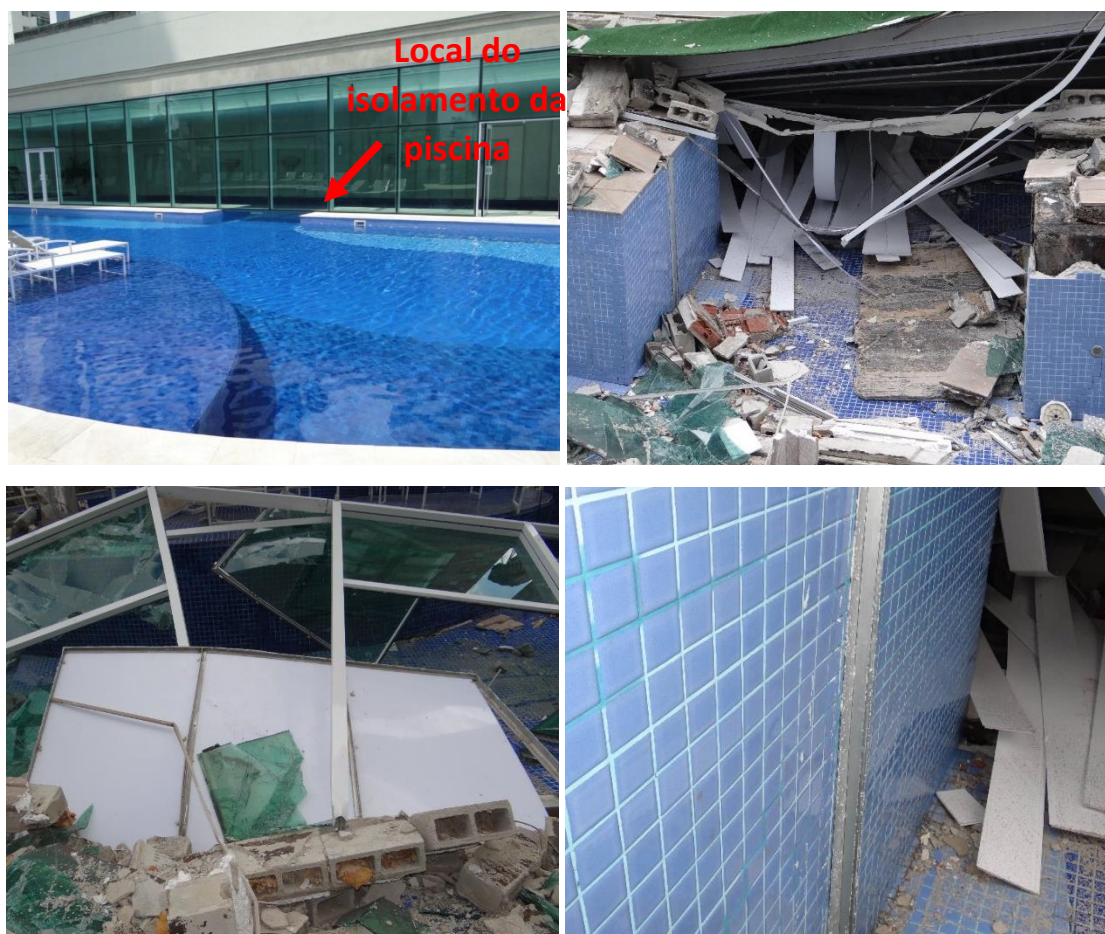
Em paralelo, verificou-se ainda que havia sido executado isolamento com placa metálica e perfil metálico fixado na estrutura, com o intuito de separar a piscina descoberta e a piscina coberta. O fato de a execução ter sido realizado após a entrega foi comprovada pela verificação com as fotografias obtidas nas vistorias técnicas realizadas no Laudo de Entrega e Recebimento de Obra, bem como, pelas declarações do próprio condomínio.

Figura 08 – Isolamento entre piscinas executado pelo condomínio

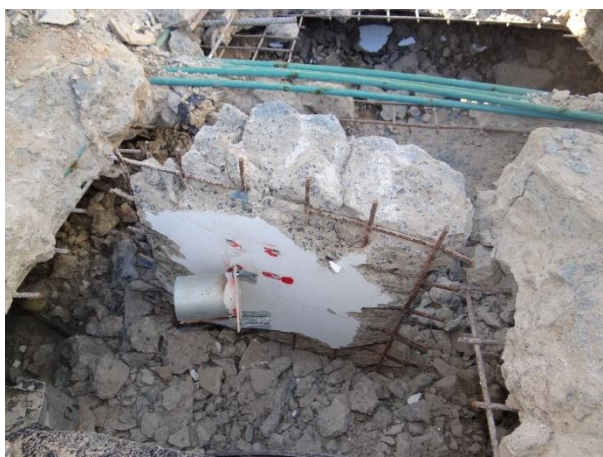
Entretanto, nas anamneses realizadas também durante as vistorias, constatou-se junto a moradores, funcionários e transeuntes que as “barras metálicas” foram instaladas no limite entre vagas de visitantes e vagas de moradores, com função de limitar o posicionamento de veículos dentro da vaga, devido à problemas previamente observados e não possuíam quaisquer relações com escoras de função estrutural.

Figura 09 – Base do limitador de vaga fixado na laje

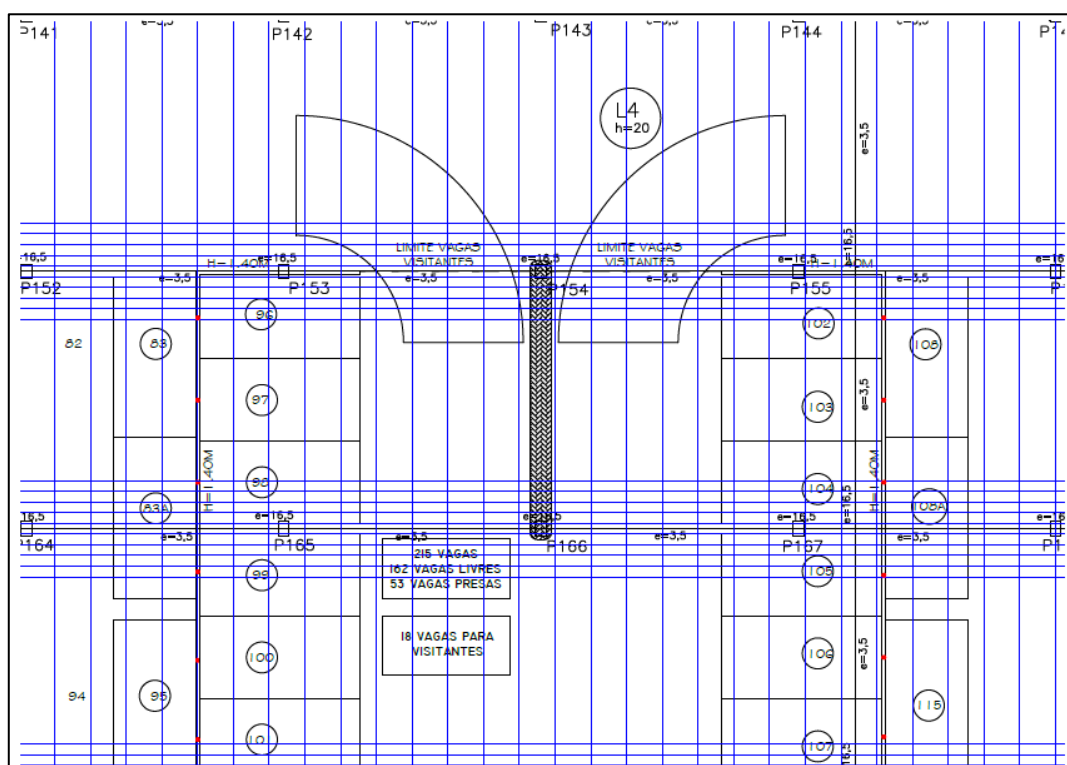
Figura 10 – Marcações dos limitadores de vagas sobre o projeto de passagem de cordoalhas

Desta forma, conforme observado nas marcações presentes na figura 10, além de não possuírem função estrutural, estes não foram fixados em pontos de passagem de cordoalhas.

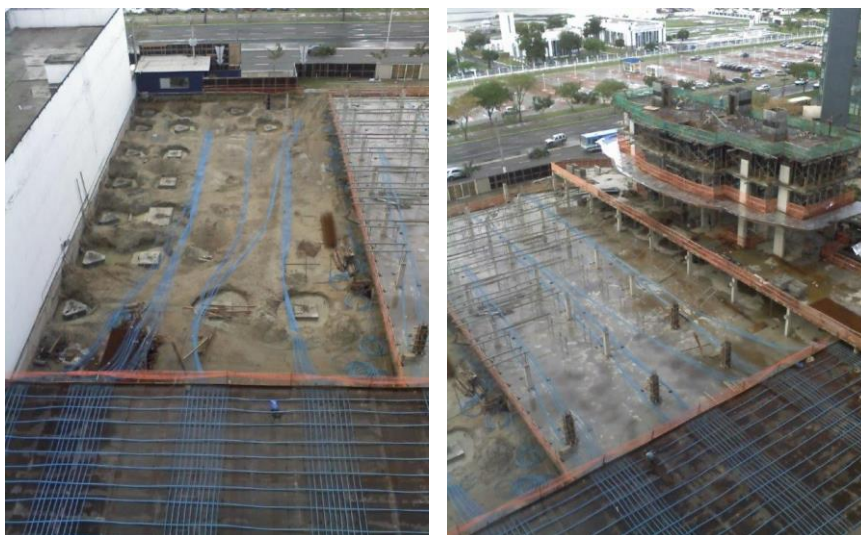
Quando do momento do desabamento, o projetista de estrutura do empreendimento levantou a hipótese de que o desabamento poderia ter sido causado por razões construtivas e de fragilidade na junta de concretagem da laje do PUC, que foi realizada em três etapas devida sua extensão, conforme demonstram fotografia da época de construção da obra.

Figura 11 – Execução da laje do PUC quando da época da construção

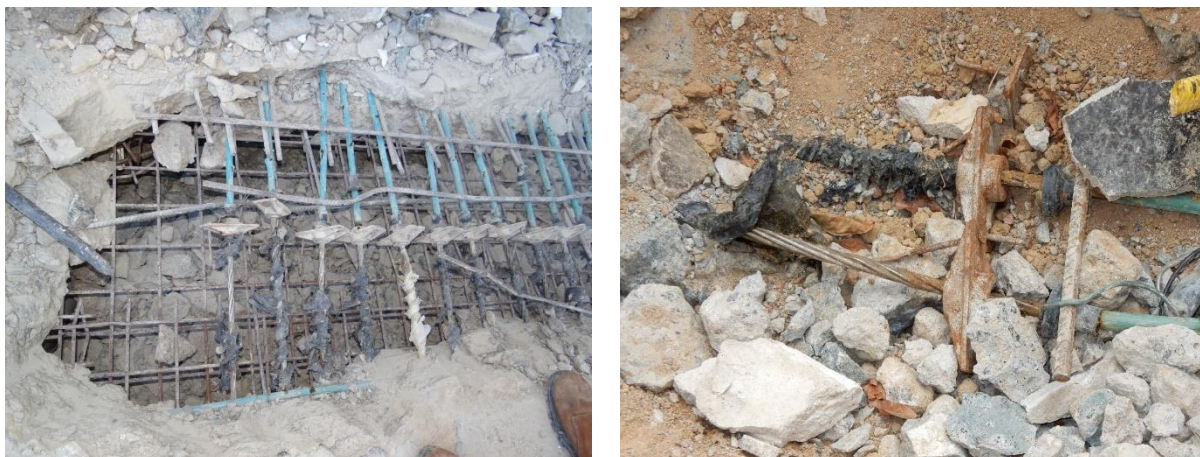
Entretanto, as vistorias técnicas constataram que em diversos pontos foram constatadas cordoalhas na junta de concretagem sem a devida proteção ou com proteção realizada de maneira inadequada com sacolas plásticas, possibilitando de forma considerável o aparecimento de corrosão e comprometendo o resultado final da protensão, comprovando a execução desconforme com as boas práticas executivas, ilustradas na figura 12.

Figura 12 – Ausência de proteção adequada nas cordoalhas

Entretanto, apesar da falha construtiva identificada na época da execução da estrutura, em exame aos trechos identificados, não foram constatados rompimentos nas cordoalhas ou oxidações que determinassem efetiva colaboração para a queda da laje.

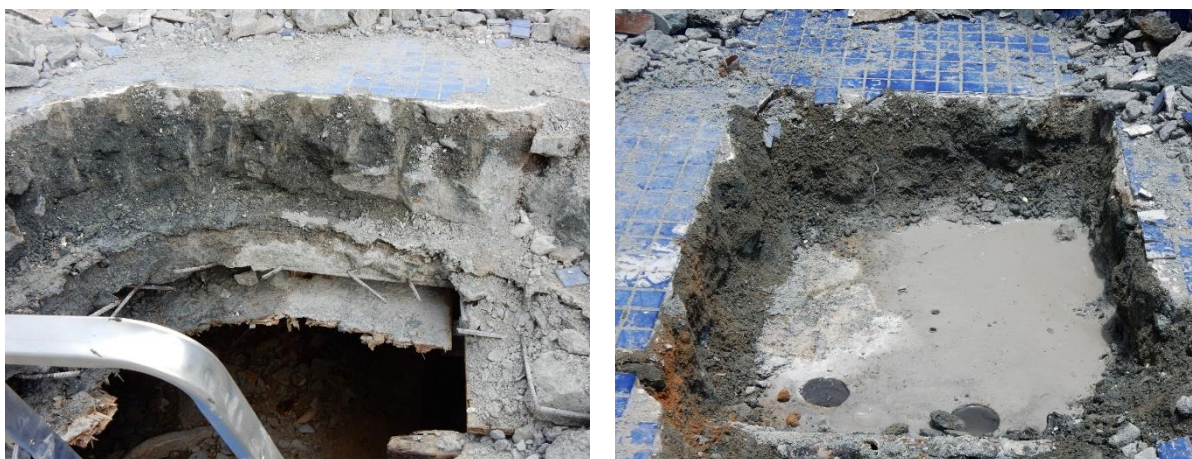
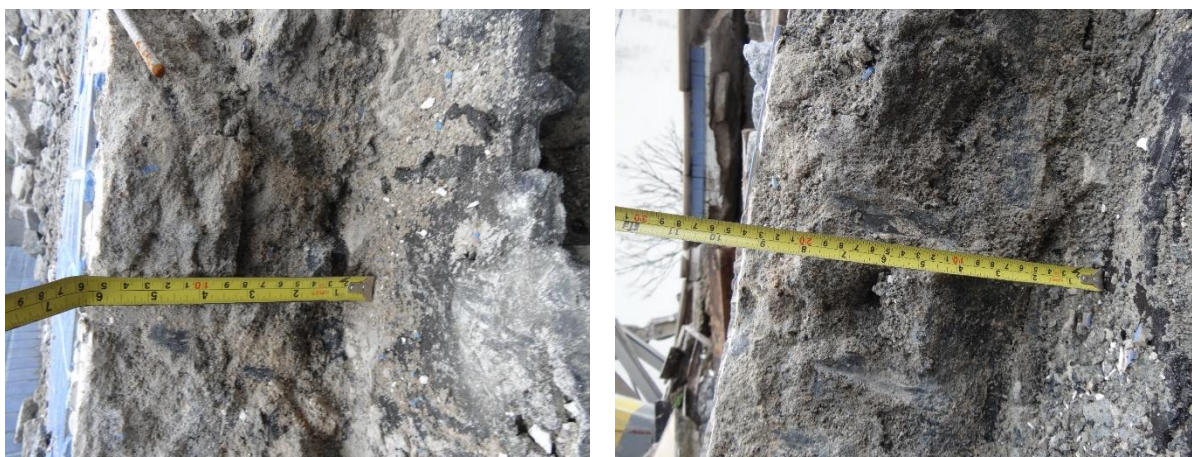
Observou-se também durante as vistorias, outra desconformidade executiva quando da época da construção. Na piscina localizada na laje do PUC, foram constatados que a argamassa de nivelamento e regularização da piscina, acima da laje que desabou, possuía pontos com altura de até 20 cm, contrariando assim, o projetado e as especificações normativas, bem como, alterando o carregamento previsto para a laje, ilustrados nas figuras 13 e 14.

Figura 13 – Espessura excessiva da argamassa de regularização no piso

Figura 14 – Espessura excessiva da argamassa de regularização no piso

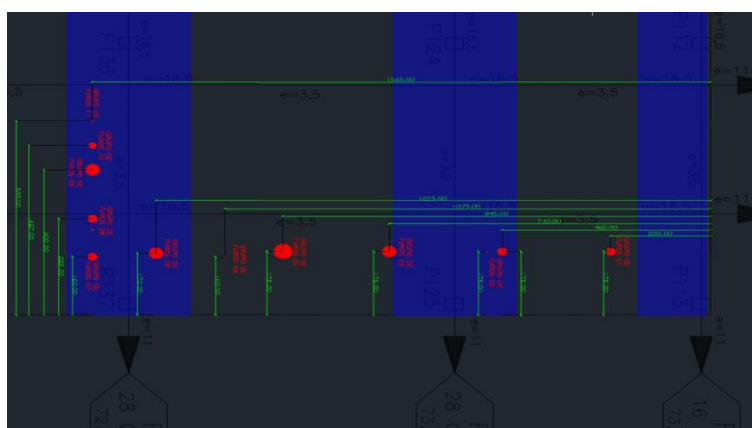
Durante as vistorias técnicas realizadas, foram observados diversos grupos de furos executados na laje do PUC, próximo a região do bicicletário. Constatou-se 11 grupos de furos distintos, espaçados entre si e em definido alinhamento, conforme identificado no projeto segundo a imagem que segue.

Figura 15 – Identificação da localização dos furos executados

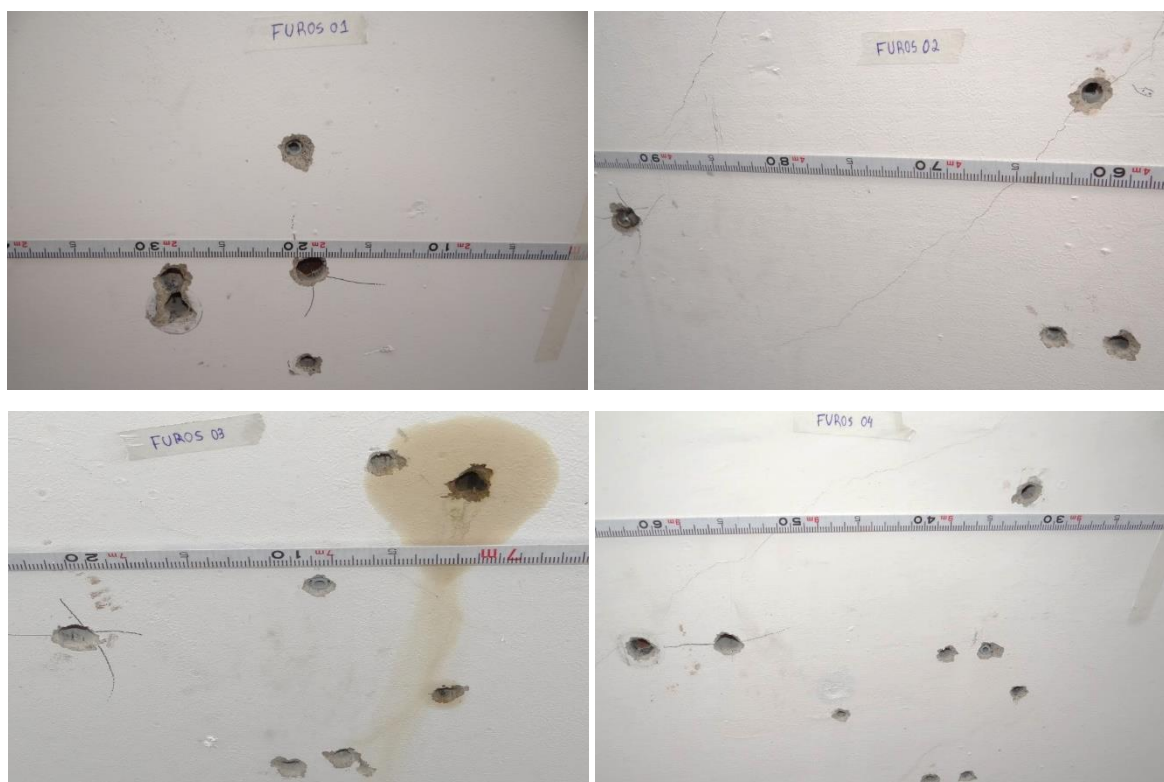
Ao todo, foram identificados 54 (cinquenta e quatro) furos na laje, possuindo em praticamente sua totalidade, 02 (dois) centímetros de diâmetro e 08 (oito) centímetros de profundidade. Portanto, emergiu dessa forma, a possibilidade de rompimento de cordoalhas devido aos furos executados nesses locais, conforme verificado nas fotografias adiante dos furos. A figura 16 apresenta alguns dos grupos de furos verificados.

Figura 16 – Furos executados na laje próximo ao bicicletário

Sendo assim, após observados os furos existentes, junto ao plano de remoção controlado, solicitou-se a retirada das cordoalhas passantes nesse ponto e ficou constatada que não possuíam quaisquer danos.

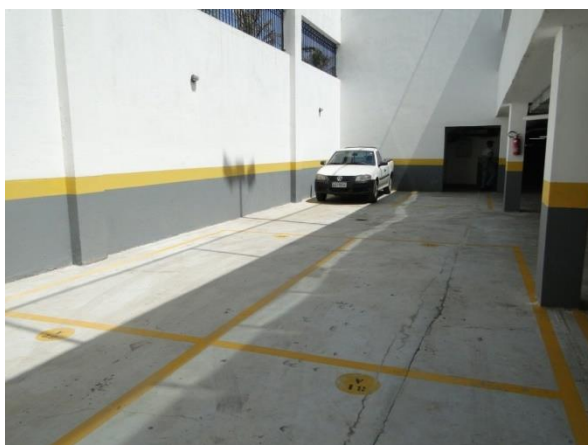
Em posse dos Laudos de Entrega e Recebimento de Obra, executados pela construtora e pelo condomínio, quando da entrega da obra, verificou-se que a região do bicicletário seria uma área descoberta na garagem do subsolo e que a cobertura metálica foi executada pelo condomínio após a entrega, conforme figura 17 da área onde foi executado o bicicletário, quando da entrega da obra.

Figura 17 – Área do bicicletário retirada do Laudo de Recebimento

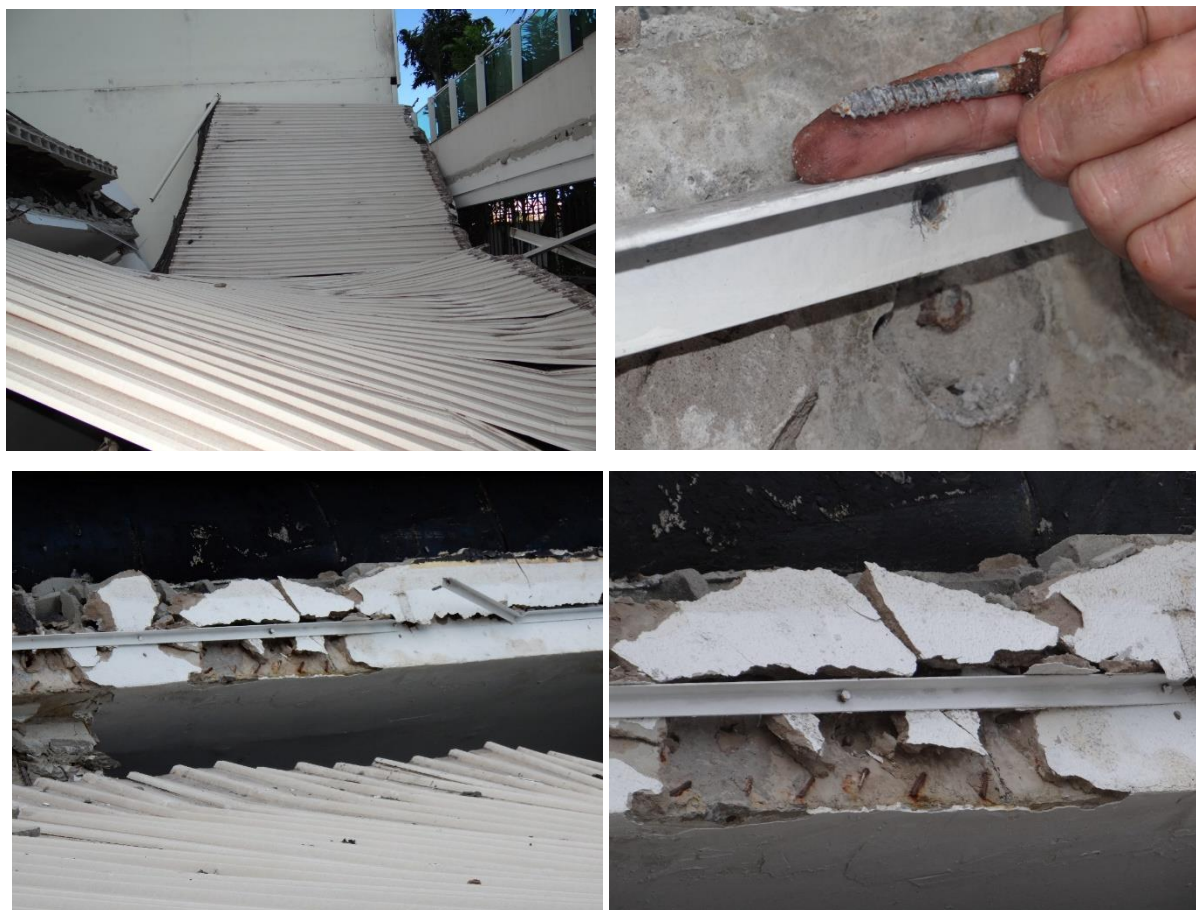
Prosseguiu-se então para a análise da verificação das fixações realizadas quando da instalação da estrutura metálica de sustentação para o bicicletário. Foi observado então, que a fixação da cobertura metálica foi realizada na laje de concreto, no alinhamento correspondente às cunhas das cordoalhas da laje. A figura 18 demonstram a cobertura metálica após o desabamento e suas fixações diretamente na estrutura.

Figura 18 – Execução de fixação de cobertura do bicicletário na laje

Dessa forma, tornou-se válida a averiguação da hipótese de que a fixação do bicicletário pudesse ter danificado às cordoalhas, levando ao rompimento destas e consequente colapso da estrutura.

Entretanto, após retirada das amostras dos pinos de fixação, em estudo específico, ficou constatado que os pinos utilizados para a fixação, não possuíam embasamento dureza suficiente para gerar o rompimento da cordoalha, descartando a referida hipótese.

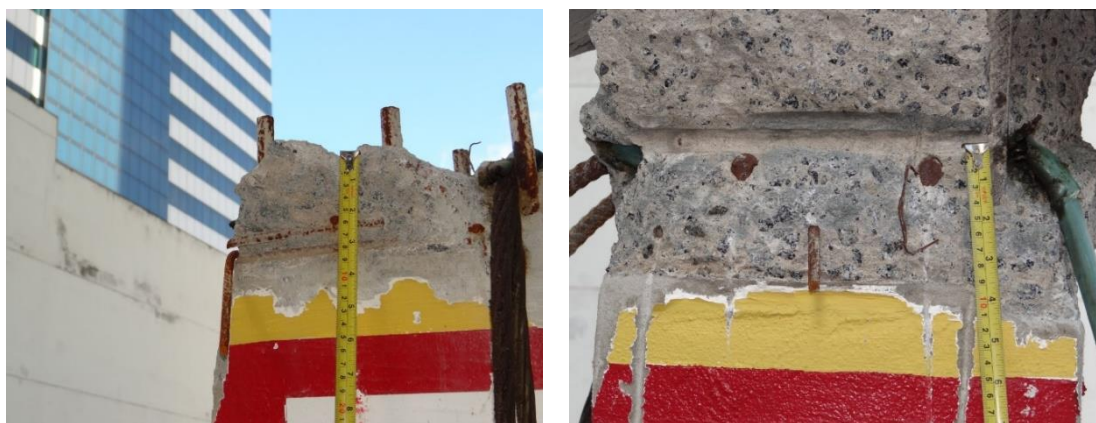
Dessa forma, foram observados diversos erros construtivos uma vez que o projeto descreve que a excentricidade nesses pontos deveria ser de 16,5 cm, entretanto, foram observados inúmeros pilares com excentricidades inferiores ao projetado, ocorrendo excentricidade de até 6 cm.

Figura 19 – Cordoalhas de protensão passando com excentricidade inferior ao determinado

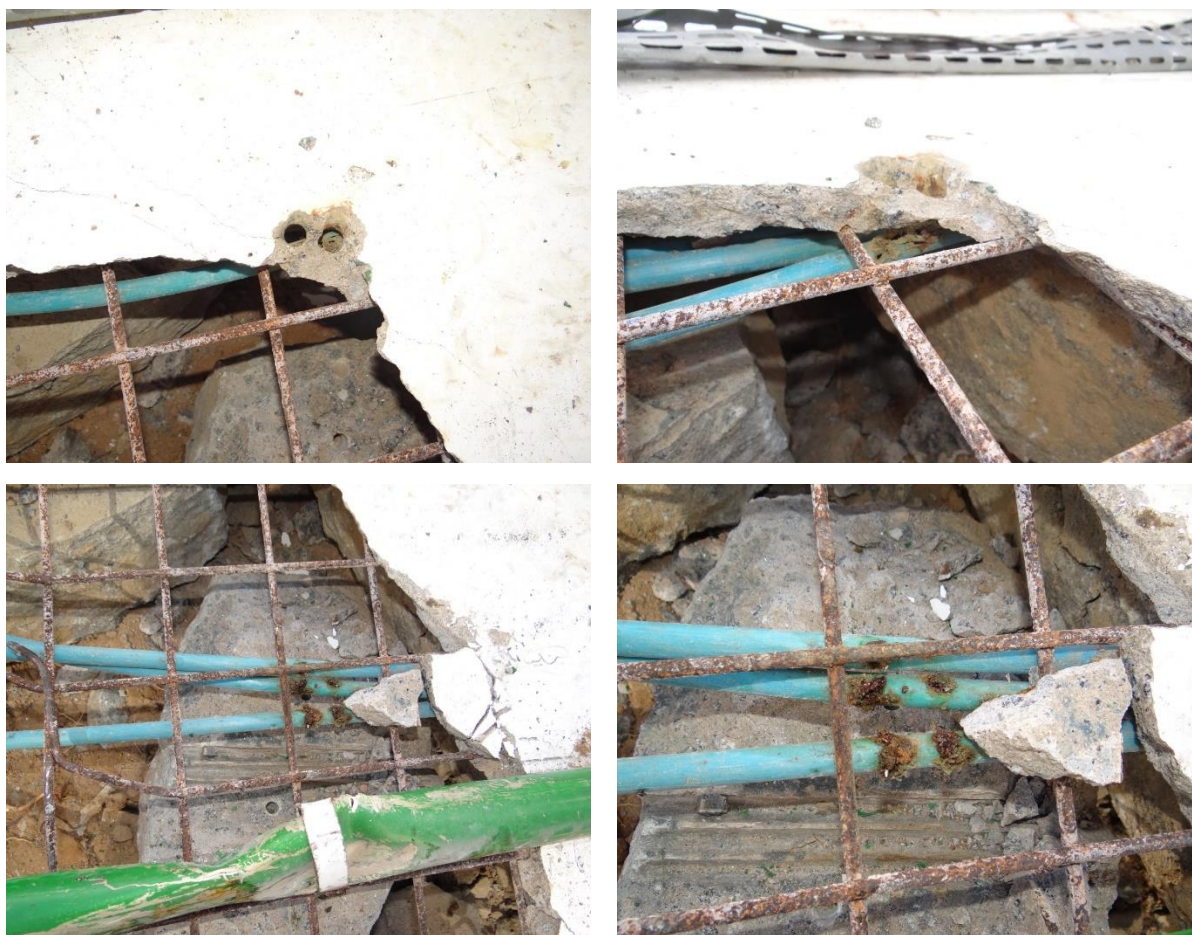
Assim, identificou-se pontos das tubulações hidrossanitárias aparentes que ao realizar a fixação nas lajes, atingiram a cordoalha, danificando a bainha engraxada da cordoalha e, conseqüentemente, possibilitando o aparecimento de oxidações nessas cordoalhas, conforme verificado na figura 20.

Figura 20 – Bainha das cordoalhas atingida

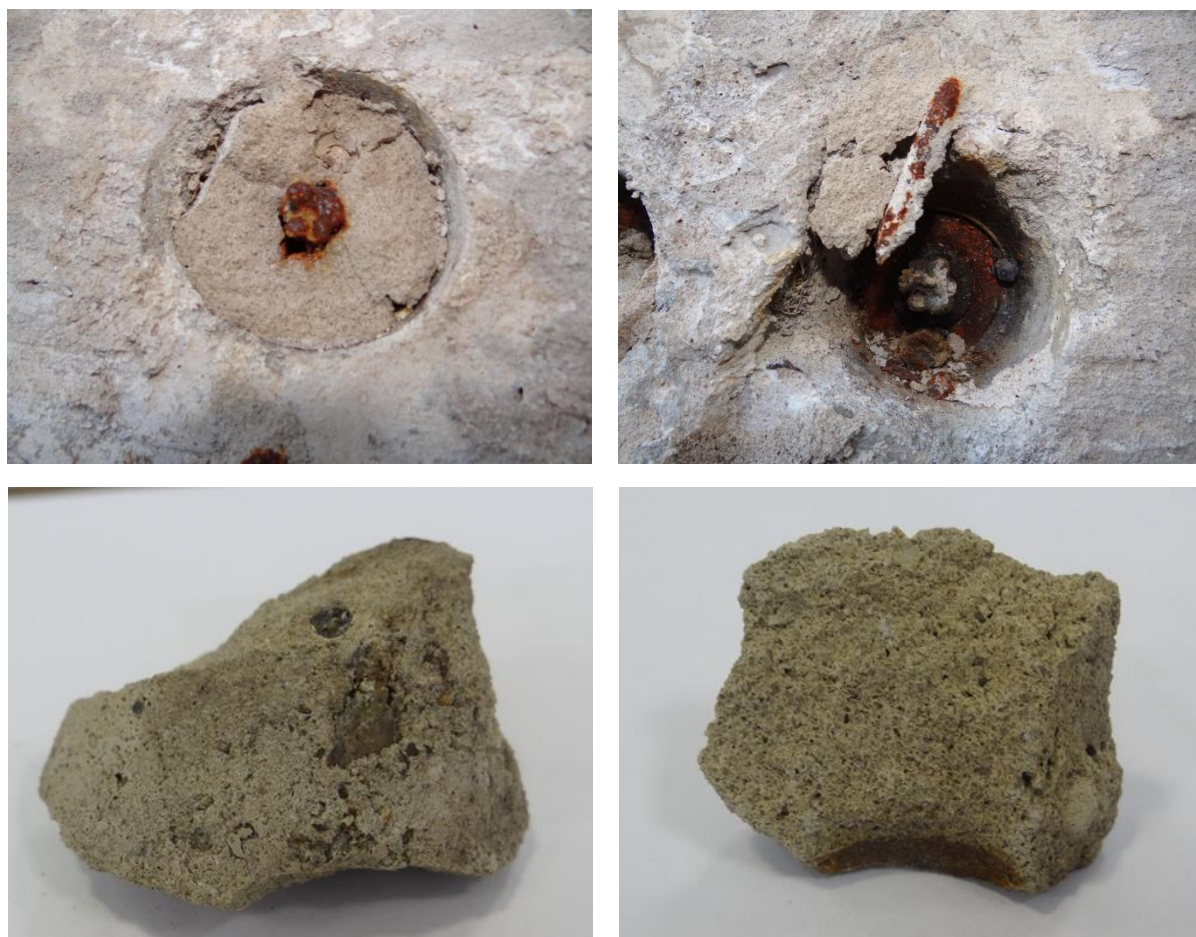
Durante a realização das vistorias técnicas, constatou-se que em diversos pontos limites das lajes, o tamponamento com argamassa de alta resistência não foi realizado e em outros pontos, tamponamento realizado de forma parcial, comprometendo assim, a execução conforme às boas práticas construtivas e, conseqüentemente, comprometendo o desempenho das cordoalhas. A figura 21 apresenta alguns dos pontos citados.

Figura 21 – Ausência de tamponamento adequado nas cordoalhas

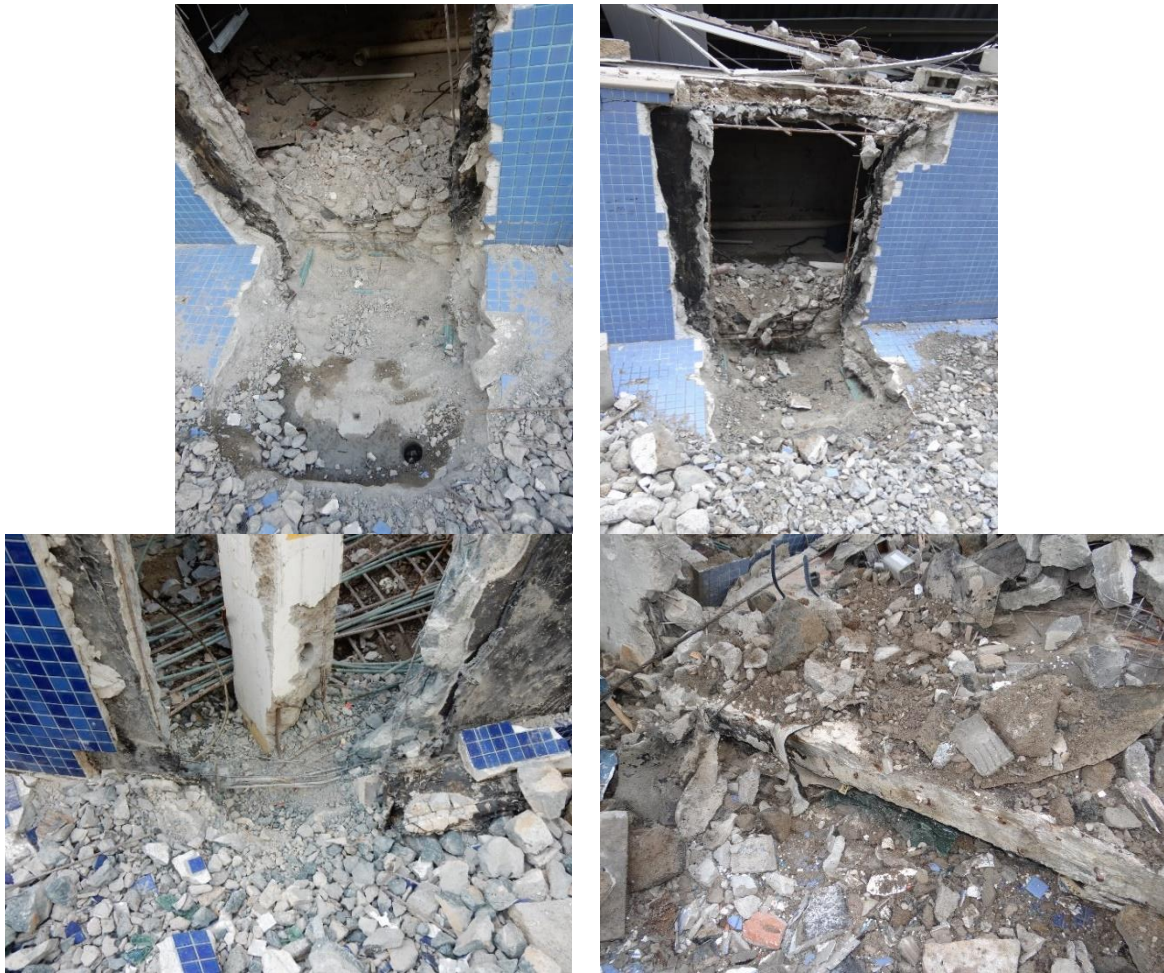
Verificou-se também, em meio aos escombros, a estrutura das piscinas. Durante as vistorias técnicas, constatou-se que as estruturas das paredes das piscinas não foram executadas engastadas na laje de fundo da piscina, que desabou, como demonstra a figura 22.

Figura 22 – Ausência de engastamento entre a laje e a parede da piscina

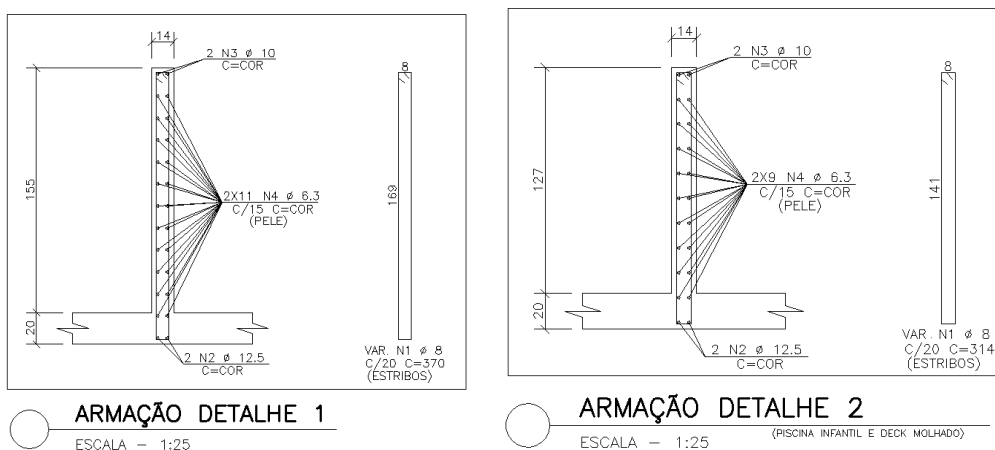
Dessa forma, procedeu-se para com a verificação em projeto, onde ficou constatado a execução desconforme com o projeto, que previa, conforme a figura 23, o engastamento da parede com a laje de fundo da piscina, o que, conferiria maior resistência estrutural à laje.

Figura 23 – Engastamento entre a laje e a parede prevista no projeto estrutural

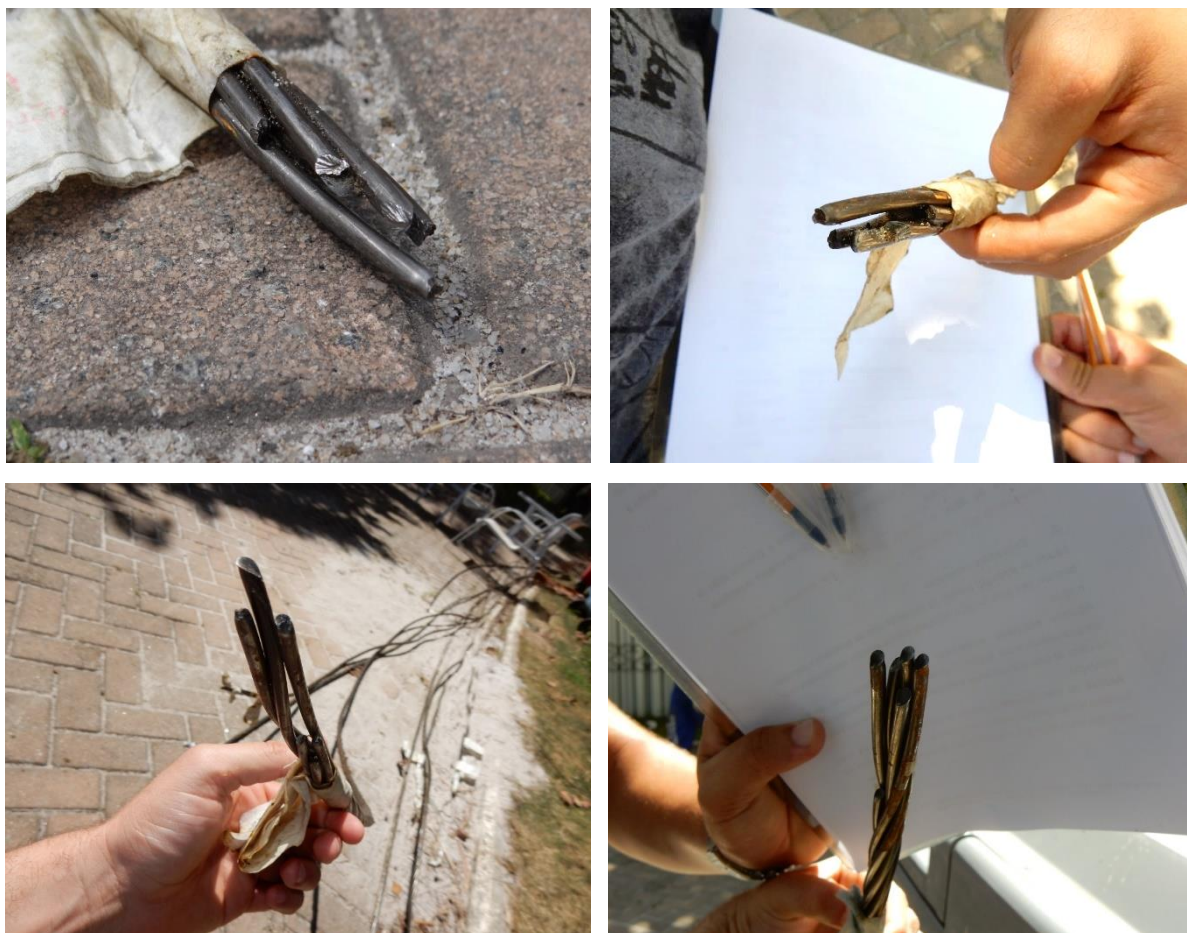
Ao verificar as cordoalhas rompidas, observou-se de forma clara que no ponto do rompimento, a ruptura ocorreu em 45° e com escoamento, indicando de maneira clara que o rompimento ocorrido deu-se por tração. Portanto, descartando as hipóteses anteriormente apresentadas de alguma perfuração na estrutura pudesse representar razão do colapso estrutural, conforme observado na figura 24.

Figura 24 – Forma de rompimento das cordoalhas na queda
