# Inspeção predial

## Sistemas e instalações elétricas

### Estudo de caso

## Case: Inspeção predial em uma edificação comercial – Sistema e instalações elétricas.

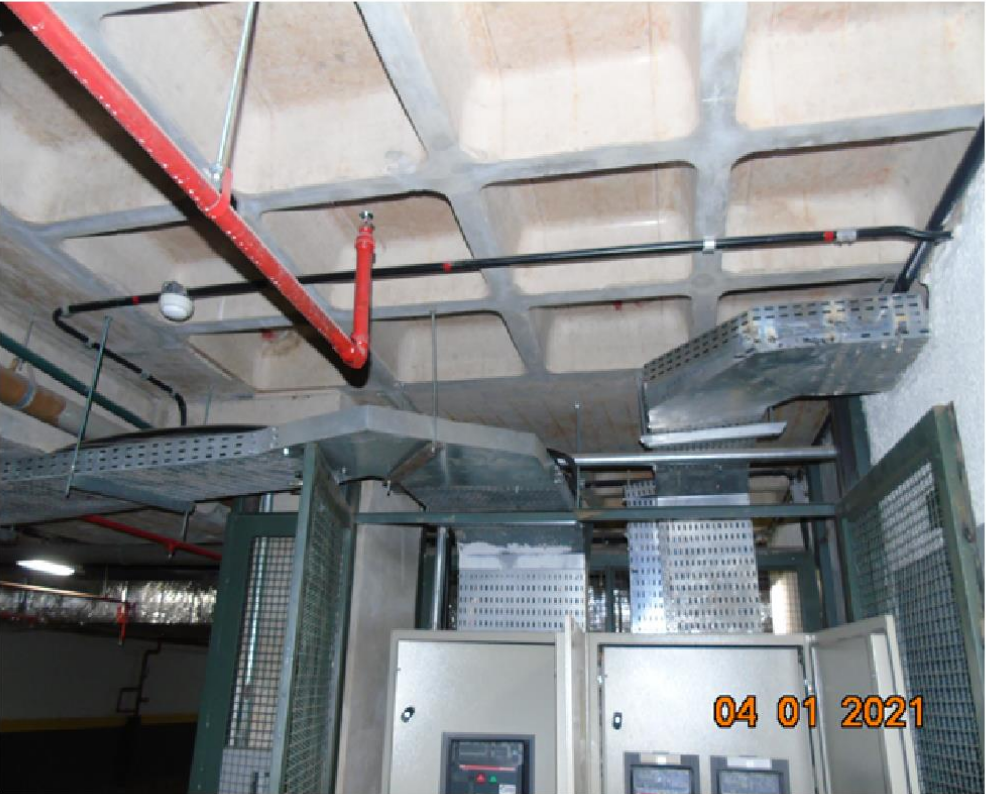
instalação de equipamentos - objetos em local inadequado.

Sprinkler (chuveiro) posicionado em local inadequado. No cubiculo de energia (distribuição geral) a iluminação é deficiente e não há extintor de incêndio adequado ao combate - tipo ABC.

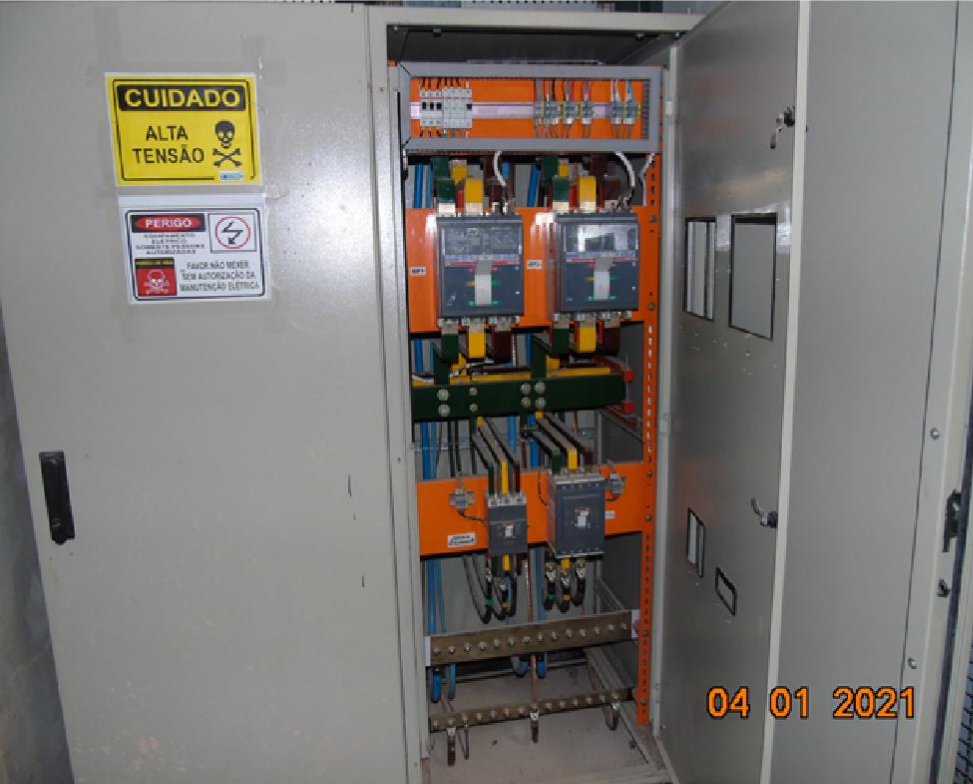
falta de sinalização.

Falta do esquema unifilar, fixado no armário. Quadro sem informação explícita sobre advertência na troca de dispositivos de proteção, especificada na norma ABNT NBR 5410 item 6.1.8.3 alínea d): "recomendação explícita para que não sejam trocados, por tipos com características diferentes, os dispositivos de proteção existentes no(s) quadro(s)".

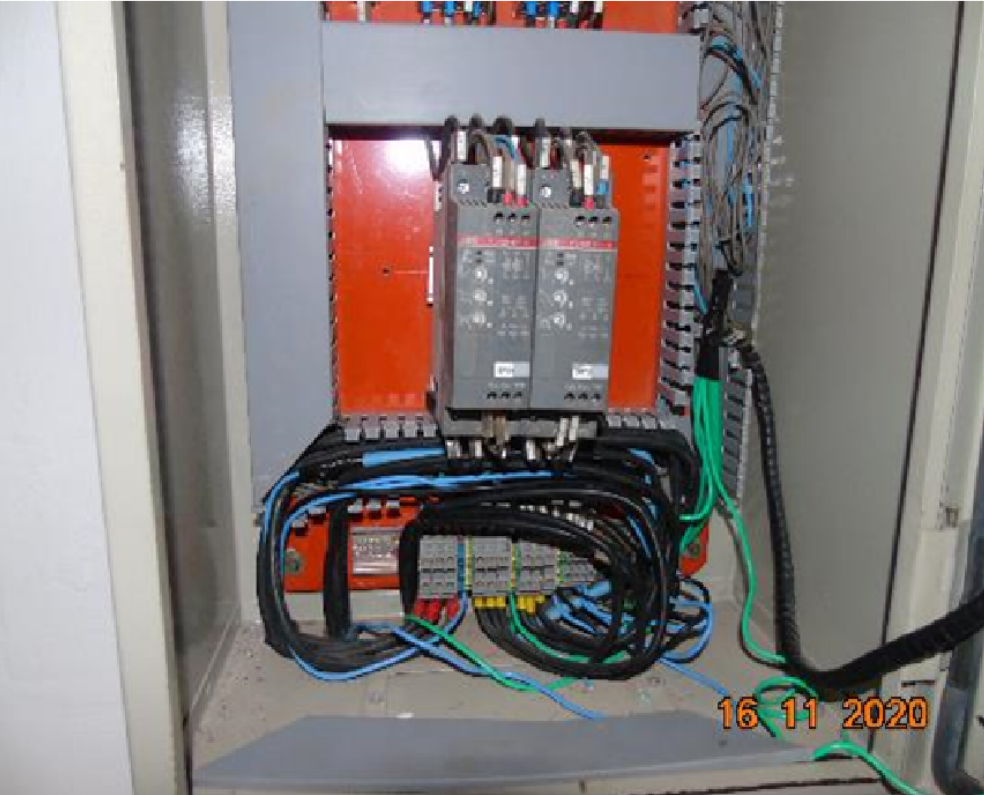
falta componente.

Falta das barras de neutro e de terra no quadro. Observa-se na foto que os cabos de neutro e os cabos de terra foram unidos utilizando-se fita isolante. Não foi encontrado documentação (planta e esquema unifilar deste quadro). Quadro sem informação explícita sobre advertência na troca de dispositivos de proteção, especificada na norma ABNT NBR 5410 item 6.1.8.3 alínea d): "recomendação explícita para que não sejam trocados por tipos com características diferentes os dispositivos de proteção existentes no(s) quadro(s)". Falta esquema unifilar no quadro.

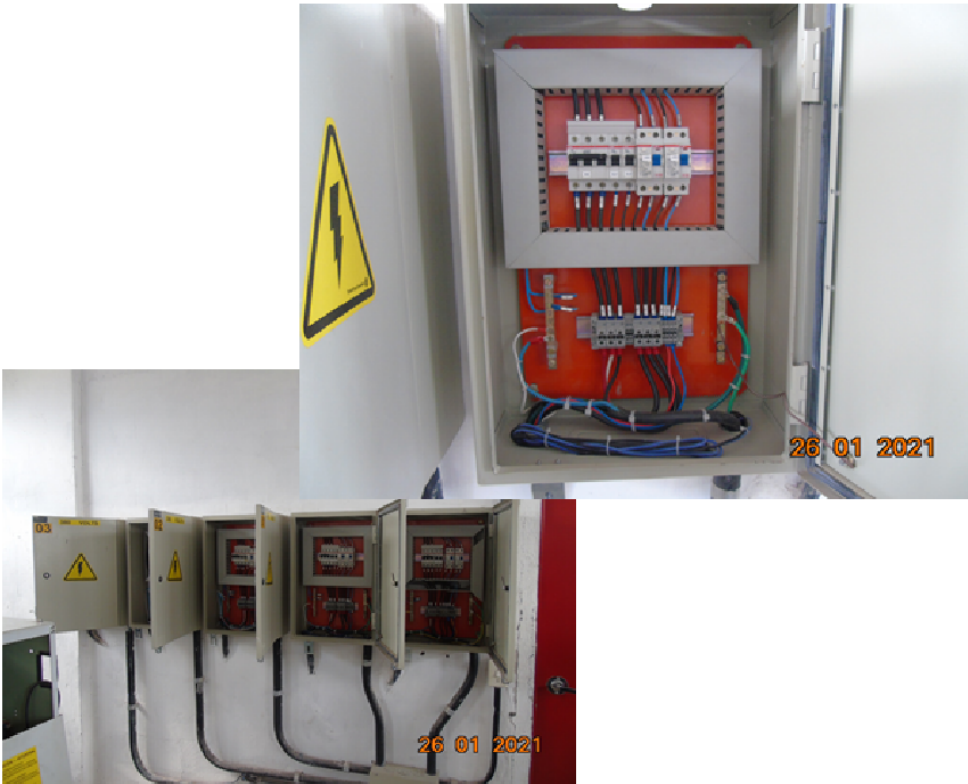
falta componente.

Em todos os quadros (6 quadros) falta o dispositivo de proteção contra surto (DPS). Não há esquema unifilar fixado no quadro. Os quadros não possuem a informação explícita sobre advertência na troca de dispositivos de proteção, especificada na norma ABNT NBR 5410 item 6.1.8.3 alínea d): "recomendação explícita para que não sejam trocados, por tipos com características diferentes, os dispositivos de proteção existentes no(s) quadro(s)".

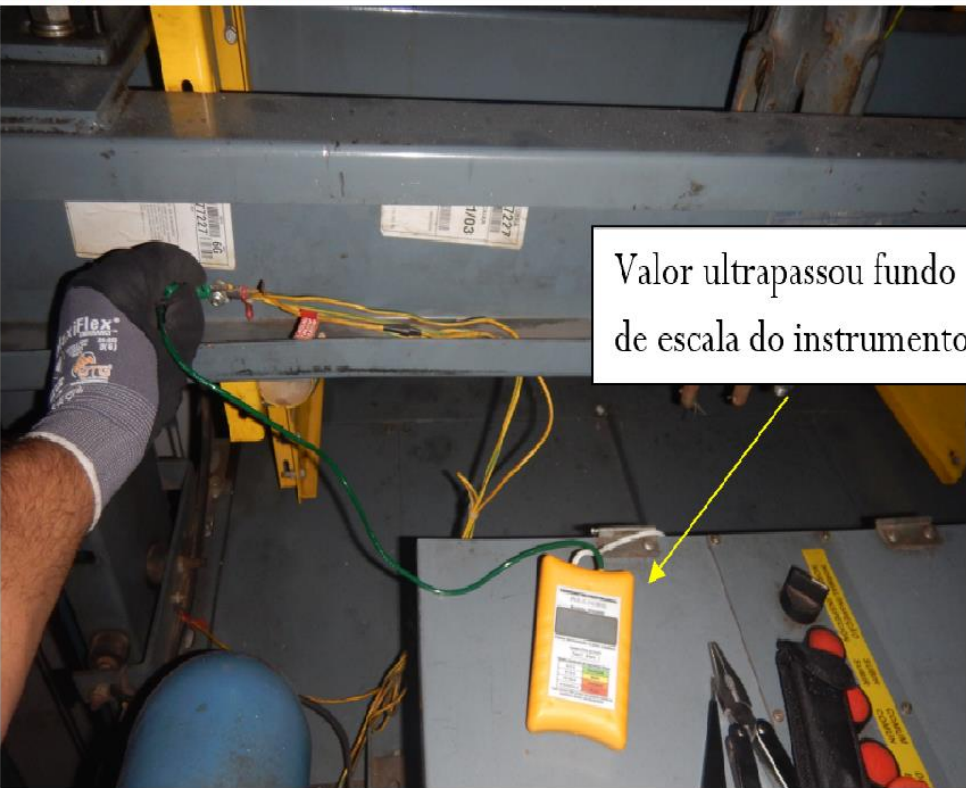
valor medido do parâmetro elevado.

Deverá ser realizado reaperto em todas as conexões do circuito relacionadas com o sistema de aterramento dos elevadores.
