# ESTUDO DE VIADUTOS

**INSTITUTO BRASILEIRO DE AVALIAÇÕES E  
PERÍCIAS DE ENGENHARIA**

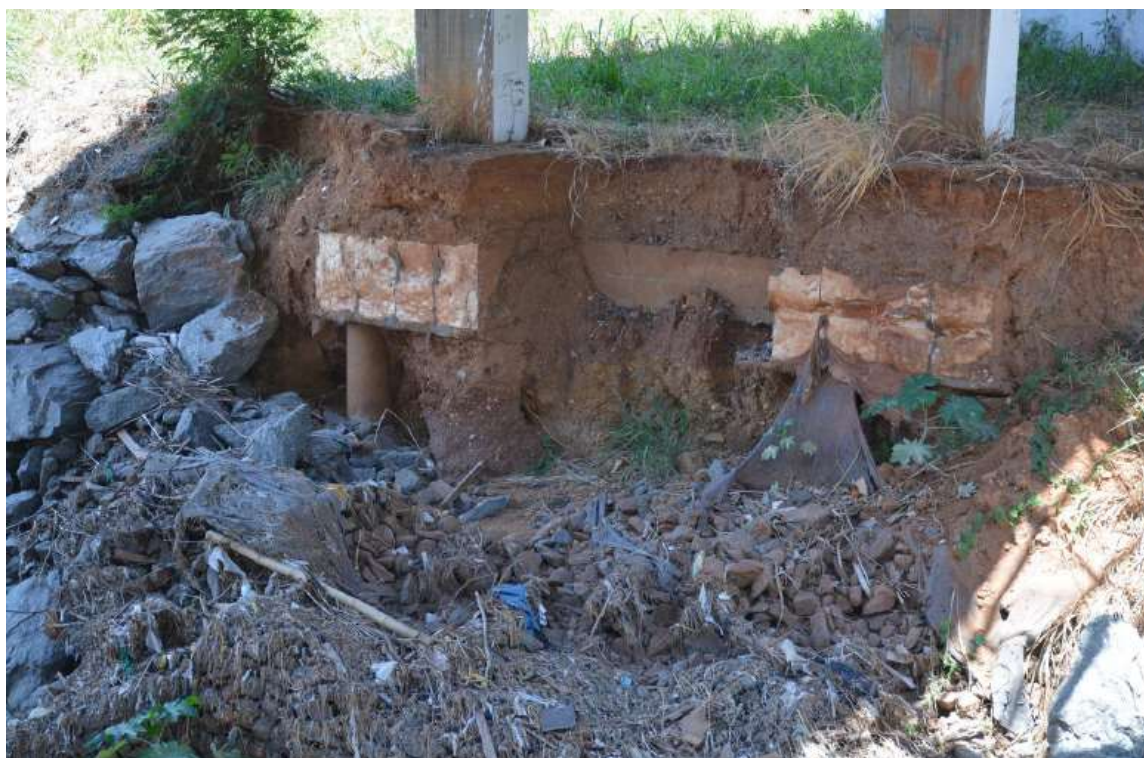
Pode-se destacar com exemplo ainda a existência de erosão em parte do aterro da fundação dos pilares da ponte T-63 (sobre o córrego Cascavel) que podem comprometer a estabilidade do mesmo (ver foto a seguir).

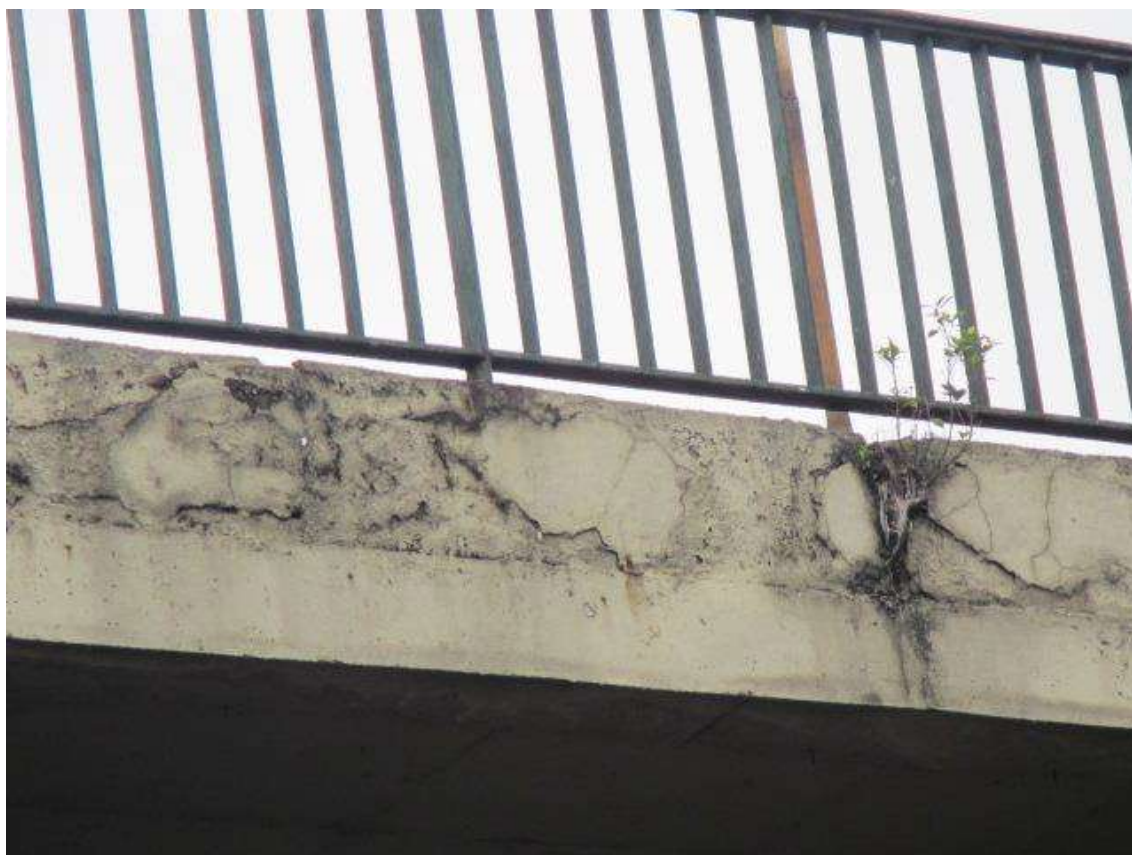
Em **São Paulo**, embora o número de não conformidades encontradas tenham sido menores que nas demais cidades, há também a verificação de não conformidades. Como exemplo pode-se citar o Viaduto Alcântara Machado apresentando guarda corpo com apoios danificados, infiltrações e revestimento de concreto em avançado estado de decomposição (ver foto a seguir).

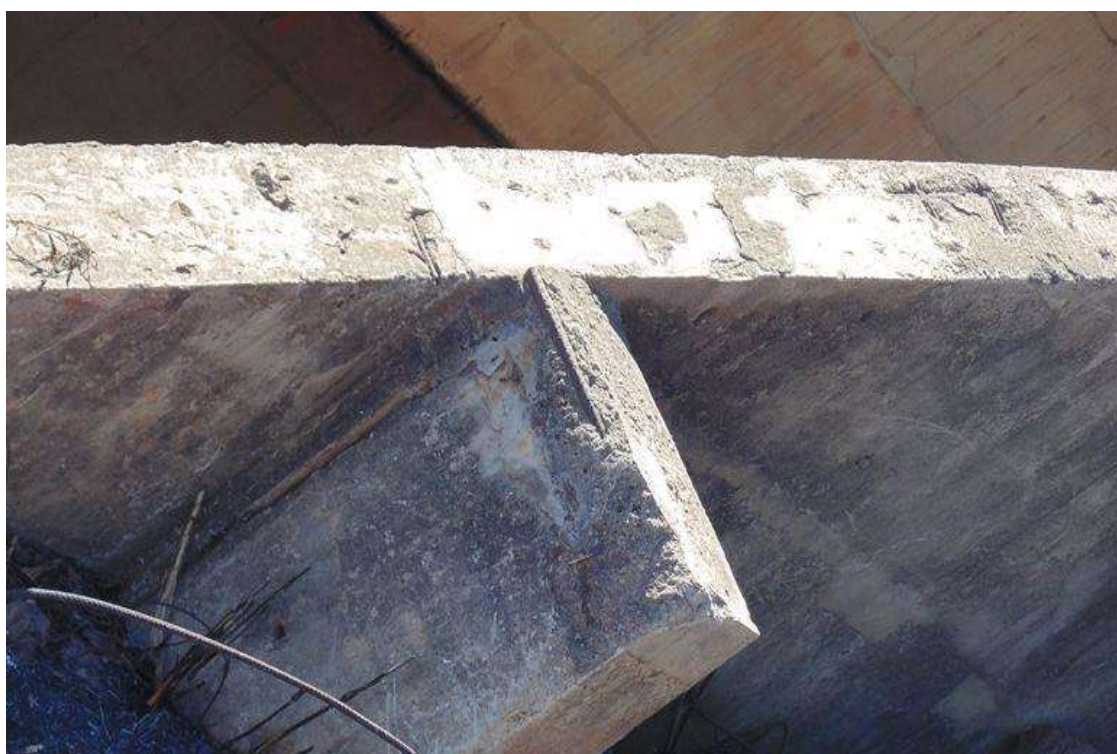
Foto 5 – Cobrimento da armadura insuficiente.

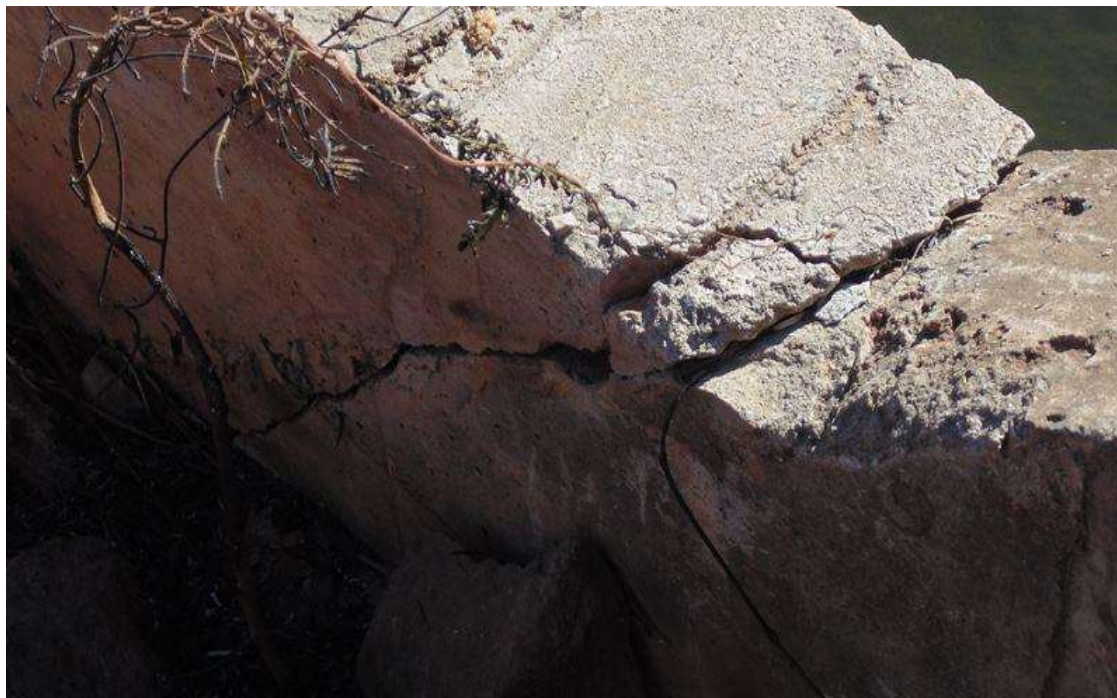
Foto 8 – Trinca expressiva na viga da lateral do talude.

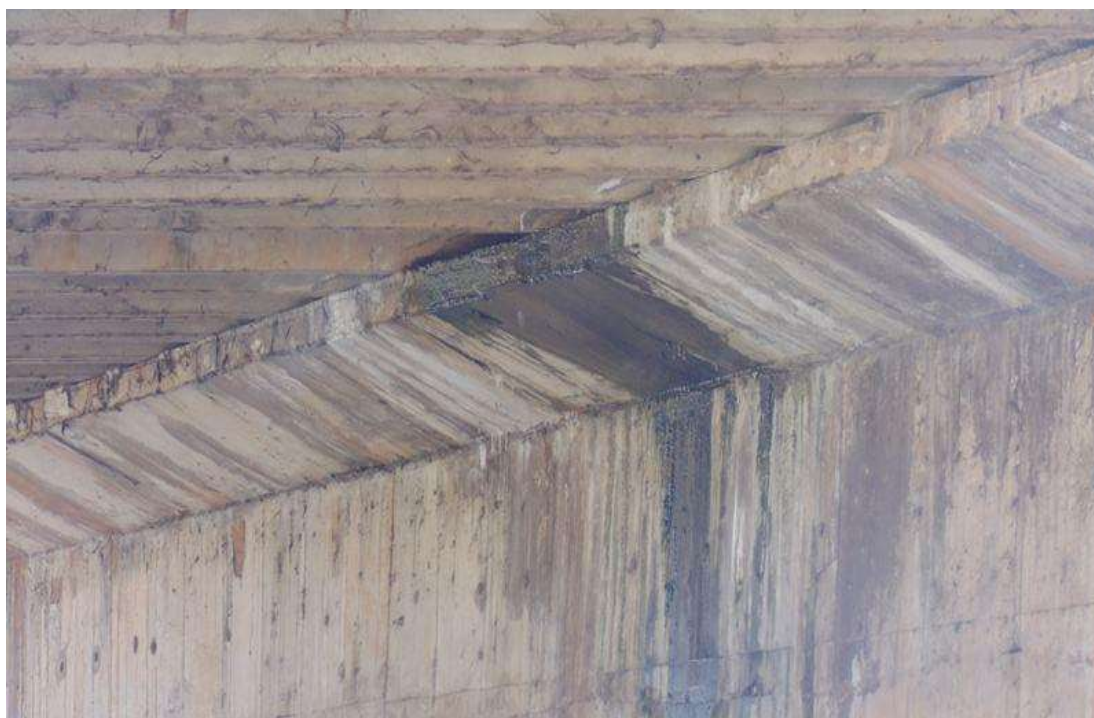
Foto 9 – Ocorrência de infiltração pelo tabuleiro da ponte.

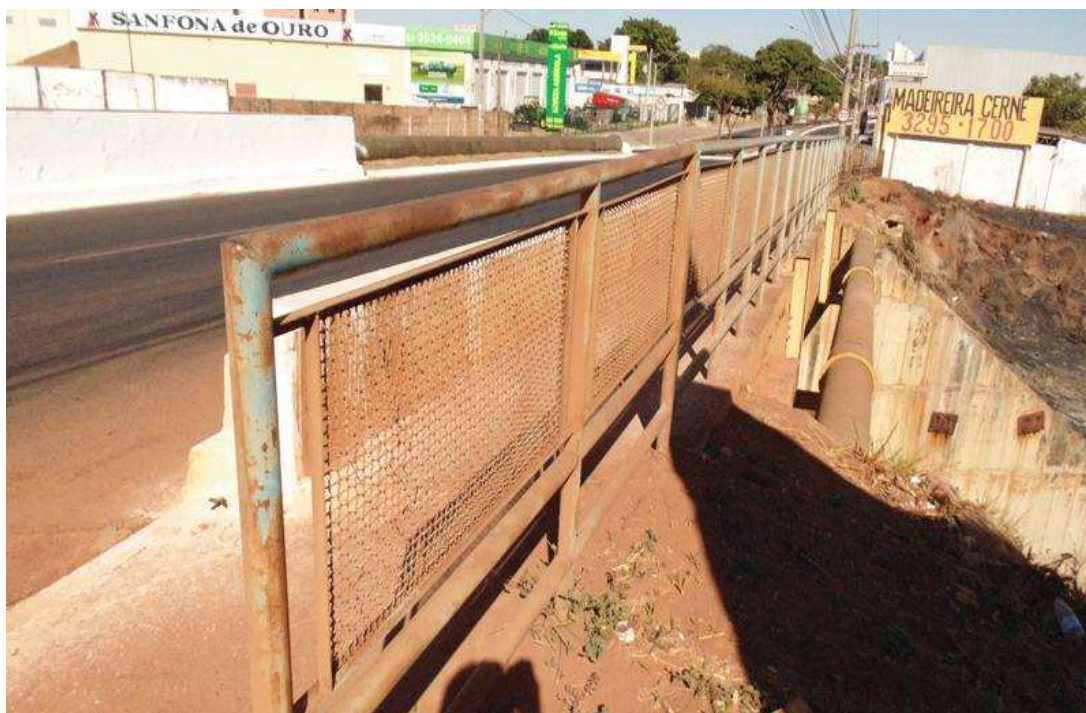
Foto 14 – Guarda-corpo mal fixado e com corrosão acentuada.

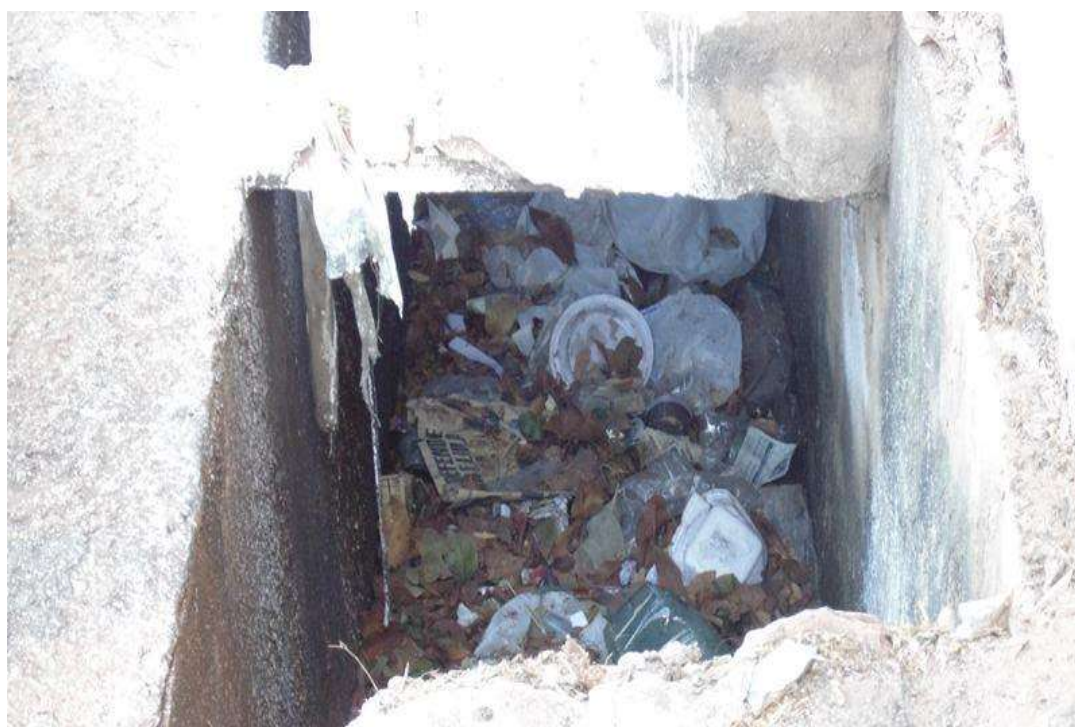
Foto 15 – Bueiros totalmente obstruídos por lixo.

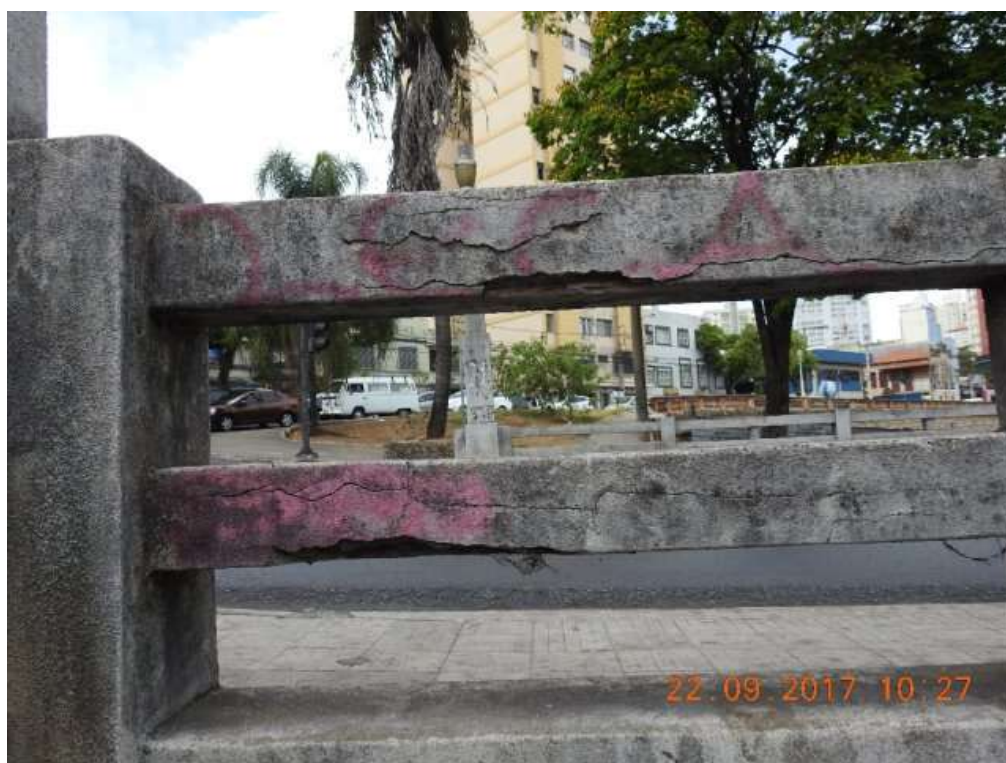
F04/FL – Trincas, desprendimento e perda de parte do revestimento no guarda corpo, pichações.

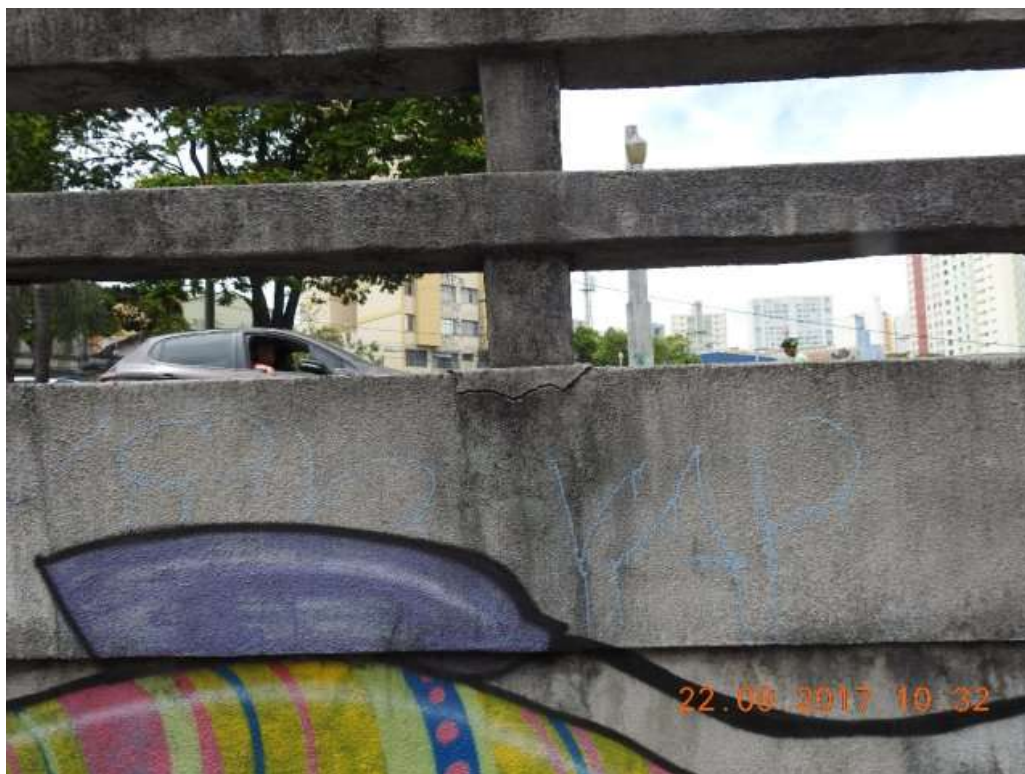
F09/FL – Trinca na base de outro pilar do guarda corpo.

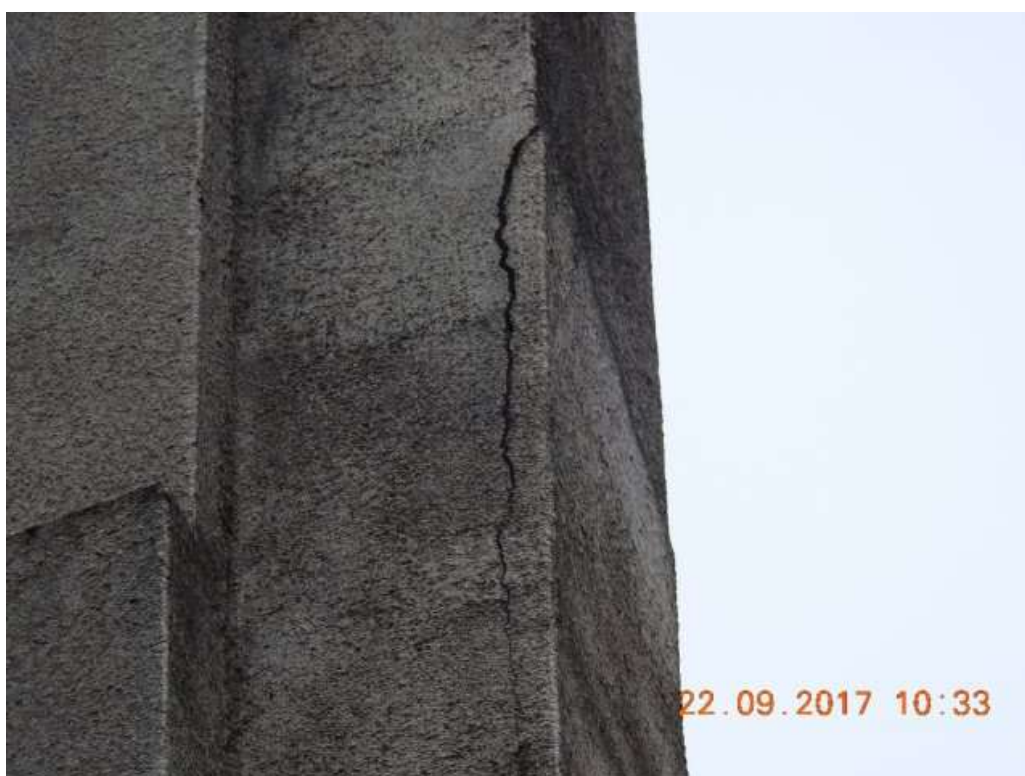
F10/FL – Trinca na base do pilar do poste da iluminação e do guarda corpo, neste ponto, abaixo, movimentação de carro e pedestre.

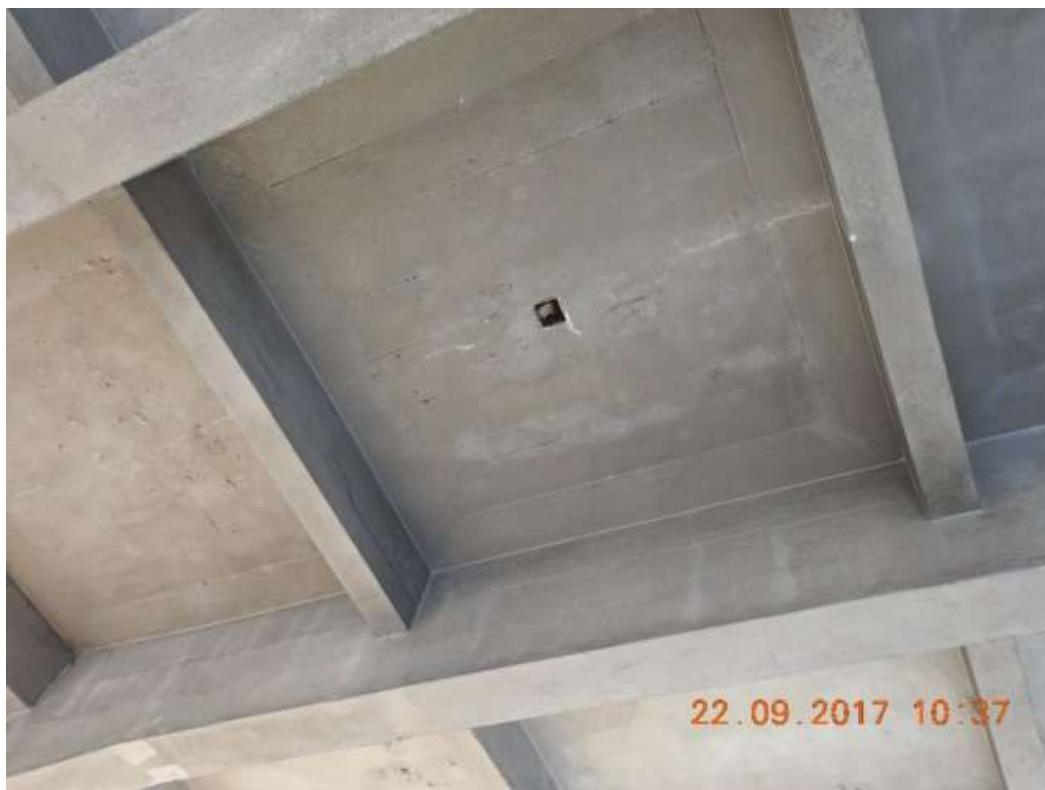
F15/FL – Vista do tabuleiro, presença de umidade e danos na parte elétrica.

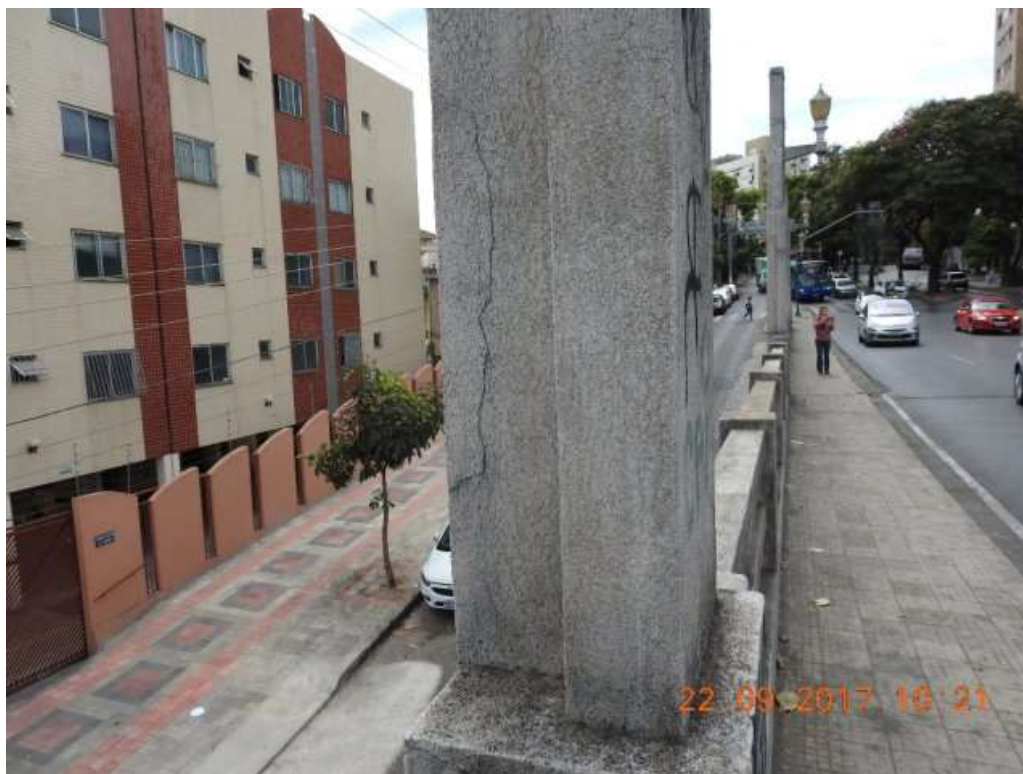
F25/FL – Trinca no poste de iluminação. Observa-se que abaixo há trânsito de pedestre e veículos.

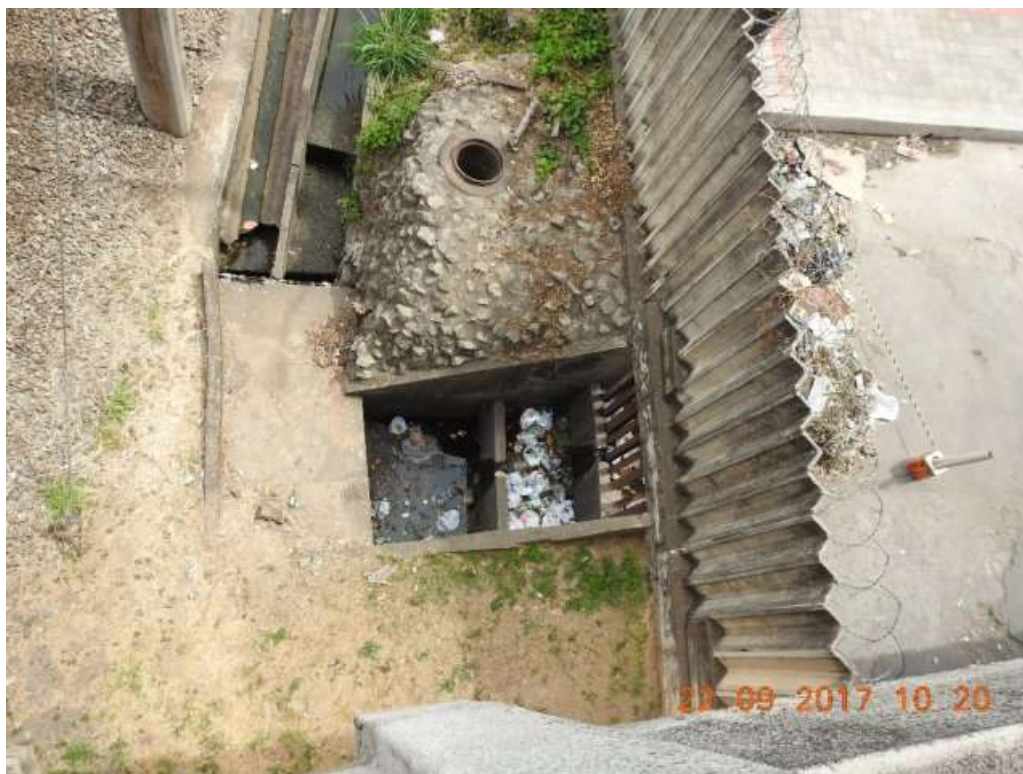
F26/FL – Trinca, deslocamento e perda de parte do recobrimento do guarda-corpo. Observa-se grande acúmulo de lixo no sistema de drenagem no lado esquerdo.

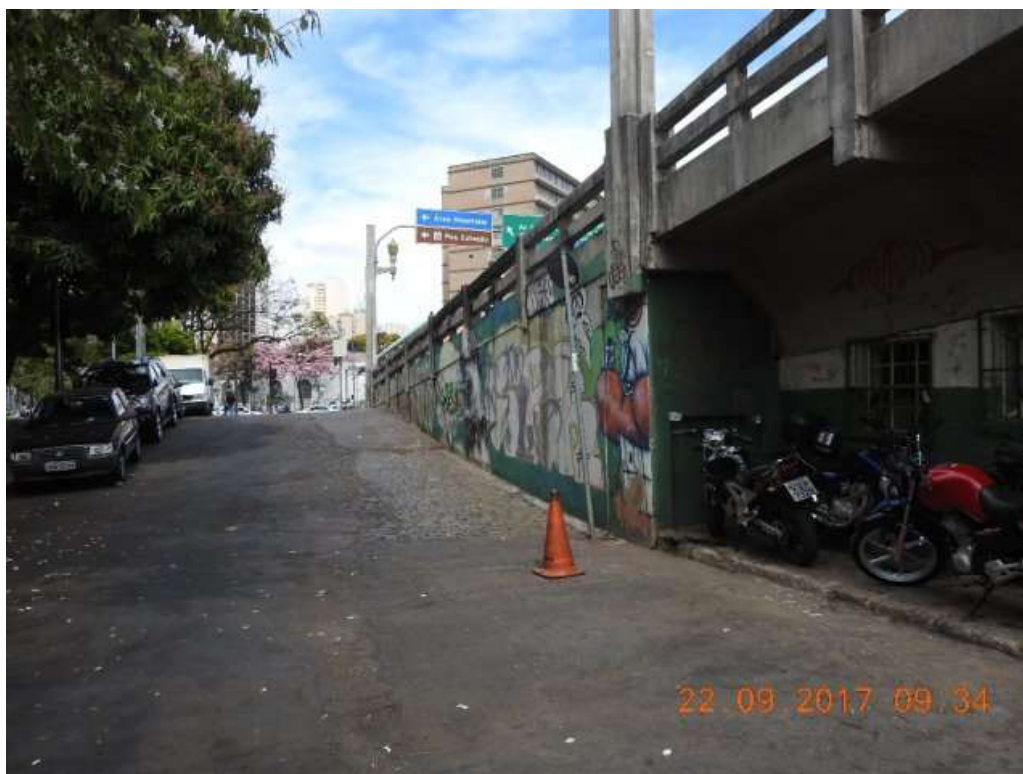
F59/FL – Detalhe da cabeceira do viaduto, pichações e infiltrações.

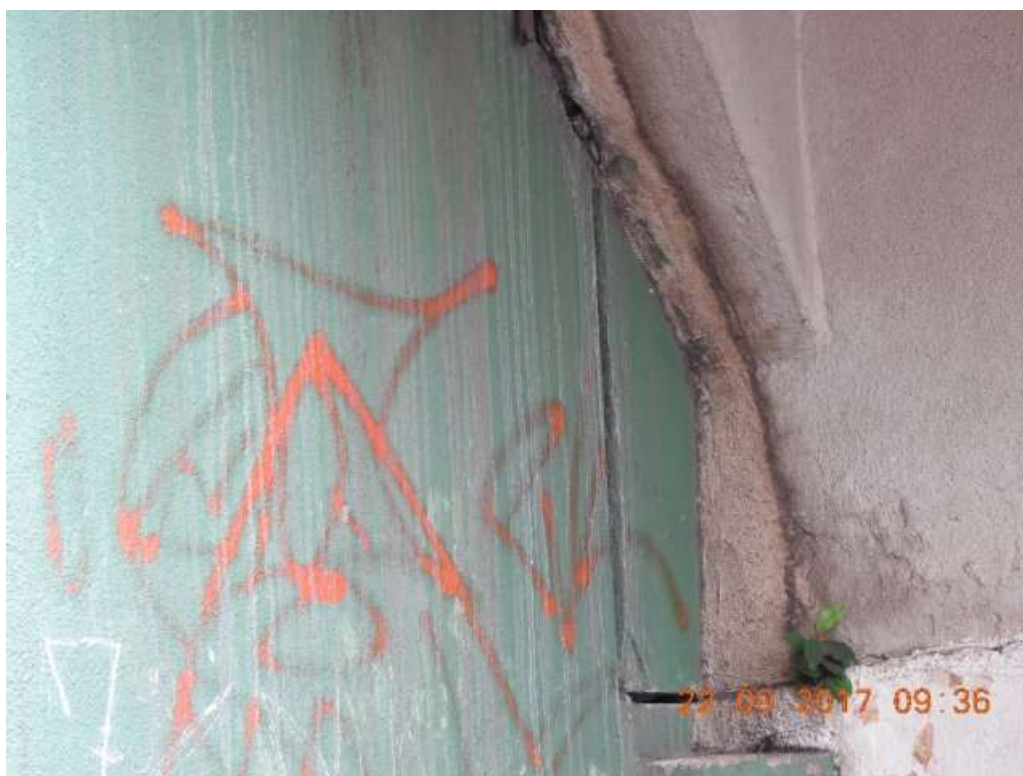
F60/FL – Detalhe da foto anterior, infiltrações na junta e presença de vegetação.

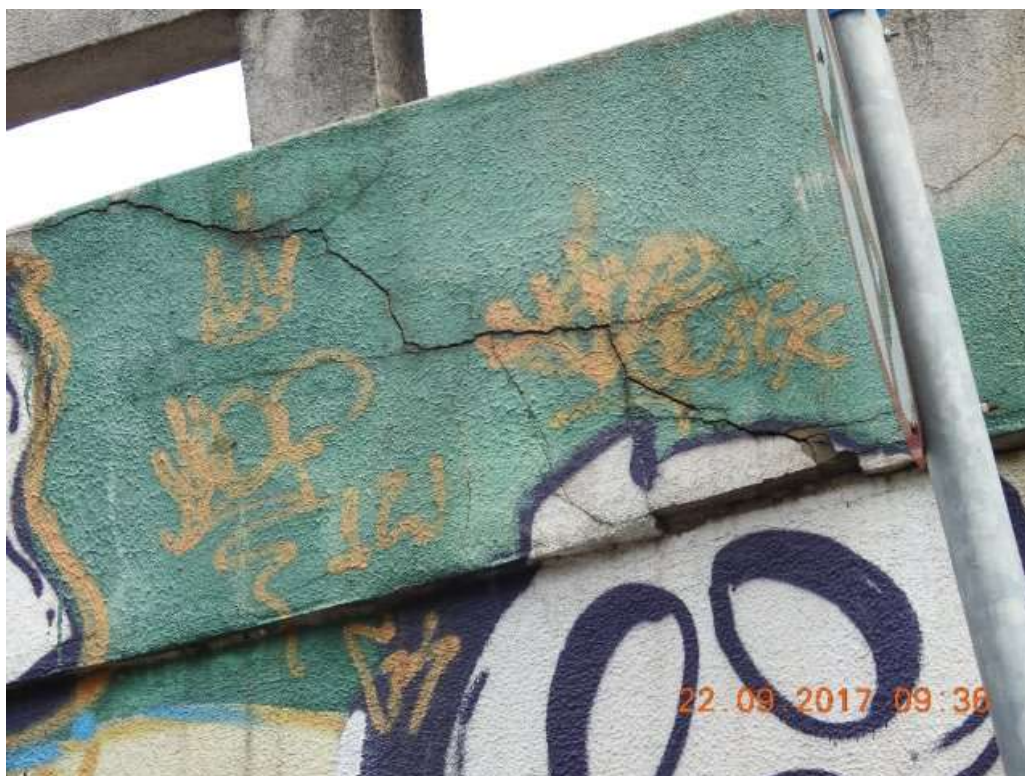
F63/FL – Outro detalhe da trinca.

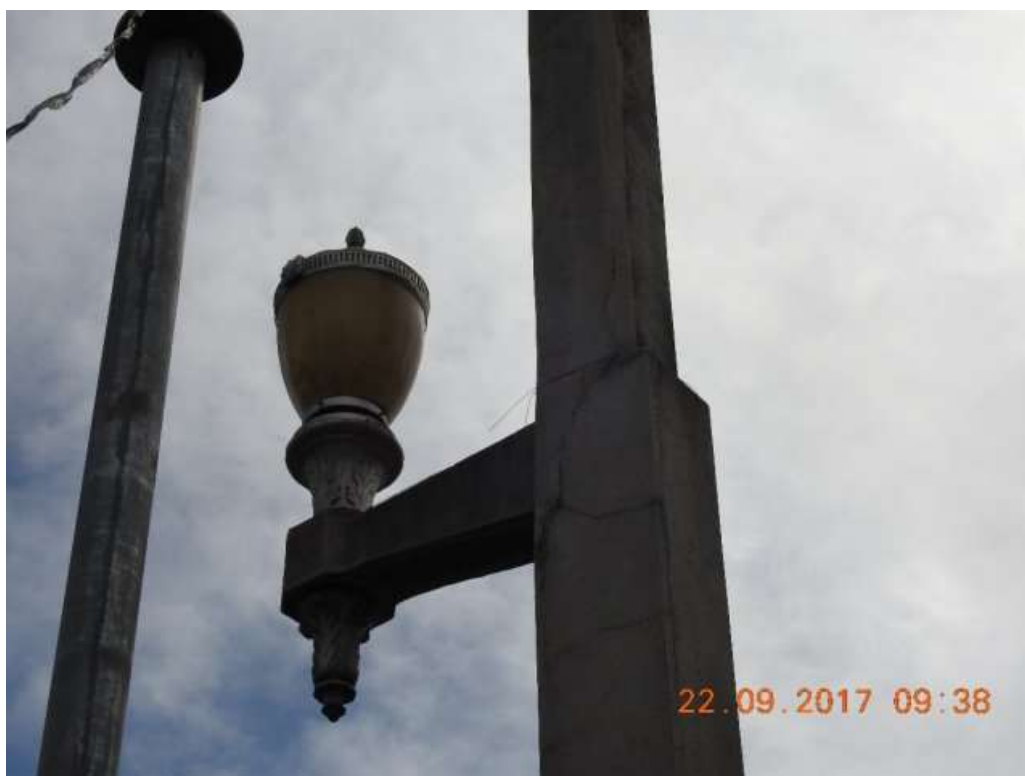
F64/FL – Trincas no poste de sustentação das luminárias do sistema de iluminação.

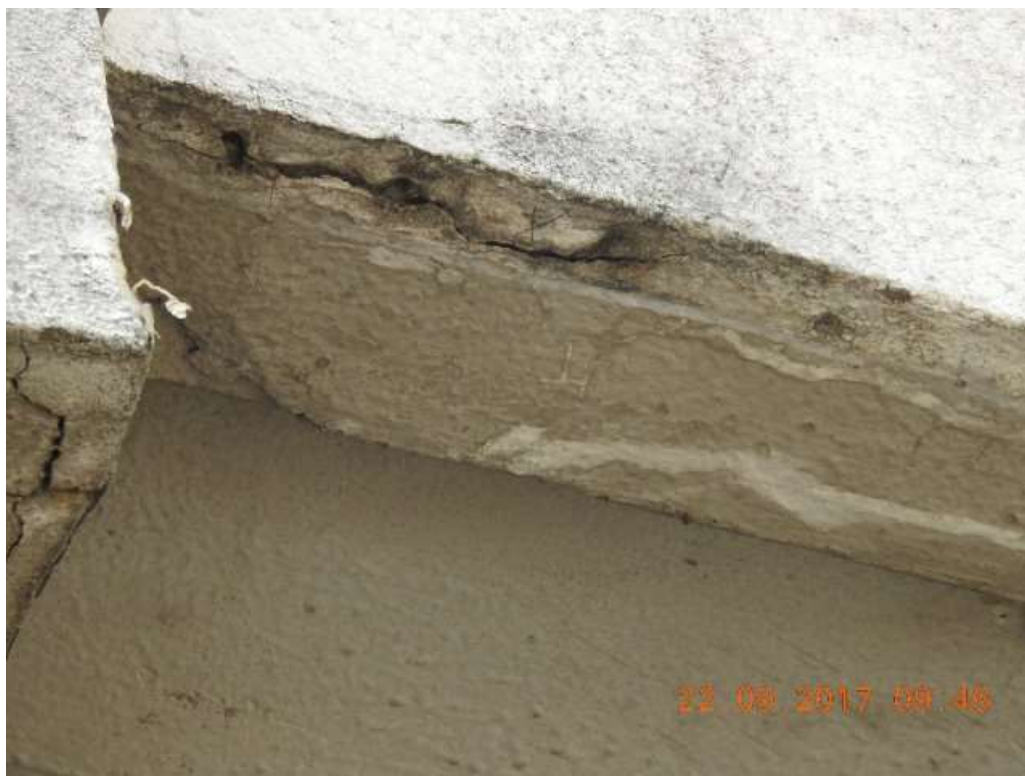
F80/FL – Trincas na base do pilar do guarda corpo e viga.

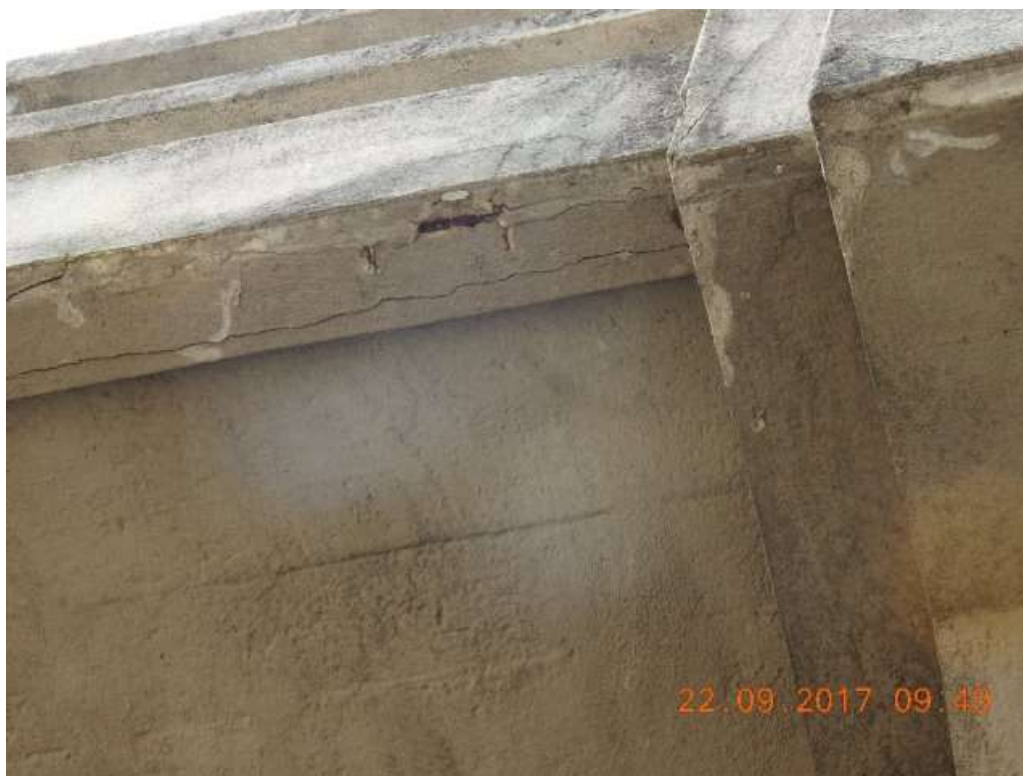
F81/FL – Trincas e desprendimento do recobrimento da armadura.

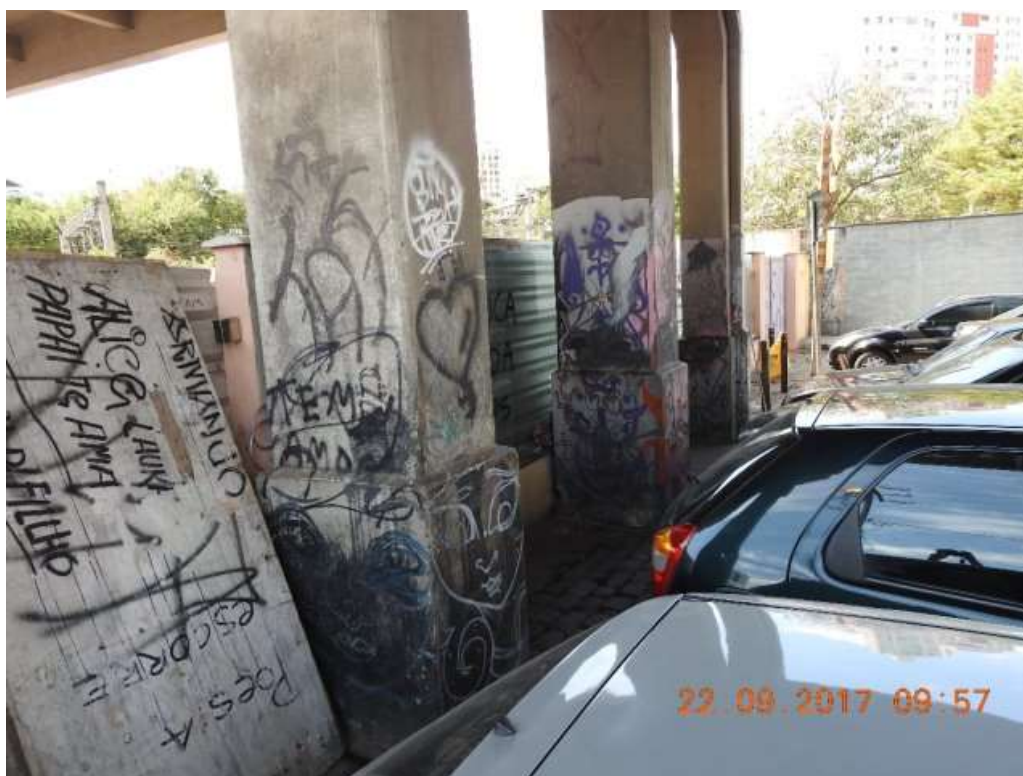
F82/FL – Vista dos pilares, trincas, pichações.

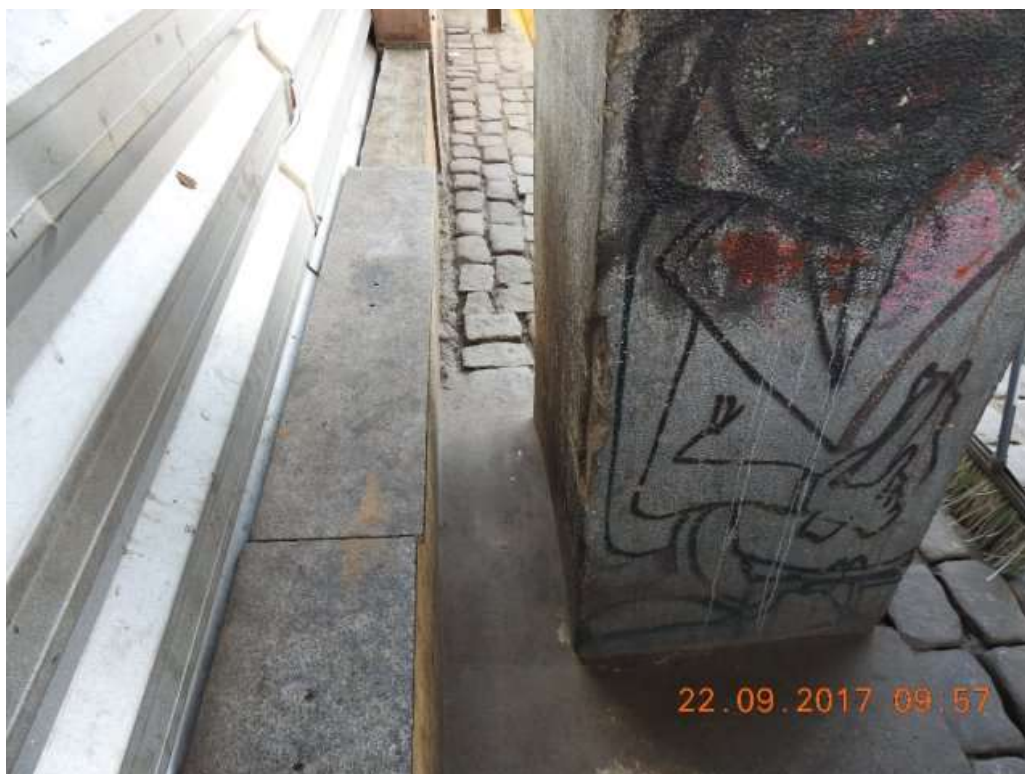
F83/FL – Deslocamento e perda do recobrimento na base do pilar.

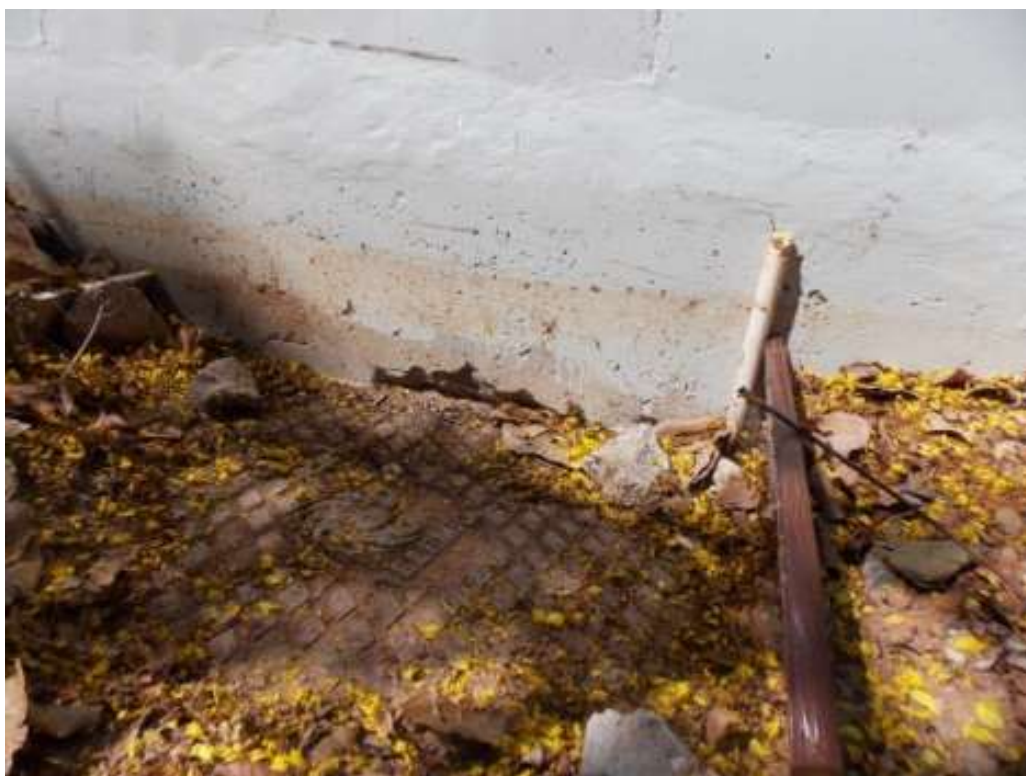
F11/FL –Viaduto Montese, detalhe da fotografia anterior. Notar manchas provocadas pelo acúmulo de efluentes.

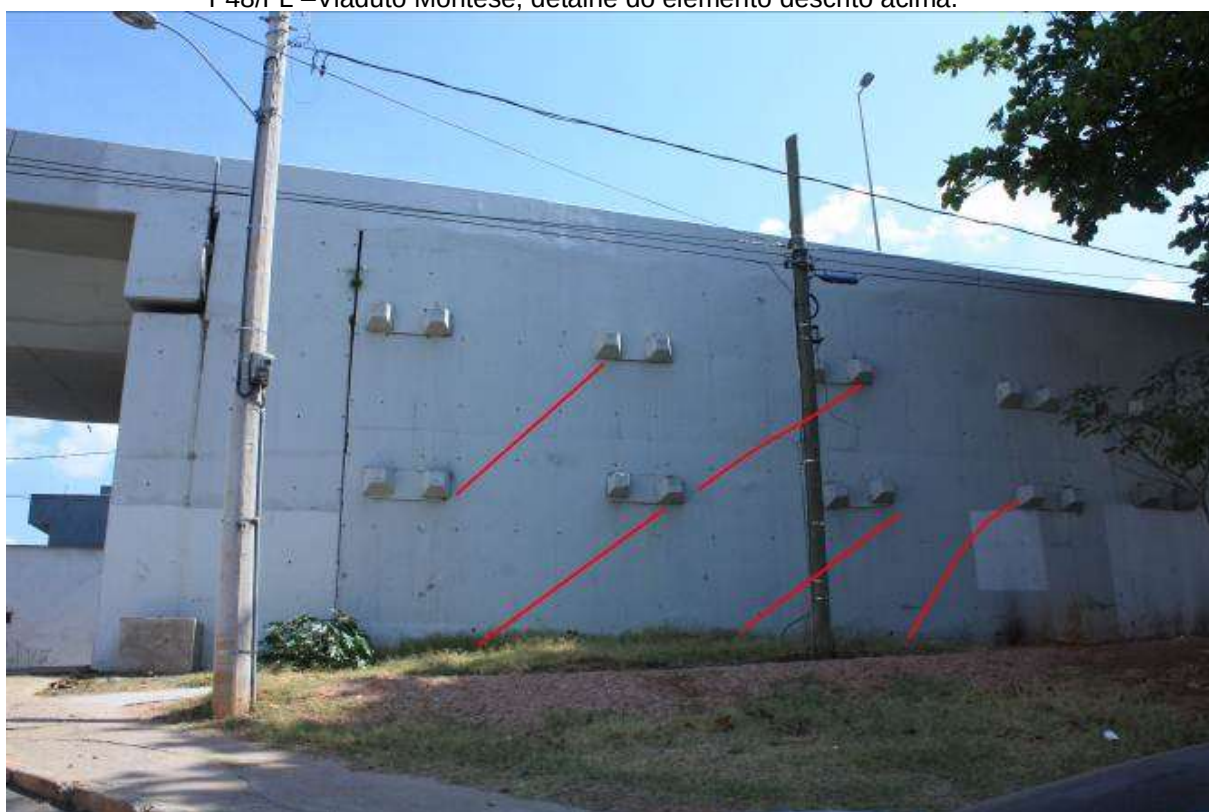
F49/FL – Viaduto Montese, Estrutura de contenção em muro atirantado da rampa de acesso, lateral esquerda, no sentido Bairro Itapoã, onde se verifica diversas trincas/fissuras inclinadas.

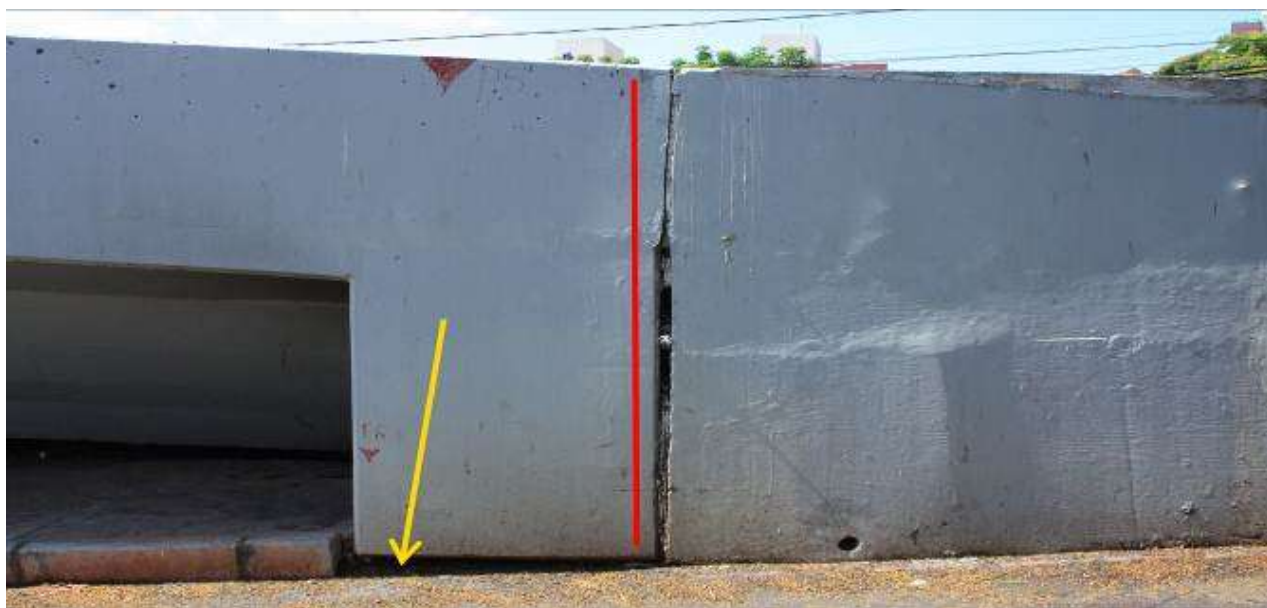
F67/FL – Viaduto Montese, junta de dilatação do viaduto, sujeita à ação de intempéries e de terceiros. Destaca-se também, ponto sob a base do apoio do tabuleiro, susceptível a infiltrações e acumulo de águas pluviais e/ou servidas, porventura lançadas na região.

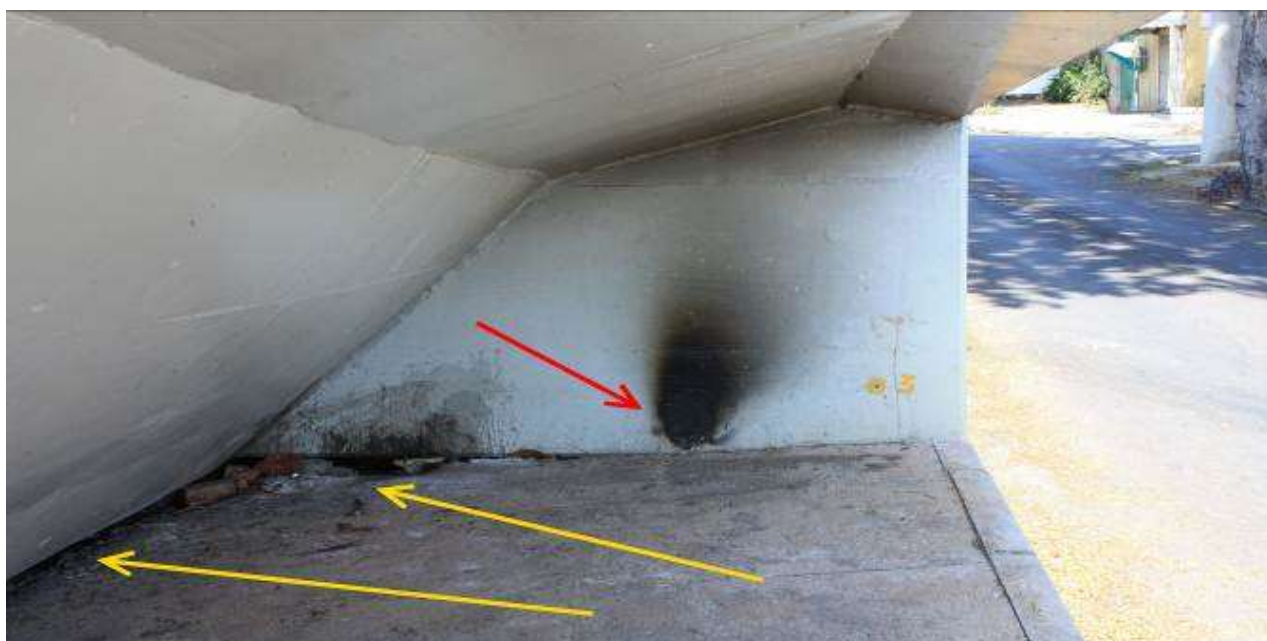
F69/FL – Viaduto Montese, Pontos de infiltração de efluentes - inclinação do revestimento final de piso invertida. Danos decorrentes da exposição ao calor provocado por fogueiras acendidas no local.

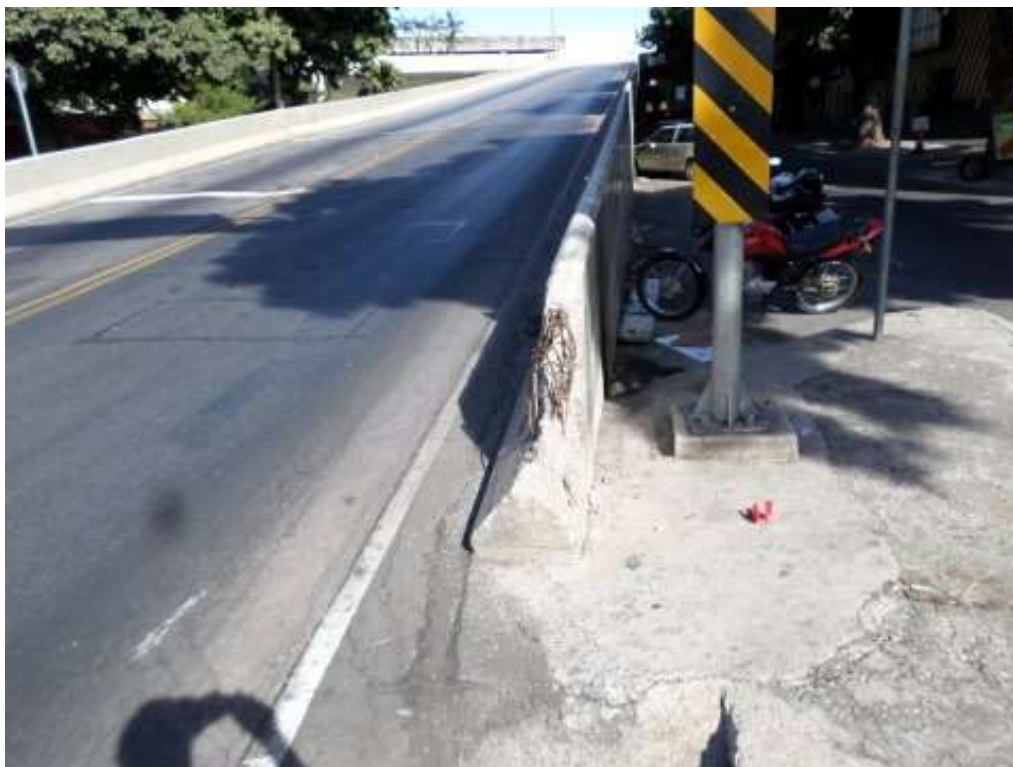
F17/FS – Vista da proteção lateral apresentando danos e ferragem aparente.

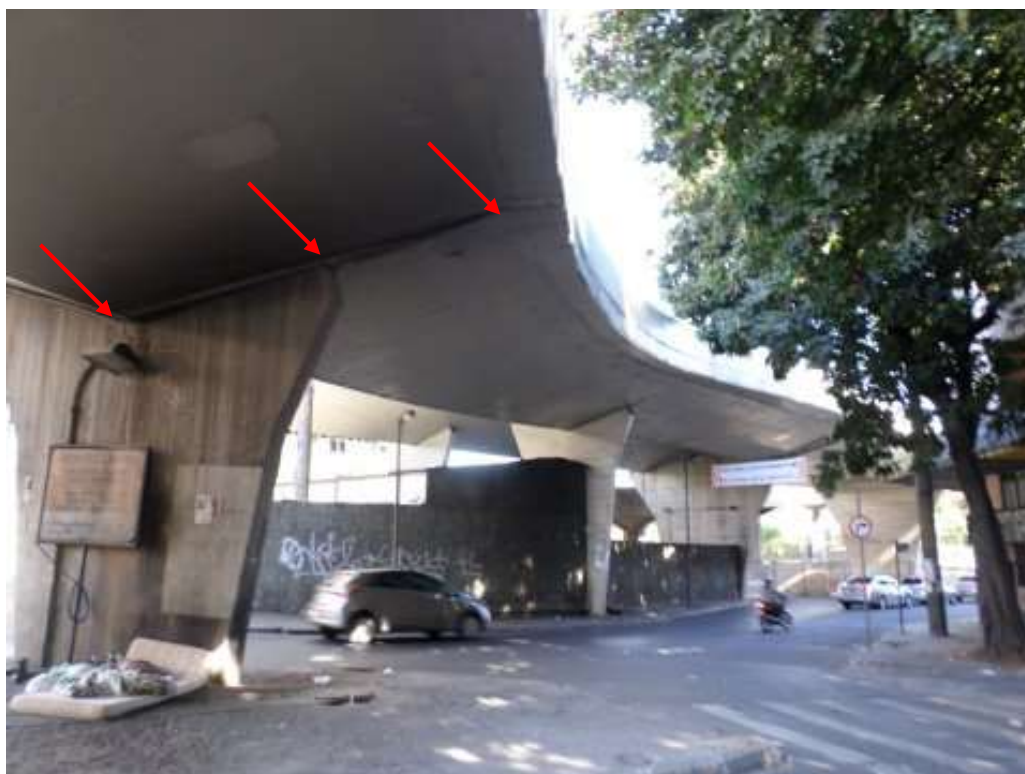
F20/FS – Vista da alça para Av. Presidente Antônio Carlos. Manchas provocadas por infiltrações, bem como trincas no concreto de sua extremidade.
