# ESTUDO DE VIADUTOS

**INSTITUTO BRASILEIRO DE AVALIAÇÕES E  
PERÍCIAS DE ENGENHARIA**

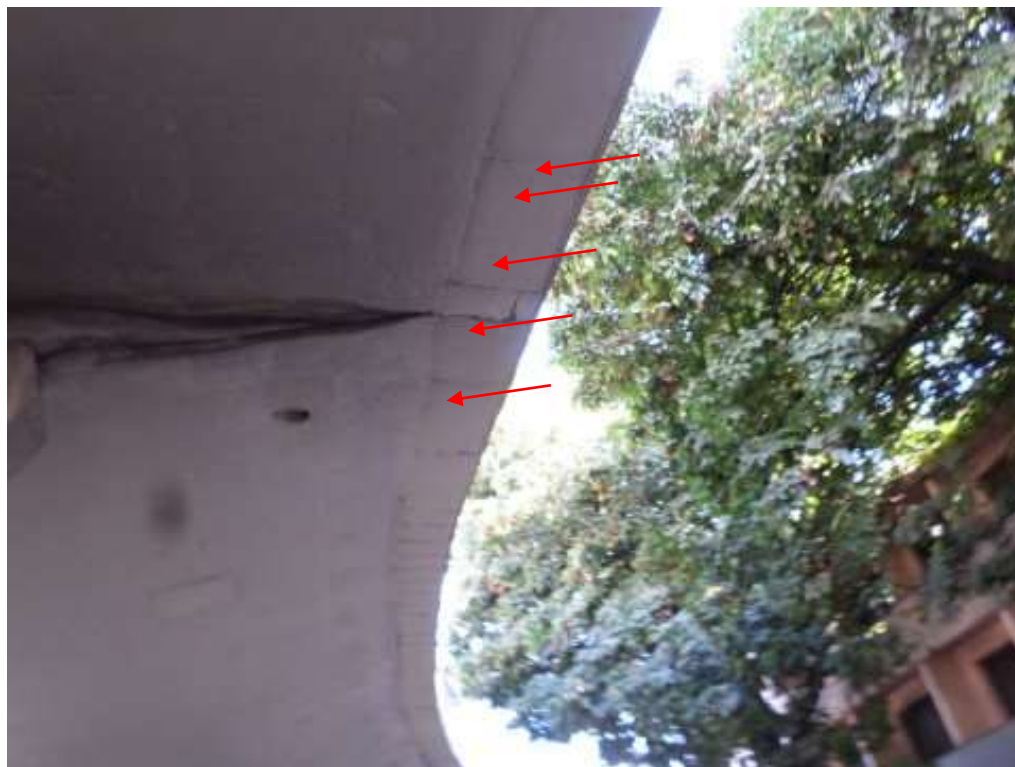
F21/FS – Vista aproximada de manchas de infiltrações, bem como trincas no concreto de sua extremidade.

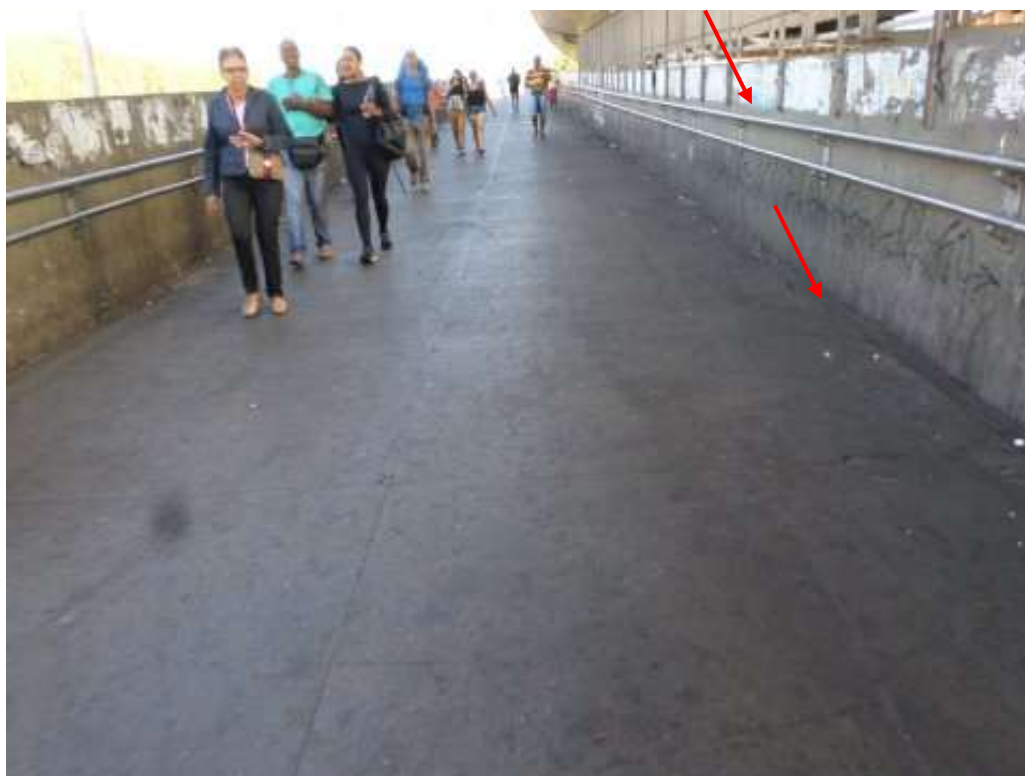
F25/FS – Vista da passarela, detalhe do deslocamento no piso cimentado e trincas.

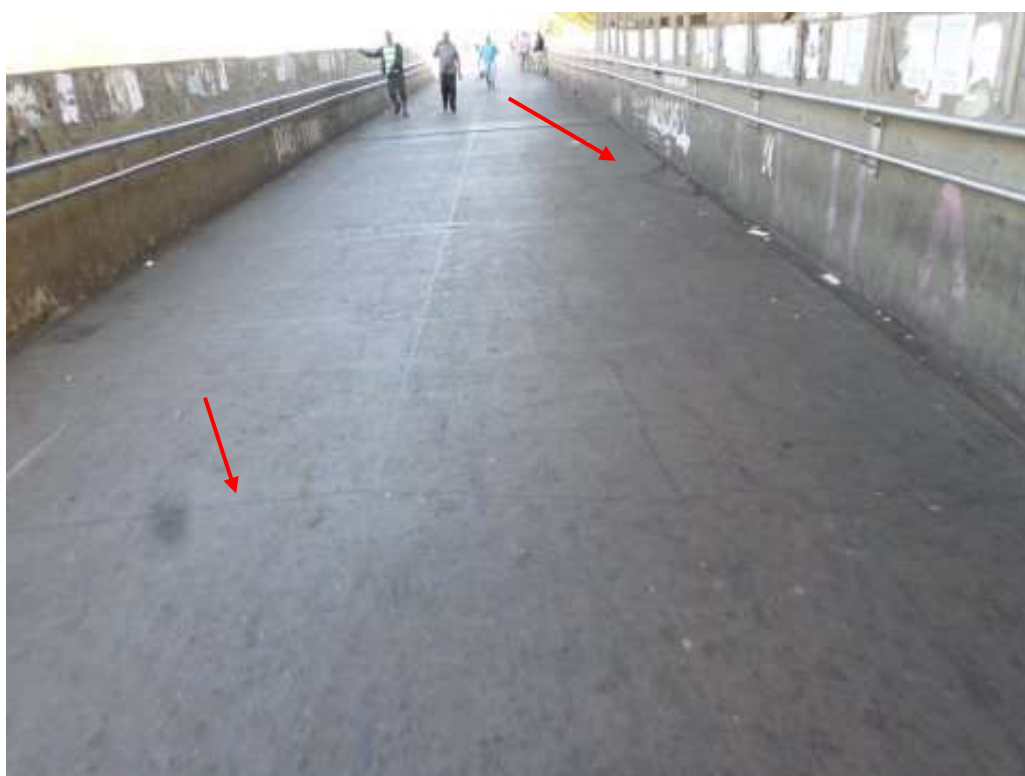
F26/FS – Vista de mais trincas e deslocamento.

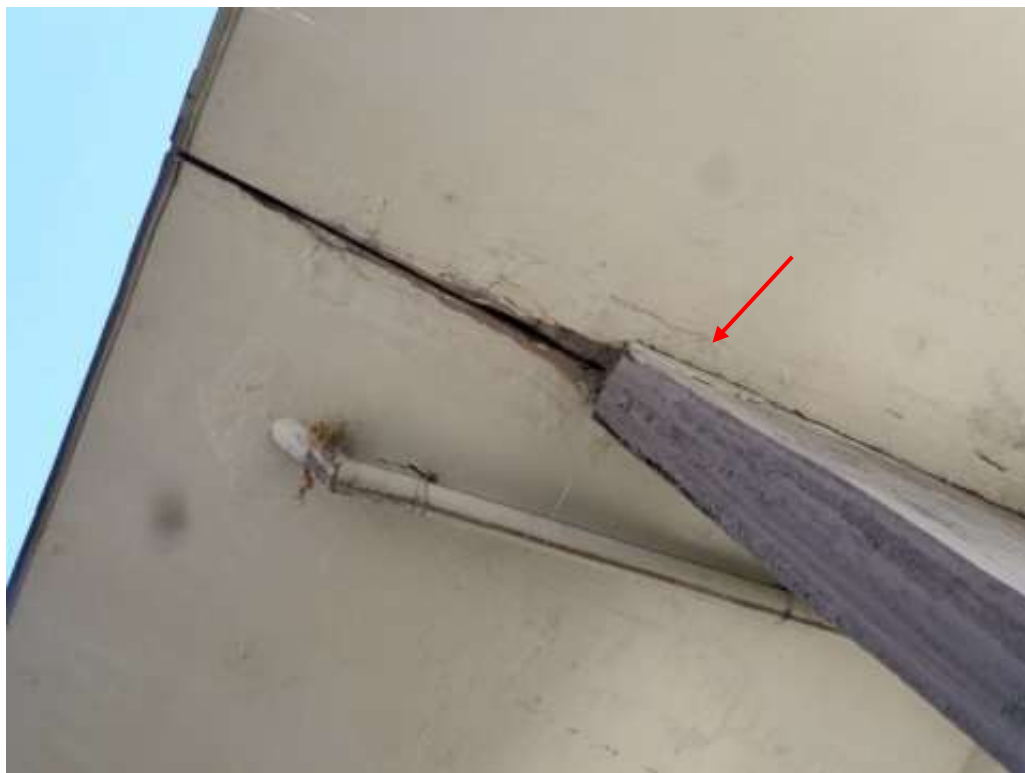
F27/FS – Vista aproximada da seção inferior do tabuleiro próximo à passarela com manchas de infiltrações.

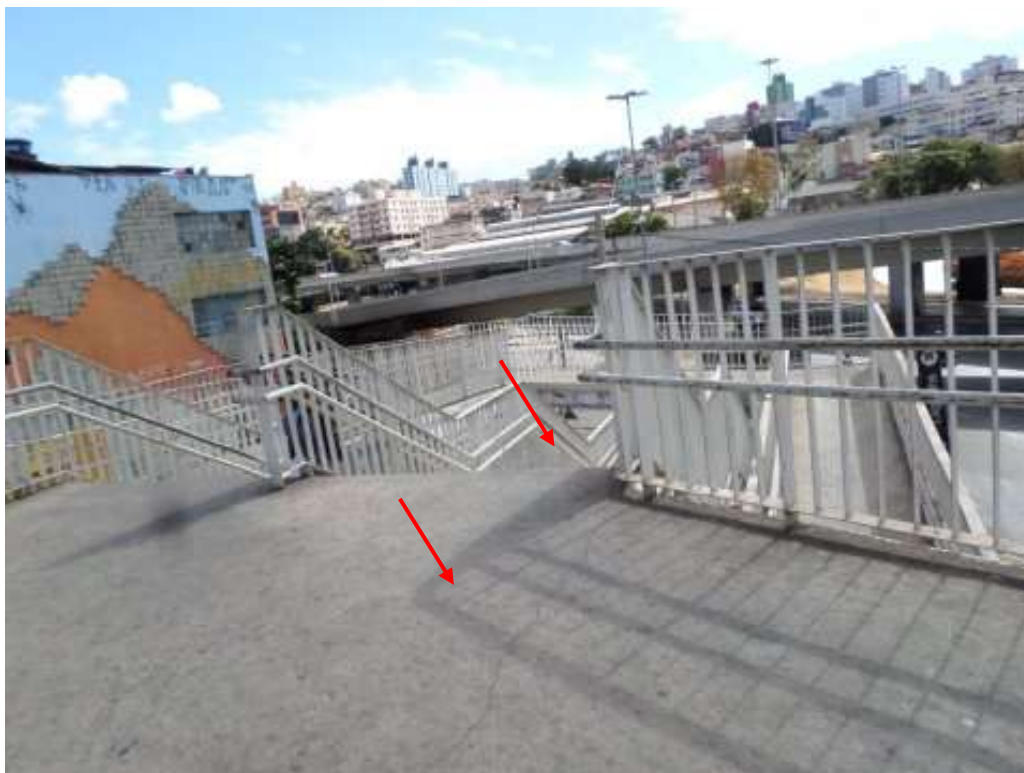
F41/FS – Vista de fissura no piso cimentado no final da passarela já na Av. Pres. Antônio Carlos.

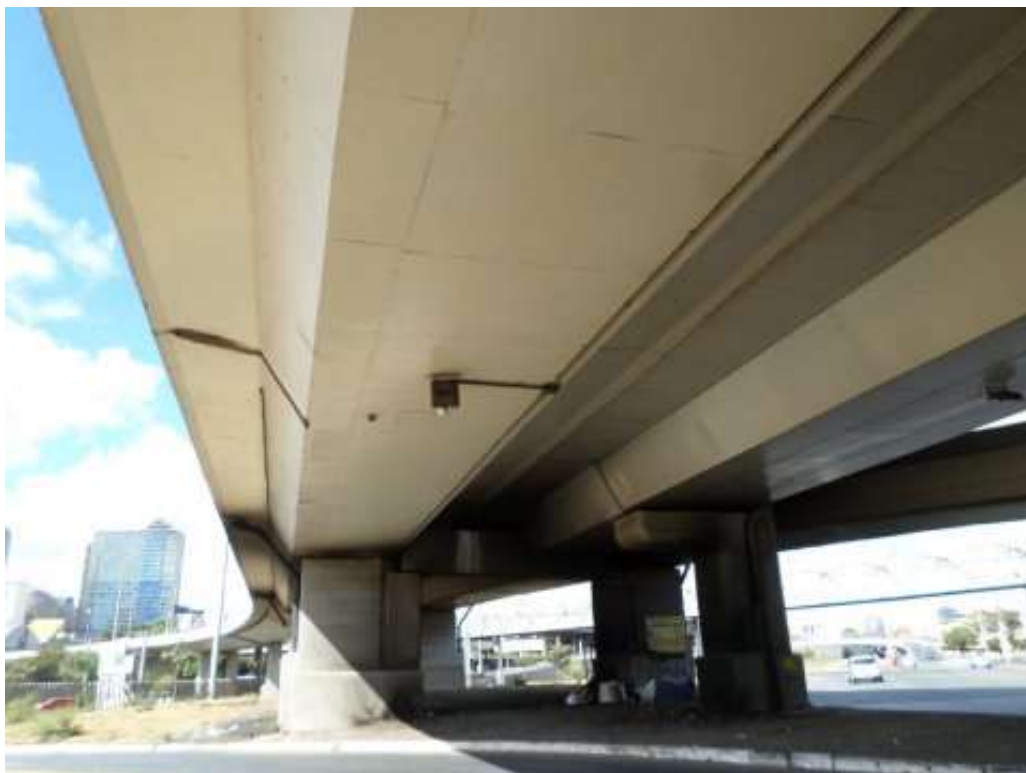
F57/FS – Vista da luminária em baixo do viaduto danificada e manchas de infiltrações e fuligem

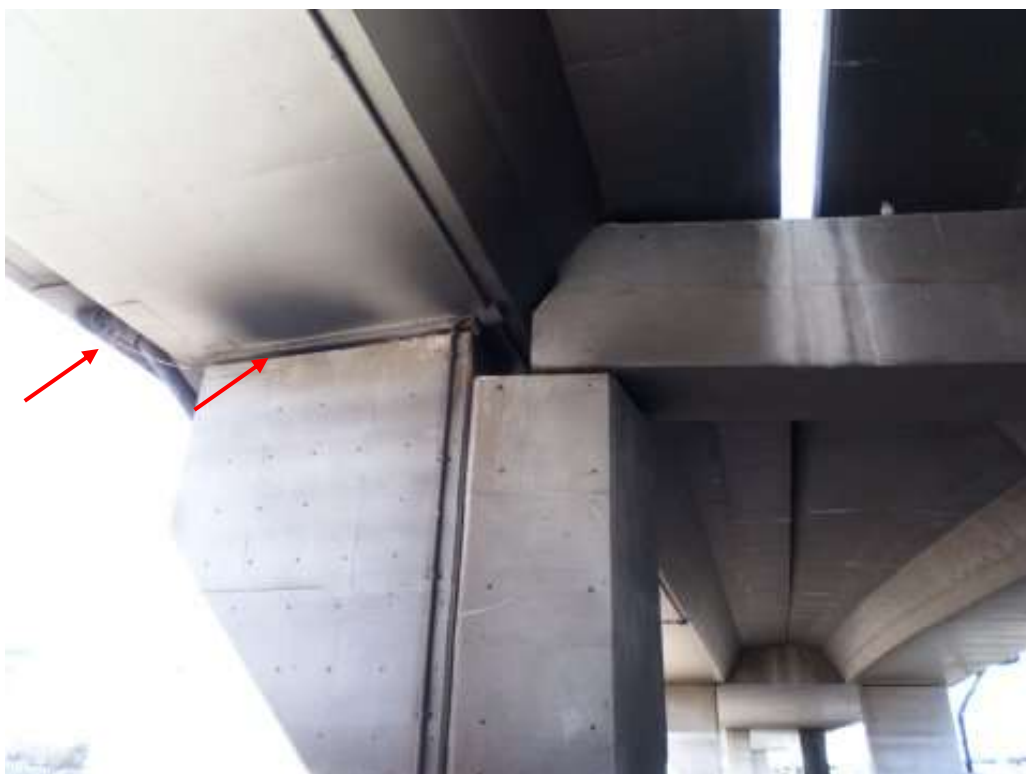
F58/FS – Vista de manchas de fuligens e cabos de energia exposto.

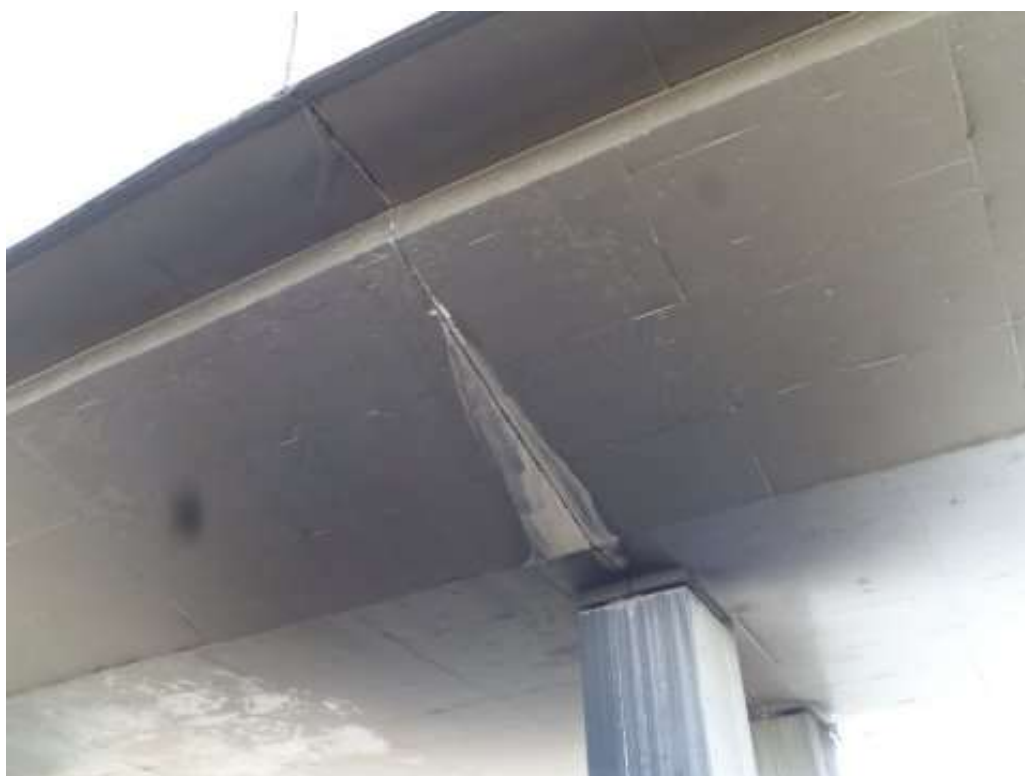
F60/FS – Vista de manchas de infiltrações.

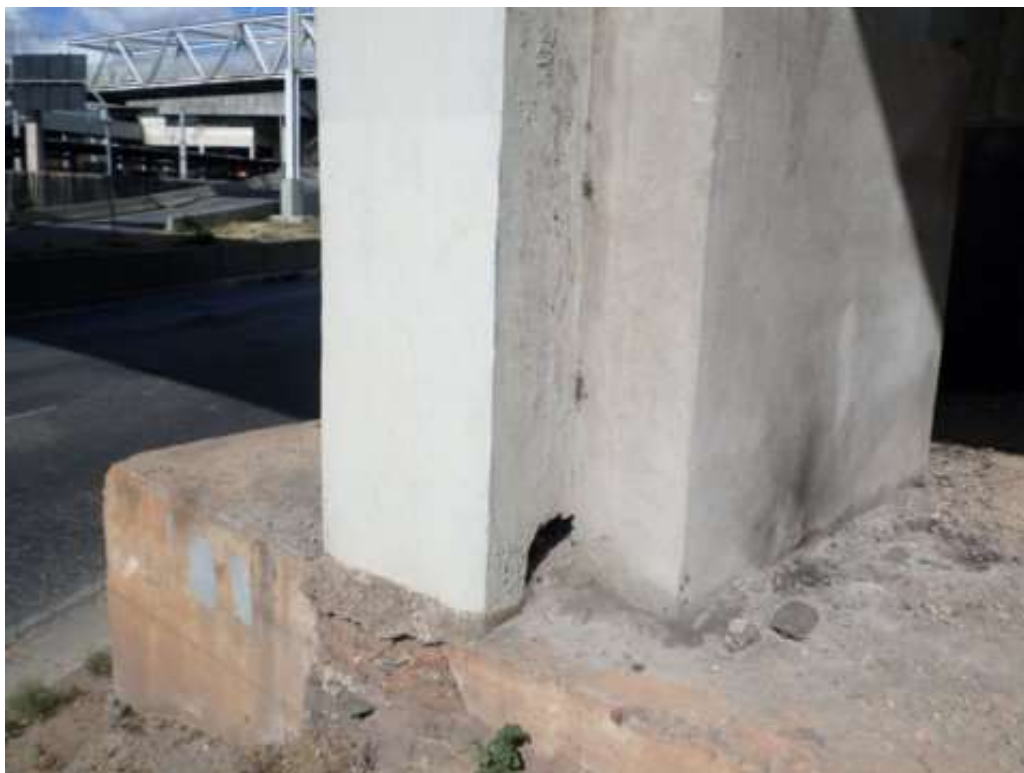
F61/FS – Vista da base do pilar com buraco/broca.

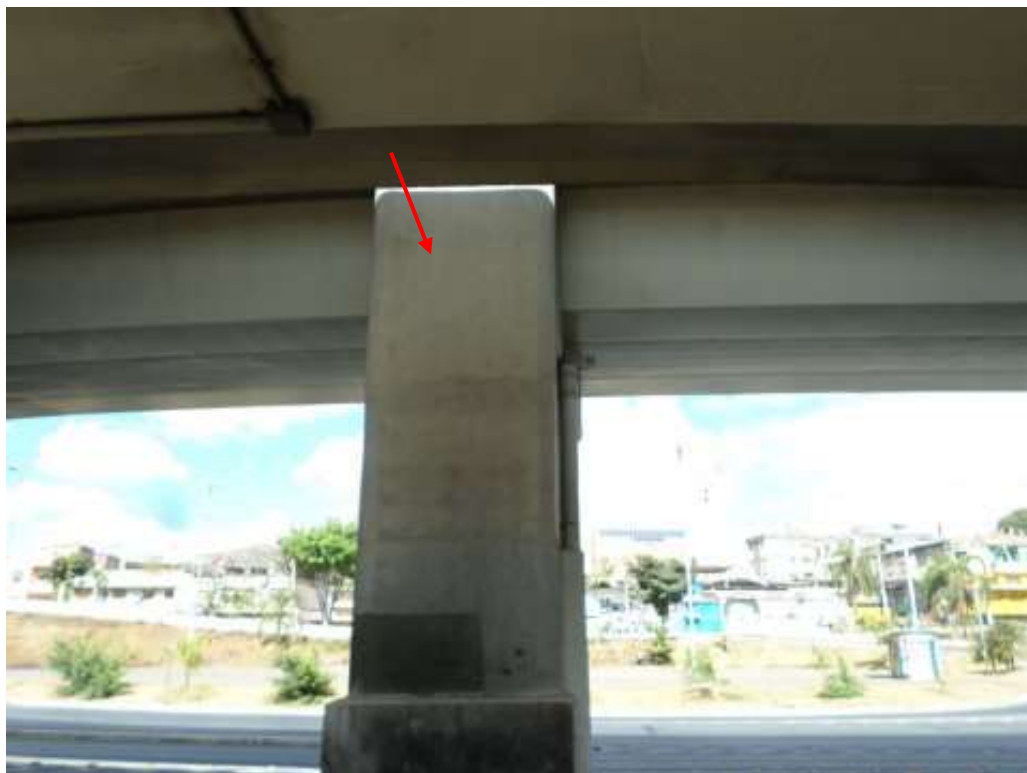
F67/FS – Vista da trinca horizontal no pilar.

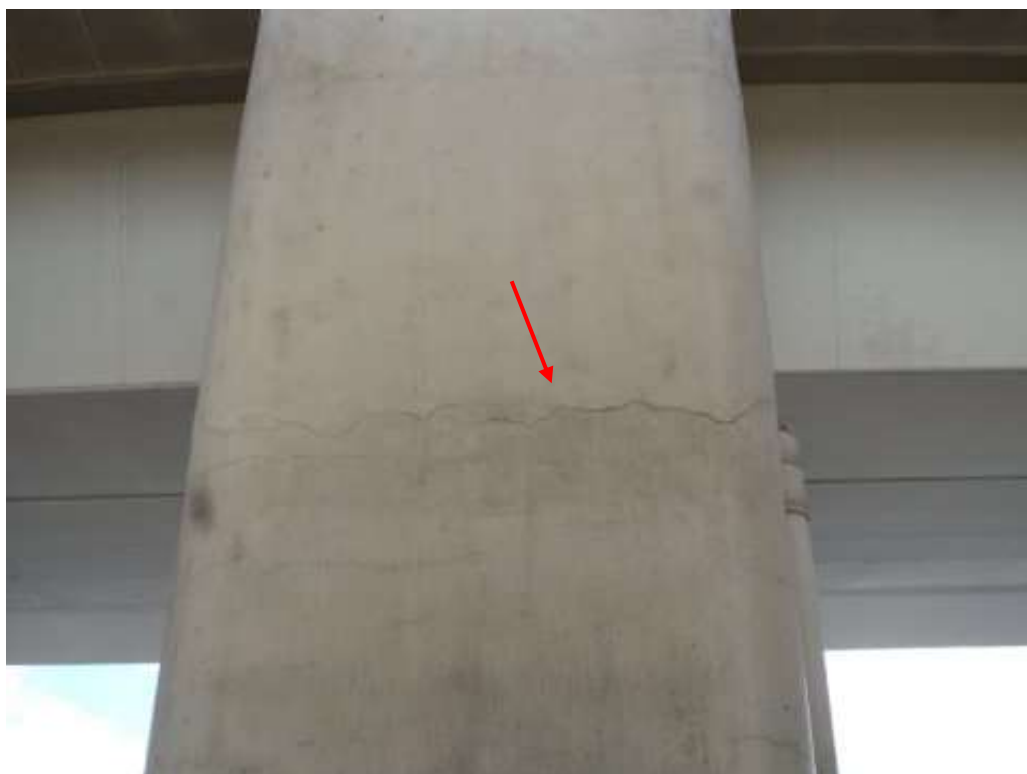
F68/FS – Vista aproximada da mesma trinca.

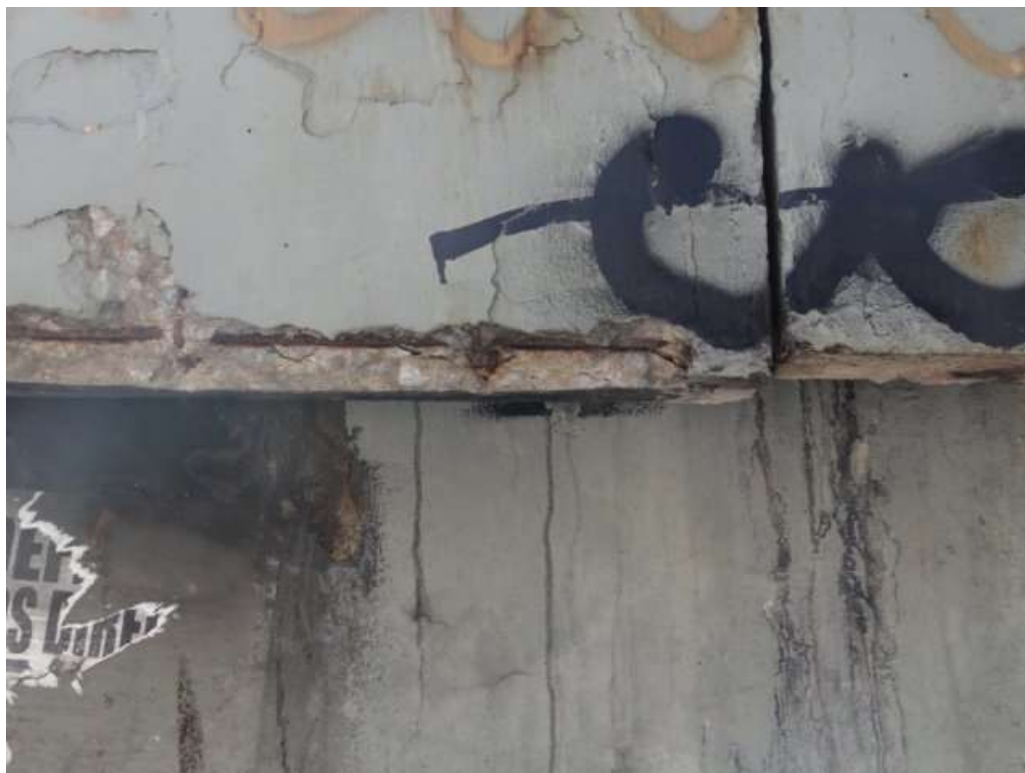
F33/FS – Detalhe de ausência de cobrimento, exposição e corrosão de parte da armadura.

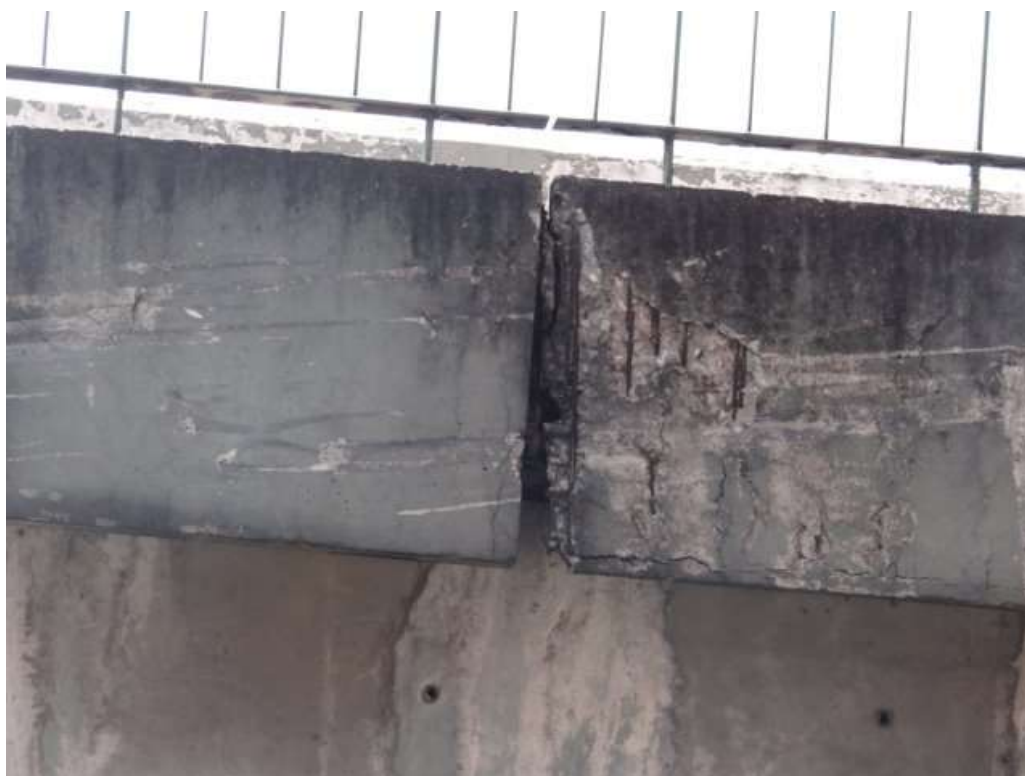
F34/FS – Outro detalhe de ausência de cobrimento, exposição e corrosão de parte da armadura.

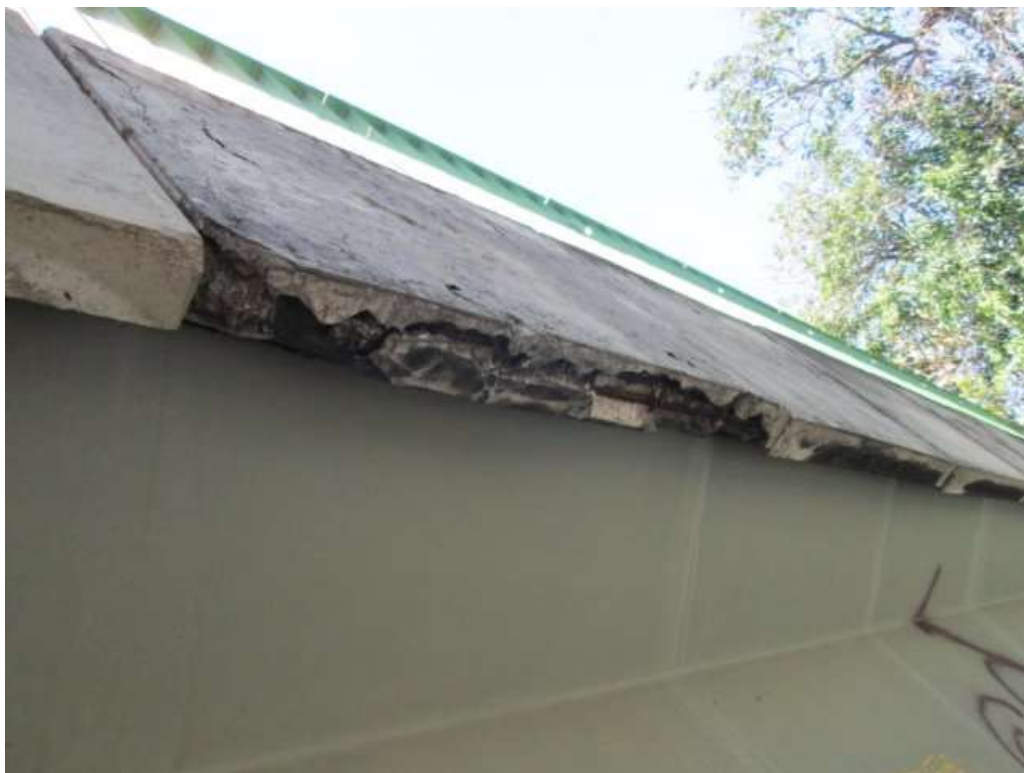
F35/FS – Outro detalhe da ausência de cobrimento, exposição e corrosão de parte da armadura.

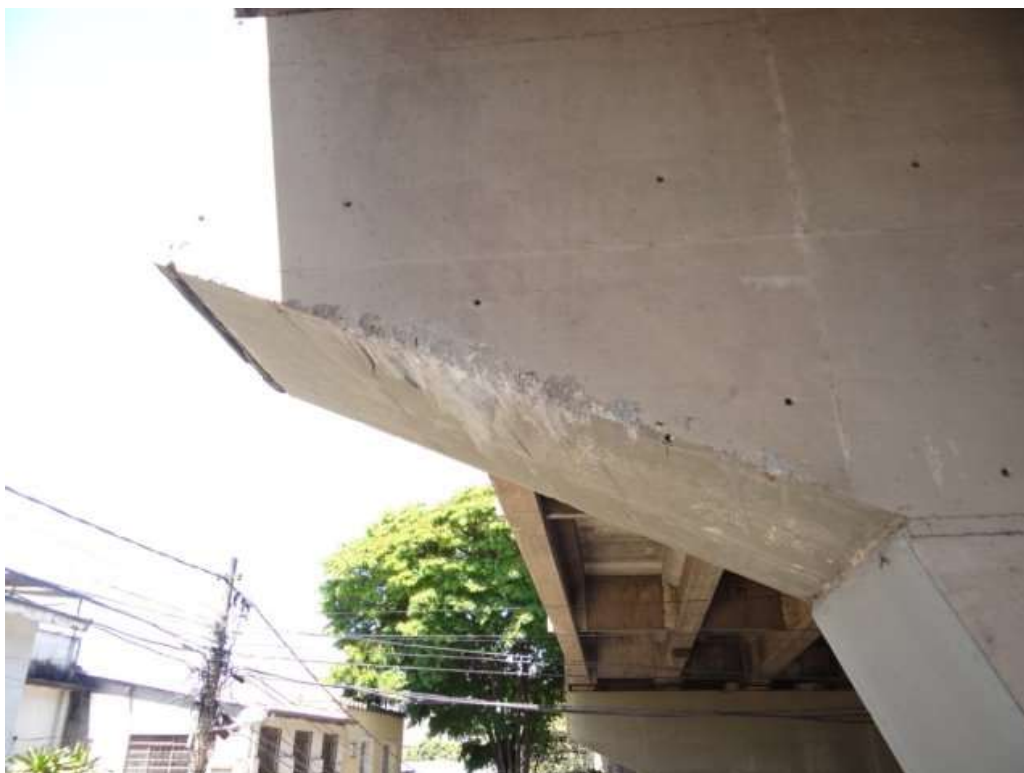
F36/FS – Lateral do viaduto, Bairro Floresta, onde há ocorrência patologias decorrentes de impacto de veículos. Não foi constatada a existência de placas que indiquem o limite de altura no local.

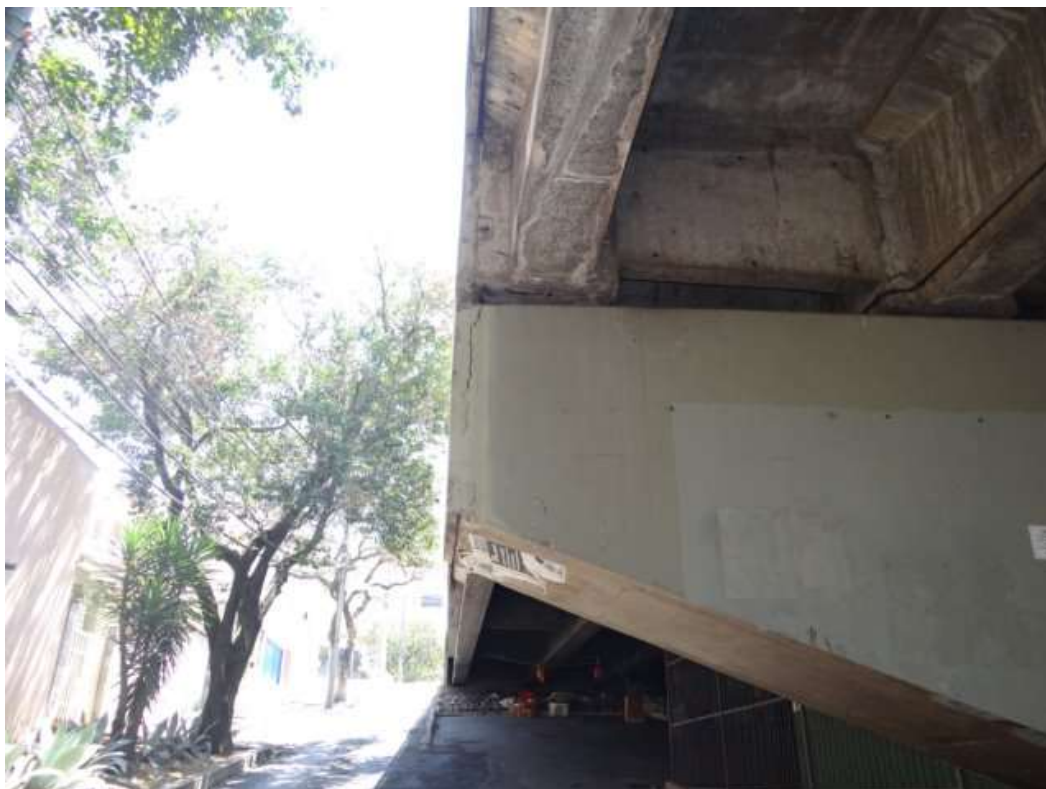
F37/FS – Detalhe de efflorescência e trinca em interface de pilar e viga.

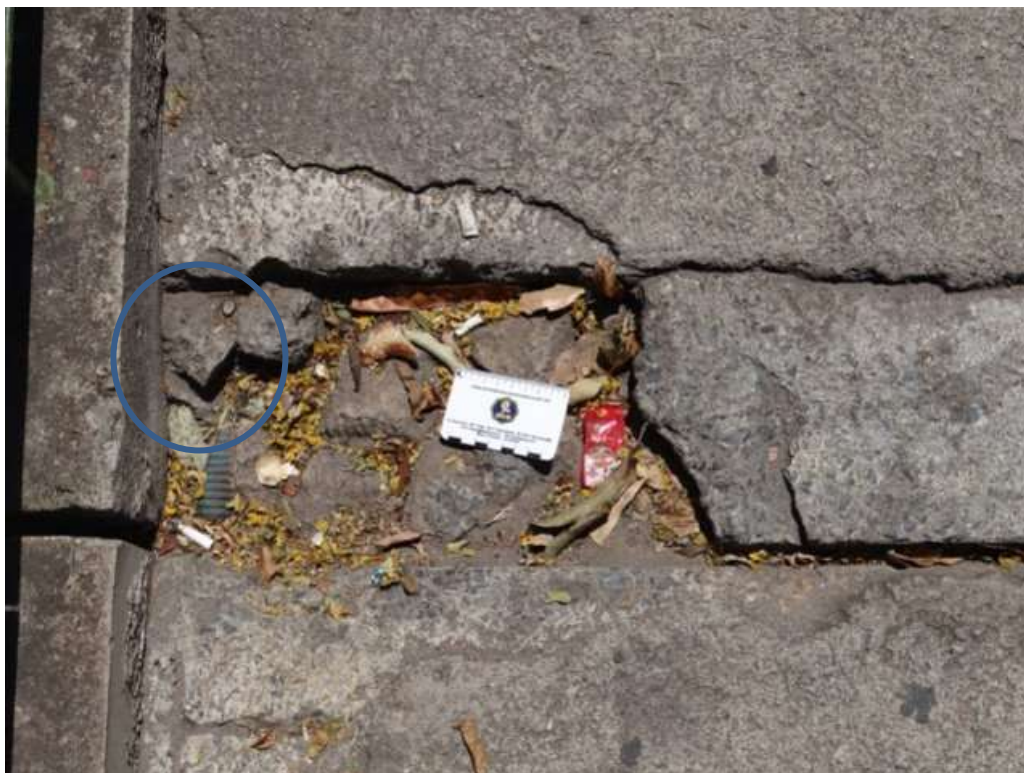
F41/FS – Detalhe de danos existentes no passeio e duto de eletricidade exposto.

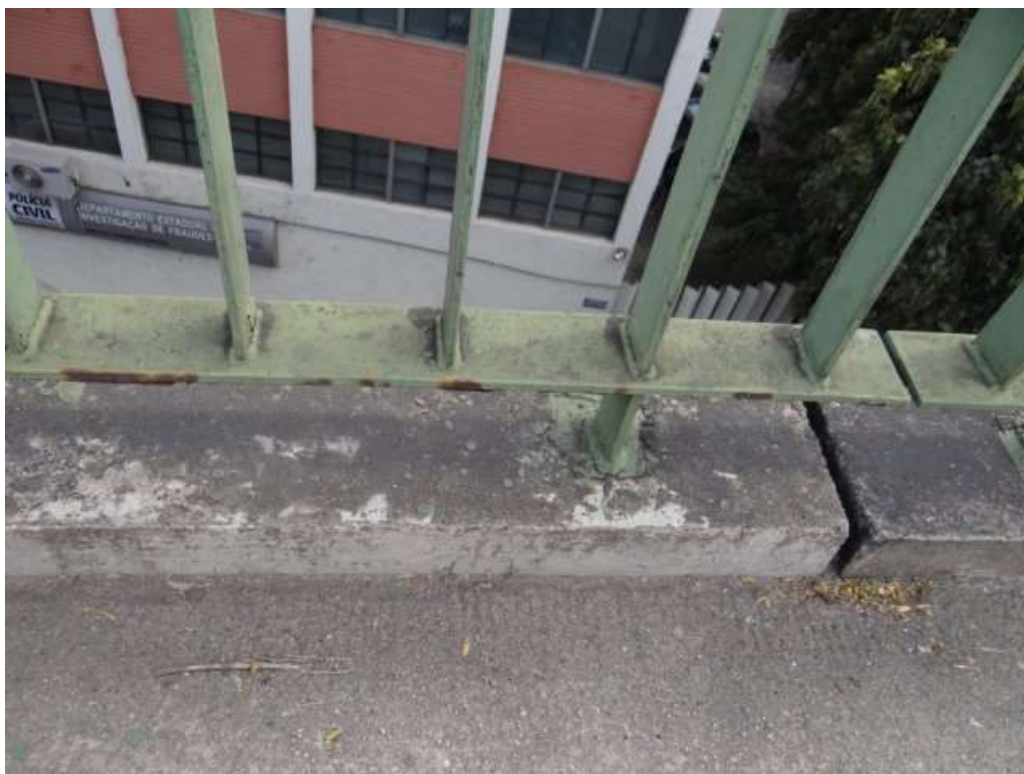
F56/FS – Detalhe pontos de corrosão no guarda corpo.

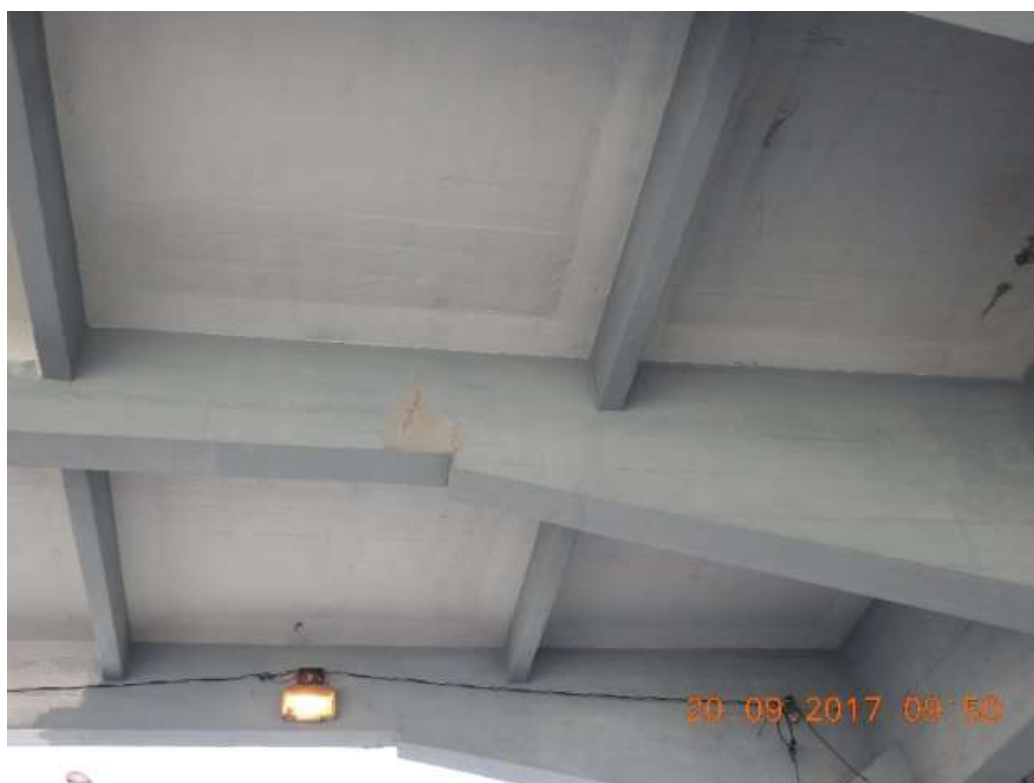
F24/ST – Condutor de energia fora do eletroduto. Armadura do tabuleiro comprometida e trinca na viga.

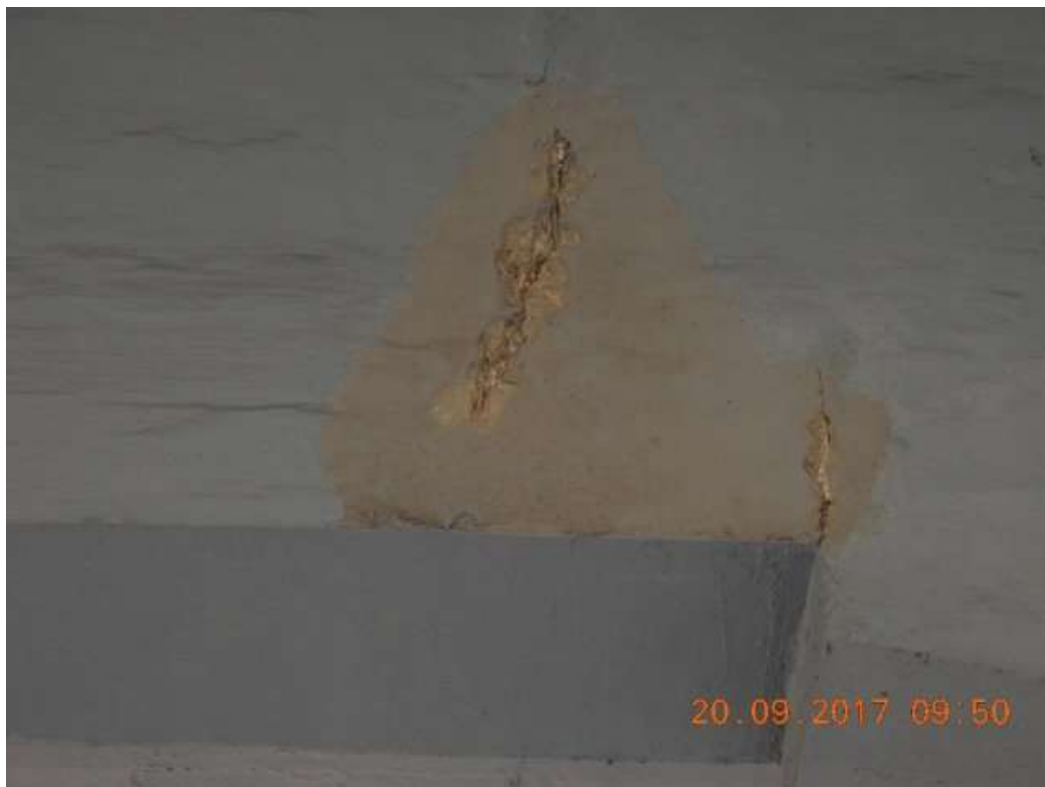
F25/ST – Detalhe da trinca. Local já revitalizado.

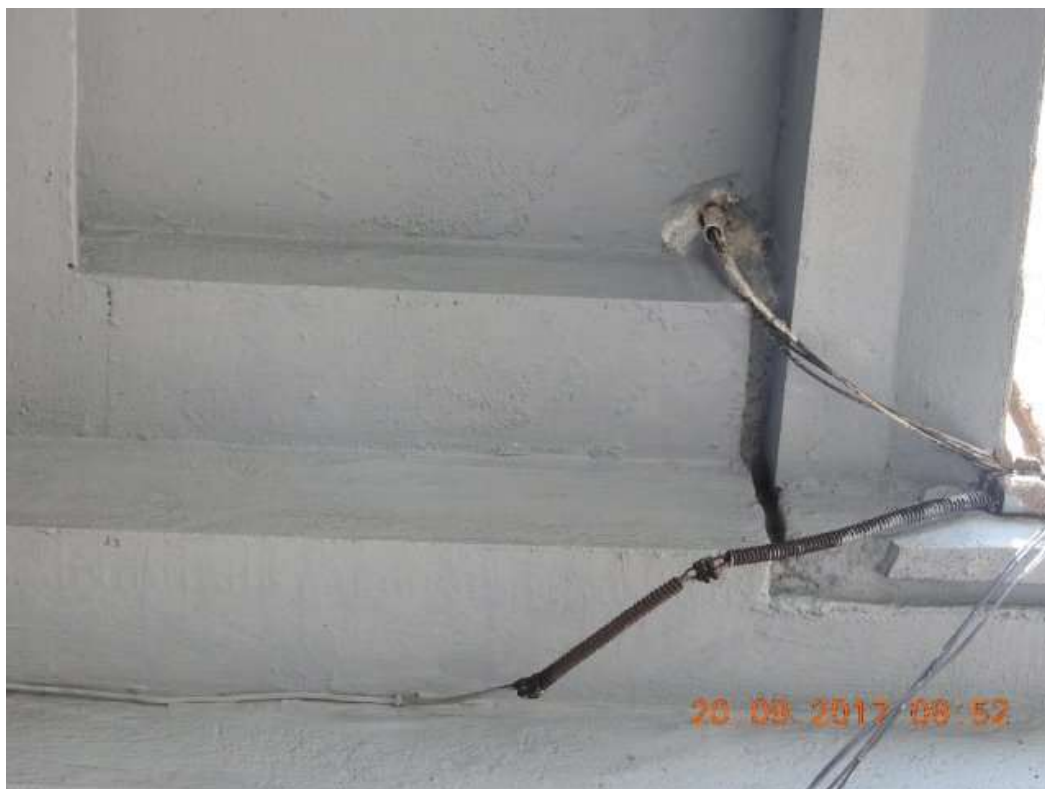
F26/ST – Improvisação na parte elétrica.

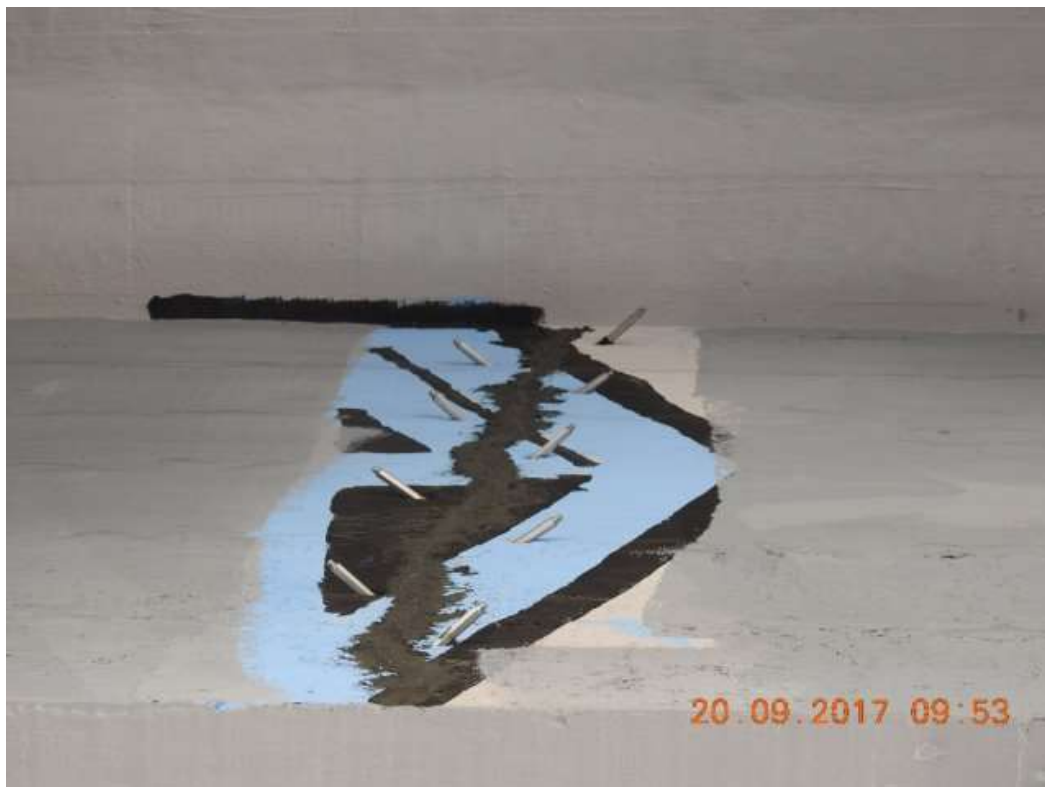
F27/ST – Detalhe de outra trinca na viga do tabuleiro que passou por intervenção.

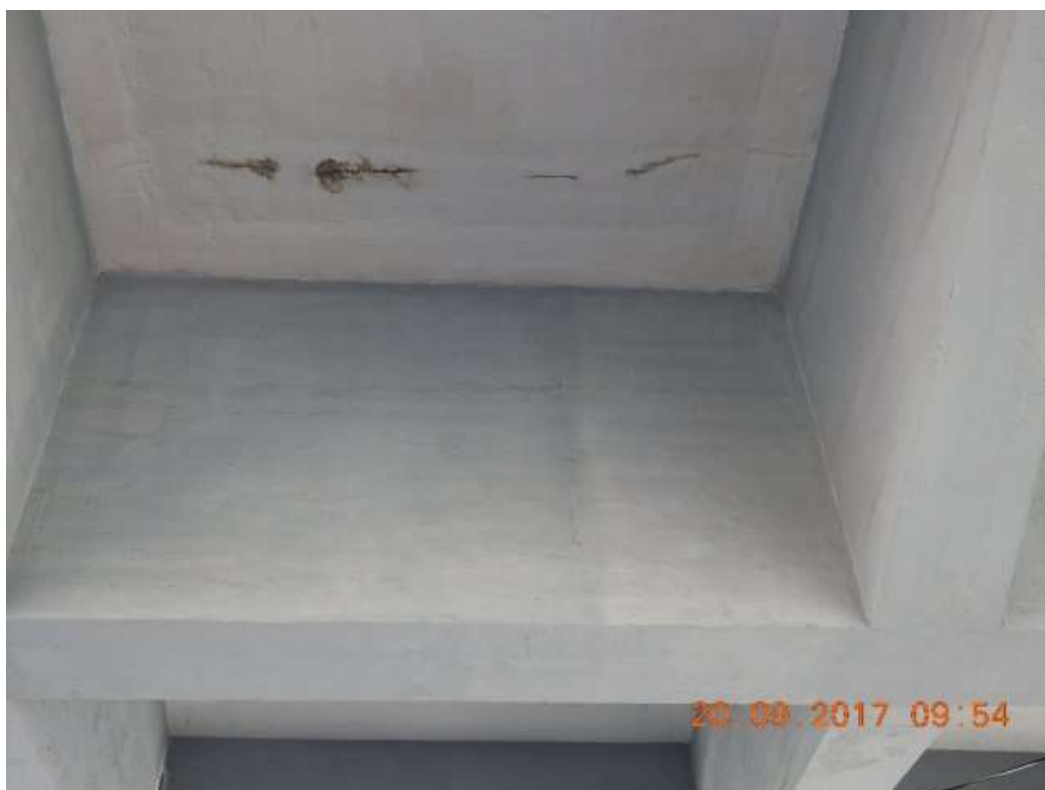
F28/ST – Detalhe da trinca do outro lado da viga, armadura do tabuleiro em processo de oxidação.

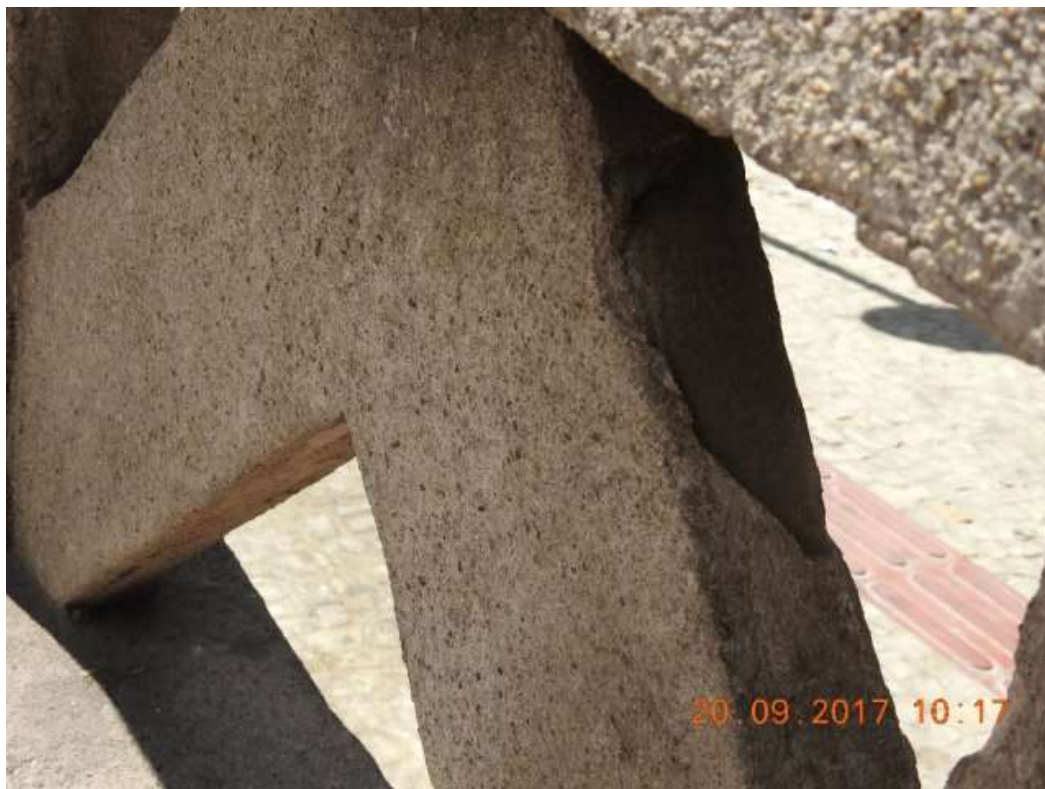
F41/ST – Dano no corrimão, deslocamento.

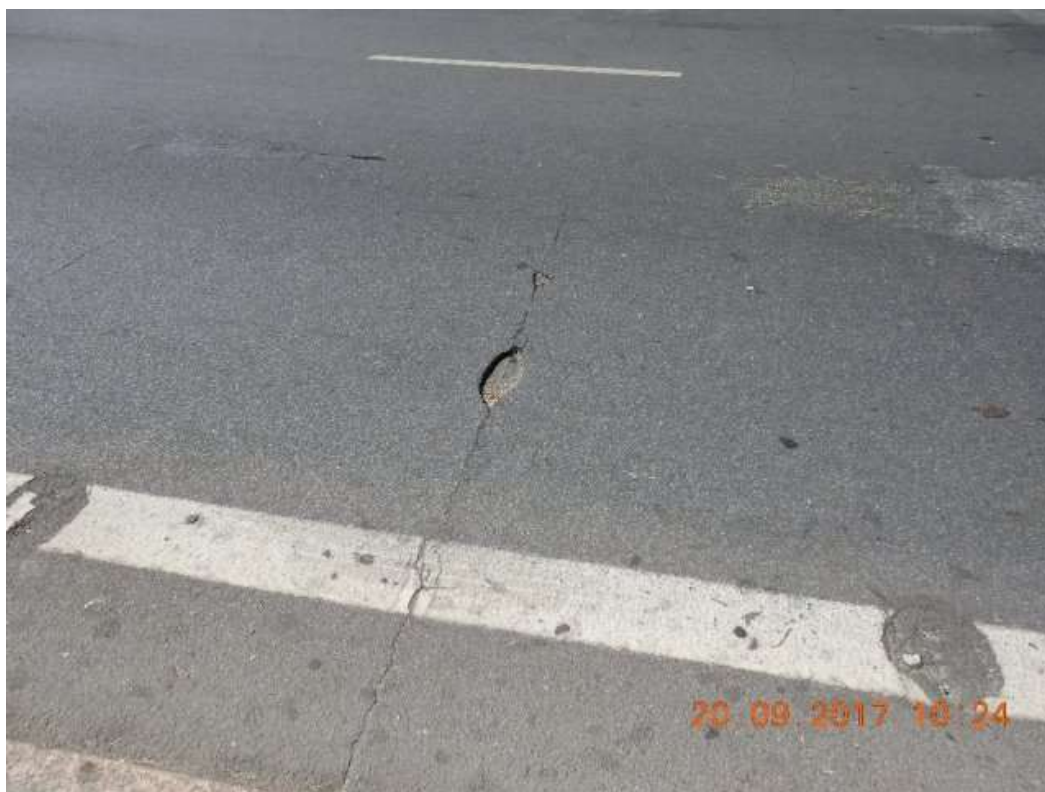
F42/ST – Neste ponto o asfalto precisa de reparos

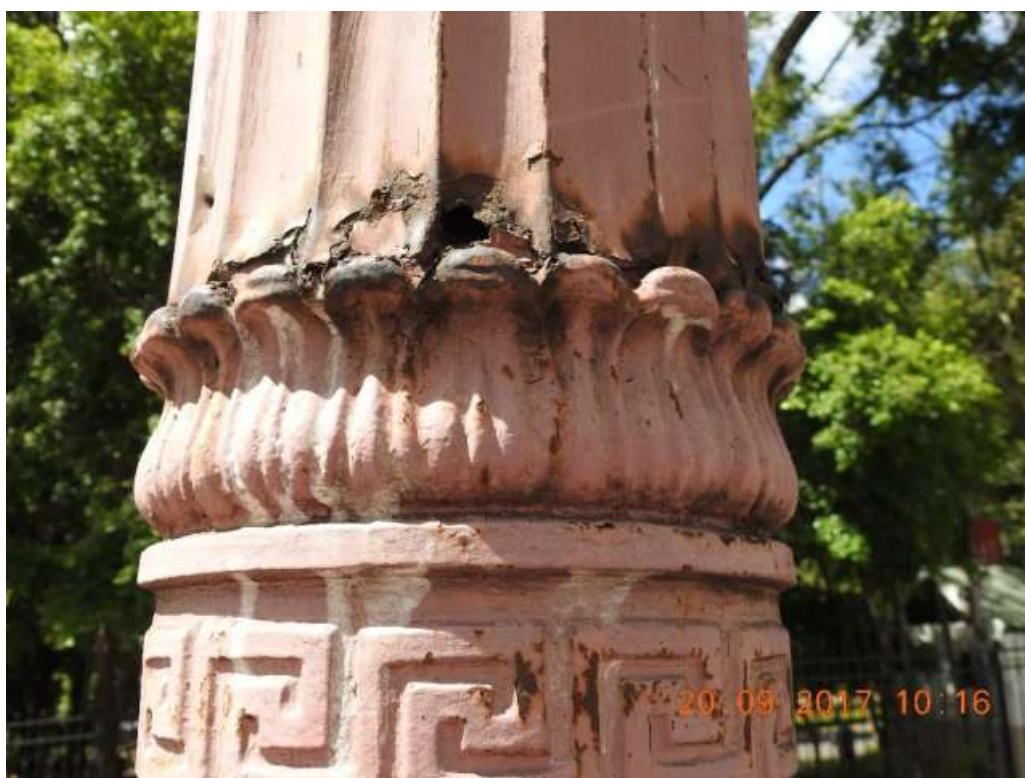
F46/ST – Poste da iluminação na parte superior do viaduto em processo de corrosão.
