**A TECNOLOGIA COMO FERRAMENTA NAS INSPEÇÕES DE GALERIAS  
PLUVIAIS: VÍDEO INSPEÇÃO ROBOTIZADA**

**IBAPE NACIONAL**  
Instituto Brasileiro de Avaliações  
e Perícias de Engenharia

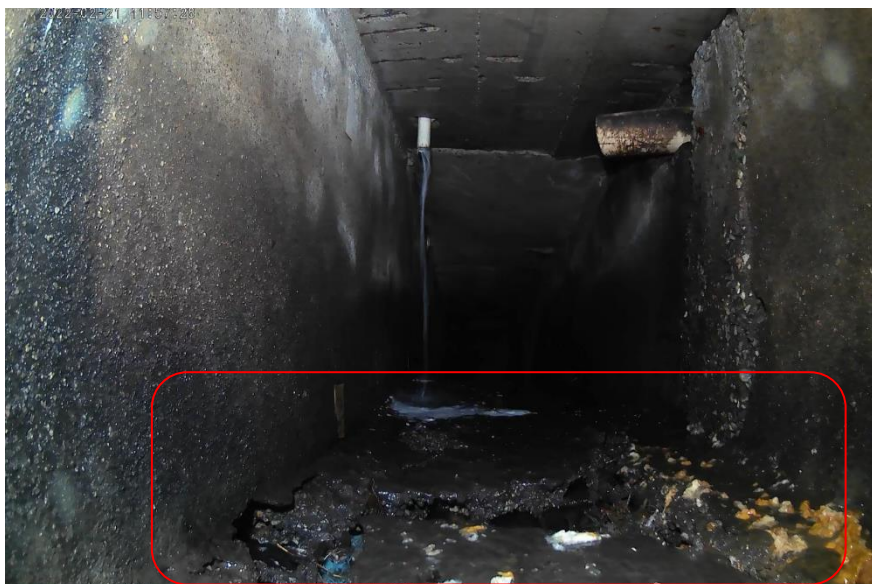
**Figura 19 – Rompimento na parte inferior da galeria**

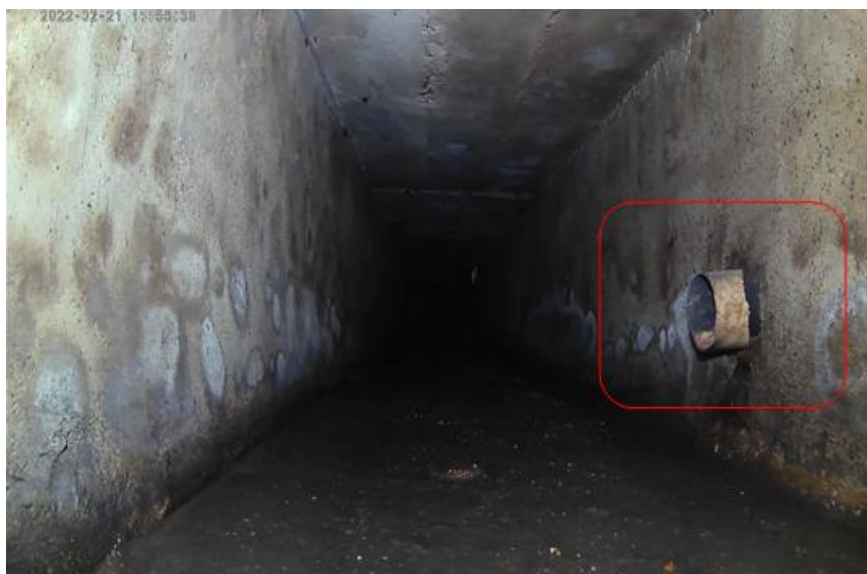
**Figura 20 – Ligações clandestinas de esgoto doméstico**

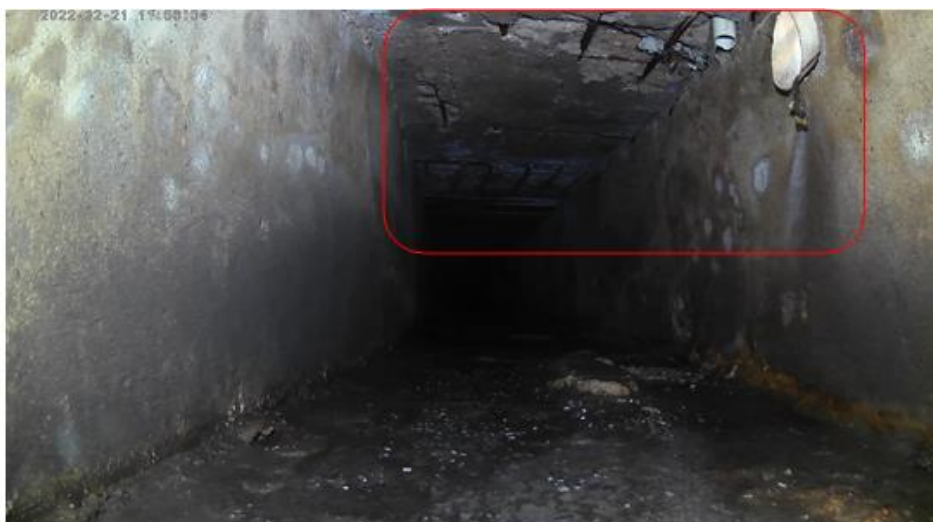
Foi identificado pontos da galeria de drenagem pluvial em estado precário, os quais necessitam de intervenções imediatas. Em detalhes, ressaltamos armaduras de aço expostas e com acentuados sinais de oxidações.

**Figura 21 – Armaduras de aço expostas e oxidadas**

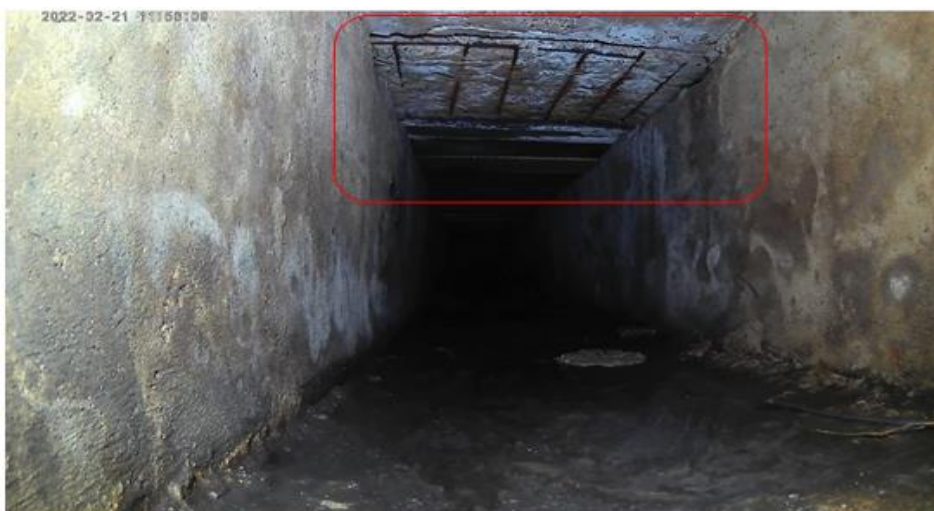
**Figura 22 – Armaduras de aço expostas e oxidadas**

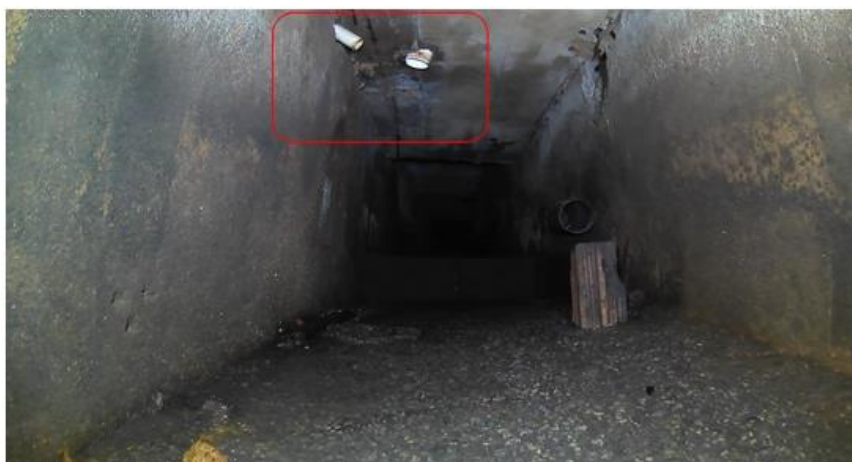
**Figura 23 – Ligações irregulares e clandestinas de esgoto doméstico**

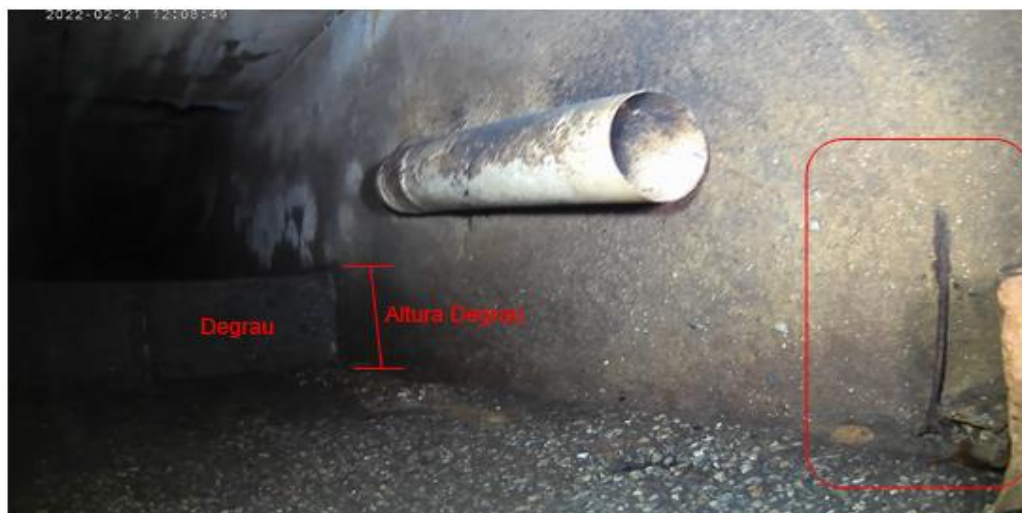
Agora vamos mostrar o trecho PV1 sentido PV2 até o “degrau”. Nesse trecho identificamos armaduras de aço da estrutura da galeria expostas e com sinais de oxidação.

**Figura 24 – Armaduras de aço expostas e oxidadas; esgoto irregular**

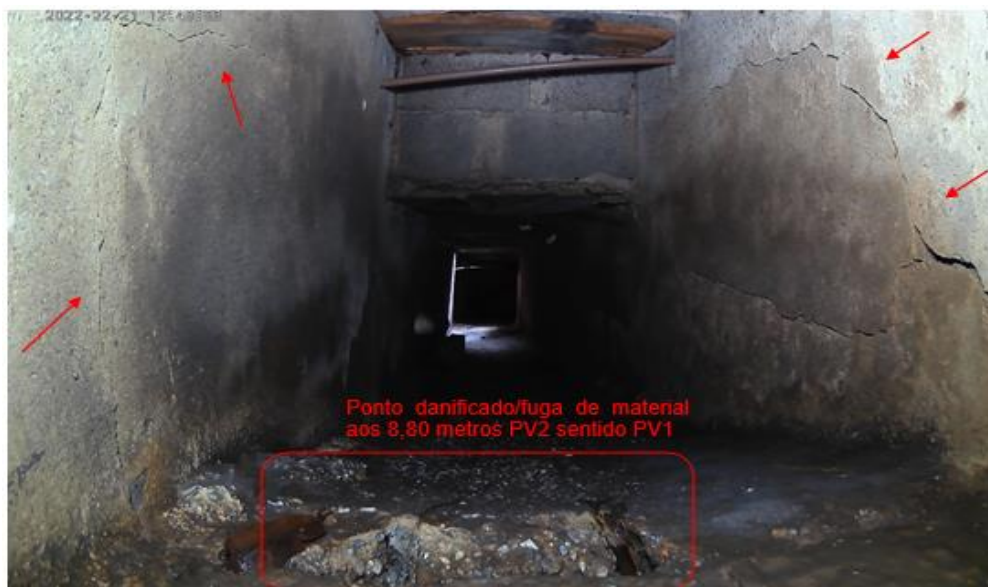
Nesse trecho foi identificado pontos da galeria de drenagem pluvial apresentando fissuras e trincas, além de deslocamento do revestimento das paredes.

**Figura 26 – Fissuras e trincas nas paredes da galeria**

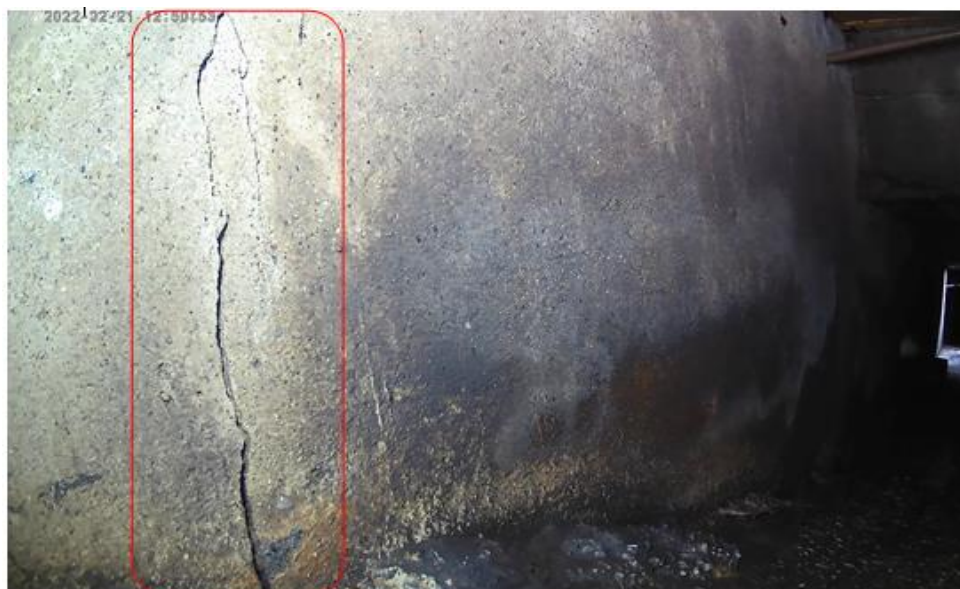
**Figura 27 – Grande abertura na parede da galeria pluvial**

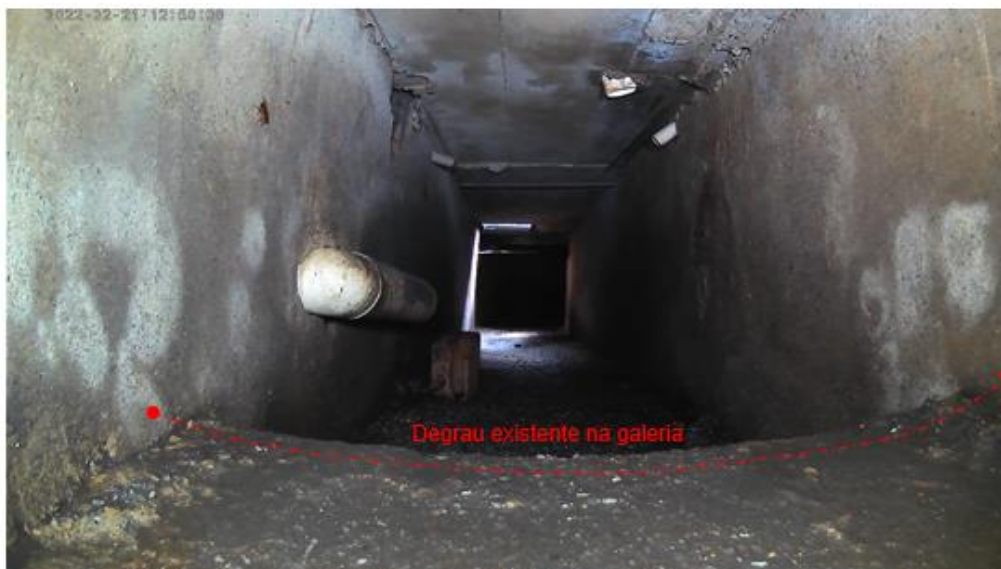
**Figura 28 – Locação do degrau existente na galeria**

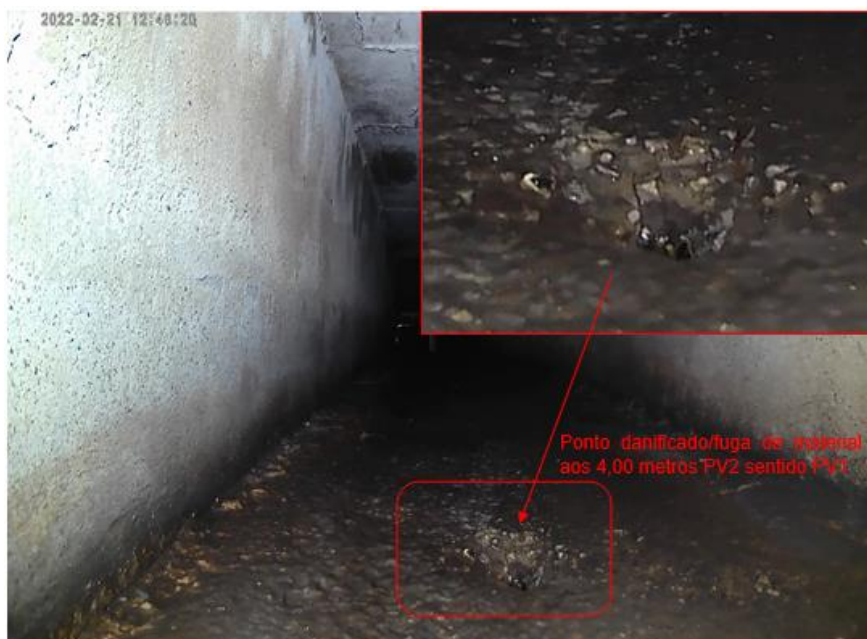
Além disso, verificamos locais com infiltrações na galeria e diversos pontos com problemas como fuga de material, destacando-se piso da galeria aos 4,00 metros PV2 sentido PV1, e, aos 8,80 metros PV2 sentido PV1.

**Figura 29 – Ponto danificado no piso da galeria; fuga de material**

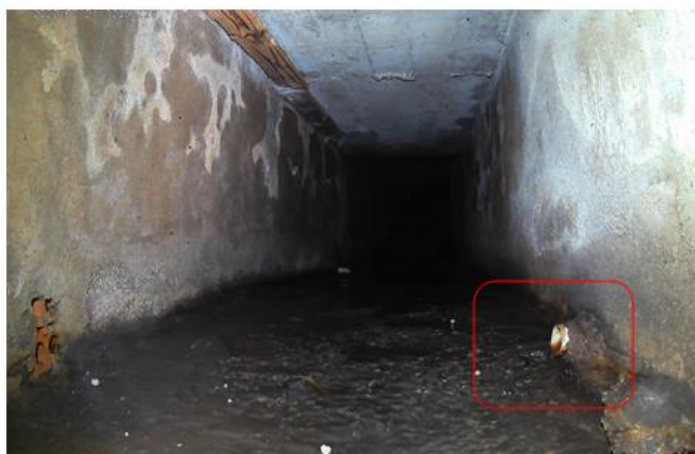
Também destacamos pontos sujeitos a fuga de material, além de falhas em revestimentos no piso e nas paredes dessa galeria. Em mais um trecho vistoriado também pontuamos ligações clandestinas de esgoto doméstico.

**Figura 32 – Ligações clandestinas e irregulares de esgoto doméstico**

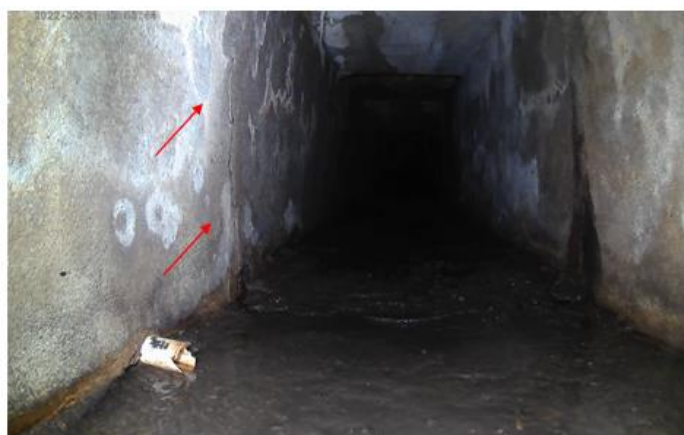
**Figura 33 – Trincas na parede da galeria (ver setas) e esgoto irregular**

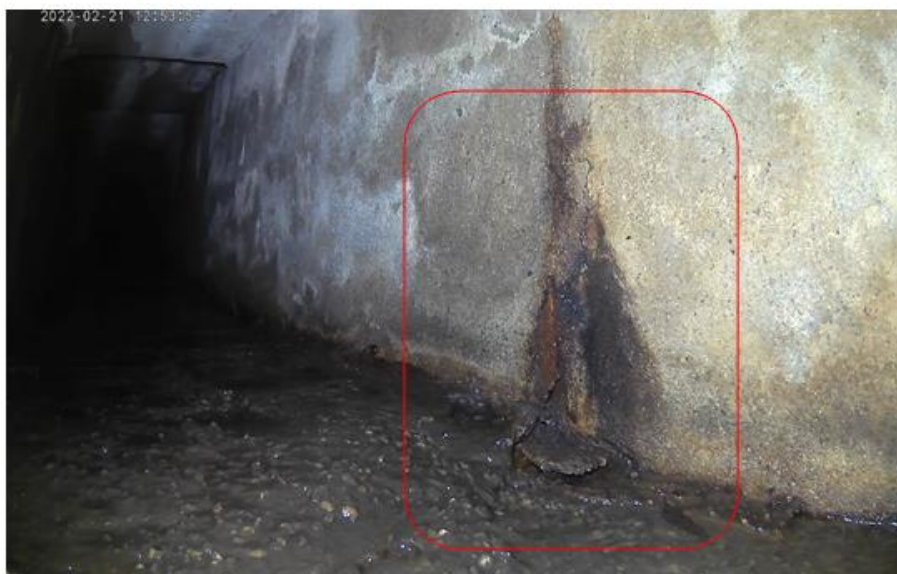
Nesse trecho da galeria de drenagem pluvial identificamos pontos com infiltrações externas, fato creditado a diversos pontos danificados nas paredes e piso da galeria.

**Figura 34 – Ponto com trincas e infiltrações externas**

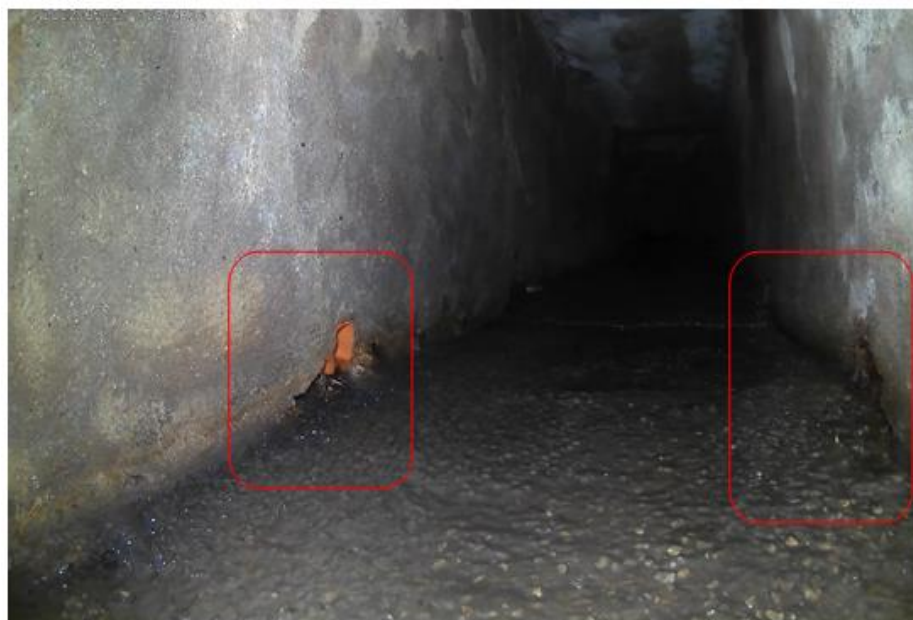
**Figura 35 – Pontos danificados no revestimento das paredes e piso**

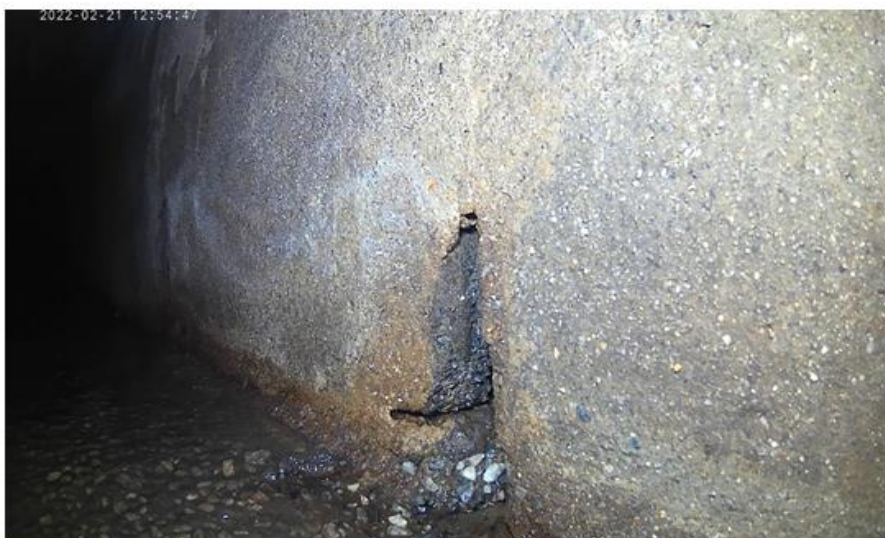
**Figura 36 – Ponto danificados no revestimento da parede; infiltrações**

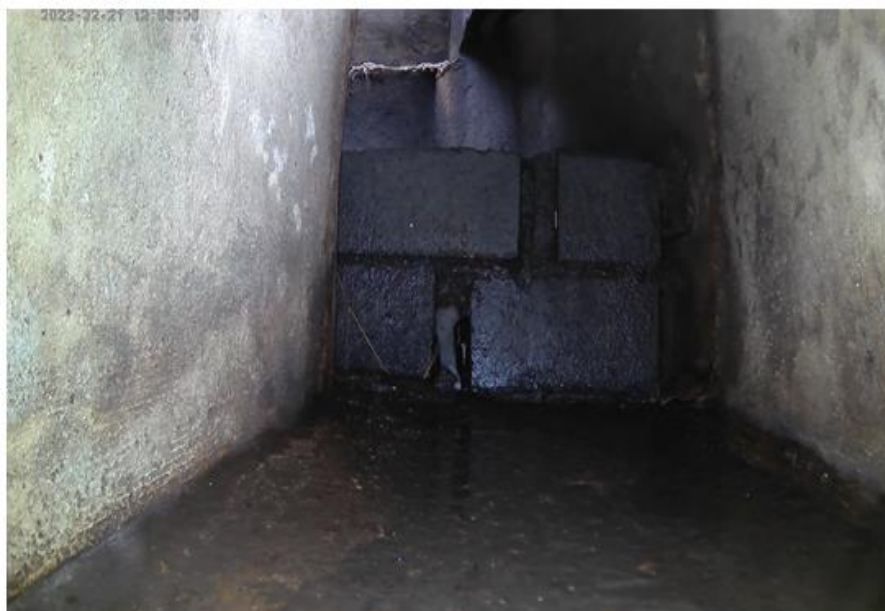
**Figura 37 – Falhas no revestimento em degrau próximo ao PV Interno**

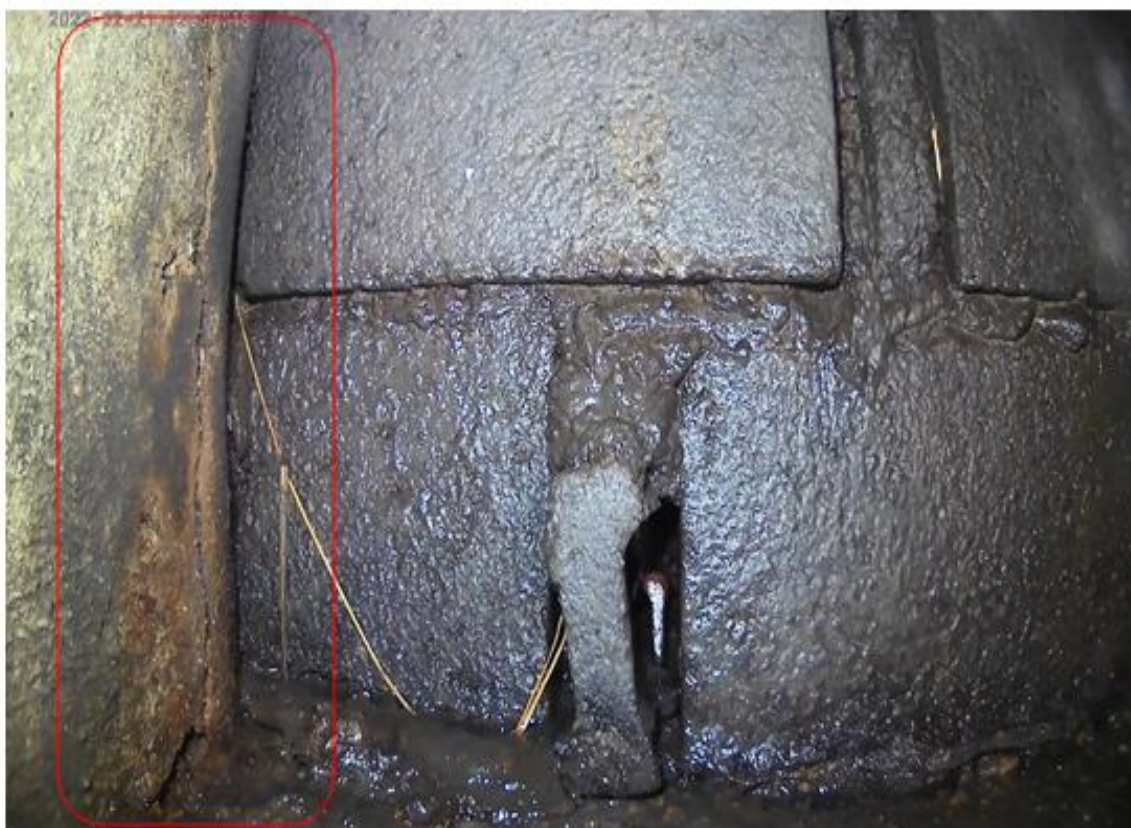
**Figura 38 – Falhas no revestimento em degrau próximo ao PV Interno do Imóvel Industrial; trinas (ver detalhe)**
