## RESUMO

**Palavras-chave:** Edificações. Manifestações patológicas. Normas técnicas.

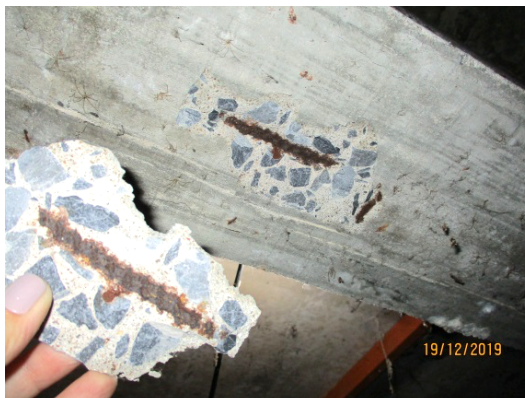
**Figura 9: Deslocamento e corrosão de armadura.**

Os primeiros sinais de corrosão de armadura aparecem na forma de trincas, devido à expansão da armadura e/ou já com deslocamento do concreto, conforme figura 9.

“Para que a corrosão se manifeste é necessário que haja oxigênio (ar), umidade (água) e o estabelecimento de uma célula de corrosão eletroquímica (heterogeneidade da estrutura), que só ocorre após a despassivação da armadura” (HELENE, 1988, p. 16). A corrosão de armadura compromete a segurança, a estabilidade e a durabilidade das estruturas de uma edificação. O nível de corrosão pode afetar significativamente a estrutura da edificação, comprometendo a segurança do edifício e de seus usuários, além de aumentar o custo de manutenção no caso de uma recuperação estrutural. Desta forma, o melhor é o diagnóstico precoce e a terapêutica correta com monitoramento, a fim de devolver a durabilidade e segurança da estrutura.

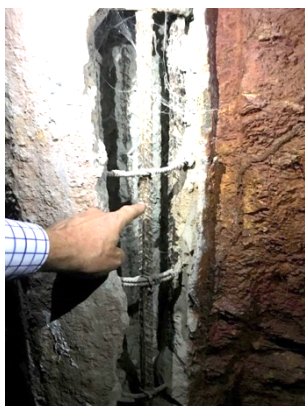
**Figura 10: Vistoria de Entrega de Obra**

A Norma NBR 6118:2014, estabelece critérios, a fim de garantir a durabilidade da edificação. E um desses critérios é a qualidade do concreto de cobrimento no que tange a qualidade e características do concreto, como relação água/cimento e classe do concreto, quanto da espessura do mesmo. Quando as Normas e as boas práticas da engenharia e arquitetura são negligenciadas, a segurança, durabilidade e vida útil das construções ficam comprometidas, conforme podemos exemplificar nas figuras 10 e 11.

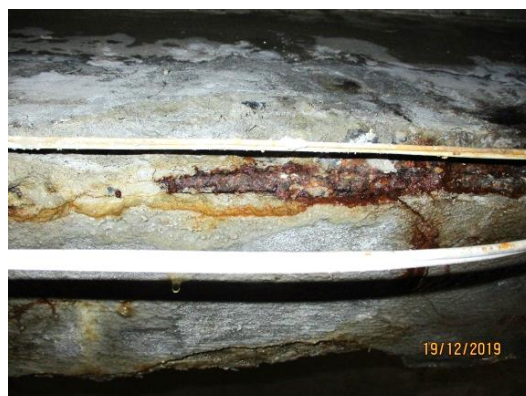
Essas manifestações patológicas foram identificadas visualmente nas edificações pesquisadas. Na figura 12, abaixo, é possível observar viga com percolação de água, carbonatação, eflorescência, deslocamento do concreto e corrosão de armadura.

**Figura 12: Carbonatação, corrosão de armadura e deslocamento.**

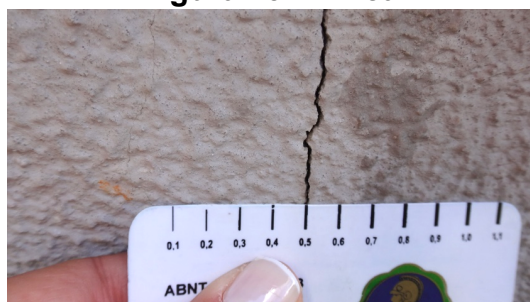
Há fissuras causadas por movimentações higroscópicas, térmicas, por sobrecarga, recalque de fundação, retração, alteração química de materiais ou por deformação de componentes estruturais. As fissuras e trincas nas alvenarias são identificadas visualmente e medidas com fissurômetro, possibilitando monitoramento para detectar se são passivas ou ativas, conforme a figura 13.

**Figura 13: Trinca**

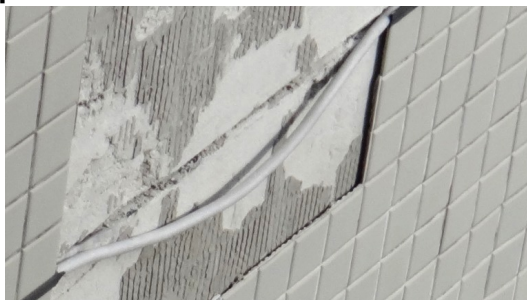
Na figura 15 é possível verificar um exemplo de danos em elementos da fachada, como deslocamento do revestimento ocorrido por tempo em aberto.

**Figura 15: Deslocamento do revestimento em Ed. com 12 anos.**

No caso de danos em elementos da fachada, como a ocorrência mostrou um equilíbrio entre os resultados, a origem da manifestação patológica pode estar no projeto, na execução como na figura 15.

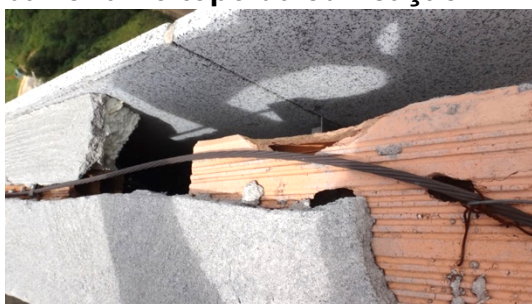
Como os dados da pesquisa, apontaram 68% de deficiência de impermeabilização em imóveis com até 5 anos e 35% e 45% em edificações com até 10 anos e até 20 anos, respectivamente, é possível deduzir que há também, problemas relacionados com a fachada ventilada. Nas figuras 16 e 17 é possível visualizar a deficiência do sistema de vedação da barreira no topo da edificação e a deficiência de impermeabilização da alvenaria, no sistema da fachada ventilada.

**Figura 16: Deficiência de vedação da barreira no topo da edificação.**

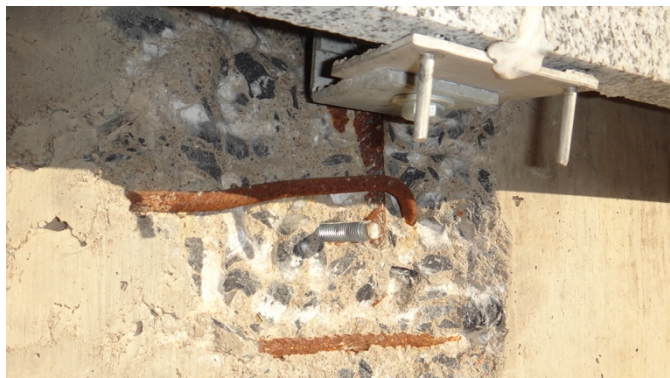
Analisando as etapas para a montagem da fachada ventilada e comparando, com o que é observado nas edificações in loco, é possível verificar que a primeira etapa não é realizada em obra. Pois, raramente é feito chapisco, emboço, impermeabilização ou até mesmo a retirada e tratamento das ferragens aparentes nas estruturas de concreto, conforme é possível observar na figura 19.

**Figura 19: Ausência de tratamento da ferragem, antes da montagem da fachada ventilada.**

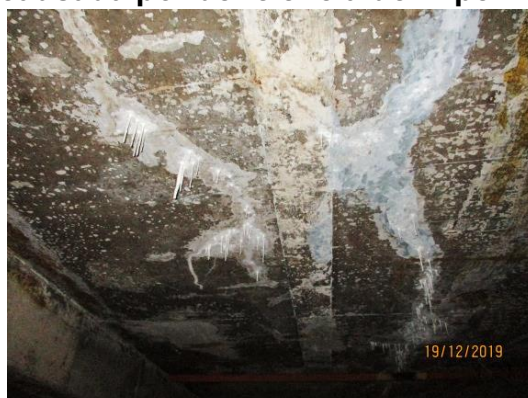
Para garantir a durabilidade e vida útil da estrutura, conforme apresentado ao longo do trabalho, é necessário garantir a estanqueidade da edificação. Porém, o conjunto de manifestações patológicas encontradas na amostra, como deficiência de impermeabilização, de drenagem, de fissuração, de danos em elementos da fachada e de infiltrações, é preocupante, pois contribuem para o surgimento de carbonatação, corrosão de armadura e exposição de armadura. Na figura 20 é possível observar uma infiltração com lixiviação e formação de estalactite em laje de garagem, devido a deficiência de impermeabilização do pilotis.

**Figura 20: Infiltração causada por deficiência de impermeabilização do pilotis.**
