# ENSAIOS E INSPEÇÕES NAS PERÍCIAS EM SISTEMAS DE CAIXILHOS PARA DETECÇÃO DE FALHAS

Arq. Audrey Dias

# INSPEÇÃO EM FACHADAS DE VIDRO

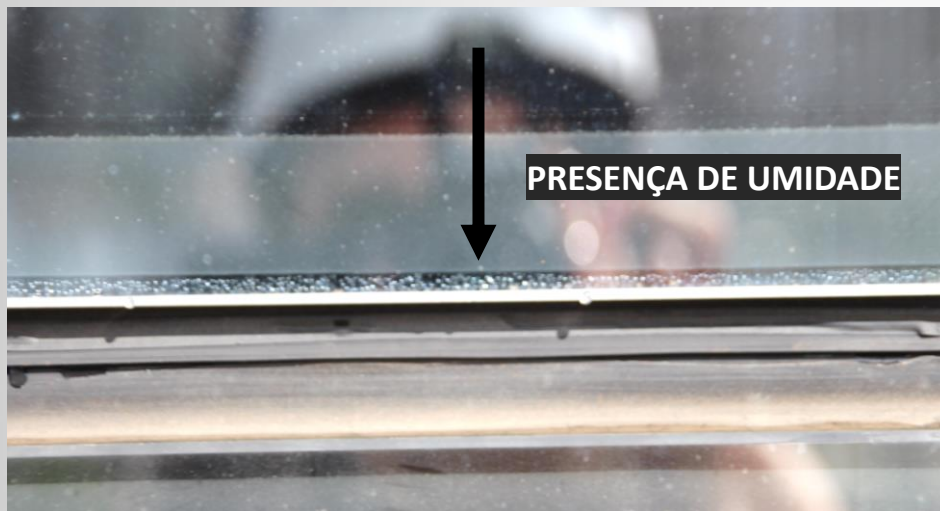
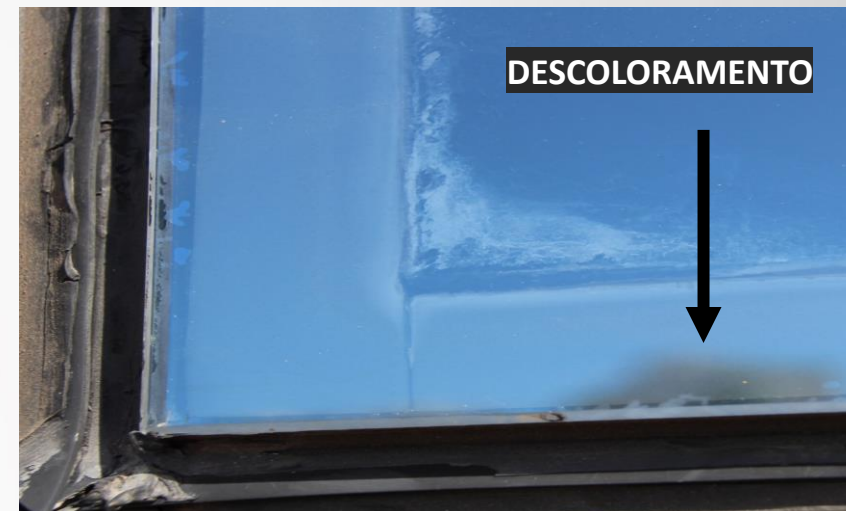
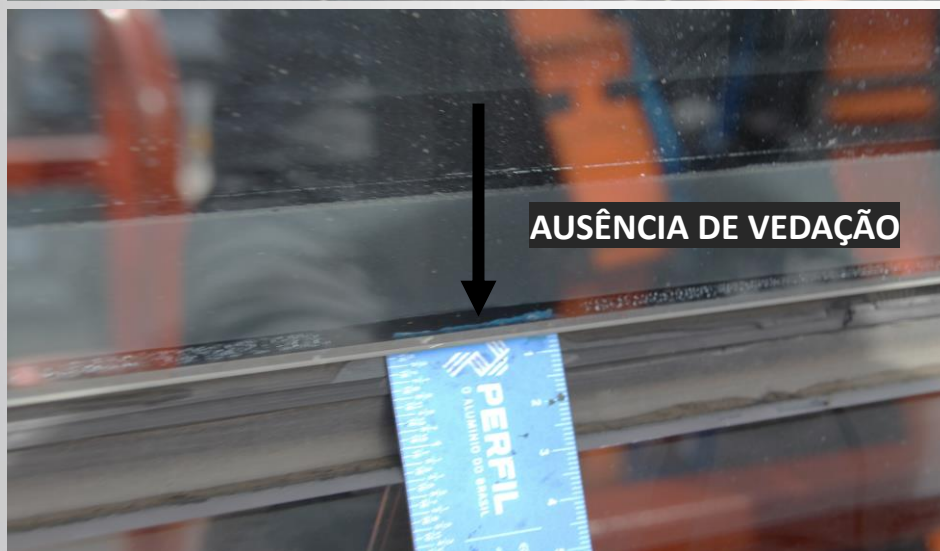
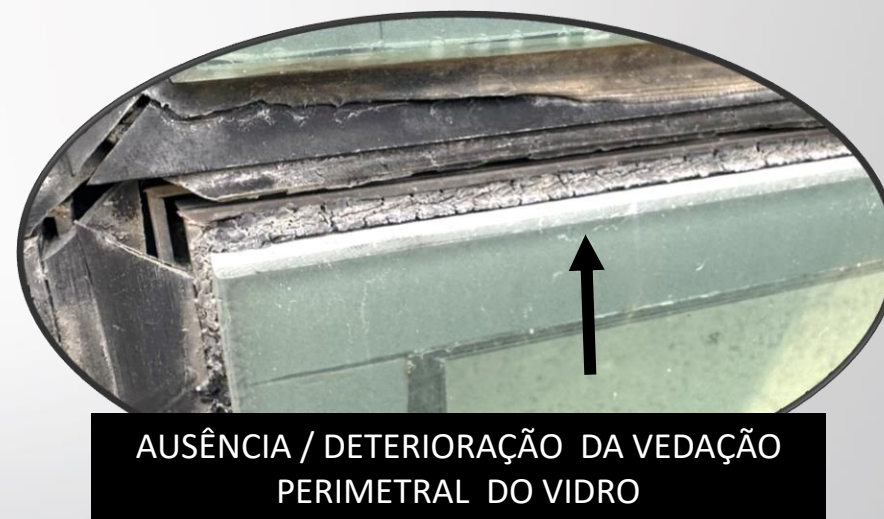
## FALHAS NOS PROCEDIMENTOS DE COLAGEM DA FITA DUPLA FACE

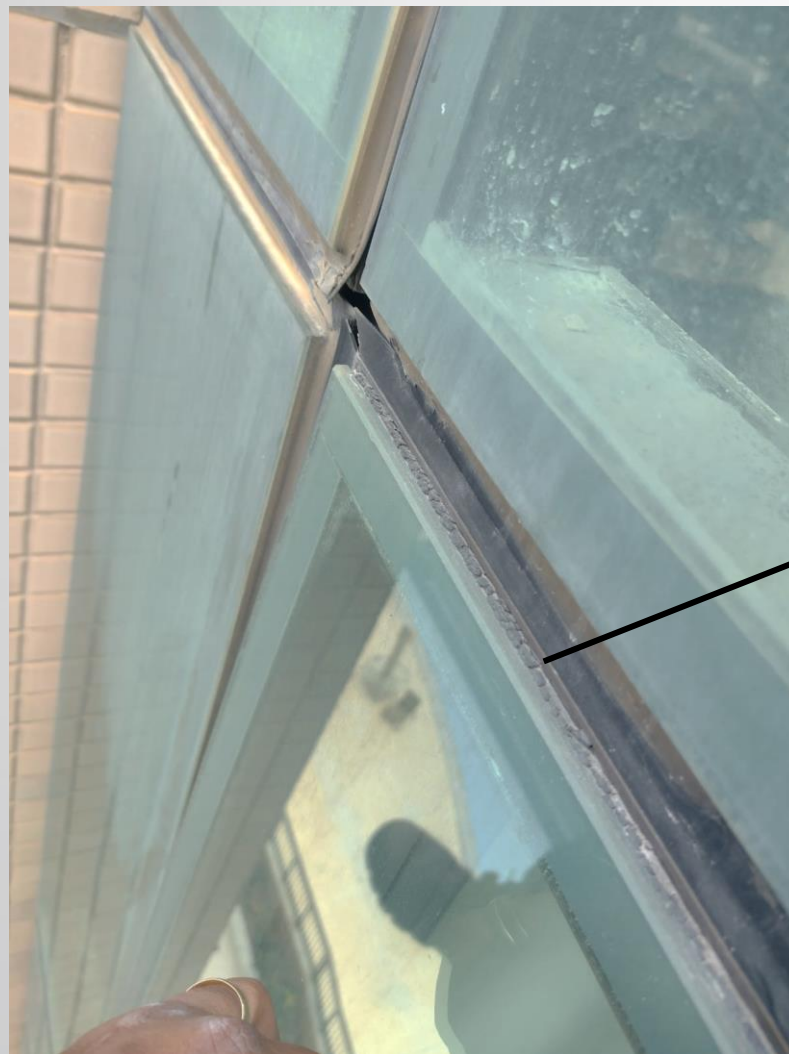
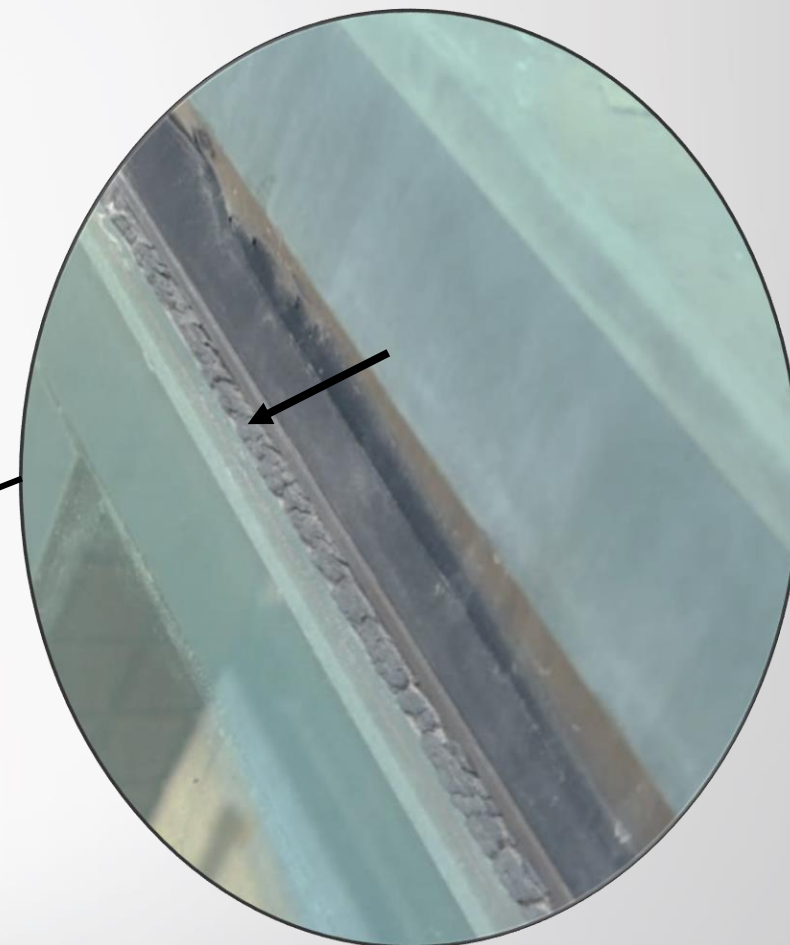
Deterioração das vedações que protegem a fita dupla face

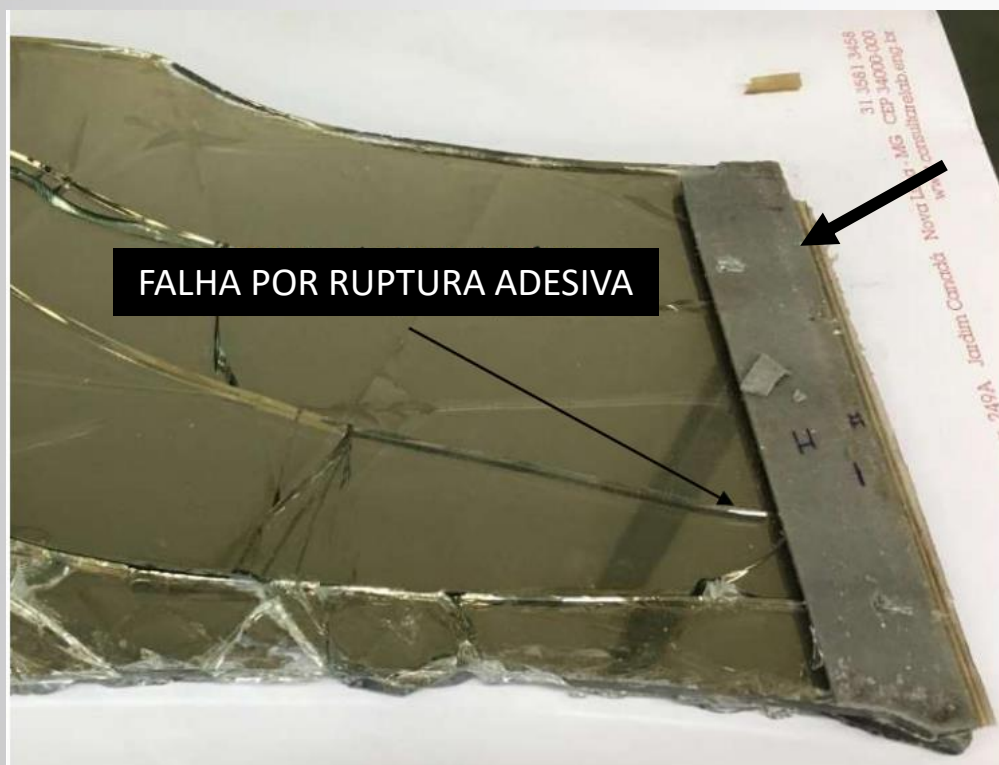
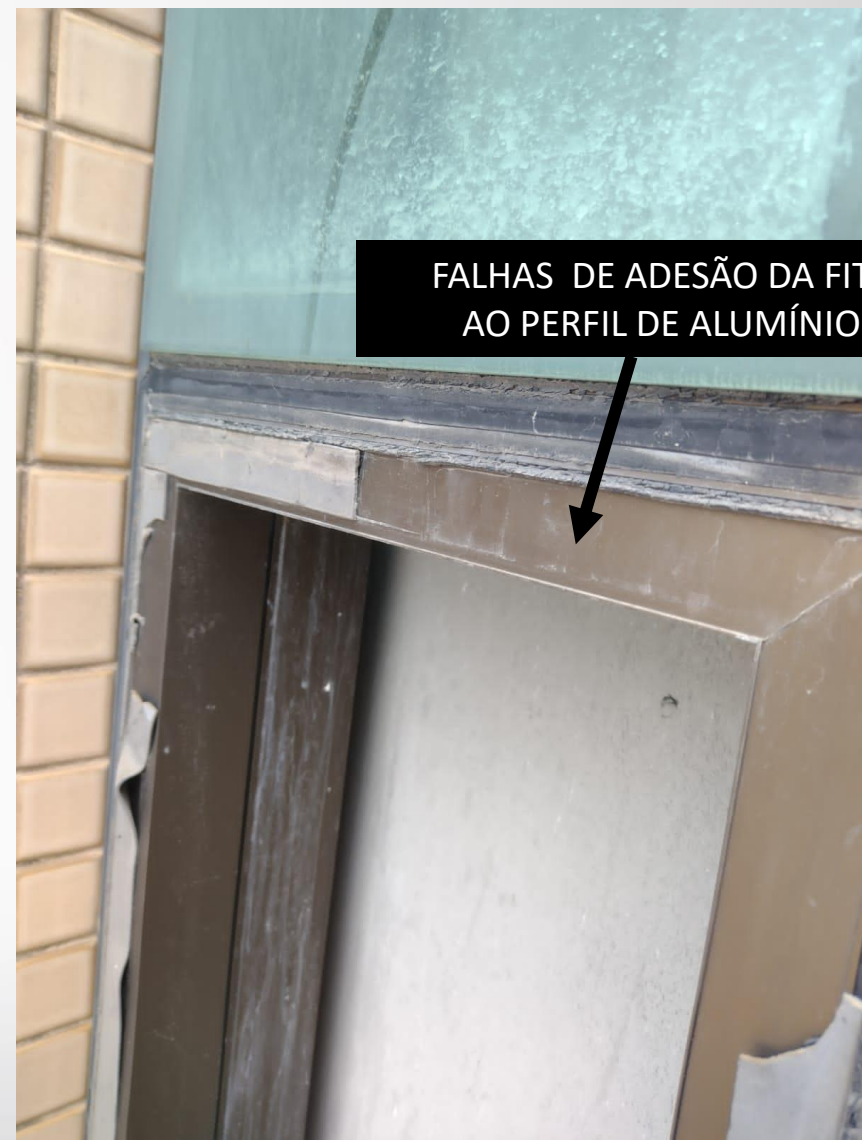
## FALHAS NA ADESÃO DA FITA DUPLA FACE ESTRUTURAL

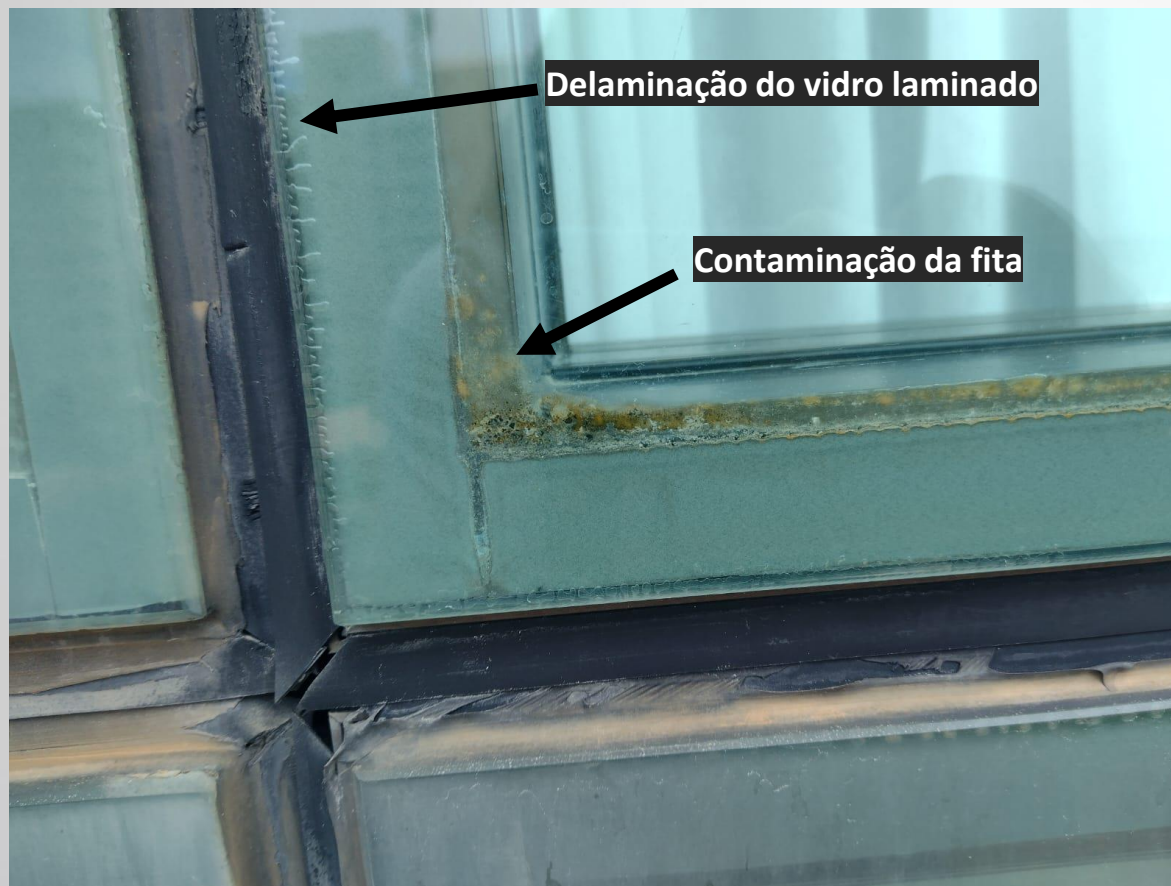
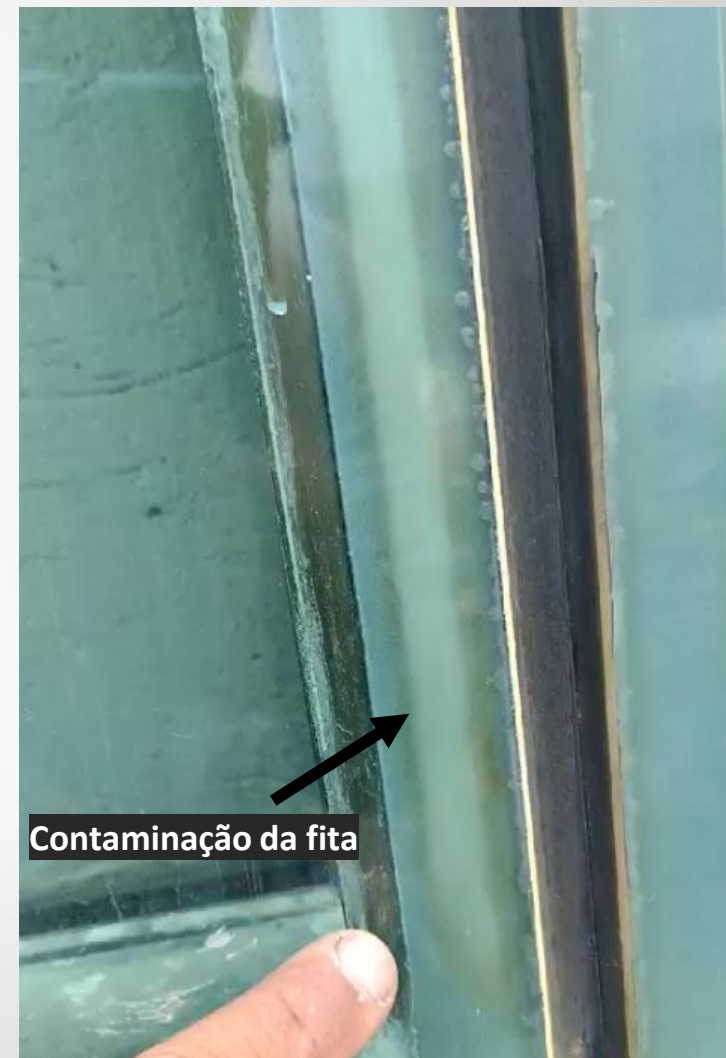
## CONTAMINAÇÃO DA FITA DUPLA FACE ESTRUTURAL

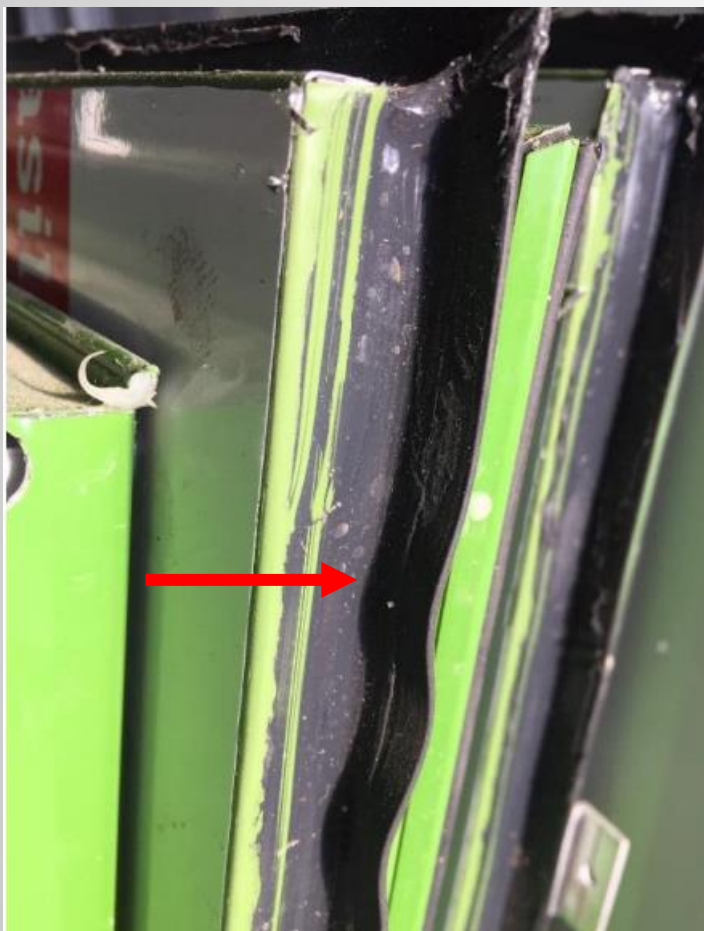
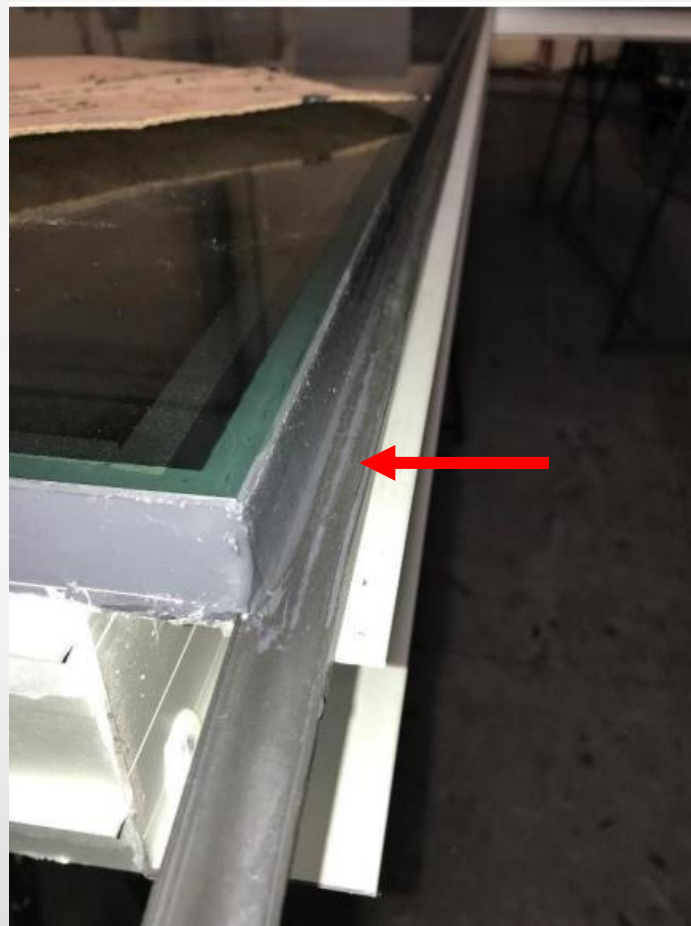
### CONTATO DO SILICONE ESTRUTURAL COM AS GAXETAS DE EPDM

Com o tempo, as gaxetas de EPDM, exudam plastificantes e enxofre, elementos que, em contato com o selante estrutural causam contaminações, podendo levá-lo à perda de adesão

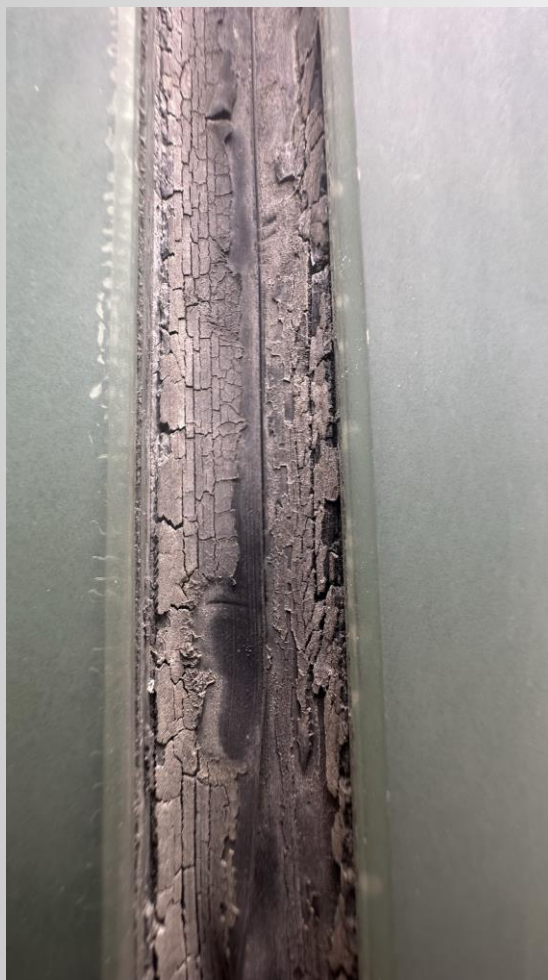
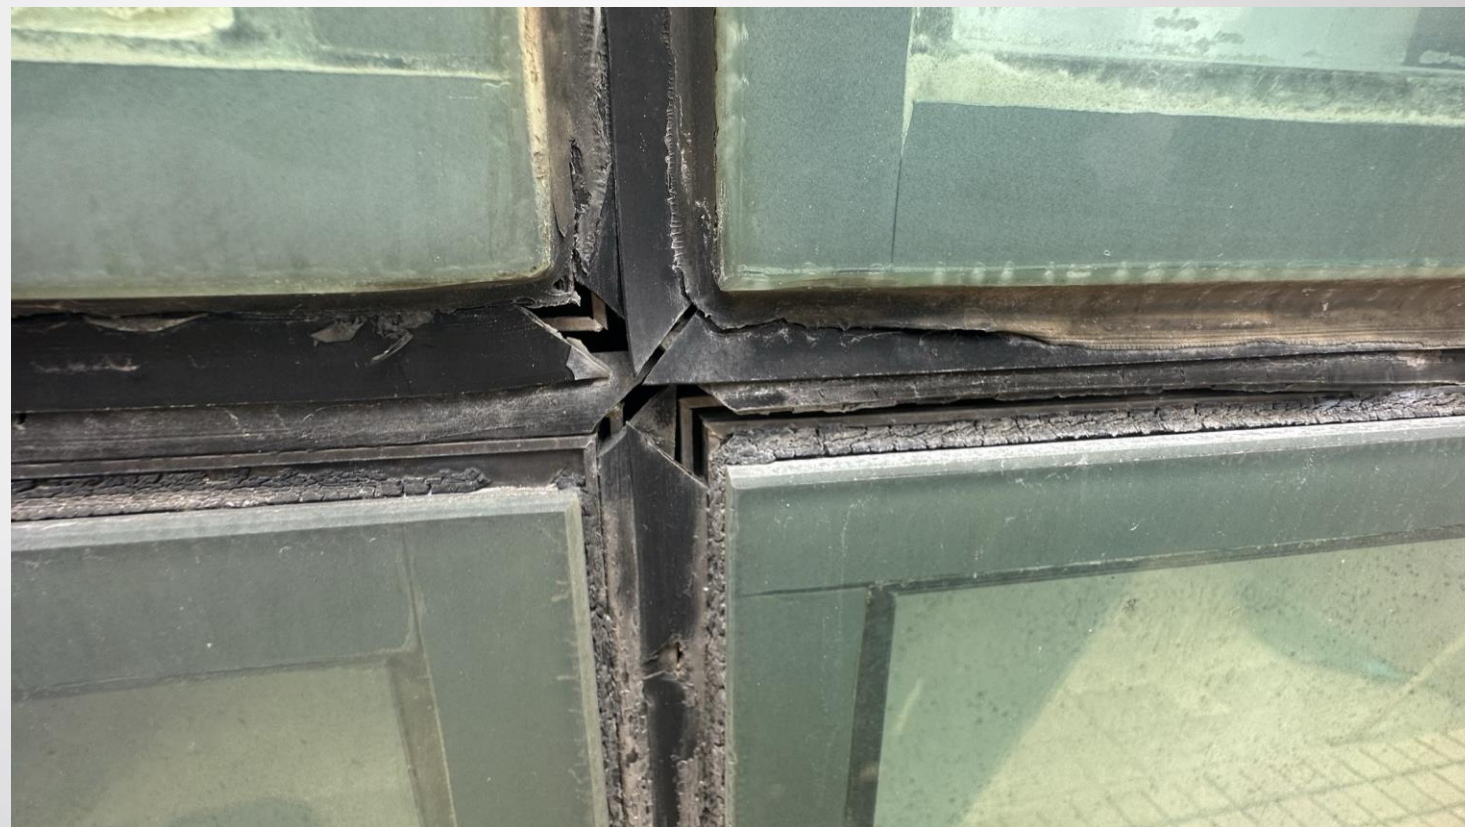
### FALHAS DAS VEDAÇÕES (SELANTES E GAXETAS DE EPDM)

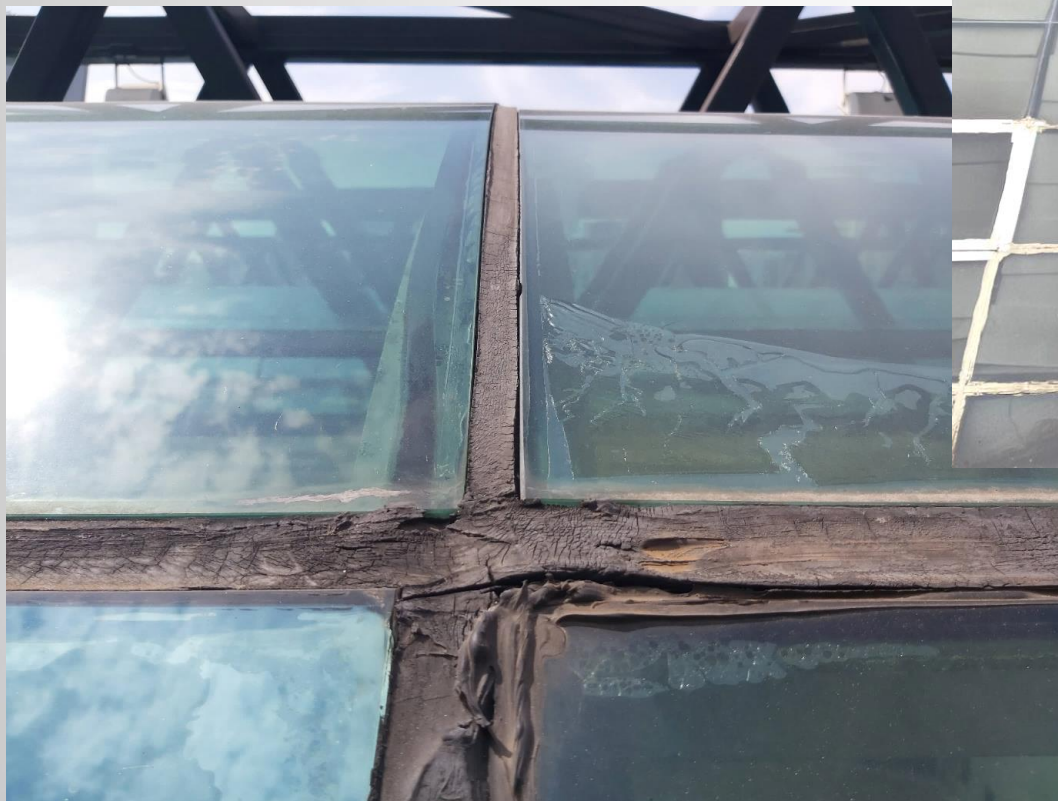
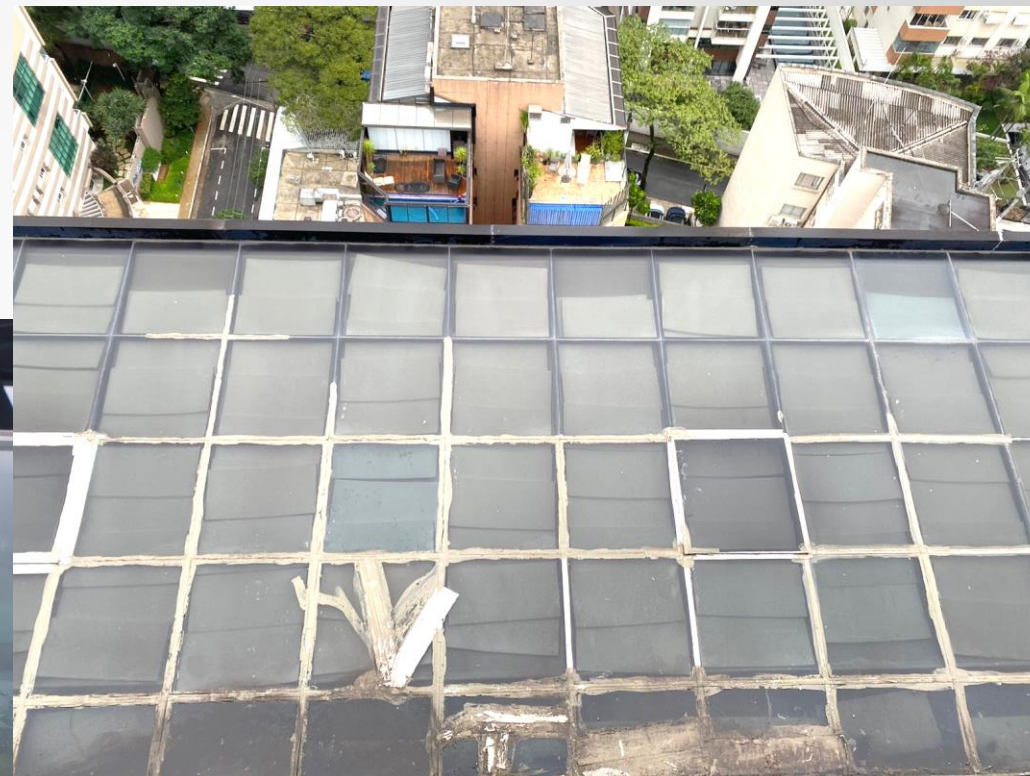
FALHAS ADESIVAS E COESIVAS

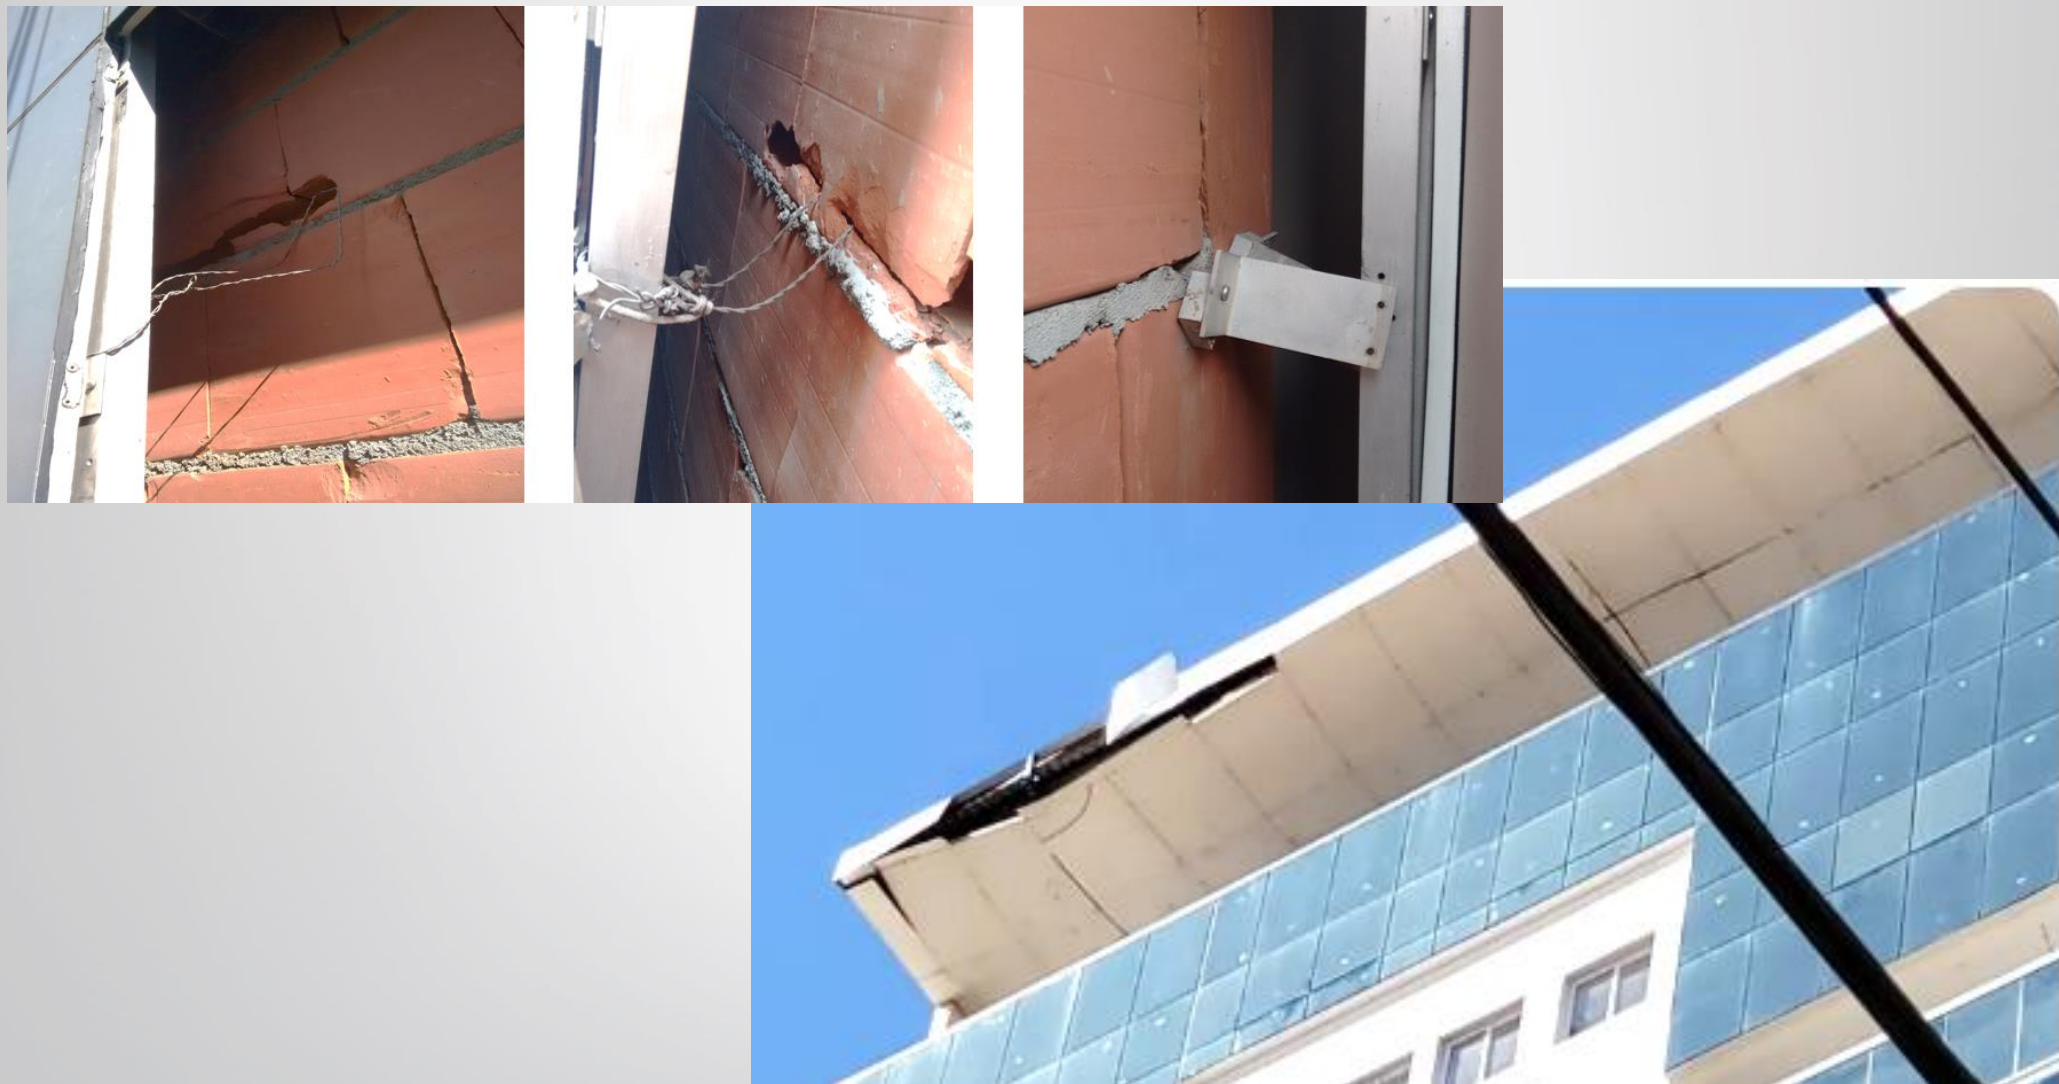
## ANOMALIA DAS FIXAÇÕES

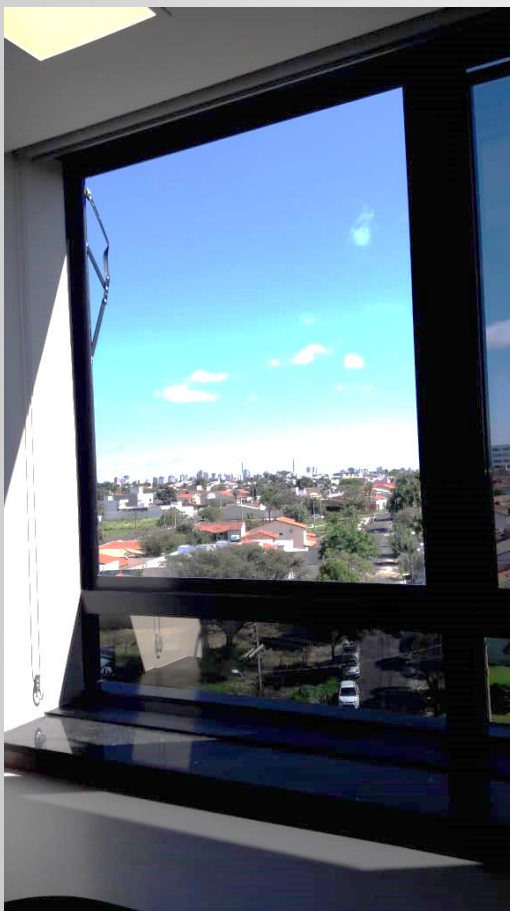
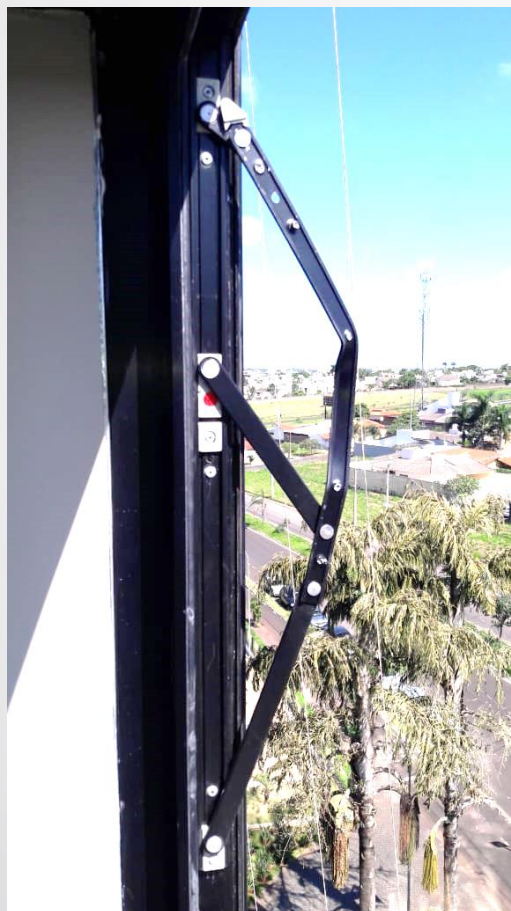
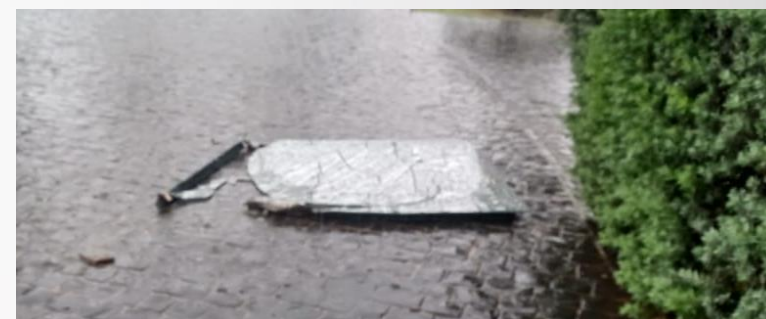
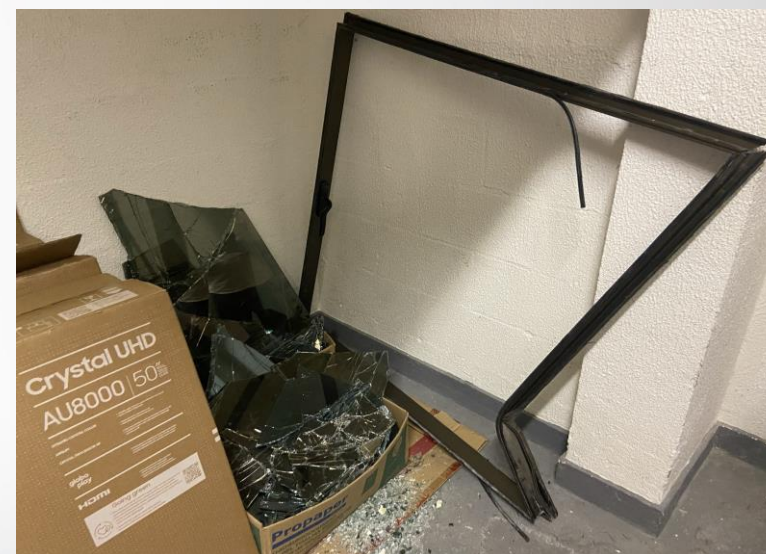
COLAPSO DOS COMPONENTES – BRAÇOS DE ARTICULAÇÃO

SUBDIMENSIONAMENTO DOS BRAÇOS DE ARTICULAÇÃO

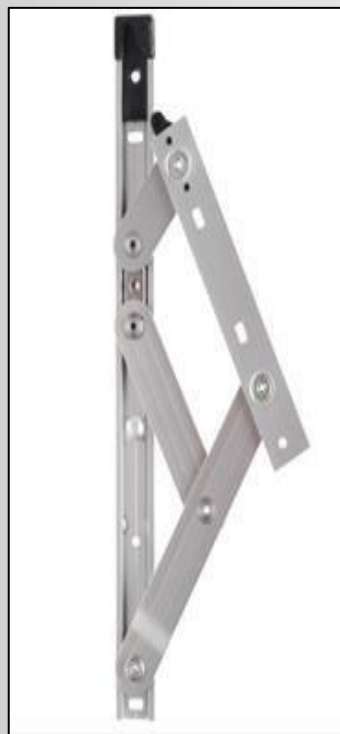
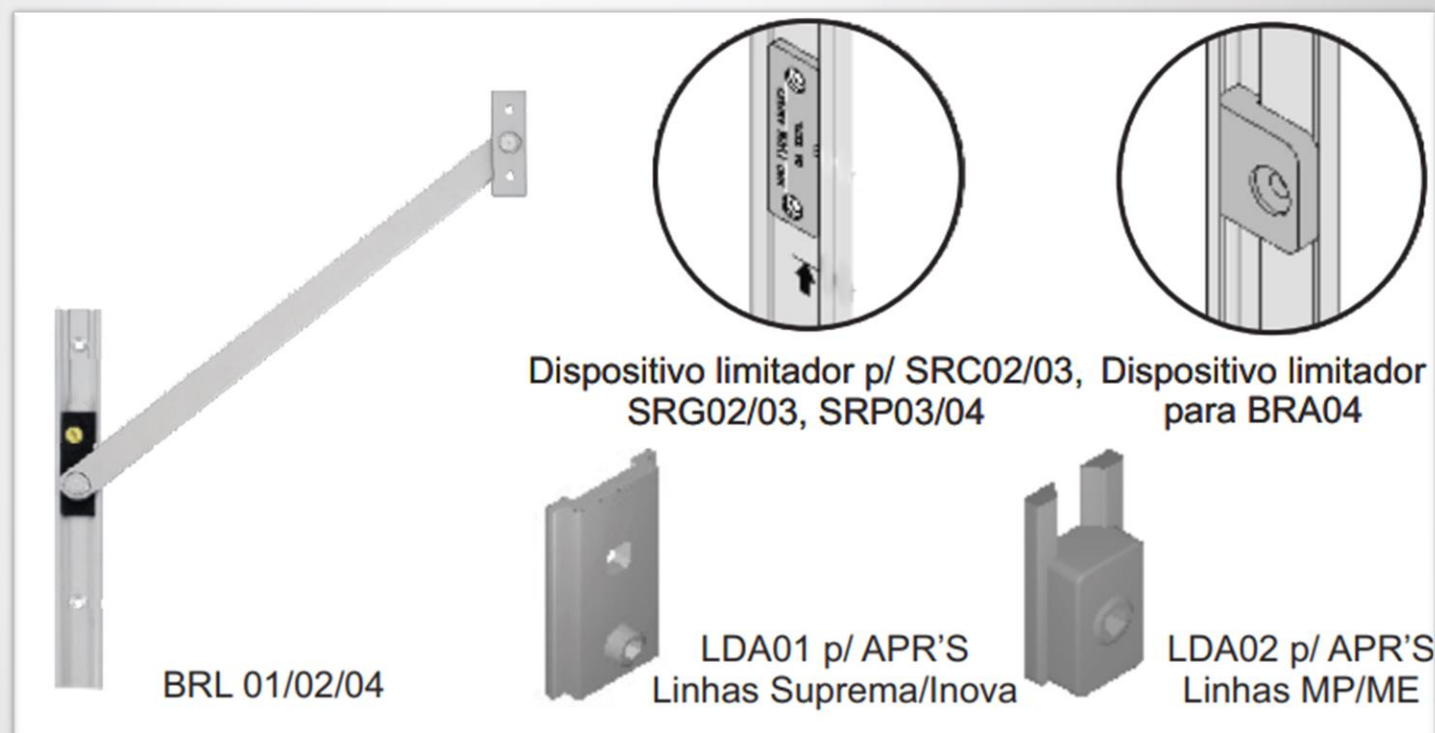
## COLAPSO DOS COMPONENTES – LIMITADOR DE ABERTURA

Conforme norma NBR10821 as janelas maxim-ar com área superior a 0,64m devem possuir 2 dispositivos que limitem sua abertura

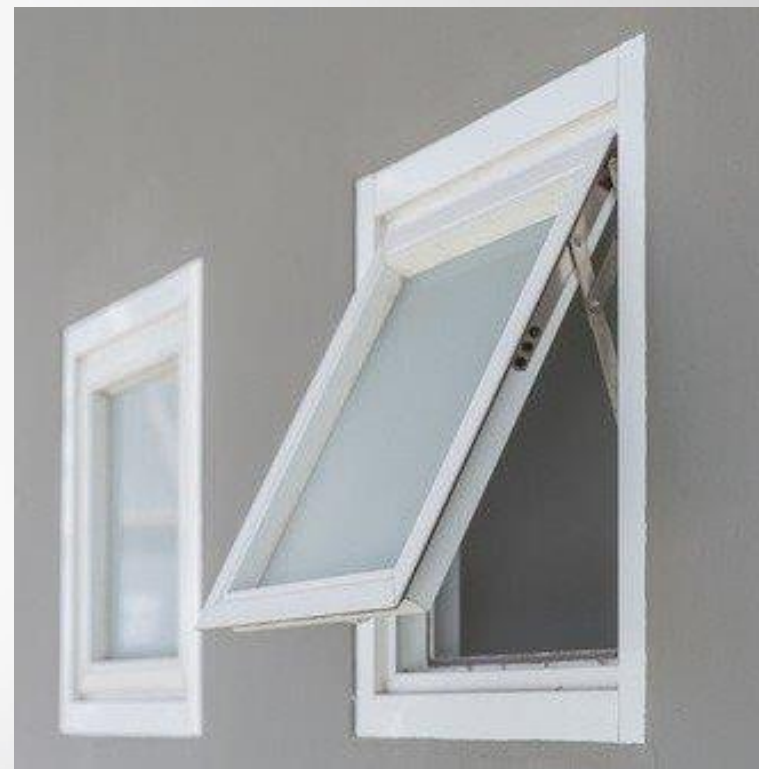
A folha estando aberta parcialmente, pode ocorrer impacto nas articulações  
A pressão negativa dos ventos produz golpes que ocasionam a queda da folha

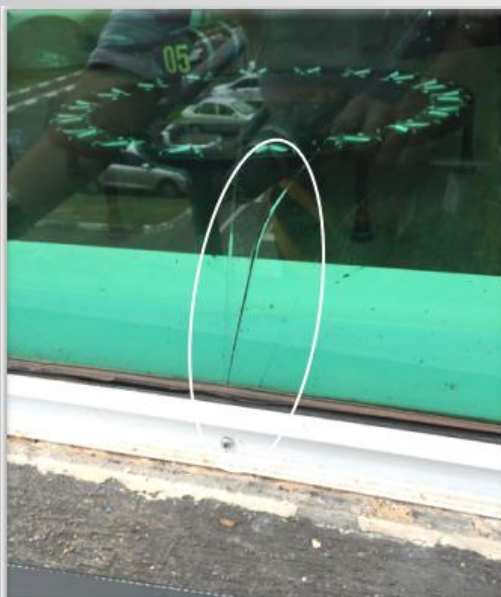
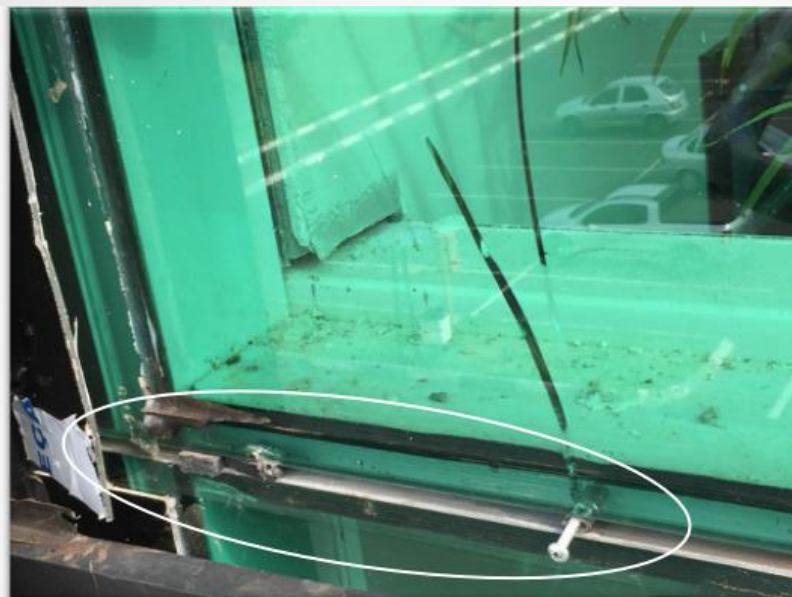
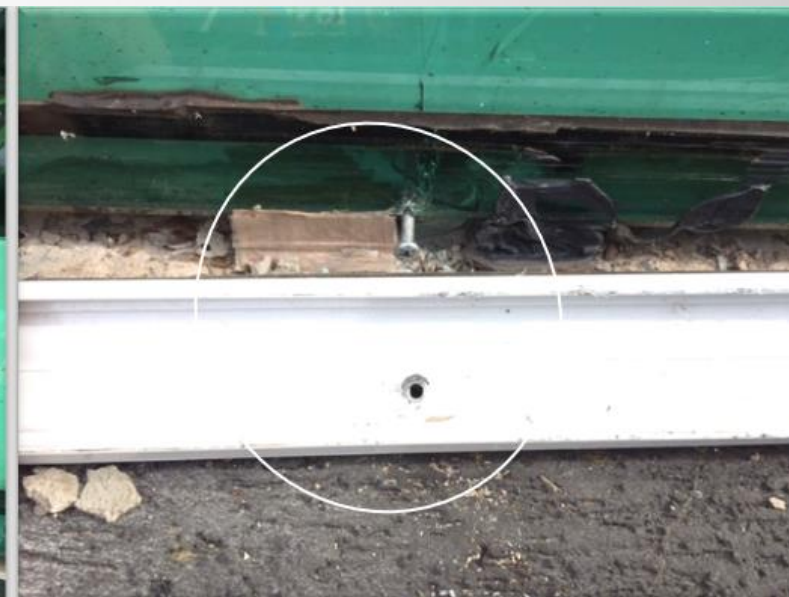
- ✓ Ausência de calços adequados
- ✓ Ausência de folgas dimensionais
- ✓ Espessura incorreta do vidro
- ✓ Defeitos de bordas
