## DANOS EM EDIFICAÇÕES RESIDENCIAIS CAUSADOS POR SOLOS EXPANSIVOS: ESTUDO DE CASO

## **2. ESTUDO DE CASO**

O presente estudo se propôs a identificar as causas e indicar condutas para tratar e/ou mitigar os efeitos das anomalias desencadeadas em duas edificações residenciais de padrão construtivo baixo (doravante denominadas “Imóvel A” e “Imóvel B”) situadas na região conhecida como Formação do Calumbi, no estado de Sergipe.

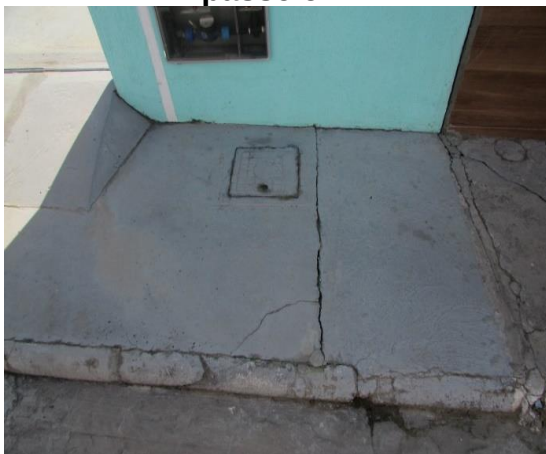
**Figura 1 – Trincas no piso do passeio**

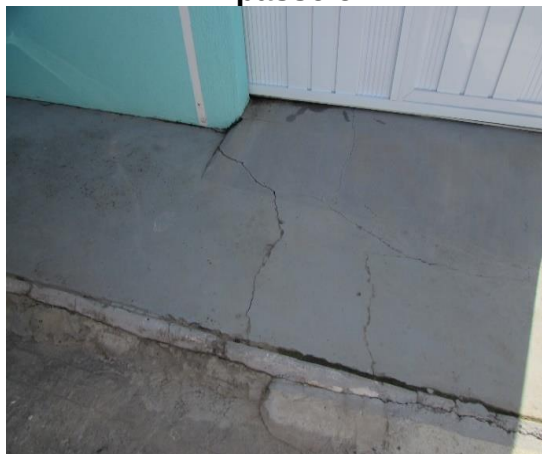
**Figura 2 – Trincas no piso do passeio**

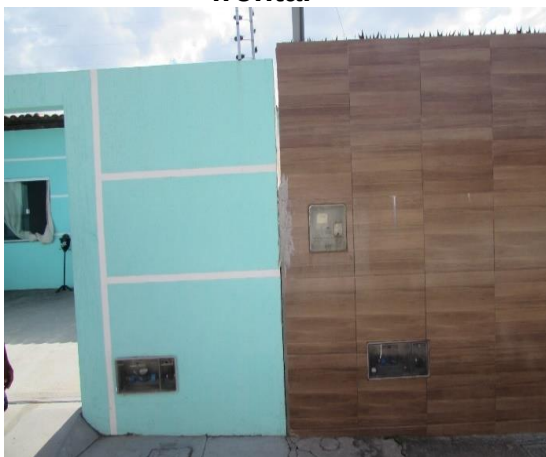
**Figura 3 – Desaprumo do muro frontal**

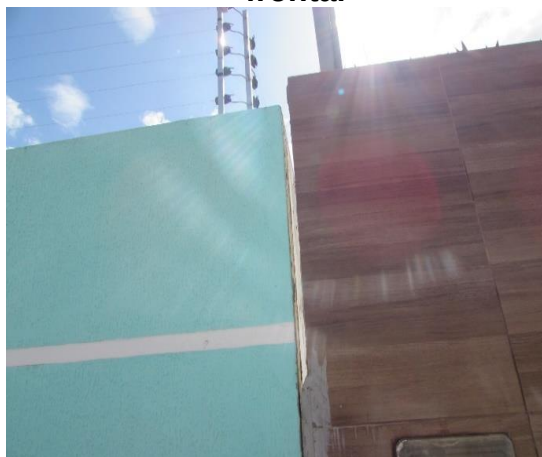
**Figura 4 – Desaprumo do muro frontal**

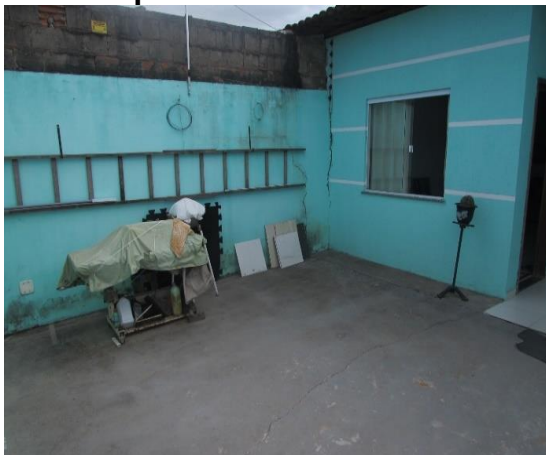
**Figura 5 – Trincas no muro e no piso da área externa**

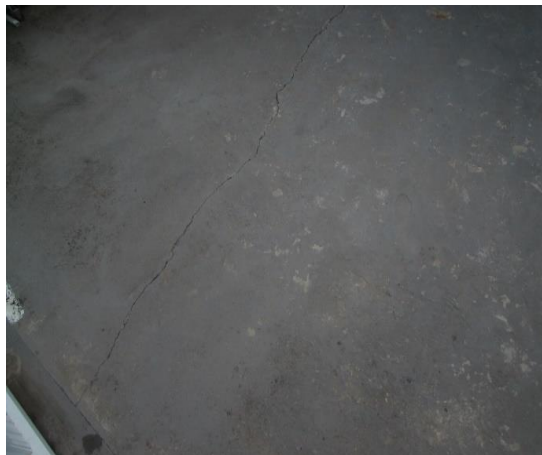
**Figura 6 – Trinca no piso da área externa**

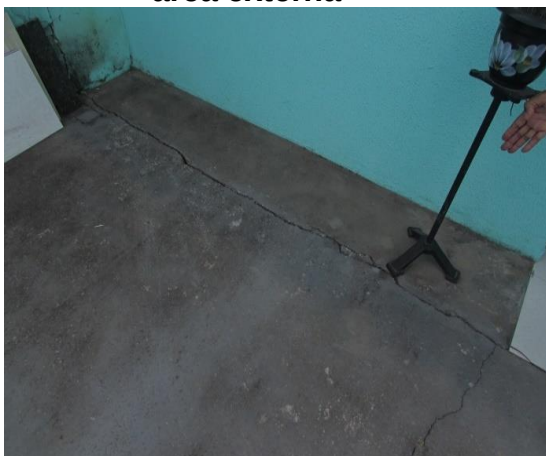
**Figura 7 - Trincas no piso da área externa**

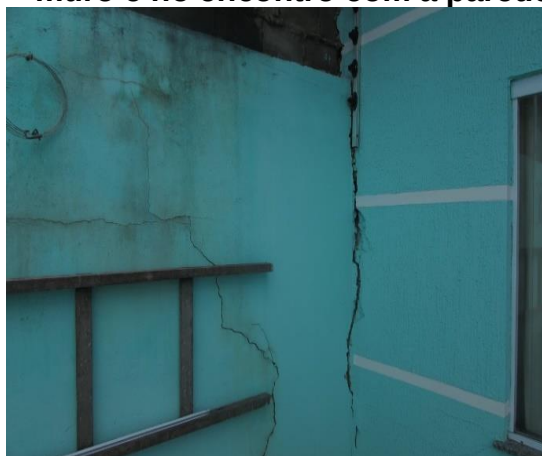
**Figura 8 – Rachaduras e trincas no muro e no encontro com a parede**

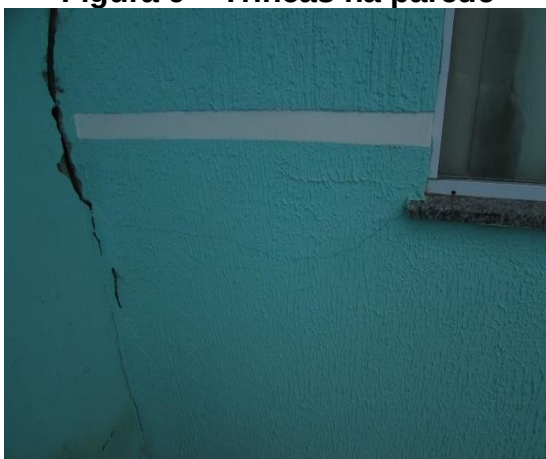
**Figura 9 – Trincas na parede**

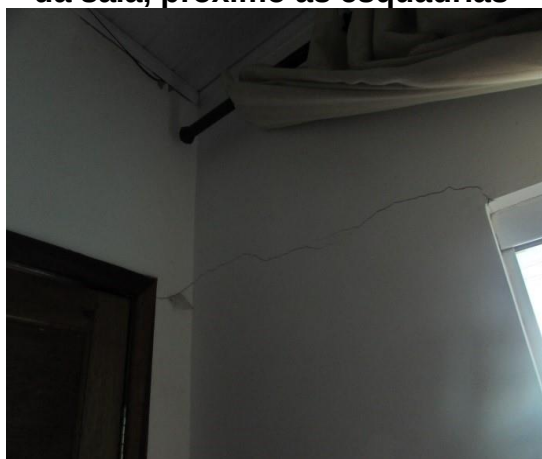
**Figura 10 – Trinca na parede da sala, próximo às esquadrias**

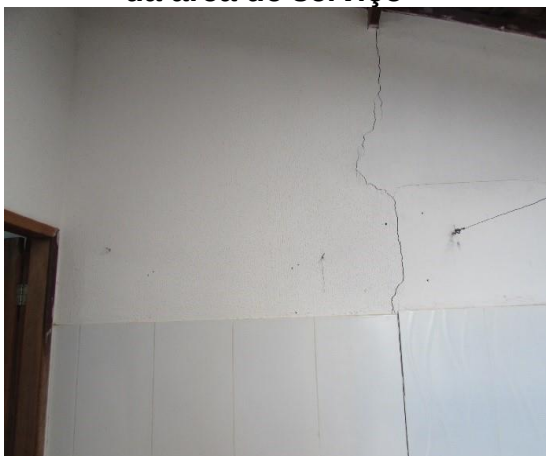
**Figura 11 – Trincas na parede da área de serviço**

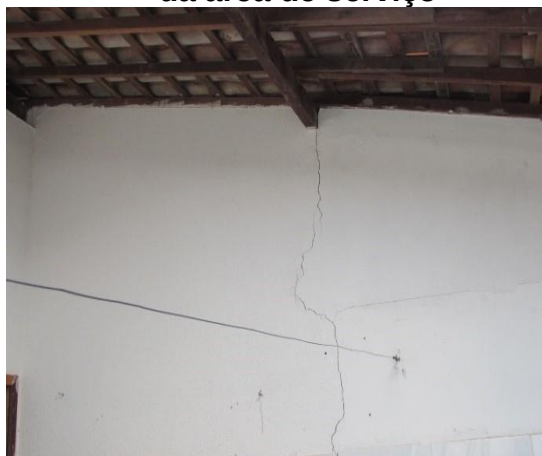
**Figura 12 – Trincas na parede da área de serviço**

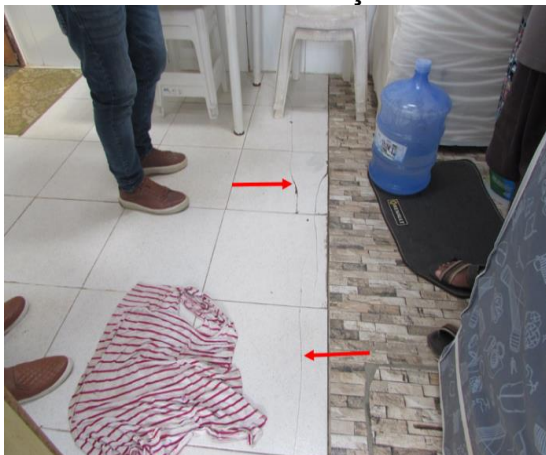
**Figura 13 – Trincas no piso da área de serviço**

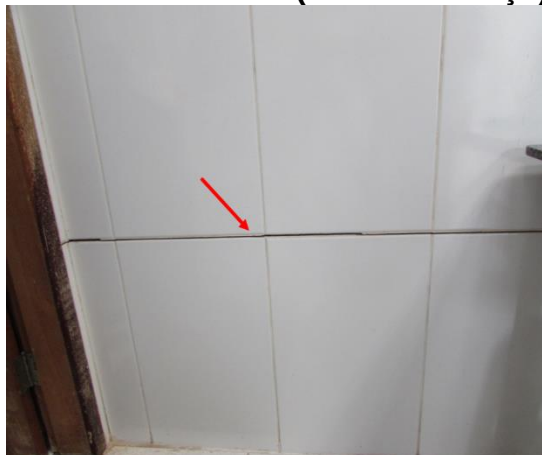
**Figura 14 – Trincas na junta de assentamento (área de serviço)**

Observou-se ainda a existência de trincas horizontais nas juntas de assentamento do revestimento bem como aberturas verticais, as quais podiam ser oriundas da baixa resistência à tração dos revestimentos e/ou da alvenaria, tração esta decorrente do esforço de flexão ao qual o radier estava submetido.

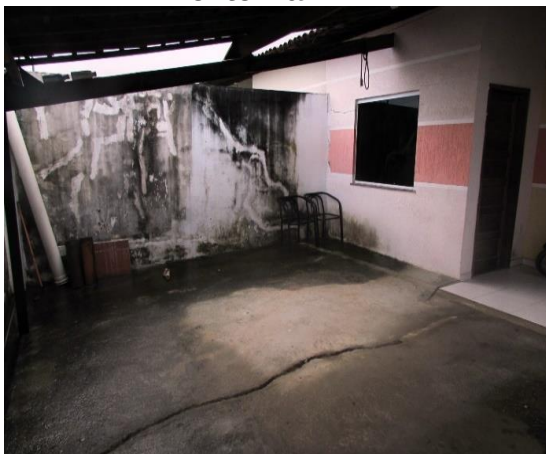
**Figura 15 – Trincas nas paredes e no muro e rachadura no piso da área externa**

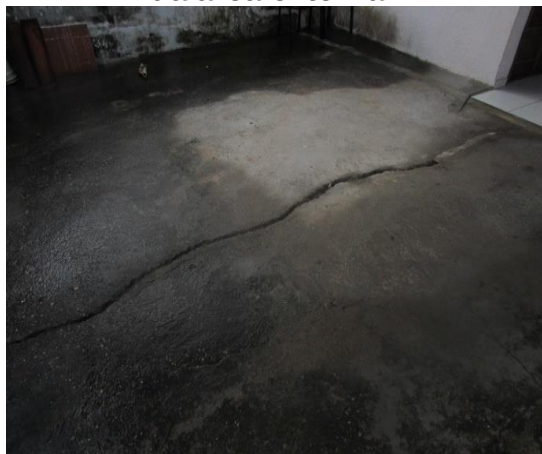
**Figura 16 – Rachadura no piso da área externa**

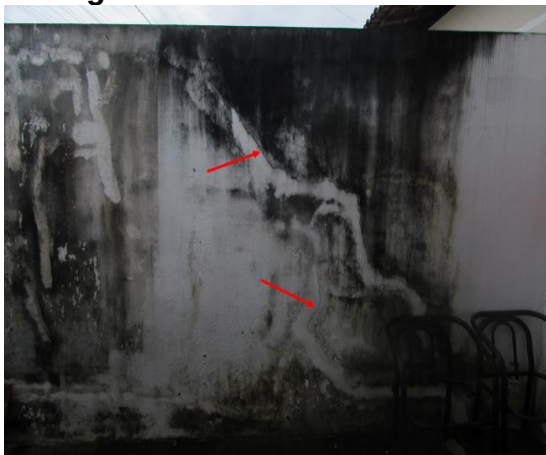
**Figura 17 - Trincas no muro**

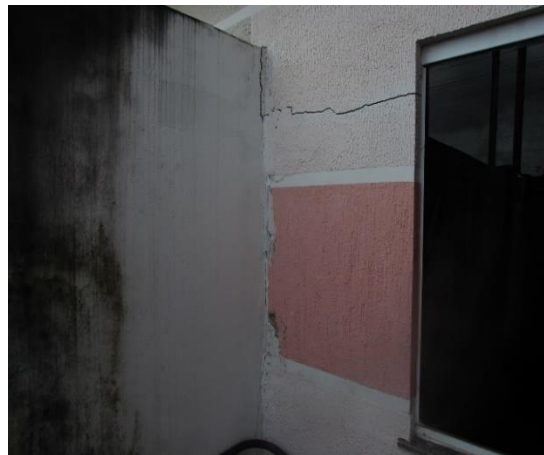
**Figura 18 – Trincas na parede e no encontro com o muro**

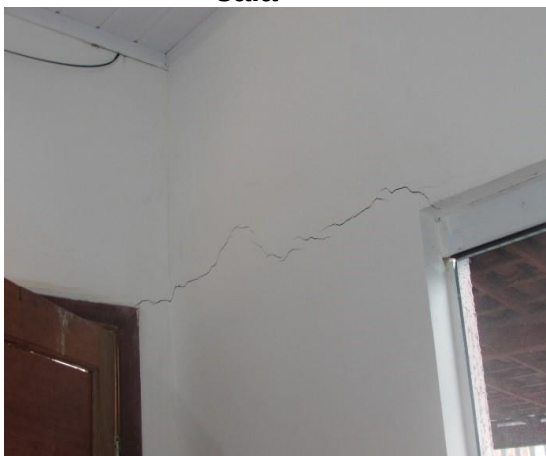
**Figura 19 – Trinca na parede da sala**

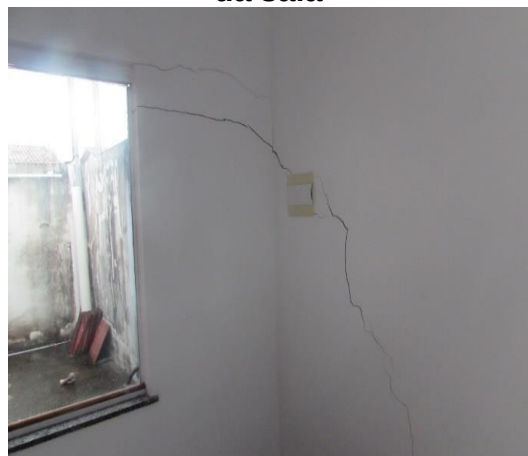
**Figura 20 – Trincas na parede da sala**

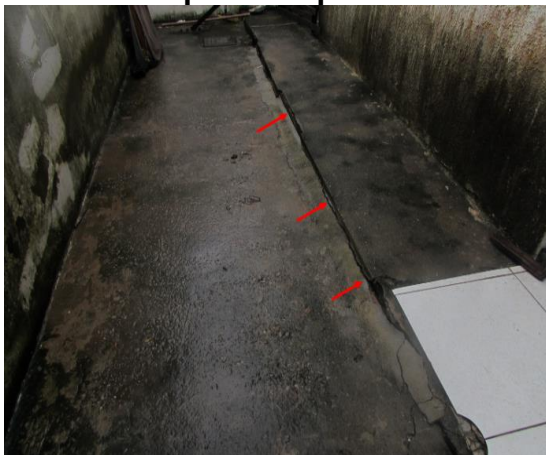
**Figura 21 – Rachaduras e trincas no piso do quintal**

Além disso, as configurações das trincas verificadas nos pisos das áreas frontal, dos fundos e do corredor lateral eram compatíveis com aquelas desencadeadas por transportes de finos em sua base. Pontua-se que os aumentos da magnitude de tais aberturas permitiam o ingresso intensificado de águas advindas das chuvas e das lavagens periódicas, que por sua vez potencializavam o mecanismo de carreamento das partículas de solo.

Conforme já explanado, ao que tudo indica, as trincas e fissuras constantes no piso da área externa dos imóveis vistoriados eram oriundas do carregamento de finos da base das edificações. Sendo assim, recomendou-se a adequada recomposição e compactação do aterro dessa área, e por fim, o refazimento do piso externo, mantendo-se o emprego de juntas de movimentação a fim de absorver as tensões causadas pelas movimentações térmicas e higroscópicas.

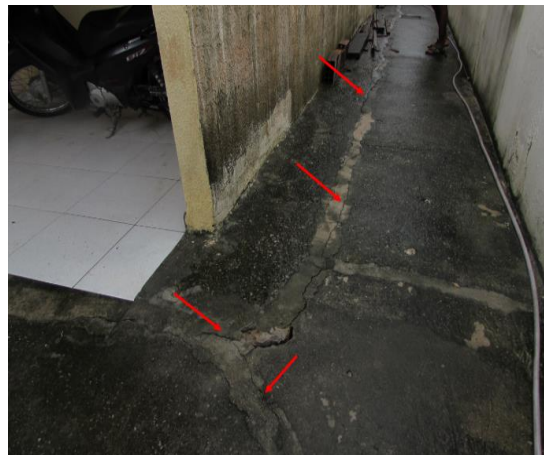
**Figura 22 – Trincas no piso do corredor lateral**

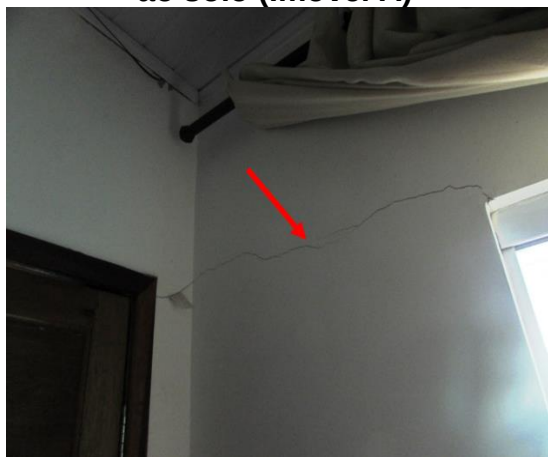
As configurações das fissuras e trincas identificadas nos imóveis vistoriados (paralelas ao solo, inclinadas e com configurações diversas nas proximidades das aberturas – Figura 23 e Figura 24) assemelhavam-se a fissuras típicas causadas por esforços de flexão (Figura 25), em especial àquelas que surgiam em alvenarias de blocos cerâmicos apoiadas sobre lajes de concreto sujeitas a esse tipo de esforço (Figura 26).

**Figura 23 – Fissuras paralelas ao solo (Imóvel A)**

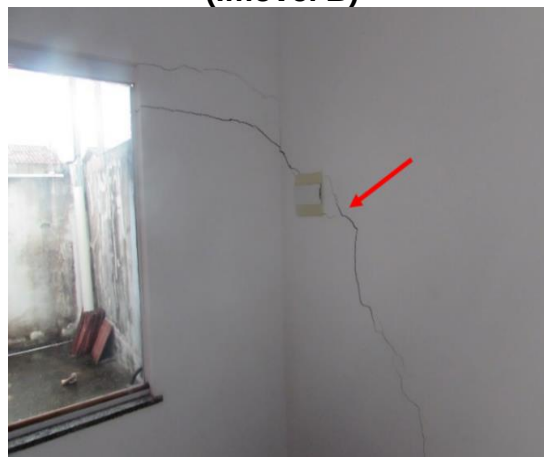
**Figura 24 – Fissuras inclinadas (Imóvel B)**

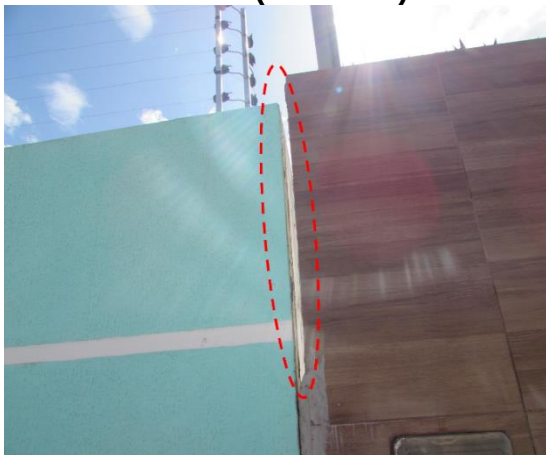
Ademais, através da realização do ensaio de percussão, constatou-se a predominância de sons cavos/ocos nas áreas da frente e dos fundos dos imóveis vistoriados, o que se configurou um forte indício da possível ocorrência de carreamento de finos situados nas bases dos imóveis. Com a perda de material, há a criação de vazios no corpo do aterro das edificações permitindo, por conseguinte, a movimentação de elementos diretamente assentes no mesmo.

O desaprumo do muro frontal pertencente ao Imóvel A (Figura 27) bem como o afundamento do piso do corredor lateral do Imóvel B (Figura 28) são exemplos dos reflexos das movimentações citadas.

**Figura 27 – Desaprumo do muro frontal (Imóvel A)**

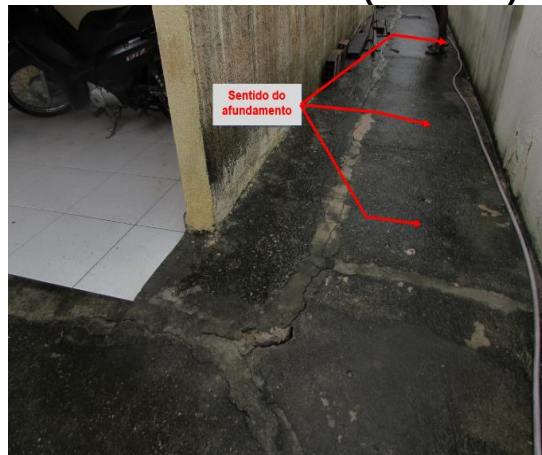
**Figura 28 – Afundamento do piso do corredor lateral (Imóvel B)**

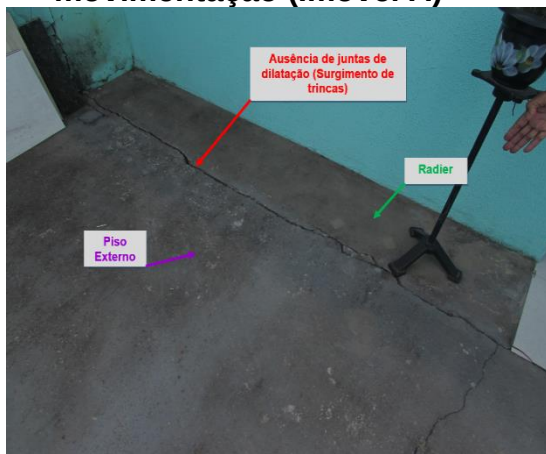
Ao analisar os projetos fornecidos não se verificou a adoção de tais juntas. Sendo assim, a não previsão deste recurso construtivo se configura falha de concepção. Por meio de vistoria constatou-se também que tais juntas não foram executadas.

Sublinha-se que a não execução das mencionadas juntas bem como a deformação diversa do radier e do piso externo geraram a abertura progressiva de trincas na interface desses elementos (Figura 32 e Figura 33), permitindo a penetração de água e potencializando os efeitos deletérios do solo expansivo.

**Figura 32 – Ausência de juntas de movimentação (Imóvel A)**

Para evitar trincas na região existente entre o radier e piso externo e devido às naturezas disparens desses componentes, o mais recomendado foi a criação de uma junta de movimentação nesta interface tanto na frente quanto nos fundos dos imóveis. A função principal desse recurso construtivo é a atenuação da transferência de esforços decorrentes da movimentação de materiais com propriedades e características diferentes.

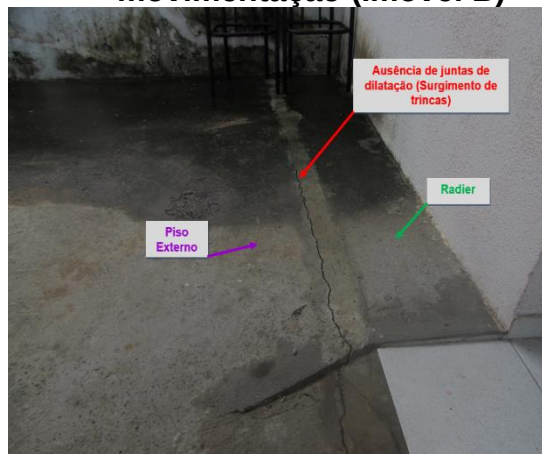
**Figura 33 – Ausência de juntas de movimentação (Imóvel B)**

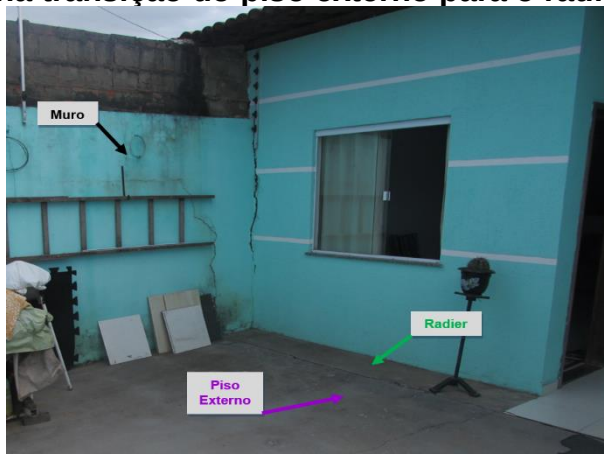
Sendo assim, observou-se trincas com aberturas expressivas nas salas e nos muros dos imóveis, estes situados nas proximidades de tal interface. No caso dos muros, notou-se que tais elementos não possuem discontinuidades na transição do piso externo para o radier, estando, portanto, submetidos constantemente a deformações diferenciadas.

**Figura 34 – Ausência de descontinuidade no muro na transição do piso externo para o radier**
