# **DIAGNÓSTICO DE INVESTIGAÇÃO DA ORIGEM DO SINISTRO DE INCÊNDIO EM PLANTA DE EMBALAGENS DE FÁBRICA DE CIGARROS**

## **RESUMO**

O presente artigo trata-se de uma análise investigativa da origem de um sinistro de incêndio na área de expedição do setor de estoque da planta de embalagens de uma fábrica de cigarros, ocorrido por volta das 10 horas do dia 19 de agosto de 2020.

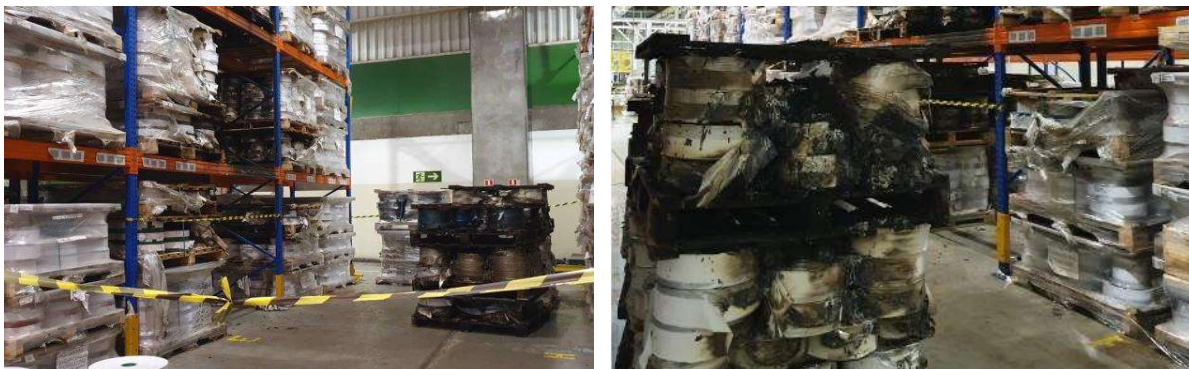
O incêndio começou em um palete de produtos acabados da área de corte localizado no nível do chão do sistema de estantes de 4 camadas, visto por um operador que voltava do almoço visualizou chamas saindo do palete e acionou o alarme, o sistema de sprinklers foi ativado, mas não foi o suficiente para apagar o fogo. Os bombeiros da brigada de incêndio foram acionados extinguiram o fogo, não houve feridos e danos em equipamento e instalações, somente danos materiais, bobinas de embalagens de papel, pallets de madeira e racks metálicos parcialmente queimados.

**Local do sinistro de incêndio na área de expedição de embalagens**

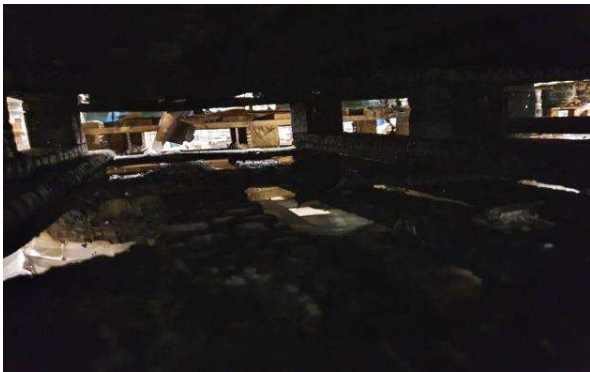
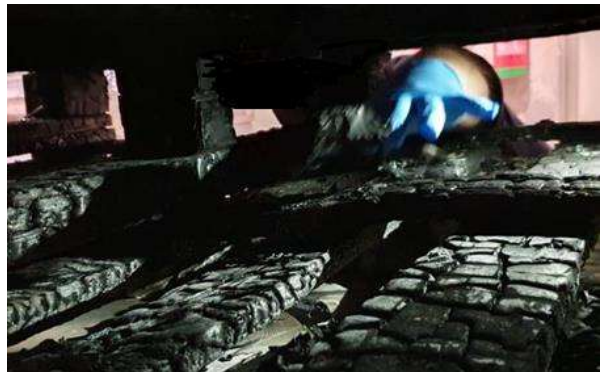
**Detalhe do local de ignição do fogo entre o vão de dois pallets empilhados e retirada de material**

**Peça queimada** – identificada como uma peça estranha retirada entre o vão existente entre os pallets, provável pavio de ignição do princípio de incêndio

Objetivamente, verificamos que a origem do incêndio foi uma ação provocada por uma peça estranha disposta no centro e no vão existente entre dois pallets, constituída por bucha têxtil, sendo este o provável pavio de ignição do princípio do sinistro de incêndio ocorrido nos pallets com produtos embalados e prontos para expedição armazenados no setor de estoque da planta de embalagens.

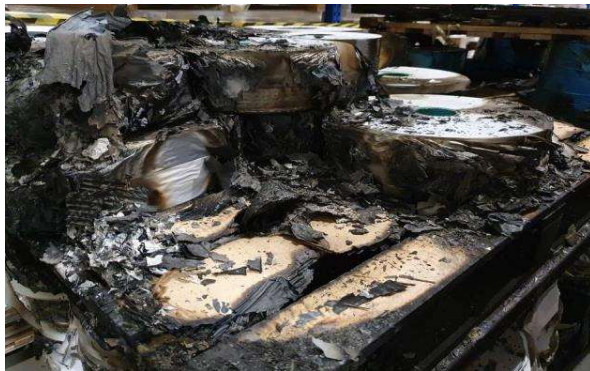
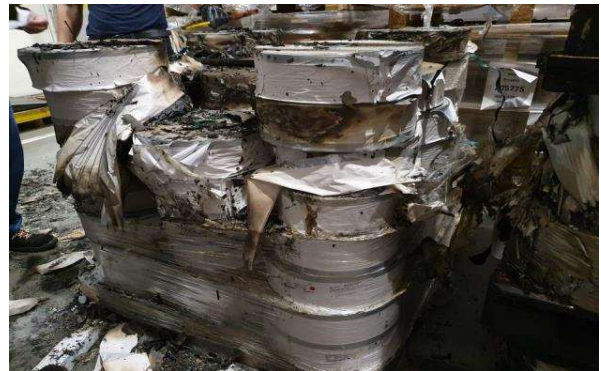
**Vista dos danos materiais, bobinas de embalagens sobre os pallets queimados**

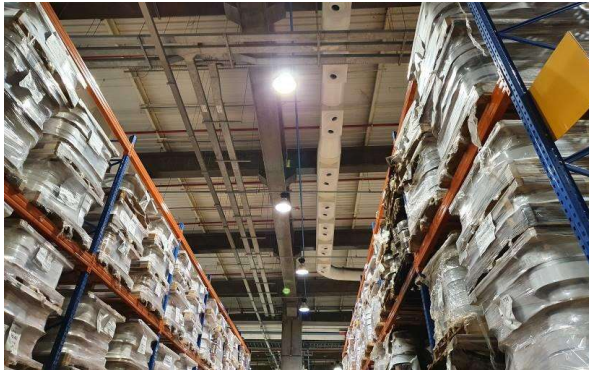
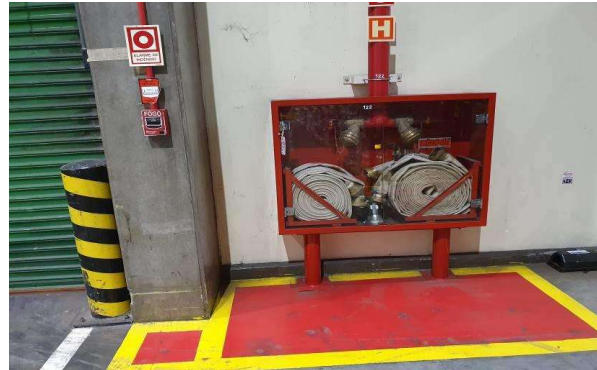
O sistema de combate à fogo instalado é constituído por instalação hidráulica de redes de sprinklers e de hidrantes com mangueira sob comando.

**Vistas da rede de sprinklers e dos hidrantes da planta de embalagens – setor de estoque**

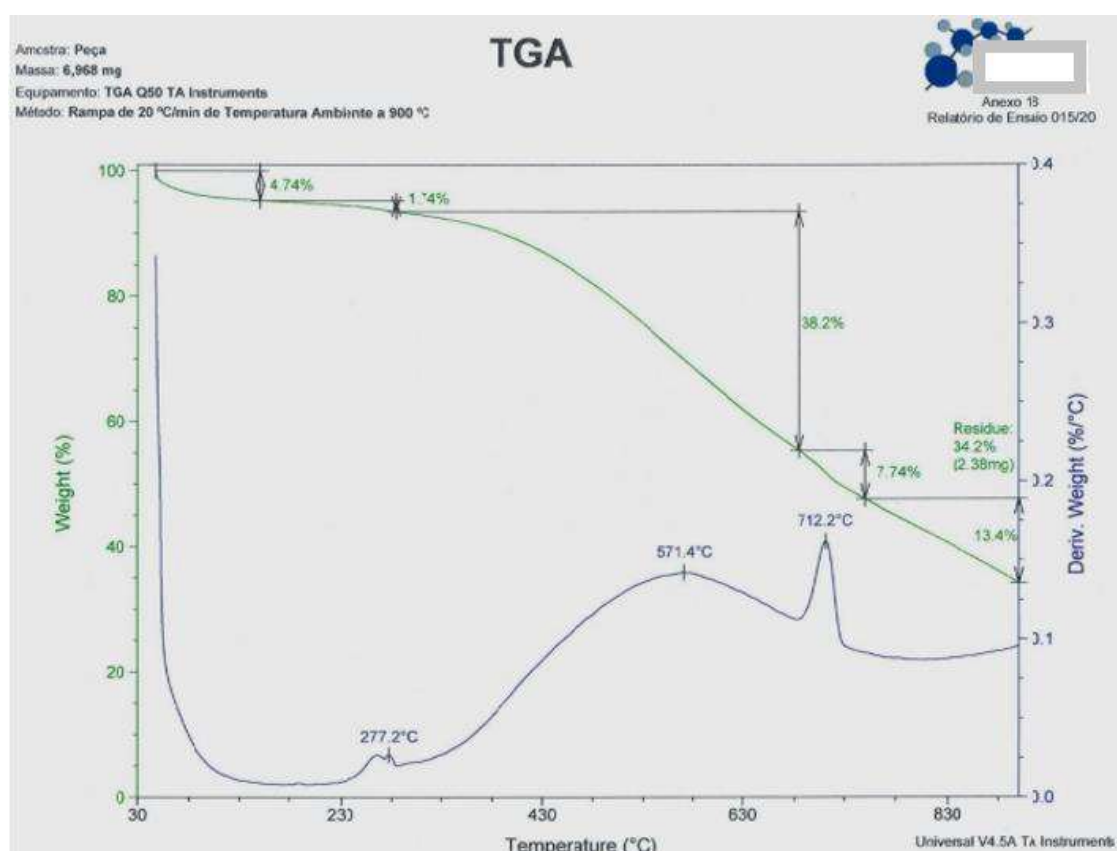
### Termogramas de TGA das amostras

A tabela a seguir mostra os valores da faixa e temperatura de degradação, e percentual de perda de massa do evento de degradação, obtido nos termogramas de TGA das amostras da peça queimada.

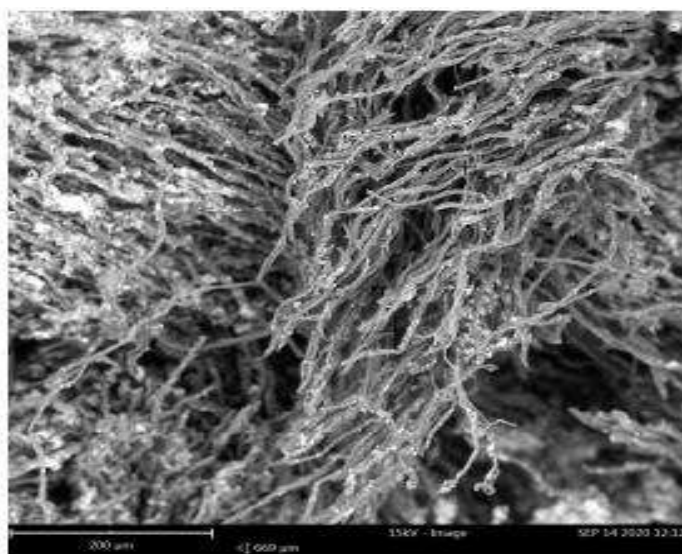
### **Imagem de MEV da Peça Queimada**

A imagem de MEV a amostra da peça queimada (bucha têxtil) mostra uma morfologia diferente das demais amostras, não apresentando semelhança com as outras amostras analisadas (bobina de papel, plástico, papelão e madeira). Na imagem óptica é possível ver a trama de tecido no material ensaiado, ficando evidenciado os feixes fibrosos que constituem essa amostra. Na análise é possível observar uma morfologia de resíduos de tecido ao estágio de degradação dessa amostra.
