# ESTUDO DE CASO: ESTRATÉGIAS APLICADAS NO DIAGNÓSTICO DE UM EMPREENDIMENTO COM RELEVÂNCIA HISTÓRICA

Emerson Meireles de Carvalho  
Luana de Jesus Souza  
Lana Laís Pereira da Cruz

11 A 15  
SETEMBRO | 2023  
SÃO PAULO - SP

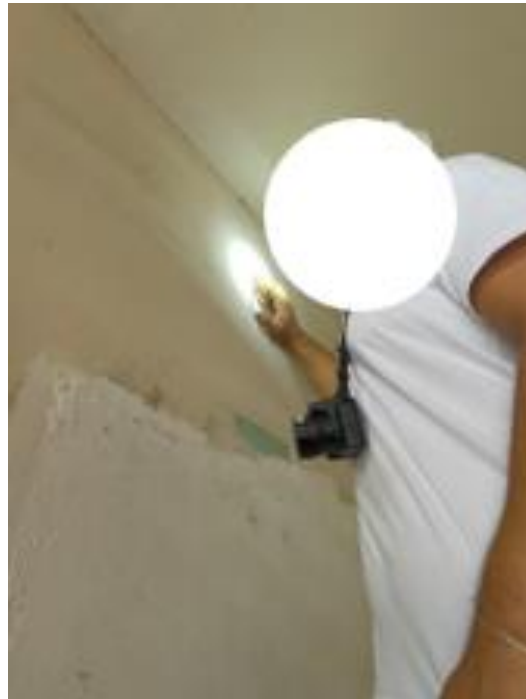
- Tendo em vista que a edificação possuía um quantitativo significativo de trincas e fissuras, preliminarmente promoveu-se o **mapeamento e monitoramento quinzenal de 60 aberturas** catalogadas e feita uma **correlação das aberturas com as condições climáticas (temperatura, umidade e precipitação)**

as aberturas foram consideradas "falsas ativas", pois estavam reagindo de acordo com as variações climáticas.

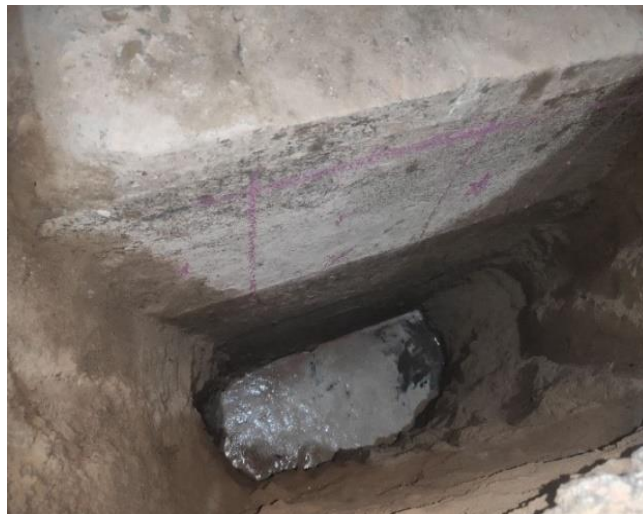
- Foi possível identificar o uso da brita 3 como agregado graúdo, e
- Embora o bloco sofra com a constante variação do nível do lençol freático, o bom
- estado de conservação do mesmo poderia estar atribuído à restrição da penetração do oxigênio presente na atmosfera, sendo esse agente regulador das reações de corrosão.

Bloco de fundação, com percepção do lençol freático

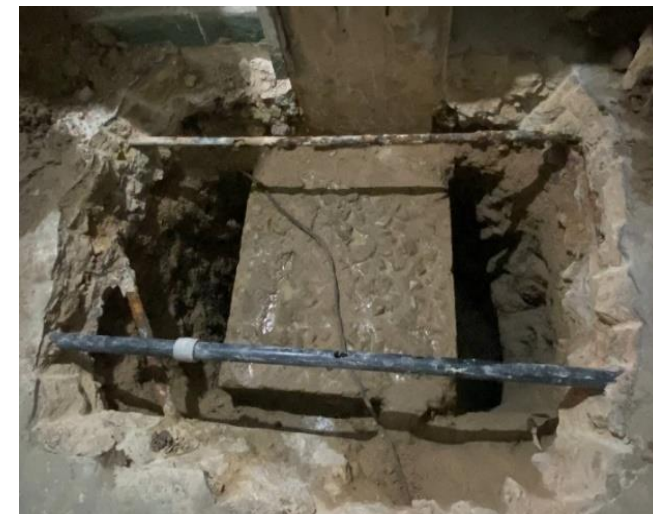
Vista do bloco de fundação, com percepção de irregularidade superficial

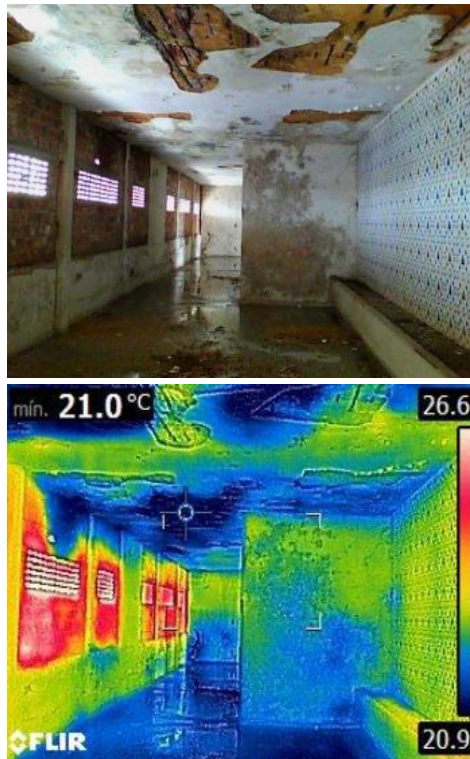
Termografia do 12º pavimento

- Na ordem decrescente entre lajes, vigas e pilares foram observadas as anomalias mais relevantes; e
- Majoritariamente, os pavimentos superiores apresentaram corrosão avançada na armadura e consequente deslocamento do concreto.

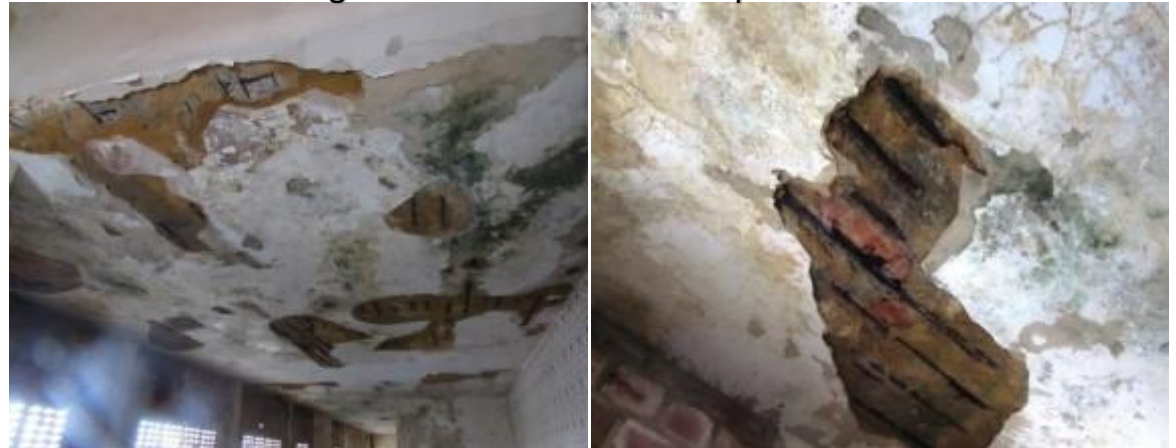
Registros de corrosão no 12º pavimento

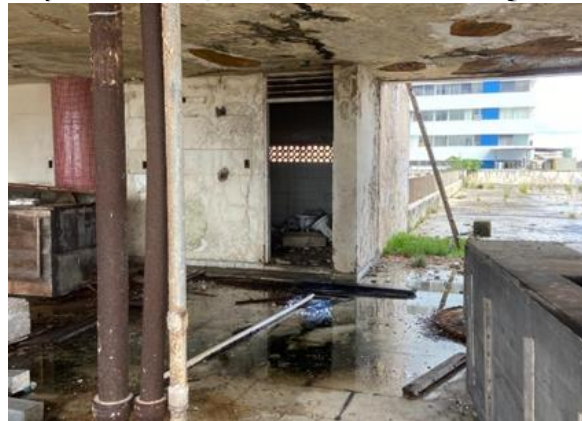
Corrosão da armadura na laje do tipo caixão perdido situada no 3º pavimento, associada à infiltração

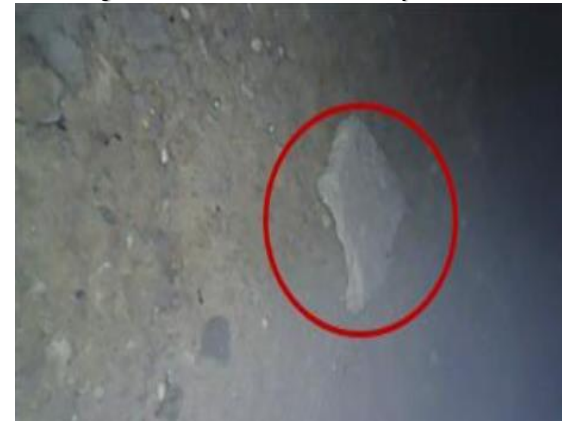
Inspeção por boroscopia da laje superior do 3º pavimento, com destaque para fração de concreto desprendida

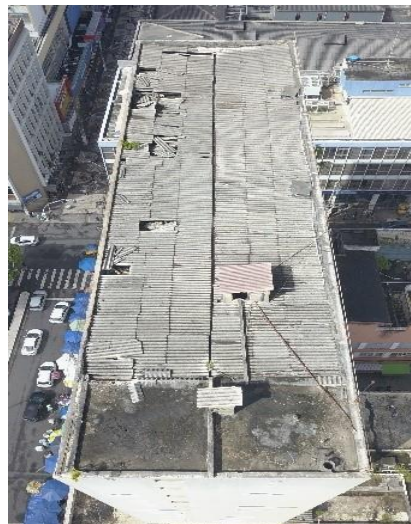
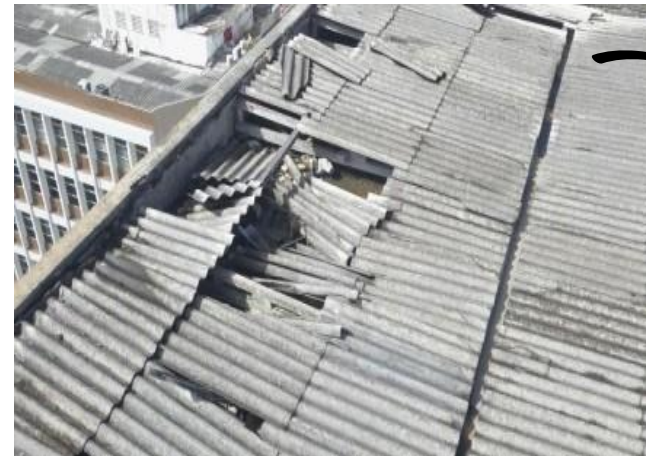
Imagens obtidas por drone

- Foi realizada inspeção por meio de drone;
- As principais não conformidades identificadas foram:
  - telhado danificado, sistemas de impermeabilização da laje inexistente, corrosão de armadura, infiltração, trincas e cupins.
- As anomalias que mais afetavam e prejudicavam o desempenho da edificação em estudo eram aquelas advindas da ruína parcial do telhado e do entupimento das calhas;
- Essas infiltrações contribuíam para o processo acelerado de corrosão nas peças estruturais, primordialmente nas lajes; e
- Assim, foi recomendado correção imediata.

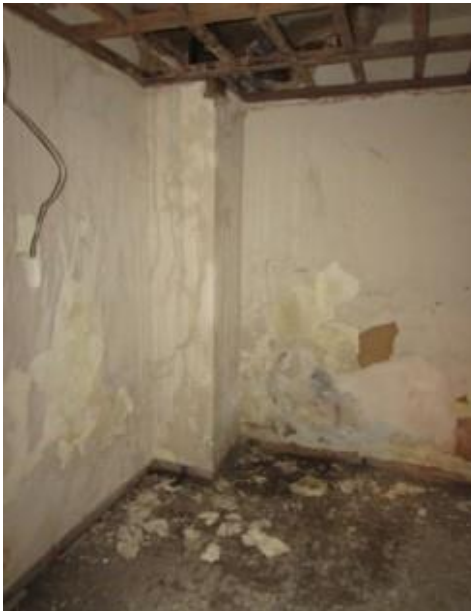
Exemplo do shaft que originava  
vazamento em todos os  
pavimentos

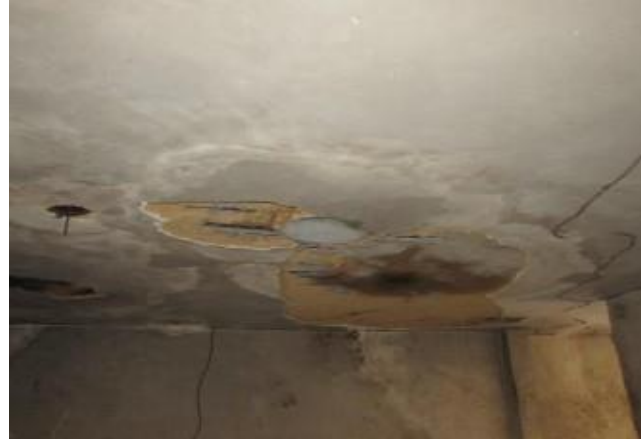
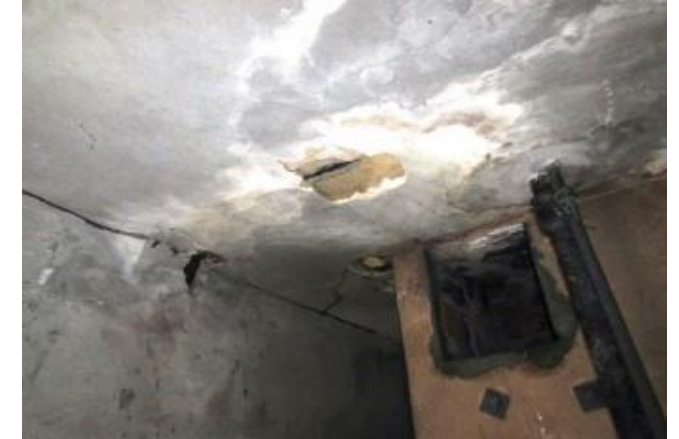
- Identificado a ineficiência do mesmo na laje da casa de máquinas, causando infiltrações, e por conseguinte corrosão da armadura e deslocamento do concreto.

Deficiência de impermeabilização da laje da casa de máquinas causando  
infiltrações, e por conseguinte corrosão da armadura

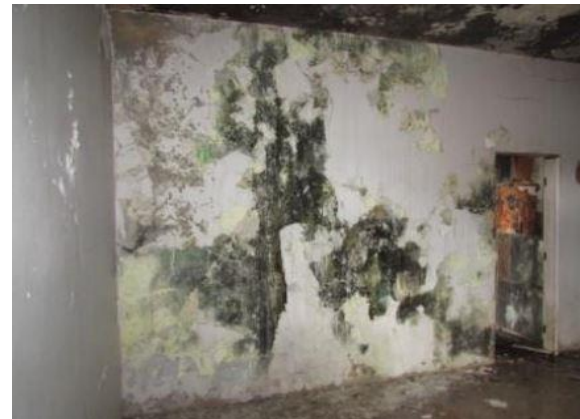
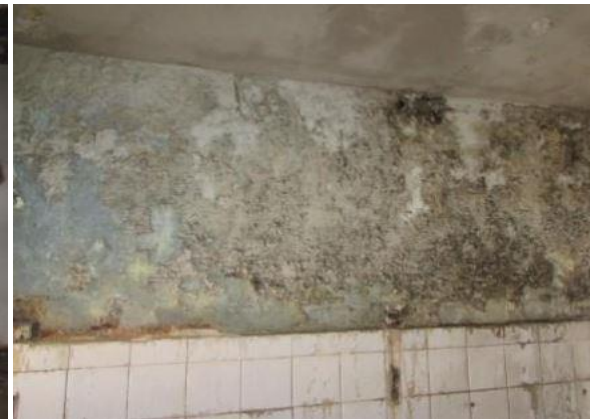
Registro da degradação originada pela infiltração

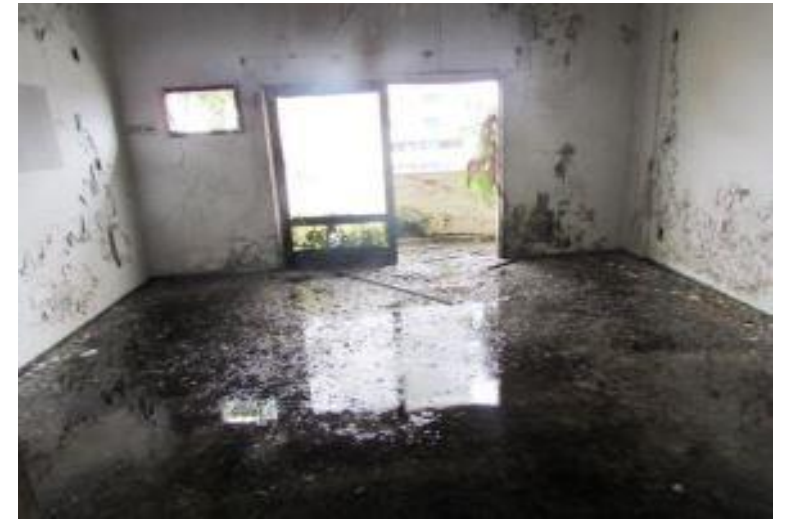
Esquadrias degradadas

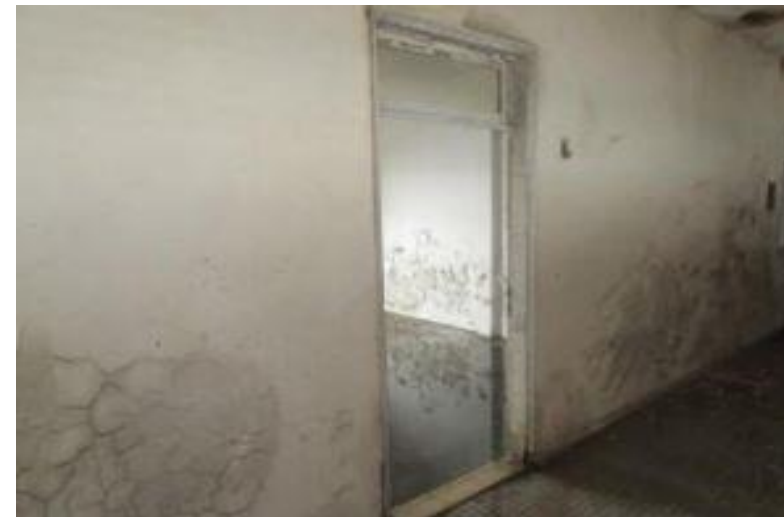
Portas removidas
