# Aplicação da inspeção predial como ferramenta social

Este trabalho utilizou  
da técnica da inspeção  
predial para vistoriar  
uma escola pública e  
registrar o estado de  
conservação.

A primeira vistoria foi  
realizada em 2018

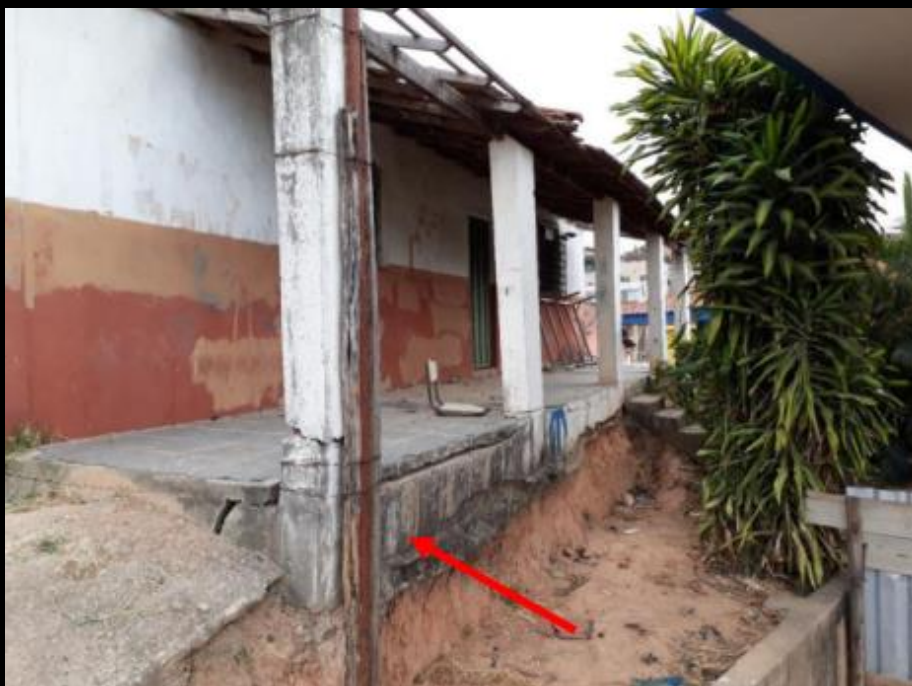
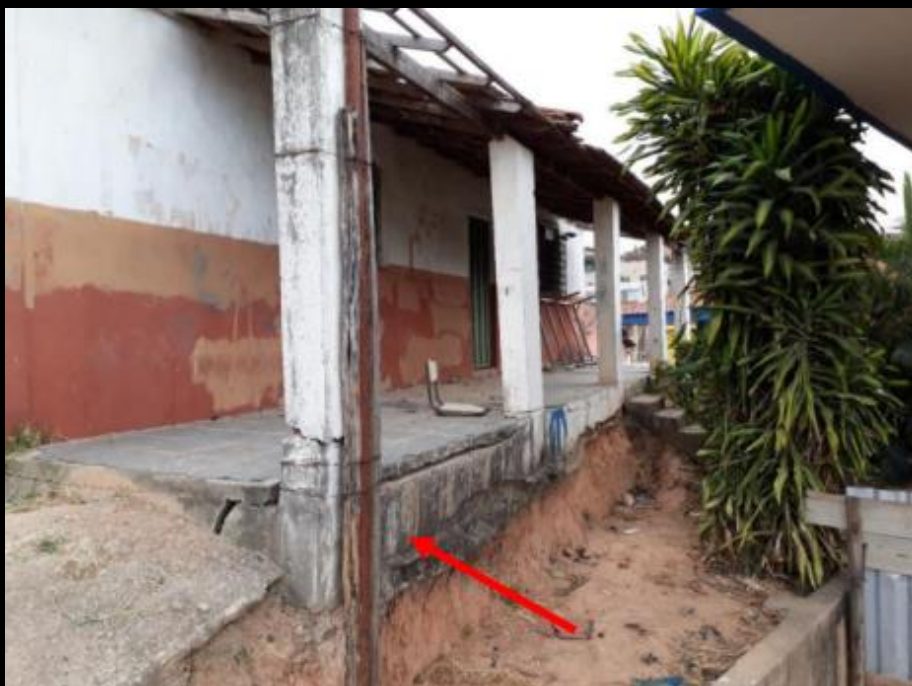
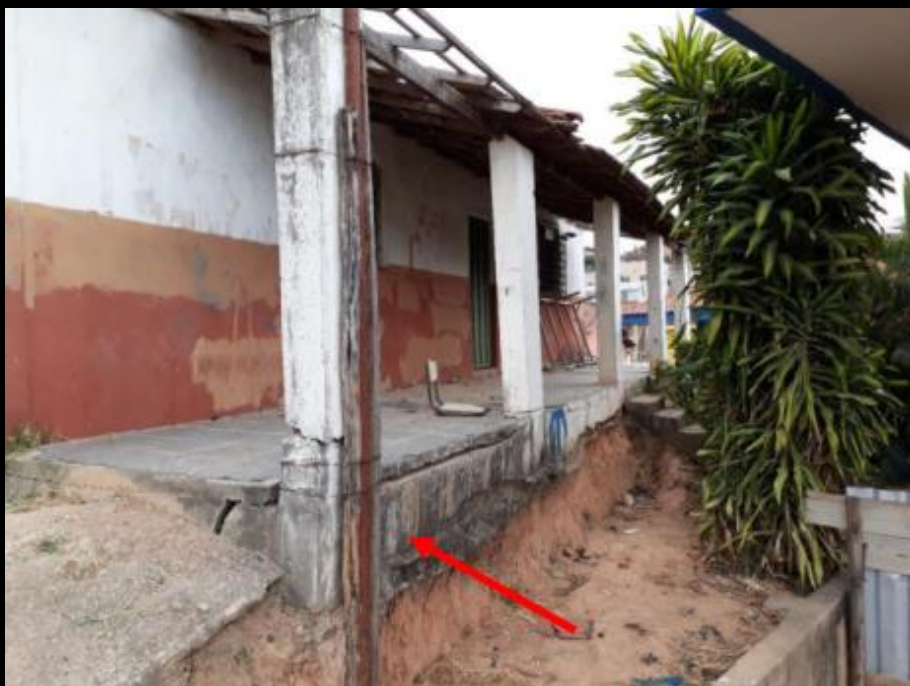
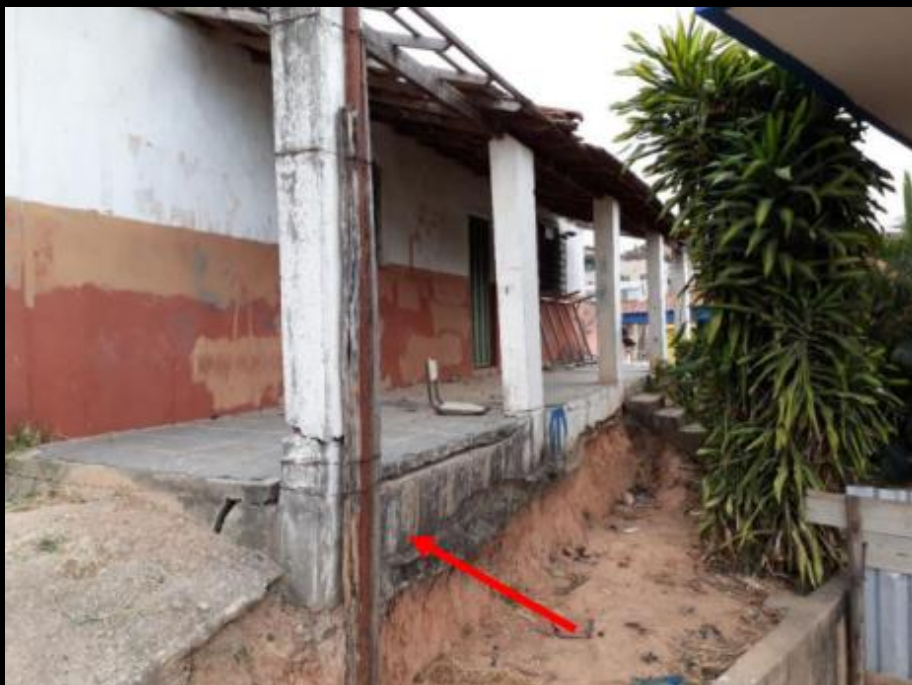
## Pilar com trinca na base

**G**ravidade: Risco à vida dos usuários.

**U**rgência: Evolução imediata

**T**endência: Em ocorrência

PONTUAÇÃO = 10 X 10 X 10 = 1.000

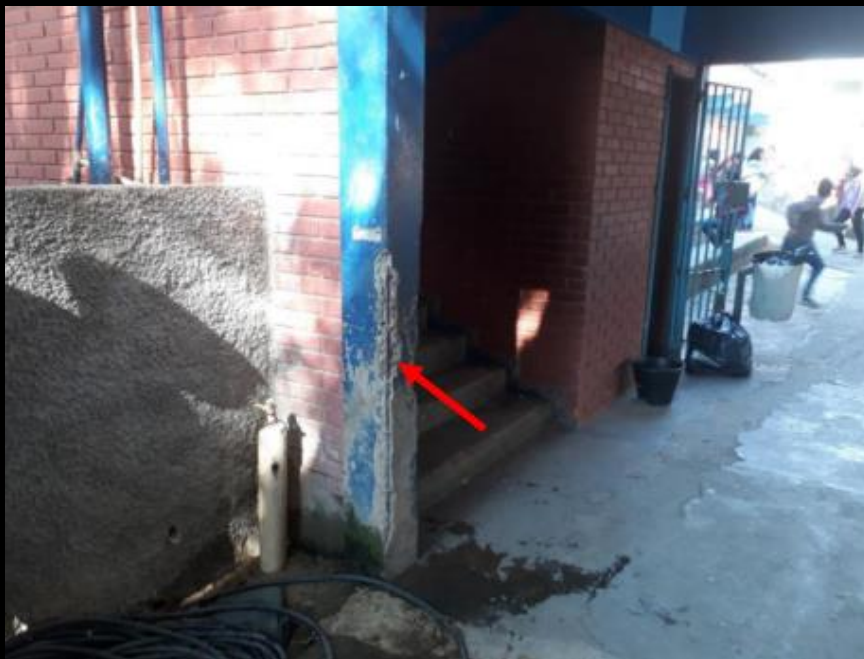
## Armaduras expostas no pilar

**G**ravidade: Deterioração elevada da edificação.

**U**rgência: Evolução no longo prazo

**T**endência: Em ocorrência

PONTUAÇÃO = 6 X 3 X 10 = 180

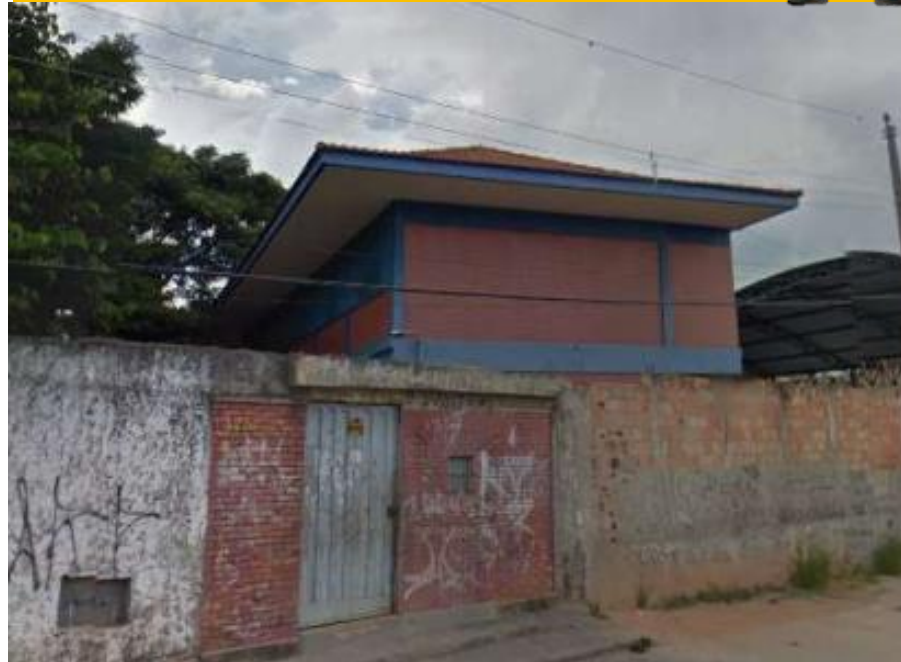
**Entrada sem acessibilidade  
O muro sem revestimento  
Portão deteriorado**

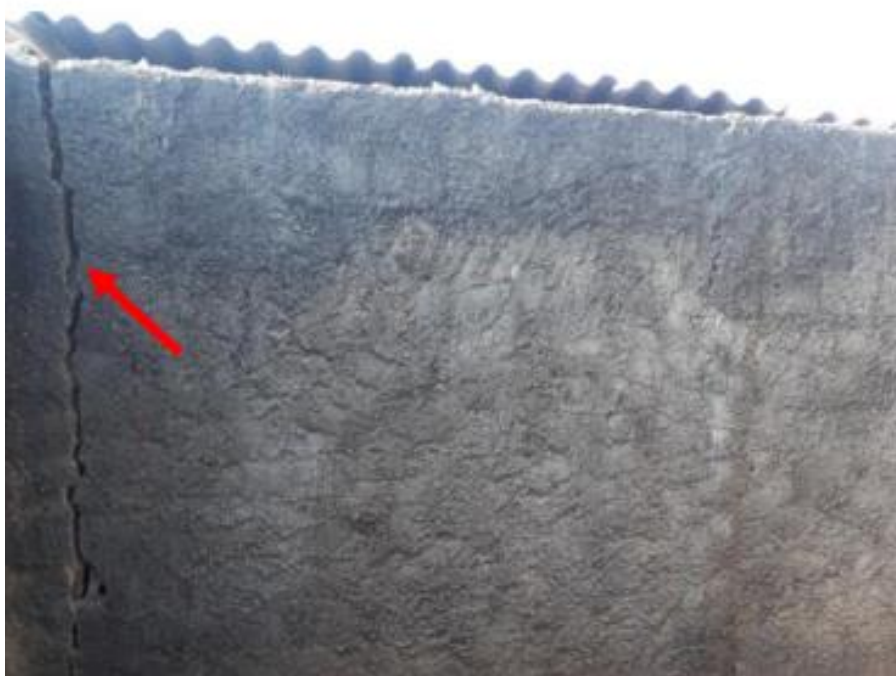
Fenda de 35 mm no muro

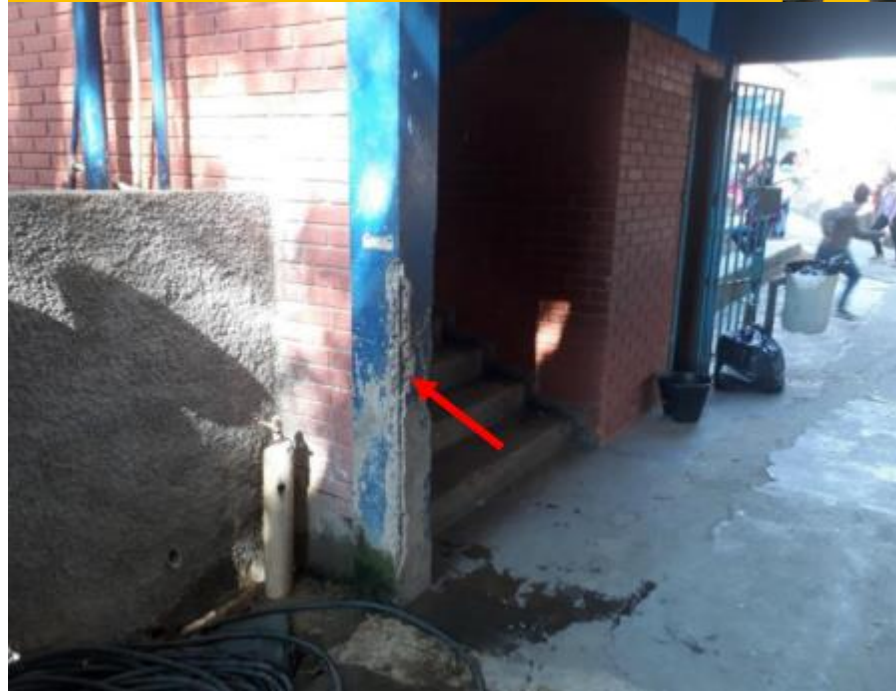
Armaduras expostas e oxidadas

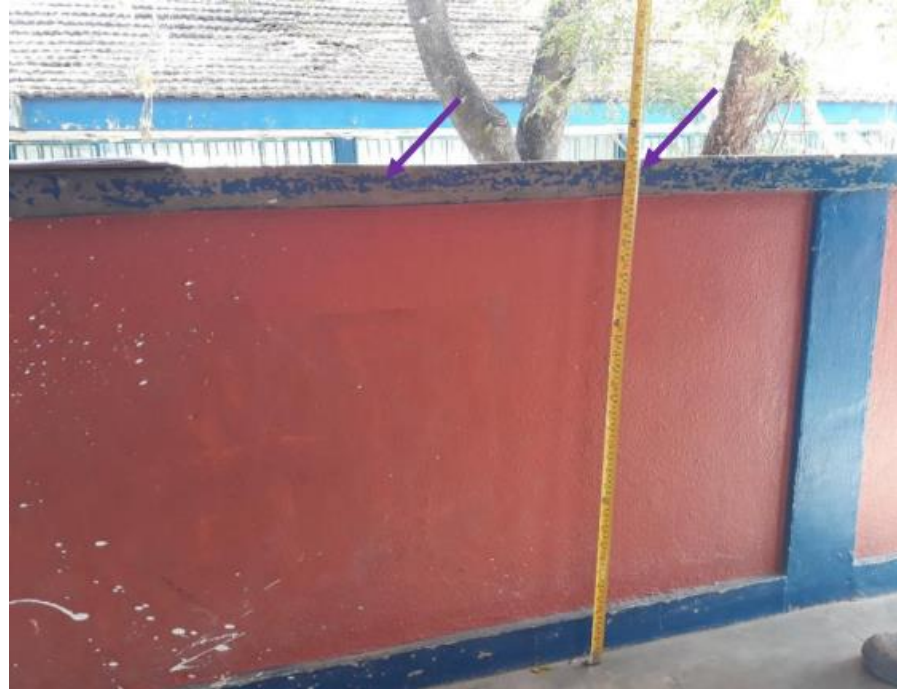
**Guarda corpos do segundo pavimento  
possuíam 30 cm a menos do que o  
estabelecido pelas normas**

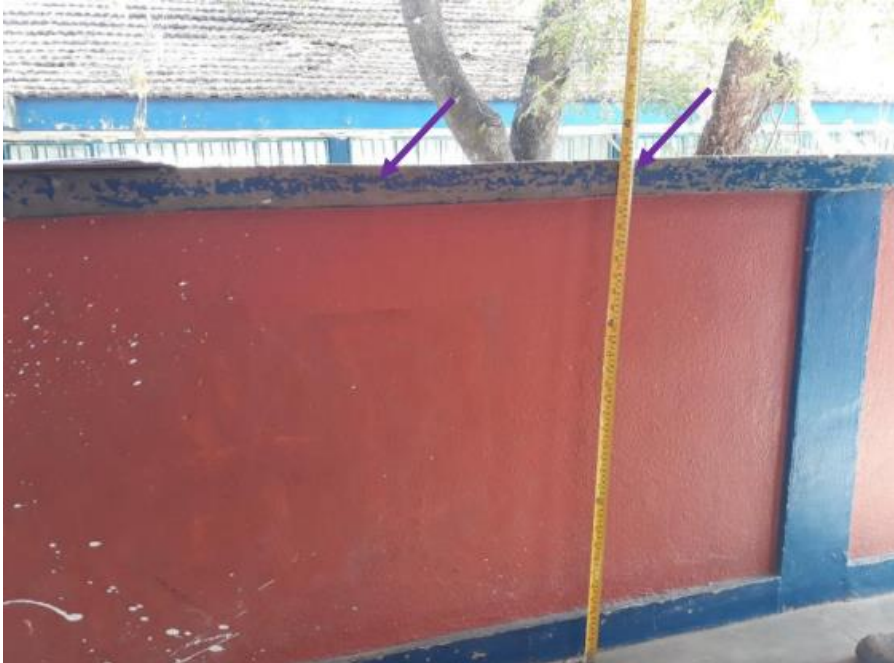
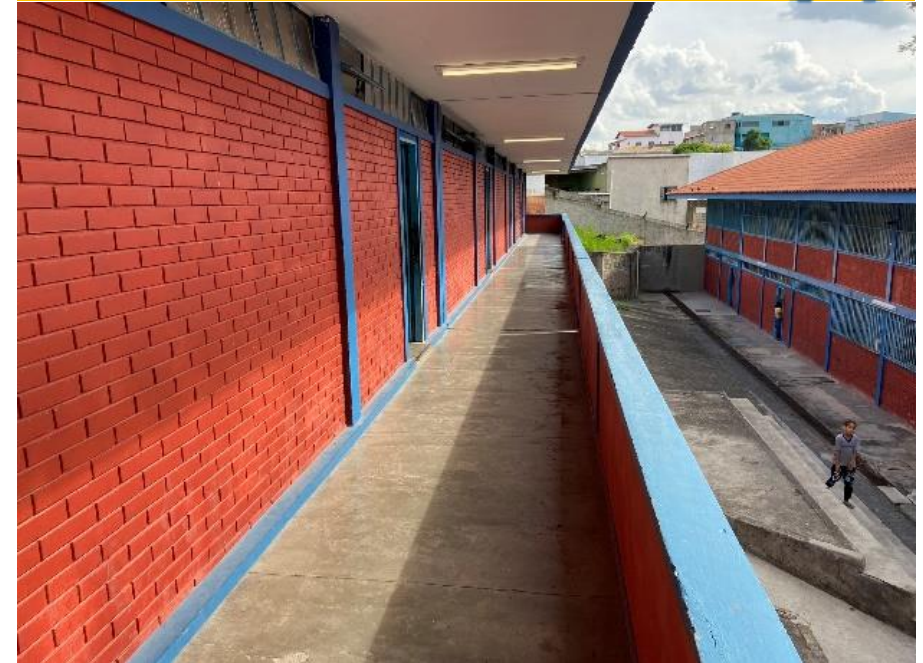
Conforme registrado na vistoria esse item não foi corrigido

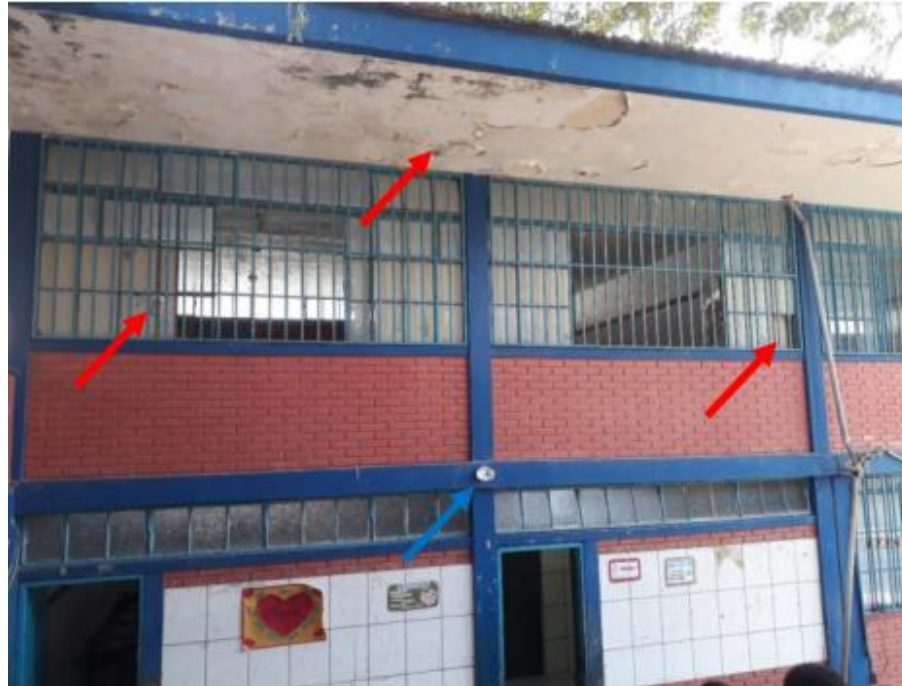
**Infiltrações e degradação da pintura**

**Vidros quebrados**

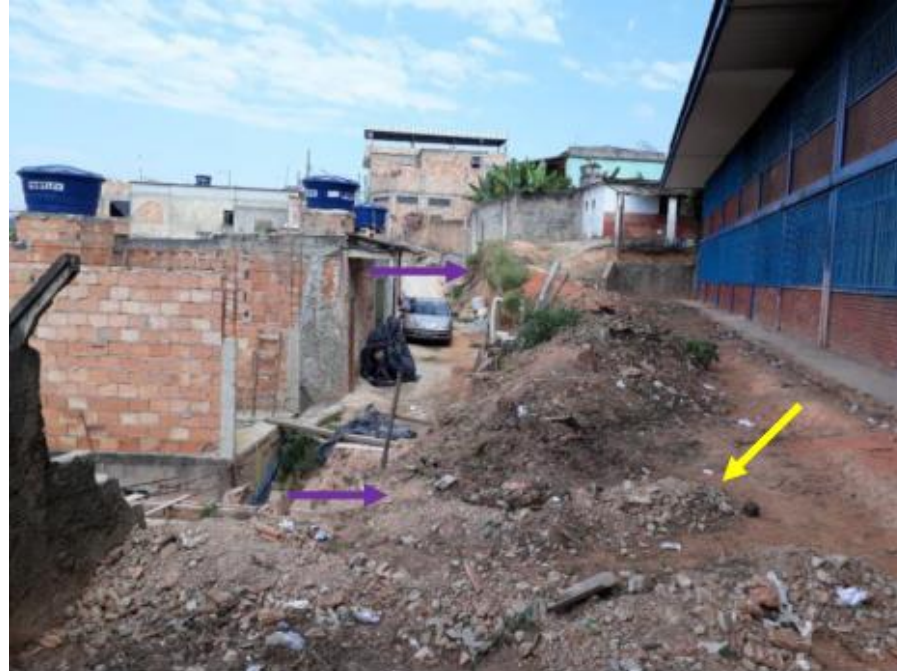
Falta de muro divisa  
Acumulo de entulho

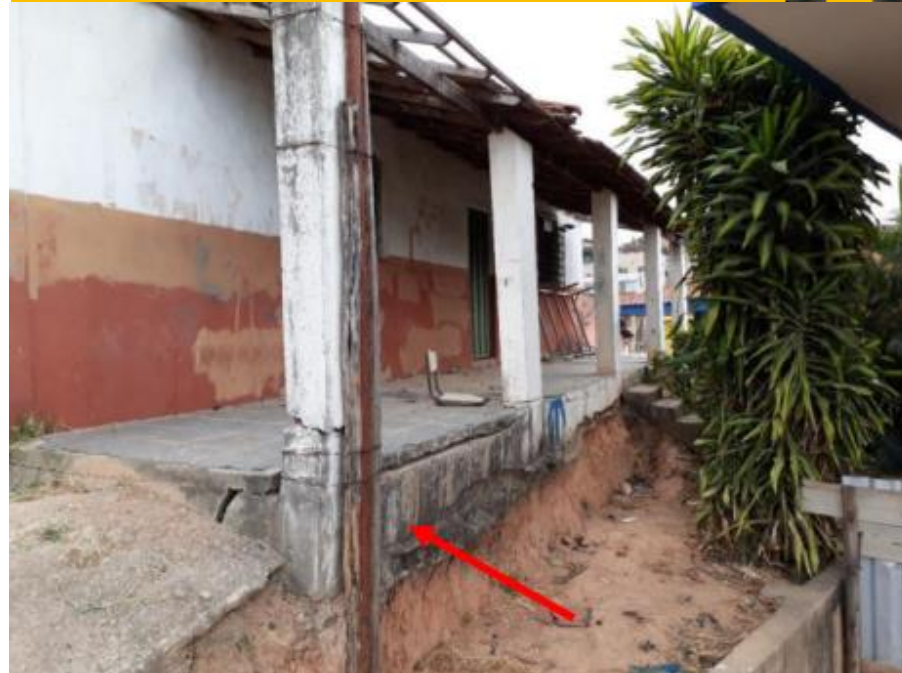
Edícula em estado de ruína  
Trinca em pilar com risco de colapso

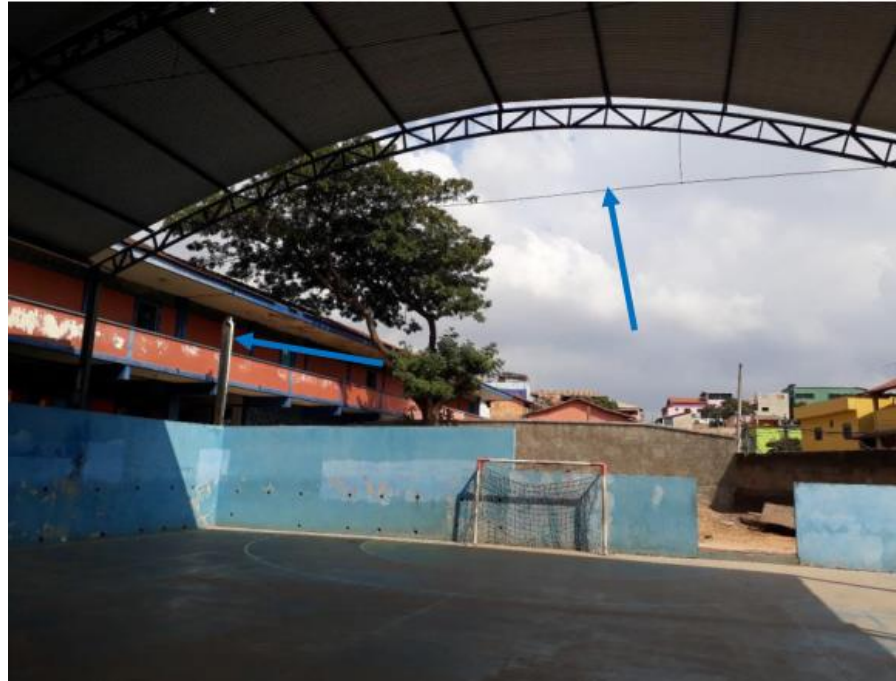
Colapso de parte do telhado da quadra poliesportiva devido as chuvas

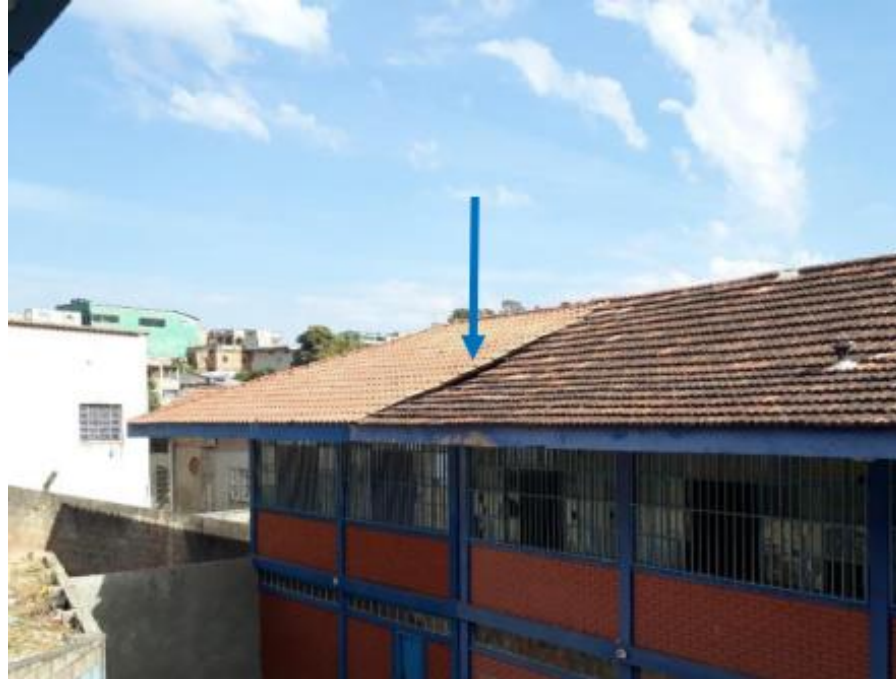
Durante as obras de ampliação da escola o novo telhado não seguiu os mesmos padrões construtivos do antigo

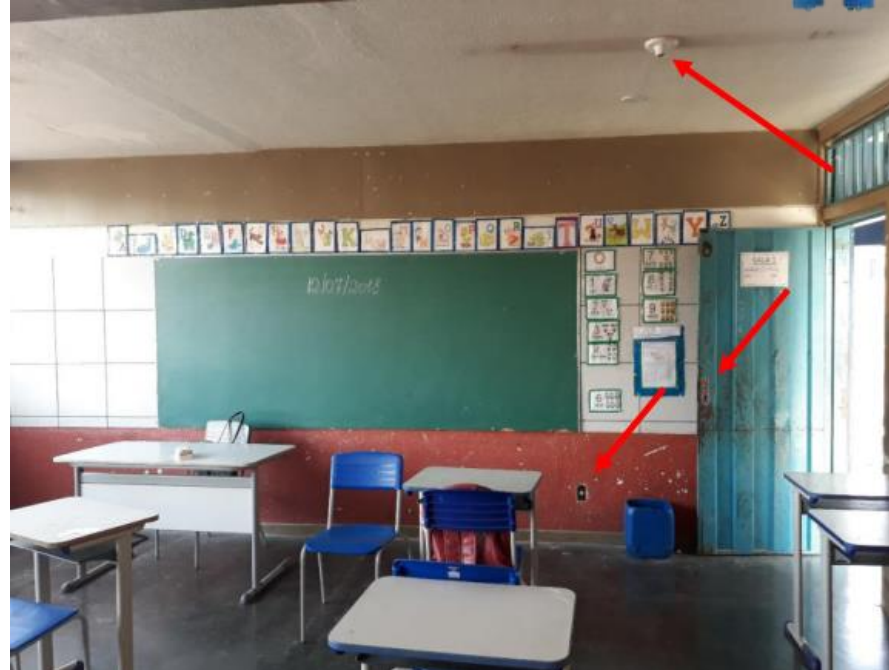
As salas de aula não possuíam lâmpadas elétricas e acabamento nas tomadas, o quadro negro estava deteriorado e as portas sem maçaneta.
