**Aprendendo com
acidentes e colapsos
Champlain Towers,
Miami Surfside, 2021**

Prof. Paulo Helene
Doutor PhD Engenharia
Diretor-Presidente do IBRACON
Prof. Titular Universidade de São Paulo
Fundador e Ex-Presidente ALCONPAT Internacional
Deputy Chairman of (CIB®)FIP Model Code for Service Life Design
Conselheiro do CNTL, SEESP / PMSP

Torres Champlain Towers South
8777 Collins Avenue, Miami Surfside
Inauguração 1981, investidor/construtor Nathan Reiber
Champlain Towers North, 1981 & Champlain Towers East, 1994
Formato L com 12 andares Colapso 01h 30
24 de Junho de 2021 40 anos de idade 98 mortos

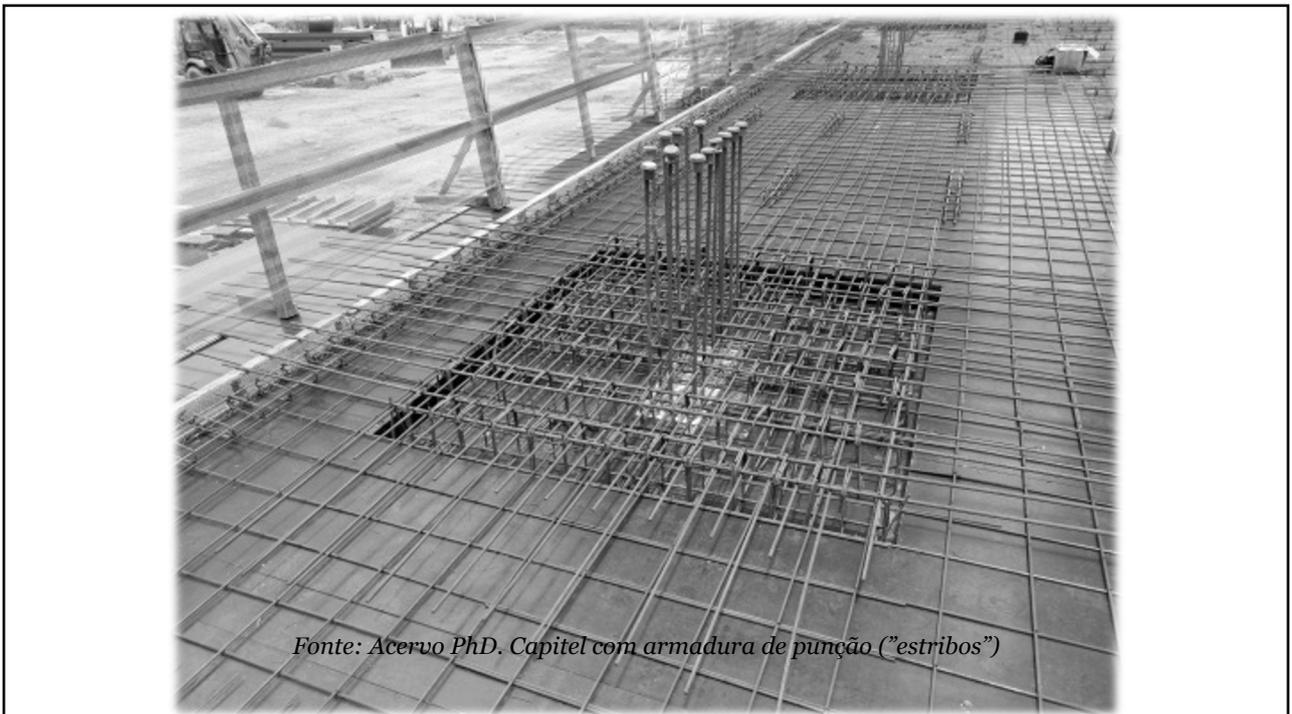
Fonte: Acervo PhD. Capitel com armadura de punção ("estribos")

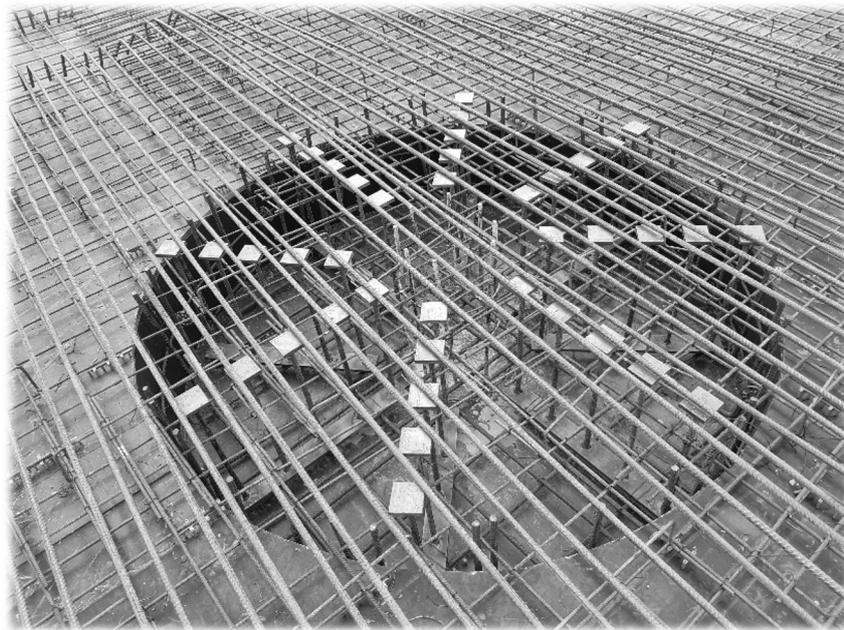
Fonte: Acervo PhD. Capitel com armadura de punção ("studs").

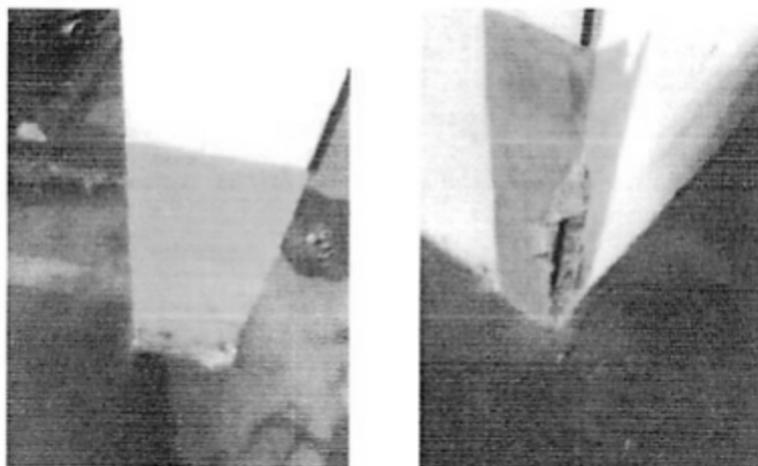
O Relatório estrutural de Morabito, 2018, demonstra que a corrosão das armaduras nos pilares era inicial e jamais suficiente para justificar um colapso

Figure J1: Typical cracking and spalling at parking garage columns

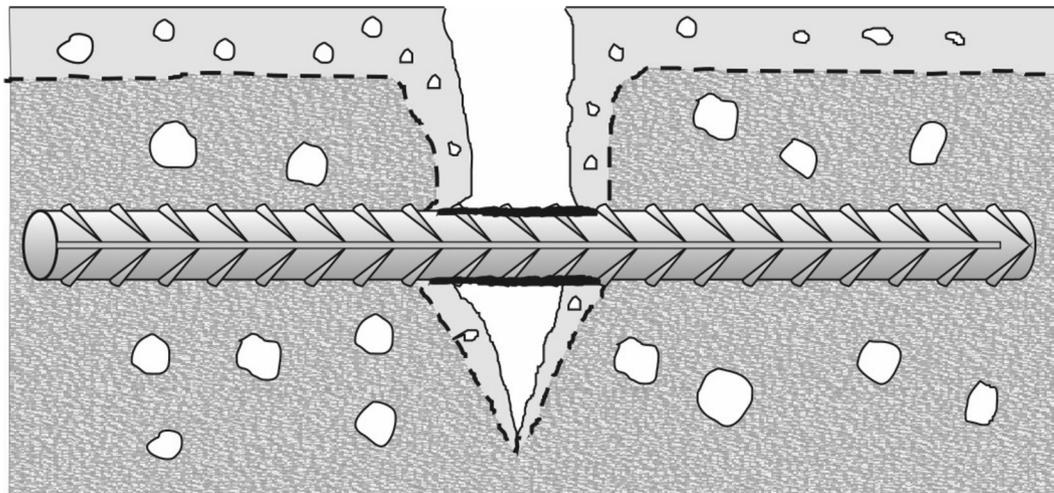
Fisuración bajo Carbonatación y/o Cloruro

w_k ánodo pequeño vs cátodo enorme

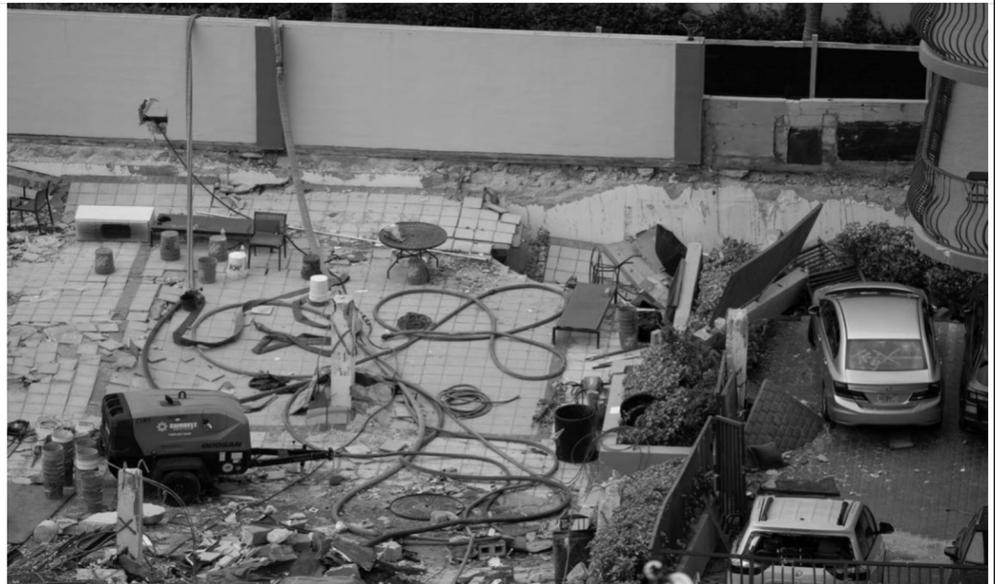
A photo of the Champlain Towers South pool deck shows the slab disconnected from the southern wall during the June 24 collapse. Damage in the failure plain is not uniform, indicating pre-existing damage to portions of the slab at the connection, according to engineer Dawn Lehman. Robert Lisman

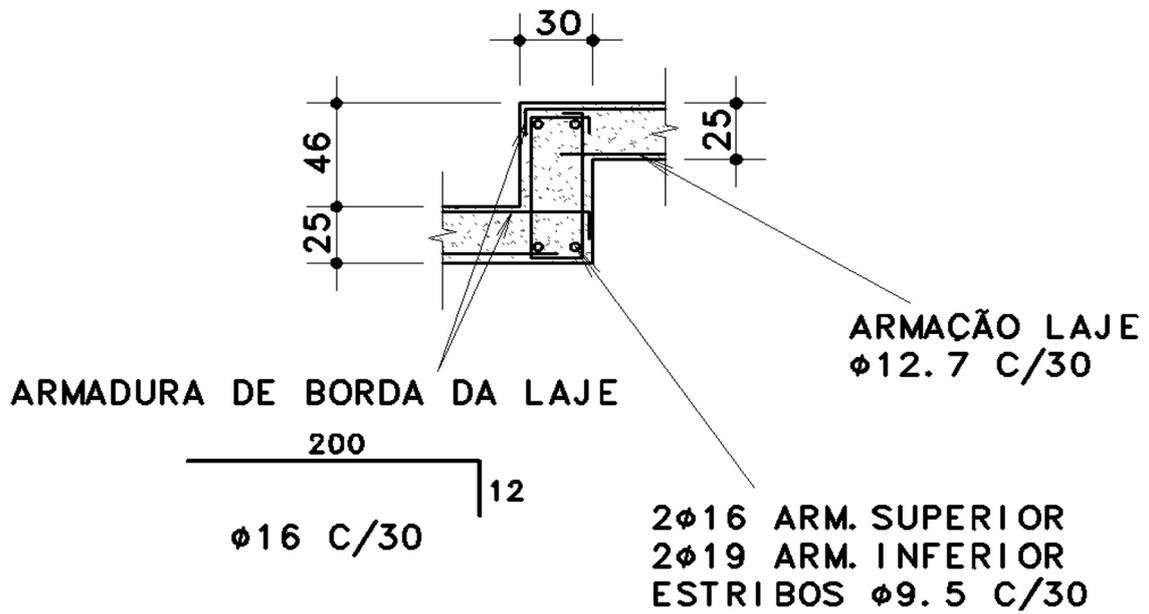
ARMADURA LAJE RECREAÇÃO com TÉRREO

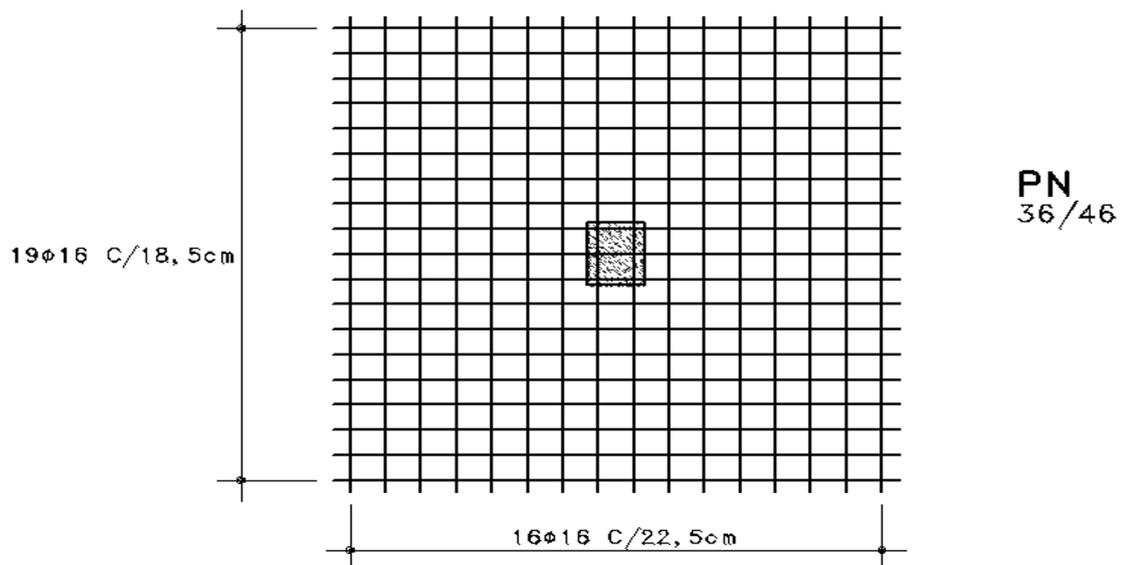
Armadura SUPERIOR pilares 36x46 cm
Laje área lazer, plana, sem capitel
