## RESUMO

Trata-se de uma perícia de engenharia motivada pela necessidade de verificação das características físicas de permeabilidade e absorção de água das telhas de fibrocimento utilizadas na cobertura do prédio comercial térreo do Hospital Esperança SA - Unidade Administrativa da UDI, situada no bairro do Jaracaty, Avenida Professor Carlos Cunha, nº 2000, município de São Luís - MA, CEP: 65.076-820. Uma vez que toda a área da cobertura da edificação apresentou problemas de infiltração e gotejamento de água pelo telhado após fortes chuvas na localidade.

Trata-se de uma perícia de engenharia motivada pela necessidade de verificação das características físicas de permeabilidade e absorção de água das telhas de fibrocimento utilizadas na cobertura do prédio comercial térreo do Hospital Esperança SA - Unidade Administrativa da UDI. Uma vez que, após fortes chuvas na localidade, toda área de cobertura da edificação apresentou problemas de infiltração e gotejamento de água nas telhas que compunha a cobertura.

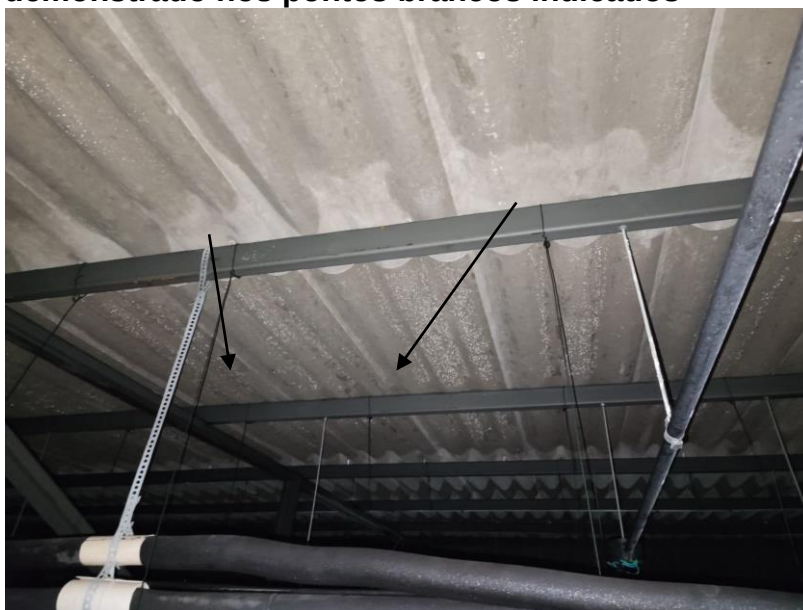
A situação identificada apresentou características típicas de elevada permeabilidade à água, possivelmente relacionada à porosidade. Esses poros são microscópicos e podem estar distribuídos de maneira homogênea ou heterogênea no material. A porosidade pode afetar várias propriedades físicas e mecânicas de um material, como densidade, absorção de líquidos e gases, resistência e condutividade térmica, entre outras. Em geral, quanto maior a porosidade de um material, menor é sua densidade e maior é sua capacidade de absorver líquidos e gases. Dessa forma, foi necessário submeter uma amostra ao ensaio de permeabilidade com base na norma NBR 15210-2. Pela vistoria, observou-se que o material apresentou elevada permeabilidade, evidenciada pelas manchas d'água em toda a área e pelo gotejamento de água na face inferior das telhas durante o período chuvoso.

**Foto 3: Vista da face inferior das telhas após chuva. Detalhe para intenso gotejamento demonstrado nos pontos brancos indicados**

Portanto não atendido aos requisitos estabelecidos na norma, deve haver a necessidade de realizar ajustes ou substituições nas telhas utilizadas na cobertura da edificação.

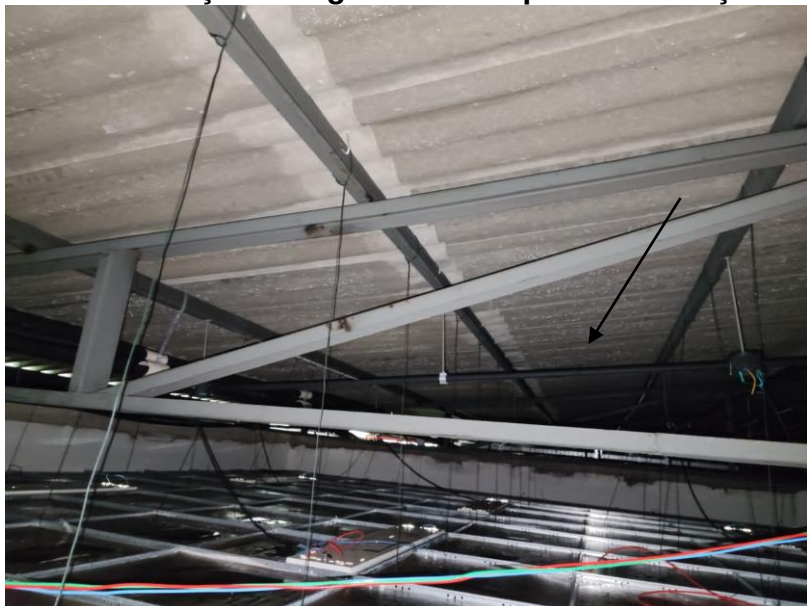
**Foto 4: Vista da face inferior em outra região do telhado. Detalhe para coloração mais escura devido absorção de água e consequente formação de gotas**

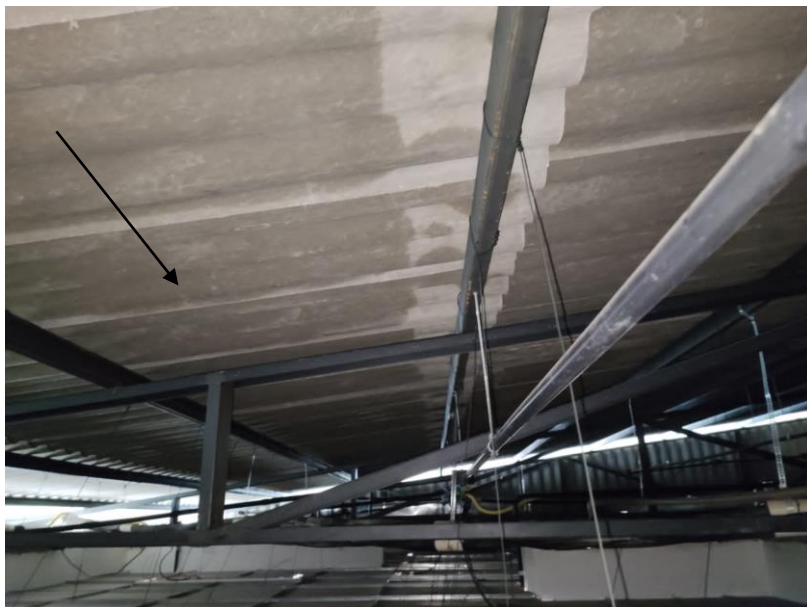
**Foto 5: Vista da mudança de coloração devido à absorção e permeabilidade excessiva em toda área das telhas**

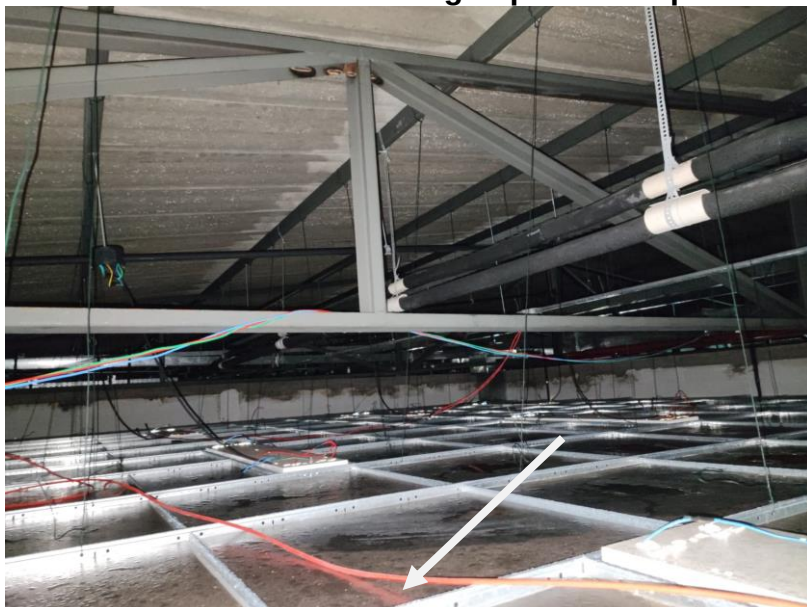
Nesse contexto, os níveis de umidade e temperatura dentro da edificação podem criar condições favoráveis para a proliferação de microrganismos, afetando a salubridade no interior do imóvel.

**Foto 6: Vista entre forro e telhado. Detalhe para face de cima do forro com excesso de umidade devido acúmulo de água percolada pelas telhas**

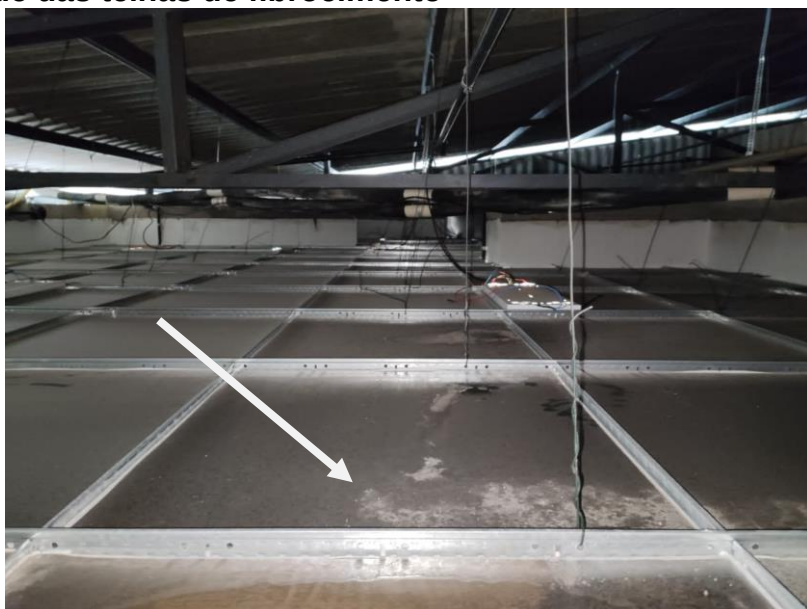
**Foto 7: Vista do acúmulo de água em cima do forro ocasionado pela permeabilidade das telhas de fibrocimento**

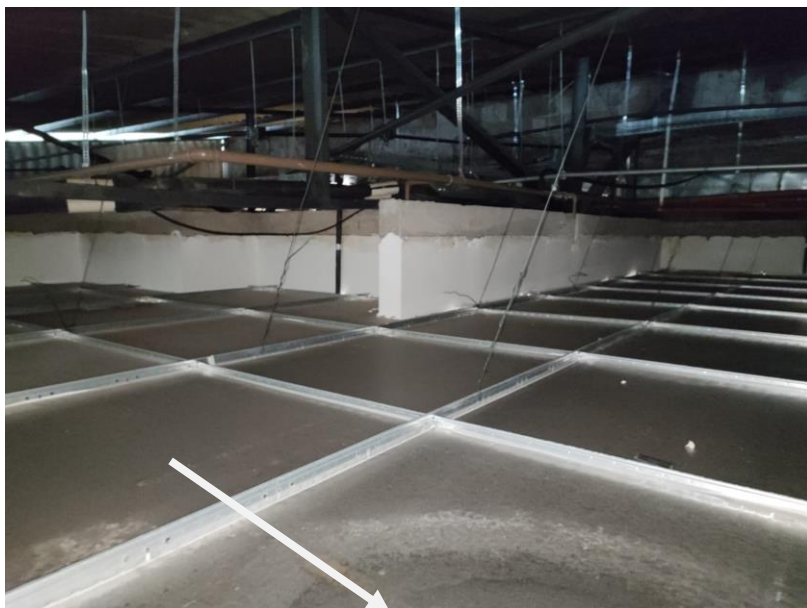
**Foto 8: Vista de lâmina d'água formada em cima do forro após chuvas**

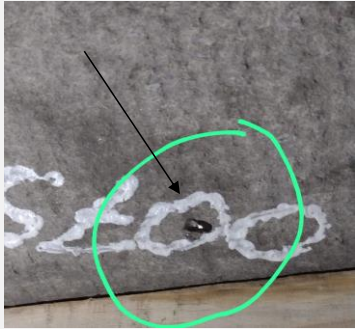
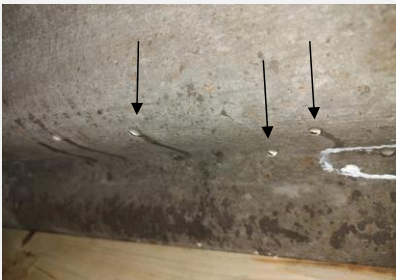
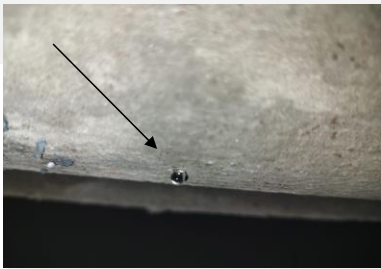
Nesse caso o resultado do ensaio referente ao aspecto físico de permeabilidade ocorreu a formação de gotas na superfície inferior com gotejamento nos corpos de prova da amostra de telha 01, 02 e 03.

| Ocorreram formação de gotas na superfície inferior com gotejamento nos cps da amostra de telha 01,02 e 03 | | | | |
