## RESUMO

Sendo assim, essa peça técnica teve a finalidade específica de PERÍCIA TÉCNICA PARA VERIFICAÇÃO E COMPROVAÇÃO DE SINISTRO E IMPACTOS DIVERSOS DE VIZINHANÇA, com foco na formação de provas periciais no quesito drenagem e suas relações com aterros e estruturas. Para tanto, tornou-se necessário o teste de alguns sistemas, no intuito de chegar-se à motivação do sinistro de forma prática e clara, por meio da reprodução dos cenários encontrados.

## 2. TRABALHO PERICIAL

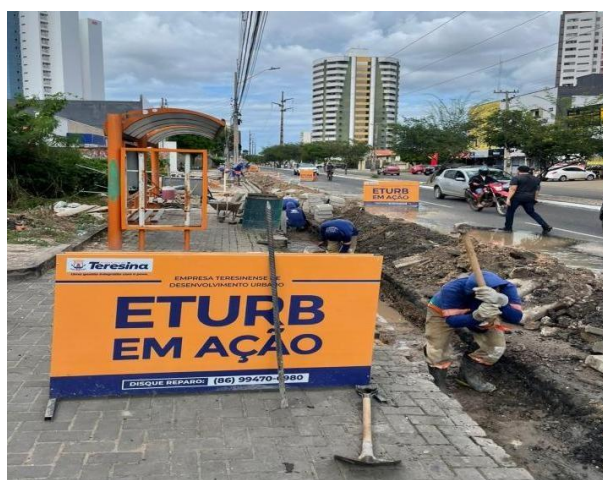
No entanto, Souza e Goldefun (1999), afirmam que tais medidas não são definitivas ou sustentáveis, pois acabam por resolver as enchentes em uma área, mas transfere esse problema para jusante, o que reflete um ciclo vicioso e cada vez mais oneroso para a sociedade. Não obstante, essas intervenções realizadas pelo poder municipal se mostraram ineficientes, já que o ponto de acúmulo de águas continuou sendo recorrente, contribuindo para a ocorrência do sinistro em questão por não haver escoamento normal do fluxo de água, acarretando o rompimento da barreira da obra e adentrando no canteiro de Alpha (nível -3,00 m, estágio da obra naquele momento).

**Figura 8 – Obra em andamento, realizada pela prefeitura de Teresina**

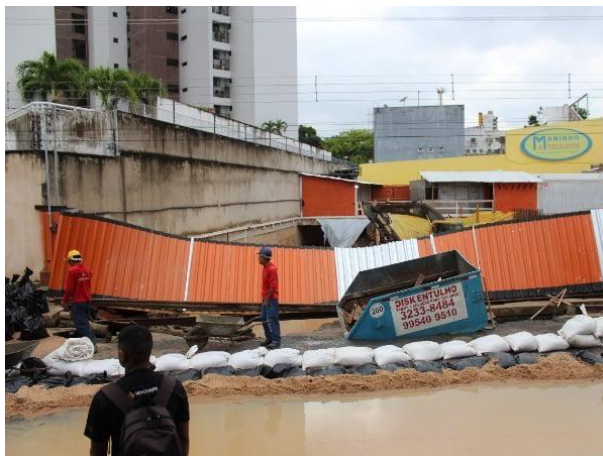
O acúmulo de águas pluviais entre as ruas Domingos Cordeiros e Av. Dom Severino, no dia 09 de janeiro de 2023, ocasionou o rompimento do muro da obra – que estava nos estágios iniciais –, tornando-se, dessa maneira, um “tanque de detenção”, por captar toda a água do entorno, segundo os ensaios topográficos e altimétricos (vide seção 4.1 deste trabalho). Sendo assim, os fluxos de água foram convergentes e contribuíram na criação de uma microbacia represada, vide Figura 9, abaixo.

**Figura 9 – Alagamento na região do sinistro**

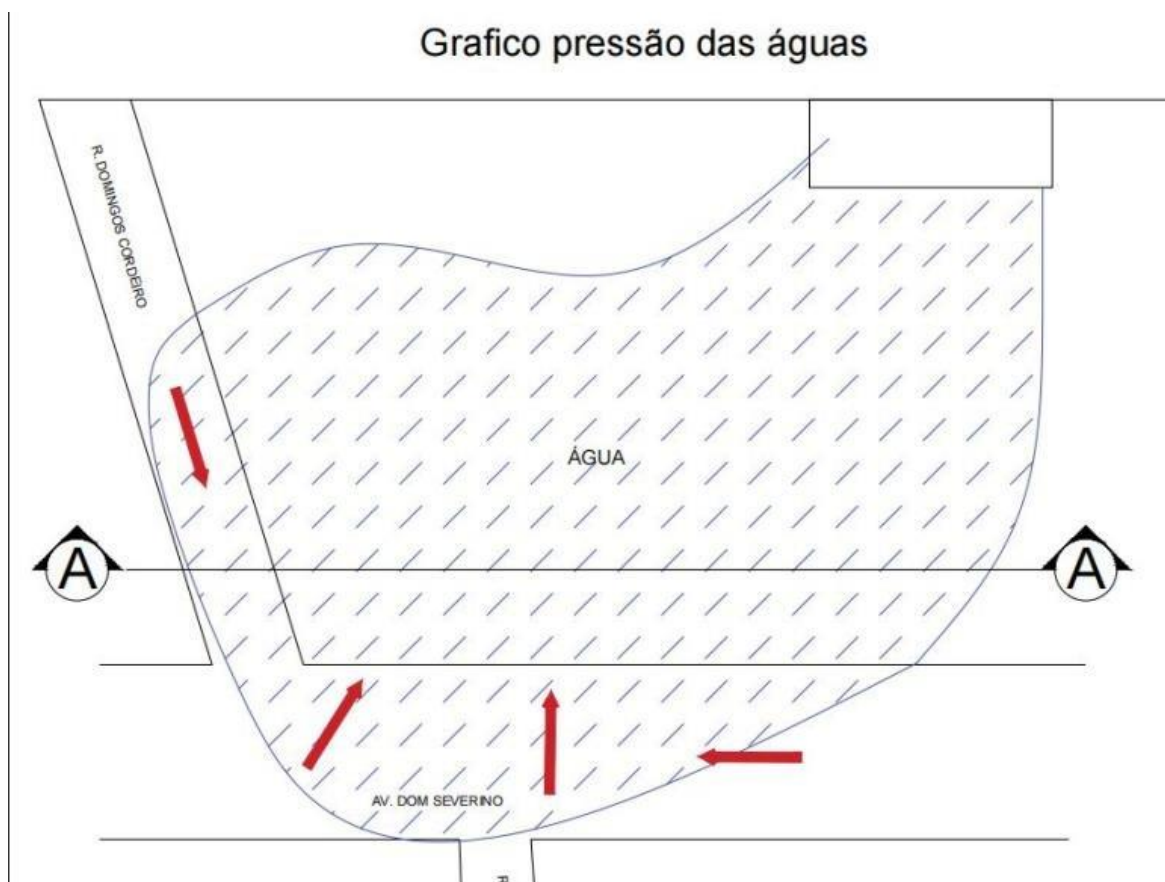
Os fluxos de água concentraram-se entre as duas ruas supramencionadas, formando um ponto de tensão na esquina, conforme pode ser visto no esquema de pressão, Figura 10, a seguir.

**Figura 10 – Gráfico de pressão das águas**

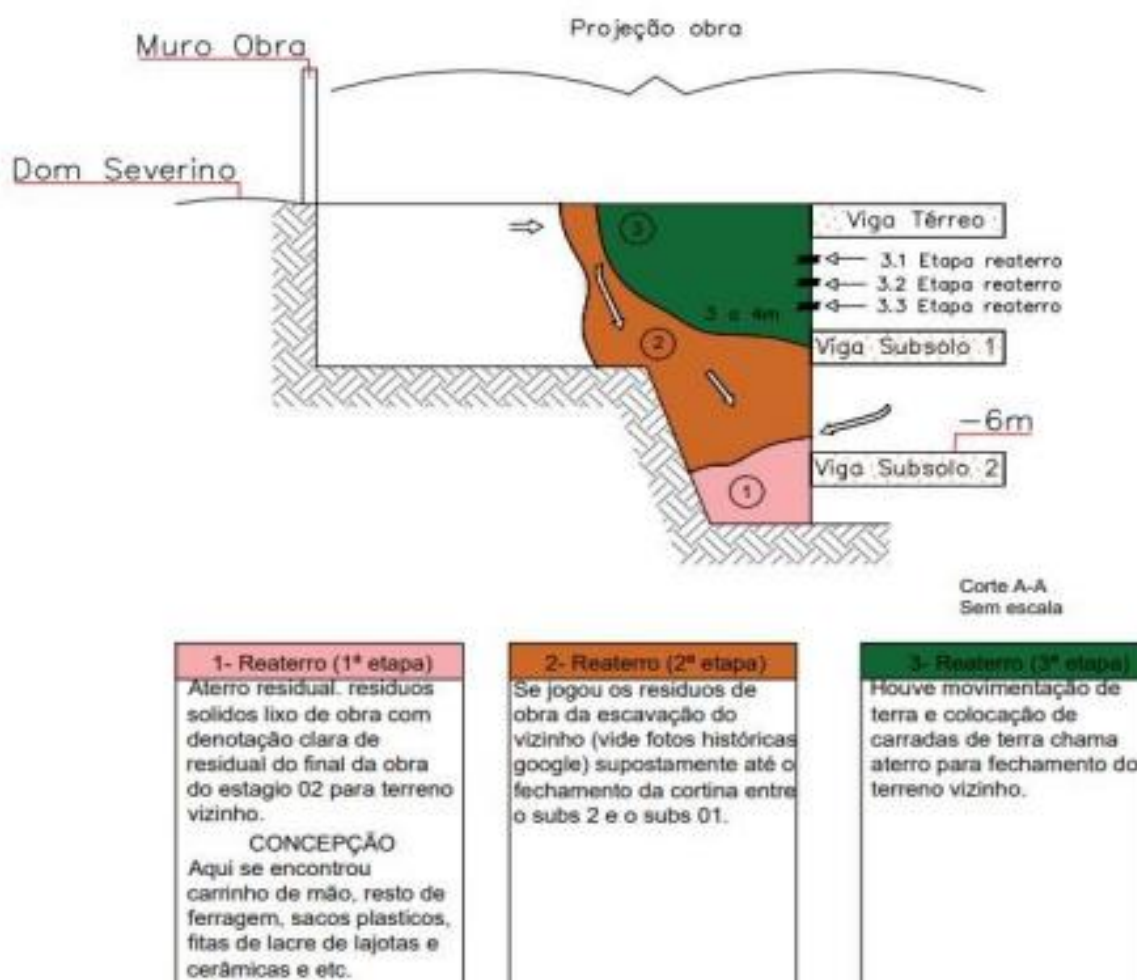
No dia do sinistro, a área serviu de ponto de passagem (alívio de pressão) das águas pluviais acumuladas no terreno do empreendimento Alpha, devido ao residual de solo nos níveis de -3,00 m a -6,00 m funcionarem como dreno em forma de êmbolo. Com diâmetro de percolação de, aproximadamente, 2m<sup>2</sup> (rolha cilíndrica residual), o escoamento do fluido entre o canteiro de obras (Alpha) e o subsolo 2 (condomínio Beta) foi causado pela baixa qualidade dos aterros, encontrados logo após o sinistro. O perfil do aterro do condomínio Beta pode ser visto na Figura 11, abaixo.

**Figura 11 – Alocação dos aterros do condomínio Beta**

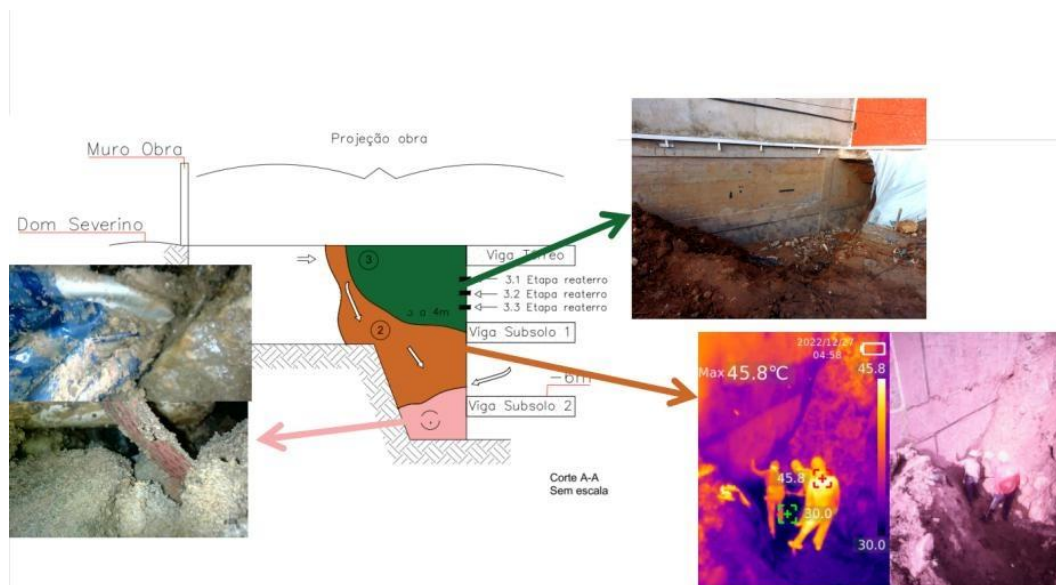
Quando a escavação chegou abaixo do nível de subsolo, foi encontrado o exato ponto de conexão entre o terreno da obra Alpha e o Condomínio Beta, o que comprovou a hipótese apresentada em 2.1.4.1. Desse modo, contatou-se a total inadequação do aterro utilizado como substrato, em desacordo com os princípios normativos da NBR 15.575/2015, e da destinação final inapropriada de resíduos sólidos, a qual contraria toda a legislação ambiental, especialmente, a lei 12.305/2010 (Política Nacional de Resíduos Sólidos) e a lei 9.605/1998 de (Lei de Crimes Ambientais).

**Figura 12 – Comprovação da alocação dos aterros do condomínio Beta**

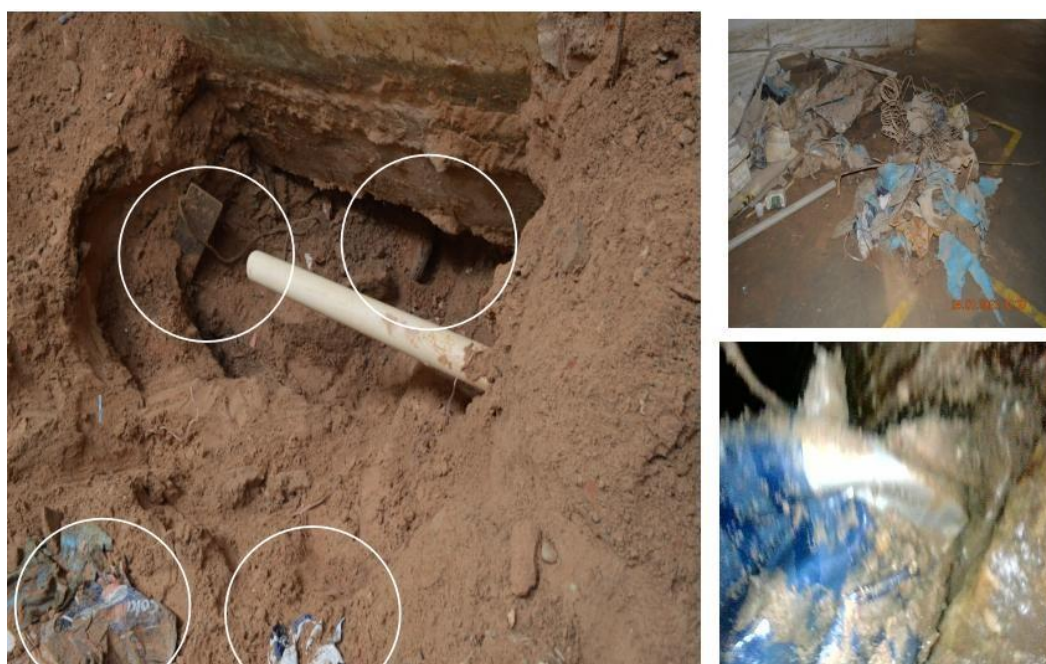
**Figura 13 – Comprovação da disposição de resíduos sólidos no aterro do condomínio Beta**

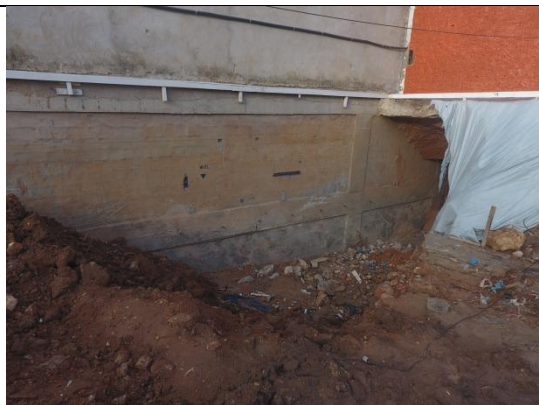
Foto: C4-001  
Ponto de fuga de passagem das águas pluviais.

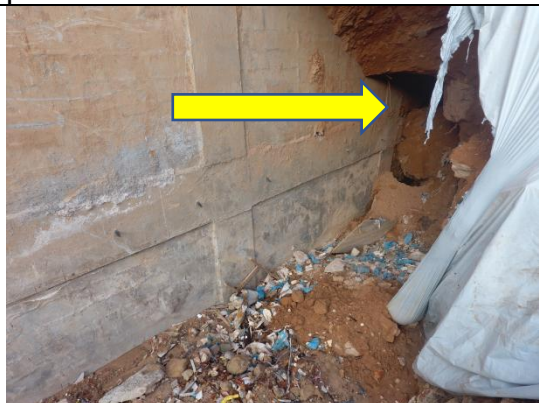
Foto: C4-003  
Ponto de fuga de passagem das águas pluviais (rolha cilíndrica residual).

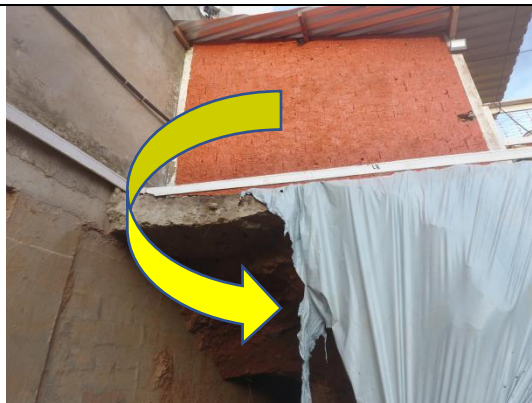
Foto: C4-004  
Área com risco de desabamento devido a estrutura ter ficado em balanço.

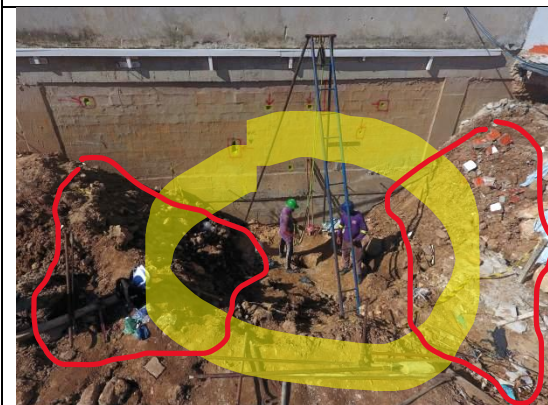
Foto: C4-007  
Teste SPT- (amarelo), parte do processo da perícia técnica sobre o sinistro. Os contornos em vermelho demonstram a qualidade do aterro original de obra Beta, que saiu após os trabalhos periciais.

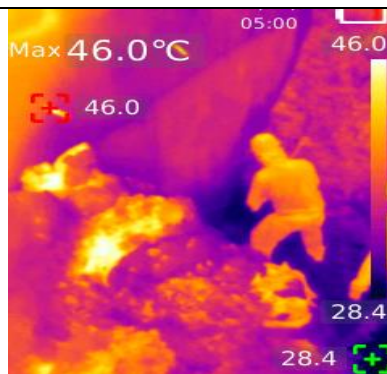
Foto: C4-010  
Termografia do ponto de fuga (Azul escuro)

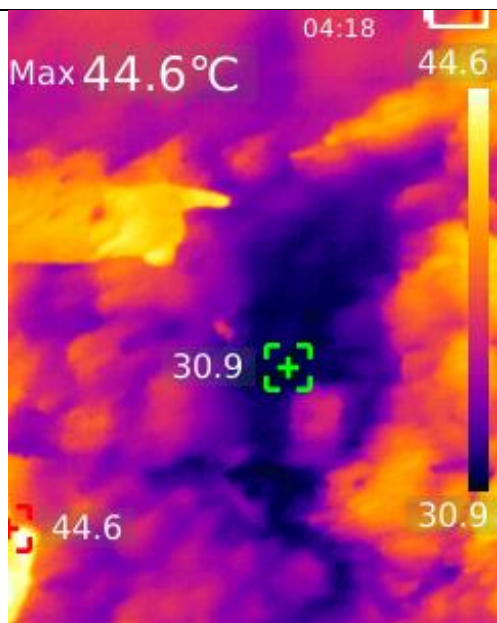
Foto: C4-011  
Termografia indicando o local do ponto de fuga (fluxo das águas do canteiro de obras para o nível - 6,00m do subsolo2 pela não resistência do material aterrado).

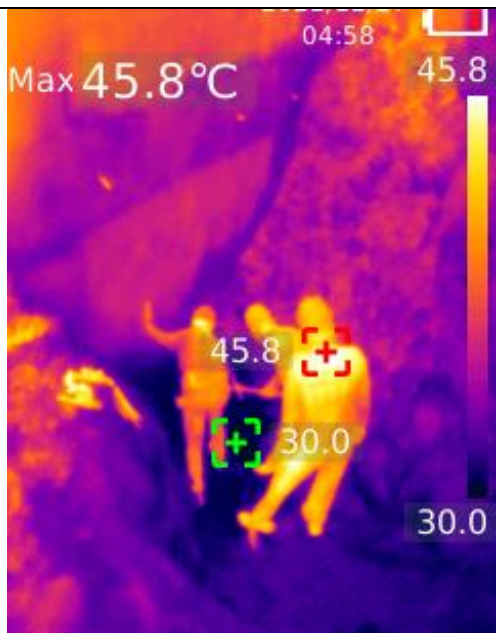
Foto: C4-013  
Termografia indicando o local do ponto de fuga

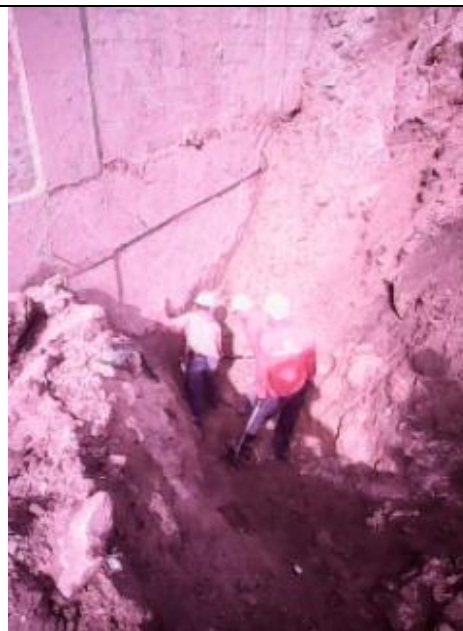
Foto: C4-014  
Termografia indicando o local do ponto de fuga (viga acima das pessoas).

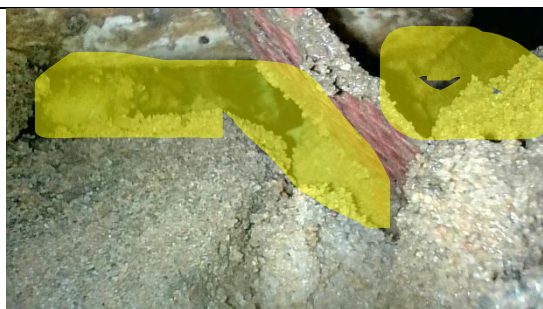
Foto: C4-015  
Sondagem dos vazios com comprovação de substrato arenoso, amarelo.

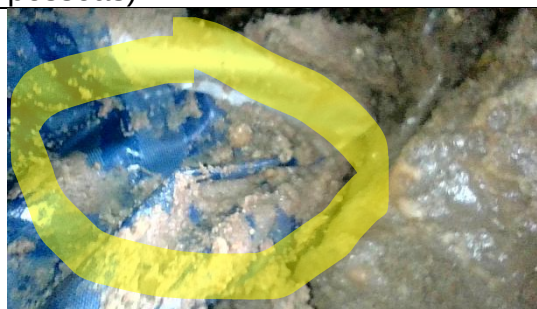
Foto: C4-016  
Sondagem dos vazios com comprovação resíduos sólidos com disposição final inadequada. (sacos plásticos de argamassas etc. Destaque em amarelo).

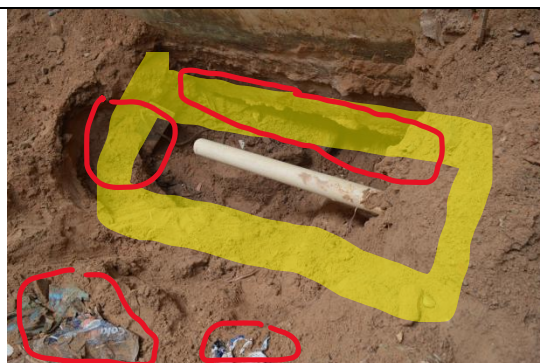
Foto: C4-018  
Momento da escavação do lado de dentro do condomínio Beta é possível ver a roda de um carrinho de mão e restos de obra. (destaque em vermelho)

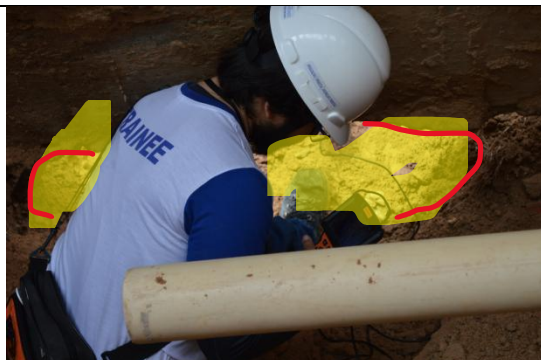
Foto: C4-019  
Momento da abertura da interface entre os imóveis. Comprovação do ponto de fuga de todo volume entre o canteiro de obras de Alpha e a parte interna do subsolo 2 de Beta.

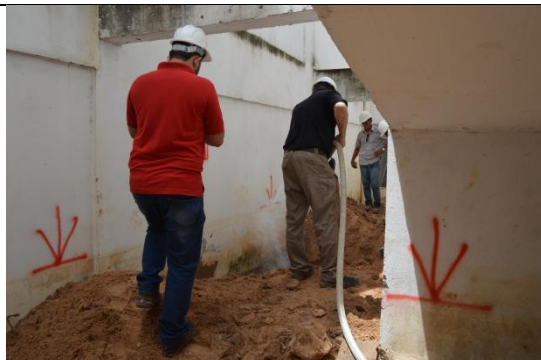
Foto: C4-021  
Comprovação do vaso comunicante na parte interna do subsolo2 – dentro do cond. Beta (área de drenagem)

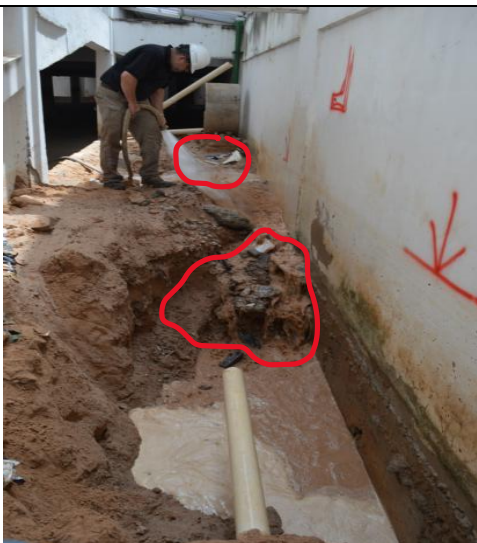
Foto: C4-023  
No momento do teste fora encontrado presença de resíduos sólidos conforme comprova imagem acima.

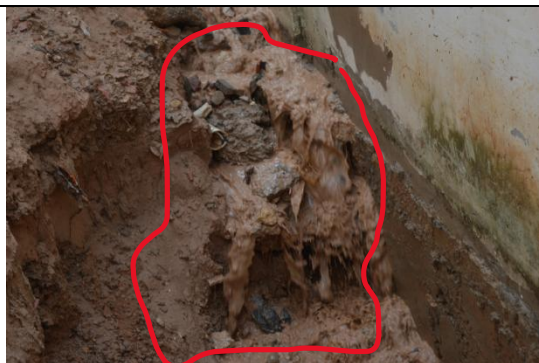
Foto: C4-024  
No momento do teste fora encontrado presença de resíduos sólidos conforme comprova imagem acima.

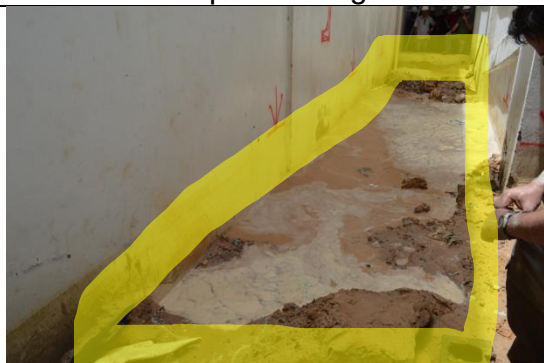
Foto: C4-025  
Vaso comunicante comprovado pelo lado do condomínio Beta, em boa parte do colchão drenante interno que existe no nível do subsolo 2, que funcionou com abertura de erupção do volume, o que acarretou a invasão do canteiro de obras de Alpha.

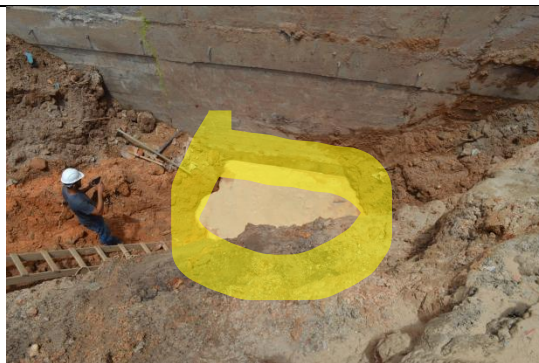
Foto: C4-026  
Vaso comunicante comprovado (lado da obra Alpha). Simulação ocorreu com êxito e um microcenário da comprovação funcional da prova cabal foi concluída com satisfação técnica.

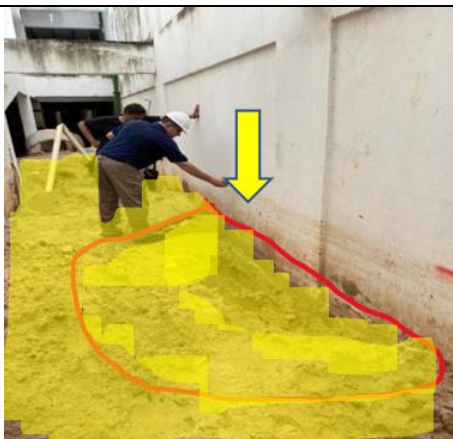
Foto: C4-027

FOTO 01- Área interna do condomínio beta – específica (área de drenagem) limitante a obra a nível 2º subsolo afetado. Destaque amarelo mostra que todo colchão drenante teve uma erupção-(círculo vermelho), por onde jorrou um volume incrível de material carreado com pedras, resíduos de resto de obras, ferragens, manilhas etc .

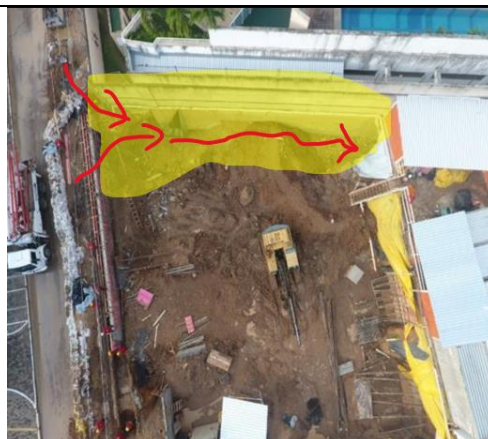
Foto: C4-028

Vista superior do canteiro de obras de Alpha e setas indicam penetração e percolação da água.
