## TRABALHO DE PERÍCIA

**Residência de alto padrão com quadro fissuratório intenso, surgido após 40 anos de construção: análises técnicas para estabelecer diagnóstico, grau de risco e providências**

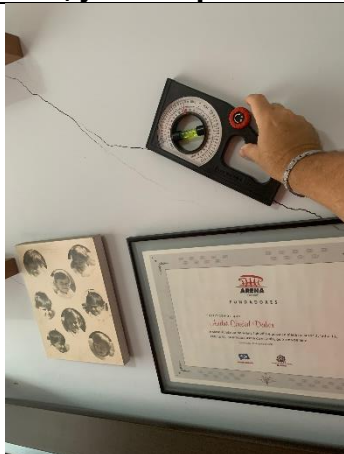
**Figura 1 – Dormitório de hóspedes. Observar fissuras pronunciadas e passantes, junto à parede externa**

a) O quadro fissuratório intenso presente tem clara prevalência nos painéis de alvenaria situados nas proximidades dos pilares P20 e P21 e vigas V9 e V16. Nesse sentido, convém que se registre que a arquitetura ousada, com grandes sacadas em balanço (com vão superior a 3m), exigiu o uso de solução estrutural igualmente ousada, como é o caso da viga V16 (que possui grande altura variável, partindo de 130 cm), sobre a qual se assenta o painel de alvenaria mais afetado;

d) Concluindo, em face de todo o observado e relatado, resta estabelecer que o quadro fissuratório intenso decorre, muito provavelmente, da sobreposição dos efeitos da fluência do concreto (sobretudo da viga V16), que já estaria tendendo à estabilização, face o transcurso de cerca de 40 anos bem como da possível acomodação das fundações do pilar P20, face a variações do nível do lençol freático;

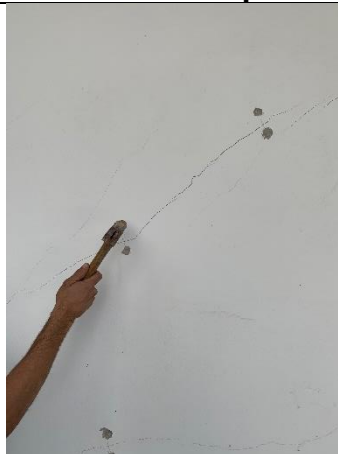
**Figura 2 – Dormitório de hóspedes. Notar fissura pronunciada, agora pela face externa da parede.**

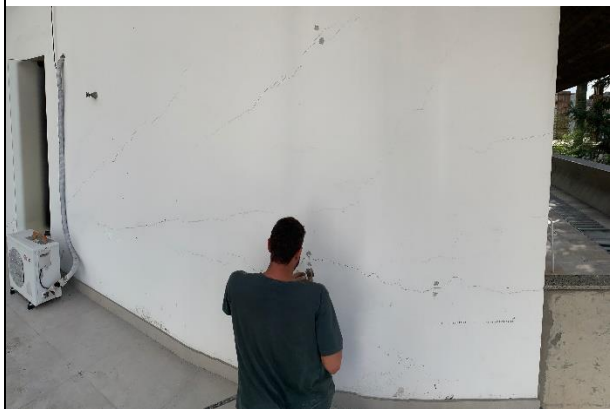
**Figura 3 – Laje exposta. Implantação de selos de controle (em vidro), para monitorar nível de atividade das fissuras**

b) Segundo se pode observar, durante o período de monitoramento (de 19.04 a 20.05.22) não ocorreu ruptura de nenhum dos 14 (catorze) selos de vidro, o que sugere que as fissuras estejam estabilizadas ou a caminho da estabilização;

a) Manter verificação permanente dos selos de monitoramento em vidro, de modo a checar sua integridade. Em caso de alguma alteração, comunicar imediatamente um profissional habilitado (Eng. Civil ou Arquiteto), para as devidas providências;

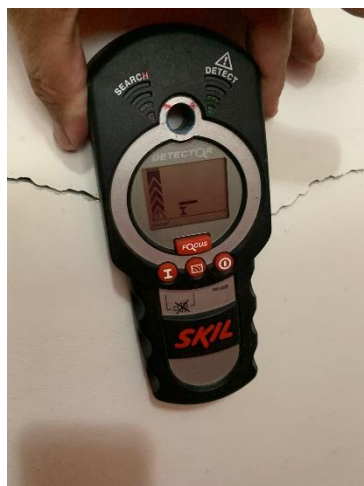
**Figura 6 – Dormitório de hóspedes.**  
Detalhe da figura anterior, com o  
equipamento detectando presença de  
eletroduto ativo.

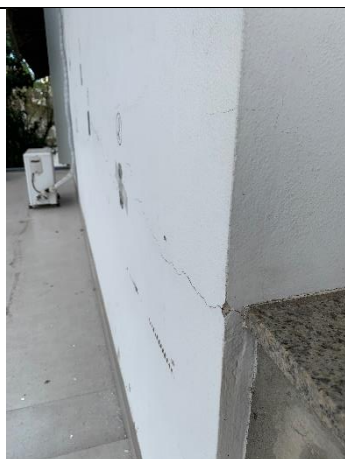
**Figura 7 – Laje exposta. Vista parcial  
da parede com fissuração intensa**

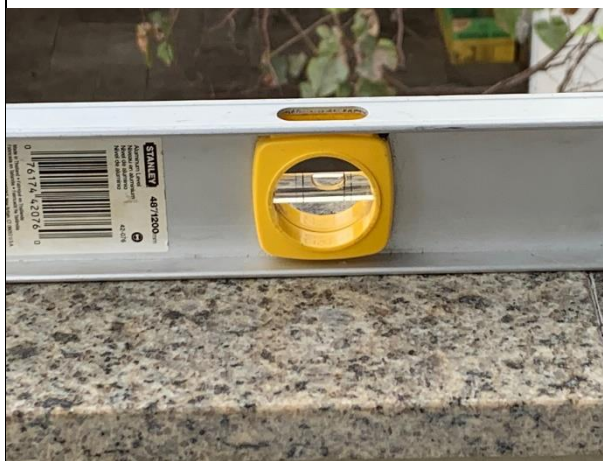
**Figura 22 – Verificação de nível, no peitoril da sacada frontal. Notar leve desnivelamento.**

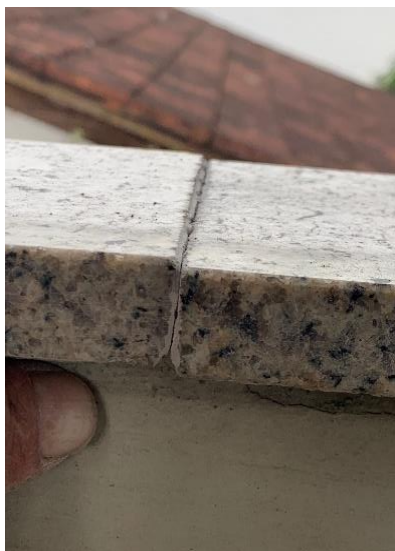
**Figura 23 – Notar placa de granito solta, no peitoril da sacada frontal**

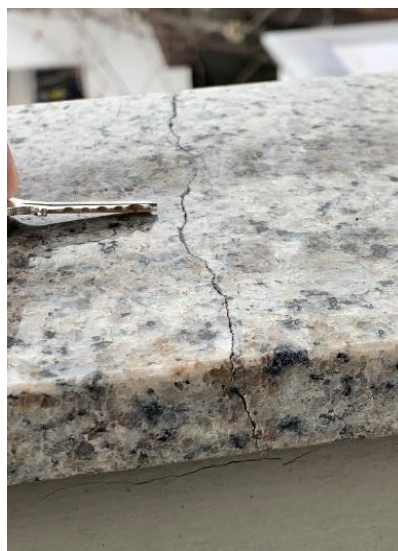
**Figura 24 – Notar placa de granito fissurada, no peitoril da sacada frontal**

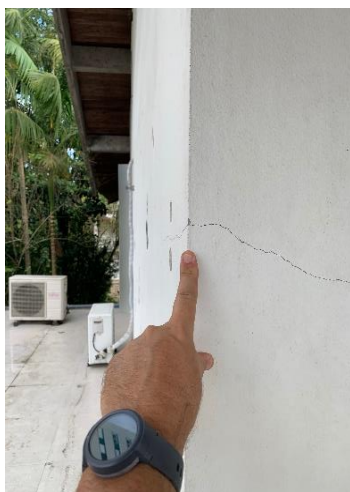
**Figura 25 – Observação da envoltória de fissuras, junto à sacada frontal**

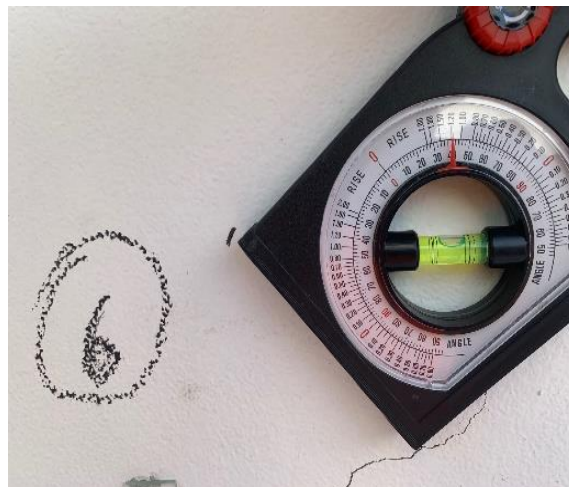
**Figura 26 – Aferição da inclinação das fissuras, junto ao ponto 6 (40°)**

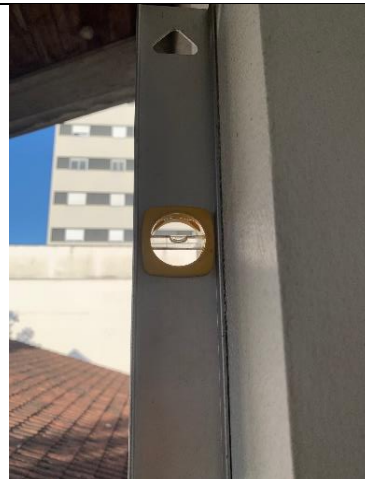
**Figura 28 – Detalhe da figura anterior. Observar prumo satisfatório**

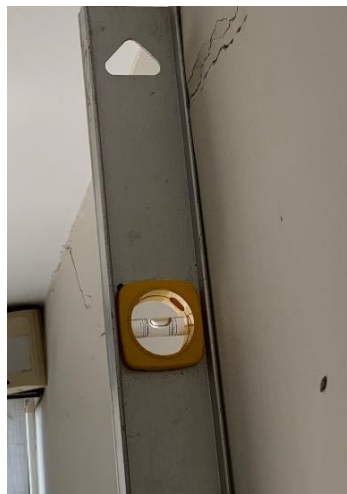
**Figura 30 – Detalhe da figura anterior. Notar leitura satisfatória**

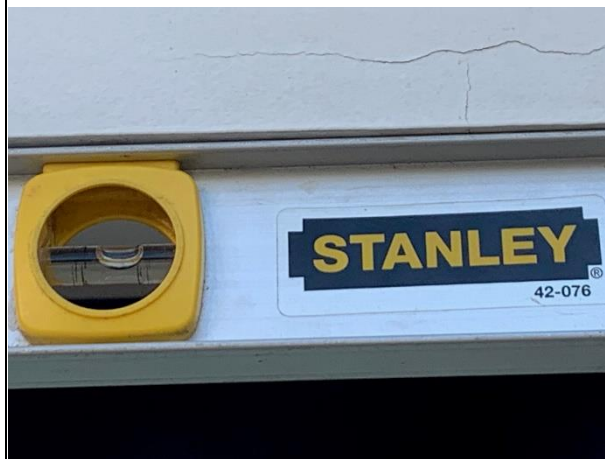
**Figura 32 – Detalhe da figura anterior. Notar leve desnivelamento**

c) A tipologia das fissuras e as medições de prumo e nível efetuados, sugerem, ainda, que possa ter havido alguma acomodação de fundações, notadamente no Pilar P20. Tal suspeita se ancora no relato de que foram utilizadas estacas de eucalipto e no fato do nível atual do lençol freático se encontrar abaixo da cota de fundo deste bloco de fundação (que tem altura de 50cm, segundo projeto estrutural), conforme se pode verificar nas medições realizadas e apresentadas na tabela 1, a seguir:

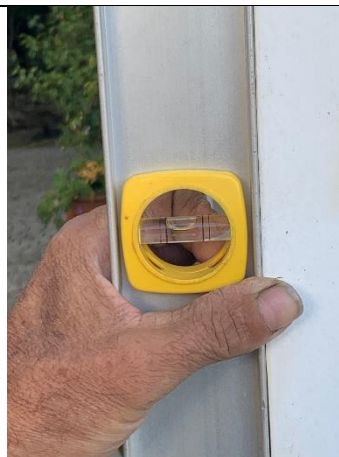
**Figura 34 – Detalhe da figura anterior. Notar leve desaprumo**

b) Paralelamente, proceder inspeção das fundações dos pilares P20 e P21, sendo desejável que se estenda, também, aos pilares P12 e P13. Tal inspeção consistirá na abertura de trincheira por escavação mecânica (sugerido o uso de mini escavadeira, por facilidade de acesso e operação), para verificação da integridade e do nível de conservação das estacas, sendo necessário acompanhamento técnico por profissional habilitado (eng. civil ou arquiteto);

c) Em se constando eventuais danos às estacas, com redução de sua capacidade portante, deverá ser elaborado e implantado o respectivo projeto de reforço de fundações.

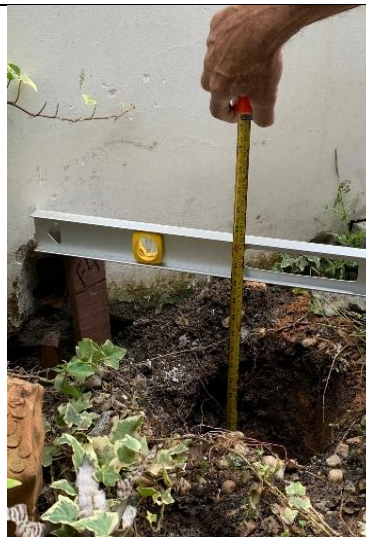
**Figura 38 – Leitura do nível do lençol freático (furo F4)**

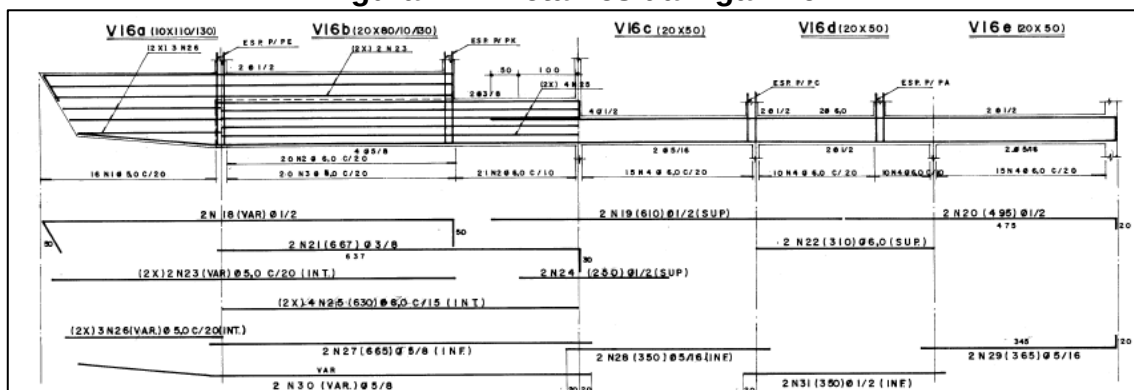
**Figura 47 – Detalhes da viga V16.**
