## **APLICAÇÃO DA INSPEÇÃO PREDIAL COMO FERRAMENTA SOCIAL**

## Aplicação Da Inspeção Predial Como Ferramenta Social

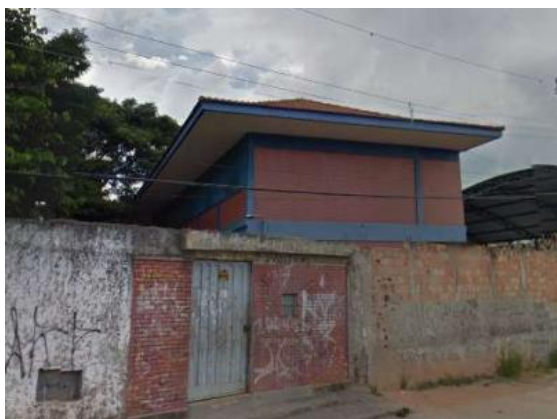
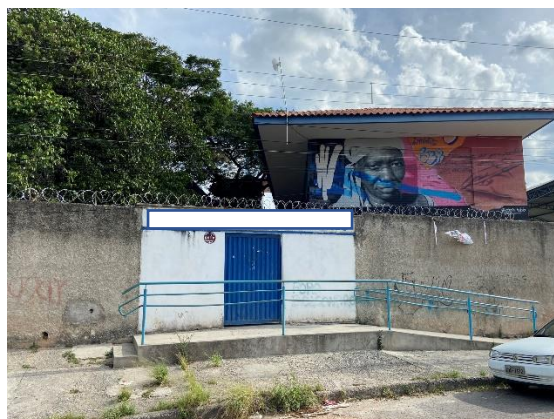
Observações: A entrada da escola foi adaptada para possuir acessibilidade e foram instalados corrimão e guarda corpo. O muro foi revestido e foram instaladas cercas de segurança do tipo concertina.

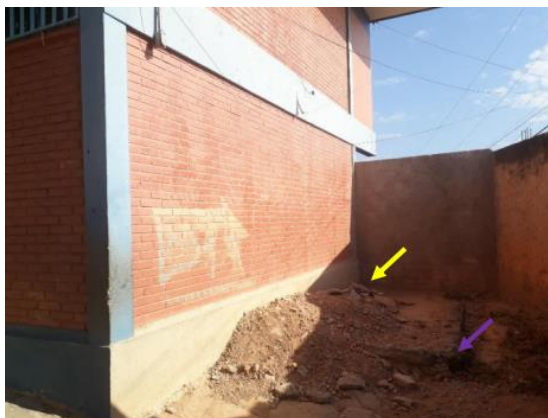
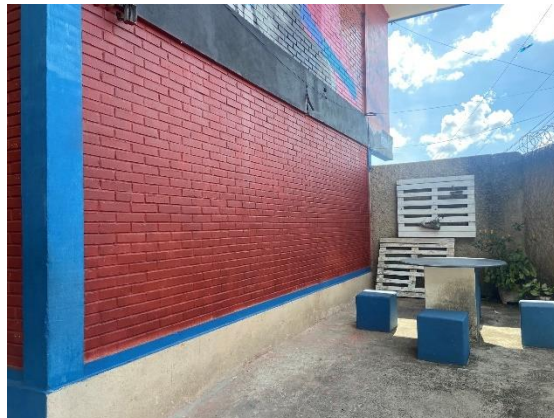
**Registro Fotográfico 02**

Observações: O entulho foi retirado, o piso foi revestido e a fachada do imóvel pintada.

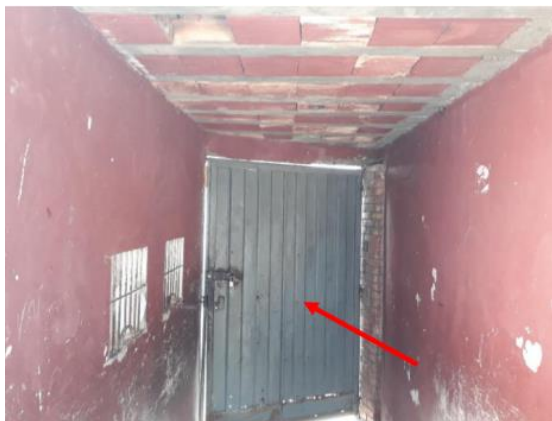
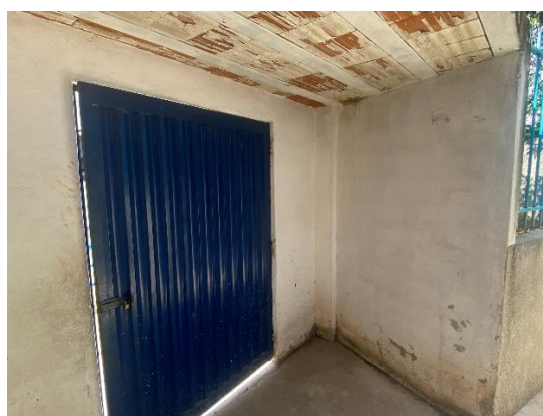
Observações: A guarita de entrada e o portão foram restaurados; contudo, cabe ressaltar a falta de impermeabilização da laje.

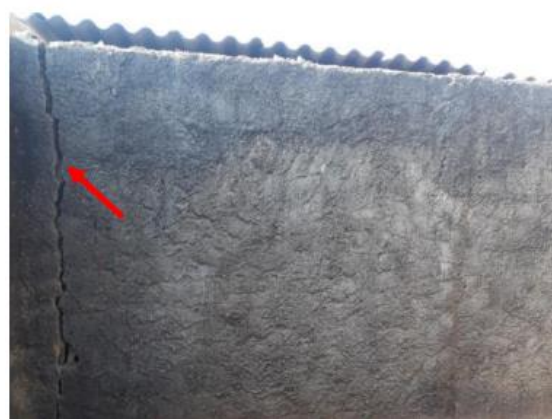
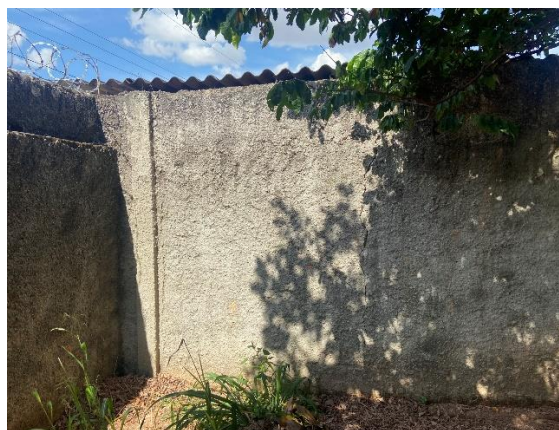
Observações: As fotos mostram que a fenda de 35 mm que existia no muro foi tratada.

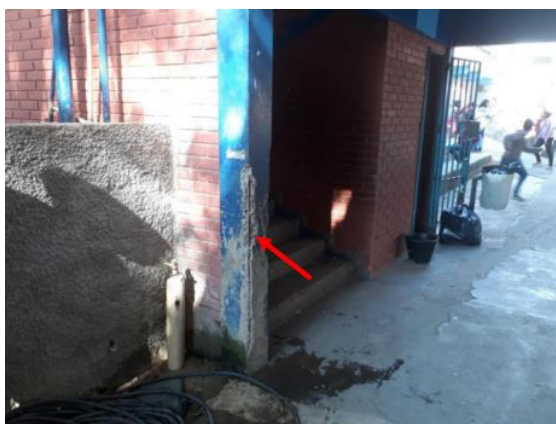
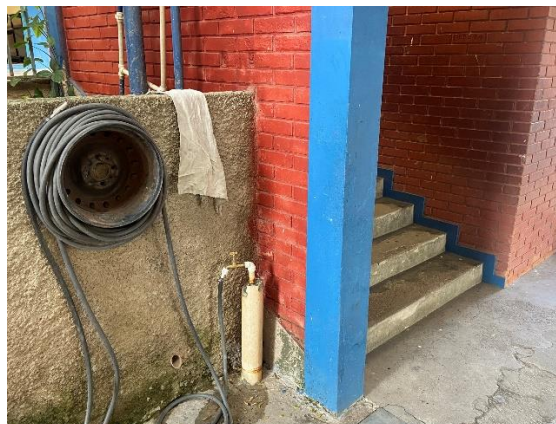
Observações: As armaduras expostas no pilar localizado na base das escadas foram tratadas.

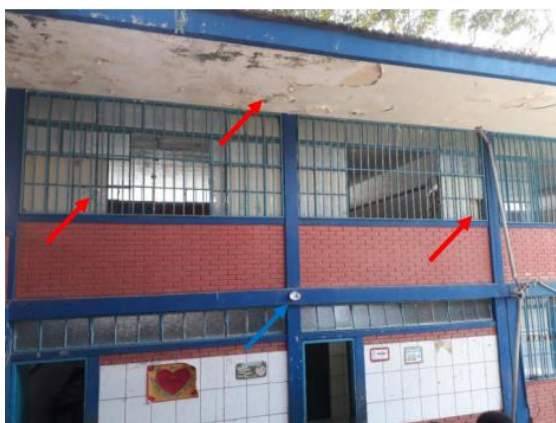
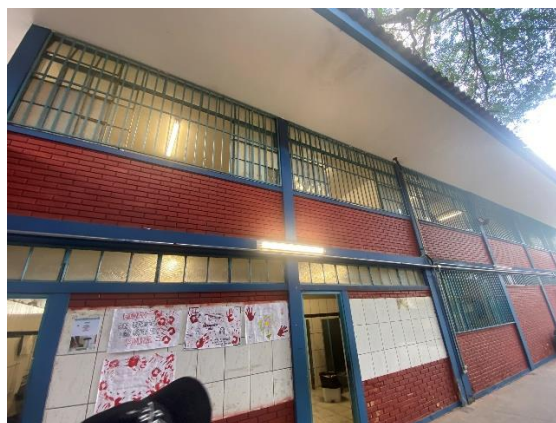
Observações: A primeira foto aponta as infiltrações e degradação da pintura no teto, vidros quebrados, falta de lâmpada e arandela, eletrodutos quebrados e cabos de dados expostos. Contudo como pode se observar na segunda foto os itens foram corrigidos.

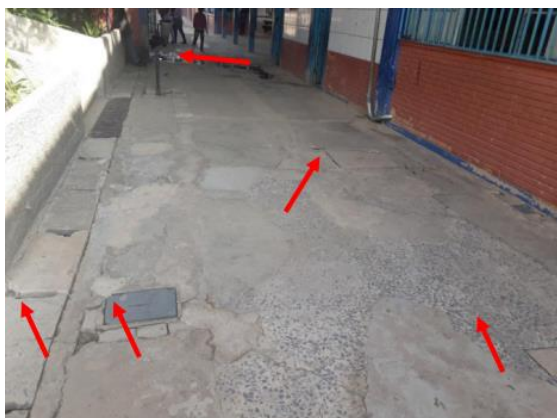
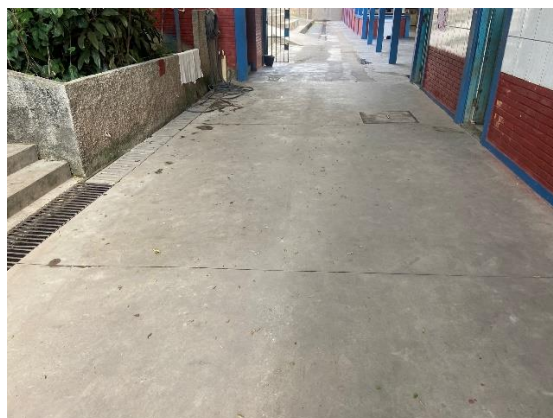
Observações: A primeira foto mostra o pátio de entrada com degradação do piso, caixas de passagem e proteção das canaletas de drenagem quebradas. Conforme registrado na segunda foto as falhas foram corrigidas nessa região

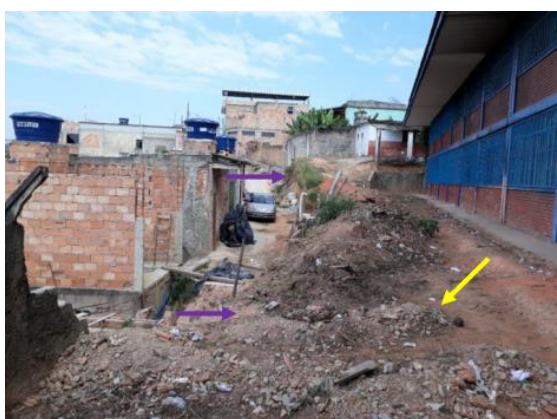
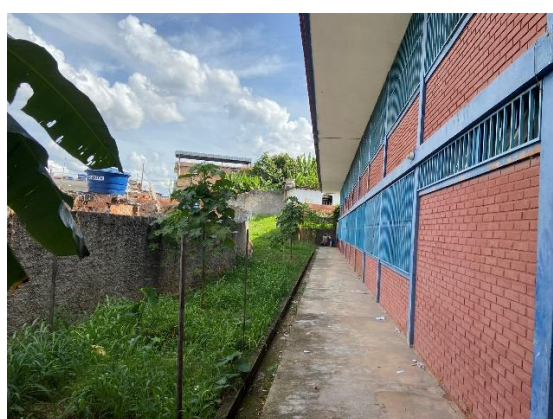
### Registro Fotográfico 08

Observações: O muro divisor da escola foi construído, sendo esse um dos principais problemas enfrentados pela escola na época, uma vez que a mesma ficava vulnerável ao ataque de vândalos. Na região está sendo instalada uma horta.

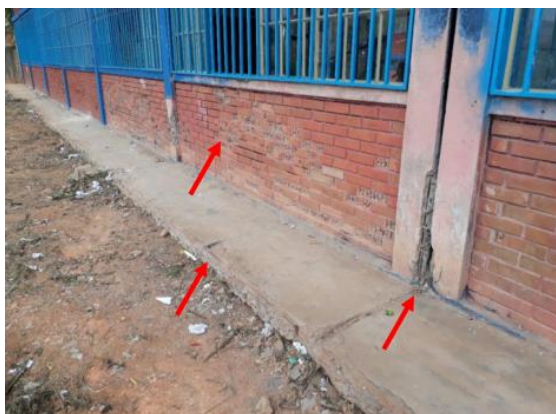
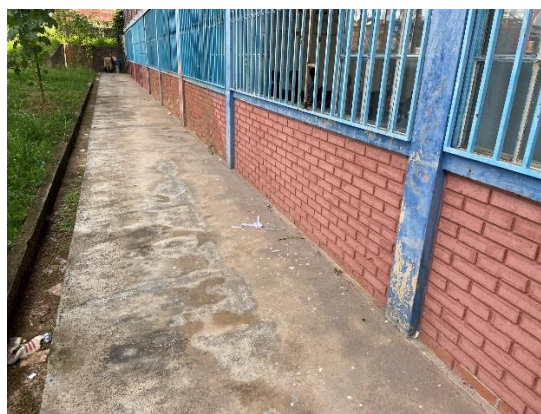
Observações: A calçada e a fachada dos fundos da escola foram restauradas. Convém ressaltar que a calçada foi ampliada, sendo construída também uma canaleta de drenagem.

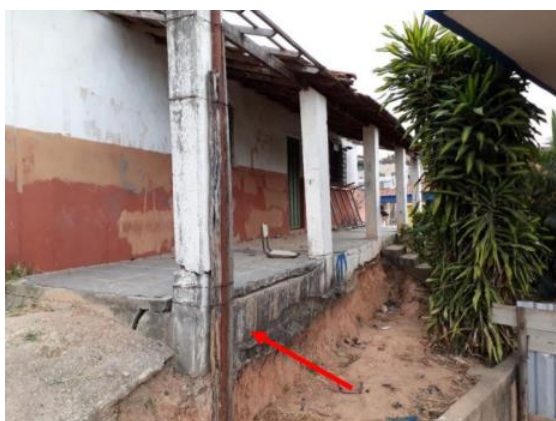
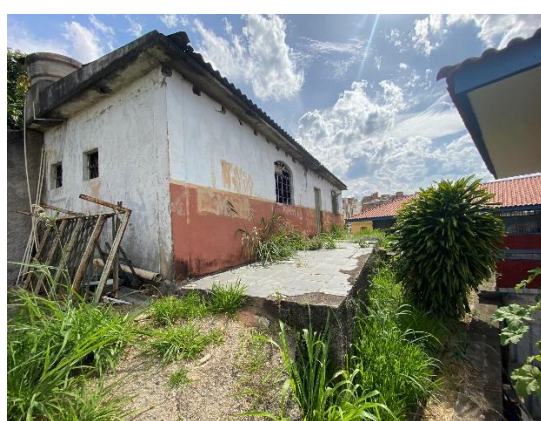
Observações: A edícula anexa à escola encontra-se em estado de ruína, na data da primeira vistoria foi apontado o risco de colapso do pilar e do telhado da varanda. Conforme constatado, o pilar e a varanda foram retirados e a edícula foi isolada do acesso dos usuários até que a mesma possa ser demolida.

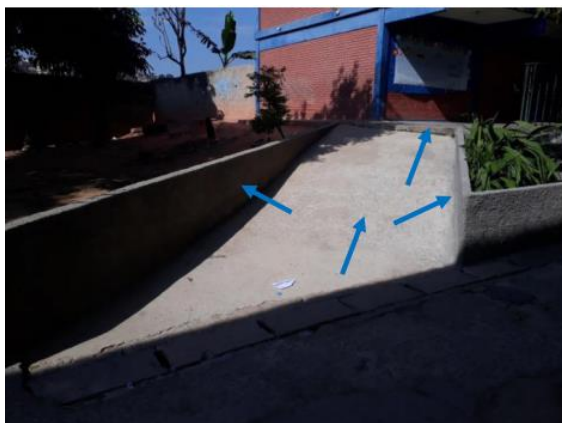
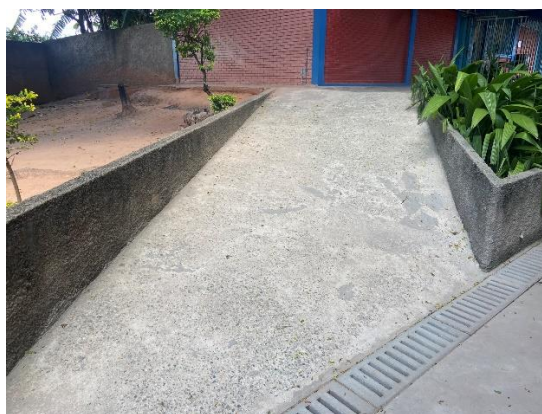
Observações: A rampa possuía um degrau, inclinação superior a 8% e estava sem corrimão. Conforme registrado, a inclinação foi corrigida e o degrau retirado, estando pendente a instalação do corrimão.

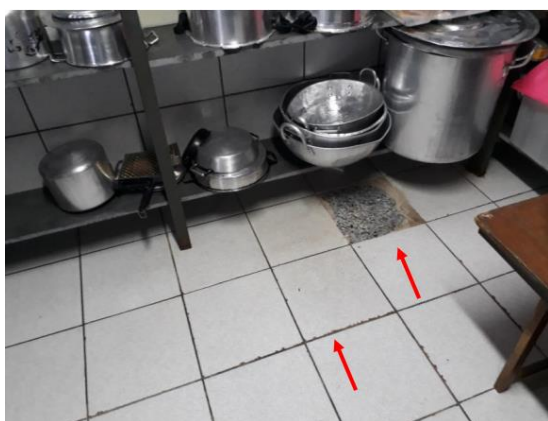
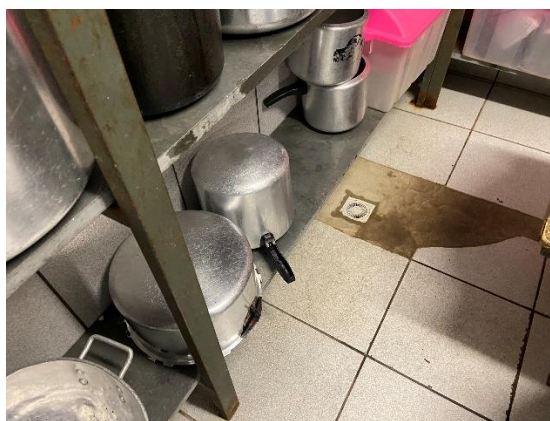
Observações: A primeira foto aponta a utilização de um sistema de drenagem improvisado na cantina da escola. Na segunda foto foi constatada a instalação de ralo e tubulação até a rede de esgoto.

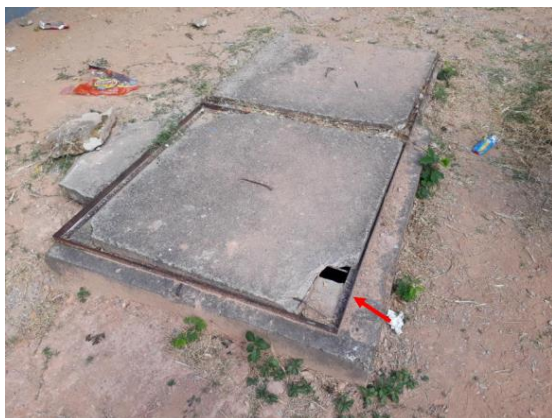
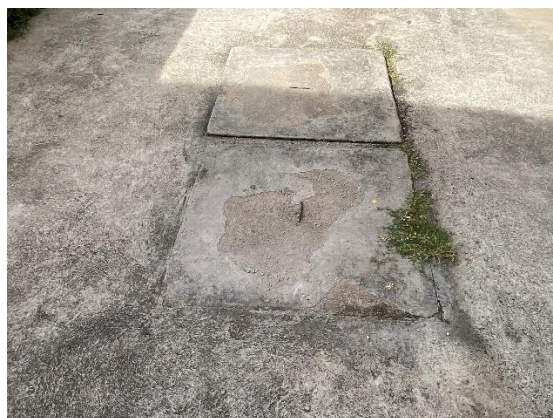
Observações: A primeira foto mostra a tampa quebrada do reservatório inferior de água. A tampa foi substituída e o piso na região foi revestido.

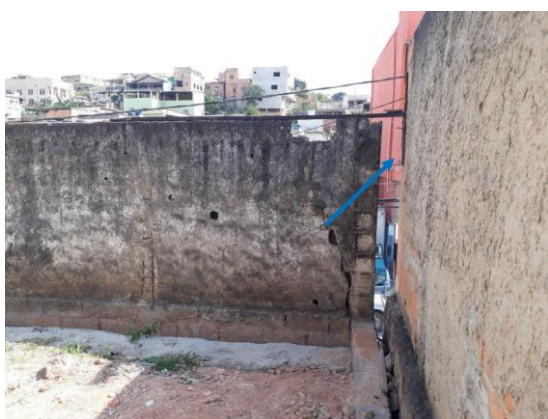
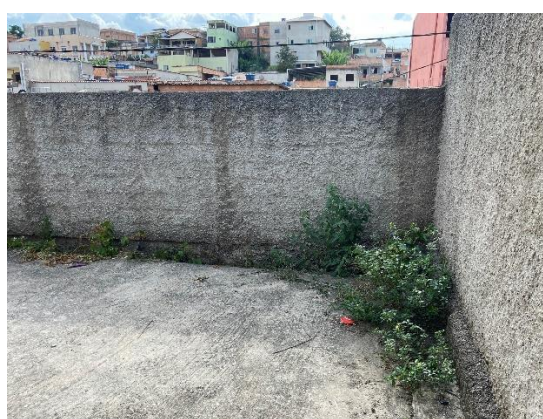
Observações: O muro divisor da escola possuía uma abertura. Cabe ressaltar que do outro lado há um desnível de aproximadamente 4 m de altura, o que colocava em risco a segurança dos alunos, principalmente por se tratar de uma escola de ensino fundamental. Conforme registrado, a abertura foi eliminada.

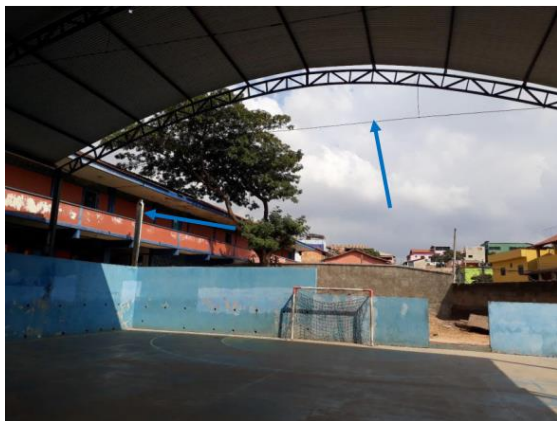
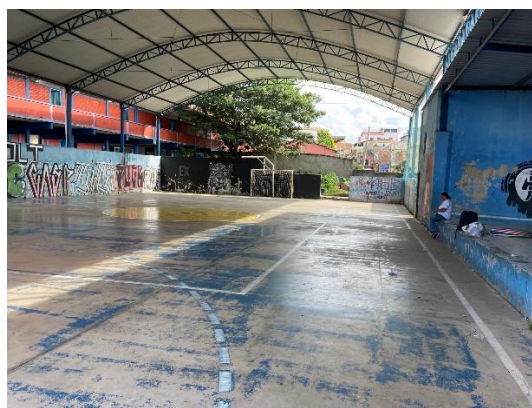
Observações: Durante a primeira vistoria foi registrado o colapso de parte do telhado da quadra poliesportiva devido as chuvas que derrubaram uma arvore, a qual atingiu o telhado. Conforme registrado, o telhado foi refeito.

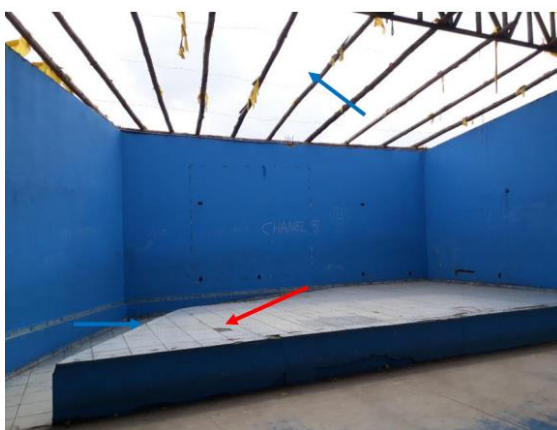
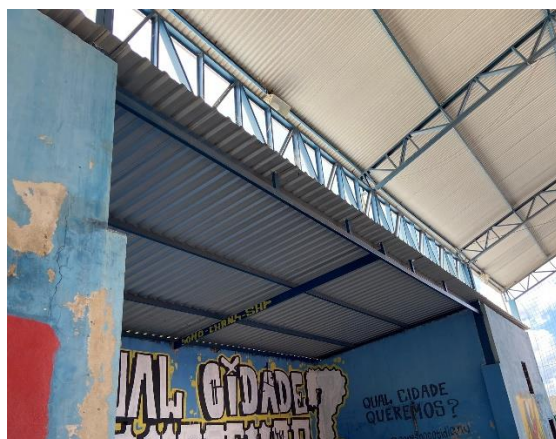
Observações: Foi instalado telhado no palco localizado na quadra poliesportiva. Cabe ressaltar que a rampa do palco não possui corrimão e o piso apresenta peças cerâmicas quebradas.

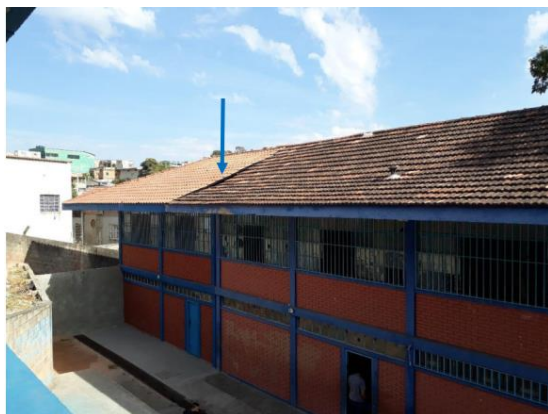
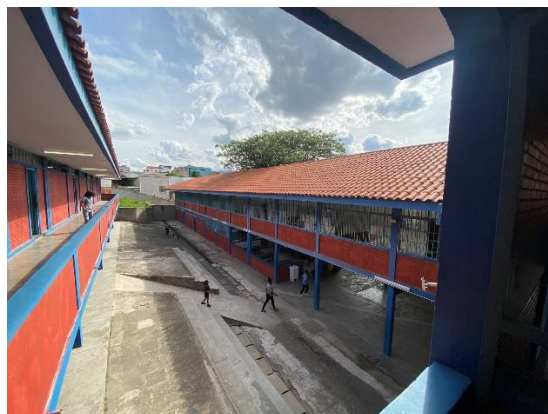
Observações: Durante as obras de ampliação da escola o novo telhado não seguiu os mesmos padrões construtivos do antigo, criando assim um vão que permitia a entrada de água, causando diversas infiltrações. Cabe ressaltar que o telhado antigo possuía várias telhas quebradas, o que agravava ainda mais a situação. A segunda foto mostra que o telhado foi completamente refeito.

Na ampliação da escola o telhado foi feito com padrão construtivo diferente do original. A descontinuidade ocasionou uma abertura, que gerava infiltração na laje. A construção da quadra poliesportiva não foi concluída, pois a empresa que ganhou a licitação declarou falência. Esses itens foram corrigidos; porém, é importante ressaltar que tal fato revela uma possível deficiência no processo de licitação.

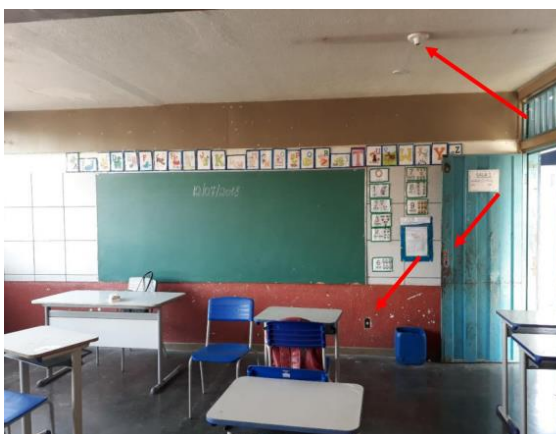
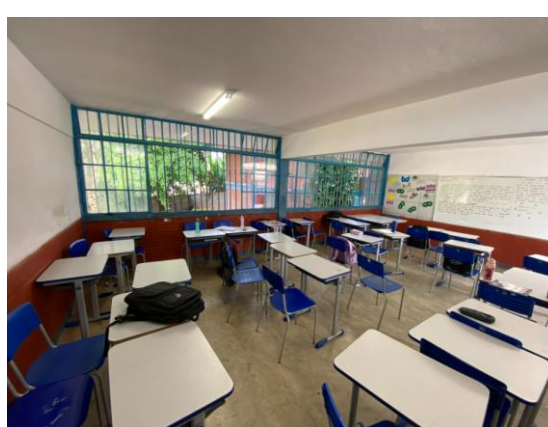
Observações: As salas de aula não possuíam lâmpadas elétricas e acabamento nas tomadas, o quadro negro estava deteriorado e as portas sem maçaneta. Conforme registrado, todos os itens foram corrigidos.

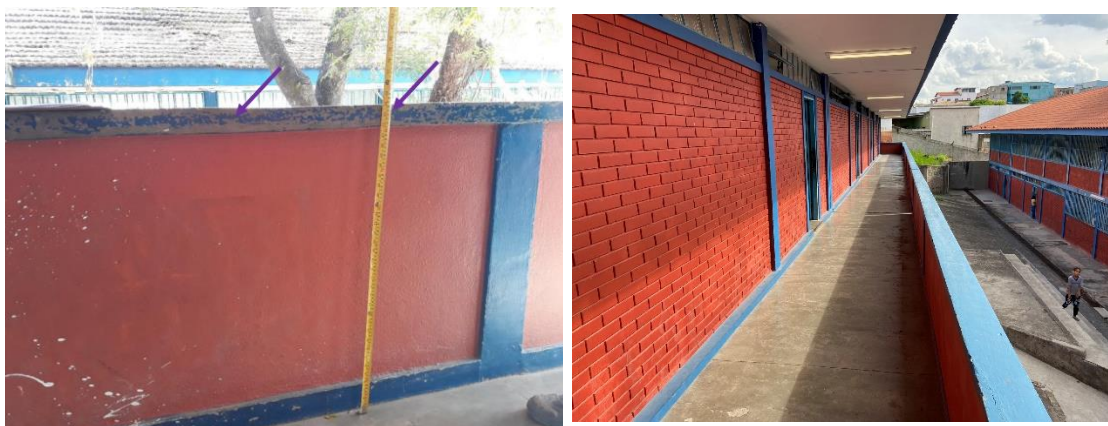
### Registro Fotográfico 19

Observações: Durante a primeira vistoria foi registrado que os guarda corpos do segundo pavimento possuíam 30 cm a menos do que o estabelecido pelas normas. Conforme registrado na vistoria esse item não foi corrigido.

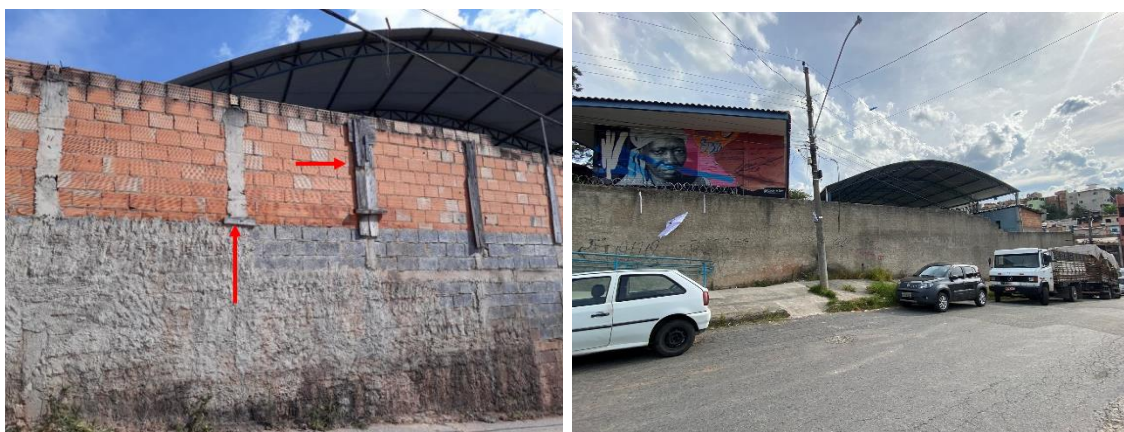
### Registro Fotográfico 20

Observações: O muro de divisa da escola não possuía revestimento e as formas não haviam sido retiradas. Estas inconformidades foram corrigidas.
