**ESTUDO DE CASO: ESTRATÉGIAS APLICADAS NO  
DIAGNÓSTICO DE UM EMPREENDIMENTO COM  
RELEVÂNCIA HISTÓRICA**

## ESTUDO DE CASO: ESTRATÉGIAS APLICADAS NO DIAGNÓSTICO DE UM EMPREENDIMENTO COM RELEVÂNCIA HISTÓRICA

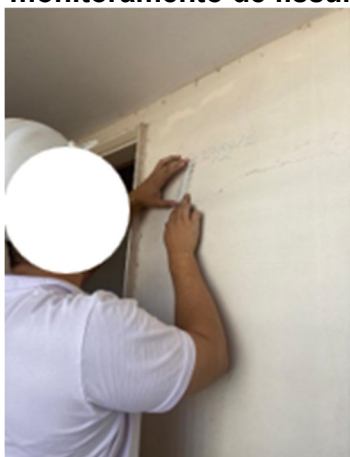
**Figura 5 – Registro do 1º monitoramento de fissura**

Tendo em vista que a edificação possuía um quantitativo significativo de trincas e fissuras, preliminarmente promoveu-se o mapeamento e monitoramento quinzenal de 60 aberturas catalogadas (Figura 5 e Figura 6). Tendo sido aplicados três métodos de verificação das aberturas, sendo eles: monitoramento da espessura (mm), monitoramento do comprimento (cm) e uso de testemunha de gesso.

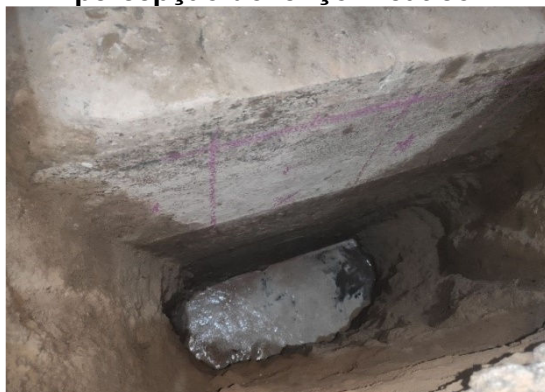
Na ocasião da vistoria, o nível do lençol freático se encontrava variando (Figura 10), apesar dessa evidência ter indicado que o bloco está constantemente submetido à saturação, acrescido da condição de estar em uma região litorânea, não foram notadas anomalias visíveis nessa estrutura, como corrosão da armadura ou fissuração do concreto.

**Figura 10 – Bloco de fundação, com percepção do lençol freático**

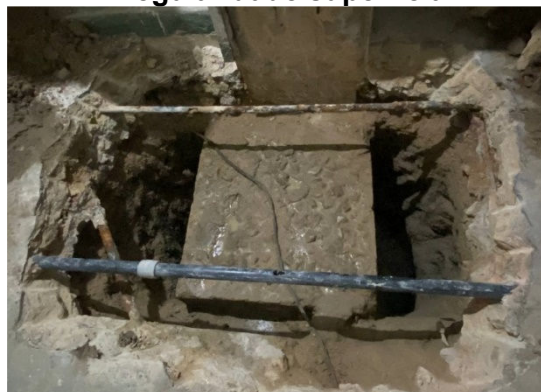
Por outro lado, foi possível identificar o uso da brita 3 como agregado graúdo, devido à irregularidade superficial superior do bloco (Figura 11). Sendo assim, foi analisado que embora o bloco sofra com a constante variação do nível do lençol freático, o bom estado de conservação do mesmo poderia estar atribuído à restrição da penetração do oxigênio presente na atmosfera, sendo esse agente regulador das reações de corrosão.

**Figura 11 – Vista do bloco de fundação, com percepção de irregularidade superficial**

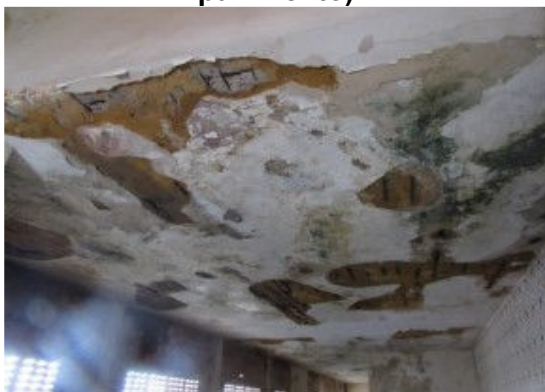
Majoritariamente, os pavimentos superiores apresentaram corrosão avançada na armadura e consequente deslocamento do concreto, já algumas frações desses pavimentos apresentaram corrosão em proporções menores. Observou-se que a laje do hall social do 12º pavimento apresentou corrosão da armadura, e consequente deslocamento do concreto em toda sua extensão Figura 12 e Figura 13.

**Figura 12 – Presença de infiltração, corrosão da armadura e deslocamento do concreto (12º pavimento)**

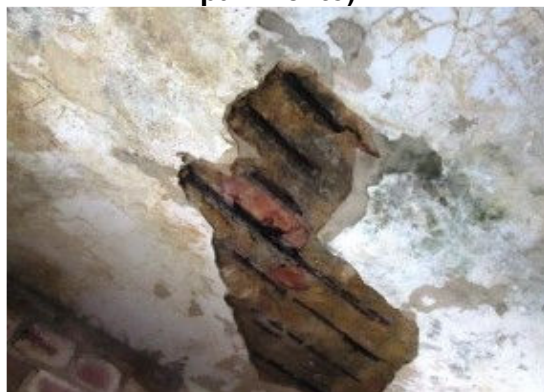
**Figura 13 – Presença de infiltração, corrosão da armadura e deslocamento do concreto (12º pavimento)**

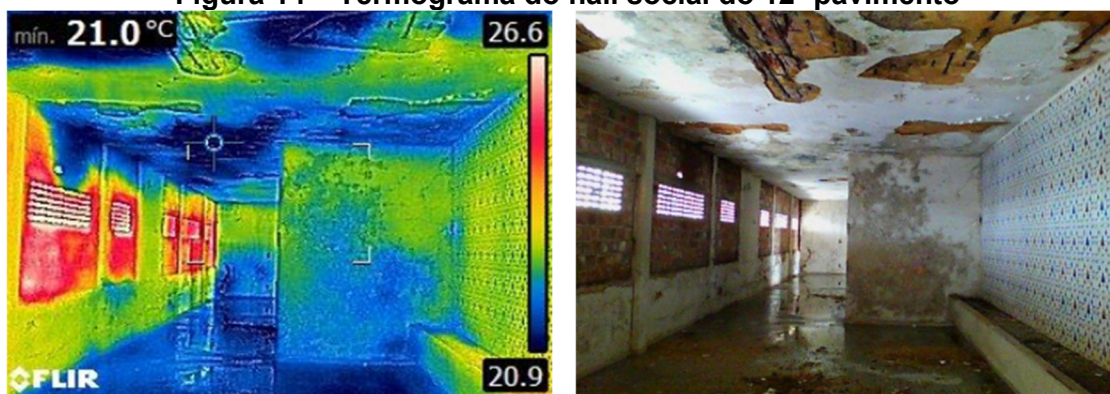
Ao realizar ensaio de termografia na área onde se situa a laje mencionada constatou-se um quadro de infiltração generalizada neste elemento (Figura 14) e a existência de significativa umidade devido a empoçamentos, empoçamentos estes que se propagaram e atingiram pavimentos inferiores.

**Figura 14 – Termograma do hall social do 12º pavimento**

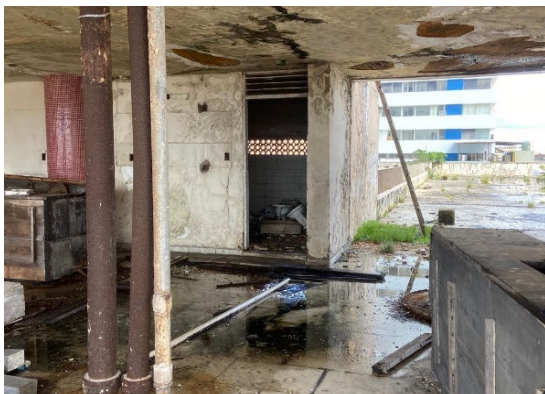
A laje superior do 3º pavimento, parte da laje do tipo caixão perdido, também se encontrava em estado de corrosão da armadura avançado (Figura 15). Através do ensaio de boroscopia, ensaio este utilizado para obtenção de imagens em locais confinados ou de difícil acesso, foi possível detectar destacamento de concreto na laje citada (Figura 16).

**Figura 15 – Corrosão da armadura na laje do tipo caixão perdido situada no 3º pavimento, associada à infiltração**

Outrossim, recomendou especial atenção à laje caixão, considerando as anomalias externas e visíveis, como também a umidade interna, associada aos indícios de corrosão da armadura, constatadas na boroscopia.

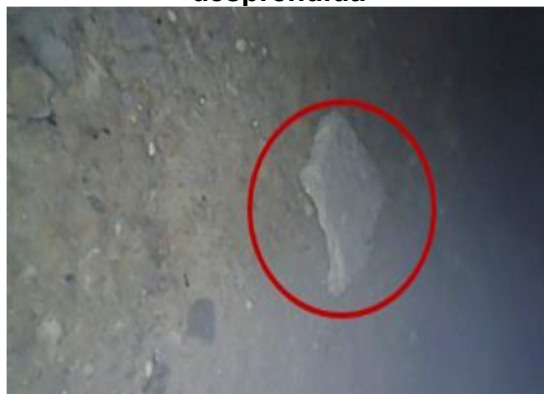
**Figura 16 – Ensaio de boroscopia da laje superior do 3º pavimento, com destaque para fração de concreto desprendida**

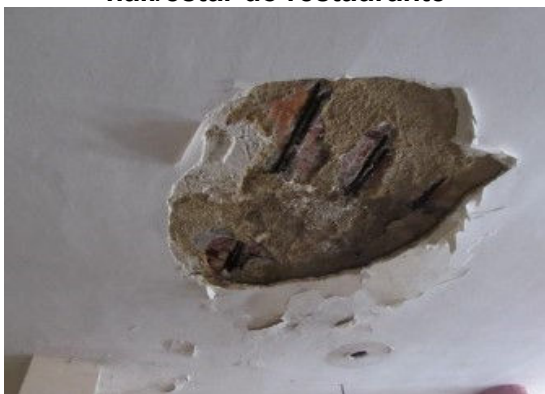
No 2º pavimento é relevante destacar a laje superior do hall de entrada do restaurante bem como o pilar da cozinha, ambos com corrosões das armaduras visíveis (Figura 17 e Figura 18).

**Figura 17 – Corrosão da armadura com deslocamento do concreto na laje hall/estar do restaurante**

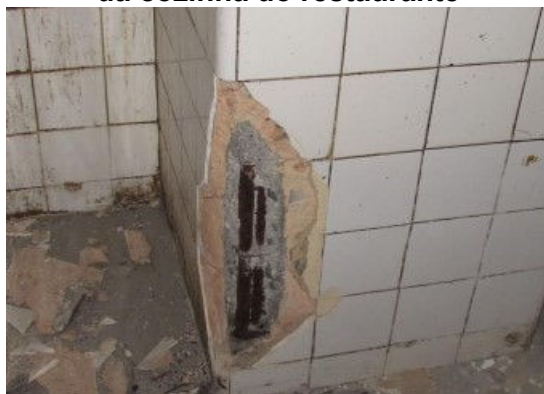
**Figura 18 – Corrosão da armadura e deslocamento do concreto no pilar da cozinha do restaurante**

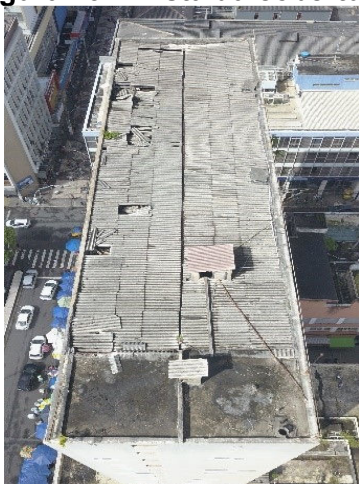
As principais não conformidades identificadas foram: telhado danificado, sistemas de impermeabilização da laje inexistente, corrosão de armadura, infiltração, trincas e cupins. Salienta-se que as anomalias que mais afetavam e prejudicavam o desempenho da edificação em estudo eram aquelas advindas da ruína parcial do telhado (Figura 20) e do entupimento das calhas, ocorrências estas que possibilitavam o ingresso considerável de águas pluviais, desencadeando quadros de infiltração em diversas lajes inferiores.

**Figura 19 – Vista da cobertura**

É pertinente enaltecer que as citadas infiltrações contribuíam para o processo acelerado de corrosão nas peças estruturais, primordialmente nas lajes. Nesse contexto, recomendou-se a correção imediata dos danos existentes no telhado da edificação e recuperação estrutural da laje de cobertura do 12º pavimento, tendo em vista o seu elevado nível de comprometimento e risco de

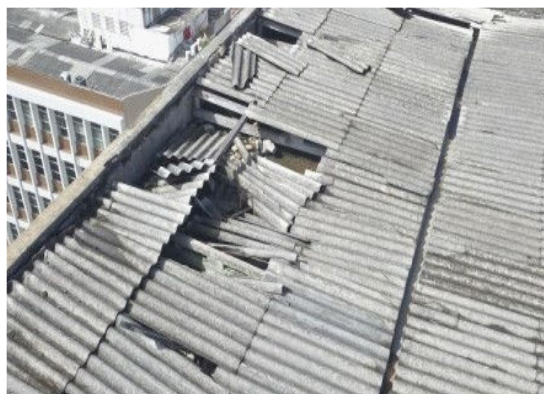
**Figura 20 – Telhas danificadas**

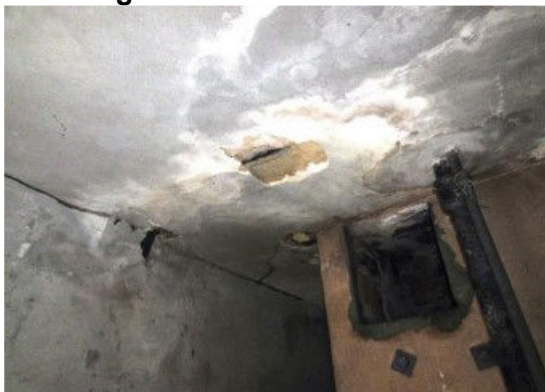
Quanto ao subsistema de impermeabilização foi identificado a ineficiência do mesmo na laje da casa de máquinas, causando infiltrações, e por conseguinte corrosão da armadura e deslocamento do concreto (Figura 21 e Figura 22).

**Figura 21 – Deficiência de impermeabilização da laje da casa de máquinas causando infiltrações, e por conseguinte corrosão da armadura**

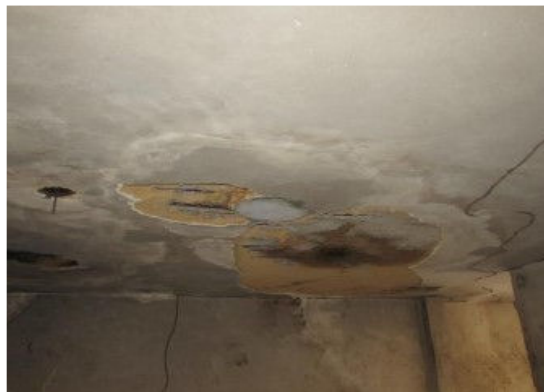
**Figura 22 – Infiltração, corrosão da armadura e deslocamento do concreto, na casa de máquinas**

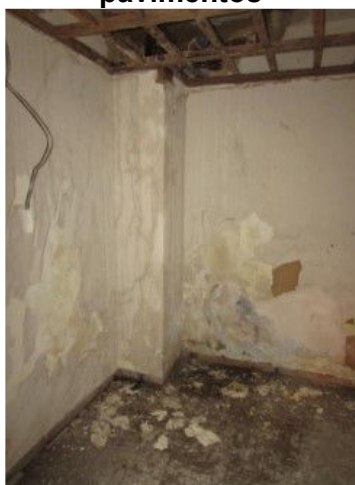
Outro ponto de destaque quanto às falhas no sistema de drenagem é a infiltração observada nas regiões onde estava inserido um shaft central que abrigava tubulação dessa rede (Figura 23). Foram observados indícios de

umidade em todos os pavimentos da torre, nas limitações do referido shaft, com aumento da umidade na direção dos pavimentos inferiores.

**Figura 23 – Exemplo do shaft que originava vazamento em todos os pavimentos**

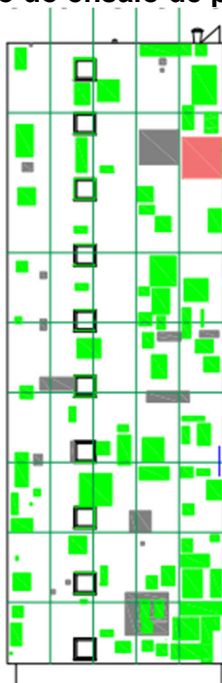
verde), das áreas que já apresentavam perda de aderência das pastilhas ao substrato (representado pela cor rosa), dentre outras, conforme ilustrado na Figura 25.

**Figura 25 - Mapeamento do ensaio de percussão nas fachadas**

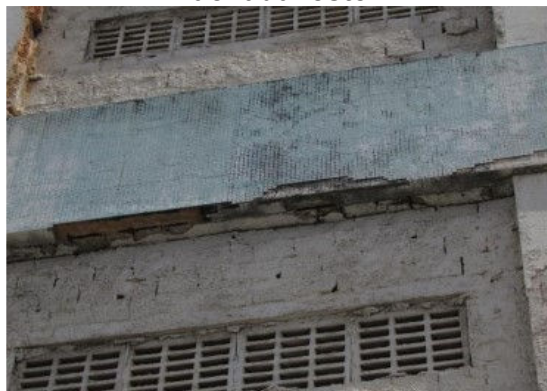
Dentre as fachadas analisadas, a fachada leste da torre era a que mais possuía avarias em maior intensidade (Figura 26 e Figura 27) especialmente devido à deficiência na vedação, onde foi realizada substituição das esquadrias por alvenaria, como também corrosão da armadura nas vigas e pilares localizados nessa região. As fachadas norte e sul apresentaram comportamento parecido, com manchas de umidade nas regiões onde foram realizados reparos e o revestimento em pastilha retirado.

**Figura 26 – Avarias verificadas na fachada leste**

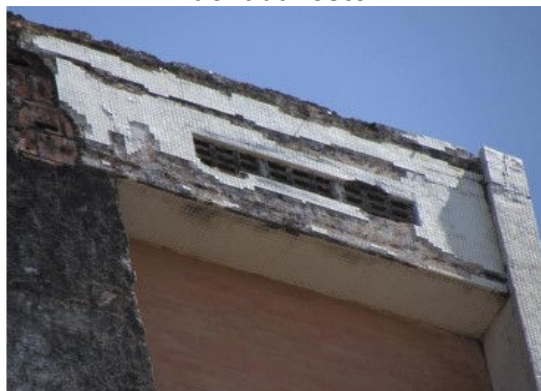
**Figura 27 – Avarias verificadas na fachada leste**

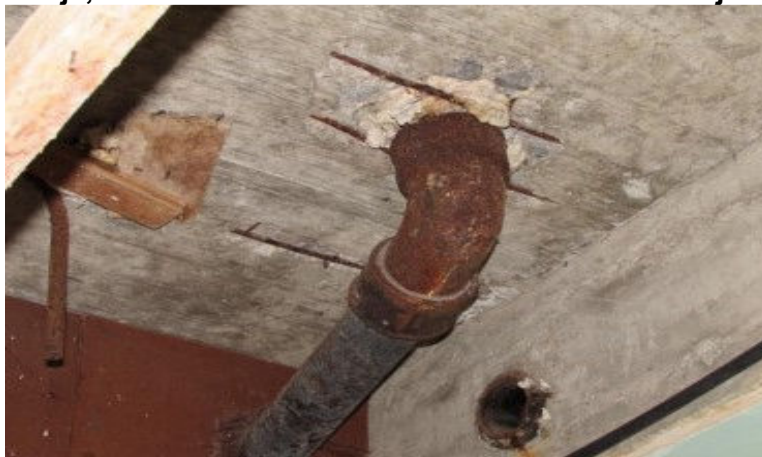
Na cobertura foi identificada corrosão nas tubulações de ferro do barrilete, o que se estendia por todo o sistema hidráulico. Além disso, verificou-se falha construtiva na tubulação metálica de esgoto que transpassava a laje do banheiro do 5º pavimento, promovendo corrosão galvânica da armadura do elemento estrutural (Figura 28), essa configuração também foi observada em outros ambientes e pavimentos. Da mesma forma, foi constatado em alguns sanitários corrosão dos suportes em ferro das tubulações metálicas, que estavam fixados na laje.

**Figura 28 – Tubulação de esgoto ligada à armadura da laje, desencadeando corrosão da armadura da laje**

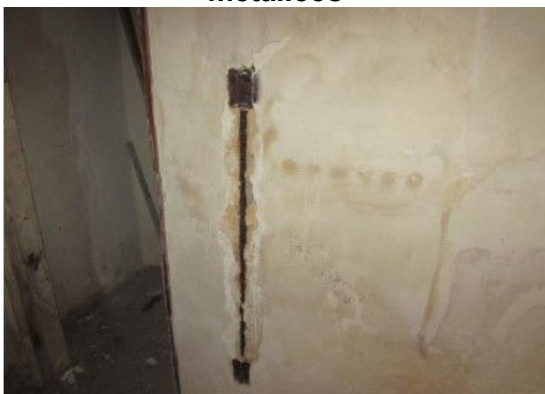
No que tange às anomalias verificadas, foi possível notar condições de instalação elétrica precárias e ausência de sistema de prevenção e combate a incêndio. Ademais, verificou-se a presença de eletrodutos de ferro com corrosão avançada, como também caixas de tomadas e interruptores de composição desse mesmo material com cenário análogo (Figura 29 e Figura 30).

**Figura 29 – Corrosão de eletrodutos metálicos**

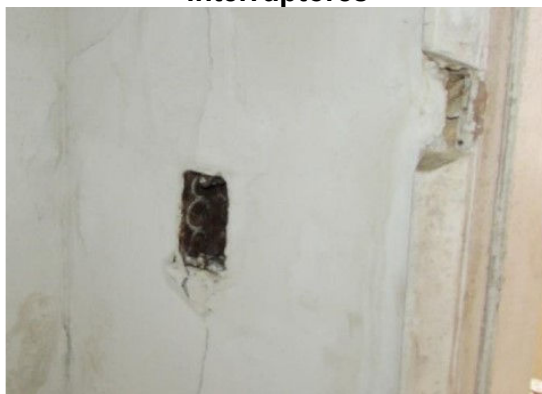
**Figura 30 – Corrosão em caixas de interruptores**

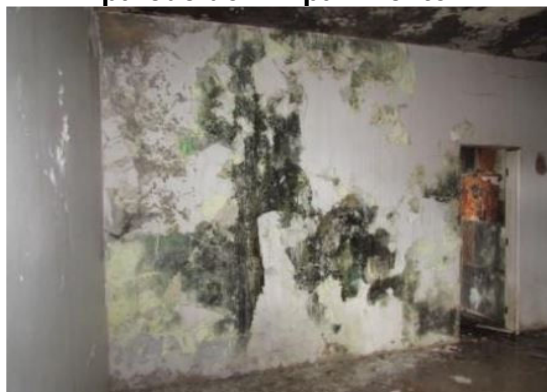
As infiltrações mais severas se manifestaram nas paredes do imóvel situadas em pavimentos mais próximos às coberturas danificadas (Figura 31) e nos cômodos localizados no 3º pavimento (Figura 32). As diversas ocorrências de infiltrações amplamente constatadas na edificação em tela propiciaram a instalação de mofo, que contribuem para a insalubridade desses ambientes e degradação da alvenaria e estrutura.

**Figura 31 – Presença de infiltração em parede do 12º pavimento**

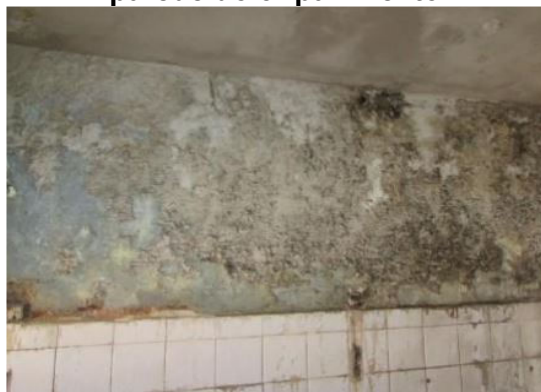
**Figura 32 – Presença de infiltração em parede do 3º pavimento**

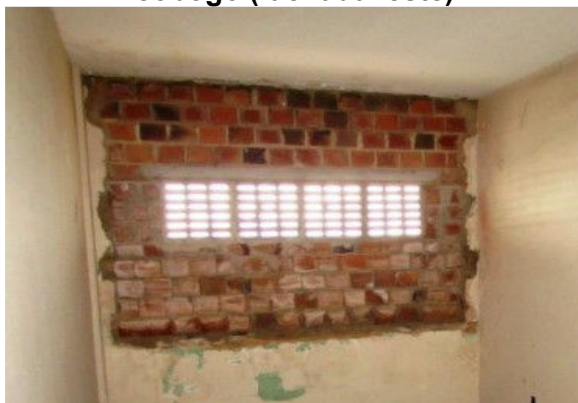
**Figura 33 – Detalhe das esquadrias retiradas e substituídas por alvenaria e cobogó (fachada leste)**

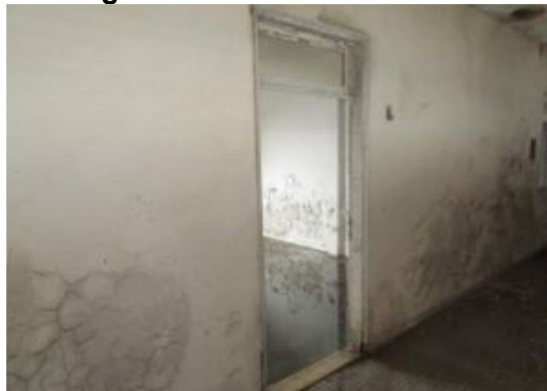
A grande maioria dos cômodos tiveram suas portas removidas (Figura 34). Já aquelas que ainda se encontravam instaladas apresentavam falhas de funcionamento. Foram notadas também deficiências nos fechamentos dos poucos elementos de vedação que restavam, o que possibilitavam o severo ingresso de umidade e de águas pluviais nos cômodos (Figura 35).

**Figura 34 –Portas removidas**

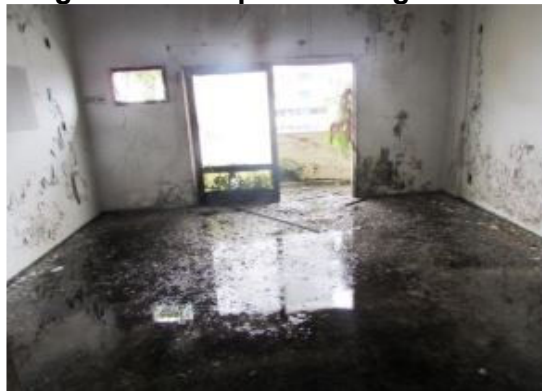
**Figura 35 – Esquadrias degradadas**
