**INCÊNDIO EM ESTRUTURA DE CONCRETO ARMADO INSPEÇÃO IN  
LOCO E ANÁLISES TÉCNICAS PARA CARACTERIZAR DANOS E  
SUBSIDIAR MEDIDAS DE REABILITAÇÃO**

## TRABALHO DE PERÍCIA EM ACIDENTES

**Incêndio em estrutura de concreto armado: inspeção *in loco* e análises técnicas para caracterizar danos e subsidiar medidas de reabilitação**

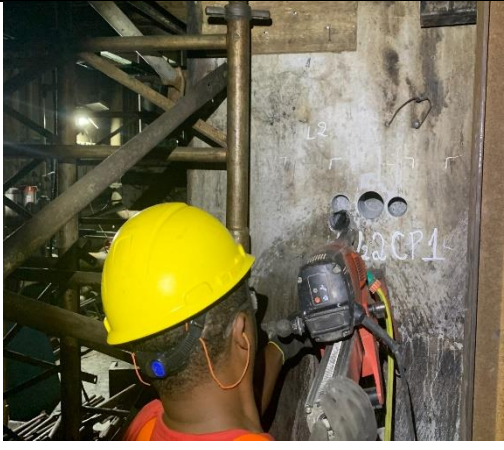
| <b>A – L2. Extração de testemunho</b> | <b>B – L2. Mensuração de testemunho recém extraído (10cm – L2CP1)</b> |

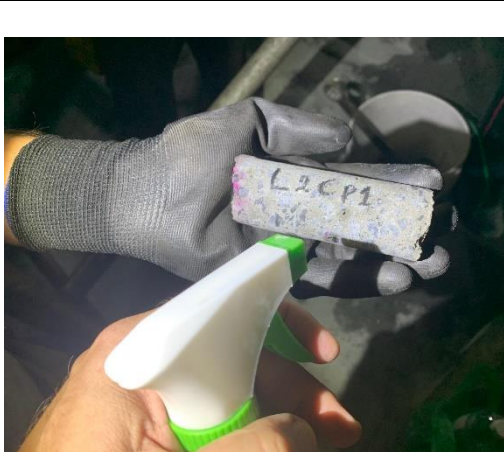
| <b>C – L2. Aplicação de indicador químico (fenolftaleína a 1% - L2CP1)</b> | <b>D – L2. Observar coloração carmim, ao longo de toda extensão (L2CP1, pH &gt;10)</b> |

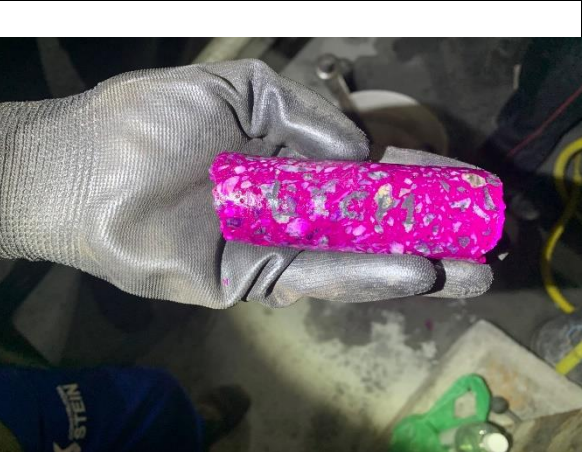
a) Os testemunhos recém extraídos e analisados no presente trabalho se apresentaram com boa reserva alcalina ( $\text{pH} > 10$ ), o que indica que a frente de carbonatação ainda é incipiente, tendo o concreto apresentado pH satisfatório, com exceção dos testemunhos L4 (cp1 e cp1\*), até uma profundidade de cerca de 30mm, conforme demonstra a figura 9, esta última, a seguir apresentada:

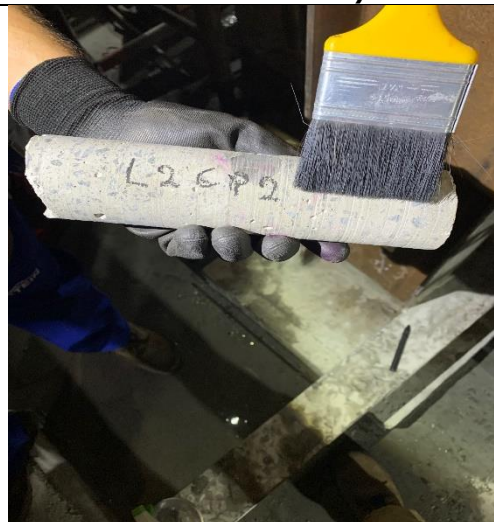
**F – L2. Processo de eliminação de detritos (LPCP2 – testemunho extraído anteriormente)**

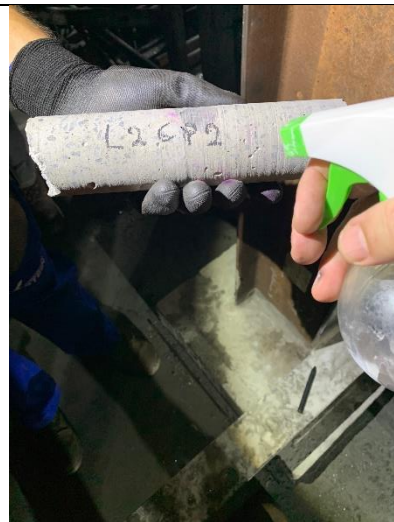
**G – L2. Aplicação de indicador químico (fenolftaleína a 1% - L2CP2, testemunho extraído anteriormente)**

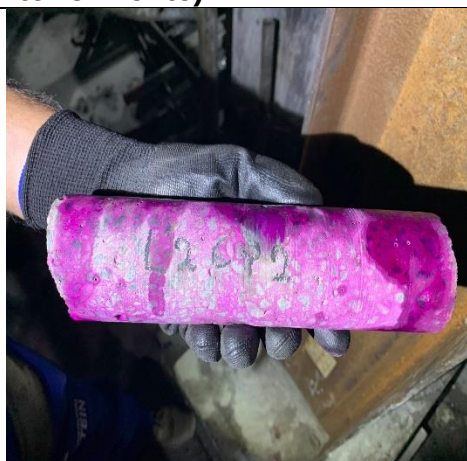
**H – L2. Observar coloração rosacarmim (pH > 10 - L2CP2, testemunho extraído anteriormente)**

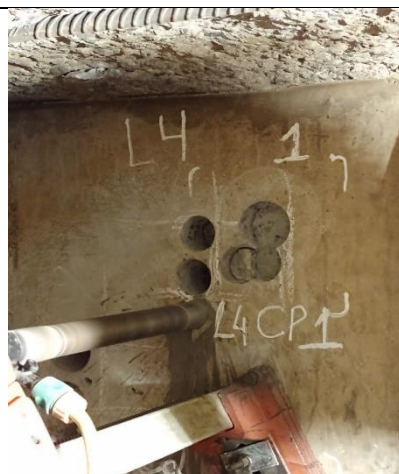
**I – L4. Extração de novo testemunho**

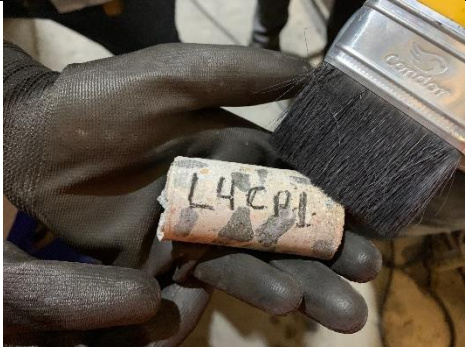
| <p><b>J – L4. Limpeza do testemunho (L4CP1)</b></p> | <p><b>K – L4. Aplicação de indicador químico (fenolftaleína a 1% - L4CP1)</b></p> |

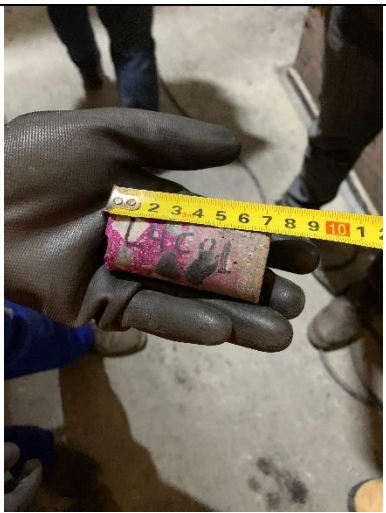
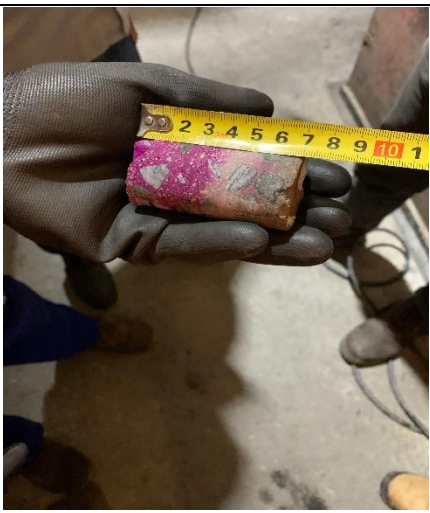
| <p><b>L – L4. Mensuração da Frente de Carbonatação (aprox. 30mm) (L4CP1)</b></p> | <p><b>M – L4. Mensuração da Frente de Carbonatação (aprox. 30mm) (L4CP1)</b></p> |

b) Ainda que os testemunhos L4 (cp1 e cp1\*) tenham sido atingidos pela frente de carbonatação até uma profundidade de cerca de 30mm, tem-se que grande parte senão a totalidade deste valor se deva à carbonatação natural do concreto, estimada em valor superior que 30 mm, por uso de modelo de predição (vide 2. Referencial teórico, retro apresentado) e em se considerando os seguintes parâmetros:

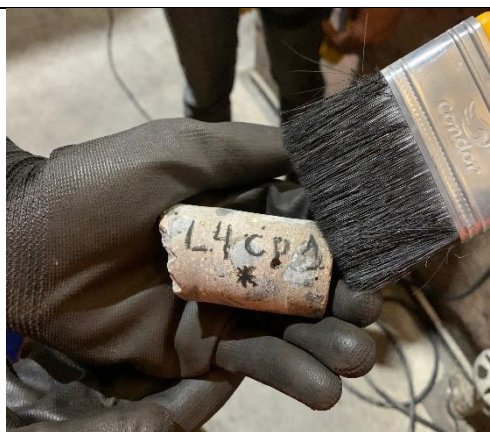
**N – L4. Limpeza do testemunho (L4CP1\*)**

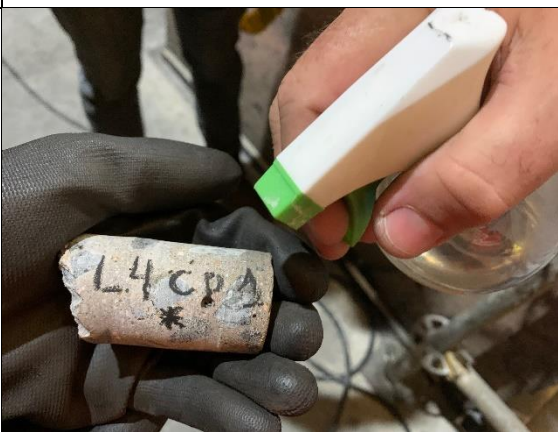
**O – L4. Aplicação de indicador químico (fenolftaleína a 1% - L4CP1\*)**

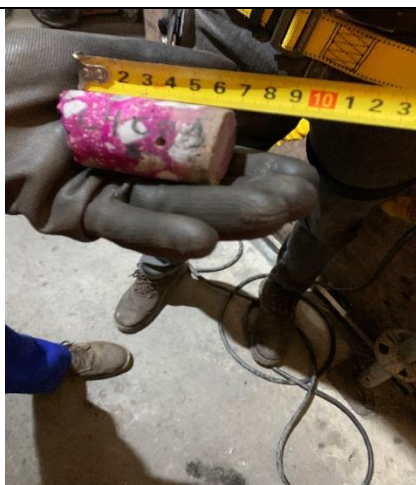
**P – L4. Mensuração da Frente de Carbonatação (aprox. 25mm – L4CP1\*)**

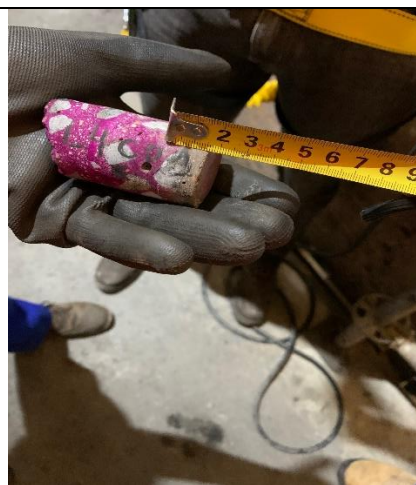
**Q – Mensuração da Frente de Carbonatação (aprox. 25mm – L4CP1\*)**

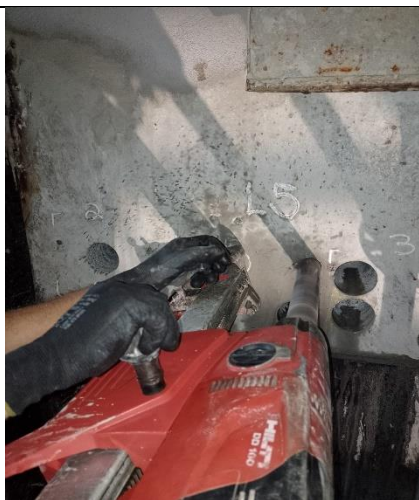
**R – L5. Extração de novo testemunho**

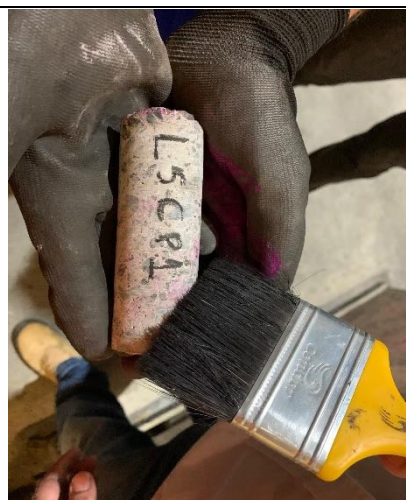
**S – L5. Limpeza do testemunho (L5CP1)**

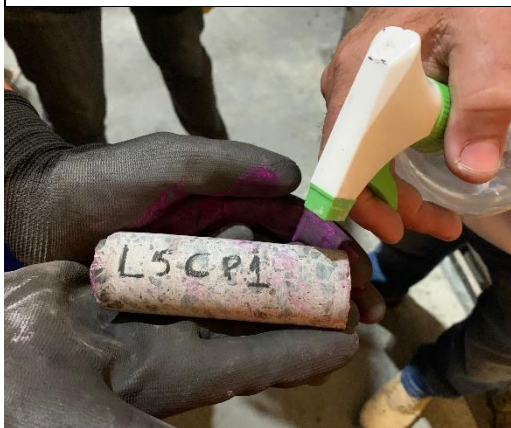
**T – L5. Aplicação de indicador químico (fenolftaleína a 1% - L5CP1)**

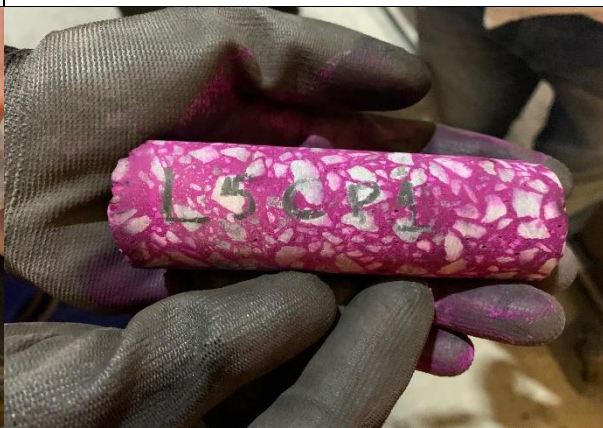
**U – L5. Observar coloração carmim, ao longo de toda extensão (pH > 10, L5CP1)**

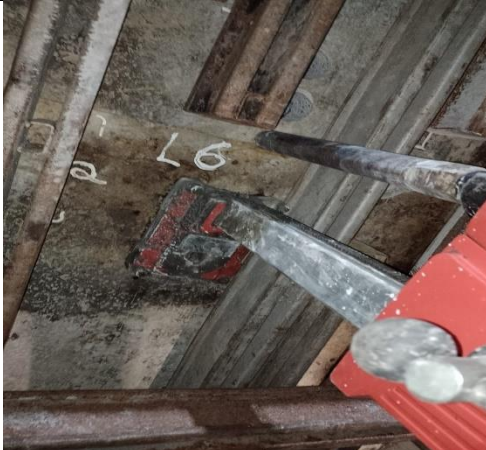
| V – L6. Extração de novo testemunho (L6CP1) | X – L6. Observar aspecto carmim, uniforme ao longo de toda extensão (pH > 10 - L6CP1) |

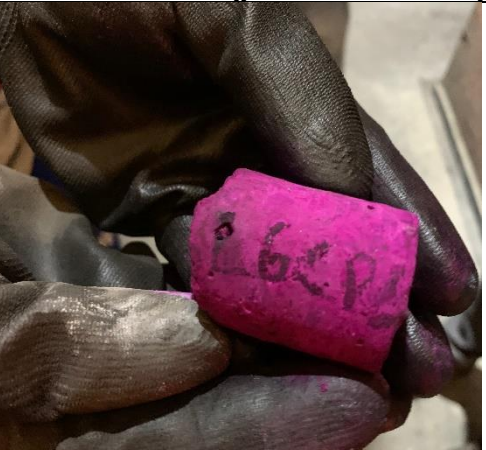
| W – L6. Observar aspecto carmim, uniforme ao longo de toda extensão (pH > 10 - L6CP1) | Y – L6. Observar aspecto carmim, uniforme ao longo de toda extensão (pH > 10 - L6CP1) |

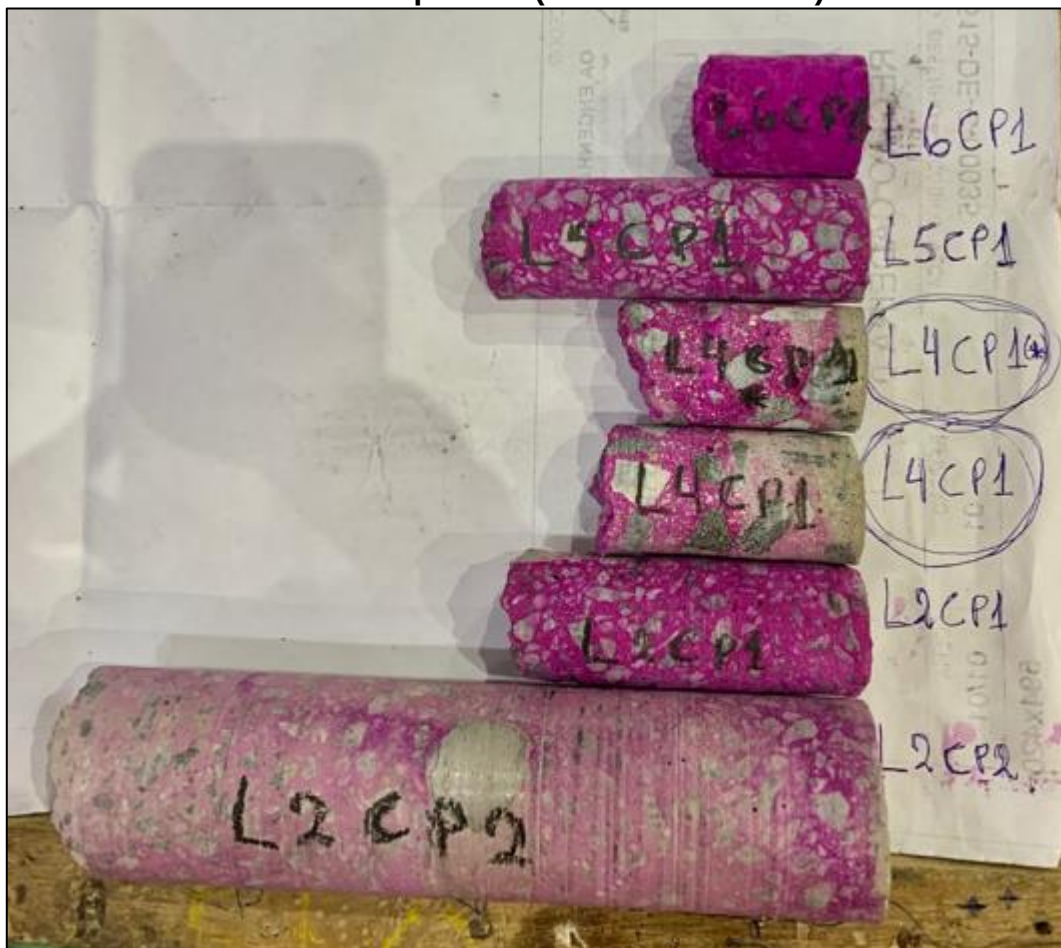
**Figura 9 – identificação dos testemunhos analisados, pós aplicação de indicador químico (fenolftaleína a 1%)**

d) Finalizando, diante de todo o decorrido e contemporizando os resultados de pH obtidos, o bom aspecto superficial do concreto e as resistências aferidas no ensaio de ruptura à compressão (vide Quadro 03 e Quadro 04, retro apresentados) resta concluir que o concreto não sofreu alterações importantes e significativas relacionadas ao incêndio ocorrido, apresentando nível baixo de dano, o que dispensaria a adoção de medidas de reabilitação mais complexas e onerosas.
