**METODOLOGIA PARA CORRELAÇÃO DE ENSAIOS NÃO  
DESTRUTIVOS APLICADA NO DIAGNÓSTICO DE UM  
EMPREENDIMENTO DA DÉCADA DE 60**

## METODOLOGIA PARA CORRELAÇÃO DE ENSAIOS NÃO DESTRUTIVOS APLICADA NO DIAGNÓSTICO DE UM EMPREENDIMENTO DA DÉCADA DE 60

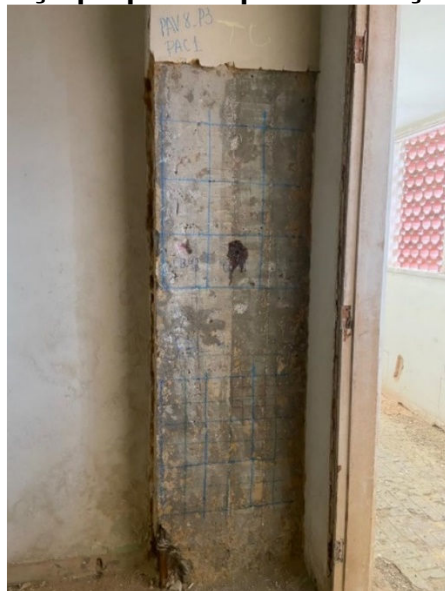
**Figura 5 – Peça preparada para execução dos ENDS**

Para os ensaios de medida da frente de carbonatação e penetração de cloretos, foram realizadas fraturas no concreto e, posteriormente, as áreas foram devidamente limpas antes da aspersão das soluções. No caso dos ensaios de resistividade e potencial, as peças foram previamente saturadas até que se verificasse a estabilização das respectivas medidas. Além disso, todos os equipamentos foram devidamente calibrados e foram seguidas as instruções dos fabricantes, bem como as práticas comumente observadas na literatura e em normas técnicas. A seguir observa-se um pilar preparado para a execução dos ensaios.
