**PERICIA EM CHAMINE UTILIZANDO DRONE E SISTEMAS  
COMPLEMENTARES**

**Jorge André Gomes Machado**

Esse artigo visa trazer uma exposição de perícia diagnóstica com uma metodologia utilizada para averiguar uma Chaminé da Antiga Indústria Moraes S/A, localizada em Parnaíba-PI, que funcionou entre os séculos XIX e XX e que hoje é tombada pelo IPHAN. Tal verificação fez-se necessária para a análise de sua estrutura e resolver importantes questionamentos quanto a situação estrutural que apresentava diversas rachaduras e fissuras. Além de propor uma abordagem de perícia metodológica juntamente com uma solução técnica de três engenharias: Civil, Mecânica e Elétrica. Observou-se que no contexto de produção científica brasileira há pouco conhecimento produzido sobre a temática.

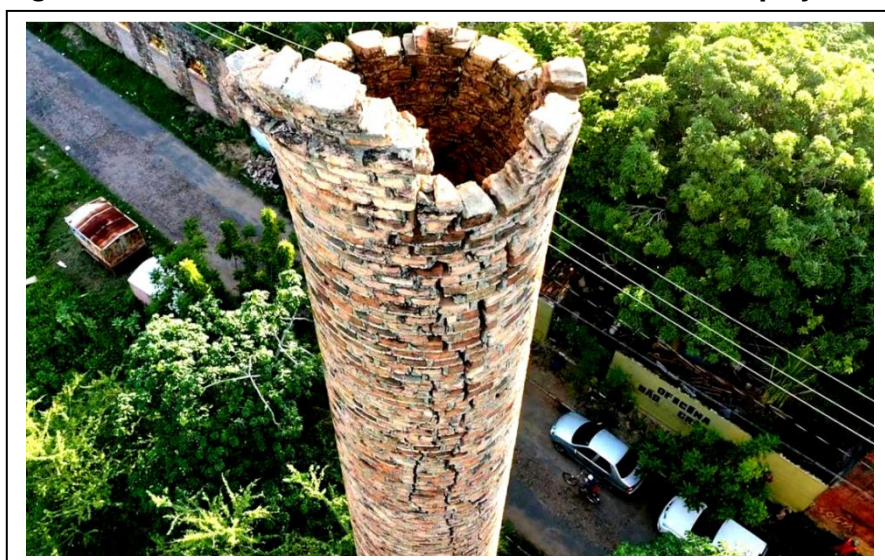
**Figura 1 – Vista de Volumetria da Chaminé em inspeção**

A chaminé em questão (Figura 1) começou a suscitar debates públicos de cunho técnico e político do município devido à apresentação rachaduras. Necessitando, assim, de aporte técnico especializado de modo a responder questionamentos quanto a sua estabilidade estrutural e risco de tombamento (queda), haja visto que a região há trânsito, oferecendo possivelmente um risco aos motoristas e transeuntes.

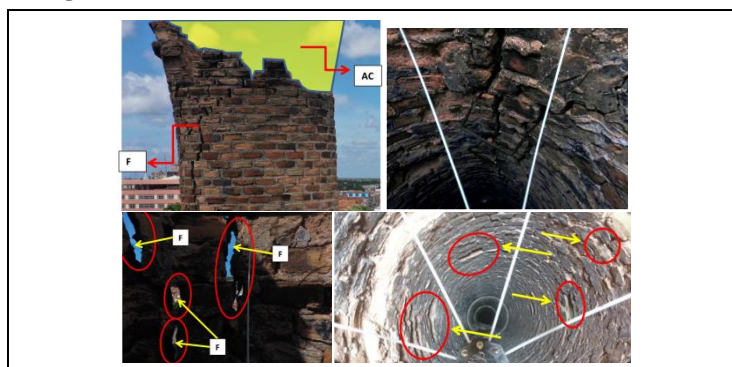
**Figura 2 – Vistas interna e externa da Chaminé**

A segunda ação a ser tomada foram as vistorias “*in loco*”. Momentos imprescindíveis e de adaptação metodológica para obter os dados necessários a solidificar de maneira precisa. Para tal usamos imagens Aéreas com drones para o mapeamento externo das fissuras (Figura 2).

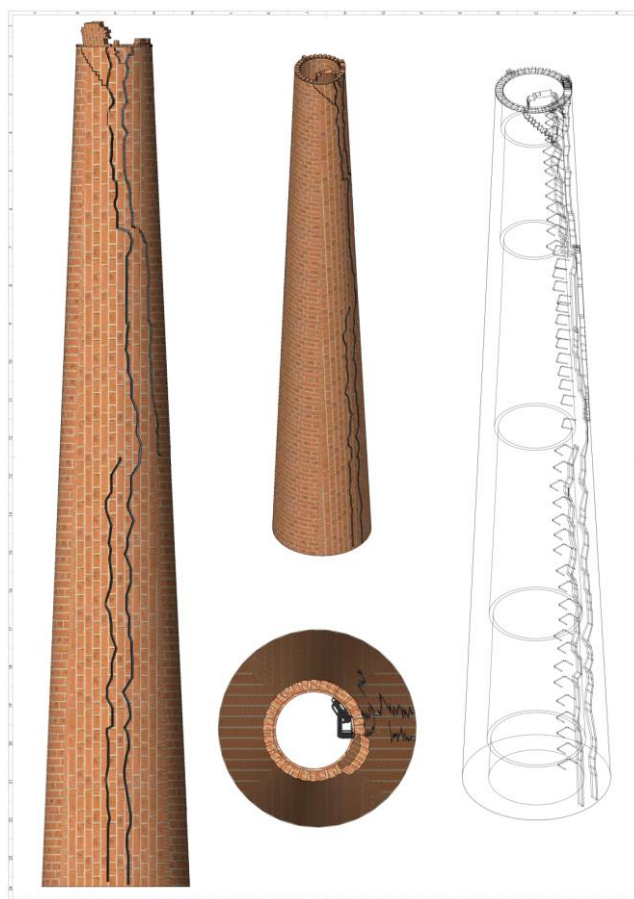
**Figura 3 – Simulação em 3D da estrutura**

Para concluir a perícia foi utilizado técnicas computacionais em 3D *Software Solidworkes* (Figura 3) e 2D (*Autocad*) para verificar a integridade da estrutura.
