## MANIFESTAÇÕES PATOLÓGICAS EM MARQUISES DE CONCRETO ARMADO NO CENTRO DE GOIÂNIA

Trabalho de Perícia ou Inspeção Predial

LUDMILLA DO AMARAL E COUTO  
POLLYANA DE SOUZA CARVALHO

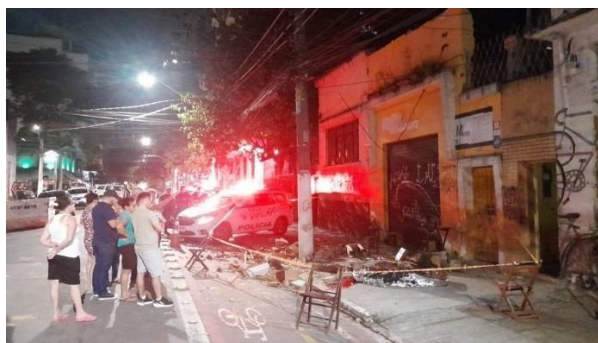
- **São Paulo (2025):** “Um pedaço da estrutura de uma fachada desabou na Santa Cecília, Centro de São Paulo. Um homem morreu e um outro ficou ferido com a queda da marquise em 22 de janeiro de 2025.”

Foto 5: Marquise colapsada em São Paulo  
Fonte: g1.globo.com

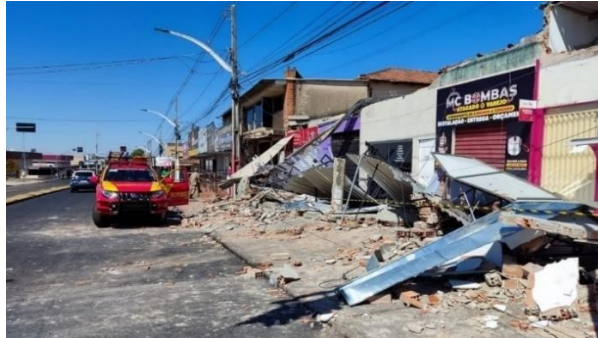
- **Aparecida de Goiânia (2024):** “Uma marquise de uma edificação setor colina azul na cidade de Aparecida de Goiânia, Goiás, desabou quando um trabalhador realizava a manutenção em uma calha de captação de água pluvial. O trabalhador morreu após 10 dias de internação. A marquise impactou em mais de 5 lojas e deixou toda a calçada obstruída com os escombros. A marquise não tinha projeto e havia uma estrutura metálica de propaganda em toda sua extensão.”

Foto 6: Marquise colapsada em Aparecida de Goiânia.  
Fonte: MaisGoiás.com

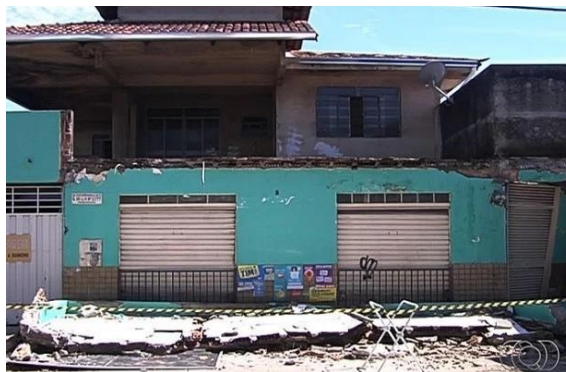
- **Goiânia (2014):** “Uma marquise de uma edificação no setor Parque Amazônia em Goiânia desabou quando o proprietário de uma padaria abria o estabelecimento. Quando estava abrindo as portas a marquise desaba sobre o comerciante e os destroços prendem suas pernas. O comerciante foi levado para o hospital e teve as pernas amputadas.”

Foto 7: Fachada da padaria após queda da marquise em Goiânia.  
Fonte: MaisGoiás.com

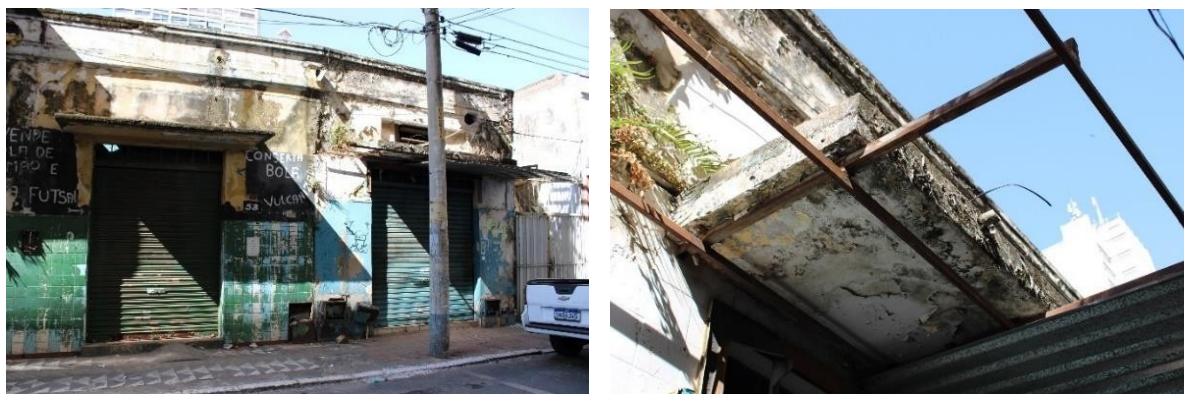
A umidade aparece como a manifestação patológica mais significativa, se apresentando visualmente através de manchas escuras, bolores, eflorescências e degradação superficial do concreto e do revestimento. Tais manifestações não são apenas estéticas, mas

indicam falhas nos sistemas de impermeabilização e drenagem das marquises. A ausência de calhas, ralos ou pendentes adequados, bem como o uso de materiais inadequados para a proteção superficial, intensifica o acúmulo de água nas superfícies expostas.

Fotos 12 e 13: Marquise com grau severo de degradação devido a umidade apresentando deslocamento de concreto e ferrugem com corrosão.

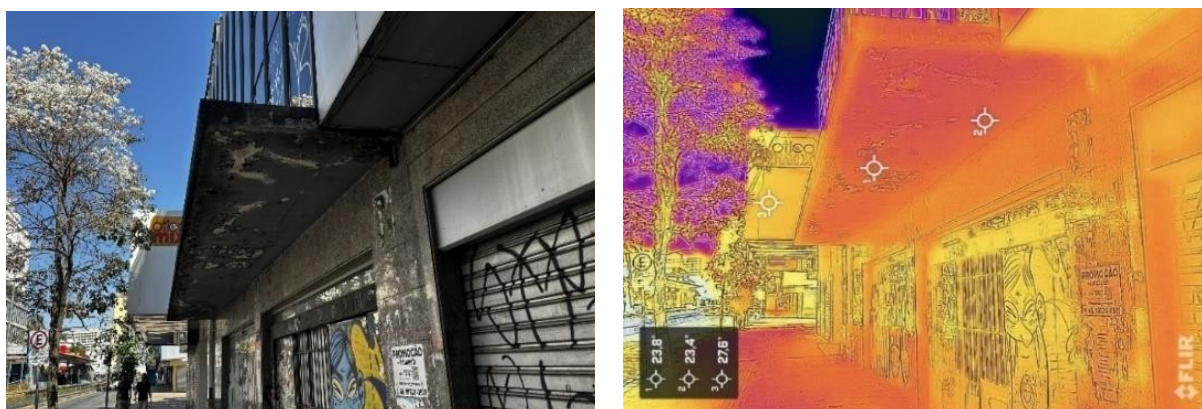
Foto 14 e 15: Marquise com pontos de umidade evidenciada nas imagens termográficas onde apresenta pontos de maior e menor temperatura

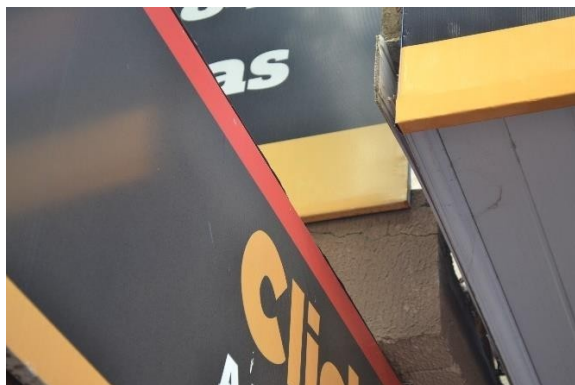
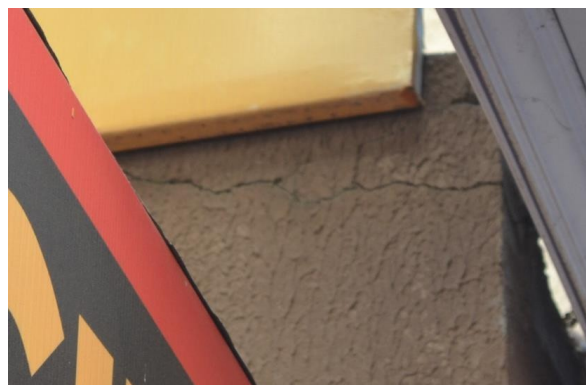
Já as trincas e fissuras (T/F) foram observadas com frequência tanto na face inferior quanto nas regiões próximas ao engastamento das marquises. Essas aberturas indicam esforços de tração acima da capacidade resistente do concreto, muitas vezes agravados por sobrecargas não previstas em projeto, variações térmicas ou falhas de execução. Em alguns trechos, as fissuras atuam como canais para o ingresso de agentes agressivos, acelerando a carbonatação e promovendo o processo corrosivo nas armaduras internas.

Foto 16 e 17: Fissura em marquise.

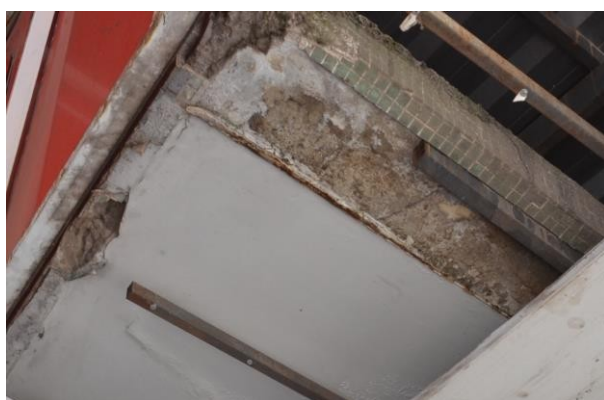
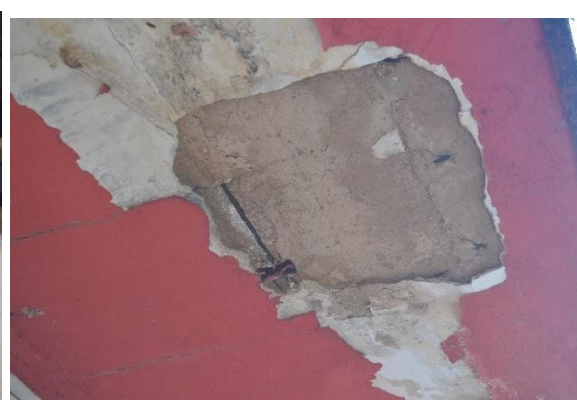
A terceira categoria mais frequente foi a de ferragens expostas (FE), geralmente acompanhada de manchas ferruginosas e deslocamento parcial ou total do concreto de cobrimento. A exposição das armaduras compromete diretamente a integridade estrutural da marquise, pois permite o início e a aceleração da corrosão do aço, com consequente expansão volumétrica e geração de tensões internas. Conforme Helene & Andrade (1993), os produtos de corrosão podem ter até seis vezes o volume do aço original, o que resulta em fissuras paralelas, perda de aderência entre aço e concreto e, em estágios avançados, risco de colapso local.

Foto 18 e 19: Ferragem exposta.

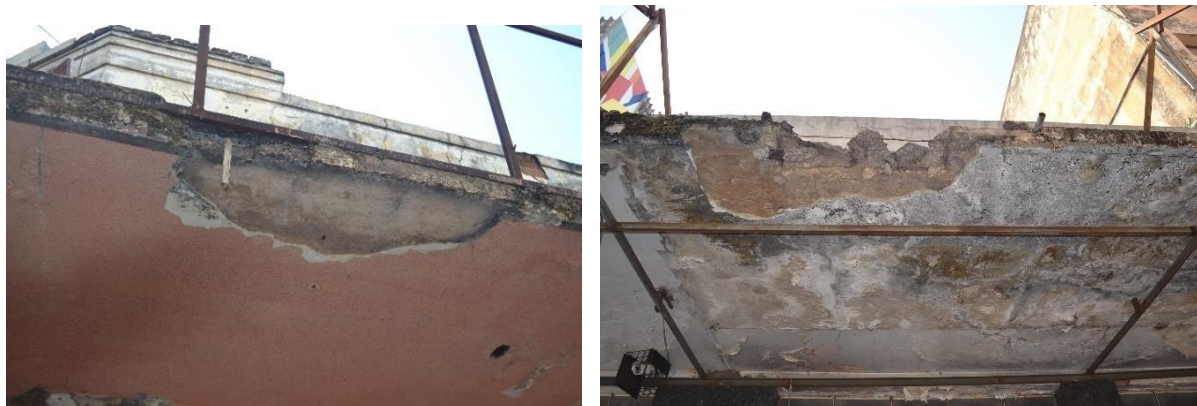
Além disso, as manifestações associadas à umidade, fissuras e ferragens expostas não ocorrem isoladamente. Os dados revelam que muitas marquises apresentam combinações simultâneas dessas patologias, criando ciclos de retroalimentação de degradação. Por exemplo, fissuras permitem a entrada de água, que acelera a corrosão, que por sua vez gera mais fissuras e deslocamentos um processo amplamente descrito na literatura técnica como “espiral de degradação do concreto armado”.

Foto 20 e 21: Marquise com grau severo de degradação e deslocamento de acabamento e concreto.

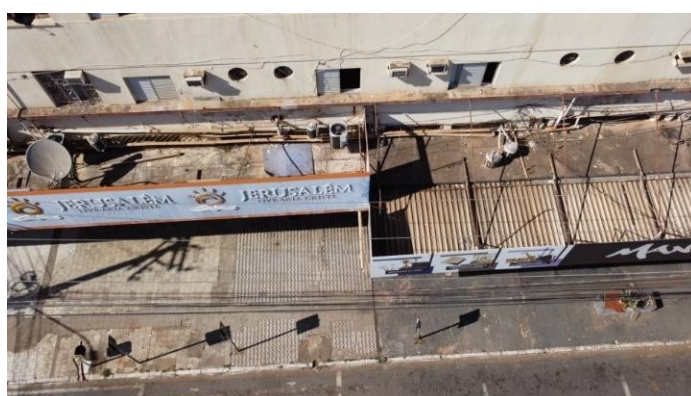
Além dos problemas intrínsecos das marquises, as inspeções revelaram sobrecargas adicionais em várias estruturas. Em muitos casos, essas sobrecargas incluem a instalação de estruturas metálicas para a fixação de letreiros de propaganda. Além disso, foram observados pesos excedentes em função do acúmulo de elementos como antenas, aparelhos de ar-condicionado e resíduos provenientes de obras. Esses fatores não apenas intensificam o processo de degradação, mas também aumentam os riscos de falhas estruturais.

Foto 22: Sobrepeso de estruturas metálicas, antenas, aparelhos de ar condicionado e outras instalações

Esse cenário evidencia a necessidade urgente de intervenções corretivas, como a remoção das sobrecargas indevidas, a recuperação estrutural das áreas comprometidas e a implementação de medidas preventivas para evitar a progressão dos danos. Também se faz indispensável a adoção de inspeções regulares e um plano de manutenção adequado para garantir a segurança e a durabilidade das estruturas.

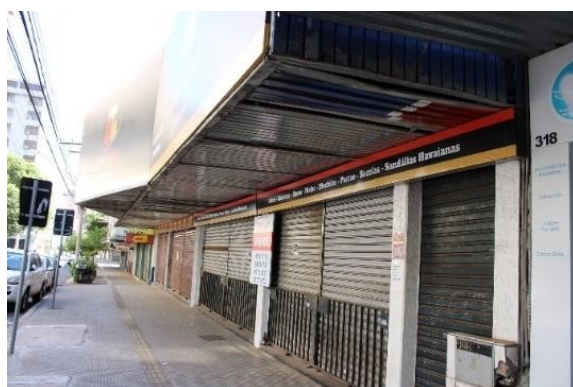
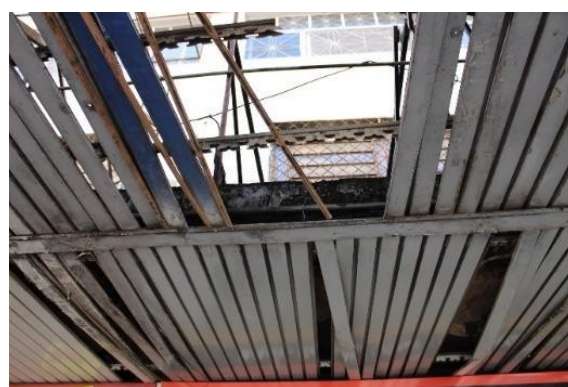
Foto 23 e 24 : Acabamentos “camuflando” a situação de degradação das marquises
