## Estudo de caso pericial envolvendo a falha em serviço de uma caixa d'água

Trabalho de Perícia ou Inspeção Predial

EMERSON DE ANDRADE MONTEIRO

João Pessoa - PB  
2025

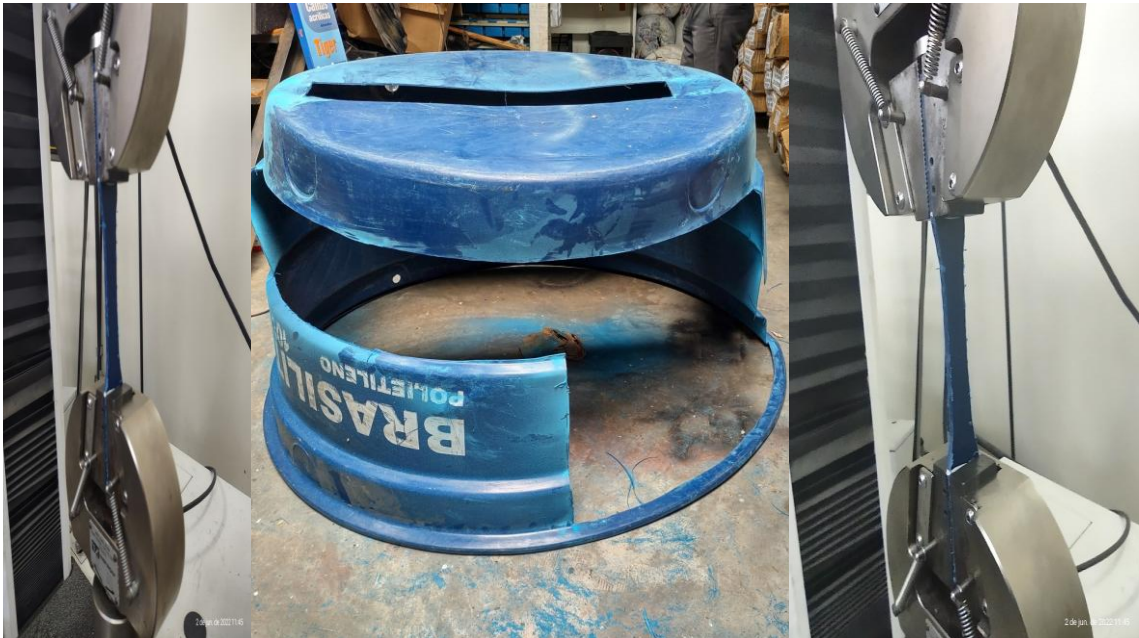
Na diligência *in loco* realizada, foram coletadas imagens do local onde ocorreu sua instalação como também retirada amostras (pedaços) de várias regiões produto que falhou e realizados ensaios destrutivos, especificamente, ensaios de tração em acordo com a ASTM D638.

Figura 1 – Coleta de amostras do corpo polimérico para realizar ensaios de tração.

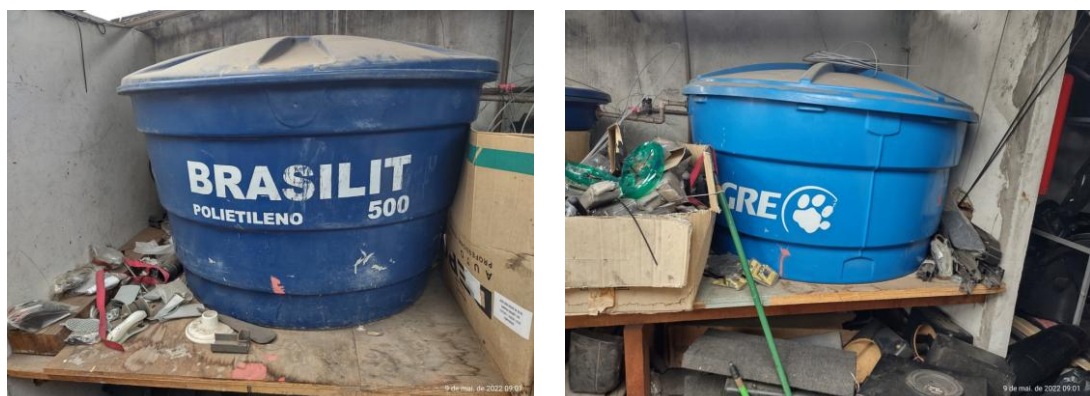
Na referida diligência, podemos observar na figura 2, a presença de entulhos em torno das caixas d'água. Importante relatar que os reservatórios contidos na figura abaixo, não falharam em serviço até a presente data de realização da perícia.

Figura 2 – Local onde estão instaladas as caixas d'água.

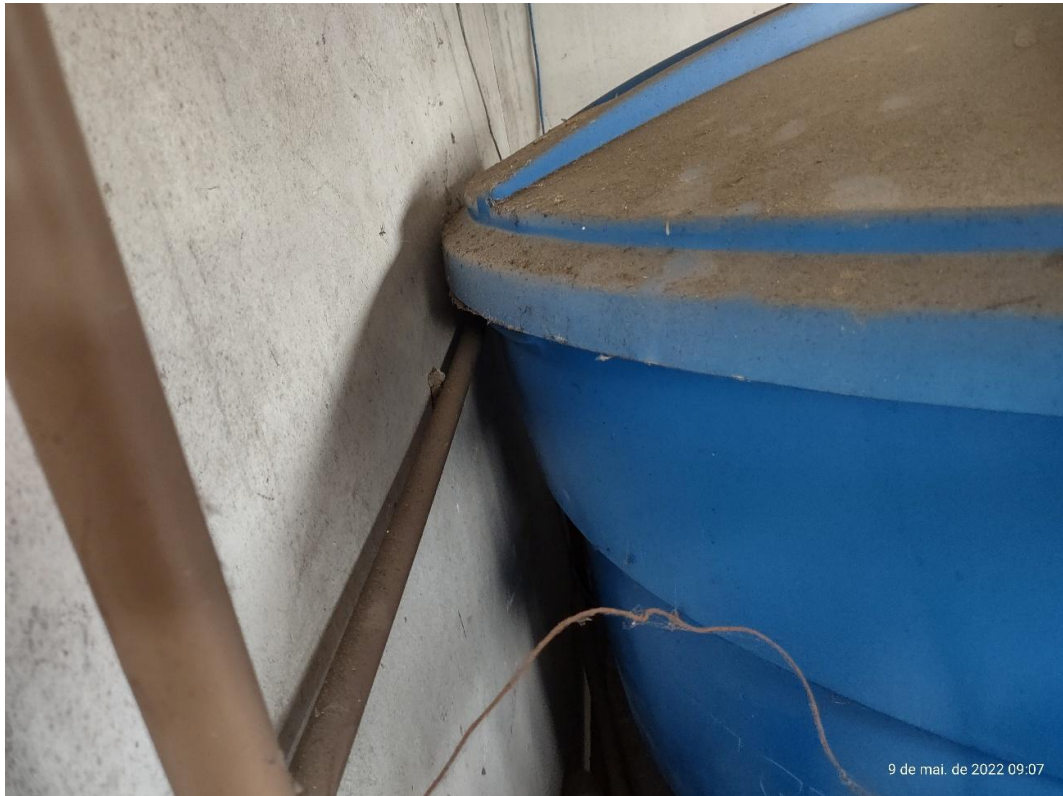
Ainda em relação área de instalação, foi observado o mínimo de espaço possível para futuras inspeções e manutenções, conforme figuras 3, 4, 5, 6 e 7. Na figura 7, podemos observar o não nivelamento das bases de madeira.

Figura 3 – Produto encostado na parede.

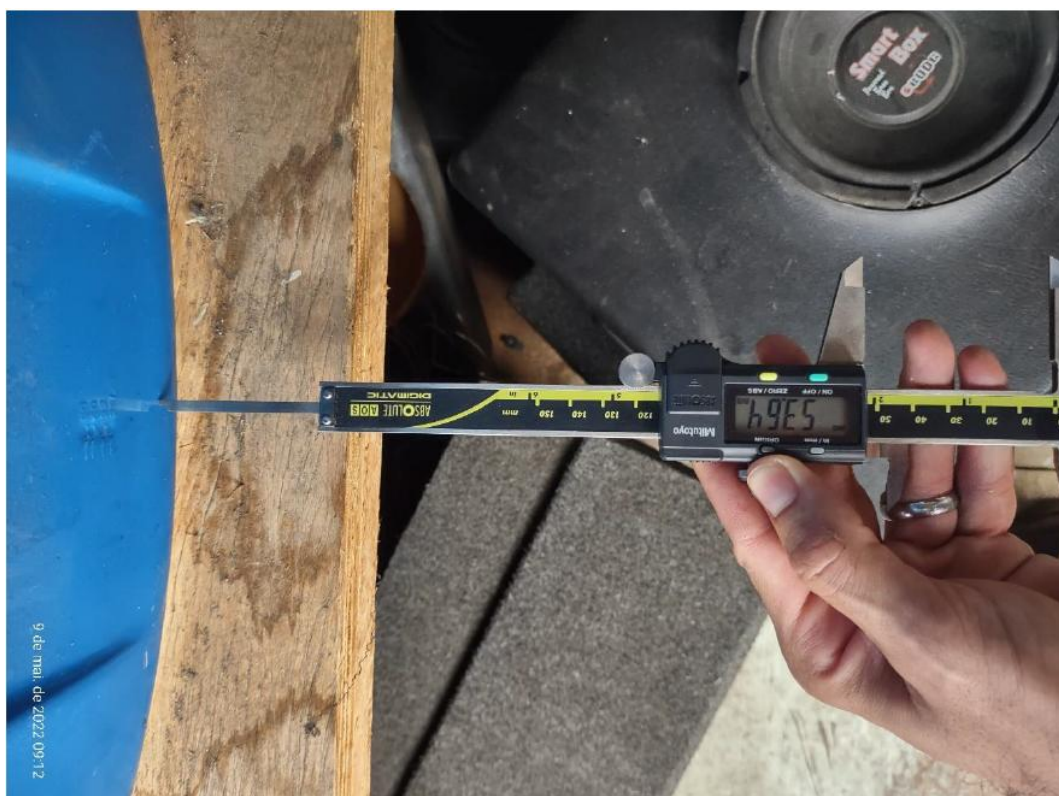
Figura 4 – Área da base de apoio é menor em relação a área da base do produto.

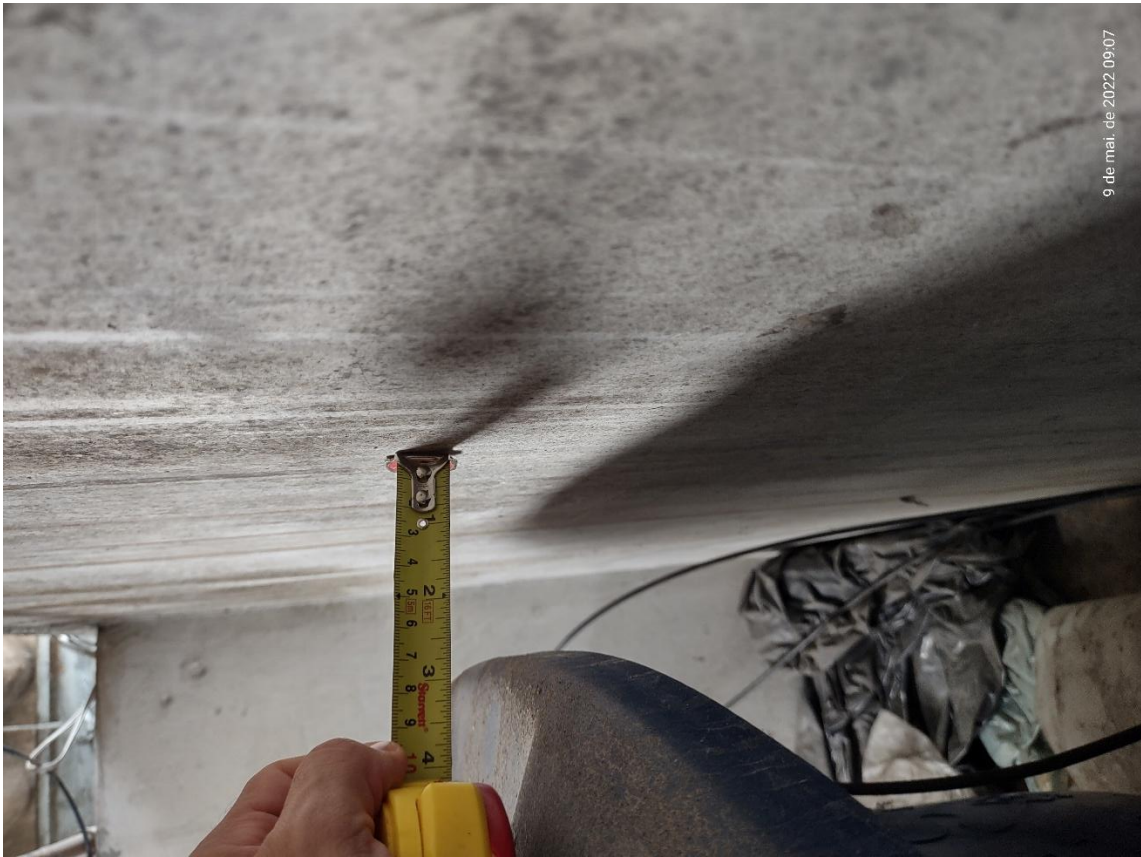
Figura 5 – Produto encostado na parede.

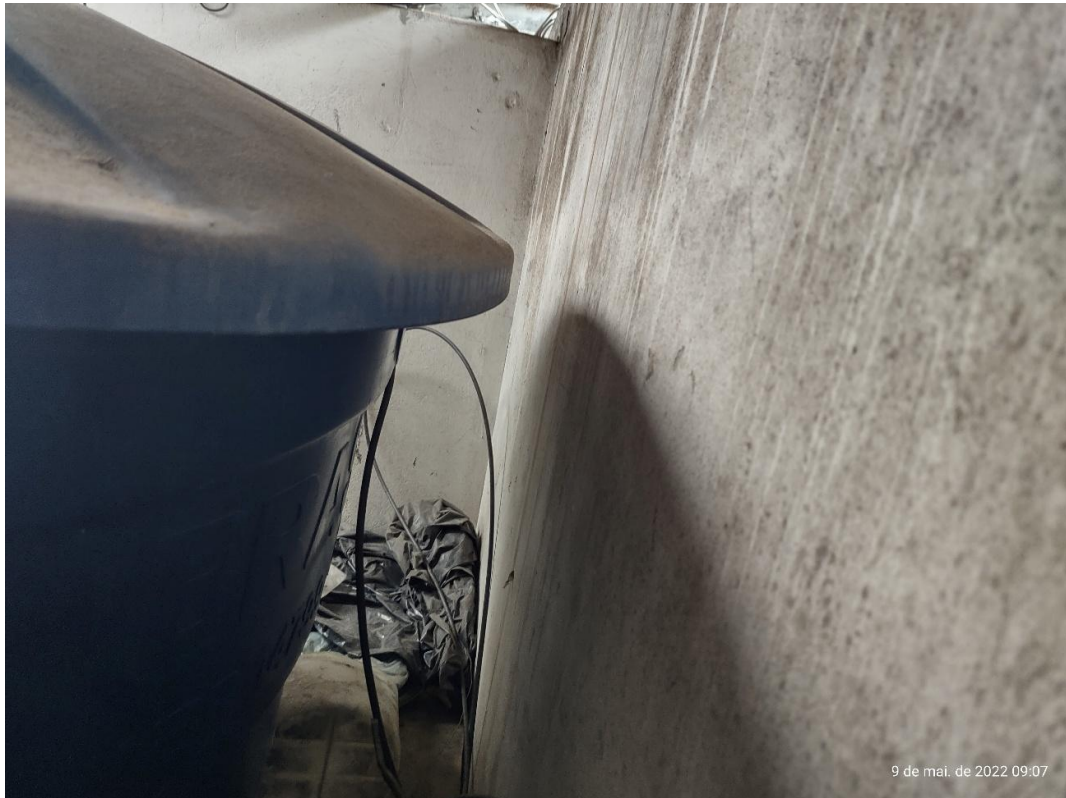
Figura 6 – Local apertado.

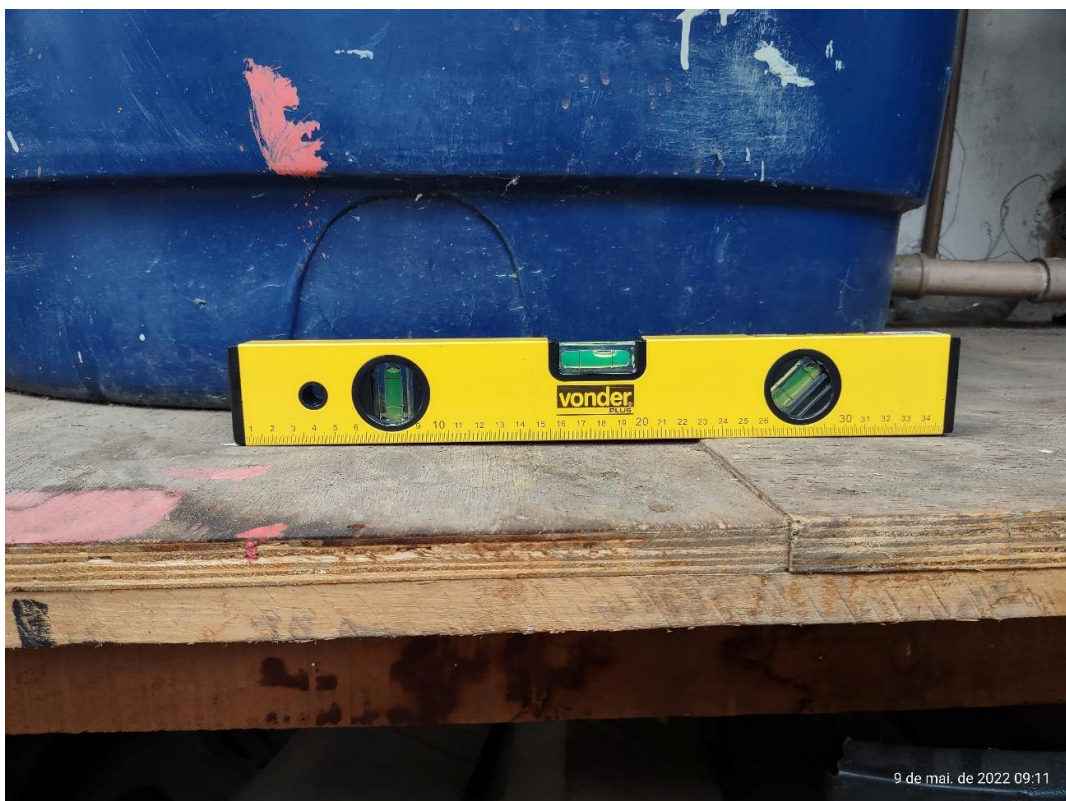
Figura 7 – Sem nivelamento adequado.

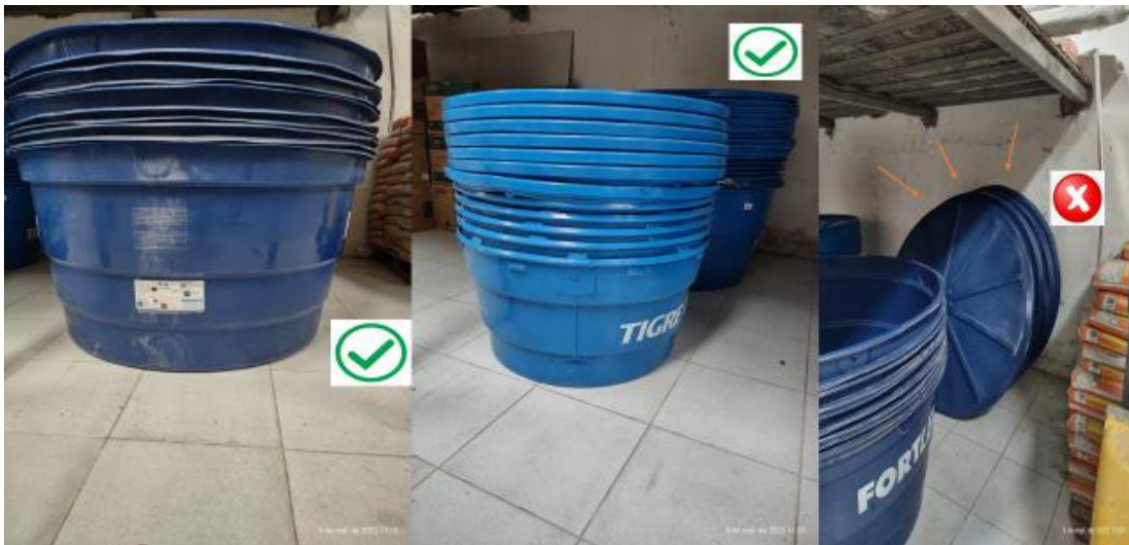
Na vistoria realizada no estabelecimento comercial, foi observado que os reservatórios e suas tampas estavam devidamente empilhados, exceto para o empilhamento das tampas indicadas pelas setas em laranja. Podemos observar que é uma superfície plana sem irregularidades e um espaço amplo, conforme figura 8.

Figura 8 - Correto armazenamento dos produtos, exceto para as tampas com indicação das setas.

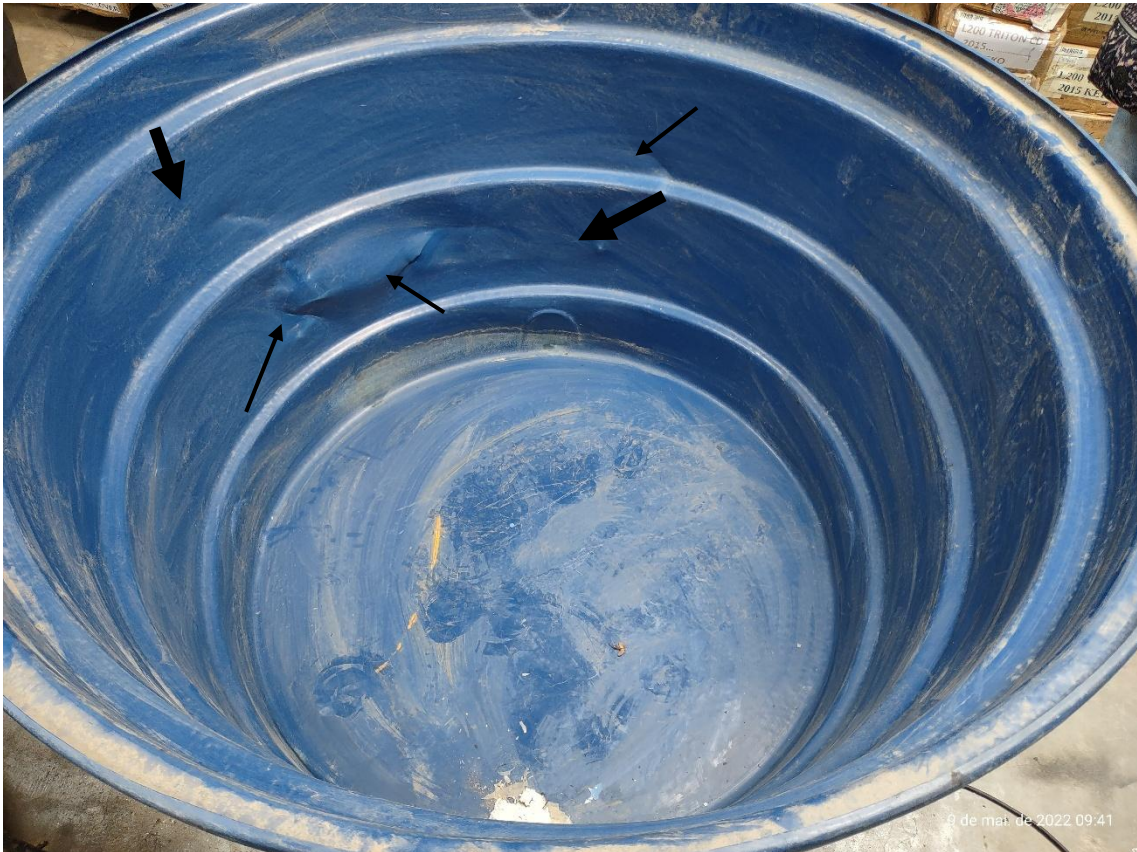
Na figura 10, podemos observar a região de deformação da parede do produto, indicado pelas setas.

Figura 10 – Evidências da falha em serviço.

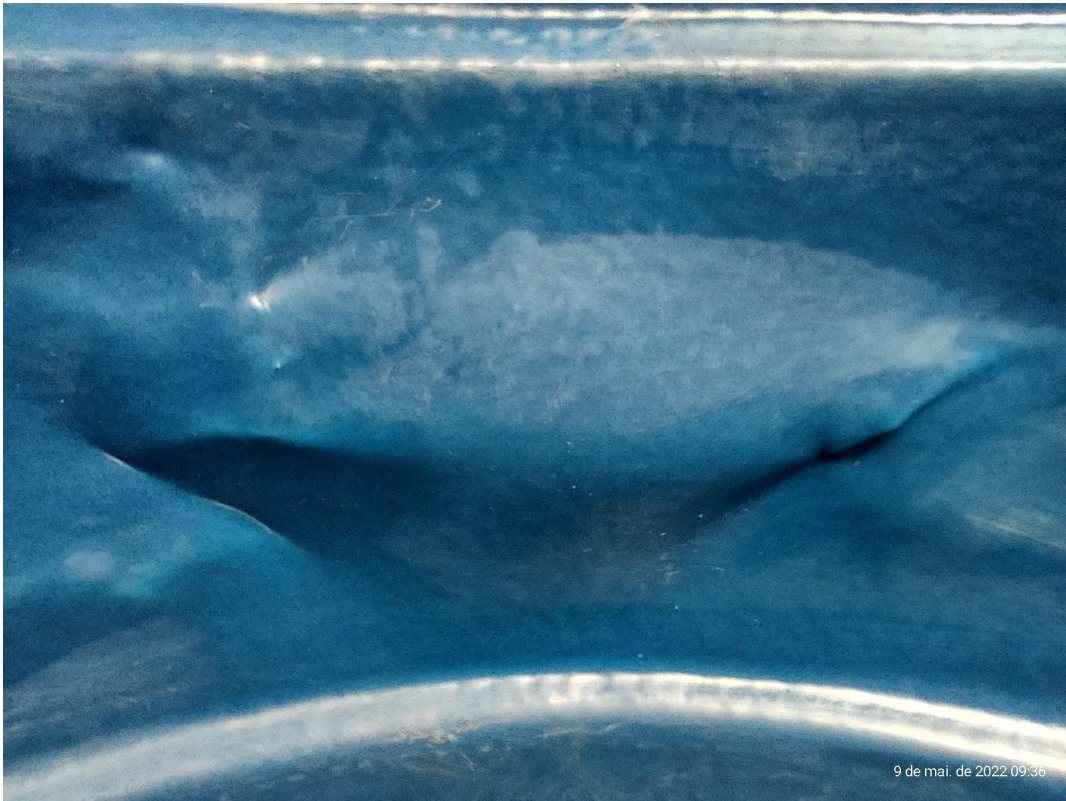
As figuras 11,12 e 13 nos trazem uma percepção maior da deformação.

Figura 11 – Imagem aproximada da deformação.

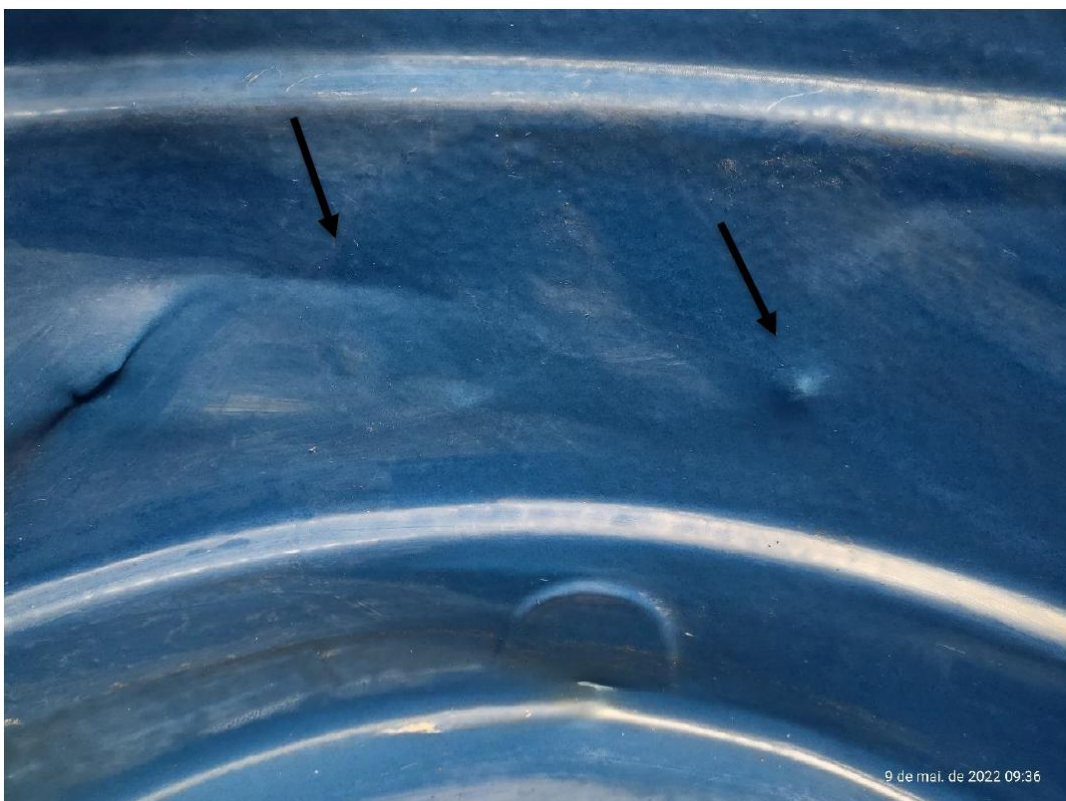
Figura 12 – Pontos de mais deformações.

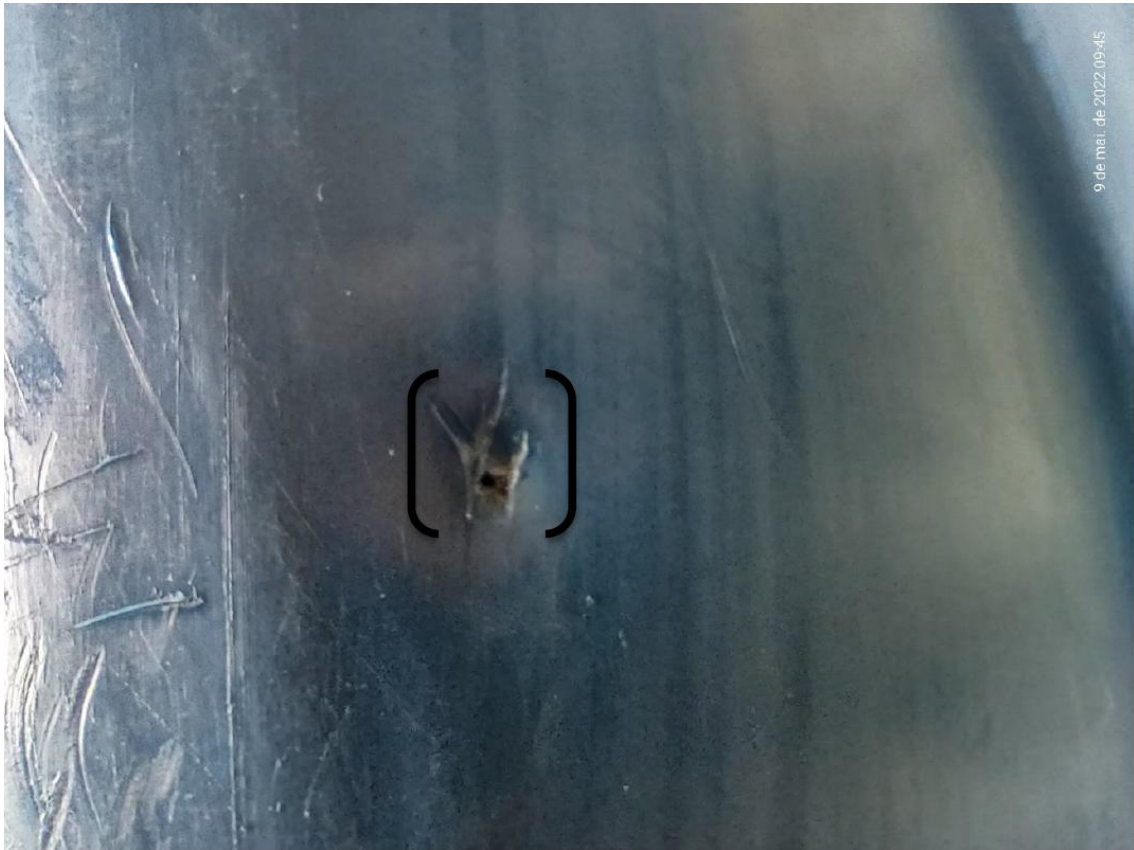
Figura 13 – Ponto de escoamento da água.

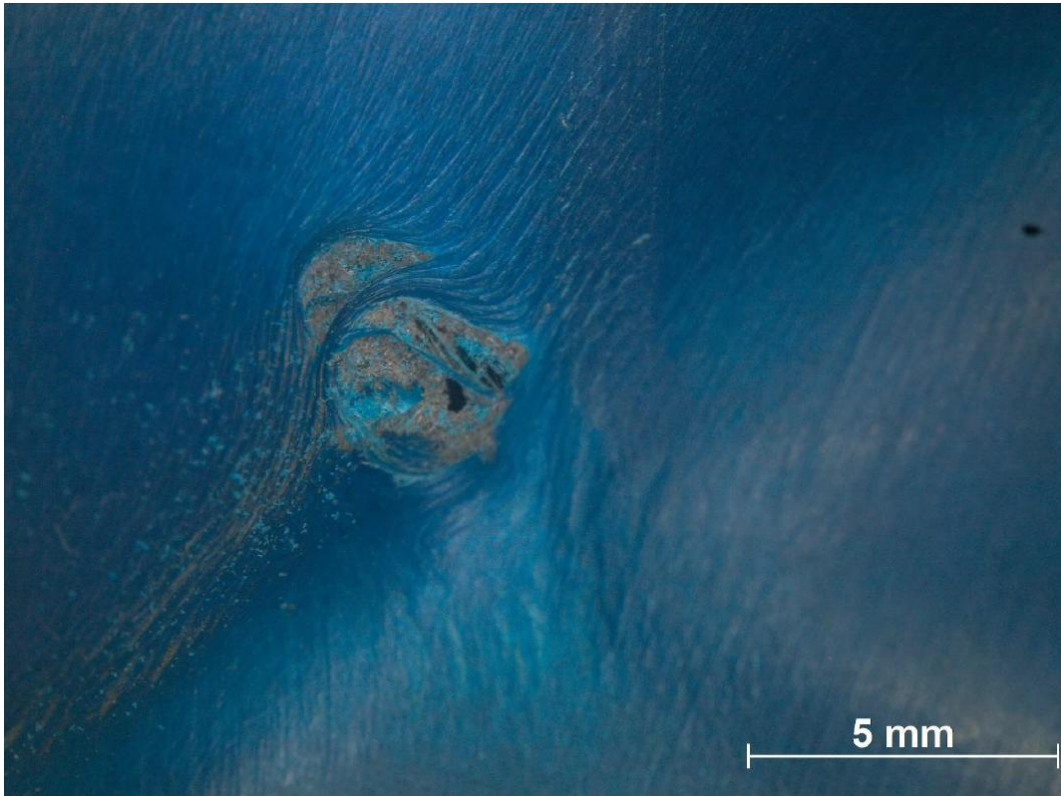
Nas figuras 14 e 15, podemos observar a formação de estrias na parede do produto como também o furo por onde ocorreu o escoamento da água.

Figura 14 – Deformação da parede.

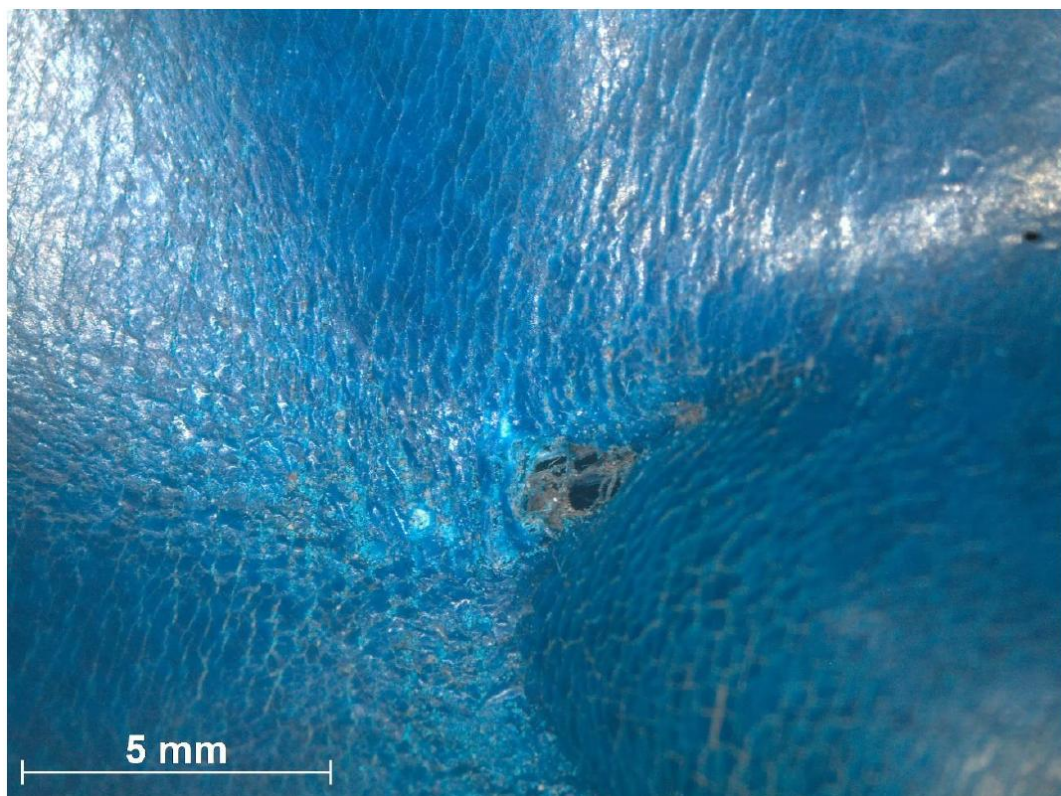
Figura 15 – Estrias causadas pela tensão, consequência, deformação.

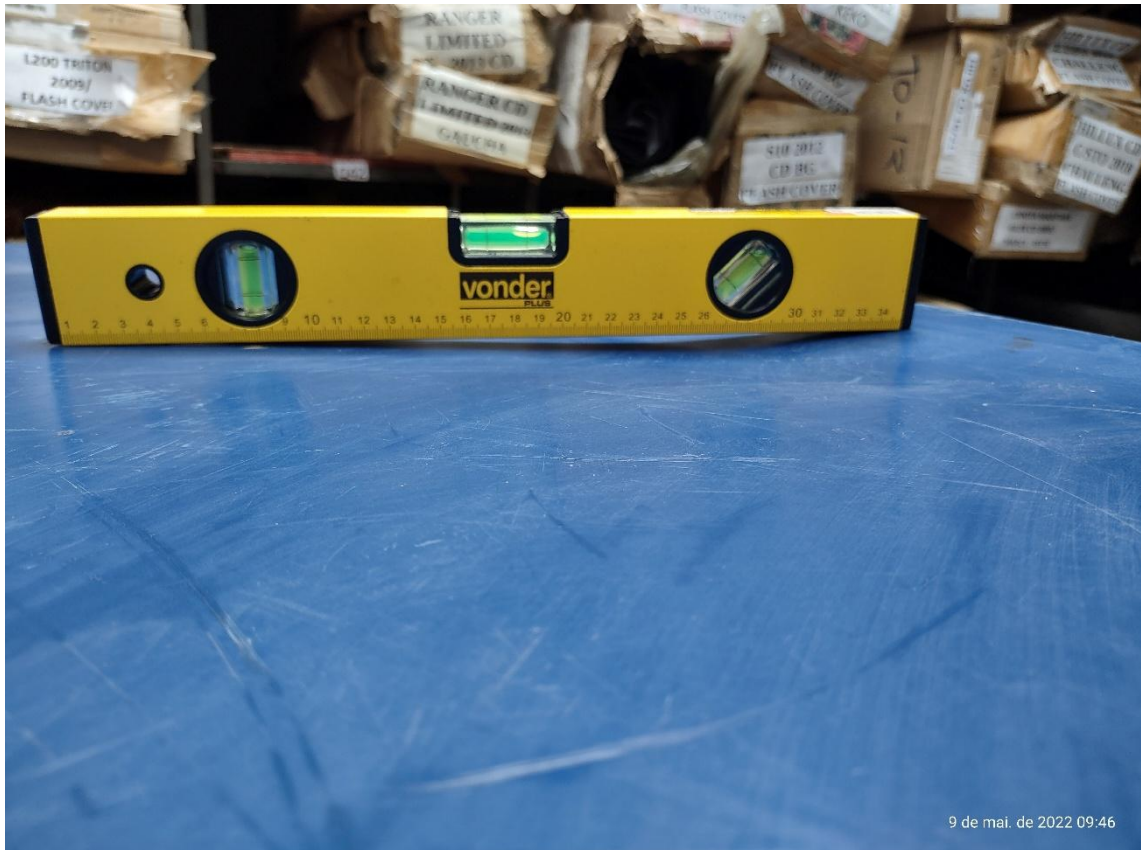
Para as figuras 16 e 17, percebe-se a deformação da base ocasionada devido ao apoio em área pequena de assentamento em relação a área da base da caixa d'água.

Figura 16 – Base deformada.

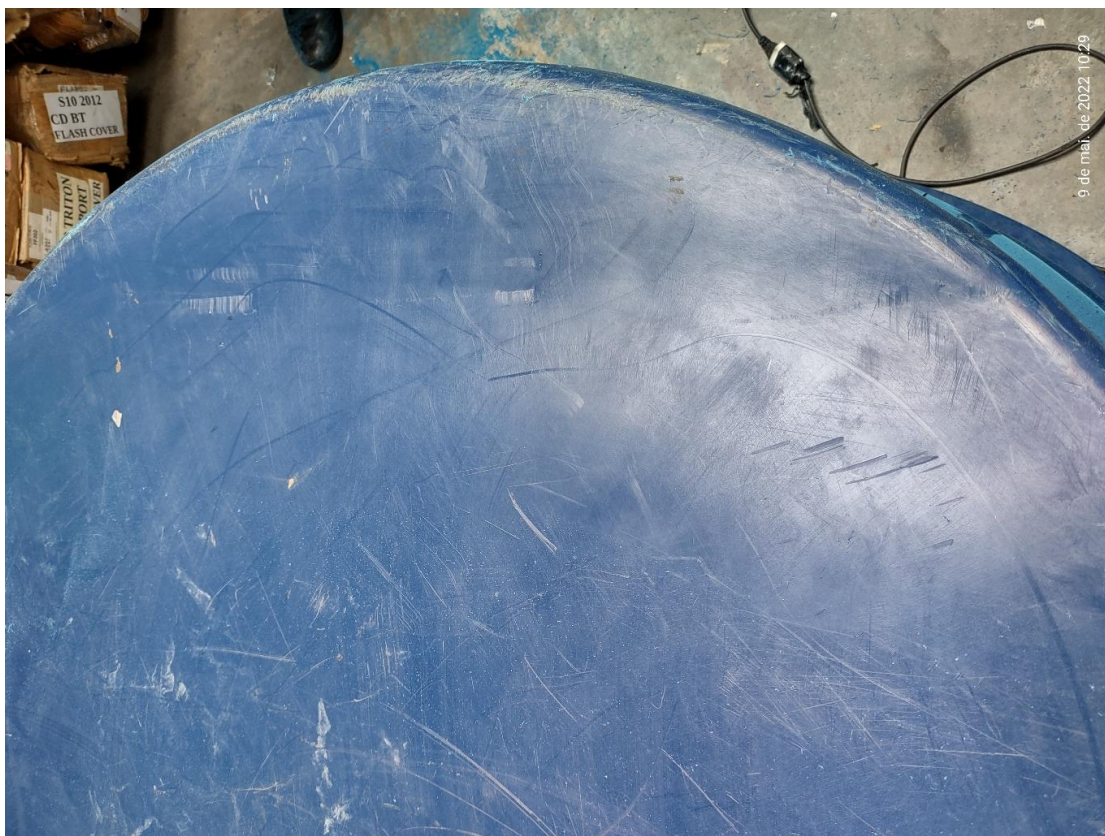
Figura 17 – Evidência da dobra.

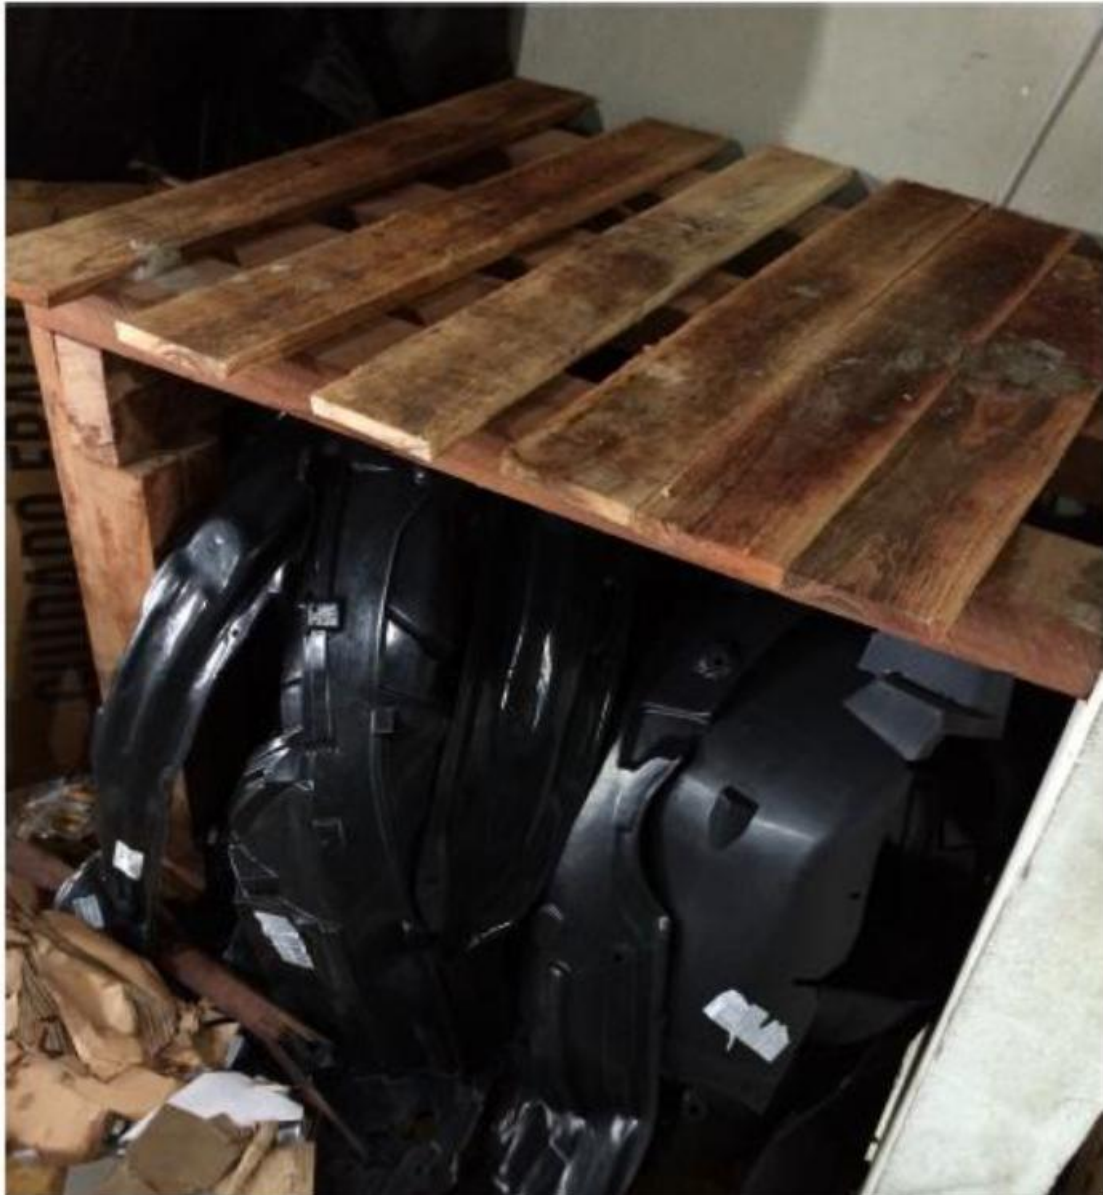
É de extrema importância relatar que a base que contribuiu para a falha em serviço da caixa d'água, conforme imagens contidas nos autos, foi modificada. Através da imagem, figura 18, foi possível perceber que a base possuía madeira espaçada.

Figura 18 - Base de apoio para a caixa d'água. Fonte: autos do processo.

Ainda, conforme imagem, percebe-se que a área de apoio é pequena em relação a área da base da caixa d'água.

A falha em serviço ocorreu devido a área da superfície de apoio ser pequena em relação a área da base do reservatório e a utilização de superfície em madeira, contrariando a NBR 14800.
