# USO DA TERMOGRAFIA POR INFRAVERMELHO COMO FERRAMENTA PARA VALIDAÇÃO DE FALHAS EM SISTEMA DE IMPERMEABILIZAÇÃO

Trabalho de Perícia ou Inspeção Predial

POLLYANA DE SOUSA CARVALHO  
ANDRIELLI MORAIS OLIVEIRA

João Pessoa - PB  
2025

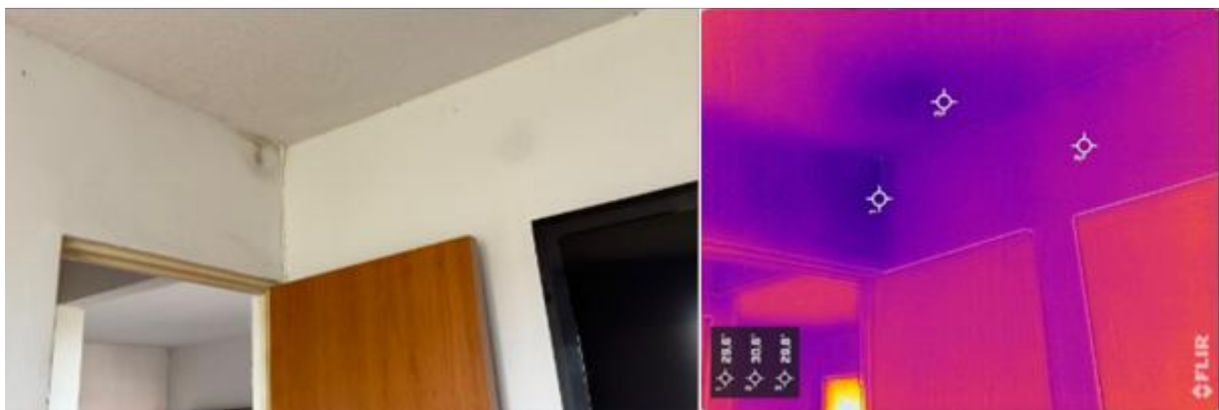
FIGURA 1: Detecção de uma infiltração no teto da edificação 1.  
FONTE: Autoria própria, (2025).

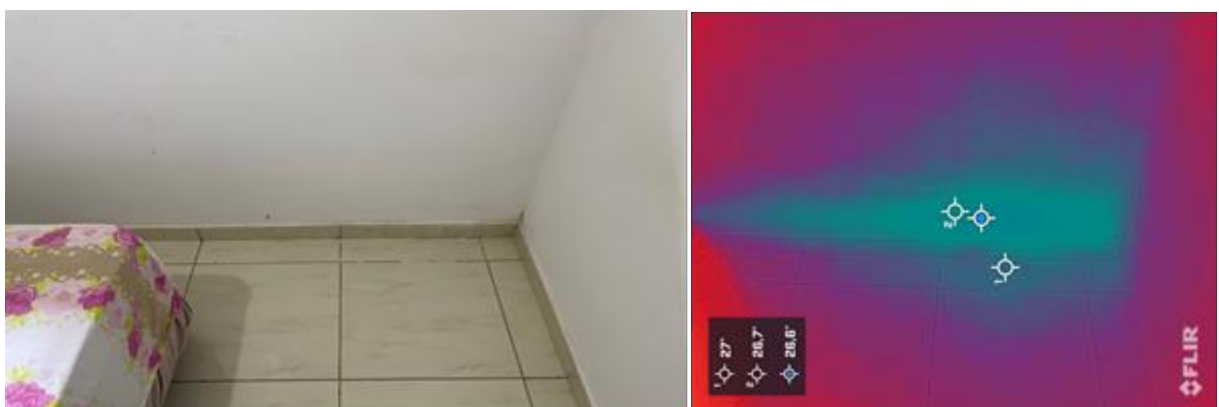
FIGURA 2: Detecção de uma infiltração no piso da edificação 2.  
FONTE: Autoria própria, (2025).

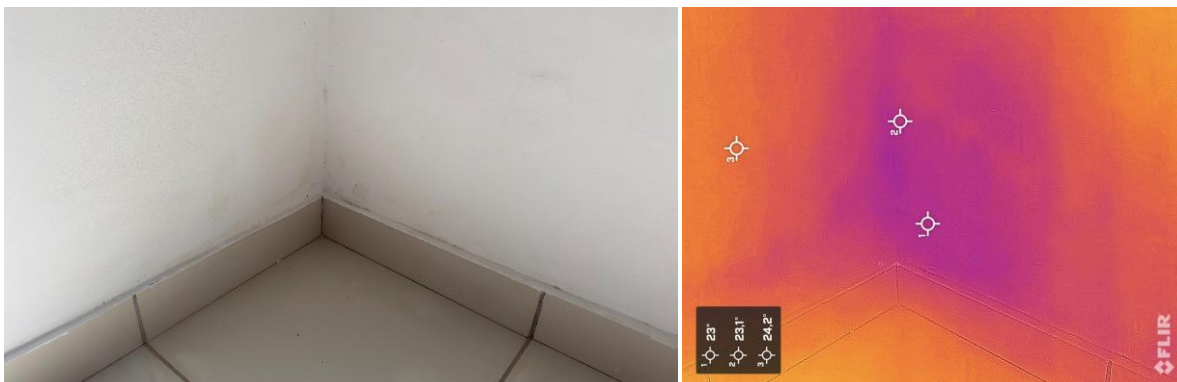
Na Figura 3 é apresentado um ponto da edificação 1 com problemas construtivos visíveis, correspondente à base de uma parede do quarto suíte. A parede em questão (Ponto 1) apresentou temperatura menor à adjacente (Ponto 3) na ordem de  $1,2^{\circ}\text{C}$ . A menor temperatura da parede com falha no sistema de impermeabilização está associada provavelmente a presença de umidade em excesso no material construtivo. Deve-se atentar ao fato que a temperatura correspondente ao ponto com problemas aparentes foi verificada na região basal da parede, o que pode levar a evolução da patologia visível e perdurando ao longo dos anos.

FIGURA 3: Parede do quarto suíte da edificação 3.  
 FONTE: Autoria própria, (2025).

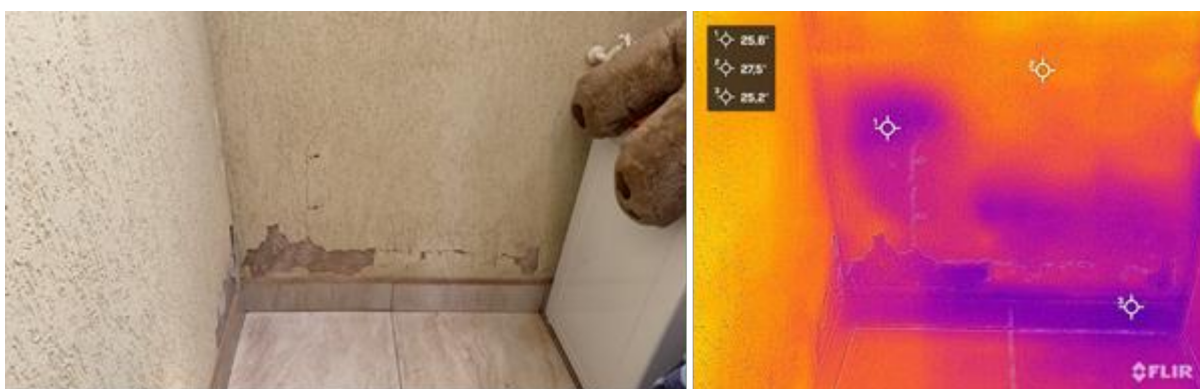
Na Figura 4 é possível observar o perfil de temperatura da área de serviço da edificação, onde os pontos 1 (Ponto 1) e ponto 3 (Ponto 3) representam temperaturas das áreas comprometidas com presença de umidade, respectivamente. A parede em questão já apresenta destacamento da pintura, evidencia algumas manifestações patológicas. Foi registrada uma diferença de  $2,3^{\circ}\text{C}$  entre ponto 2 (altura de  $0,60\text{m}$  do piso) e ponto 3 (rodapé). Observa que termograma válida a falha no sistema de impermeabilização em toda extensão do rodapé do ambiente área de serviço, onde o revestimento de pintura texturizada está deslocando do substrato.

FIGURA 4: Parede da área de serviço da edificação 3.  
 FONTE: Autoria própria, (2025).

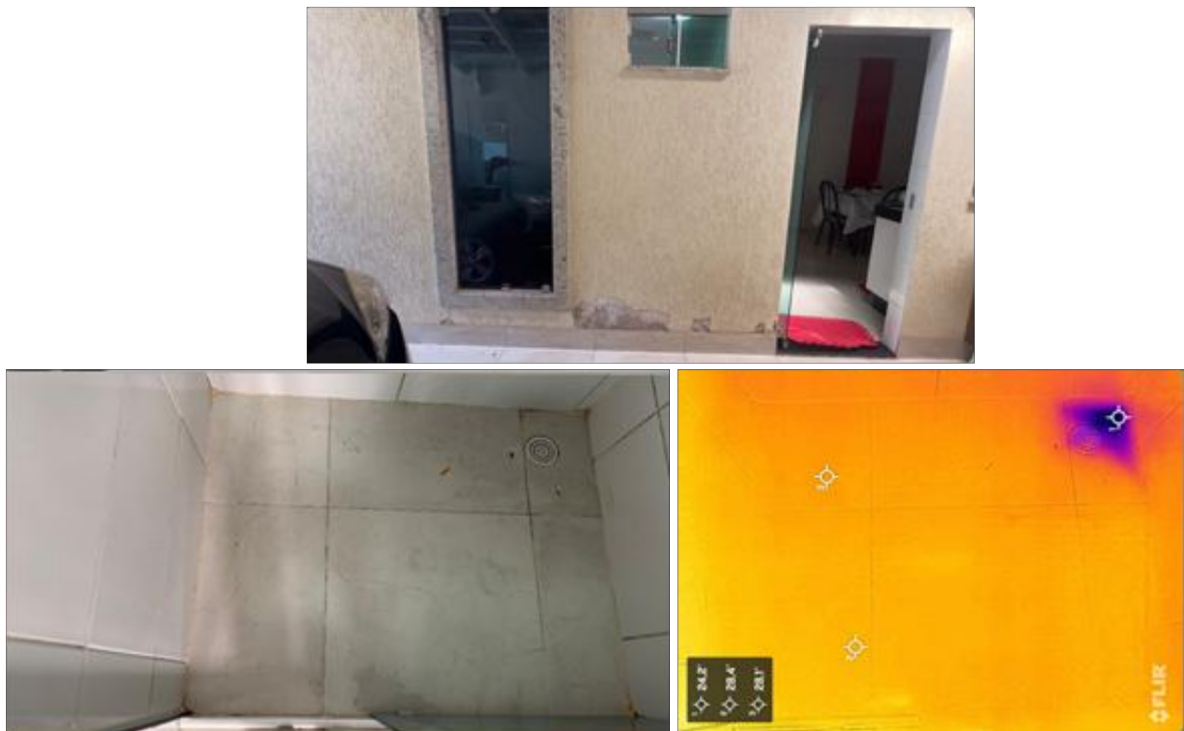
Na Figura 5 é apresentado um ponto da edificação 2 com problemas construtivos visíveis, correspondente à base de uma parede do banheiro social. A parede em questão (Ponto 1) apresentou temperatura menor nos outros pontos 2 e 3 (Ponto 2 e 3) na ordem de  $3,9^{\circ}\text{C}$ . A menor temperatura no piso aponta para falha no sistema de impermeabilização e que está associada provavelmente a presença de umidade em excesso no material construtivo desencadeando no destacamento da

pintura na parede externa do banheiro social. Deve-se atentar ao fato que a temperatura correspondente ao ponto com problemas aparentes foi verificada na proximidade do ralo e no canto da parede, levando no aparecimento de outras manifestações patológicas.

FIGURA 5: Parede e piso do banheiro da edificação 3.  
FONTE: Autoria própria, (2025).

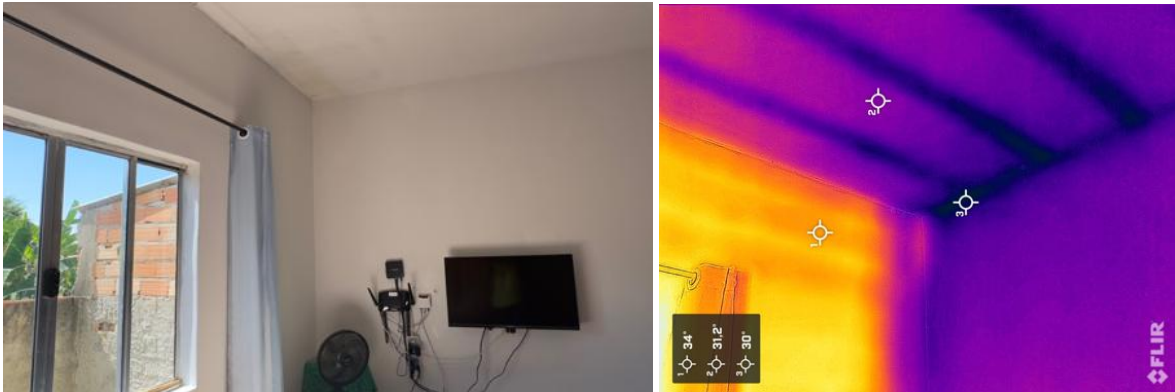
A Figura 6 mostra um encontro de paredes e tetos do quarto suíte da edificação 3. Foi verificada uma diferença de aproximadamente  $4^{\circ}\text{C}$  entre o teto (Ponto 2 e Ponto 3) e a parede (Ponto 1). A diferença de temperatura entre teto e paredes é dependente das propriedades dos materiais construtivos, como absorvância e transmitância térmica. Além disso, é possível observar no termograma a configuração da laje de concreto pré-moldada de concreto, onde as vigas pré-moldadas (Ponto 2) apresentaram menor temperatura que a massa de concreto (Ponto 2), em torno de  $1,2^{\circ}\text{C}$ . Sobre a laje pré-moldada existe um telhado com telhas de fibrocimento que apresenta falhas de estanqueidade, de modo, que a água das chuvas fica acumulada sobre a laje.

FIGURA 6: Parede e teto do quarto suíte da edificação 4.  
FONTE: Autoria própria, (2025).

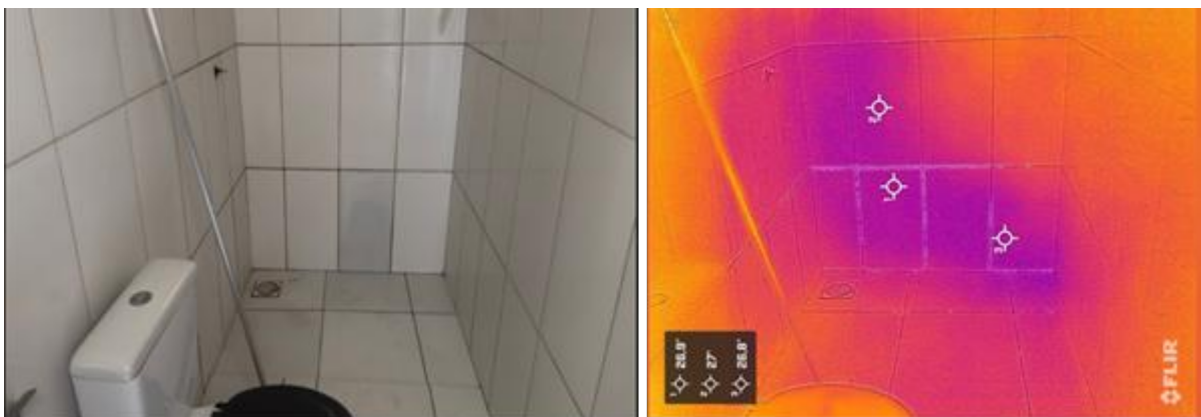
Na Figura 7, apresenta-se o termograma correspondente a parede do banheiro da suíte da Edificação 3, no qual os pontos 1, 2 e 3 referem-se a áreas revestidas com cerâmica que evidenciam alterações térmicas associadas à presença de umidade. A análise dessas regiões demonstra variações anômalas de temperatura, típicas de processos de infiltração em materiais com elevada absorção hídrica. Além disso, a parede inspecionada também apresenta, no ambiente contíguo, sinais visíveis de patologias construtivas, como o destacamento de pintura e surgimento de manchas, indicando a migração da umidade através dos elementos construtivos. Tal condição reforça o diagnóstico de falha funcional no sistema de impermeabilização, confirma a presença de umidade ascendente, o que evidencia a ausência ou deficiência de barreiras impermeabilizantes eficientes na base das paredes analisadas.

FIGURA 7: Parede do banheiro suíte da edificação 4.  
FONTE: Autoria própria, (2025).
