## USO DO POWER BI PARA ANÁLISE DE ANOMALIAS

Trabalho de Perícia ou Inspeção Predial

João Pessoa - PB  
2025

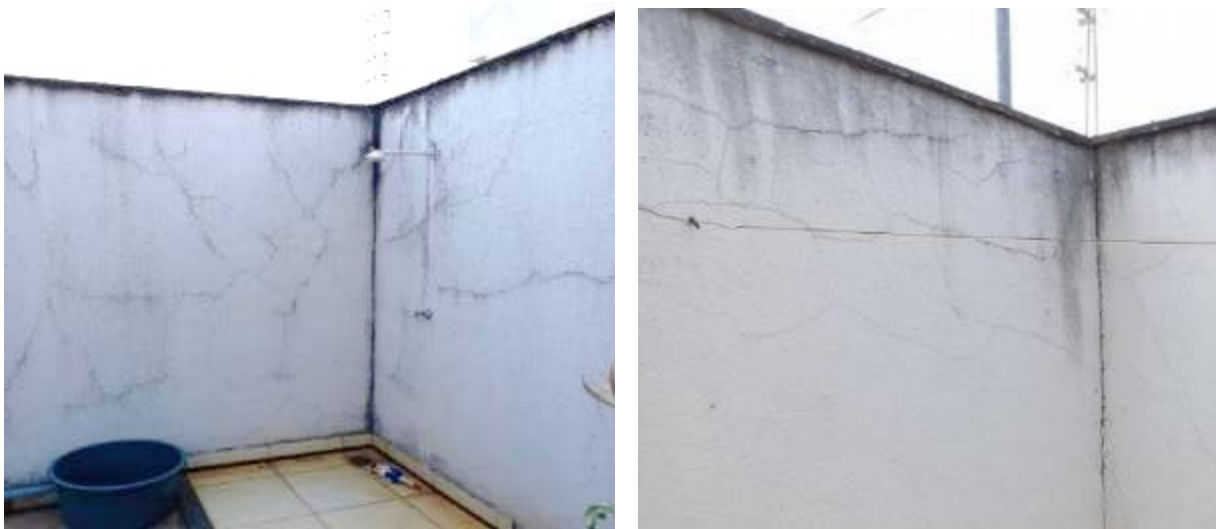
Um dos problemas identificados durante a vistoria foi em relação às fissuras mapeadas nos revestimentos. Fissuras mapeadas são várias fissuras conectadas, que juntas formam uma rede, lembrando o formato de um mapa. Essas fissuras são causadas na grande maioria das vezes por: retrações da argamassa em consequência de falhas no processo construtivo dos revestimentos.

Figura 2: Fissuras mapeadas nos revestimentos de algumas paredes, fachadas e muros.

A causa mais provável dessa manifestação patológica é de deficiências de execução no traço da argamassa somado a variações térmicas. Quando essas fissuras atingem ao revestimento em reboco são consideradas anomalias endógenas. Entretanto, em trechos onde apenas o revestimento em textura e pintura são atingidas essas fissuras mapeadas são em consequência exclusiva da perda de desempenho

e do envelhecimento do revestimento em textura acrílica. Nesses trechos, onde o revestimento em reboco não foi afetado temos na verdade um problema funcional desse revestimento superficial. A única maneira de verificar os trechos que atingem apenas o revestimento em textura e os trechos onde o revestimento em reboco é afetado é durante o processo de manutenção desse revestimento. Essa manifestação patológica é de fácil reparação e não afeta a segurança e estabilidade do imóvel e não compromete o seu uso e habitabilidade, tendo apenas consequências estéticas.

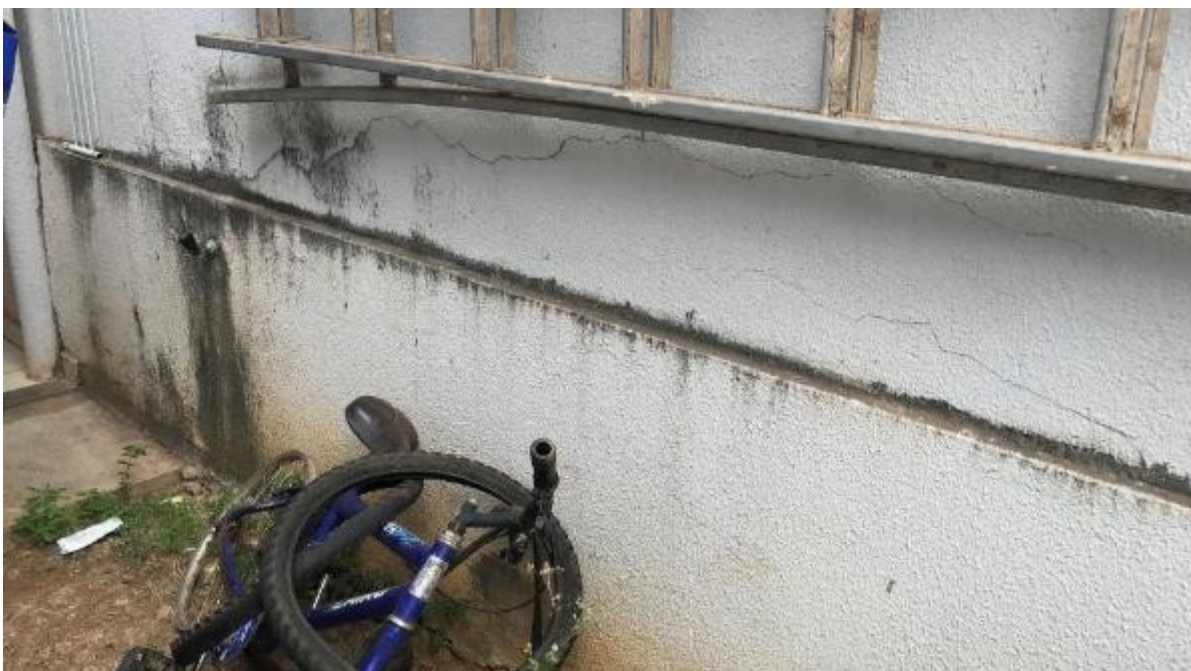
Um dos problemas identificados durante as vistorias foi em relação as fissuras em pontos localizados nos revestimentos das fachadas, muros e paredes internas. Constatamos que as fissuras e trincas observadas no revestimento das paredes, fachadas e dos muros do imóvel são superficiais e que não indicam problemas na estrutura e/ou fundações da edificação e, portanto, não afetam o uso, a segurança e habitabilidade do imóvel, as mesmas possuem apenas consequências estéticas. Constatamos durante a vistoria que a grande maioria dessas fissuras e trincas é causada por movimentações higrotérmicas e também pela concentração de tensões no revestimento e alvenaria, sendo problemas pontuais e de fácil reparação.

Essas fissuras e trincas foram classificadas como anomalias endógenas.

Figura 3: Fissuras e trincas nos revestimentos de algumas paredes, fachadas e muros.  
Fonte: Autores, 2024.

Em relação a essas fissuras e trincas identificadas durante a vistoria nos revestimentos de paredes, fachadas e muros é importante destacar ainda que as mesmas são decorrentes da acomodação das peças estruturais, fundações e das paredes das edificações do imóvel, e ocorrem na medida em que esses sistemas construtivos passam a suportar novas cargas ou pelo efeito de dilatação ou contração provocado por variações de temperatura. Portanto, essas deformações já são previstas de ocorrerem nos primeiros anos de utilização dessas edificações.

Entendemos que as fissuras bem superficiais e que podem ser reparadas e/ou tratadas durante a realização dos serviços de pintura e/ou repintura desses revestimentos, os quais devem ocorrer a cada 02 (dois) anos, devem ser classificadas como anomalias funcionais.

Já as fissuras mais profundas nos revestimentos e as trincas que não podem ser reparadas e/ou tratadas durante a realização dos serviços de pintura e/ou repintura desses revestimentos devem ser classificadas como anomalias endógenas.

A realização de reparos corretos nas fissuras e trincas encontradas nos revestimentos do imóvel são passos cruciais para garantir que as mesmas não retornem e não comprometam a boa aparência estética dos revestimentos.

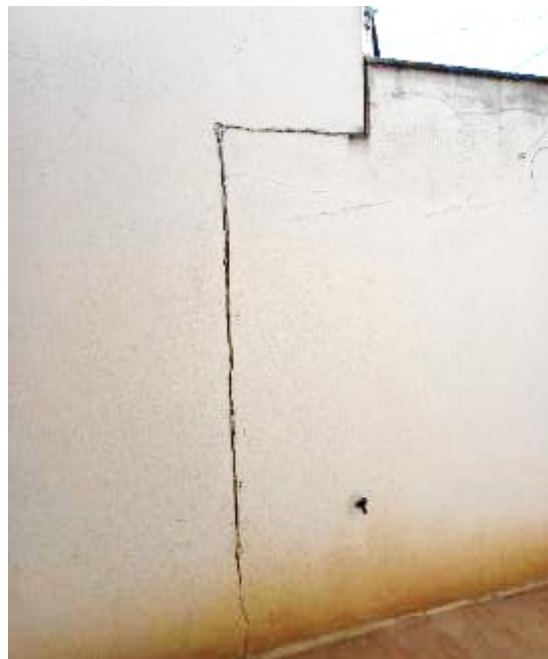
Outro problema identificado durante as vistorias foi a presença de trincas e/ou aberturas de destacamento entre elementos construtivos. Essas trincas e/ou aberturas surgem normalmente devido à deficiência nas juntas de dilatação, que são essenciais para acomodar as movimentações térmicas e estruturais, ou por destacamentos entre elementos construtivos, devido a falhas na aderência entre elementos construtivos distintos. Ressaltamos que essas anomalias e/ou manifestações patológicas observadas nos imóveis não afetam o seu uso e habitabilidade e muito menos a segurança e/ou estabilidade dos mesmos. Essas anomalias tem apenas consequências estéticas, mas devem ser reparadas. Essas trincas e/ou aberturas identificadas nos imóveis podem ser classificadas como anomalias endógenas.

Figura 4: Trincas e/ou aberturas de destacamento.  
Fonte: Autores, 2024.

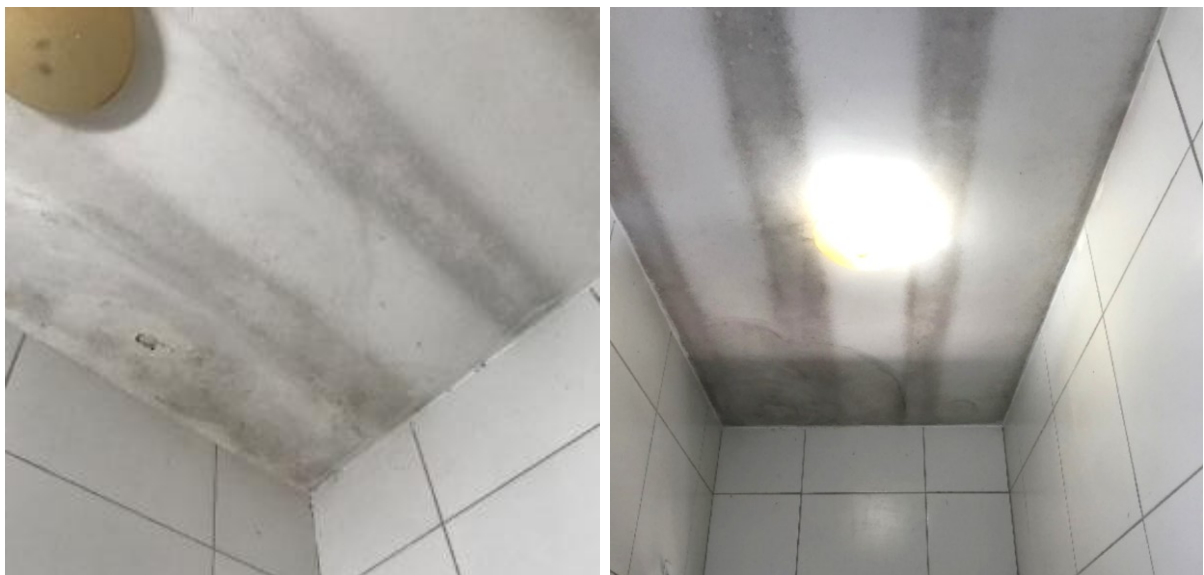
Outro problema bem significativo e recorrente constatado durante as vistorias foi a existência de sinais de infiltrações com formações de manchas e bolor nas paredes internas e teto de alguns cômodos das edificações vistoriadas. Essa anomalia não afeta a segurança e estabilidade dos imóveis e também não compromete atualmente o seu uso e habitabilidade. Entretanto, destacamos que esse tipo de anomalia com o passar do tempo pode se intensificar e a umidade pode promover a proliferação de mofo, bolor e bactérias, gerando o impedimento e/ou utilização de cômodos com uso prolongado, principalmente em quartos. Essas anomalias se devem basicamente a problemas de estanqueidade nos telhados de cobertura e/ou falhas no sistema de impermeabilização da pequena laje de cobertura onde se encontra a caixa d'água.

Figura 5: Infiltrações no topo das paredes e teto.  
Fonte: Autores, 2024.

Por fim, ao analisar as conclusões dos laudos do especialista em cobertura das casas B, C e A, identificamos problemas semelhantes, como inclinações inadequadas de 7% nos telhados e falhas na montagem das telhas, indicando problemas construtivos.

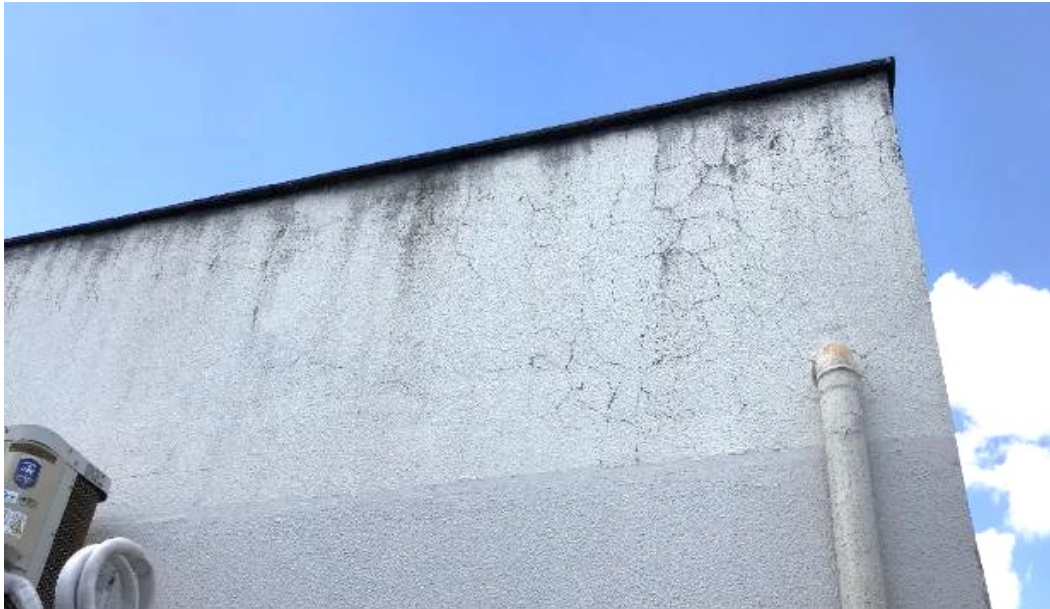
Constatamos também sinais de umidade e deteriorações localizados nos topos dos muros/fachadas das edificações. Nesses trechos e/ou pontos estão ocorrendo manchas de umidade e de mofo/bolor no revestimento. Devido as características das manchas observadas e a vida útil da pintura externa da edificação, entendemos que se trata de um problema funcional, somado a falhas de conservação e/ou manutenção do sistema de pintura externo da edificação.

Figura 6: Sinais de umidade no topo de muros e fachadas.  
Fonte: Autores, 2024.

As pingadeiras ou “chapéus” são elementos construtivos muito importantes para a proteção de muros e platibandas e devem ser projetados com uma inclinação adequada para direcionar as águas da chuva para longe das alvenarias, evitando o contato direto e sinais de escorrimento. A instalação deve ser feita utilizando materiais estanques e resistentes às intempéries. Verificamos durante a vistoria que alguns trechos desses “chapéus de muros” apresentam deteriorações nos rejuntas da junta entre as peças de concreto pré-moldadas, o que pode favorecer a infiltração de águas pluviais pela alvenaria. Essa umidade causa deteriorações e favorece o surgimento de manchas e descascamentos na pintura. Esse problema também é funcional, e também ocorre por falhas de conservação e/ou manutenção desses elementos.

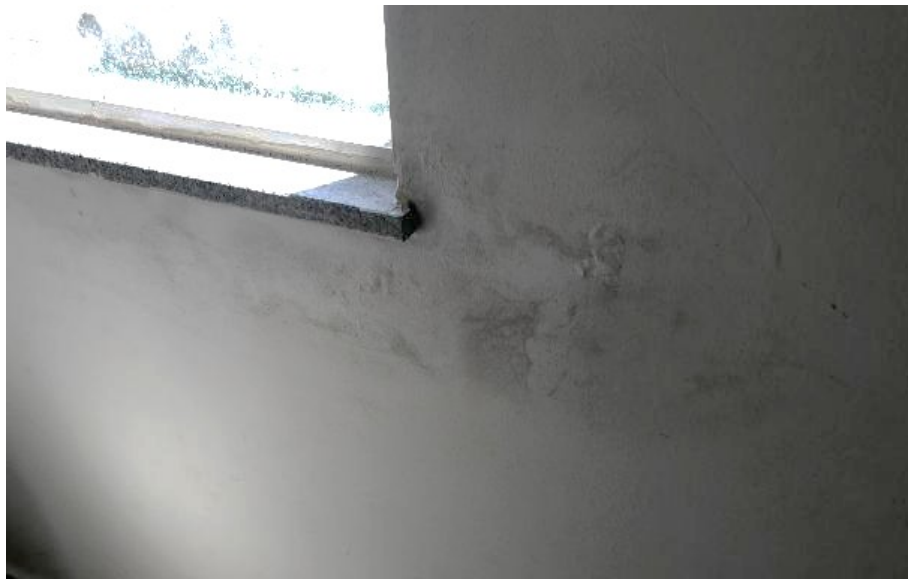
Identificamos também sinais de infiltrações pontuais no entorno das janelas dos imóveis. Entendemos que a causa principal dessa anomalia se deve a falhas de conservação e/ou manutenção dessas esquadrias, que não passaram pelas recomendadas manutenções.

Figura 7: Infiltrações no entorno das janelas  
Fonte: Autores, 2024.

Esse problema geralmente ocorre pela deterioração dos selantes existentes entre as esquadrias, o peitoril e as paredes, os quais não passam pelas recomendadas manutenções. Portanto, trata-se de um problema funcional, somado a falhas de manutenção e/ou conservação desse selante.

Portanto, conforme análises apresentadas, as esquadrias das edificações vistoriadas apresentam anomalias endógenas e congênitas, desde a época de projetos e aquisição de materiais utilizados. Essas anomalias podem estar contribuindo de forma concorrente para os problemas de estanqueidade observado nas edificações.

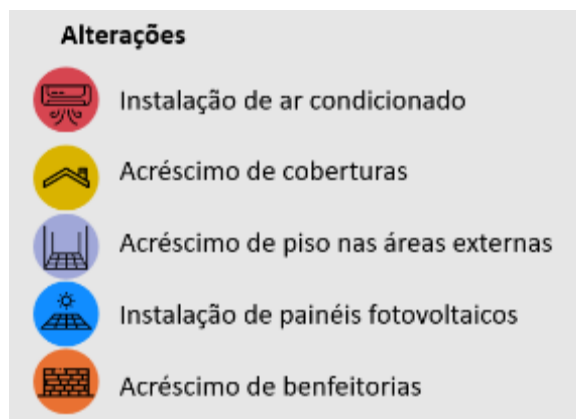
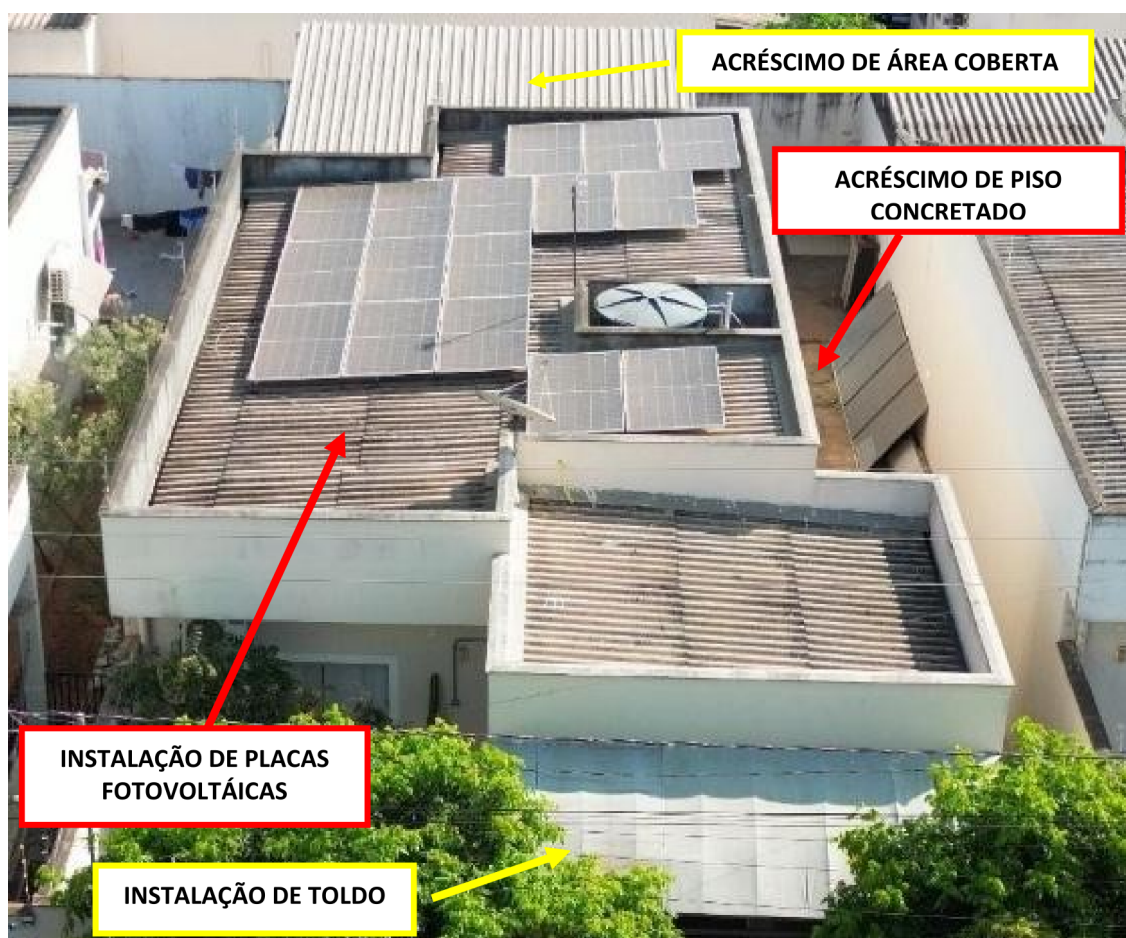
Durante as vistorias, constatamos que vários imóveis sofreram alterações em relação ao projeto original, como por exemplo: acréscimo de benfeitorias, de piso ou de áreas cobertas, instalação de antenas, ar condicionado ou placas fotovoltaicas na cobertura.

Figuras 8 e 9: Alterações realizadas pelos moradores/usuários das unidades -Fonte: Autores, 2024.
