# COLAPSO ESTRUTURAL DE GALPÃO INDUSTRIAL: ANÁLISE PERICIAL DE UM ACIDENTE FATAL

Trabalho de Perícia ou Inspeção Predial

João Pessoa - PB  
2025

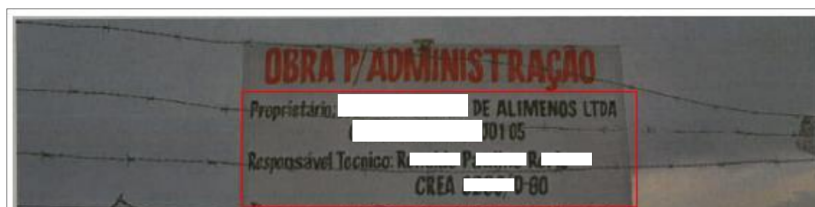
Figura 6 - Placa de obra, consta o Senhor R.P.R. como responsável técnico

Ainda que o preenchimento da ART não configure, por si só, fator determinante para o acidente fatal, é fundamental observar que o documento foi emitido por um profissional habilitado. Entretanto, esse profissional não apresentou qualquer projeto, tampouco executou serviços de fiscalização, conforme descrito no quadrado azul da figura. Não foi identificado, nos autos, nenhum contrato de prestação de serviços entre a Indústria de Alimentos e o eng. Civil R.P.R.

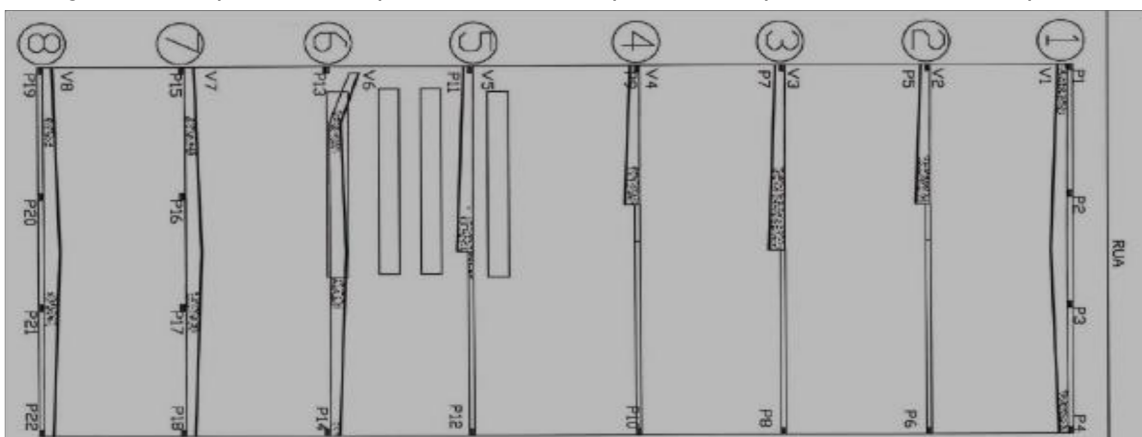
Figura 8 - Croqui Realizado pelo CREA-GO, à época do colapso - Fonte: Autos do processo

Quando analisamos o croqui realizado pelo CREA-GO, à época do ocorrido, podemos identificar divergências em relação ao contrato, enquanto o contrato tinha a previsão de 18 pilares e 7 vigas, é possível identificar na Figura 8 um total de 22 pilares e 8 vigas realizadas em obra, evidenciando alterações de escopo e principalmente na hipótese de um projeto existente<sup>7</sup>.

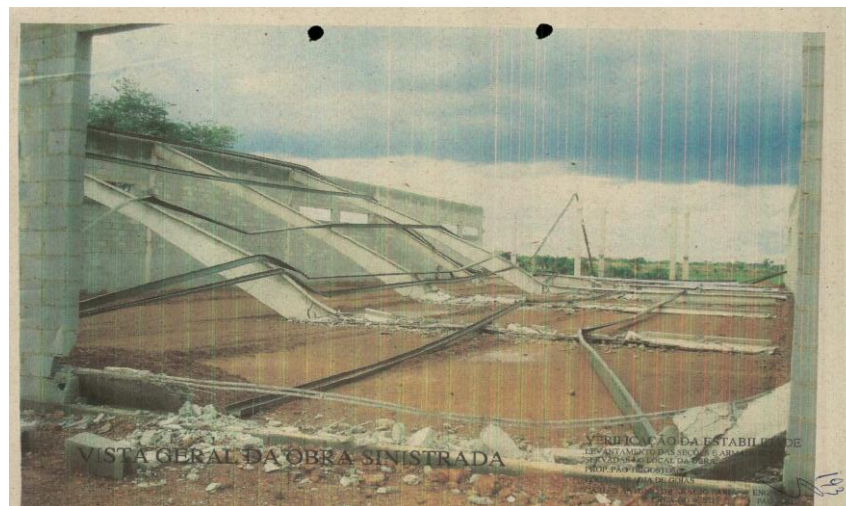
*Figura 12 - Visão geral da edificação após ruína, imagem anexada nos autos*

A análise estrutural indica que o colapso foi provocado pela ruína das vigas, que apresentaram estilhaçamento do concreto na sua parte central. O estudo, baseado nas normas ABNT NBR 6118:2003 e ABNT NBR 9062:2006 (vigentes à época), aponta uma série de falhas críticas de projeto e execução:

Esse conjunto de deficiências fez com que as vigas não suportassem nem mesmo o próprio peso, culminando na ruína total da sua parte central. A armadura inferior, comprovadamente subdimensionada, foi incapaz de resistir aos esforços de tração gerados pelos momentos fletores na viga biapoiada, o que resultou na ruptura do concreto e na consequente perda de estabilidade de toda a estrutura.<sup>13</sup>

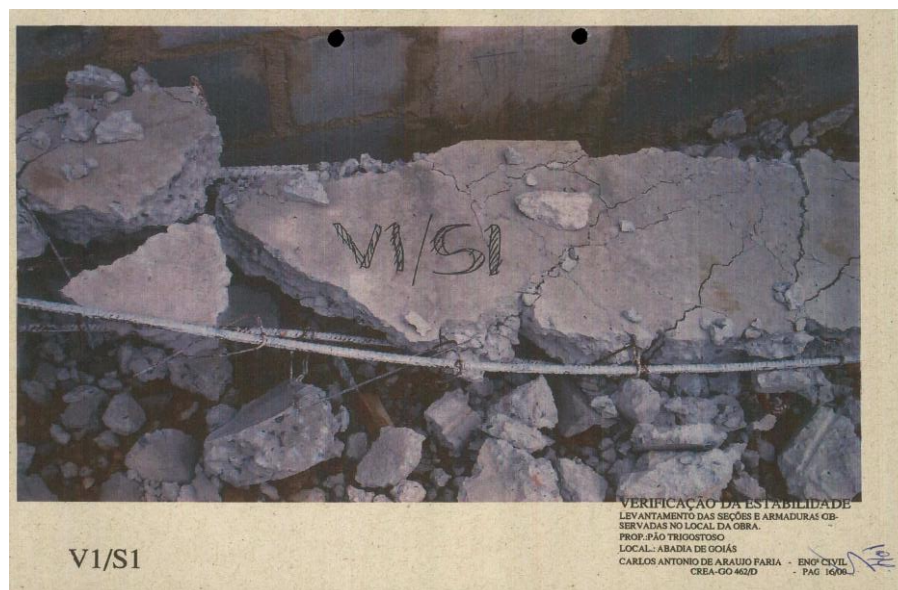
*Figura 13 - Ruína total do concreto da viga – arquivo disponível nos autos*

Na Figura 13 podemos observar que o concreto se rompeu totalmente com a formação de fissuras inclinadas demonstrando tanto a ruptura do concreto por conta de esforços de tração excessivos quanto por esforços cortantes, que deveriam ser
