# PERÍCIA DE COLAPSO ESTRUTURAL: ESTUDO DE CASO DA INFLUÊNCIA DO ACRÉSCIMO DE CARGAS E PLACAS FOTOVOLTAICAS EM COBERTURA DE TEMPLO RELIGIOSO

Trabalho de Perícia ou Inspeção Predial

João Pessoa - PB  
2025

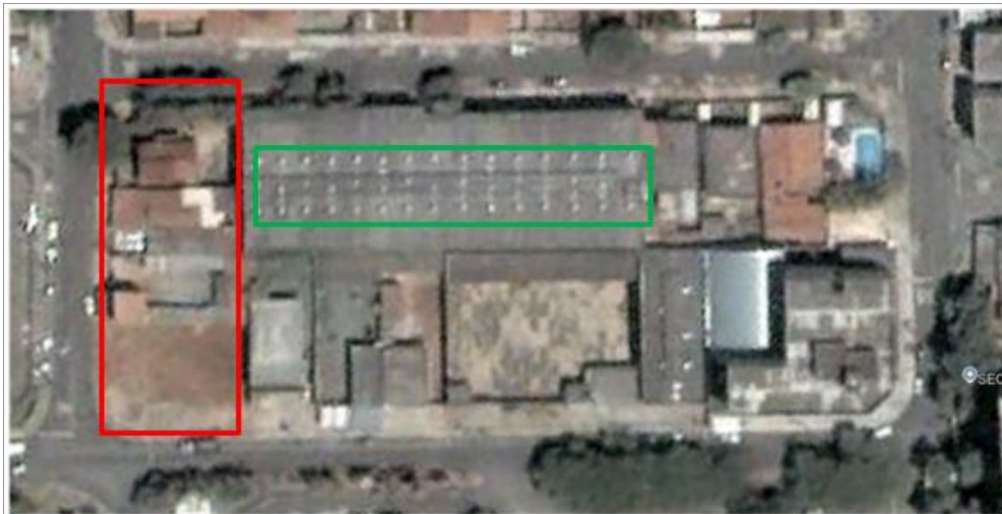
*Figura 4 - Imóvel em 11/2003: Anterior a locação pela Igreja - Fonte: Google Earth*

Na Figura 4, destacado em **vermelho**, temos a área ainda não transformada em estacionamento, em **verde**, podemos identificar o telhado com ausência das condensadoras de ar e fortes indícios da presença de exaustores industriais, o que nos traz evidências do uso do galpão como estoque de mercadorias.

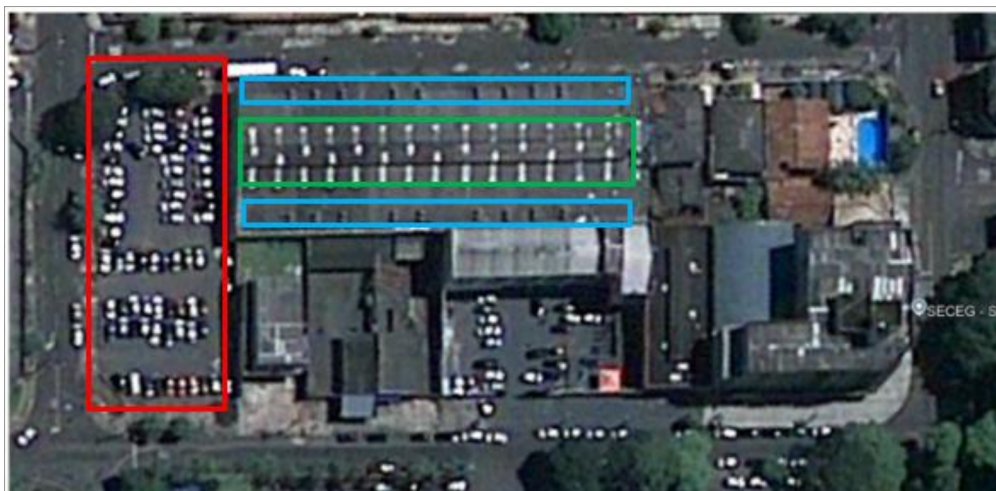
*Figura 5 - Imóvel em 03/2009 - Primeiras evidências de adequação do imóvel para templo religioso – Fonte: Google Earth*

Na Figura 5, já podemos evidenciar as primeiras modificações no imóvel, com adequações para o uso de templo religioso, em **vermelho** construção do estacionamento, em **azul** já com a presença das condensadoras de ar-condicionado e em **verde** retirada dos exaustores tipo industrial.

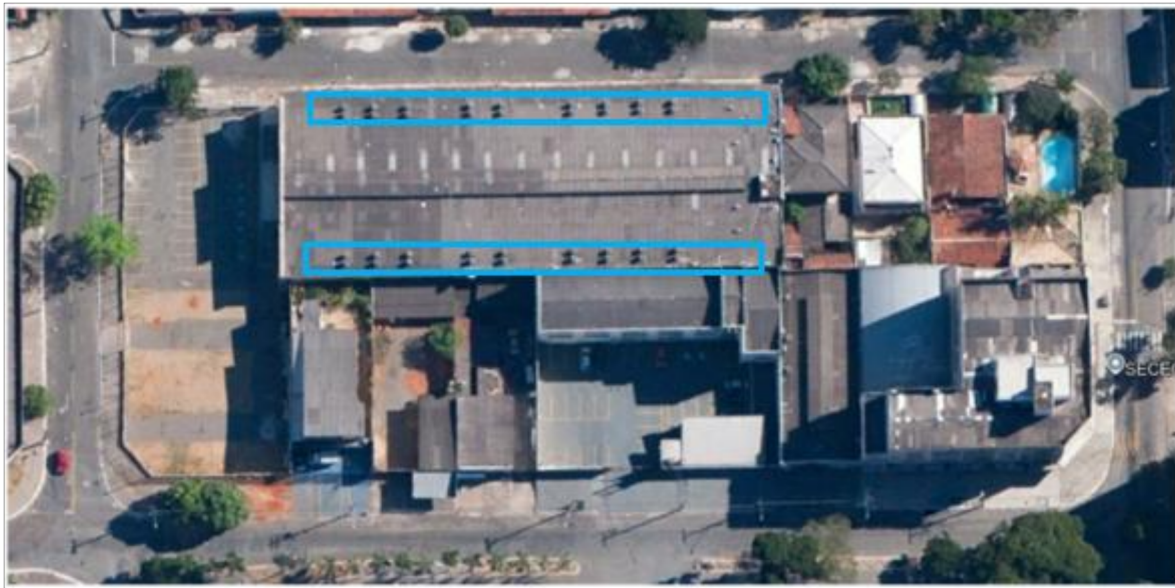
Figura 6 - Imóvel em 03/2009 - Fonte: Google Earth

Na Figura 6, já temos a presença de estacionamento, alteração do sistema de exaustão e em azul a presença de condensadoras de ar condicionado no telhado em melhor qualidade.

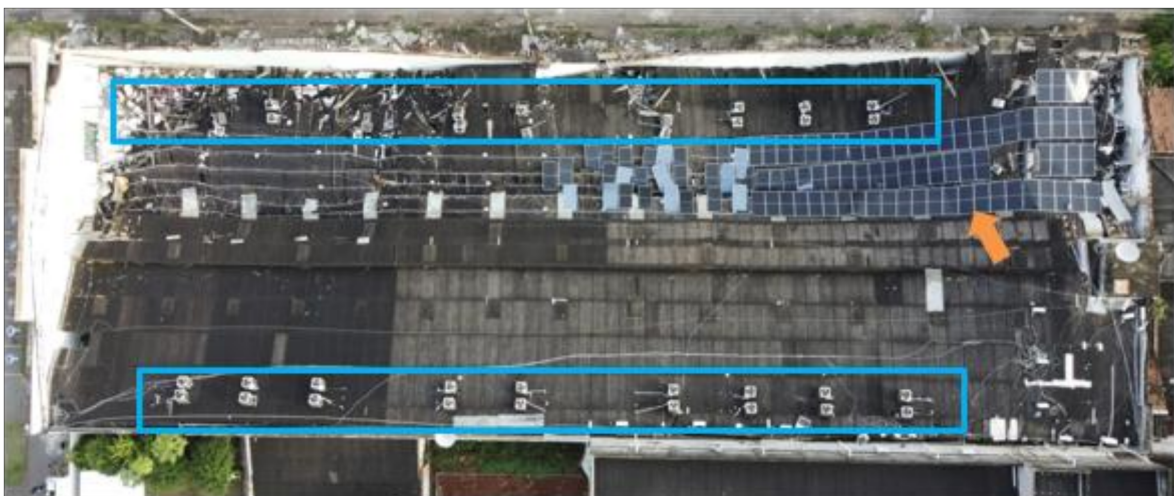
Figura 7 - Imóvel em 24/03/2025 - Fonte: Arquivo próprio

Na Figura 7, temos a foto por drone, evidenciando a presença das condensadoras de ar-condicionado, agora com a presença das placas fotovoltaicas, indicadas pela seta laranja.

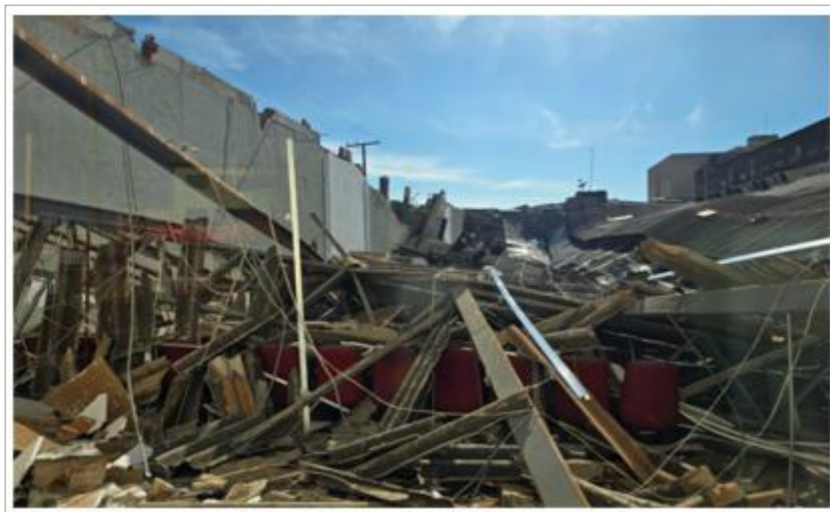
*Figura 9 - Vista Frontal dos Escombros*

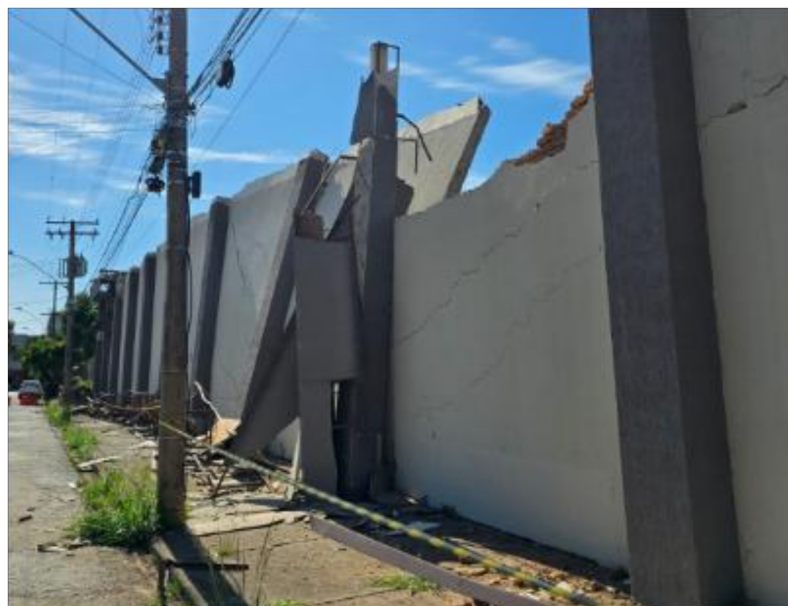
*Figura 10 - Muros limítrofes com risco de colapso - arquivo próprio*

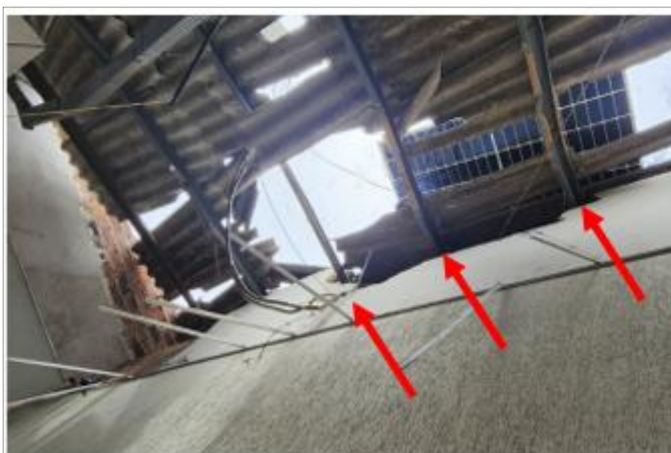
**Imagem 01**

**Origem:** Anomalia Endógena

**Descrição:** Apoio das estruturas de cobertura diretamente em bloco cerâmico não estrutural.

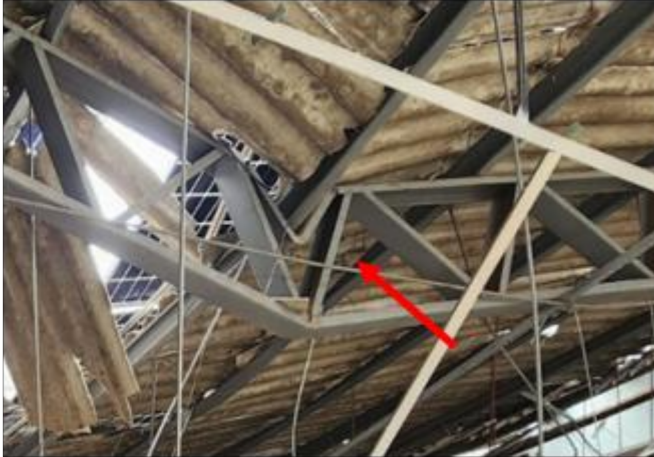
**Imagem 02**

**Origem:** Anomalia Endógena

**Descrição:** Posicionamento inadequado com flexão da terça.

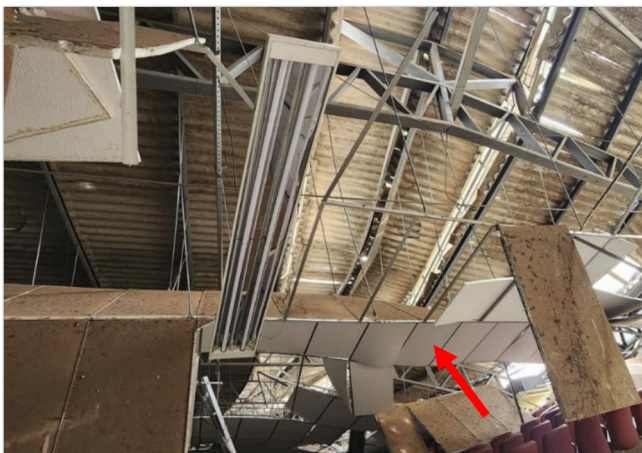
**Imagem 03**

**Origem:** Anomalia Exógena

**Descrição:** Acréscimo de carga na estrutura de cobertura, forro de gesso acartonado.

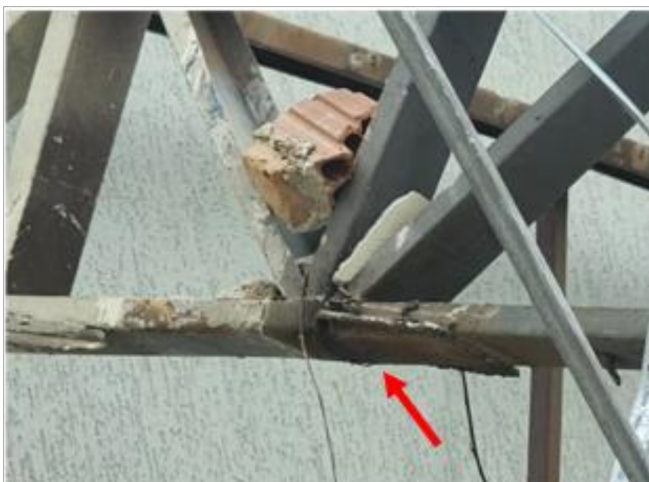
**Imagem 04**

**Origem:** Anomalia Endógena

**Descrição:** Padrões de solda em estrutura metálica inadequadas.

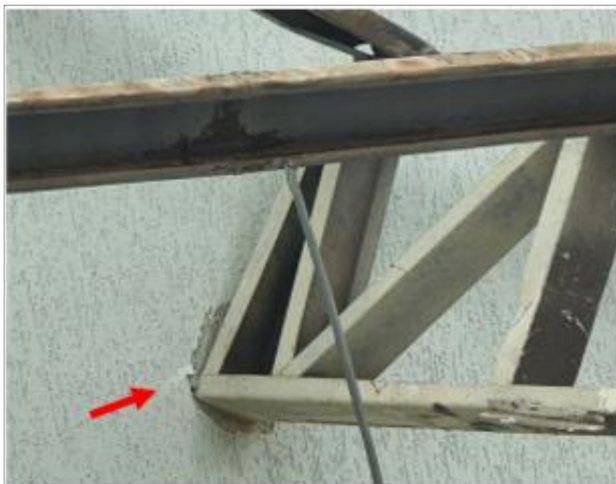
**Imagem 05**

**Origem:** Anomalia Endógena

**Descrição:** Engastamento insuficiente.

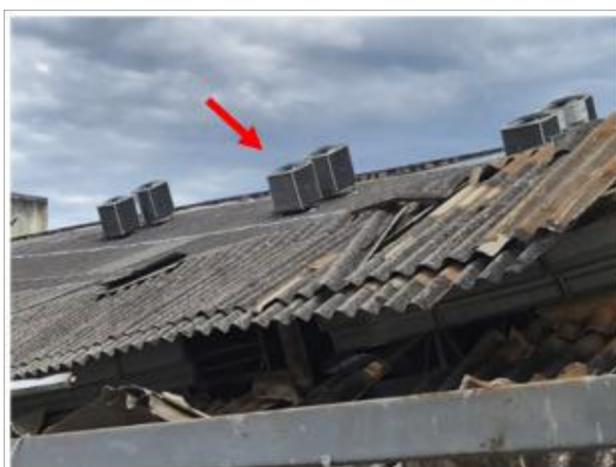
**Imagem 06**

**Origem:** Anomalia Exógena

**Descrição:** Acréscimo de carga na estrutura do sistema de cobertura (condensadoras de ar-condicionado).

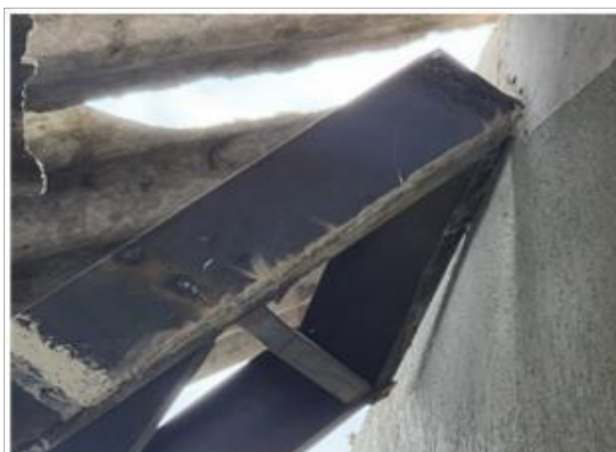
**Imagem 07**

**Origem:** Anomalia Endógena

**Descrição:** Engastamento insuficiente.

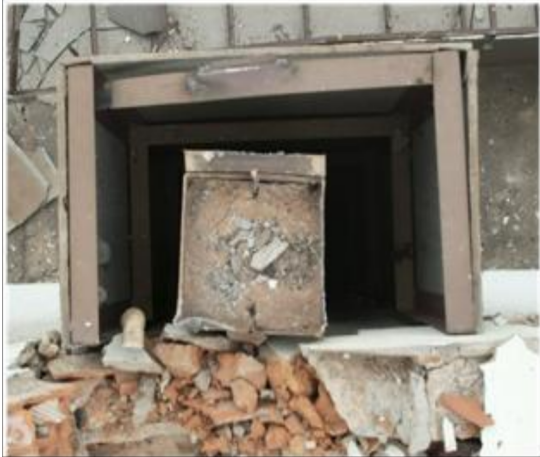
**Imagem 08**

**Origem:** Anomalia Endógena

**Descrição:** Engastamento insuficiente.

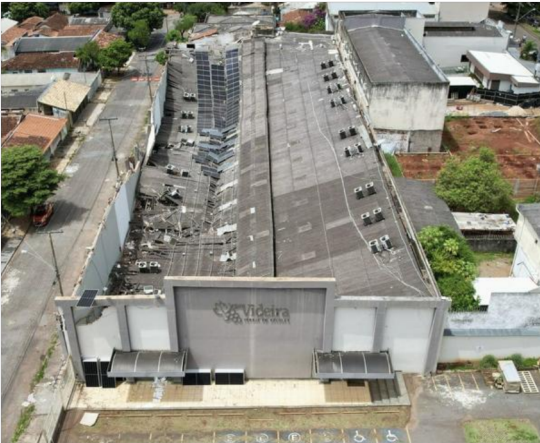
**Imagem 09**

**Origem:** Anomalia Exógena

**Descrição:** Acréscimo de carga (placas fotovoltaicas).

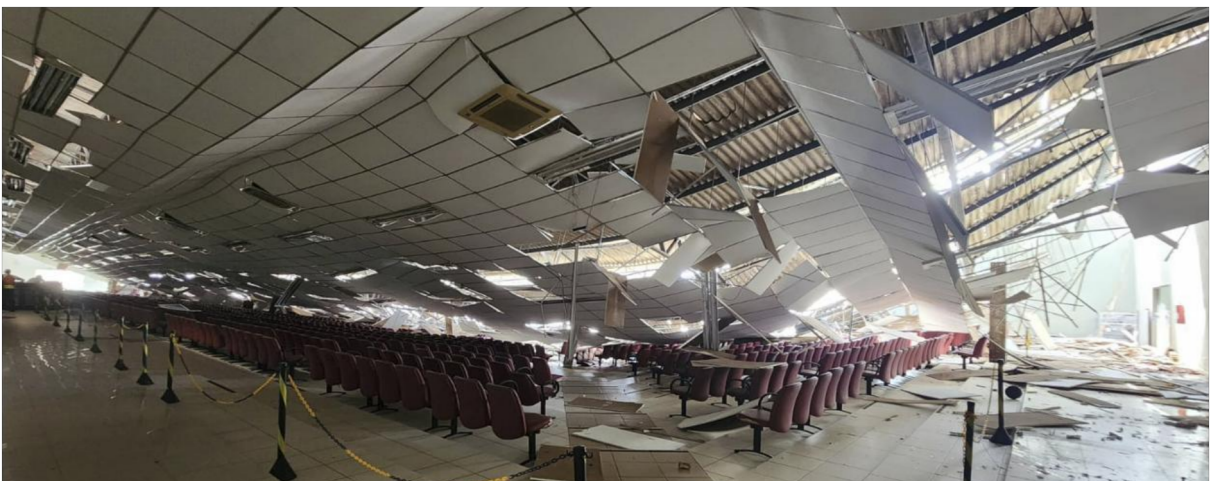
**Imagem 10**

**Origem:** Anomalia Exógena

**Descrição:** Acréscimo de cargas (forros de gesso, equipamentos de som e refrigeração entre outros) e alteração da destinação de uso inicial da edificação;

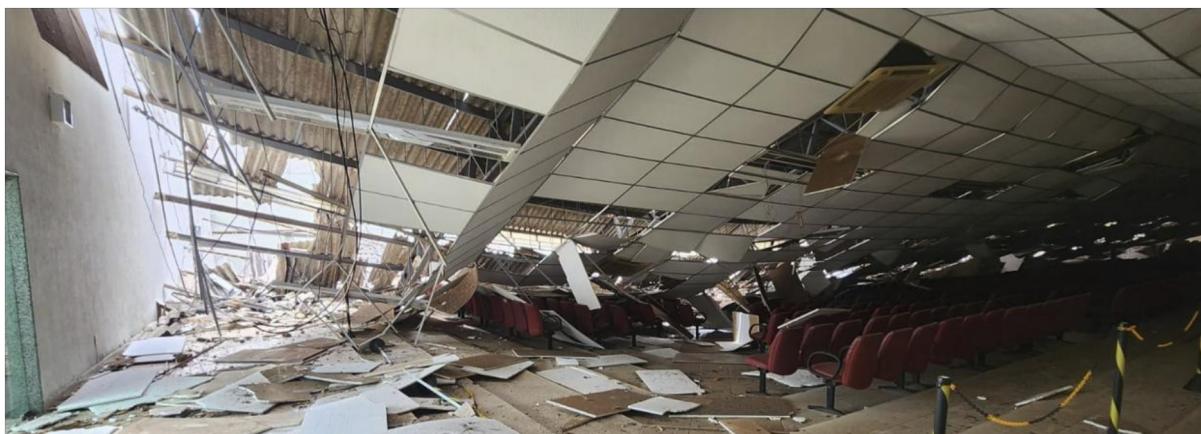
### **Imagem 11**

**Origem:** Anomalia Exógena

**Descrição:** Acréscimo de cargas (forros de gesso, equipamentos de som e refrigeração entre outros) e alteração da destinação de uso inicial da edificação;

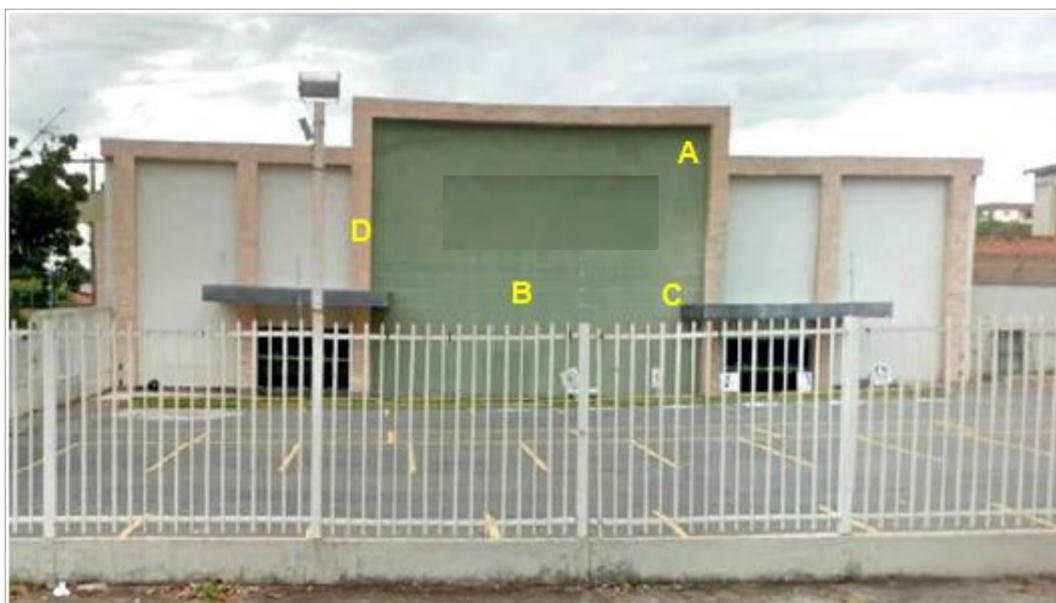
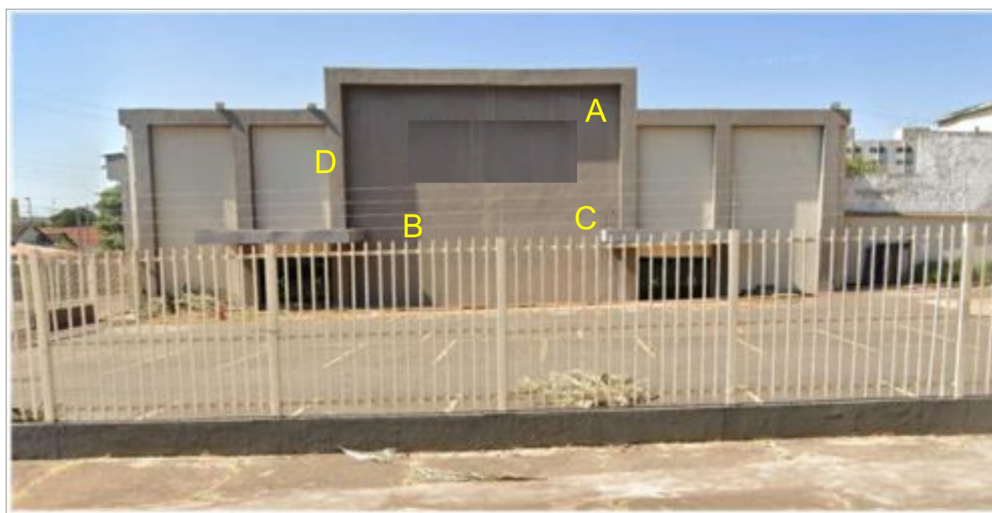
Quando analisamos as Figura 11, Figura 12, podemos identificar 4 pontos divergentes do estado do imóvel à época do colapso estrutural em relação a época da foto apresentada em laudo fornecido pela administração da igreja :

- a) A cor da pintura apresentada em laudo é diferente à época do colapso estrutural;
- b) A pintura na época do colapso estrutural já apresentava deterioração característica de envelhecimento da pintura, ou seja, a pintura da época do colapso foi aplicada bem antes do episódio;
- c) As marquises de entrada e saída da igreja, são diferentes, mais uma vez evidenciando o lapso temporal da foto do laudo em relação à situação da edificação à época do colapso estrutural;
- d) Os acabamentos são diferentes nas duas fotos;

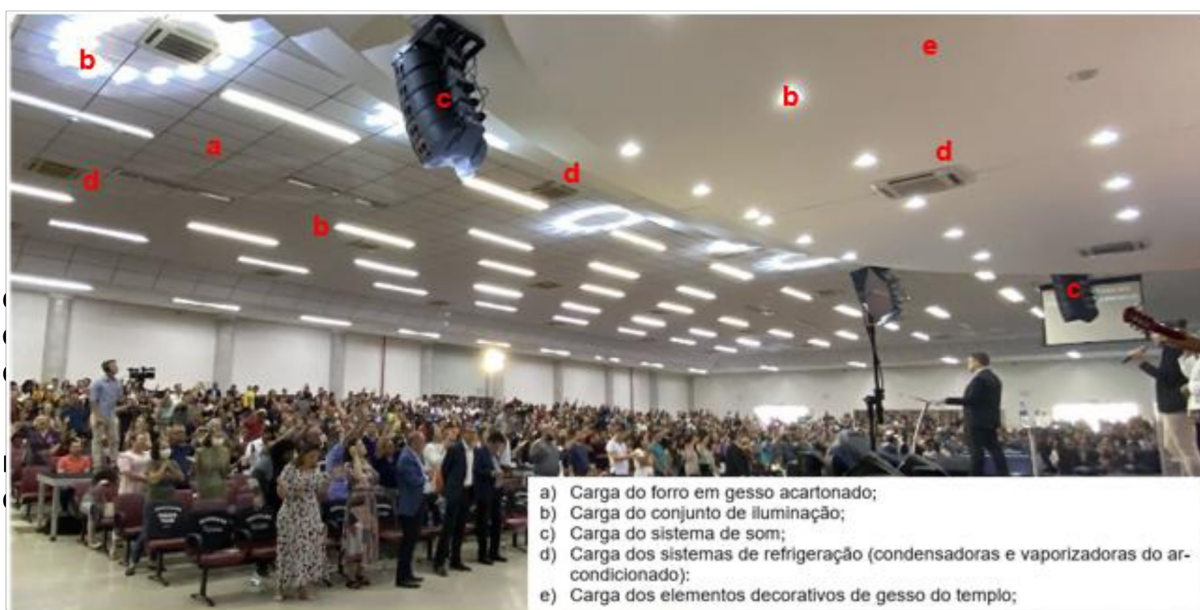
Em análise simples, podemos observar que não foram consideradas acréscimos de cargas importantes que já haviam sido aplicadas ao sistema estrutural da cobertura:

- a) Carga do forro em gesso acartonado;
- b) Carga do conjunto de iluminação;
- c) Carga do sistema de som;
- d) Carga dos sistemas de refrigeração (condensadoras e vaporizadoras do ar-condicionado);
- e) Carga dos elementos decorativos de gesso do altar;

Figura 15 - Imagem da igreja e cargas não consideradas – Fonte: Google (2022)

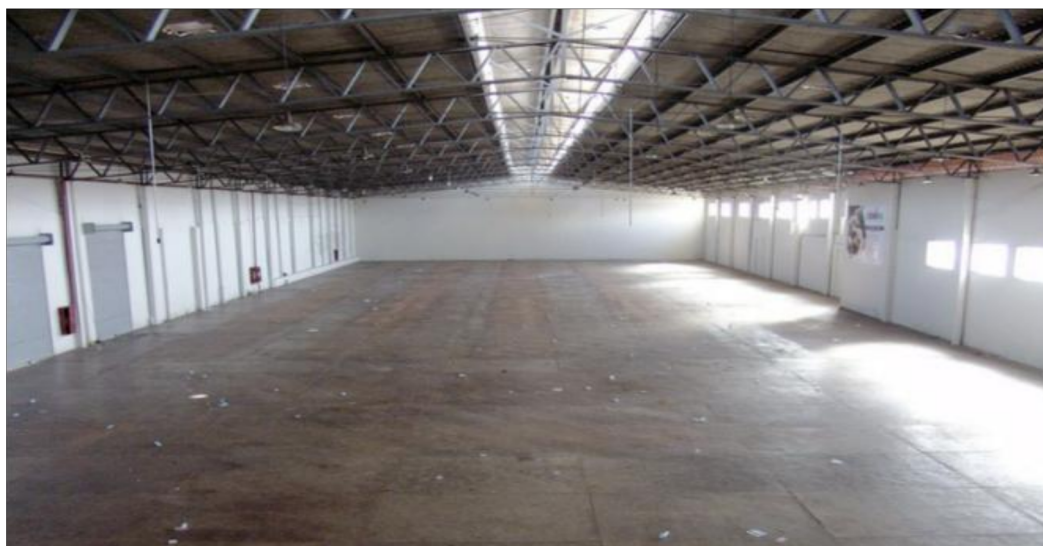
*Figura 16 - Edificação original, anterior a modificação para igreja – Fonte Internet: André Rebouças – link: <https://mapio.net/pic/p-16534382/>*

Após extensa pesquisa na internet sobre as condições do imóvel original, foi possível identificar na Figura 16, a destinação original da edificação, como galpão comercial, sem qualquer acréscimo de cargas em sua estrutura metálica, sem previsão de aglomeração de pessoas na concepção do projeto inicial, como templos, igrejas, boates entre outros.

Também podemos evidenciar a ausência de linhas de corrente na estrutura metálica com o objetivo de evitar torções das terças e sistemas em “X” de contraventamento.

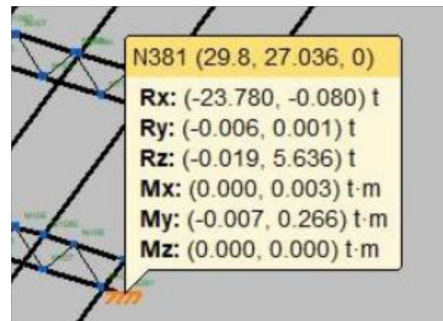
Figura 17 - Esforços topo dos pilares com estimativa de 23,78 t na horizontal e 5,6 t na vertical

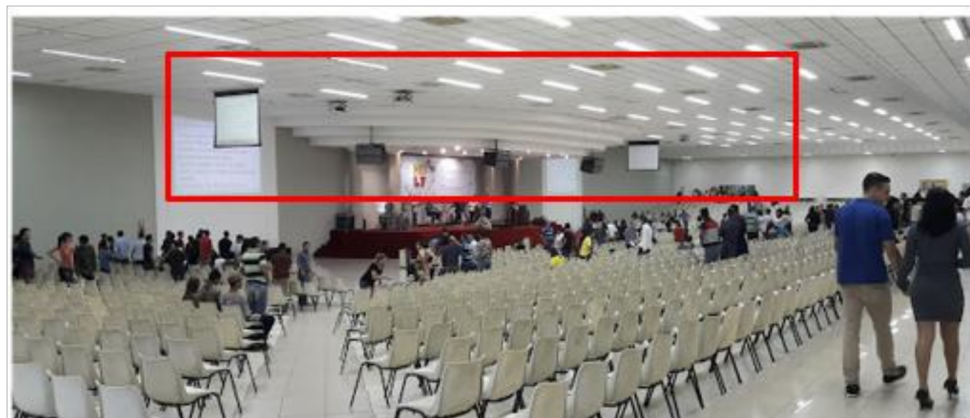
Analizando as imagens obtidas na internet com as imagens da vistoria, podemos evidenciar que o colapso estrutural se iniciou próximo ao altar, local em que concentrava o maior acréscimo de carga em relação a estrutura original e região onde se iniciou a instalação das placas solares, como podemos ver na Figura 20 e Figura 21.

Figura 20 - Região em que se localizava o altar – Fonte: Avaliações Brasil (Internet)

Em vermelho, região de maior concentração de cargas.

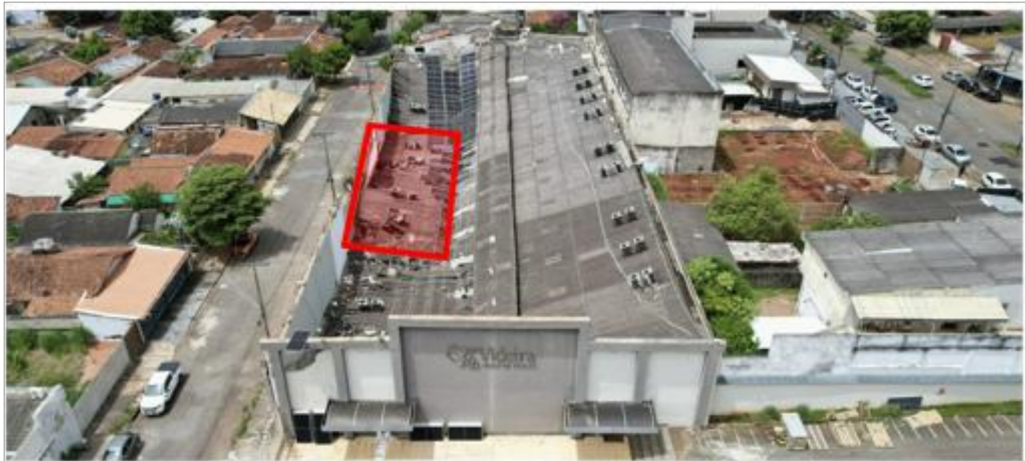
*Figura 21 - Foto aérea após colapso estrutural – Arquivo Próprio*

Em vermelho, região em que se localizava o altar da igreja e acréscimo de maior carga da estrutura metálica da cobertura.

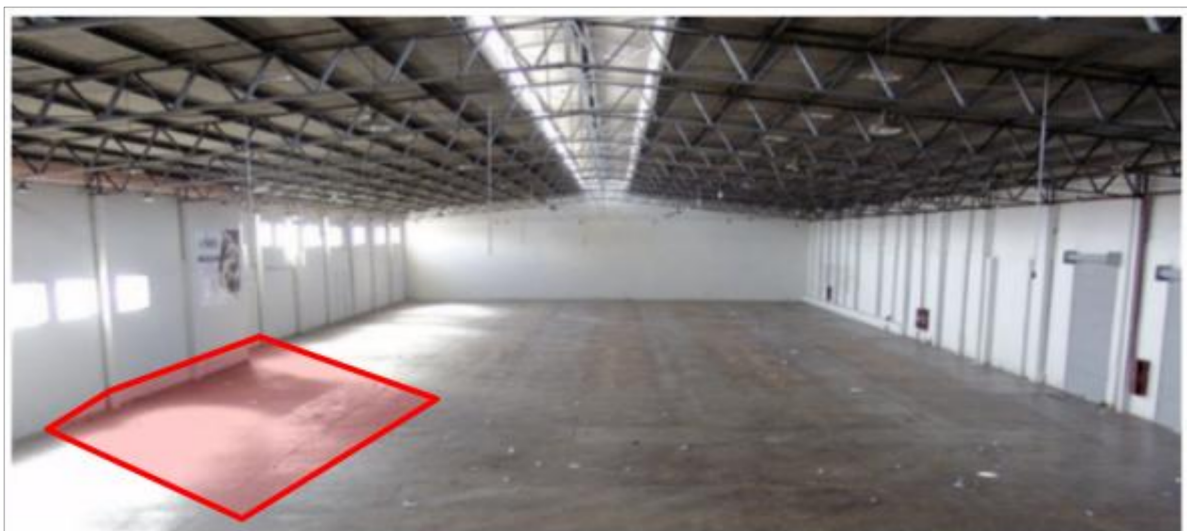
*Figura 22 - Edificação anterior as modificações e acréscimos de cargas – Fonte Internet: André Rebouças – link: <https://mapio.net/pic/p-16534382/>*

Em vermelho região em que se localizava o altar da igreja.

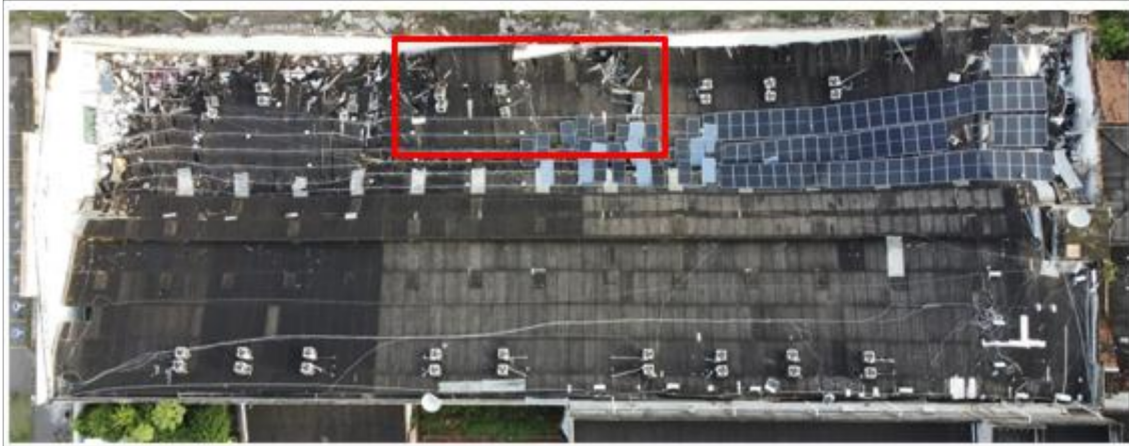
*Figura 23 - Local onde ocorreu o colapso estrutural – Arquivo Pessoal*

Em vermelho, temos a região onde se localizava o altar, que também coincide com a região onde se iniciou a instalação das placas fotovoltaicas.

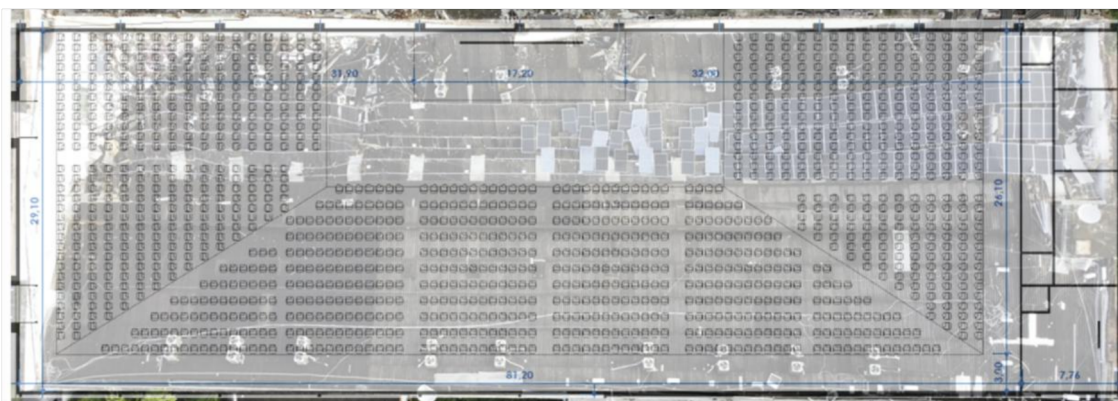
*Figura 24 - Local onde ocorreu o colapso com a sobreposição do croqui, indicando a posição do altar.*

Em vermelho, temos a região onde se localizava o altar, que também coincide com a região onde se iniciou o desabamento com a instalação das placas fotovoltaicas.
