# ENGENHARIA LEGAL E A RECONSTRUÇÃO DA PERCEPÇÃO PÚBLICA EM CASOS DE INCÊNDIOS URBANOS: ANÁLISE DE ACIDENTE EM CINEMAS DE SHOPPING POPULAR

Trabalho de Perícia ou Inspeção Predial

HENRIQUE T SANTIAGO  
ARTHUR BRAS GOMES

João Pessoa - PB  
2025

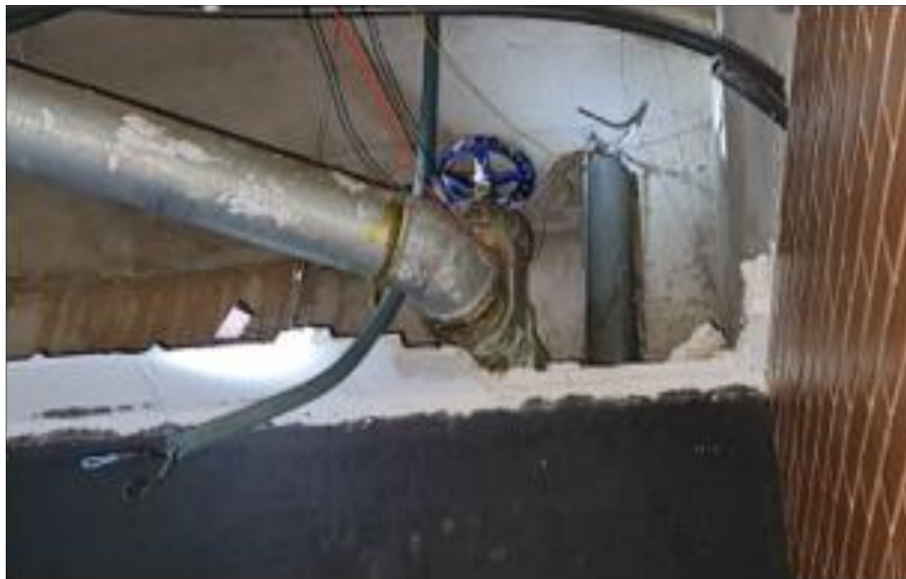
A investigação agora foca no não funcionamento dos hidrantes e sprinklers. Na análise do sistema de combate a incêndio instalado na área do cinema, foi identificado modificações significativas em relação ao projeto inicial, como a instalação de registros de gaveta.

*Figura 4 - Instalação de Registro de gaveta, não previsto em projeto*

Quanto a modificação de projetos como a instalação de registro de gaveta em sistema hidráulico de combate a incêndio, não foi realizado qualquer solicitação e/ou formalização de procedimento como, análise preliminar, identificação da necessidade de alteração, protocolo de modificação junto ao CBM-GO entre outros requisitos previstos na Norma Técnica 01/2020 – Procedimentos Administrativos do CBM-GO.<sup>8</sup>

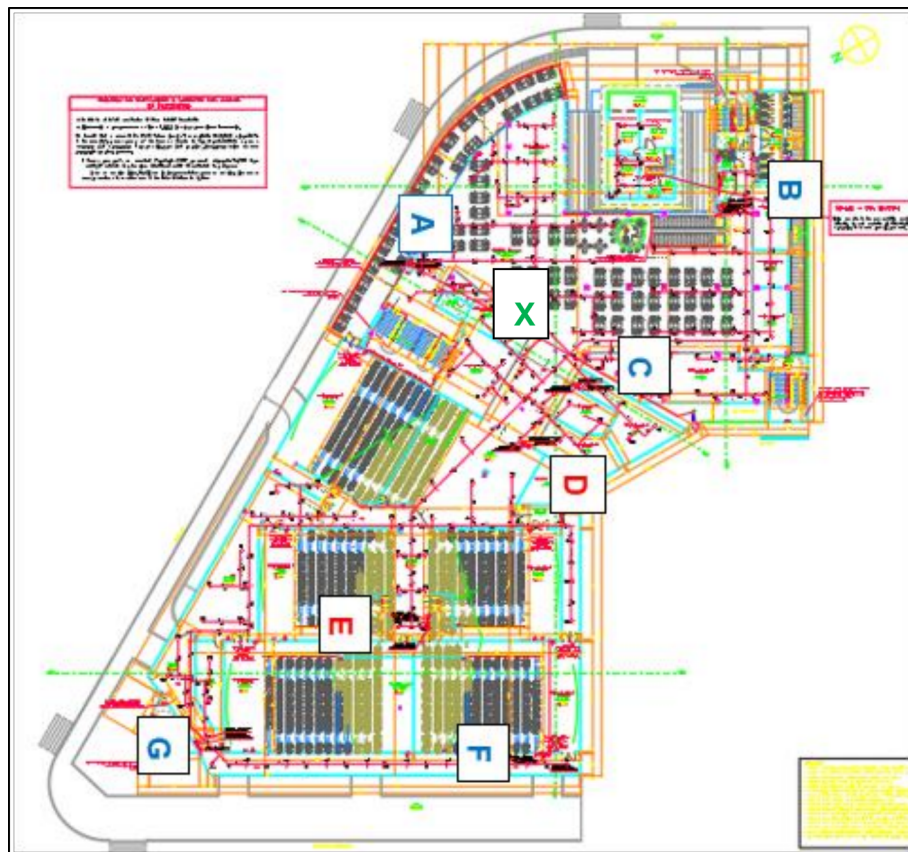
Figura 5 - Projeto de combate a incêndio com identificação dos hidrantes - em vermelho hidrantes que não funcionaram

Em vermelho, letras **D e E**, hidrantes que não funcionaram, durante o combate do CBM-GO, **A, B, C, G e F**, hidrantes que não foram utilizados, e **X** sendo o local onde foi instalado o registro de gaveta não previsto em projeto.

Foi possível identificar que o registro instalado na tubulação pressurizada, foi o responsável pelo o não funcionamento dos sprinklers e hidrantes.

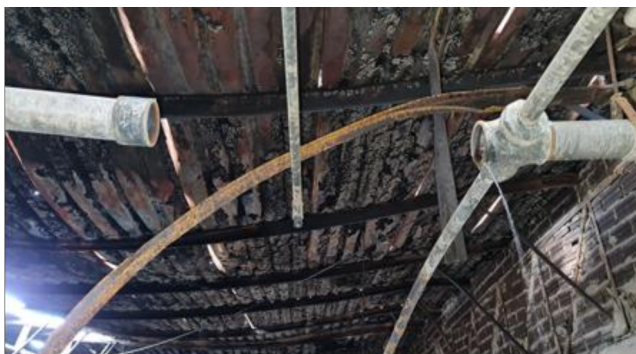
Figura 6 - Rede pressurizada sem funcionamento, devido ao registro de gaveta fechado

Importante destacar que a tubulação em evidência nas figuras 5 e 6, já se encontrava “desrosqueada” na visita da Polícia Civil, corroborando à hipótese de que o registro de gaveta já se encontrava fechado em período anterior ao incêndio.<sup>7</sup>

Com a interrupção do pleno funcionamento do sistema de combate a incêndio pelo registro de gaveta instalado de forma negligente, os sprinklers e hidrantes se tornaram inoperantes, pois se alimentavam da mesma rede pressurizada que sofreu intervenção.

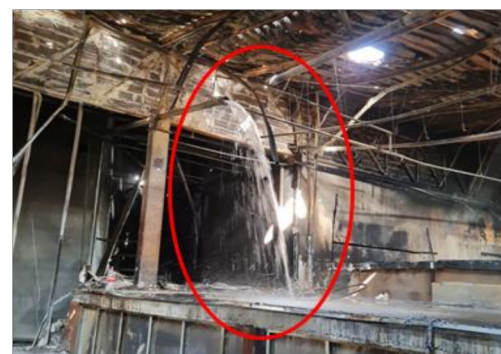
Figura 7 - Rede pressurizada com água servida

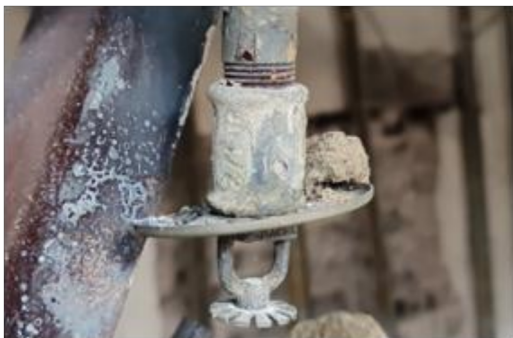
*Figura 8 - Acionamento do bulbo do sprinkler*

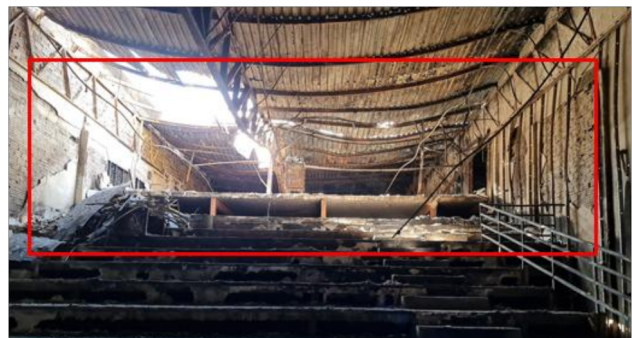
*Figura 9 - Região de ignição do incêndio e atendida pela rede de sprinklers*

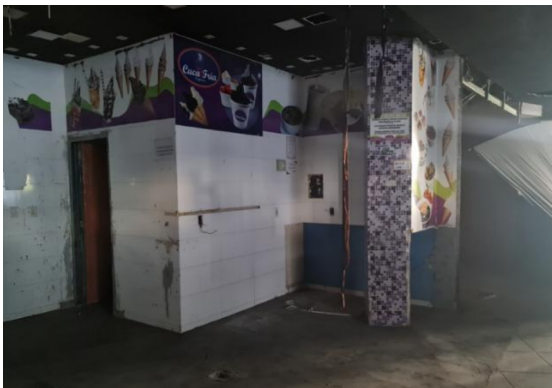
Para a realização da mostra de cinema, foi realizado diversas obras nos espaços locados como alterações nos sistemas elétricos, layout entre outros.

*Figura 11 - Obras realizadas pelo locatário*

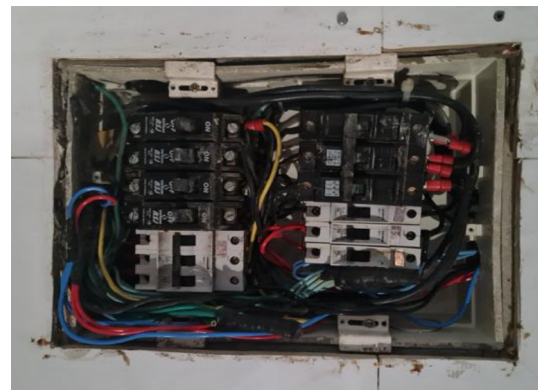
*Figura 10 - Modificação em quadros elétricos e utilização de disjuntores inadequados;*

6.3.4.1.4 Os disjuntores sujeitos a ações ou intervenções de pessoas que não sejam advertidas nem qualificadas (ver tabela 18) devem ter características construtivas ou ser instalados de modo a que não seja possível alterar o ajuste de seus disparadores de sobrecorrente senão mediante ação voluntária que requeira o uso de chave ou ferramenta e que resulte em indicação visível de sua ocorrência.” (Brasil, 2004)

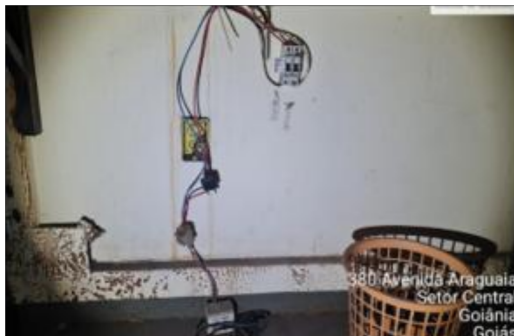
Porém, também ficou evidenciado a precariedade dos procedimentos de manutenção do espaço do cinema, como instalações inadequadas, ausência de relatórios de manutenção, planejamento da manutenção entre outros.<sup>9</sup>

*Figura 12 - Instalações elétricas inadequadas*

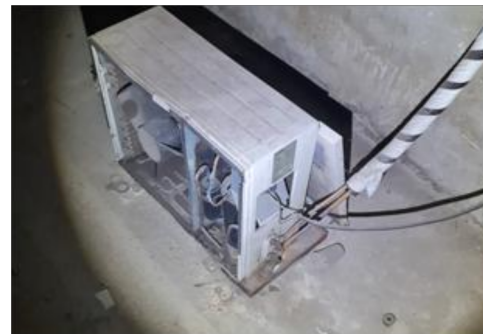
*Figura 13 - Padrão de instalação no sistema de refrigeração dos cinemas*

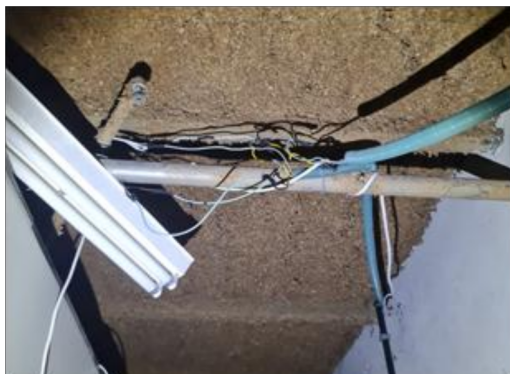
*Figura 15 - Instalações Inadequadas*

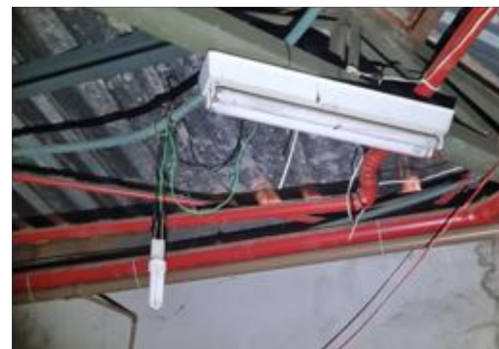
*Figura 14 - Instalações tipo "gambiarras"*

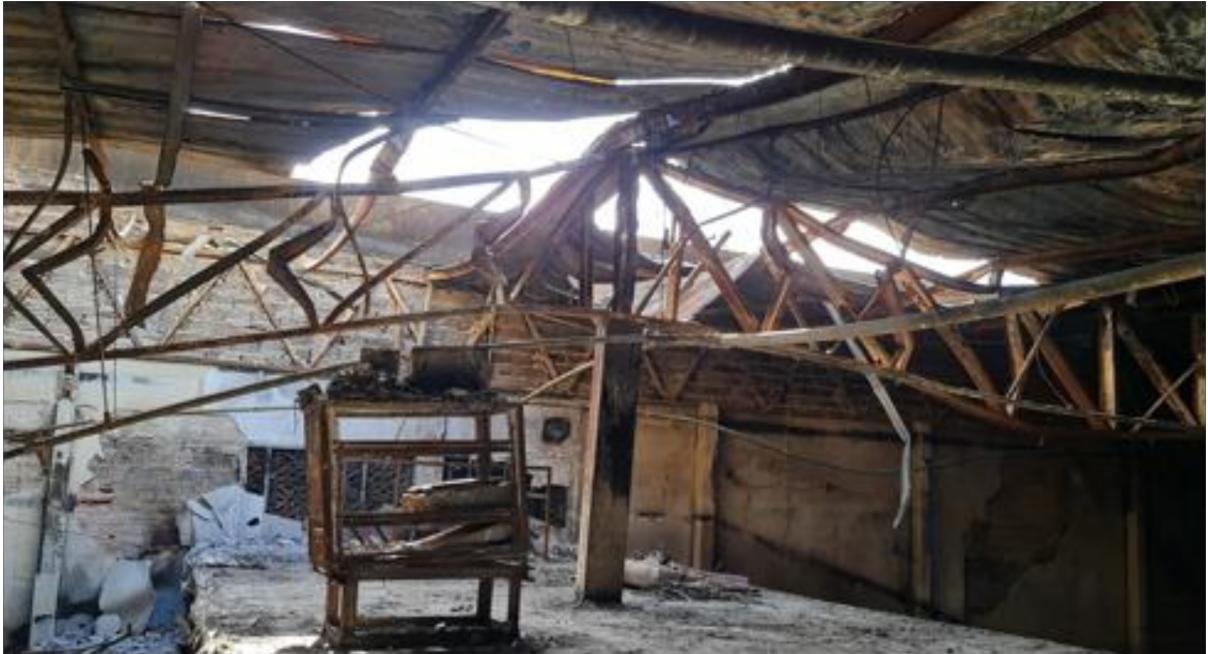
*Figura 16 - Região onde inicialmente suspeitava como ponto de ignição, porém sem nexo causal – Local com maior deformação das estruturas em comparação com as outras salas de cinema – Arquivo Próprio*

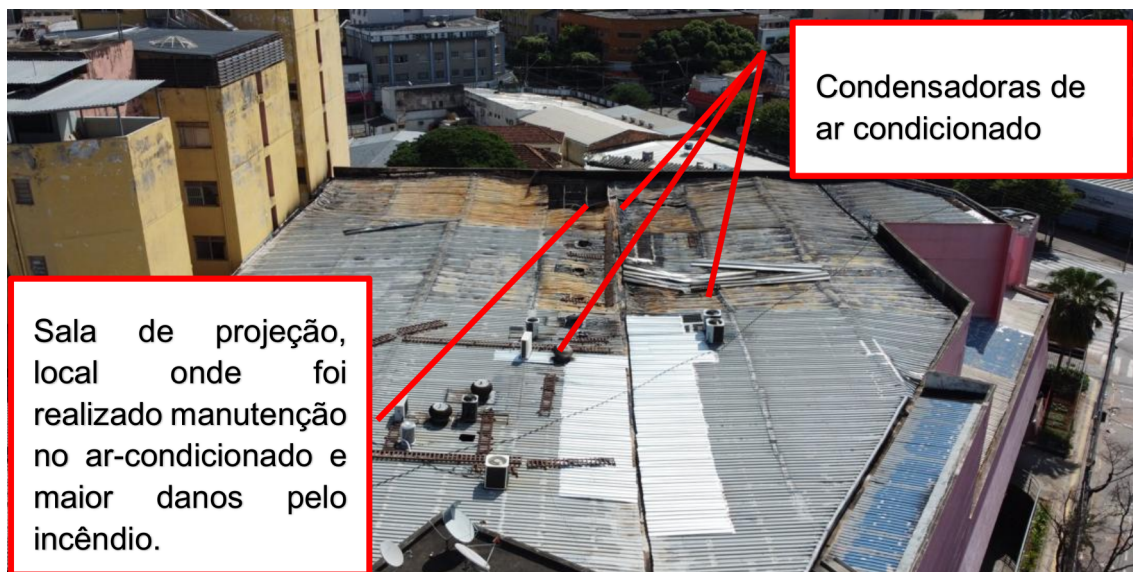
*Figura 17 - Impacto do incêndio em relação a cobertura e a presença de condensadoras sobre o telhado – Fonte: Arquivo pessoal – Drone DJI homologado pela Anatel e ANAC*

Após a manutenção das condensadoras sobre o telhado do cinema, a qual aconteceu na manhã do dia 04 de Abril, no mesmo dia, por volta das 16 horas, foi relatado o início do incêndio.

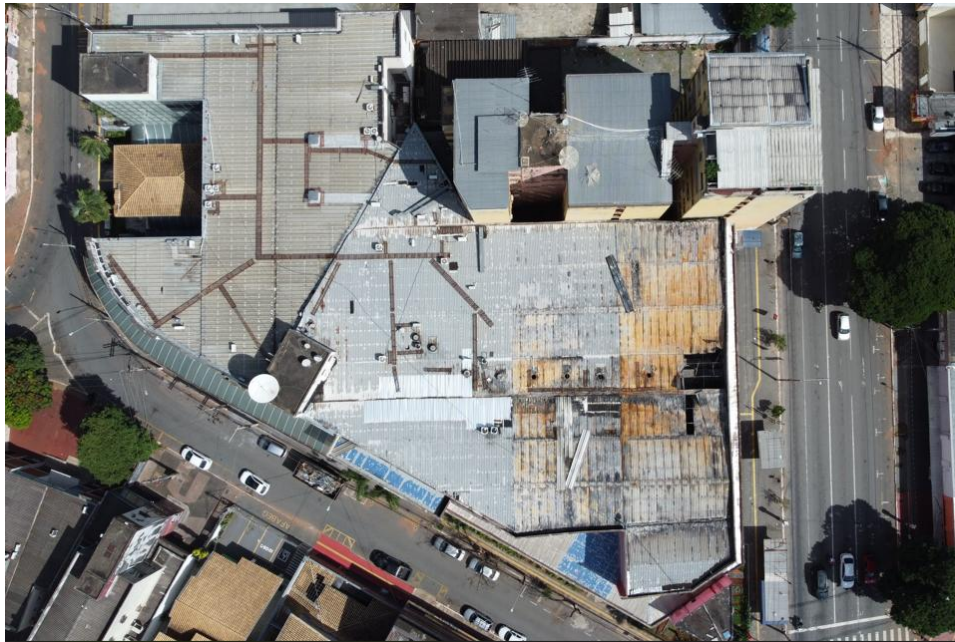
Figura 18 - Impacto do incêndio em relação a cobertura do cinema - Fonte: Arquivo próprio - Drone Dji homologado pela Anatel e ANAC – Arquivo pessoal

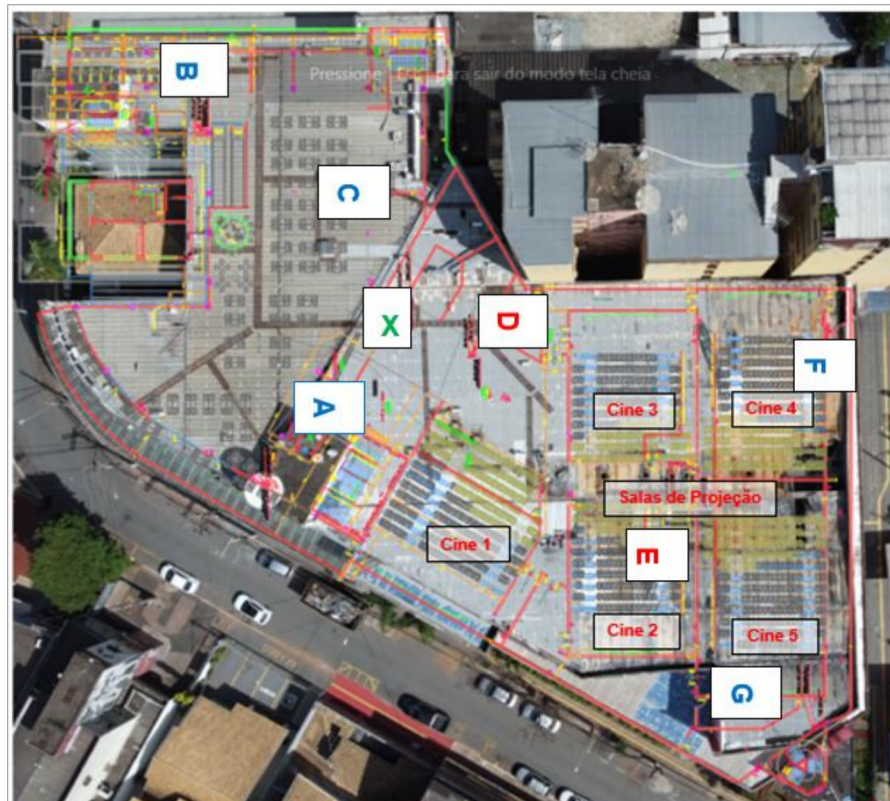
Figura 19 - Sobreposição da imagem do resultado dos incêndios pelo projeto de combate à incêndio, com identificação dos hidrantes e do local onde foi instalado o registro de gaveta - Fonte: Arquivo próprio

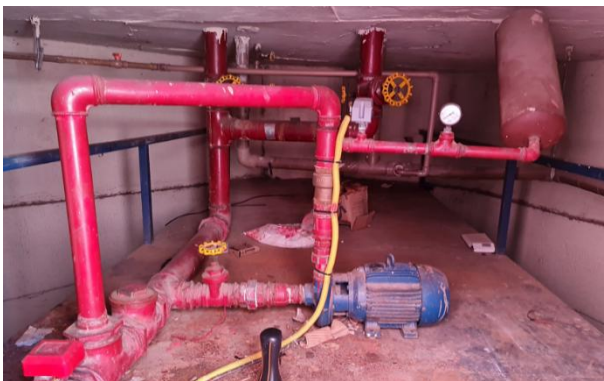
Portanto temos um sistema de bomba instalado que atende satisfatoriamente a demanda solicitada pelo sistema de hidrantes e sprinklers.

Figura 20 - Sistema instalado

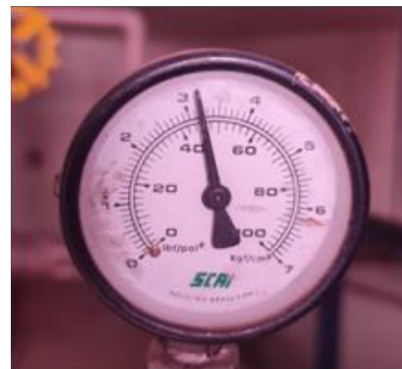
Figura 21 - Pressão do Sistema pós Incêndio

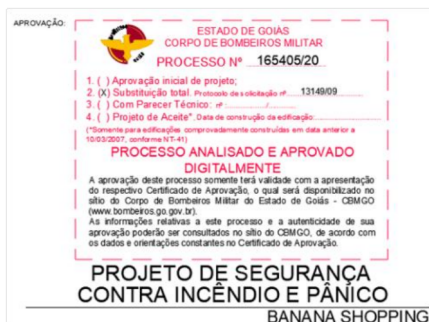
Em relação a prancha 4/12 do Projeto de Segurança Contra Incêndio de Pânico, foi possível identificar que a saída de emergência do cinema 4 foi alterada, também sem comunicação a administração do shopping e órgãos competentes, alteração realizada pelo locatário.

Figura 23 - Projeto aprovado pelo CBM-GO

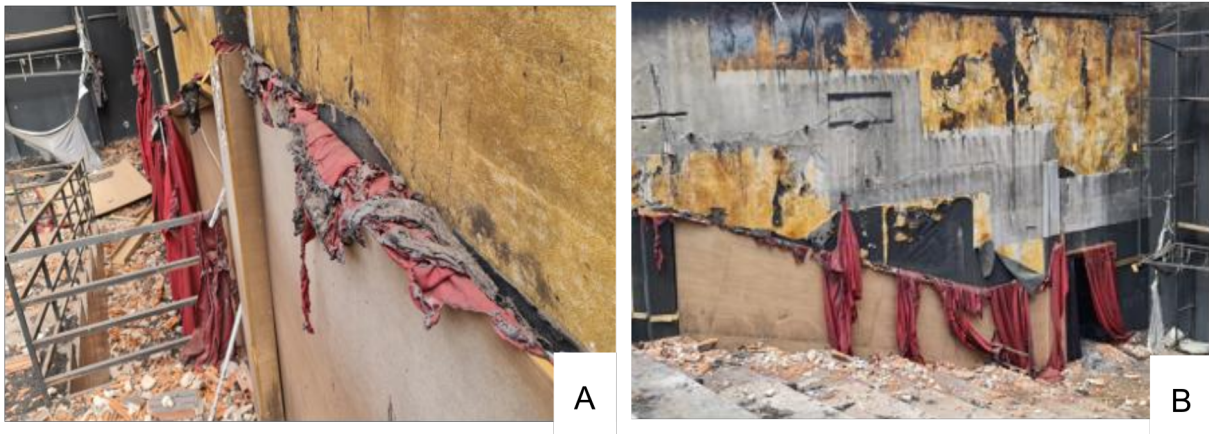
Não foi identificado em vistoria e pesquisa documental, ART's e demais documentos que comprovem a realização de ensaios e seus resultados em relação a resistência ao fogo dos materiais de acabamento utilizados no cinema como poltronas, madeiramentos, tecidos, materiais do sistema acústico, entre outros.

Figura 24 - Combustão dos materiais dos cinemas anexos
