# COMO REALIZAR PERÍCIA EM COLAPSO ESTRUTURAL IMINENTE COM O FOCO NA SEGURANÇA DO PERÍTO: UM CASE EM TERESINA-PI

Trabalho de Perícia ou Inspeção Predial

JORGE ANDRÉ GOMES MACHADO

João Pessoa - PB  
2025

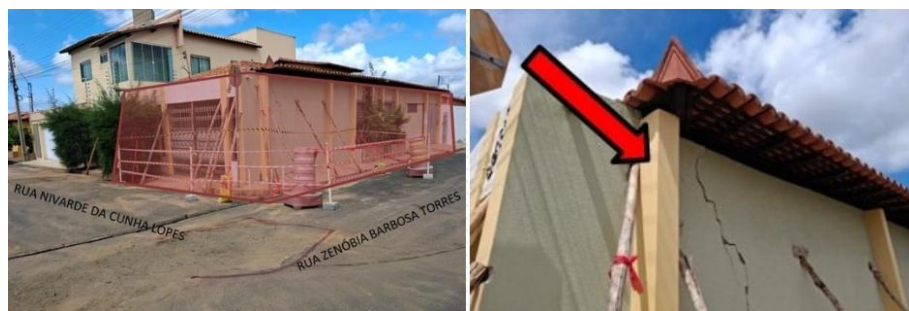
Durante as vistorias técnicas, foram observadas manifestações patológicas tanto em elementos externos quanto internos da edificação. Nas fachadas, fissuras do tipo abertura foram identificadas em diversos pontos, sendo particularmente evidentes nos panos de alvenaria voltados para a área sinistrada (Figura 01). A origem provável dessas rachaduras é o recalque diferencial induzido por processos de percolação subterrânea, agravado pela ausência de cintas de travamento superior e inferior – elementos essenciais para a integridade dos panos verticais em edificações de alvenaria estrutural, conforme diretrizes da NBR 6118 e da NBR 15575.

Figura 1: imagem superior representando a fachada principal da residência com presença de escoramentos e isolamento, demonstrando risco iminente de colapso. Imagem inferior: detalhe das rachaduras na quina da fachada lateral, com fissura vertical compatível com recalque por percolação e ausência de travamento estrutural.

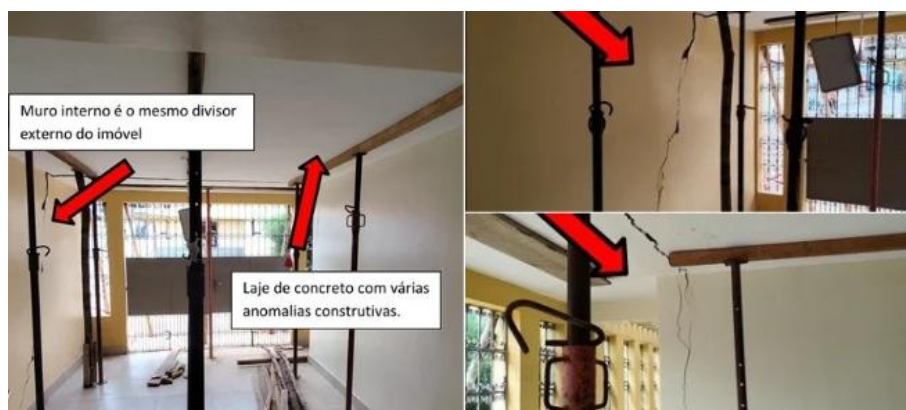
No interior da residência, com destaque para a área da garagem, observou-se um padrão de fissuração compatível com recalque de rotação. A ausência de grampeamento horizontal entre blocos estruturais (como entre volumes ou lajes) favoreceu o deslocamento diferencial das partes da edificação, como demonstrado na Figura 02, resultando em tensões de tração incompatíveis com a capacidade da alvenaria não armada. Outras fissuras foram detectadas em diversos cômodos da

Figura 2 – À esquerda: rachaduras na parede lateral da garagem, com escoramento instalado. Direita superior: rachaduras extensas na parede da garagem, associadas a recalque de rotação e ausência de grampeamento entre volume estruturais. Direita inferior: vista interna complementar das fissuras na garagem, demonstrando abertura significativa.

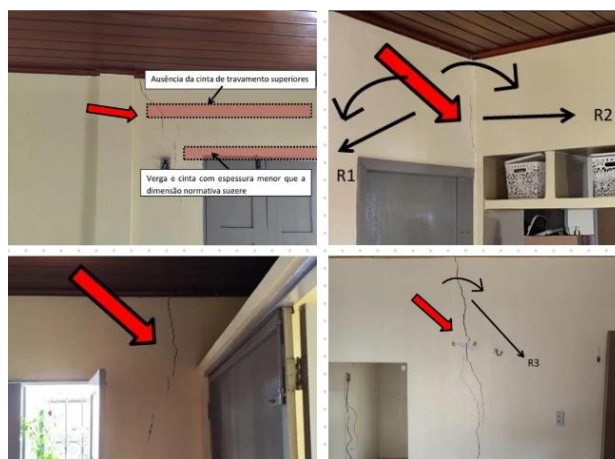
casa, como na sala, nos cantos superiores de esquadrias de portas e janelas e nos dormitórios, sugerindo perda de continuidade estrutural e presença de pontos de fragilidade construtiva. A Figura 03 mostra os locais onde essas fissuras foram encontradas.

Figura 3 – Primeiro quadrante: Rachadura em canto superior da sala, acima da esquadria da porta, indicando propagação da patologia para áreas internas. Segundo quadrante: Fissura no canto esquerdo acima da janela, destacando ausência de vergas e contravergas. Terceiro quadrante: Detalhe complementar do mesmo padrão patológico acima da esquadria da janela oposta. Quarto quadrante: Fendas estruturais identificadas no dormitório da suíte de casal, revelando avanço dos danos.

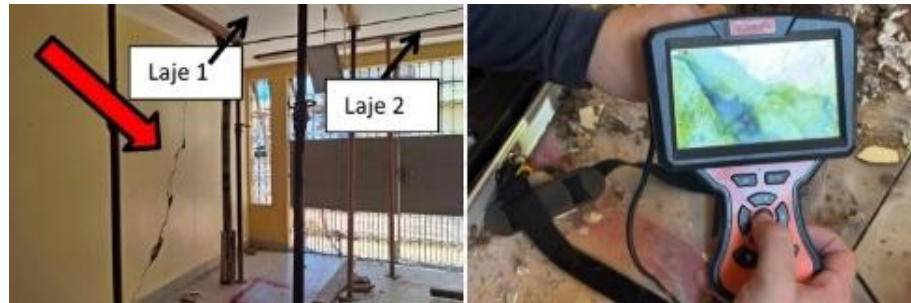
A abertura de janelas de inspeção no piso da garagem – Figura 04 – e o uso de endoscopia permitiram verificar um processo de lixiviação do solo, com dimensões estimadas de aproximadamente 0,90 m × 1,00 m × 2,50 m (largura, profundidade e comprimento). O material removido apresentava aspecto de solo parcialmente lavado, compatível com afetação prolongada por fluxo hídrico irregular. Tal processo compromete a capacidade de suporte do subleito e se alinha com o mecanismo de recalque observado.

Figura 4 – Esquerda: abertura da janela de inspeção no piso da garagem. Direita: visualização interna do solo por endoscópio, evidenciando cavidade compatível com assoreamento e instabilização do subsolo.

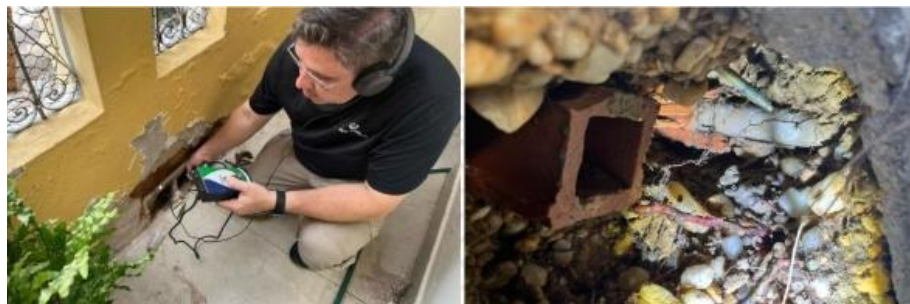
Corroborando esse diagnóstico, identificou-se a existência de vazamento em infraestrutura de saneamento próxima ao limite da edificação, cuja atuação foi considerada determinante no processo de lixiviação, conforme a Figura 05. O transporte de finos provocado pelo fluxo hídrico contínuo alterou a composição e a densidade do solo, resultando em colapsos localizados da base de fundação. Esse nexos causal entre o sinistro externo e a instabilidade estrutural foi evidenciado pela correlação espacial entre o ponto de origem do vazamento e a região de maior comprometimento construtivo.

Figura 5 – Esquerda: execução de sondagem com geofone, para identificação de vazamento oculto (direita).

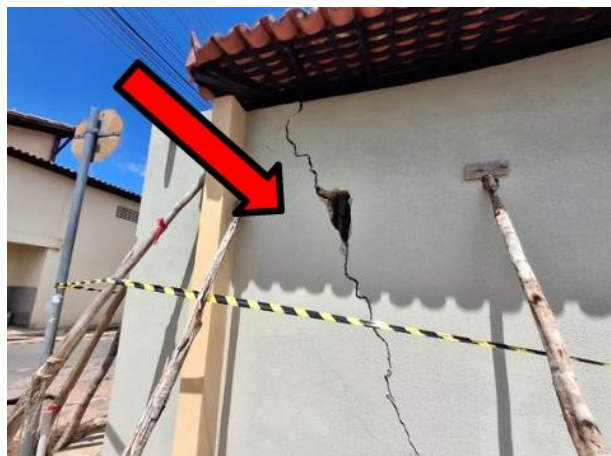
Além das manifestações já descritas, a perícia técnica detectou a inexistência de elementos estruturais fundamentais, como cintas de travamento, vergas, contravergas e pilares intermediários de amarração (vide Figura 06). Esses componentes, previstos em normas como a NBR 14931 e o Guia de Alvenaria Estrutural da ABCP, têm função primordial na estabilidade global de edificações em alvenaria e sua ausência implica vulnerabilidade estrutural intrínseca, especialmente em cenários de solicitação externa atípica, como recalques.

Figura 6 - Ponto de destacamento induzido na fachada lateral, evidenciando ausência de pilares estruturais e vigas longitudinais.

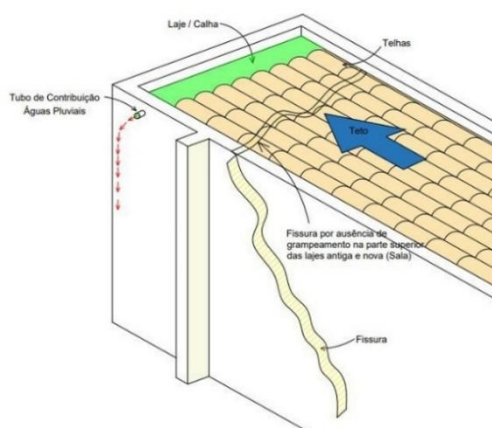
A pacometria digital realizada na área da garagem revelou a ausência de armaduras longitudinais entre lajes, reforçando o diagnóstico de falta de integração estrutural. A descontinuidade entre lajes antigas e novas, identificada também na sala e demonstrada na Figura 07, compromete a distribuição de cargas horizontais e verticais, aumentando a suscetibilidade da edificação a deslocamentos não uniformes.

Figura 7 – Diagrama técnico ilustrando ausência de grampeamento entre lajes antiga e nova.

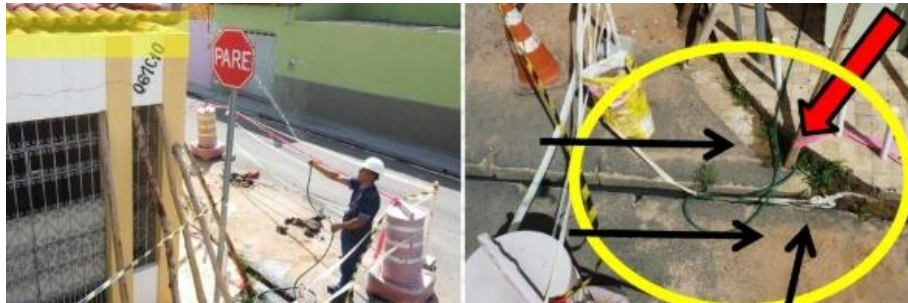
A partir dos testes de saturação, demonstrados na Figura 08 a seguir, realizados sobre a laje de cobertura de águas pluviais, foi identificada a existência de pontos não grampeados à estrutura principal, além de uma drenagem deficiente. Embora essa condição não tenha sido considerada causa primária do sinistro, trata-se de um fator agravante de grande relevância, pois contribui para a saturação localizada do solo e aumento do potencial de percolação. Conforme estudos de desempenho hidrológico em sistemas de drenagem urbana, a combinação de drenagem ineficaz e falta de impermeabilização adequada acelera os processos de recalque em solos de baixa percolabilidade.

Figura 8 – Esquerda: teste de saturação com mangueira sobre laje não grampeada, evidenciando pontos críticos de infiltração. Direita: detalhe do sistema de drenagem ineficaz, sem válvula de retenção e com fluxo retrógrado observado.

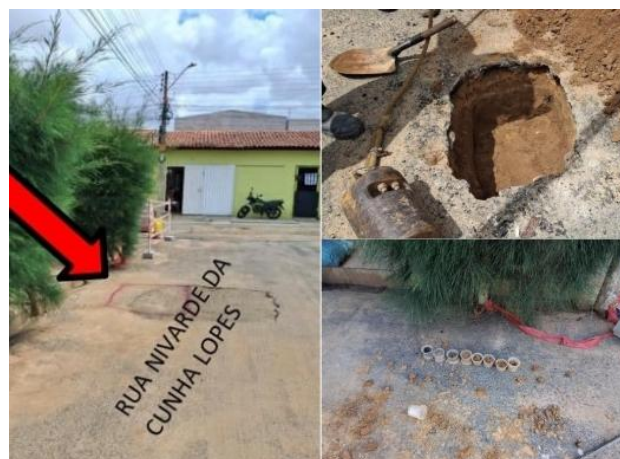
Os resultados das sondagens SPT (Standard Penetration Test), representada na Figura 09, executadas conforme a NBR 6484:2020, revelaram perfil estratigráfico composto por camadas de areia fina siltosa com presença de pedregulhos lateríticos e quartzo, com baixa compactação e ausência de nível freático até o limite de impenetrável (10,55 m e 10,76 m). Já o ensaio de percolação do solo (Figura 10), executado conforme NBR 7229:2005, classificou a capacidade de infiltração como “vagarosa”, com coeficientes superiores a 40 L/m<sup>2</sup>/dia, indicando características típicas de solo argiloso com traços arenosos ou siltosos. Apesar dos valores atenderem à faixa mínima para uso em sumidouros, a classificação como “vagarosa” sugere desempenho limitado em situações de aporte constante de água, como ocorre em vazamentos. A saturação prolongada desses solos pode, então, induzir à perda de coesão e à instabilização do subleito, fenômeno compatível com os danos estruturais observados.

Figura 9 – Esquerda: marcação do ponto de execução da sondagem SPT. Direita: execução dos ensaios SPT (superior) e coleta de amostras de solo (inferior).

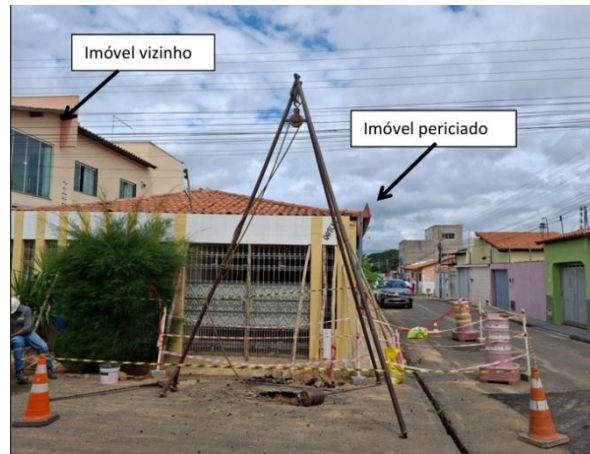
Figura 10 - Registro do teste de percolação em campo.
