# INSPEÇÃO E MANUTENÇÃO DE PONTES RODOVIÁRIAS

## Inspeção em 6 viadutos em Belo Horizonte-MG

5 localizados na região central e 1 em região industrial

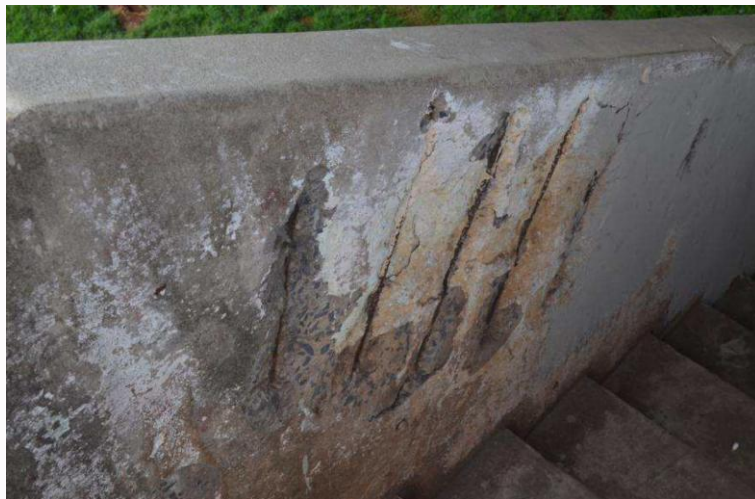
Perda de cobrimento e oxidação de armadura

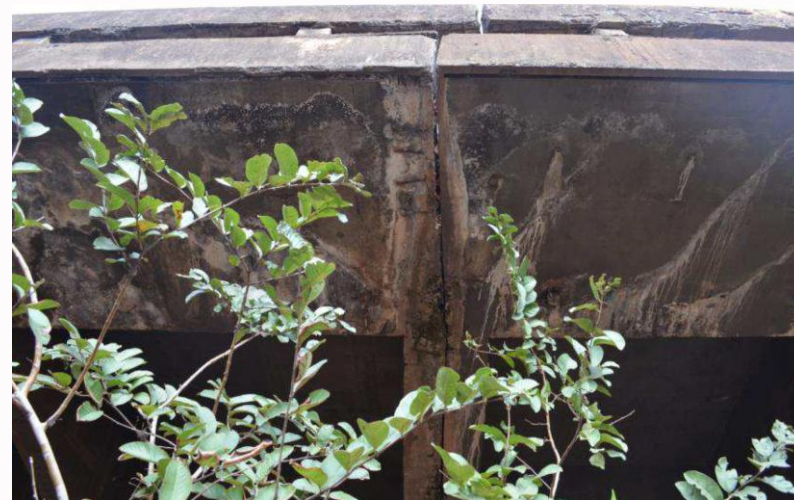
Entorno de junta com armadura aparente e eflorescências

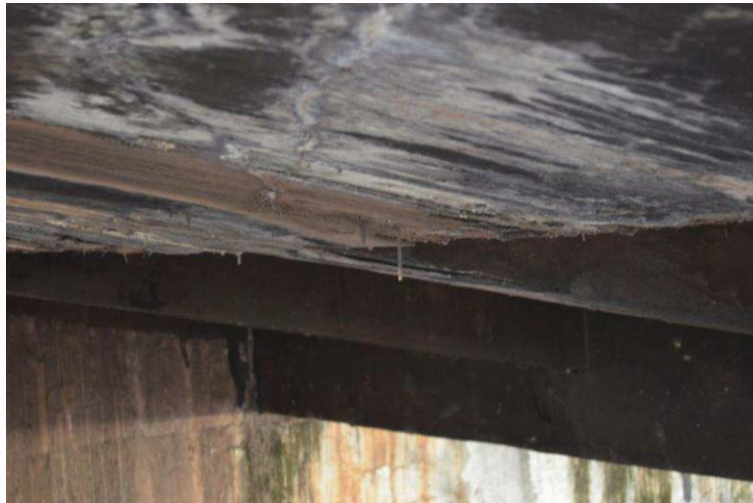
Lixiviação com início de formação de estalactites

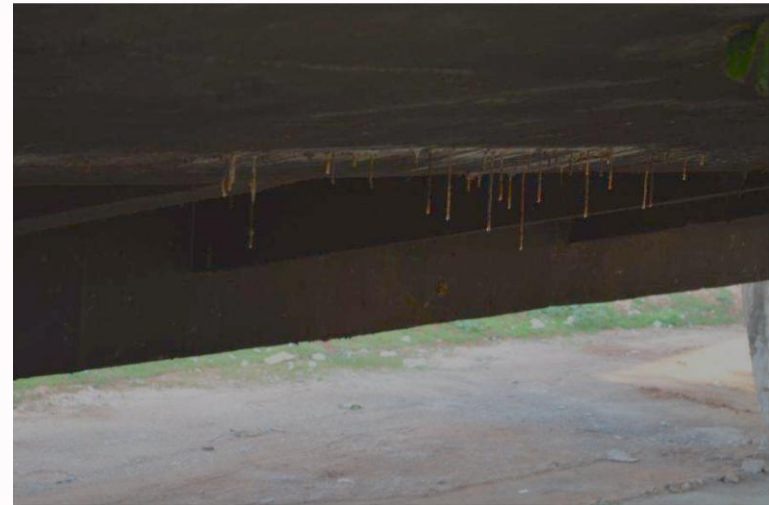
Formação de estalactites na parte inferior da laje do viaduto

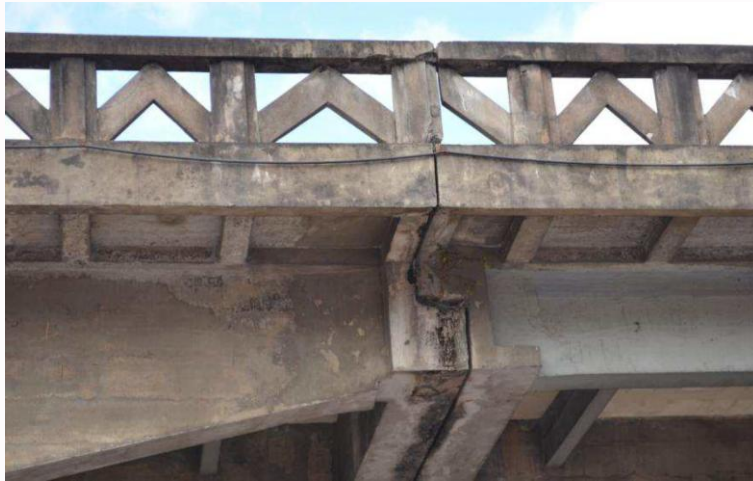
Excesso de umidade no entorno de uma das juntas de dilatação

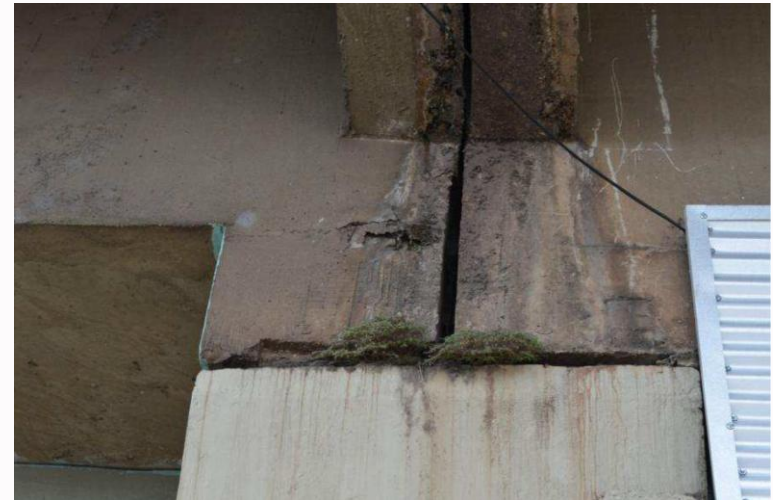
Falta de estanqueidade, com início de lixiviação e crescimento de vegetação

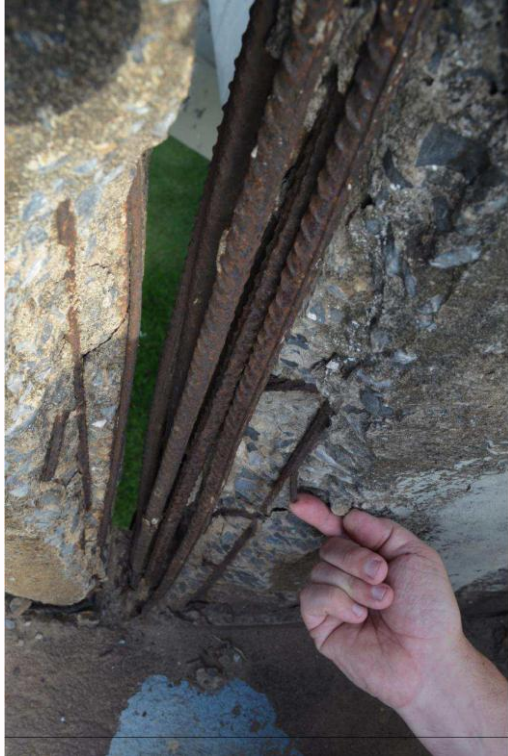
Armadura  
exposta em  
guarda-corpo  
com  
comprometiment  
o da função  
estrutural do aço  
neste ponto

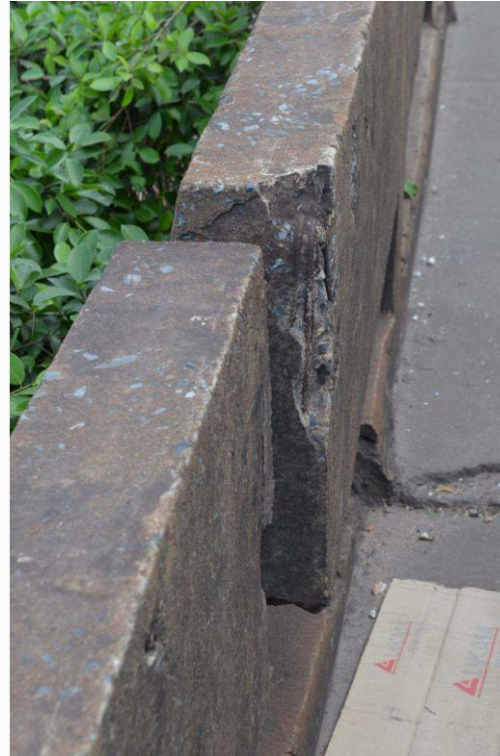
Desalinhamento  
em guarda-corpo  
e armadura  
exposta

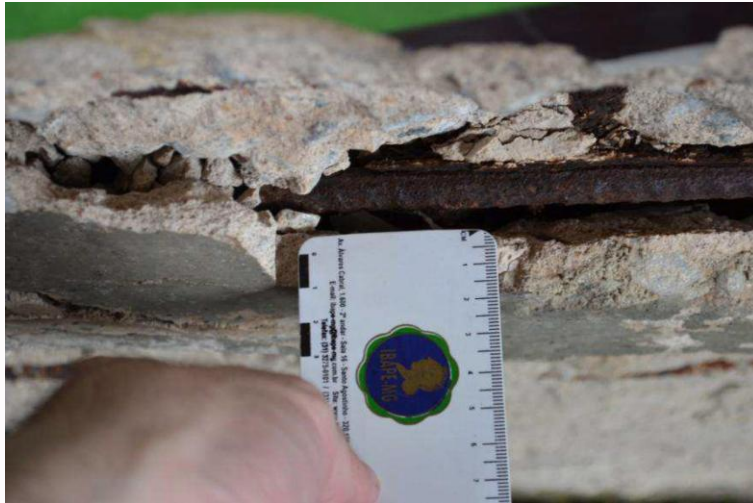
Detalhe ao centro de barreira de concreto danificada por colisão

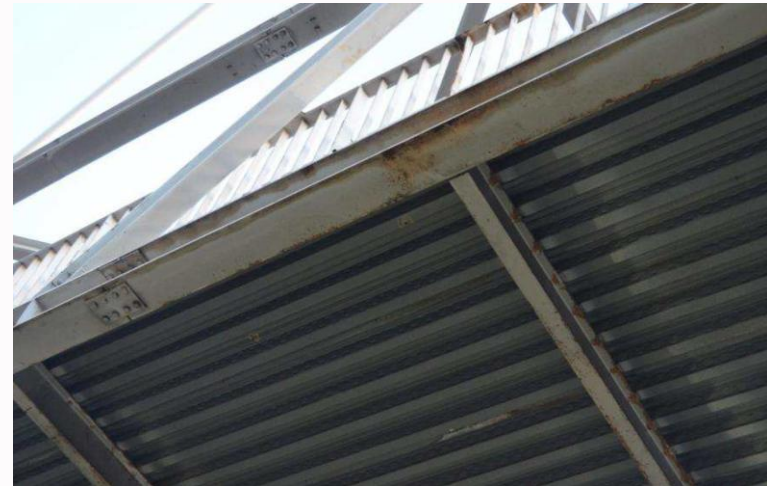
Início de processo de corrosão em passarela metálica

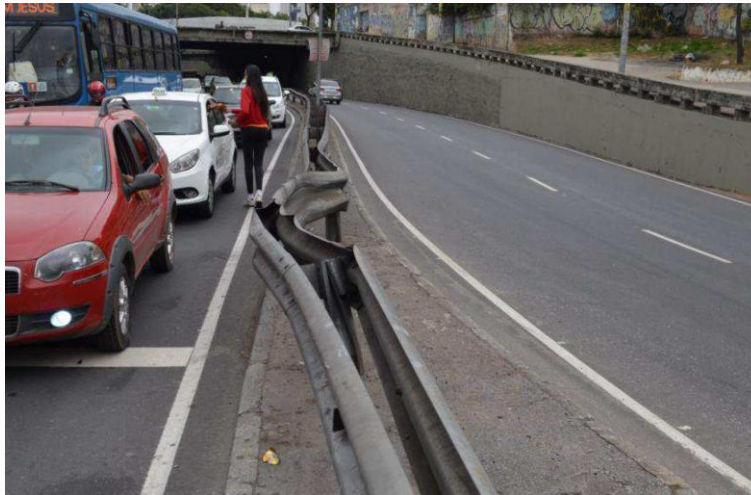
Deformidade em proteção metálica causada por impacto de veículo

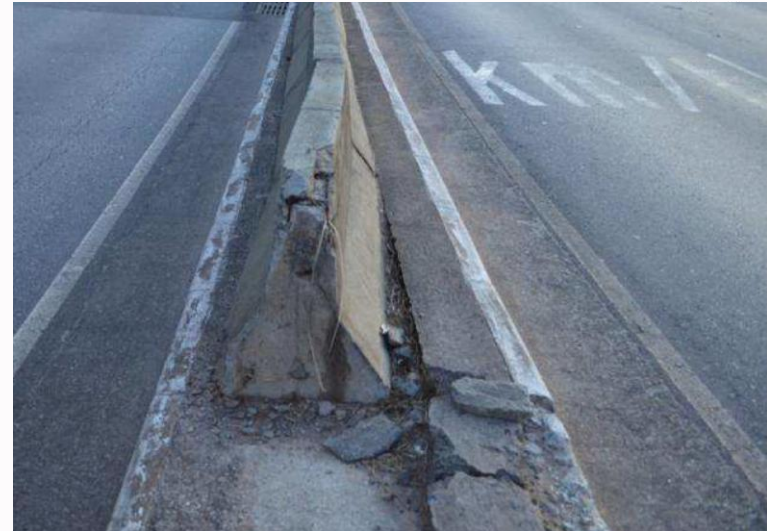
Detalhe ao centro de barreira de concreto danificada por colisão

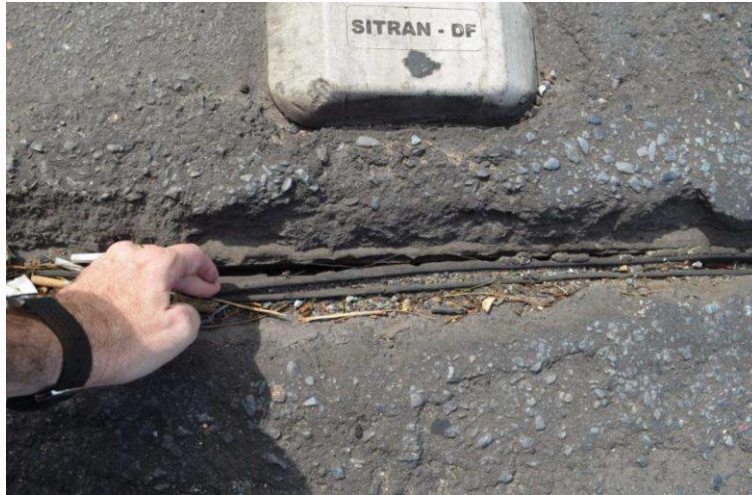
comprometimento da impermeabilização  
(vista no tabuleiro) da junta de dilatação,  
permitindo a passagem de água

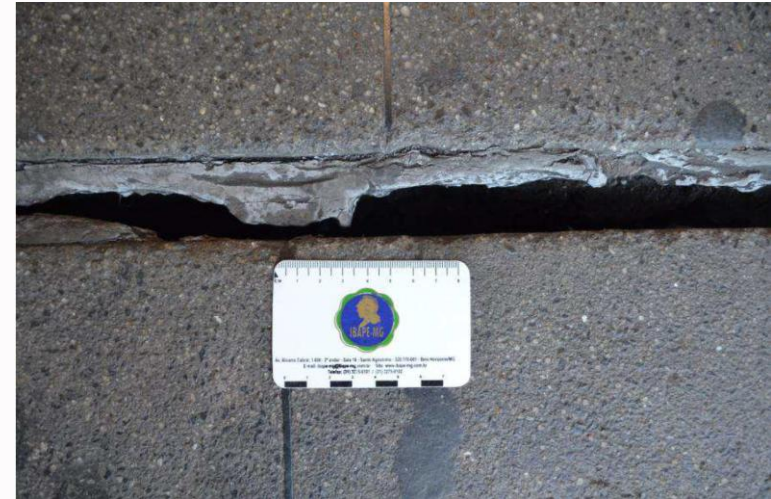
Deslocamento de aproximadamente 5 cm  
entre estruturas com perda de  
funcionalidade de mastique

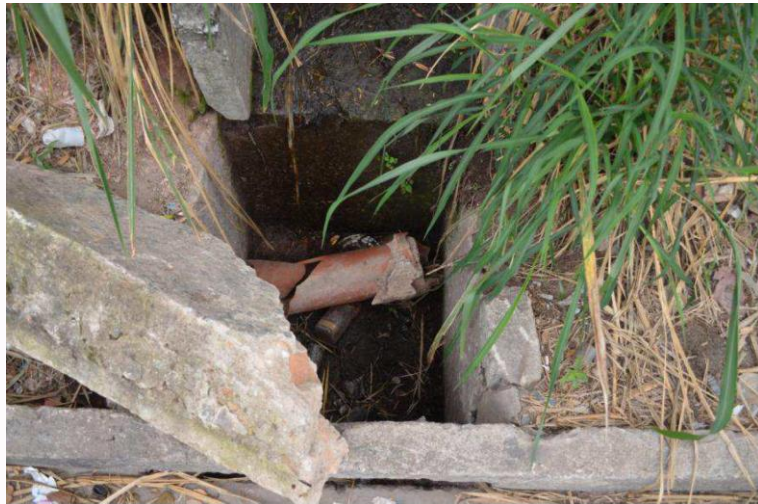
Tubo rompido, dentro da escada hidráulica pedestres, prejudicando o sistema de drenagem

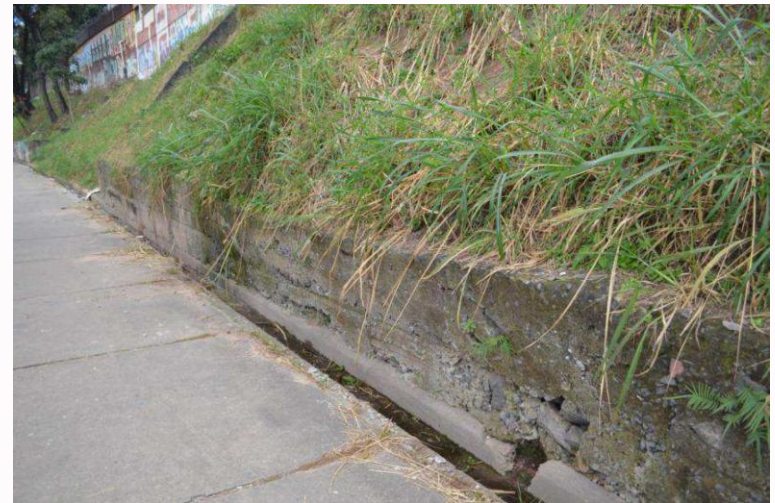
Contenção com sinais de ruptura em sua base

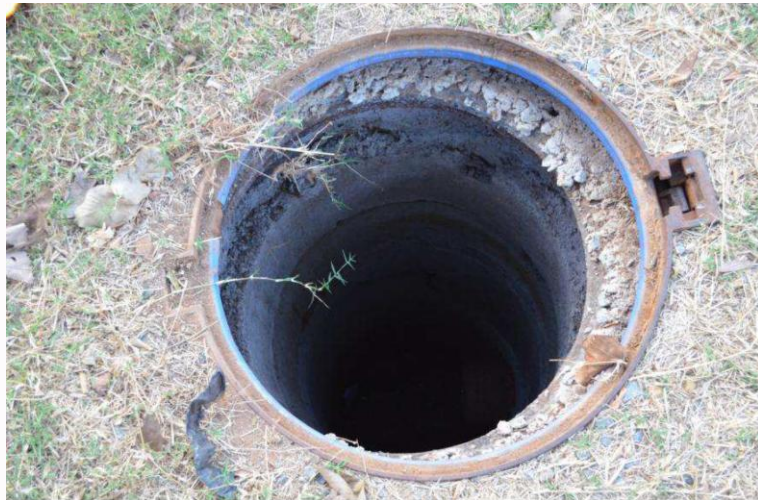
Falta de tampa, implicando em risco a pedestres

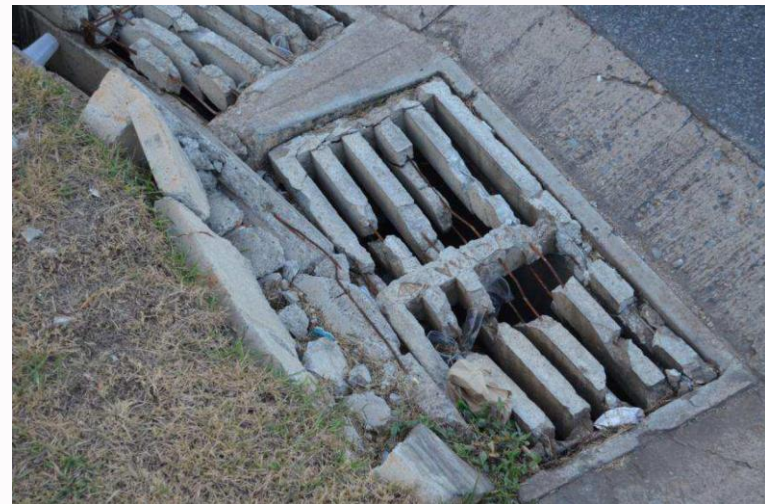
Tampa de bocas de lobo danificadas

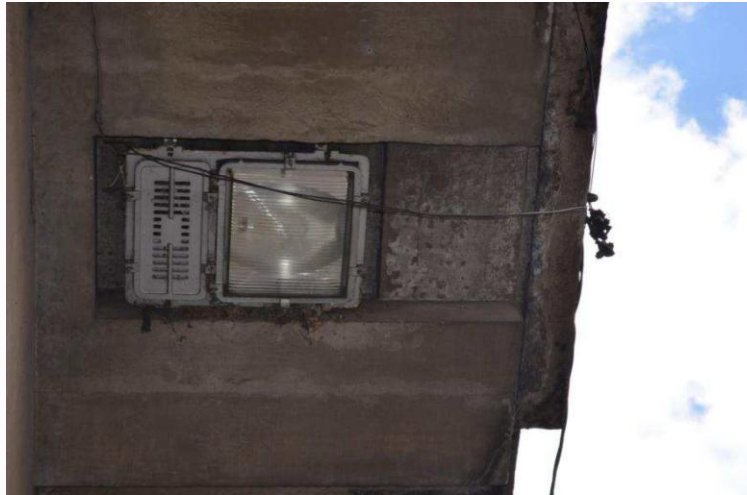
iluminação na parte inferior do viaduto com ligação através de condutor aparente, sem a utilização de eletrodutos

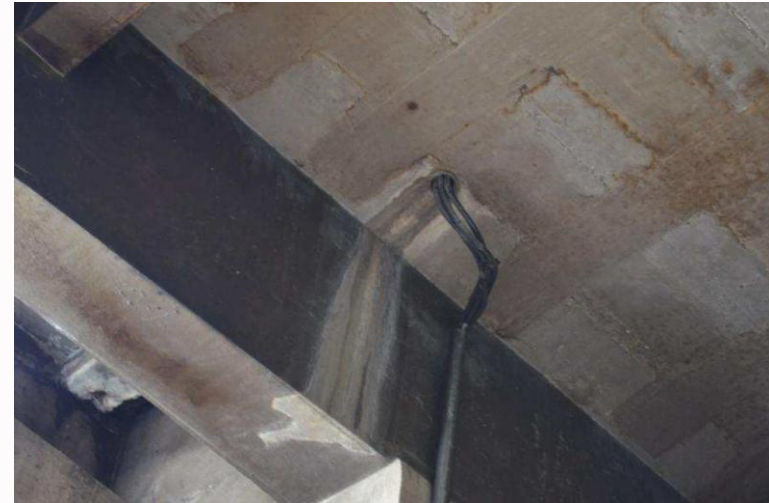
instalação elétrica, onde há passagem de condutores elétricos com presença de água
