# WORKSHOP

## ENSAIOS NÃO DESTRUTIVOS

# CASE 1- EDIFÍCIO EM RISCO DE COLAPSO

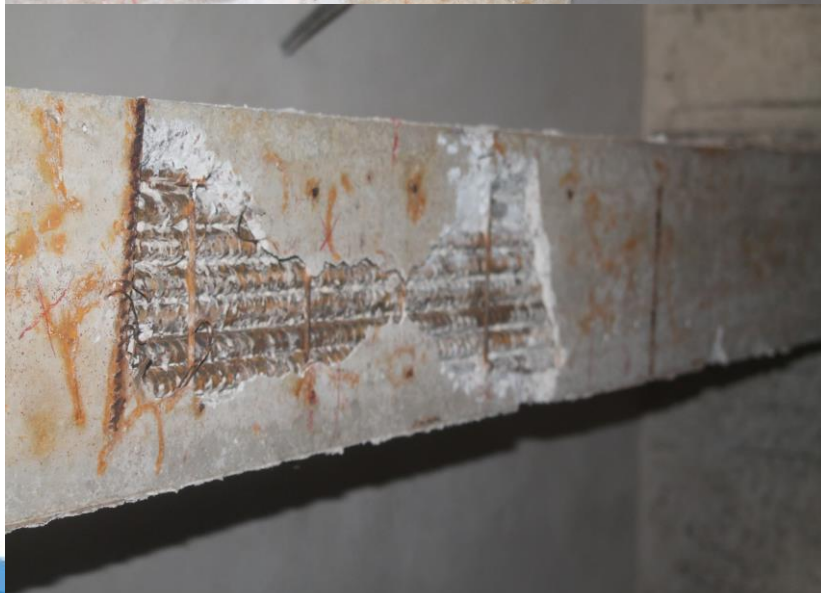
- 
- A close-up photograph of a concrete beam. The surface is heavily corroded, with large areas of orange-brown rust visible. There are several small, dark, irregular holes or pits in the concrete, likely caused by the corrosion of internal reinforcement. The concrete appears pitted and delaminated in some areas.

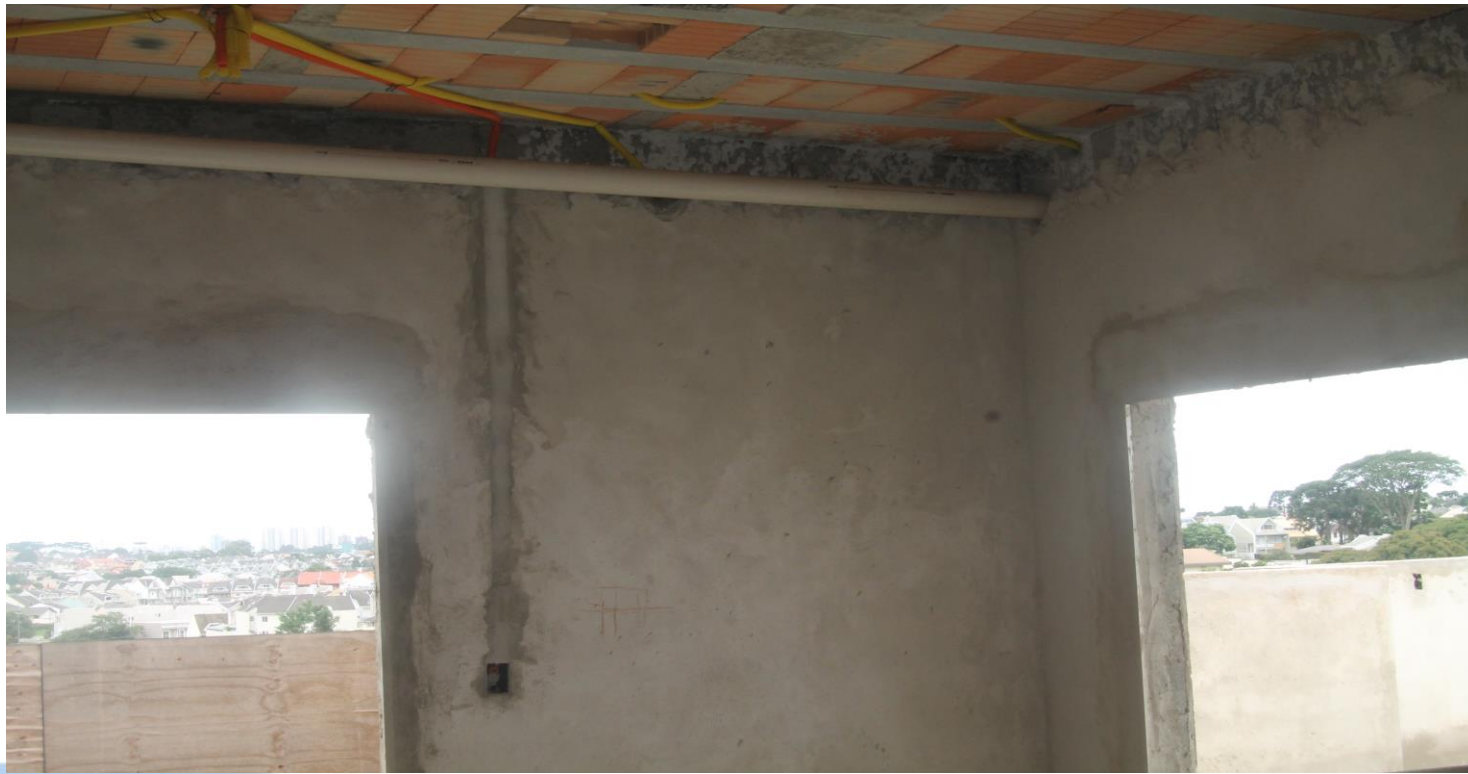
# Constatações

Uso de blocos de cimento de 9 cm.

Blocos jamais foram ensaiados.

Paredes com corte para passagem de tubulações elétricas.

Suspeitas que as alvenarias estruturas apoiam em lajes treliçadas.

Inexistência de pilares grauteados de canto. Foram substituídos por viga de concreto eliminando a parede da cozinha/sala.

Contra piso com espessuras de 10 cm.

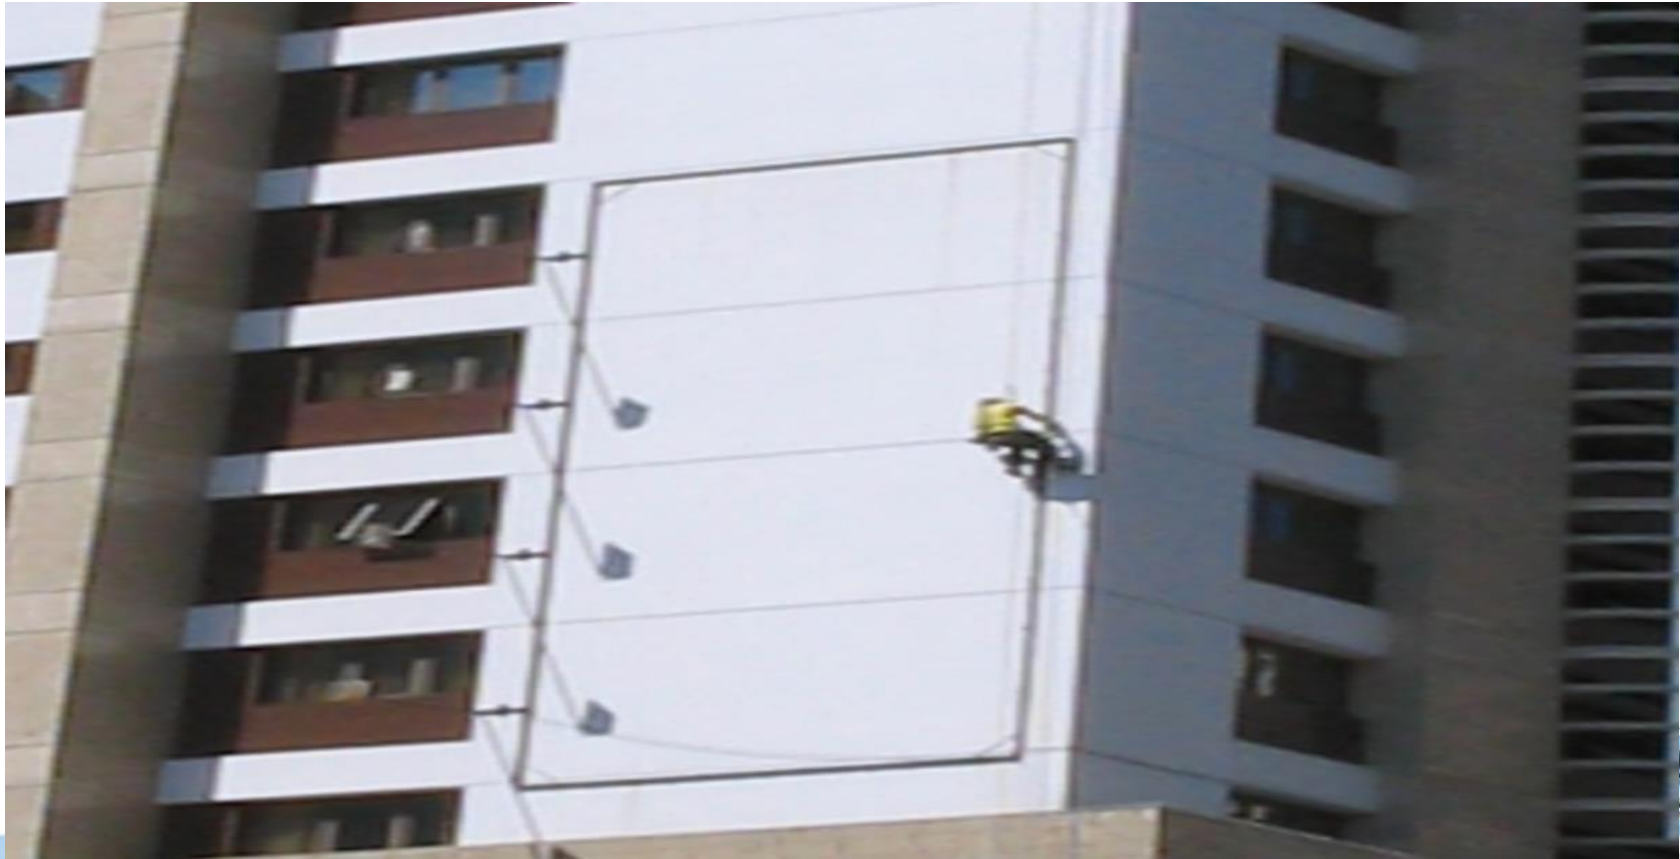
# Case hotel

- **03 - ENSAIO DE PERCUSSÃO (Diagnóstico):**
- Tem por finalidade determinar a extensão e o grau de comprometimento existente nas placas de granito e nos elementos cerâmicos de fachada. Permite identificar se os problemas são localizados e de fácil correção ou são de alto grau de risco que impedem qualquer correção localizada e determinam a substituição total dos revestimentos cerâmicos.

- Para este ensaio realizado em **17 a 25 de janeiro** ,foi utilizado o sistema denominado **cadeirinha** por onde **profissionais especializados, fotografia n. 04**, desceram pelas fachadas em sentido vertical cobrindo toda extensão dos panos e se utilizando **martelo de percussão** com os quais produzem leves toques nos elementos das fachadas (cerâmicas e granitos) que reproduzem **som firme** e uníssono nas peças compactadas e bem fixadas, e **som “cavo” ou “choco”** de peças em processo de deslocamento. Nos locais onde os sons são considerados “chocos” até a vizinhança onde muda para um som firme foram aplicadas fita adesiva de diferentes tonalidades em forma de X indicando a delimitação entre sons. Isso permite se fazer um mapeamento dos pontos afetados determinando o grau de comprometimento dos elementos de revestimentos (placas de granito e ou pastilhas cerâmicos). E foram observadas as seguintes patologias:

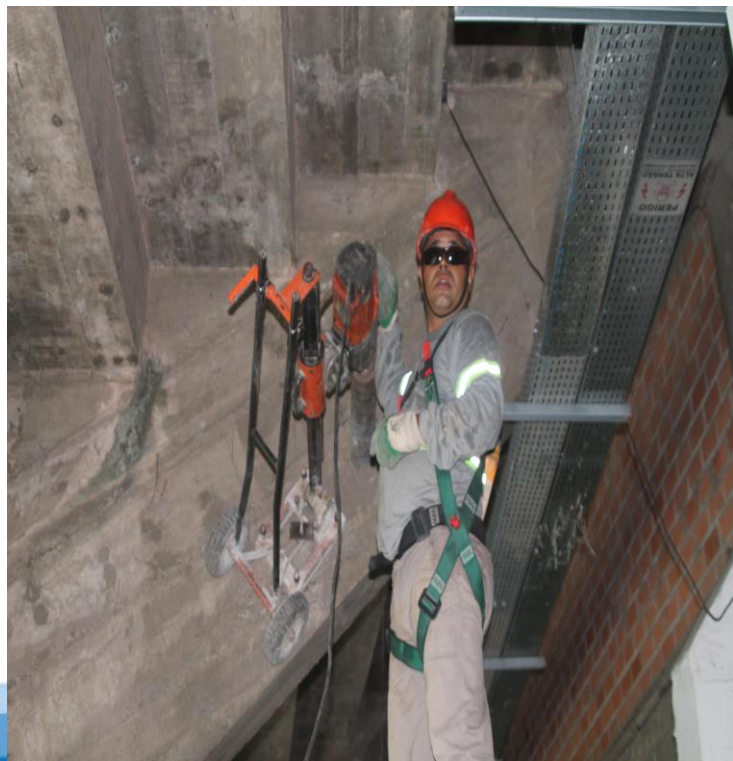
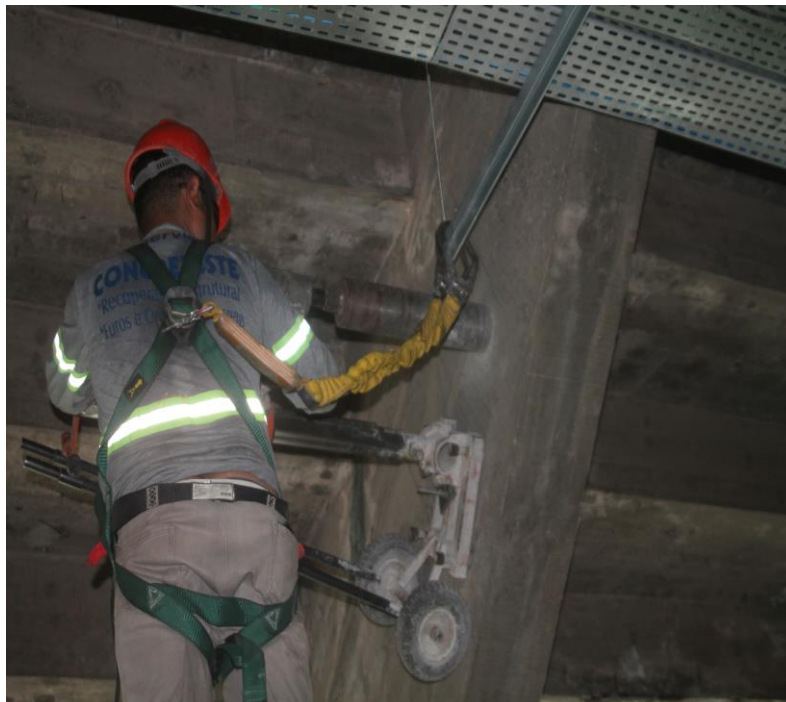
# Extração de corpo de prova

- Com este ensaio ficou bem caracterizado que a aderência ao revestimento de placas de granito e pastilhas cerâmicas está bem abaixo do preconizado em norma, que determina para placas de granito tensões de 0,5 N e para pastilhas cerâmicas 0,3 N.

- Outro fator bastante determinante foi verificado por ocasião da extração dos corpos de Prova. Inexistem quais fixações das placas de rocha (granitos) com grampos ou dispositivos metálicos tais como grapas e chumbadores recomendados para edificações com altura superior a 15 metros. Este fato bastaria para condenar esse serviço pois esta em desacordo com a **NBR 13707/96** – “Projeto de revestimento de paredes e estruturas com placas de rocha. Procedimentos”. Contraria o código de defesa do consumidor onde se constata a proibição de comercialização de produtos e serviços sem a **Normatização** no seu artigo n.º 39, item VIII “**é vedado colocar no**
