## PAINEL: AVALIAÇÃO DE PATRIMÔNIOS HISTÓRICOS

### METODOLOGIAS DE VALORAÇÃO DE DANOS AO PATRIMÔNIO CULTURAL UTILIZADAS PELO MINISTÉRIO PÚBLICO MG

Andréa Lanna Mendes Novais – Arquiteta Urbanista  
Analista do Ministério Público Estadual  
Promotoria Estadual de Defesa do Patrimônio Cultural e Turístico de Minas Gerais.

**XVIII COBREAP**

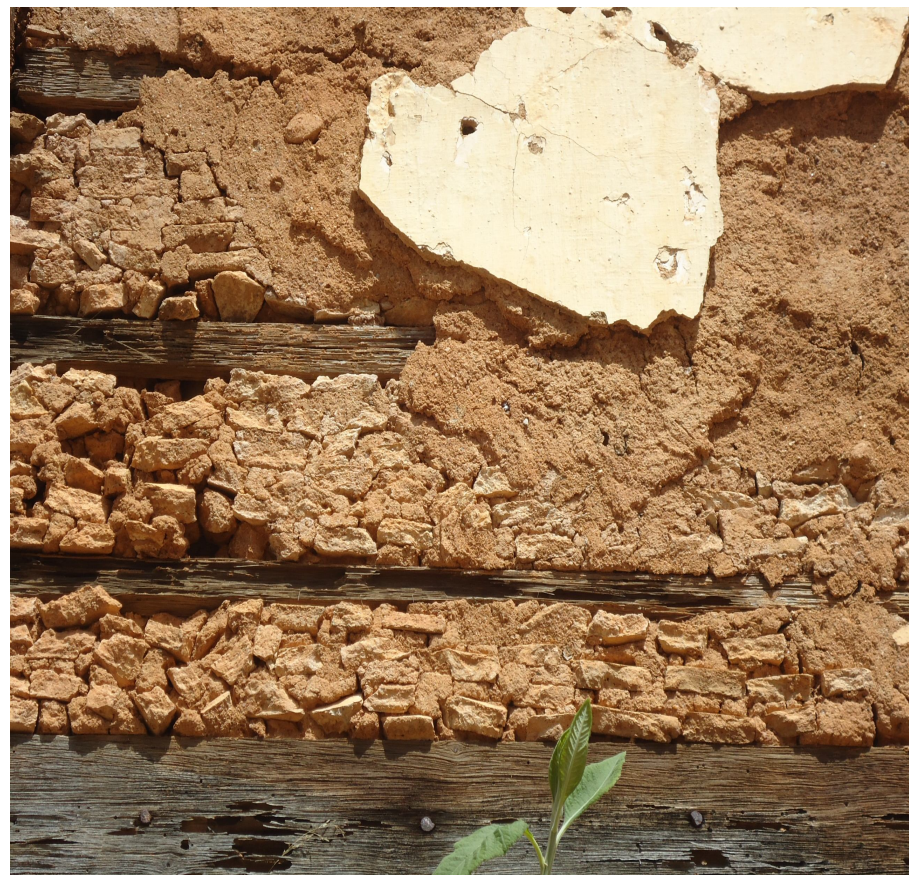
Sistema construtivo – Casarão  
em Oliveira - MG.

Associados à possibilidade de conhecimento. Ex: sítios arqueológicos, sistemas construtivos.

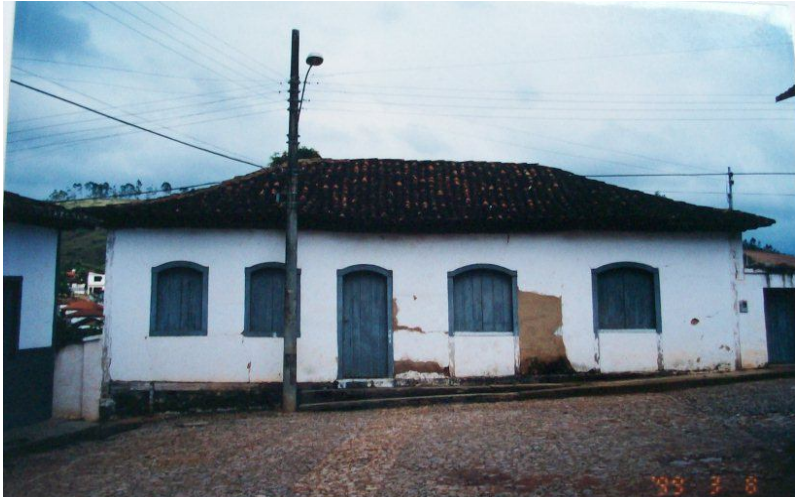
ANTES

# *“VELHINHO EM FOLHA”*

Reconstruções, em sua maioria, são condenadas, pois podem criar um “cenário urbano”, desprovido de história, de autenticidade. Contribui para a consagração do fachadismo.

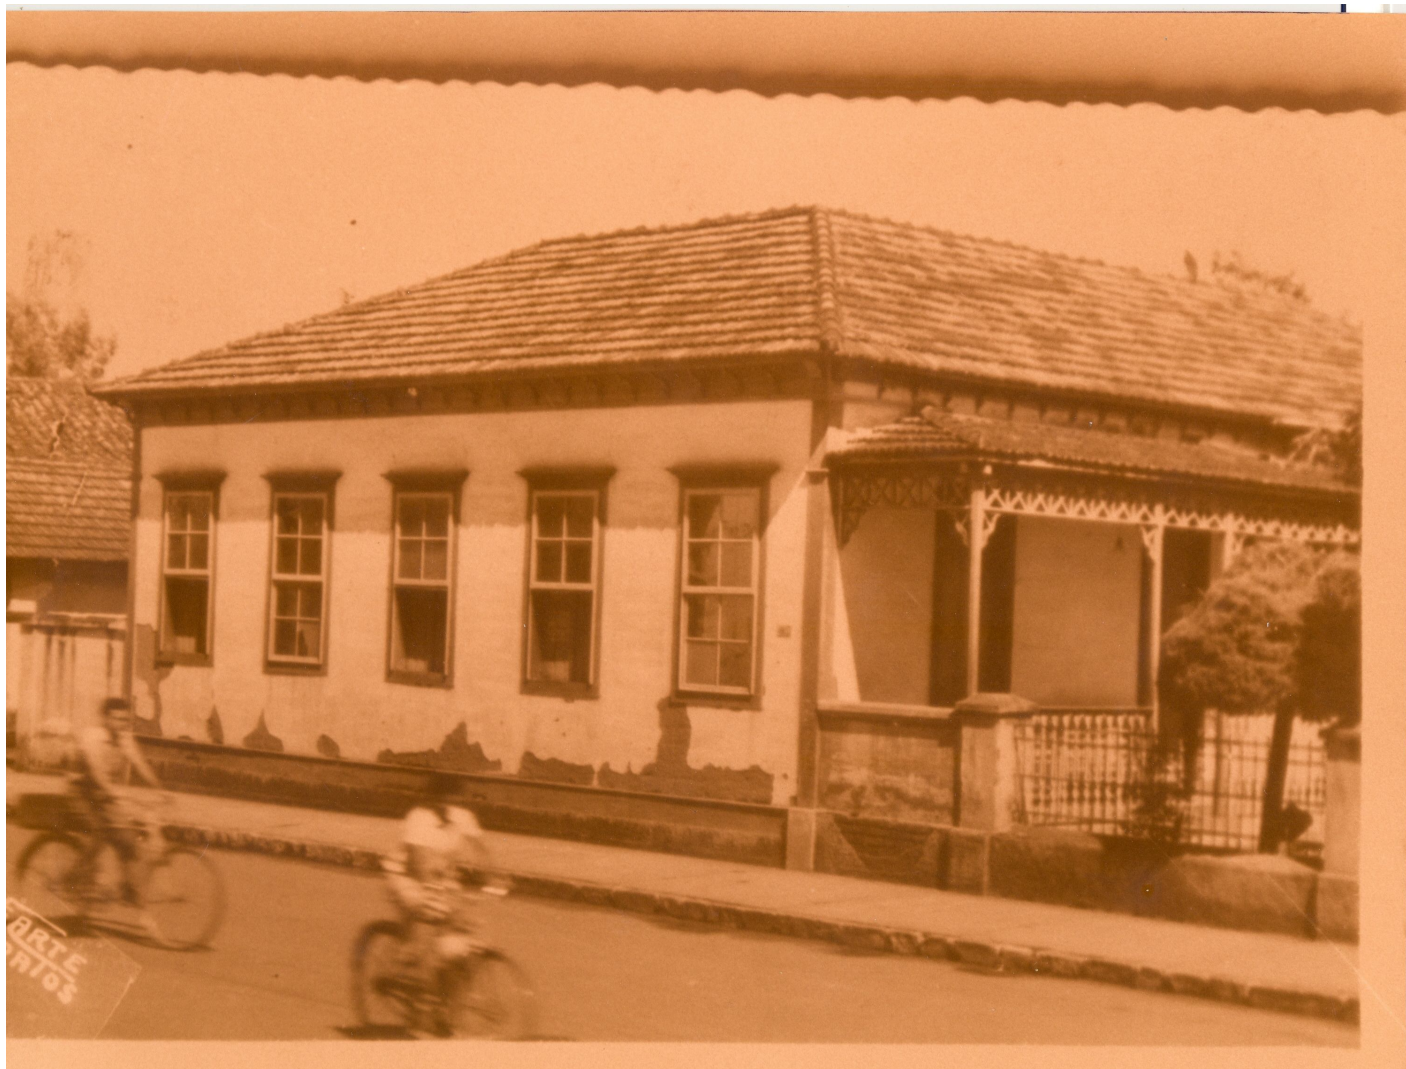
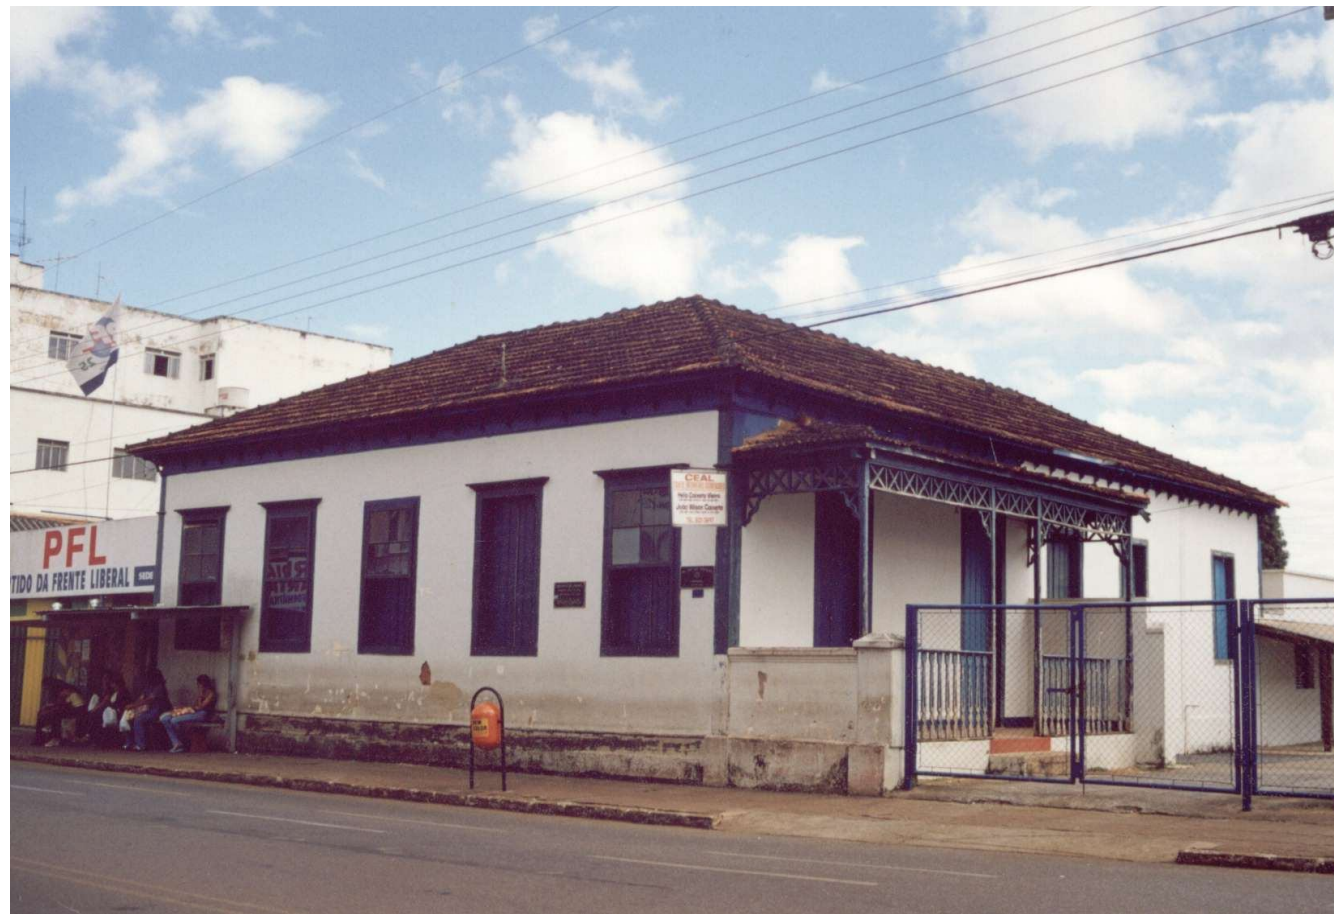
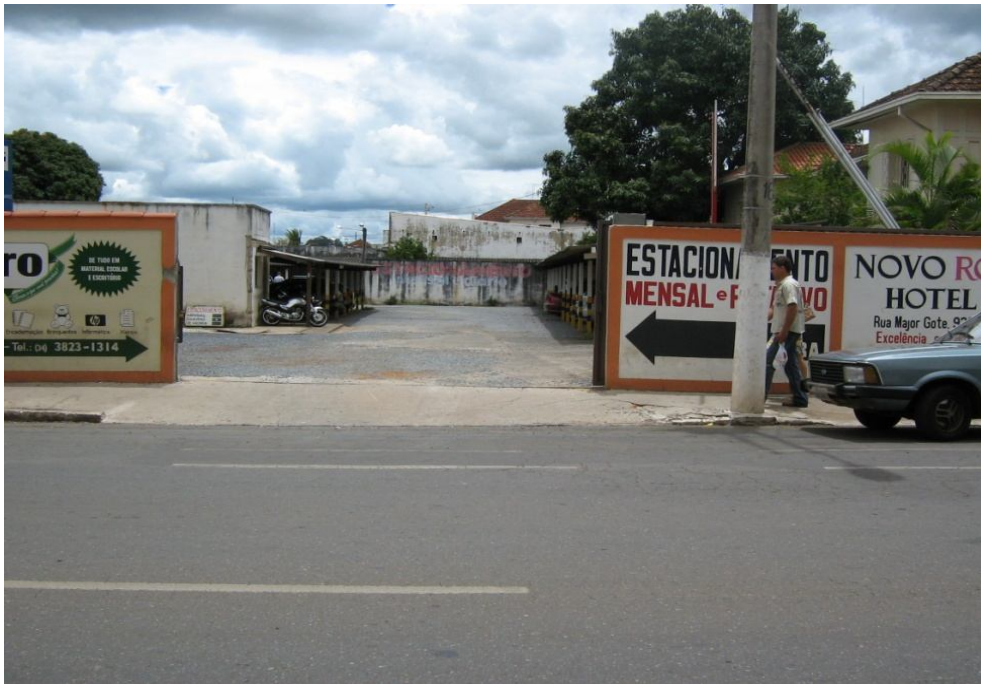
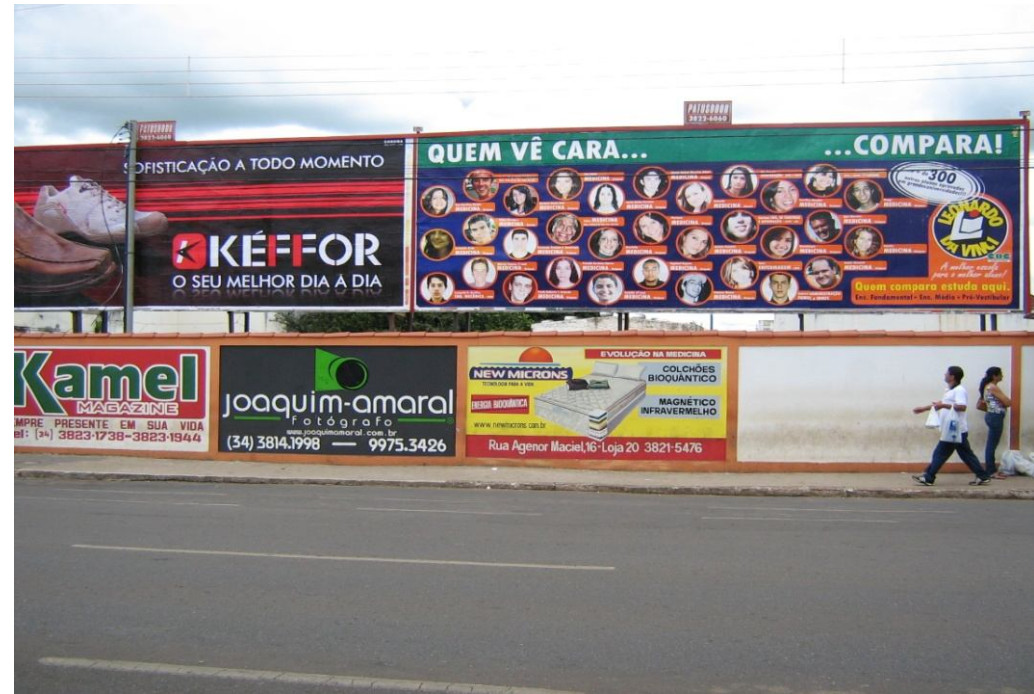
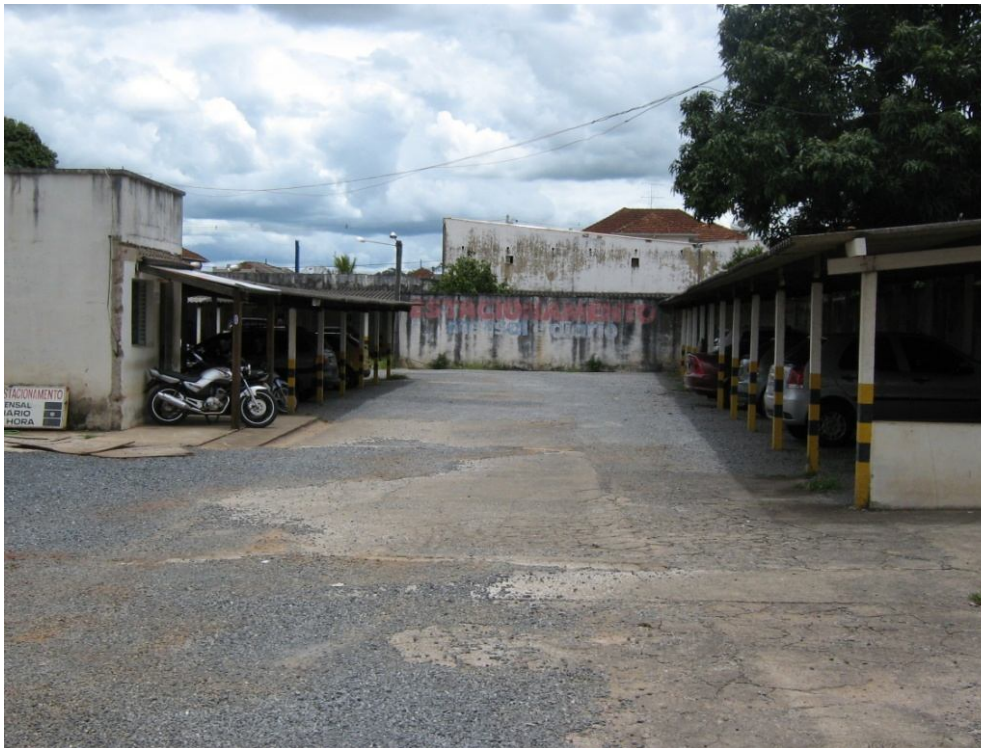
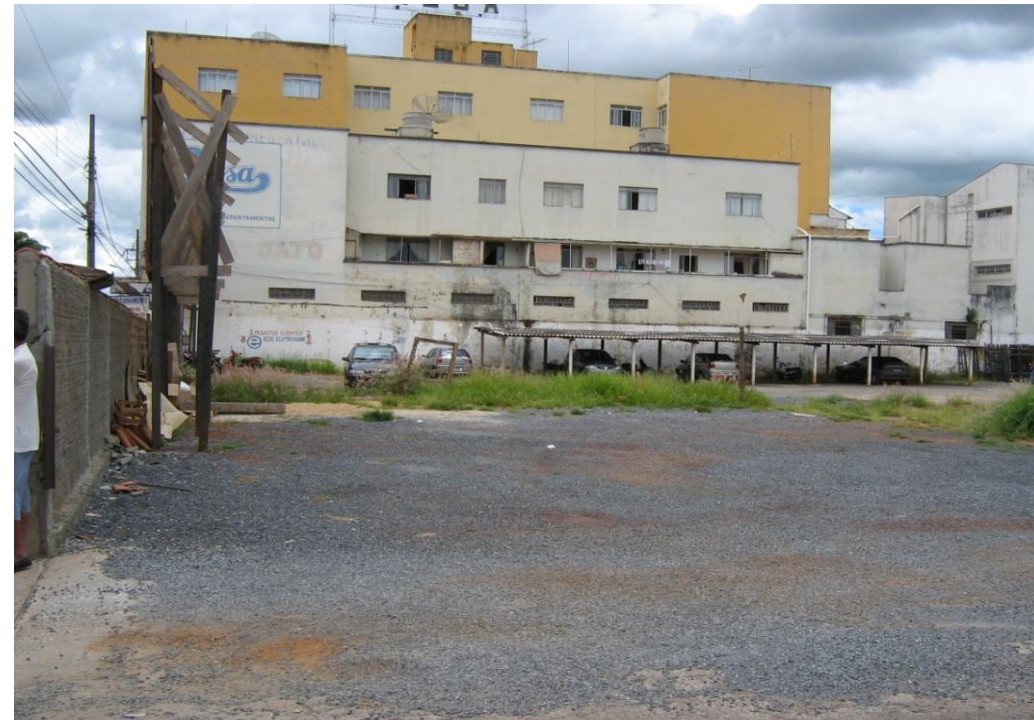
**CASA DO CORONEL FARNESE DIAS  
MACIEL**

**PATOS DE MINAS**

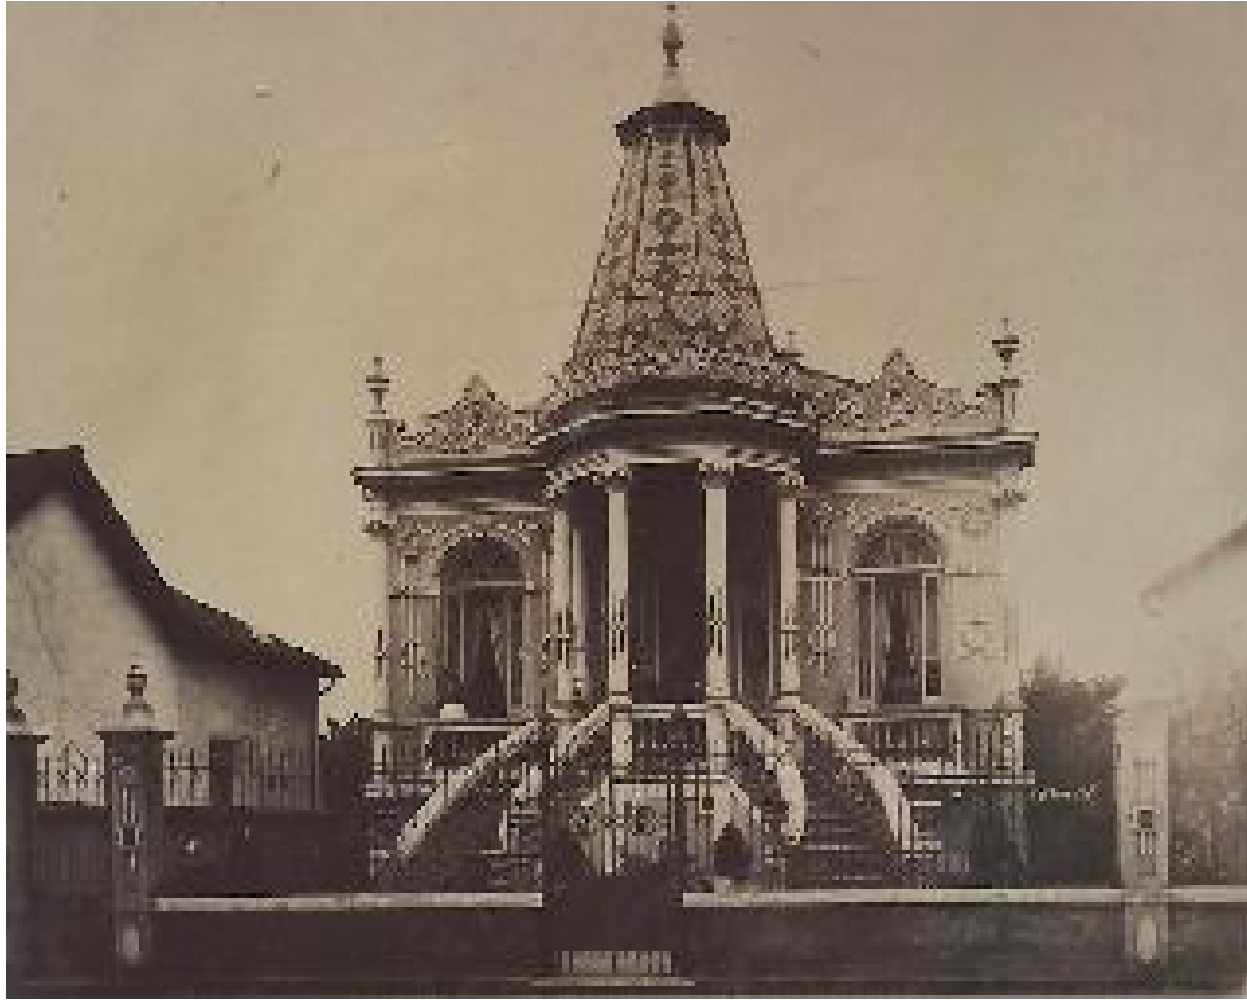
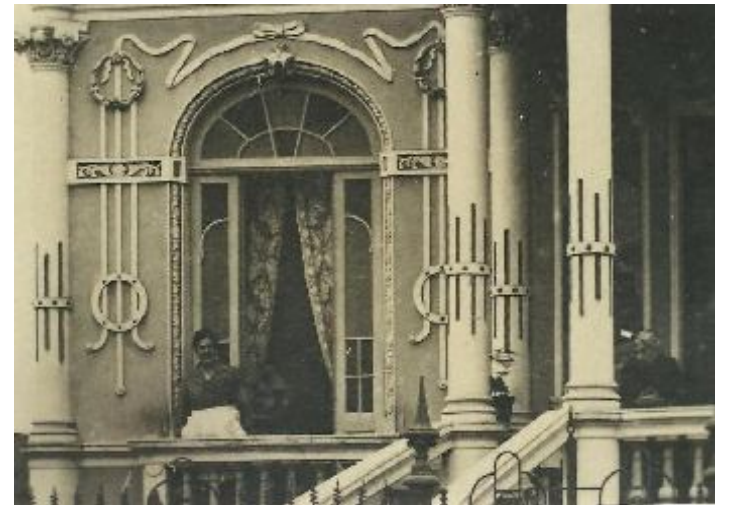
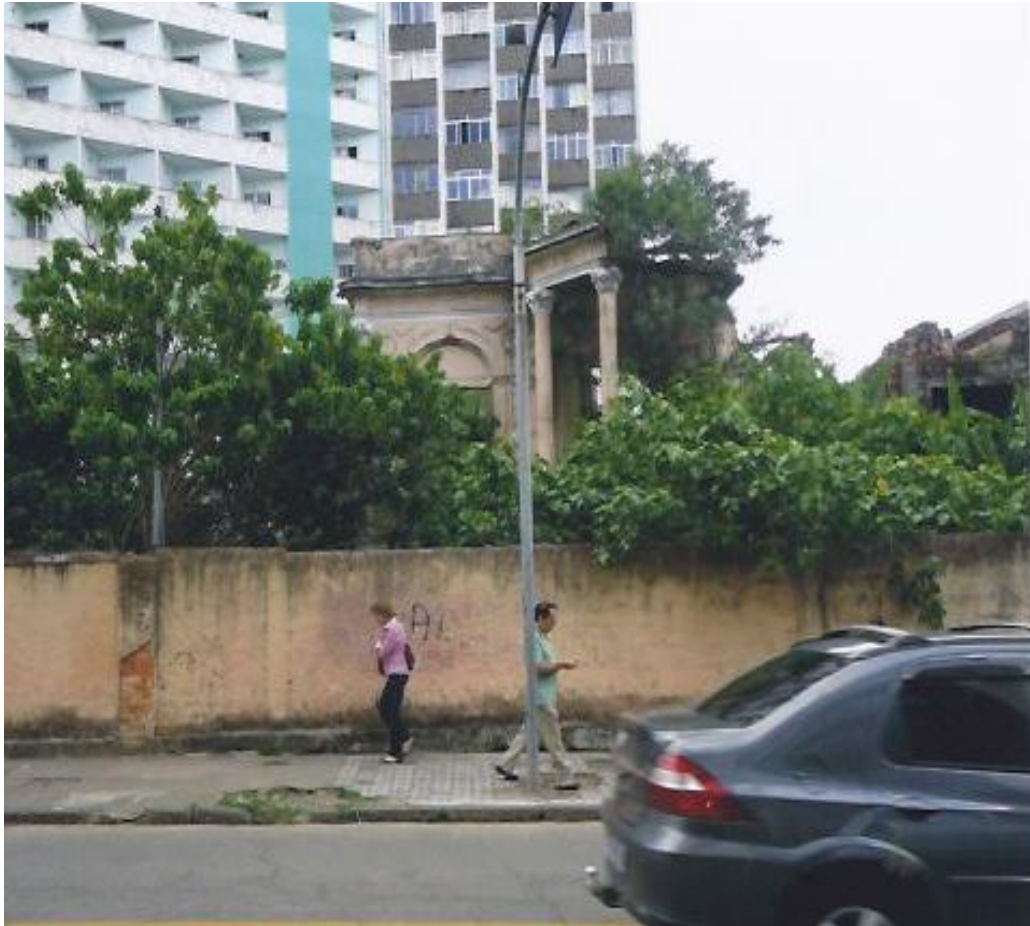
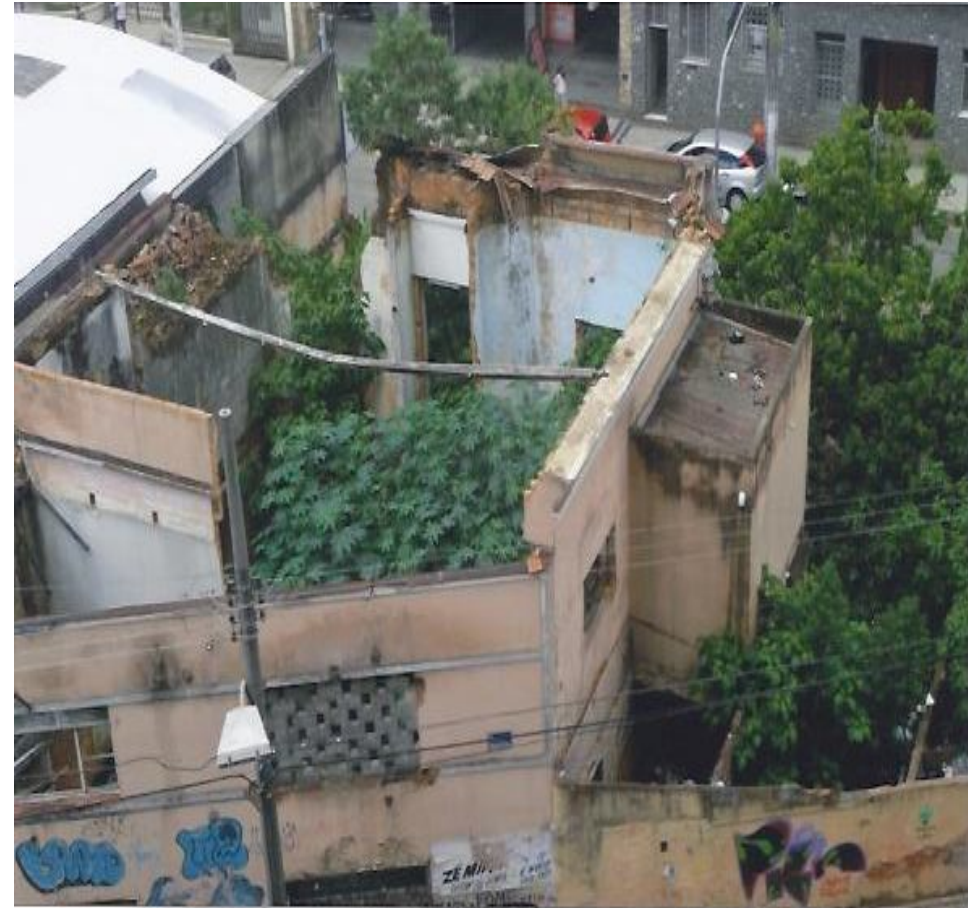
### **Juiz de Fora**

- Edificação cadastrada no pré inventário do Acervo Cultural de Juiz de Fora e já com proposta de tombamento.
- Início da demolição em 1994.

Além da necessidade de restauração do imóvel, foi realizado o cálculo da Valoração Monetária dos Danos, também utilizando a metodologia Condephaat e Kanskatzis, sendo encontrados os seguintes valores: R\$ 895.817,60 e R\$ 899.969,20, ou seja, praticamente iguais.

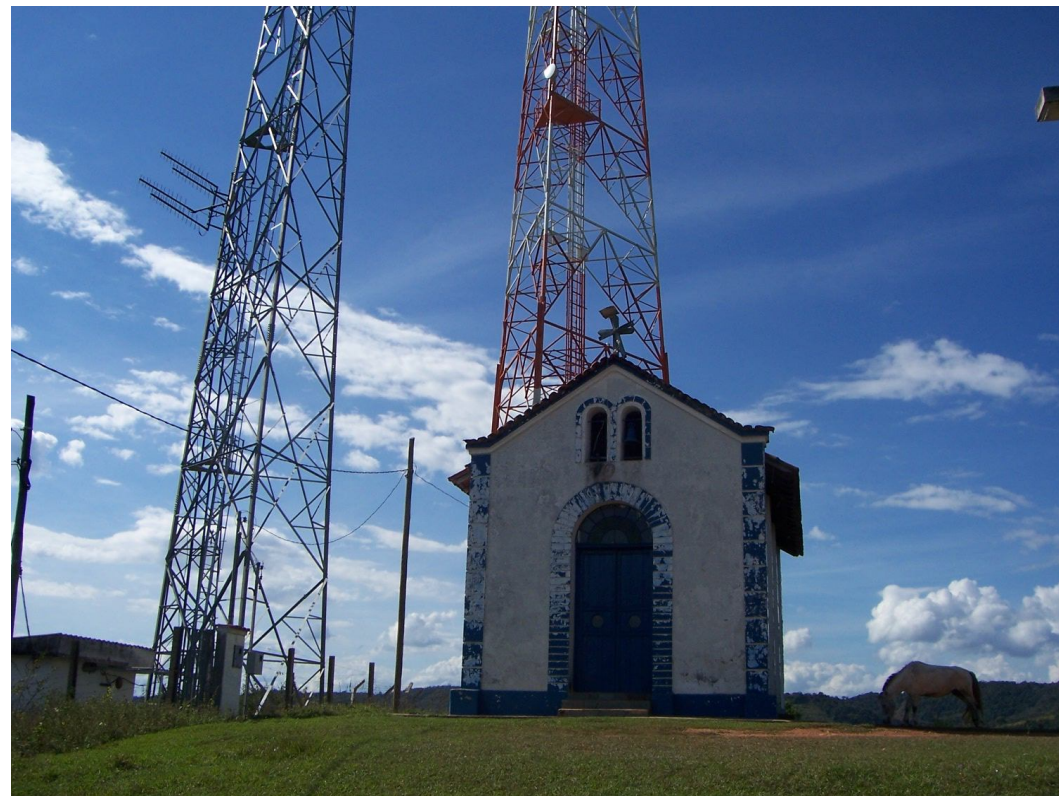
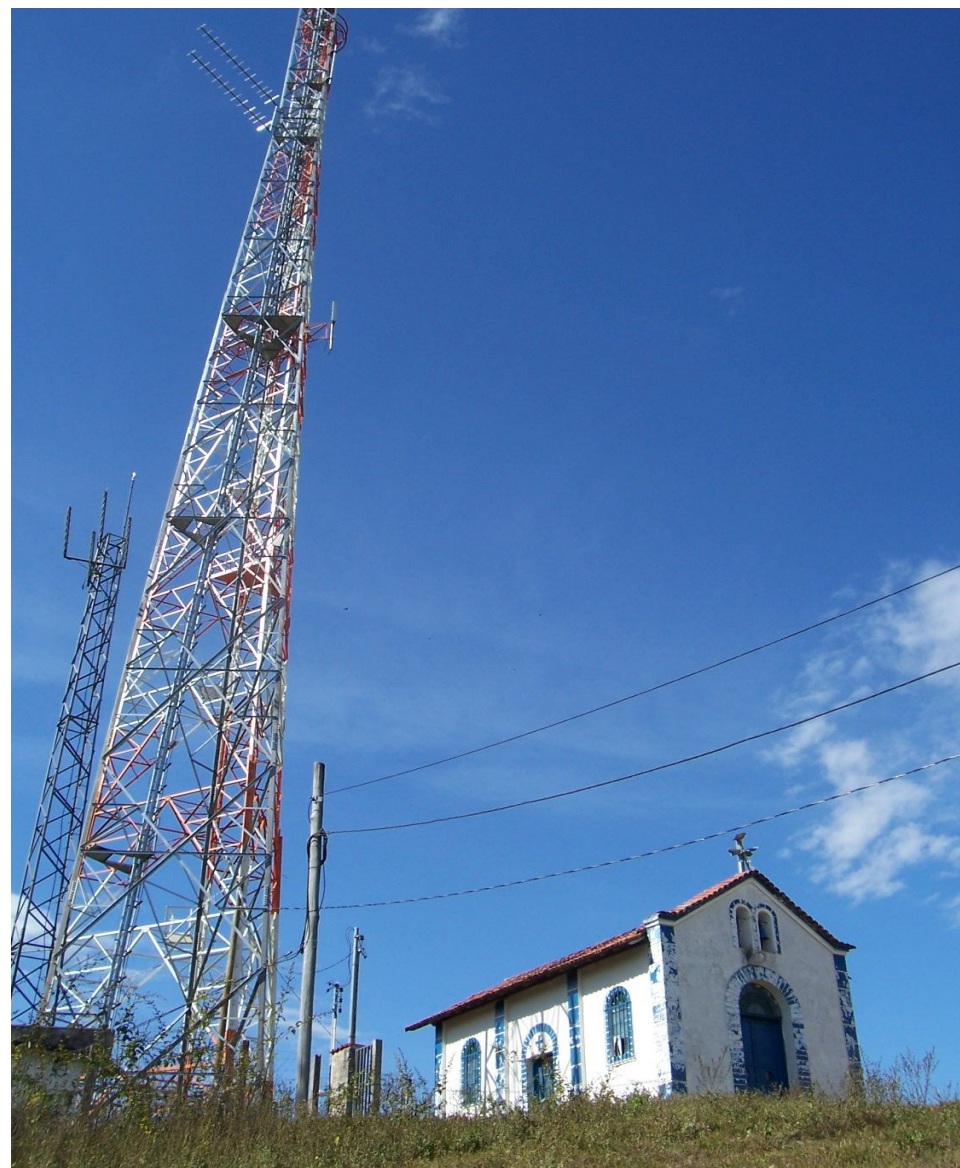
## **Estudo de Caso - Dom Joaquim**

Os danos a serem valorados foram causados pela instalação de duas torres com antenas de telefonia celular no entorno da Capela de São Domingos do Rio do Peixe, mais conhecida como Capela do Padre Bento, bem cultural inventariado que teve sua ambiência descaracterizada.

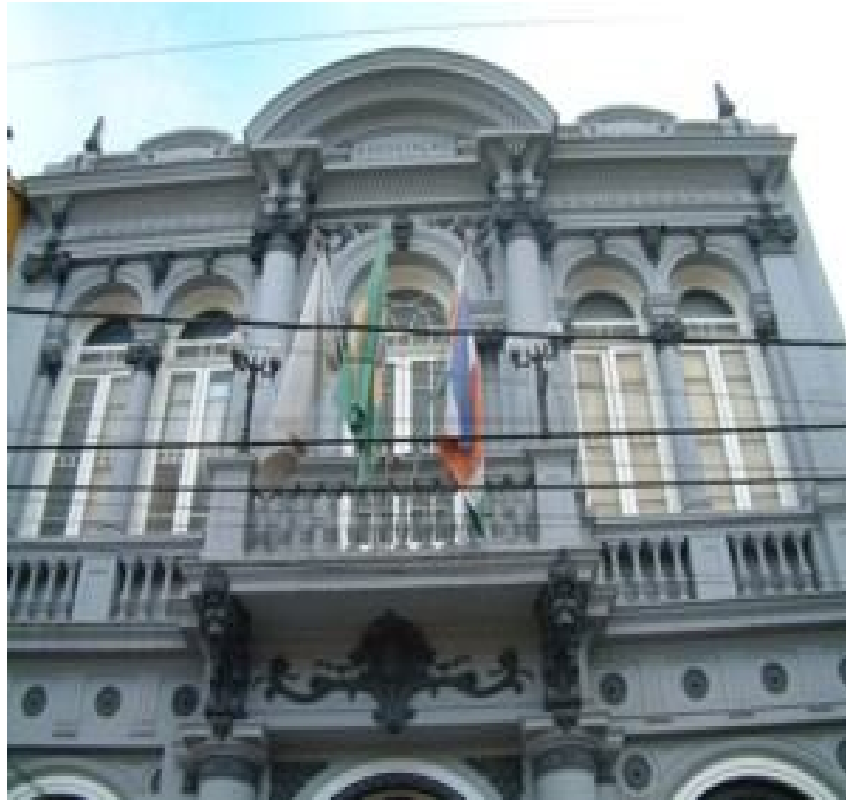
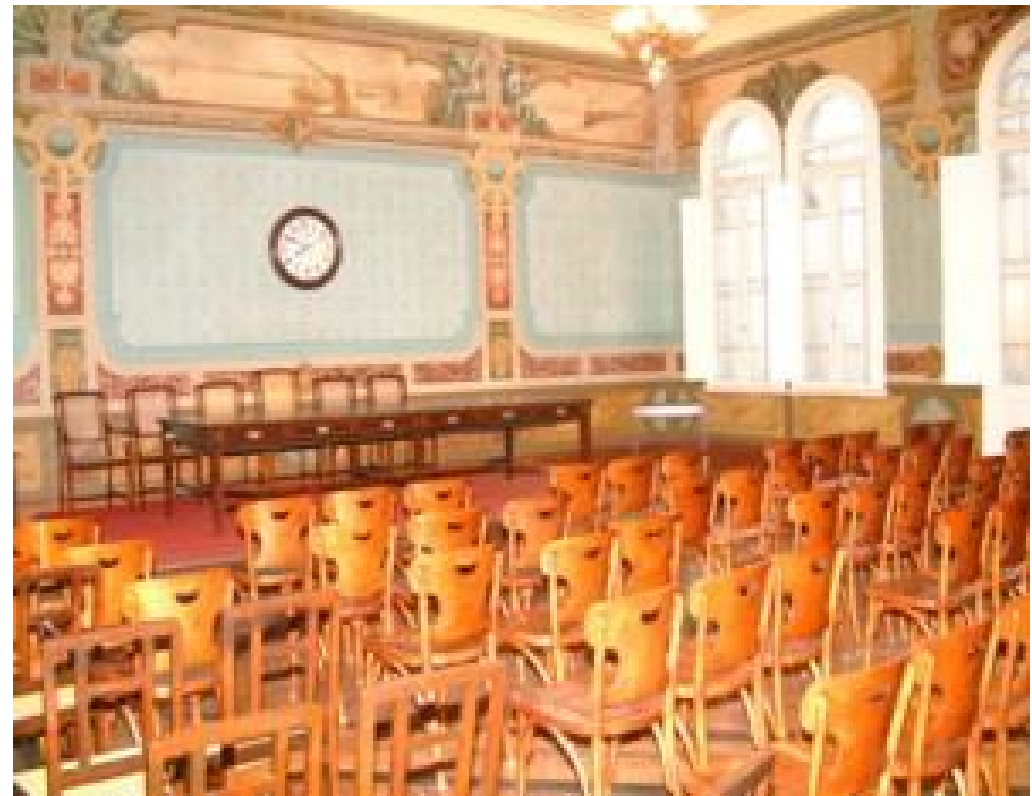
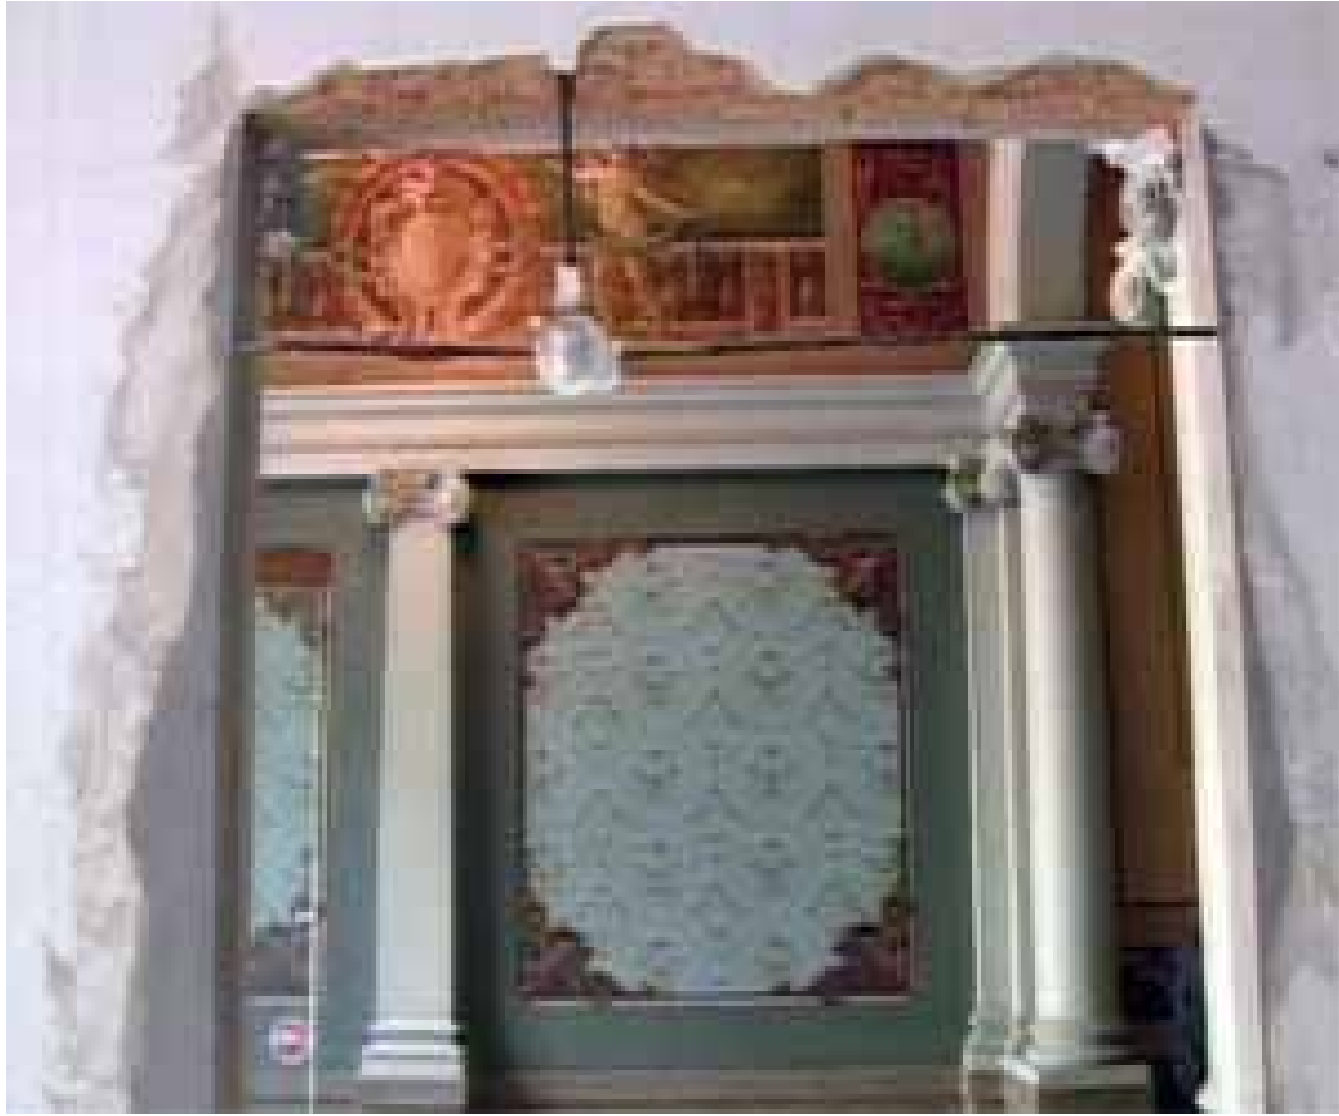
Ocorreu demolição de parede que continha as pinturas decorativas em prédio tombado, sem anuência do órgão de proteção competente.

O tombamento do prédio é justificado pelo seu valor histórico e cultural e também pela “importância aliada ao bom estado de conservação, do vitral colorido do hall de entrada, a escada que dá acesso ao salão principal, bem como da pintura do artista plástico Ângelo Biggi no interior do salão”.
