# Estudo de Viadutos

IBAPE/BA

27 de março de 2018 – Brasília/DF.

# Avaliação do Estado Geral das OAE's Inspeccionadas Salvador- Bahia

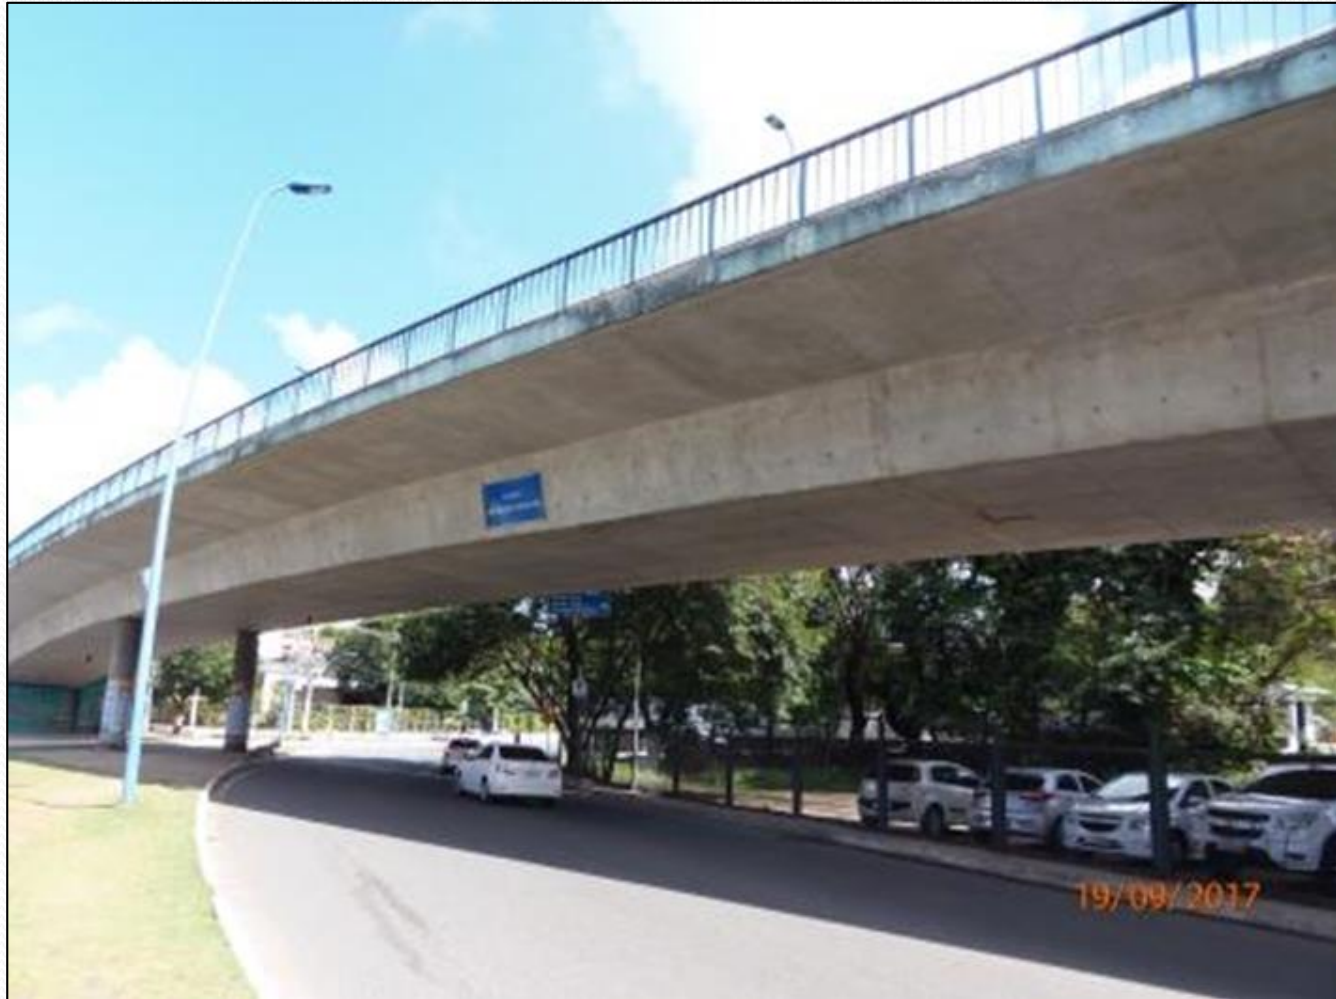
# Viaduto Mamede Paes Mendonça

| <u>QUADRO RESUMO</u> | | | | | |
|---|---|---|---|---|---|
| | MAMEDE PAES<br>MENDONÇA | ENG. JOSE<br>NILSON | LUIZ CABRAL | MARTA<br>VASCONCELOS | PONTE RIO<br>CAMARAJIPE |
| Nota da Inspeção (1 a 5) | 4 | 3 | 4 | 3 | 1 |
| Condição geral | Boa | Regular | Boa | Regular | Critica |

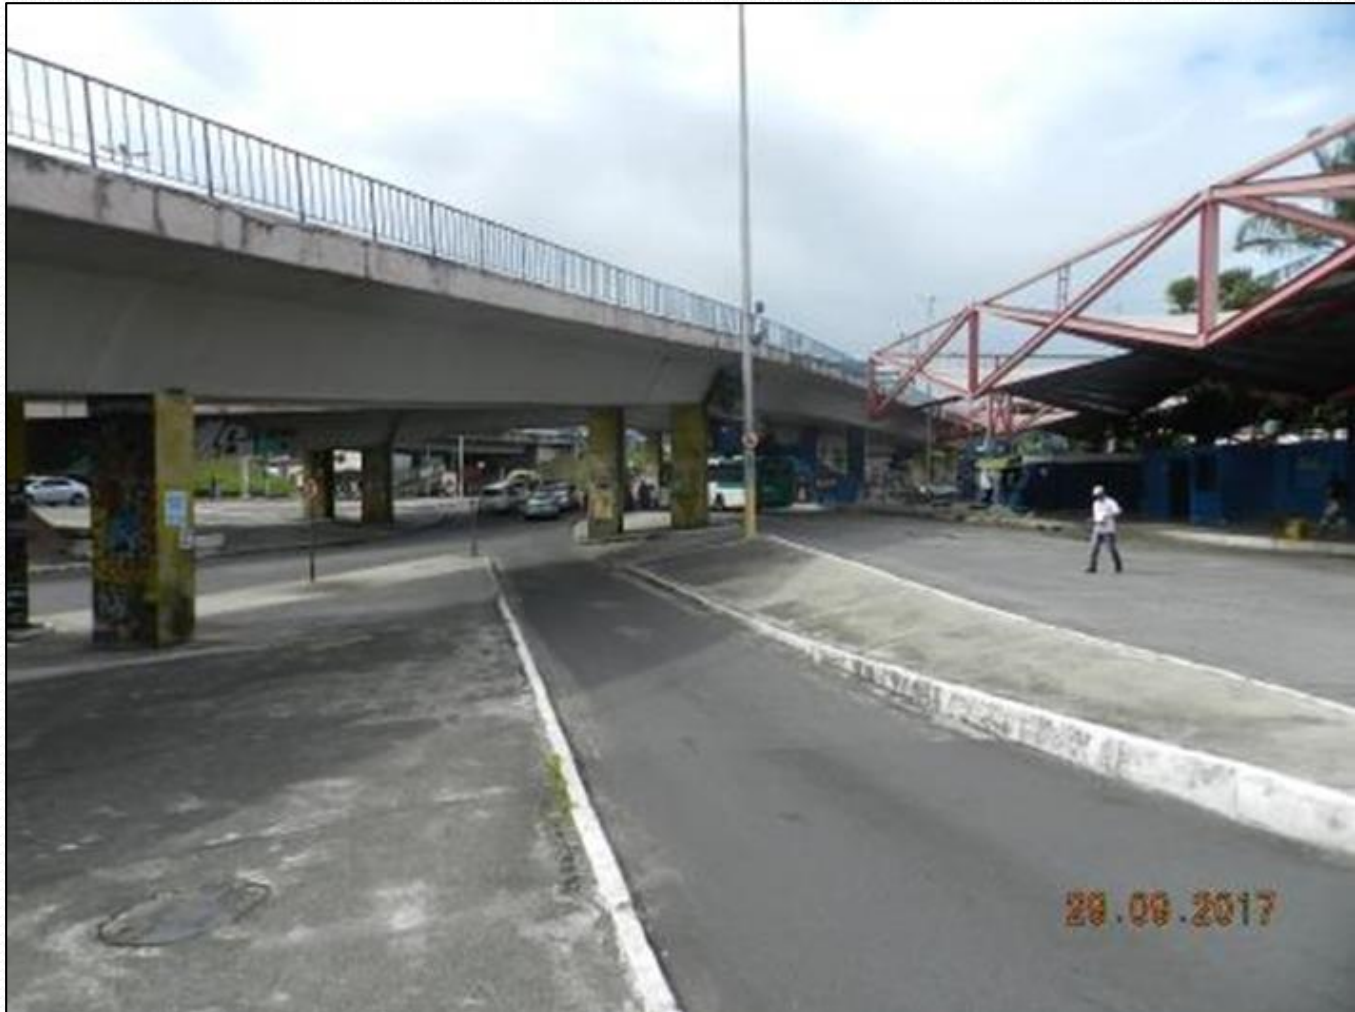
# Viaduto Marta Vasconcelos

- Viaduto Marta Vasconcelos apresenta maior número de patologias, sendo um dos mais críticos dos viadutos.
- Os demais Viadutos receberam notas 3 (regular) e 4 (boa) de classificação.
- Notadamente, as maiores anomalias ocorrem em estruturas secundárias como guarda-corpo e pavimento das pistas e passeios.
- Infiltração, ferragens aparentes e ferragens corroídas são as 3 patologias mais críticas entre 8% e 10% cada.

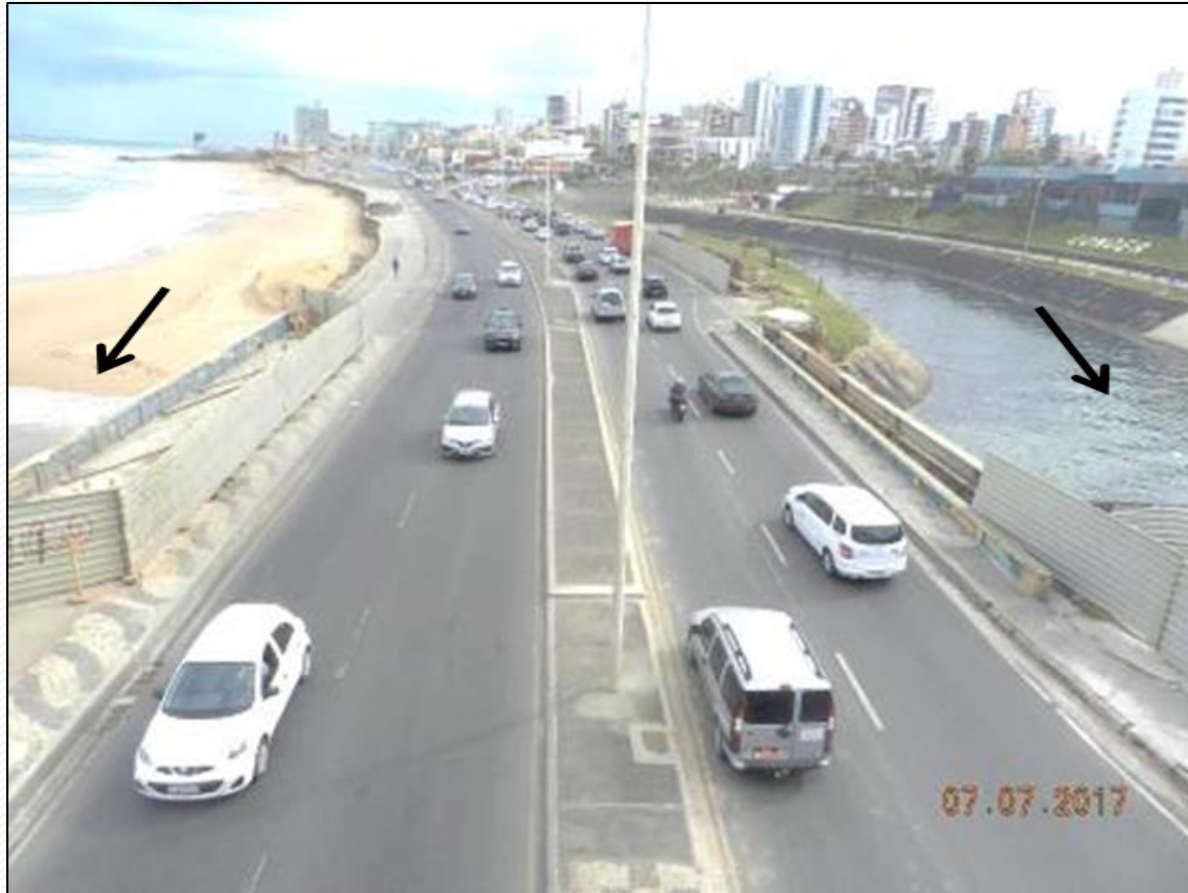
# Ponte sobre Rio Camarajipe

| Caracterização estrutural | <p>Há danos que geram grave insuficiência estrutural na OAE. Há elementos estruturais em estado crítico, com risco tangível de colapso estrutural.</p> <p>A OAE necessita intervenção imediata, podendo ser necessária restrição de carga, interdição total ou parcial ao tráfego, escoramento provisório e associada instrumentação ou não.</p> |
| Caracterização de durabilidade | <p>A OAE encontra-se em elevado grau de deterioração, apontando problema já de risco estrutural e/ou funcional.</p> |

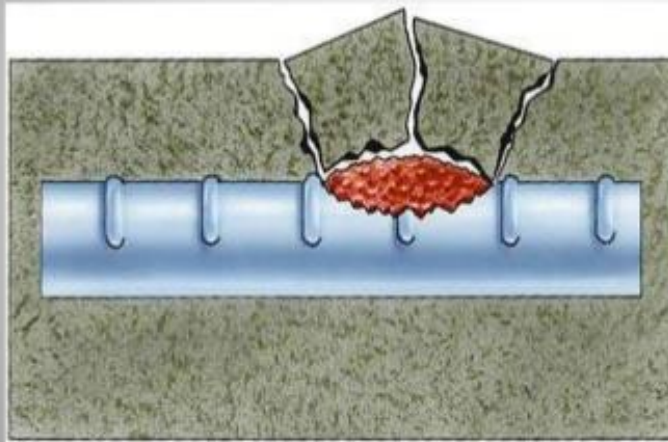
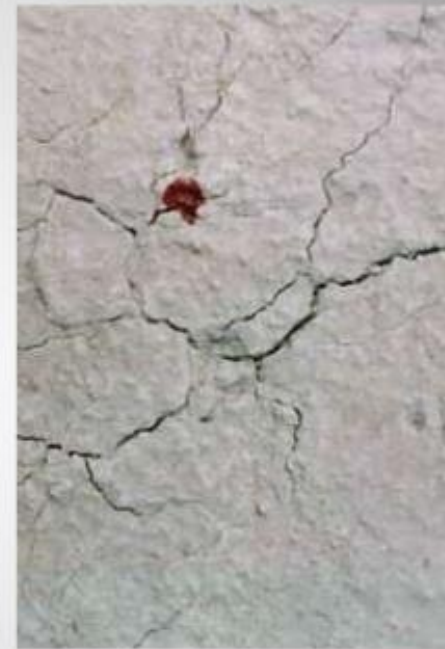
- Efecto sobre la retracción

- Corrosión de las armaduras

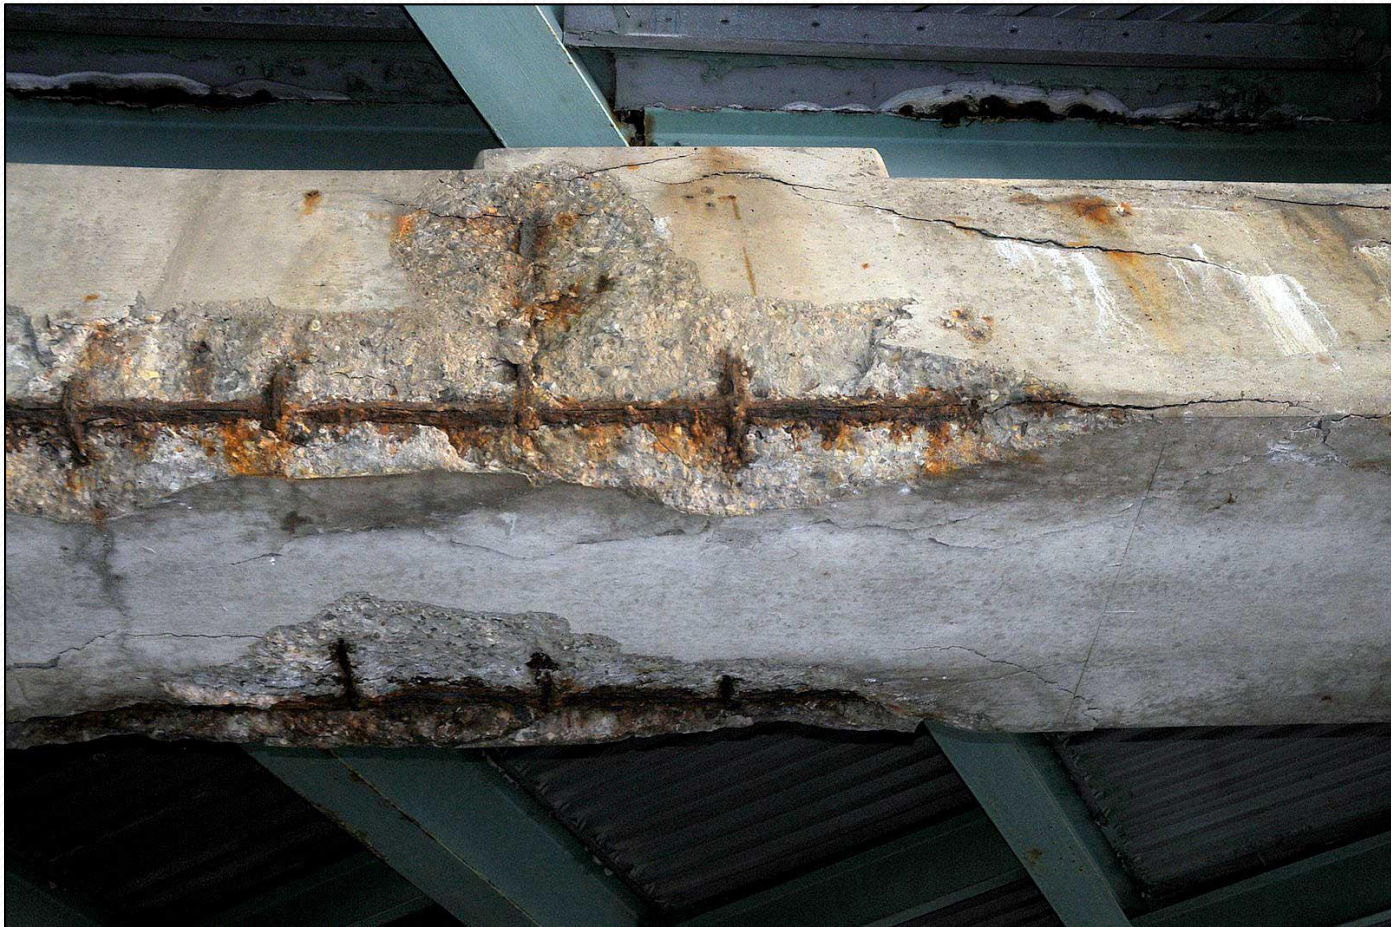
# Impacto da Proximidade do Mar

- Ambiente agressivo pela salinidade.
- Presença de umidade e sal (NaCl e Cloreto).
- Cloreto é altamente corrosivo.

- Ph acima de 12,5 cria uma camada passivada e protetora na armadura.
- Mesmo em concreto com  $\text{pH} > \text{ou} = 12,5$  os íons  $\text{Cl}^-$  danificam localmente a camada passivada (filme protetor), ocasionando corrosão.
- Teor crítico de cloreto para início da corrosão (ABNT NBR 12655, 2006):
  - concreto armado: 0,15 %,
  - concreto protendido: 0,05 %

- Projeto adequado para proximidade do mar;
- Qualidade do concreto: projeto, execução, cura, transporte e MANUTENÇÃO PREVENTIVA;
- Prevenir com um tratamento de superfície do concreto;
- Fazer manutenção periódica e preventiva;
- Custo vs. Benefício de manutenção preventiva é:
  - “Long Term Cost of Ownership” ou seja
  - “Melhor Custo Benefício no Longo Prazo”
