# Normas e Sistema de Gestão de Pontes e Viadutos

27 de março de 2018 – Brasília/DF.

# Exemplo de inspeção de rotina

# Ficha de Inspeção de rotina – preliminar

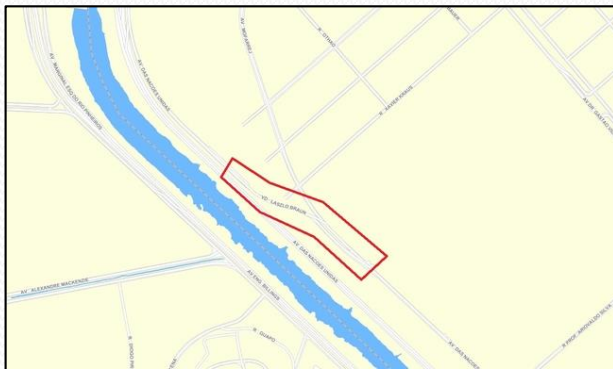
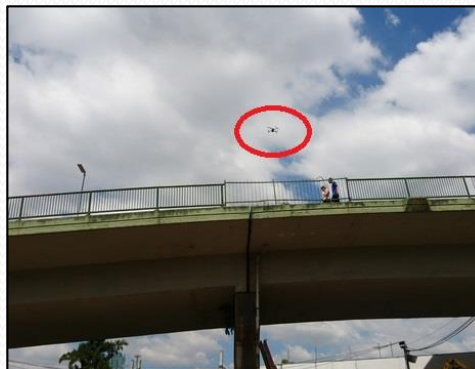
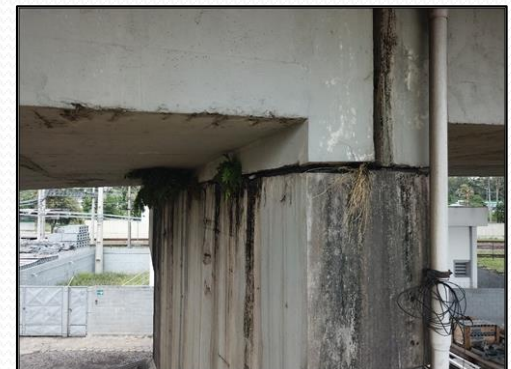
- IBAPE-SP fez uma “inspeção de rotina” como exercício de aplicação e os resultados estão em análise
- Viaduto Lazlo Braun (Cadeiã) Zona Oeste (Ceagesp)
- Utilização de drone e inspeção visual (acesso difícil)

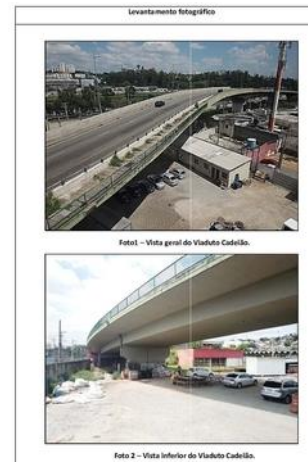
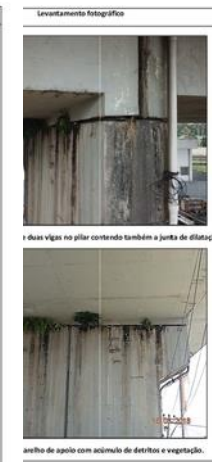
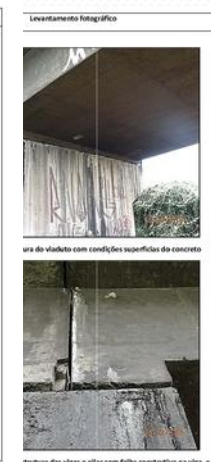
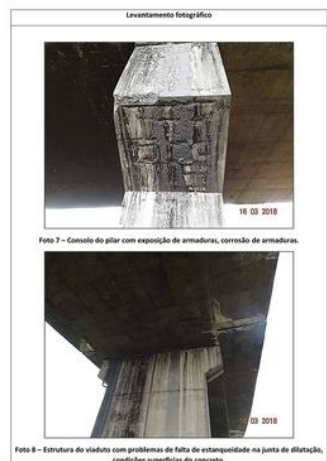
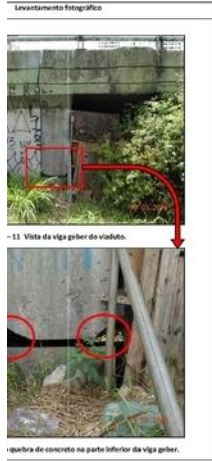
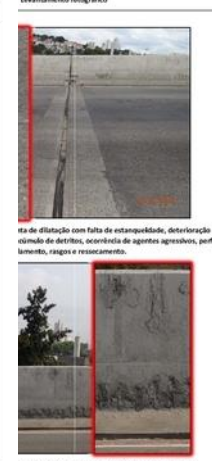
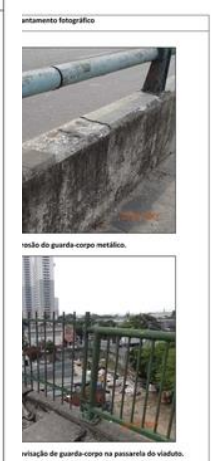
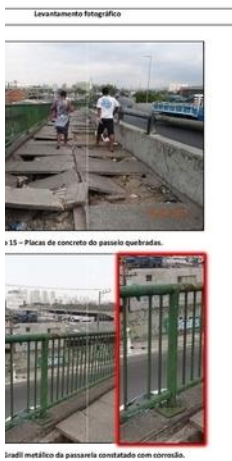
- Prejudicada por não ter inspeção cadastral, que apresentasse informações técnicas sobre o viaduto e seu projeto
- Prejudicada por falta de acesso aos elementos estruturais, que não puderam ser inspecionados
- Constatação visual de algumas anomalias
  - Armadura exposta em console de pilar e guarda-corpo
  - Juntas de dilatação deterioradas
  - Pisos de calçada e grades quebrados
  - Drenagem pluvial comprometida
- Necessidade de intervenções de manutenção de curto prazo, com reforços e reparos
