# **AVALIAÇÃO EM DESAPROPRIAÇÕES**

Aspectos técnicos e metodológicos para a determinação  
do justo valor de indenização.

**Avaliação em Massa**  
**Engenheiro Sérgio Liporoni**

# I. Avaliação em Massa em Desapropriações utilizando os conceitos de Planta de Valores

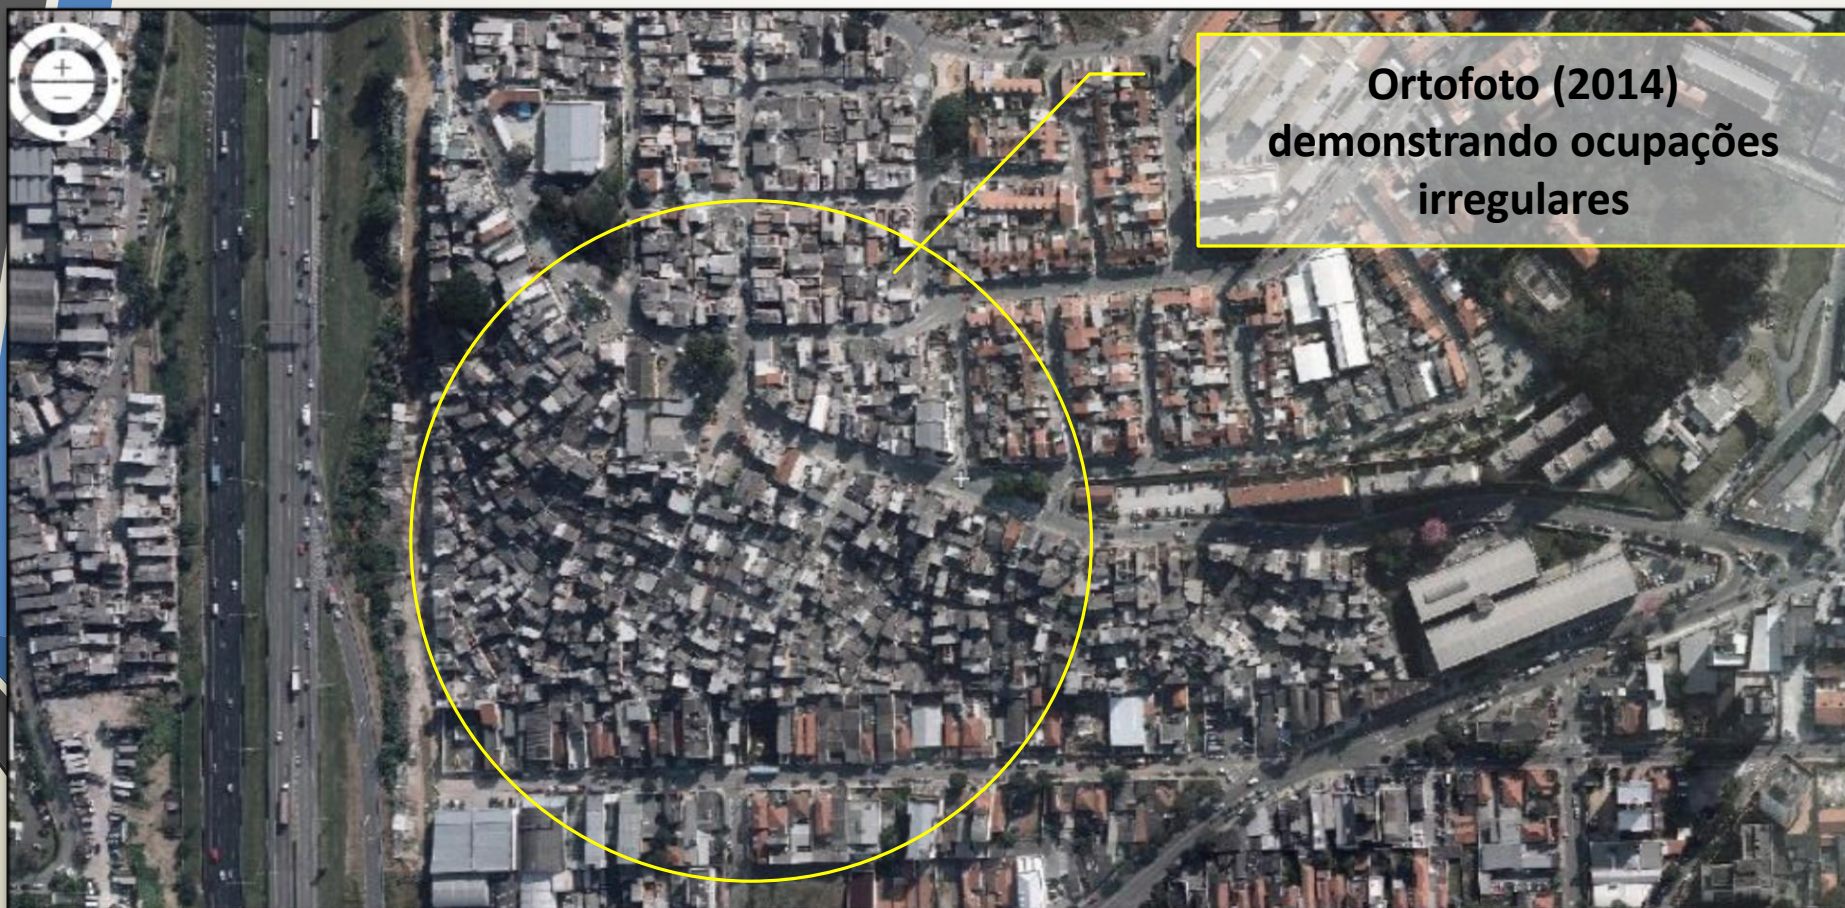
## Planta de Valores | Favelas: Área de Influência

**VILA DER**

**ZONA DE ALAGAMENTO**

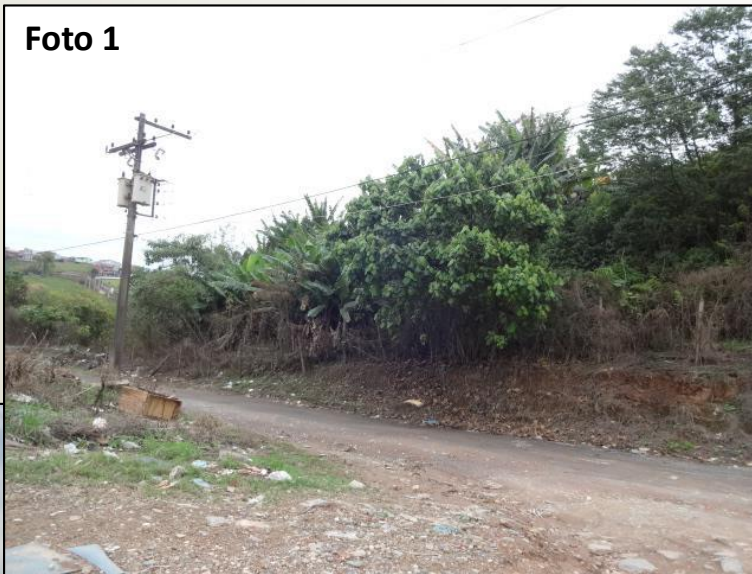
- Área situada em um dos trechos do Rodoanel – Norte;
  - Foto 1 indica a situação quando da visita para fins de Avaliação Administrativa, sem indícios de passivos ambientais;
  - Foto 2 indica a situação após a imissão na posse e início das obras no local;
- Por ser desapropriação para construção de rodovia classe 0 (zero), qualquer fragilidade no solo causa impacto na obra;
- Mas, não significa que solo ruim possui passivo ambiental – cuidado nas vistorias “*in loco*”.

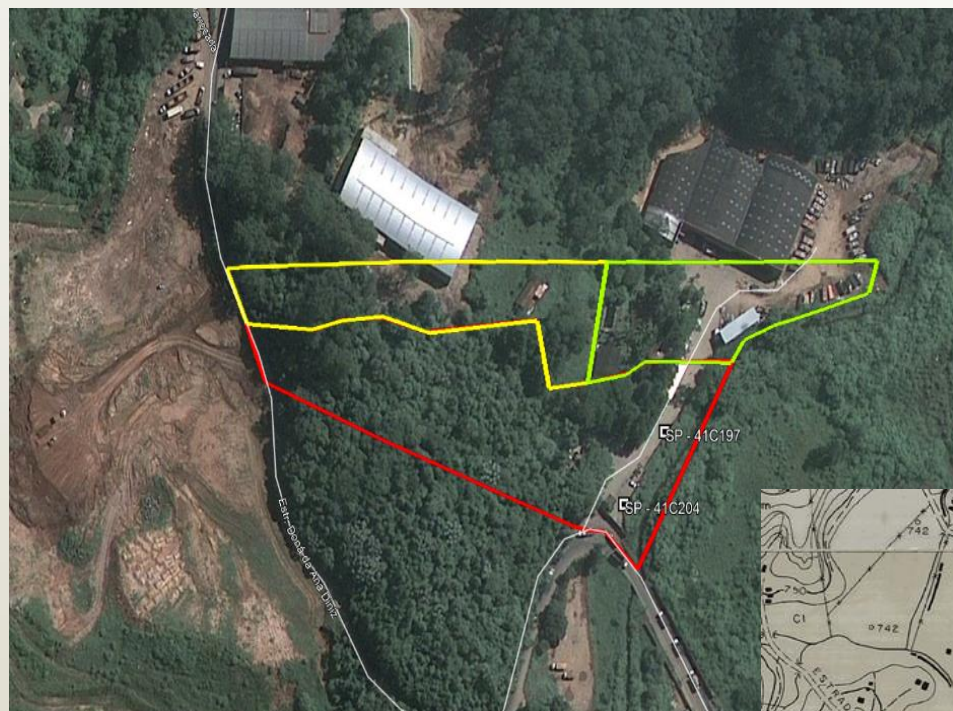
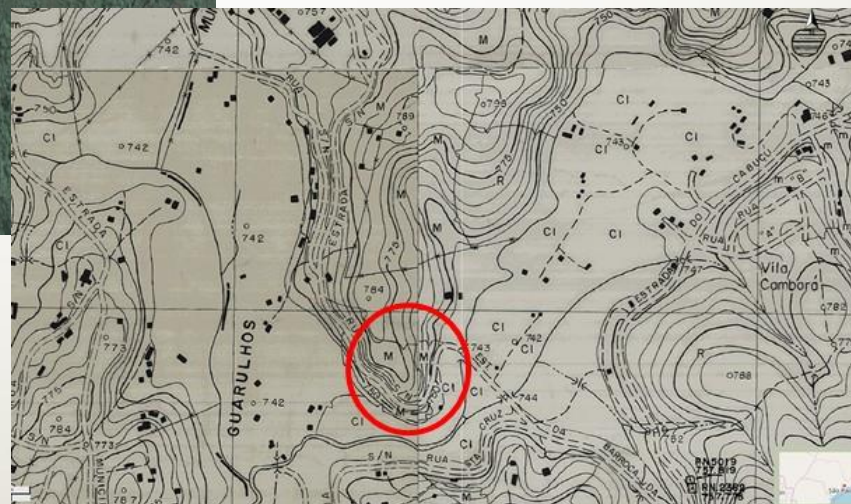
Curvas de nível da EMPLASA de 1980  
Pontos de Sondagem 204 e 197

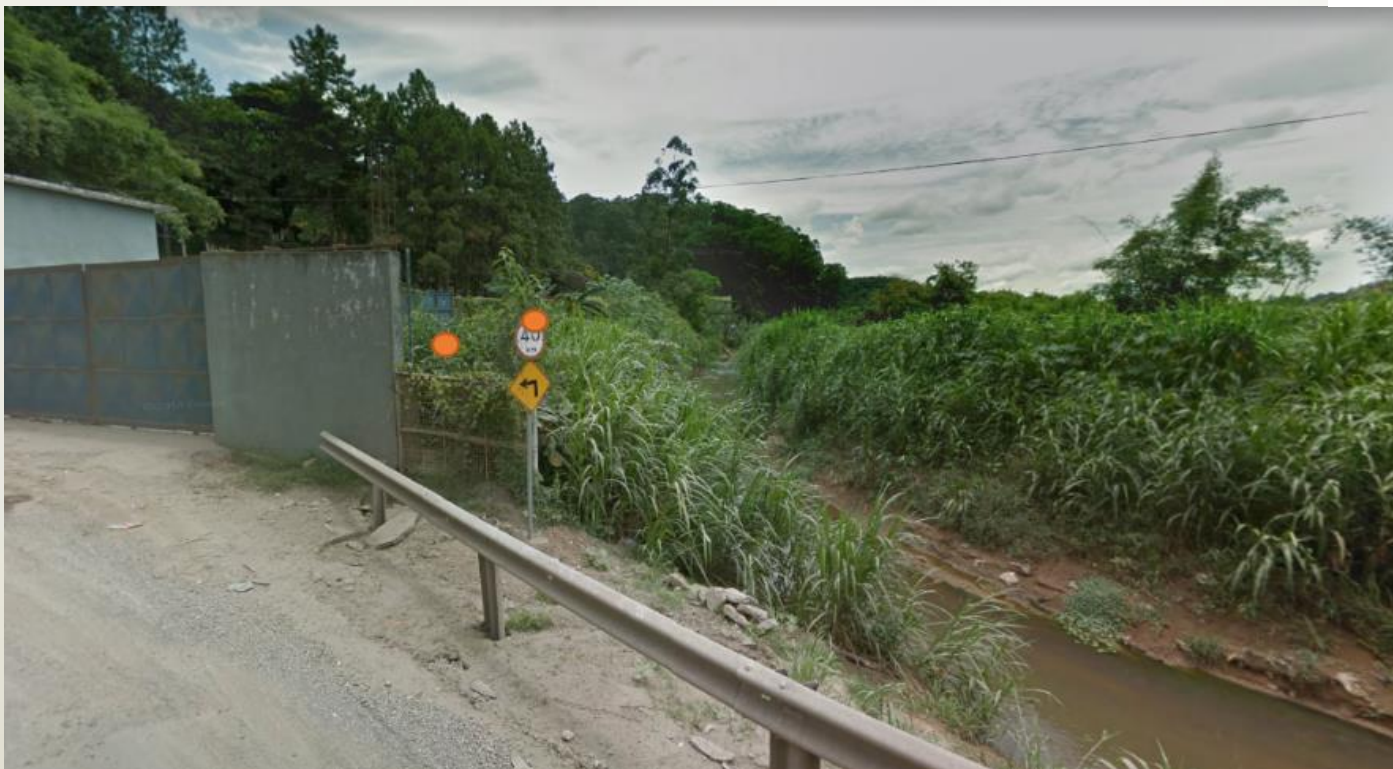
- Vista térrea (Street View) das áreas de sondagem, apresentadas pela empresa classificando o solo como sendo composto por resíduo classe II, tomando assim a mesma classificação para a totalidade do imóvel, passamos a reproduzir imagens comprovando que o imóvel não estava em aterro e sim na várzea do córrego (junto à divisa do imóvel).

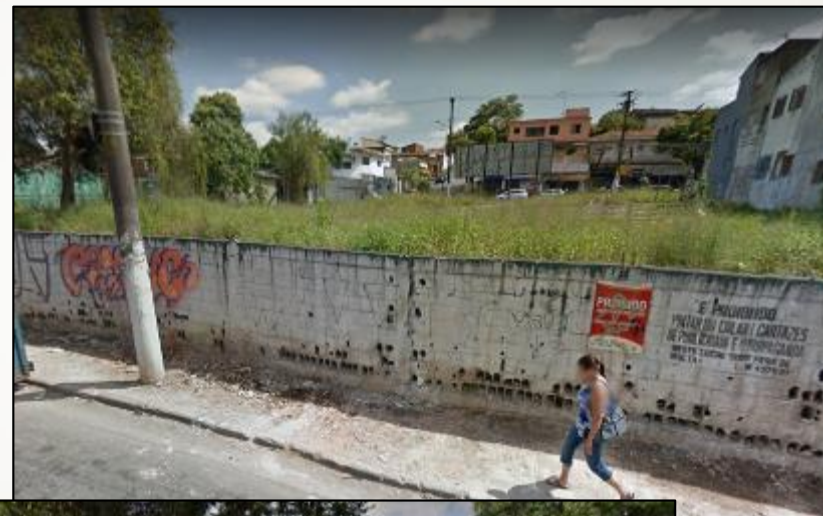
Foto 1

- Situação do imóvel em dez/06 (foto 1):  
Terreno vago;
- Situação da via em dez/13 (foto 2):  
Córrego canalizado, via implantada  
(Av. Peri Ronchetti, SBC);
- Intenção de desapropriação para  
construção de creche;

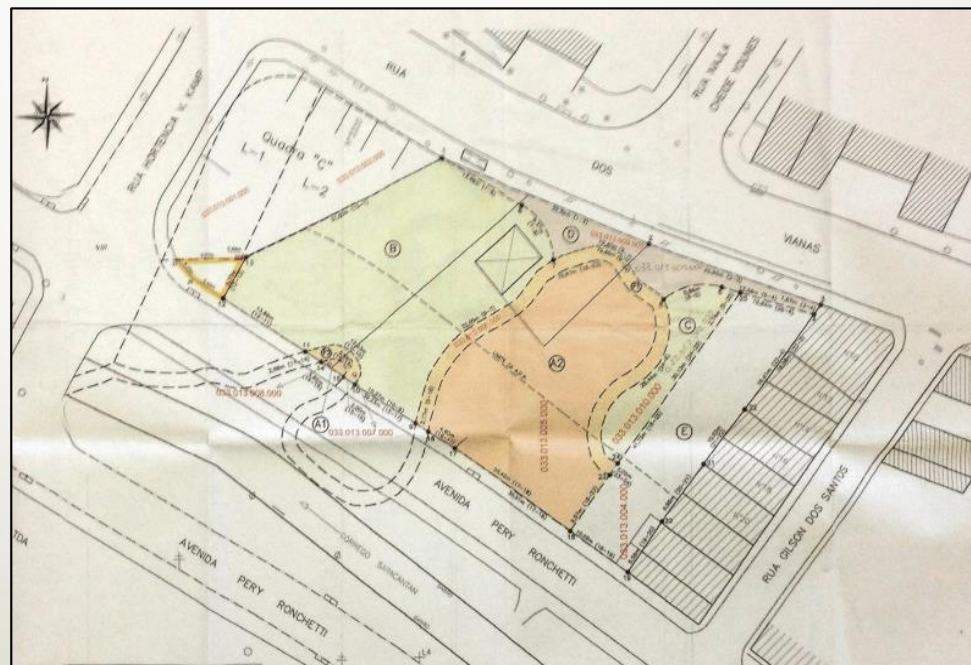
- Com a canalização do córrego e retificação do seu curso para a Avenida Peri Ronchetti, o imóvel deixou de possuir lâmina d'água no seu interior;
- Mesmo assim, a distância entre o córrego canalizado e o imóvel era inferior aos 30 m, desvalorizado como praxe de mercado em área de mata ciliar de córrego (APP);
- Decisão judicial por descaracterização da APP por urbanização de onde estaria a mata ciliar em sua concepção original

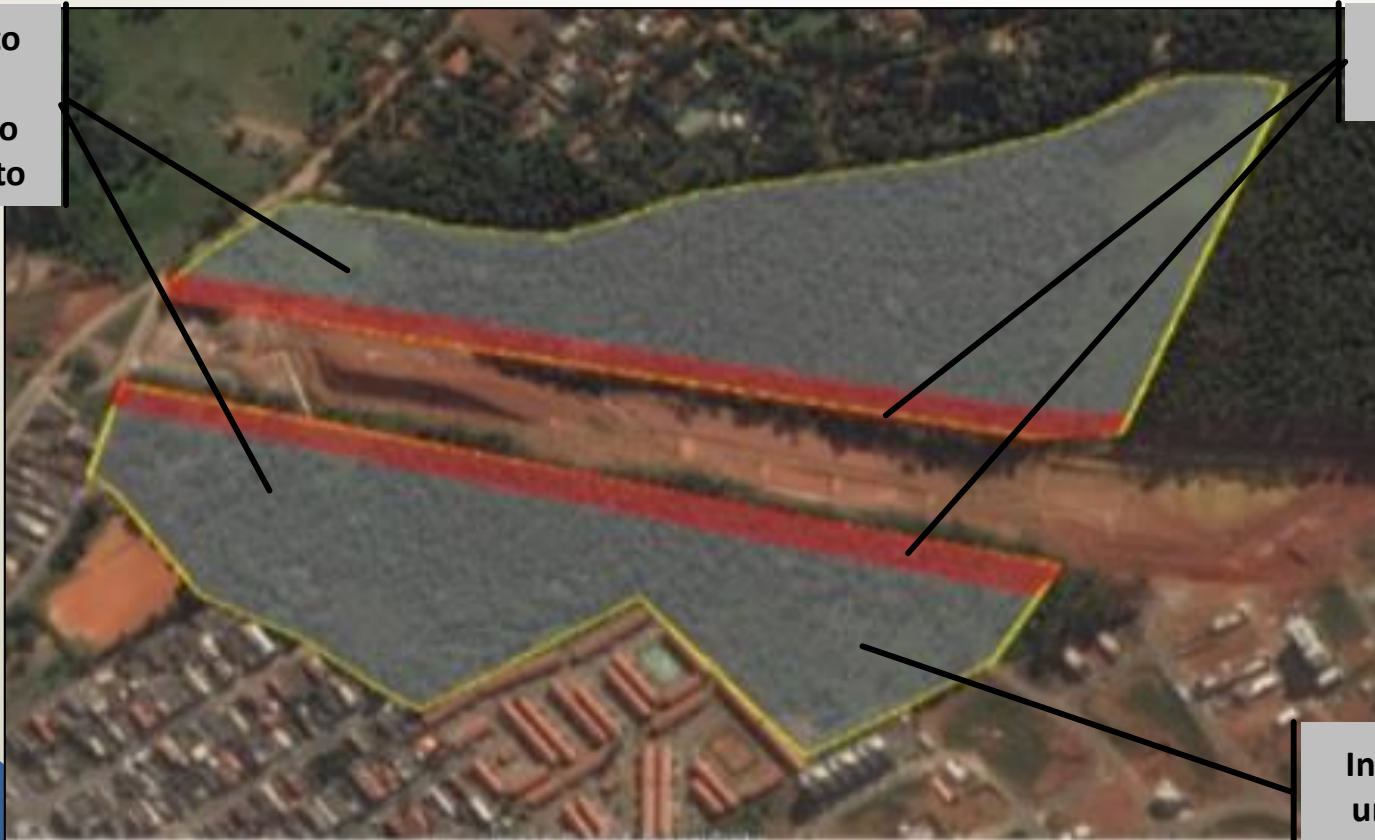
Seccionamento  
da área,  
causando novo  
aproveitamento

Faixas “non  
aedificandi”

Inviabilidade de  
urbanização da  
gleba

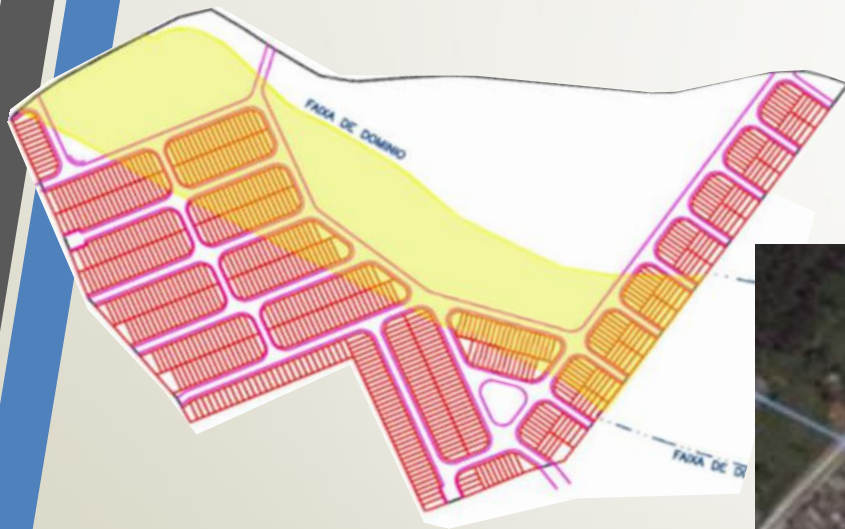
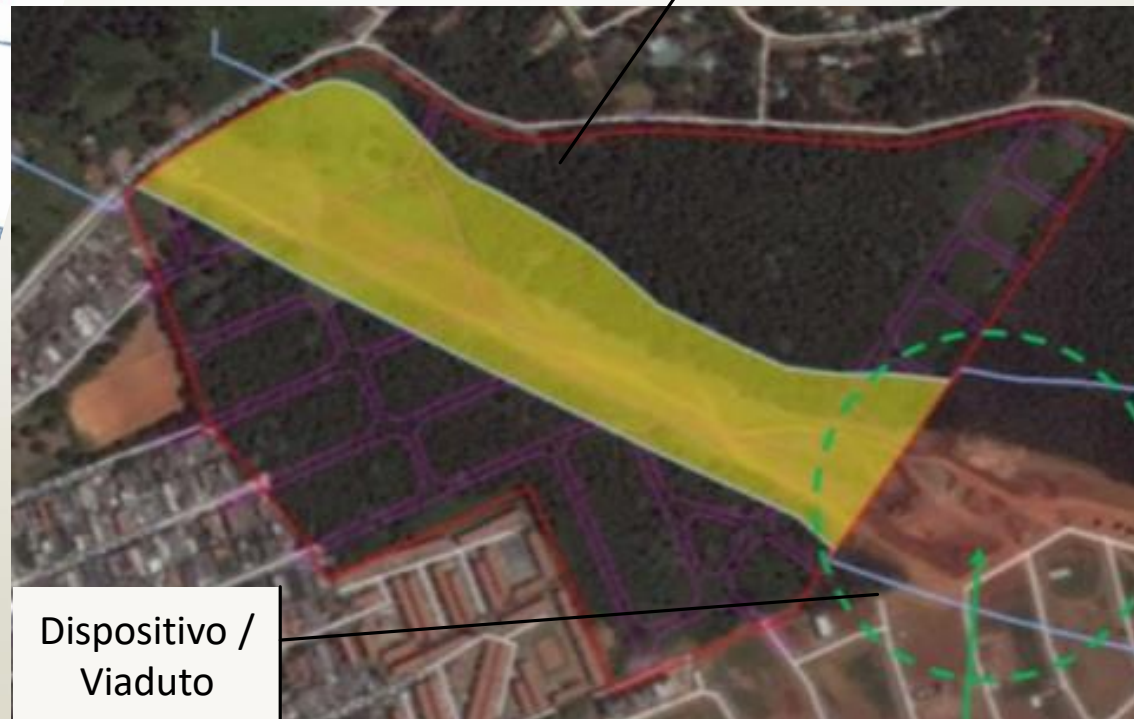
- Altura média da pista: 10 m

Área de  
Preservação  
Permanente

Dispositivo /  
Viaduto

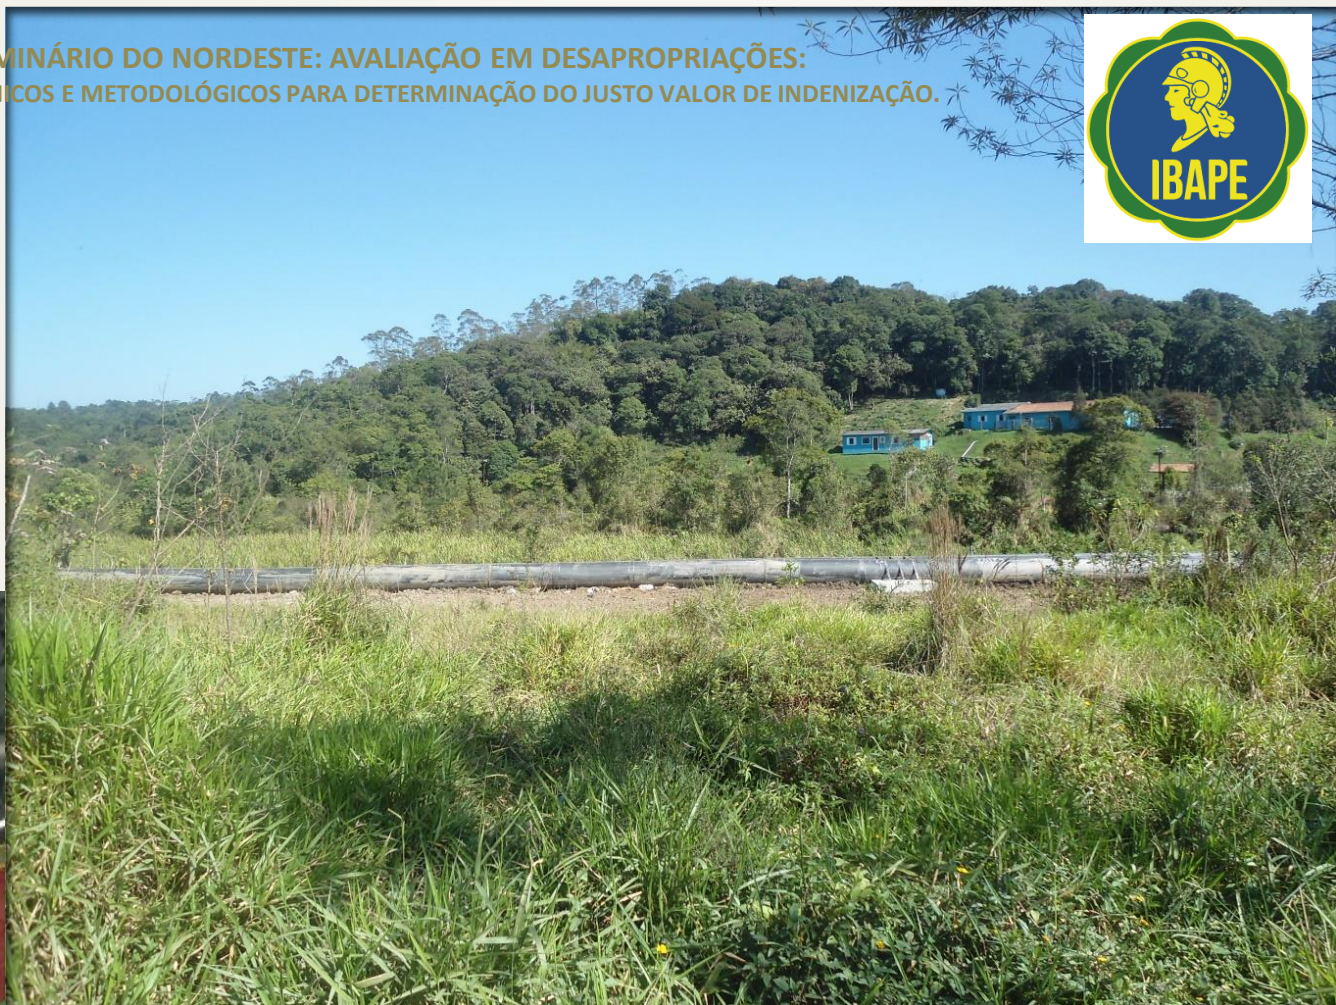
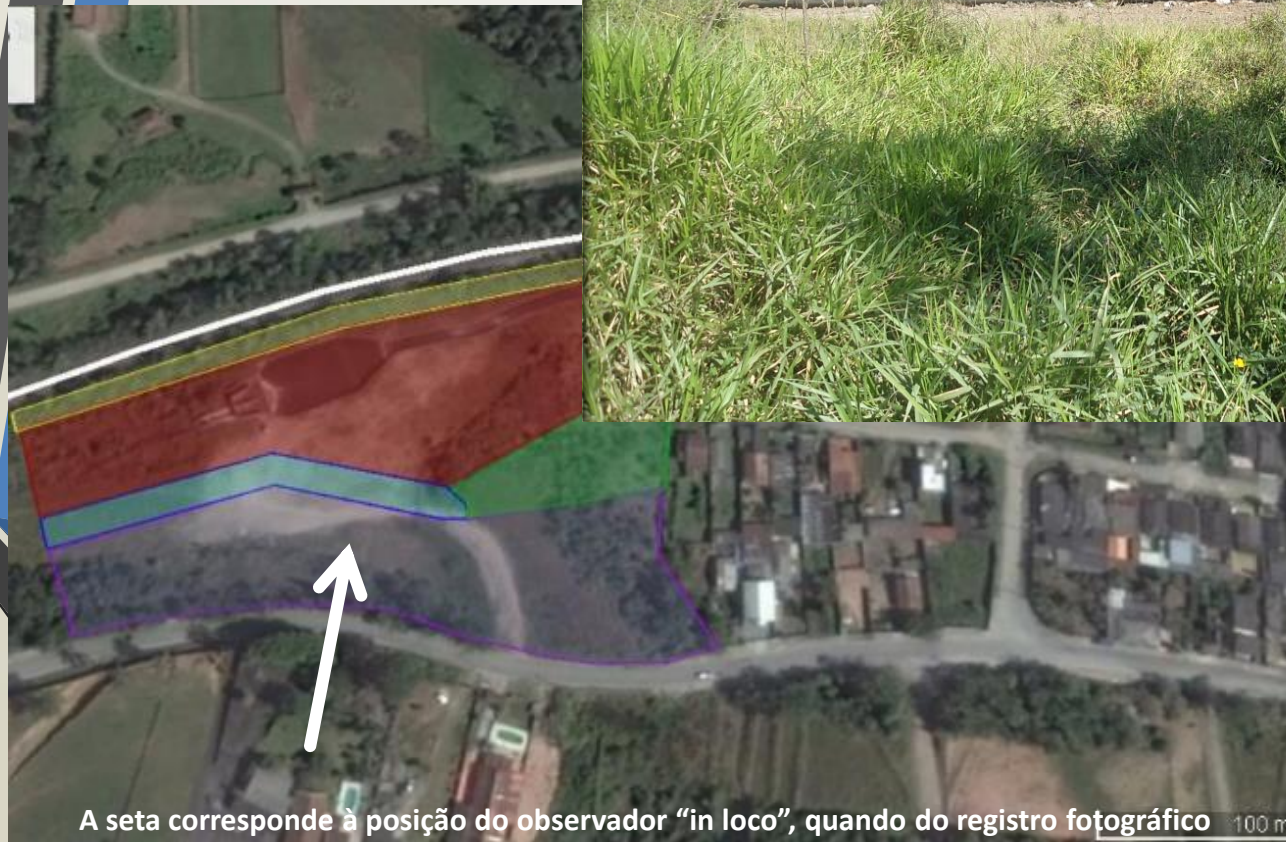
A seta corresponde à posição do observador “in loco”, quando do registro fotográfico 100 m

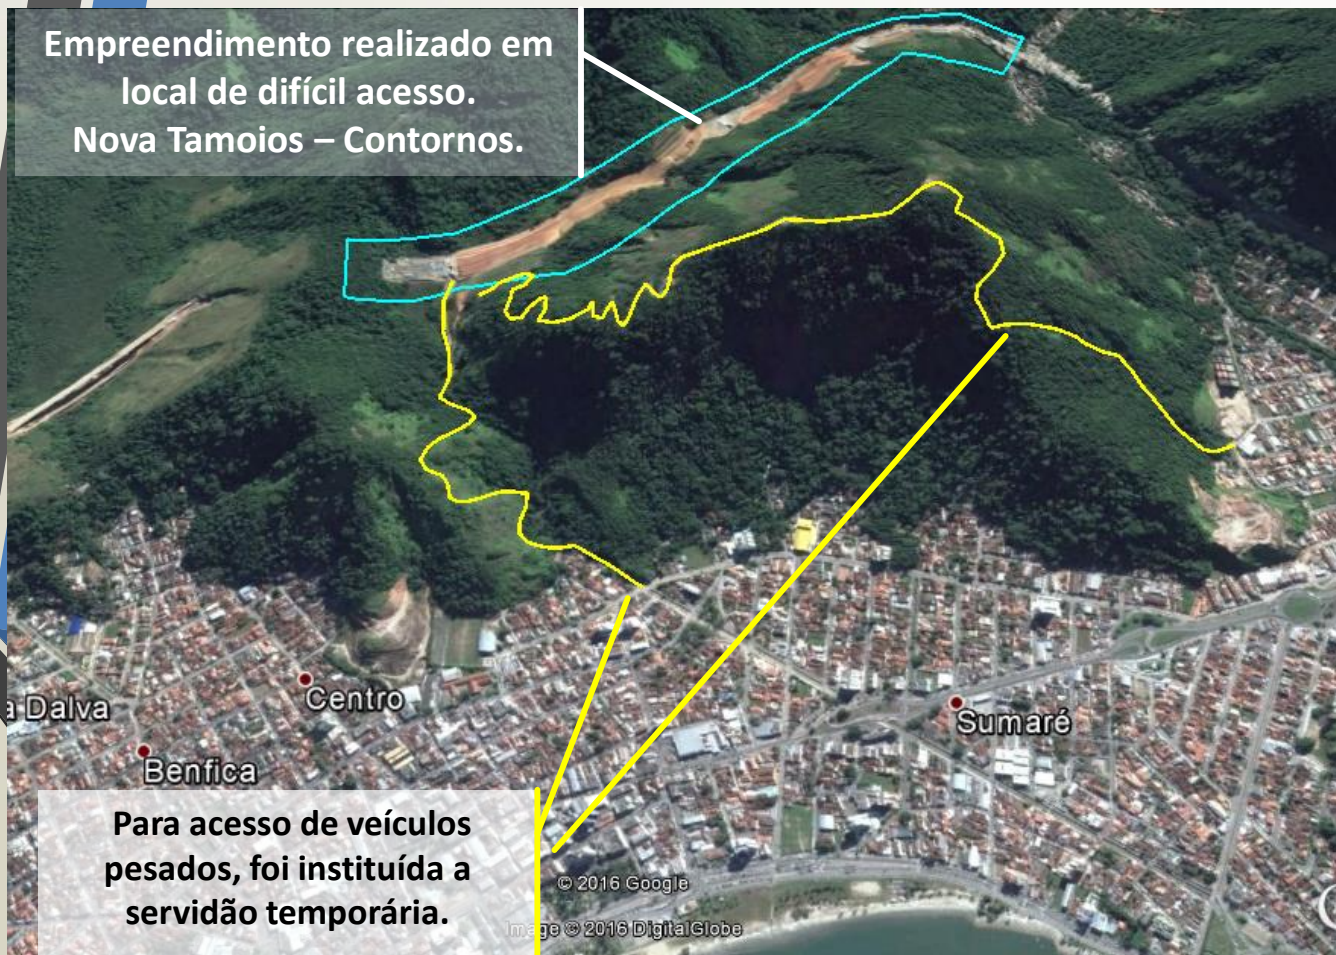
Para acesso de veículos  
pesados, foi instituída a  
servidão temporária.

Desapropriação temporária  
para servidão de passagem  
de veículos de grande porte  
para obra.

A avaliação neste caso deve  
contemplar o custo dessa  
servidão de passagem pelo  
tempo de uso (aluguel por  
tempo determinado, pelo  
método da remuneração  
dos capitais), considerando  
a área utilizada pela  
servidão mais os prejuízos  
na área remanescente.

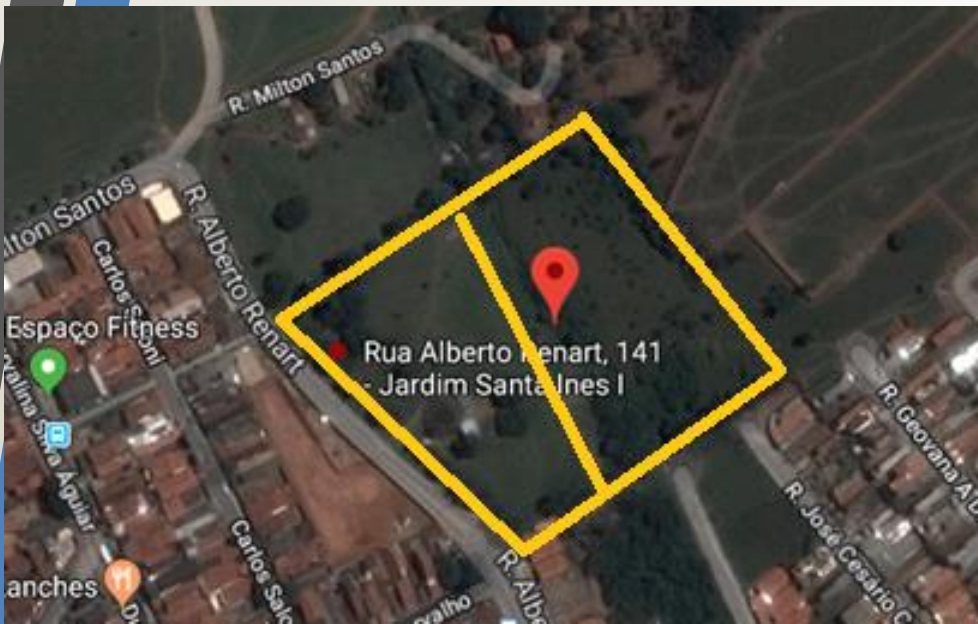
- Área com córrego com projeto interno de canalização.
- Depreciação do Remanescente.

- Instituição de Servidão de passagem subterrânea totalizando 659,24m<sup>2</sup>;
- Imóvel possui área total de 28.302,50m<sup>2</sup>;
  - Laudo Administrativo apresenta avaliação apenas da faixa expropriada: R\$37.125,00;
  - Avaliação do Laudo Judicial, considerou: R\$19.870,00 (1/3 – servidão + 1/3 – APP, ou seja, 11% do valor da faixa);
- Há 02 (duas) caixas de inspeção não calculadas em ambos os laudos;
- Projeto de Urbanização da Gleba prevendo: 400 unidades habitacionais antes da implantação da servidão;

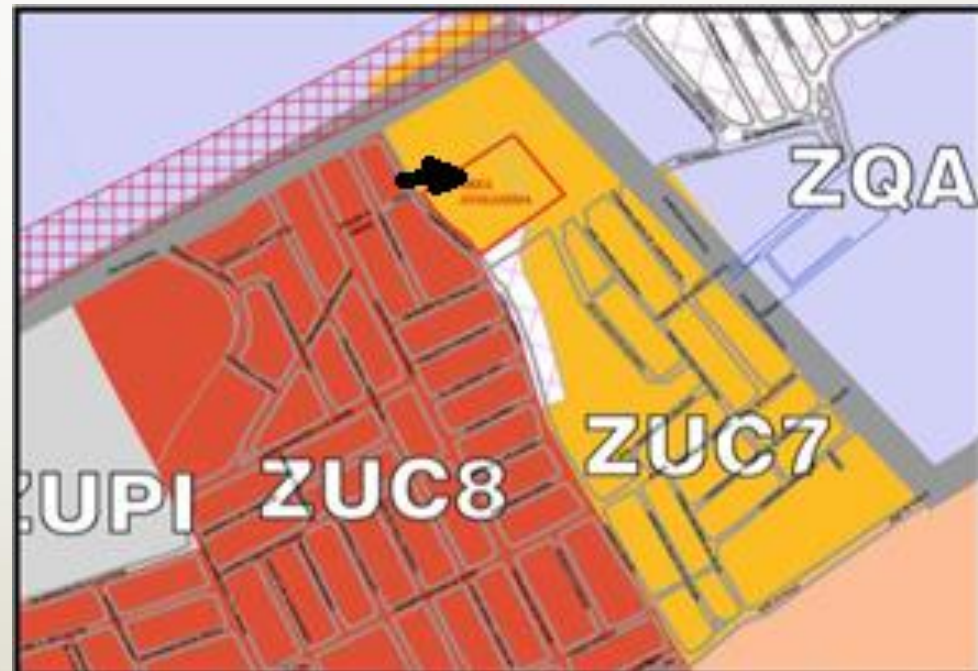
## Cases | V. Desvalorização Remanescente

- Zoneamento local permite:
  - Edifícios de 04 pavimentos acima do nível da rua;
  - Pisos abaixo do nível da rua (subsolos);
  - CA: 2,00
  - TX: 0,65
- Na Assistência Técnica incluiu-se:
  - As perdas inerentes ao projeto;
  - Depreciação do remanescente pelo acesso comprometido nos fundos;
  - Desapropriação das caixas de inspeção, instituição da servidão e restrição pela implantação da faixa “*non aedificandi*”
  - **Totalizou: R\$ 1.390.000,00**
